**OULU, LYSEON LUKION PIHA**  
**Kaupunkiarkeologiset tutkimukset**  
**7.7.-31.9.2015**

FM Maija Helamaa  
Muuritutkimus ky

## TIIVISTELMÄ

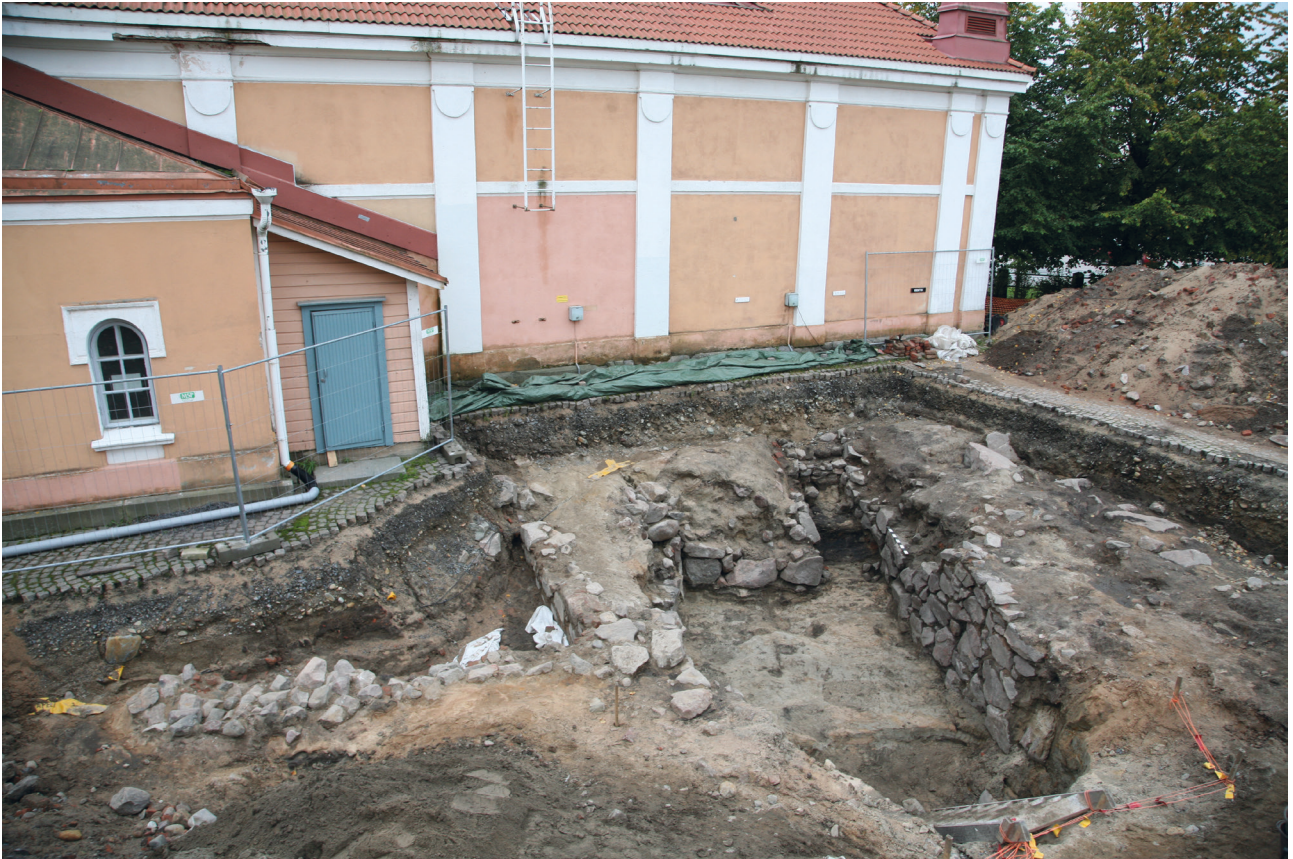
Kannen kuva: MuTu115010\_62. Yleiskuva, kellarit esiin kaivettuna. Vasemmalla kellari A, oikealla kellari B. (lounaaseen, 29.9.2015, Maija Helamaa)

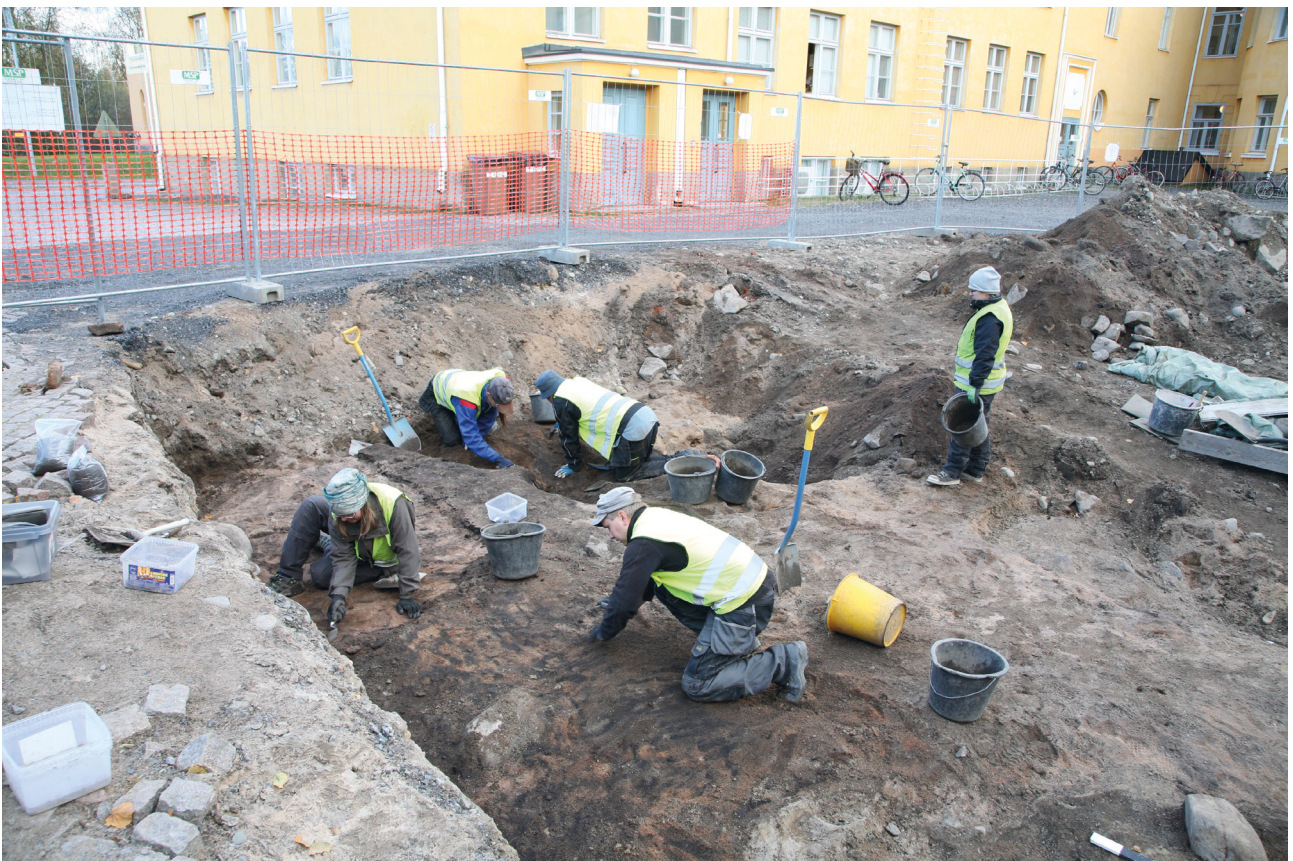
Kuva 1. Vanhaa palokerrosta (M518) kaivetaan pohjamaan päältä. Kuvassa Janne Haarala, Saara Tuovinen, Arttu Tokoi, Pauli Haapakangas sekä Sanna Lipkin. (Itään, 28.9.2015, Maija Helamaa, Mutu115010Dg\_63).

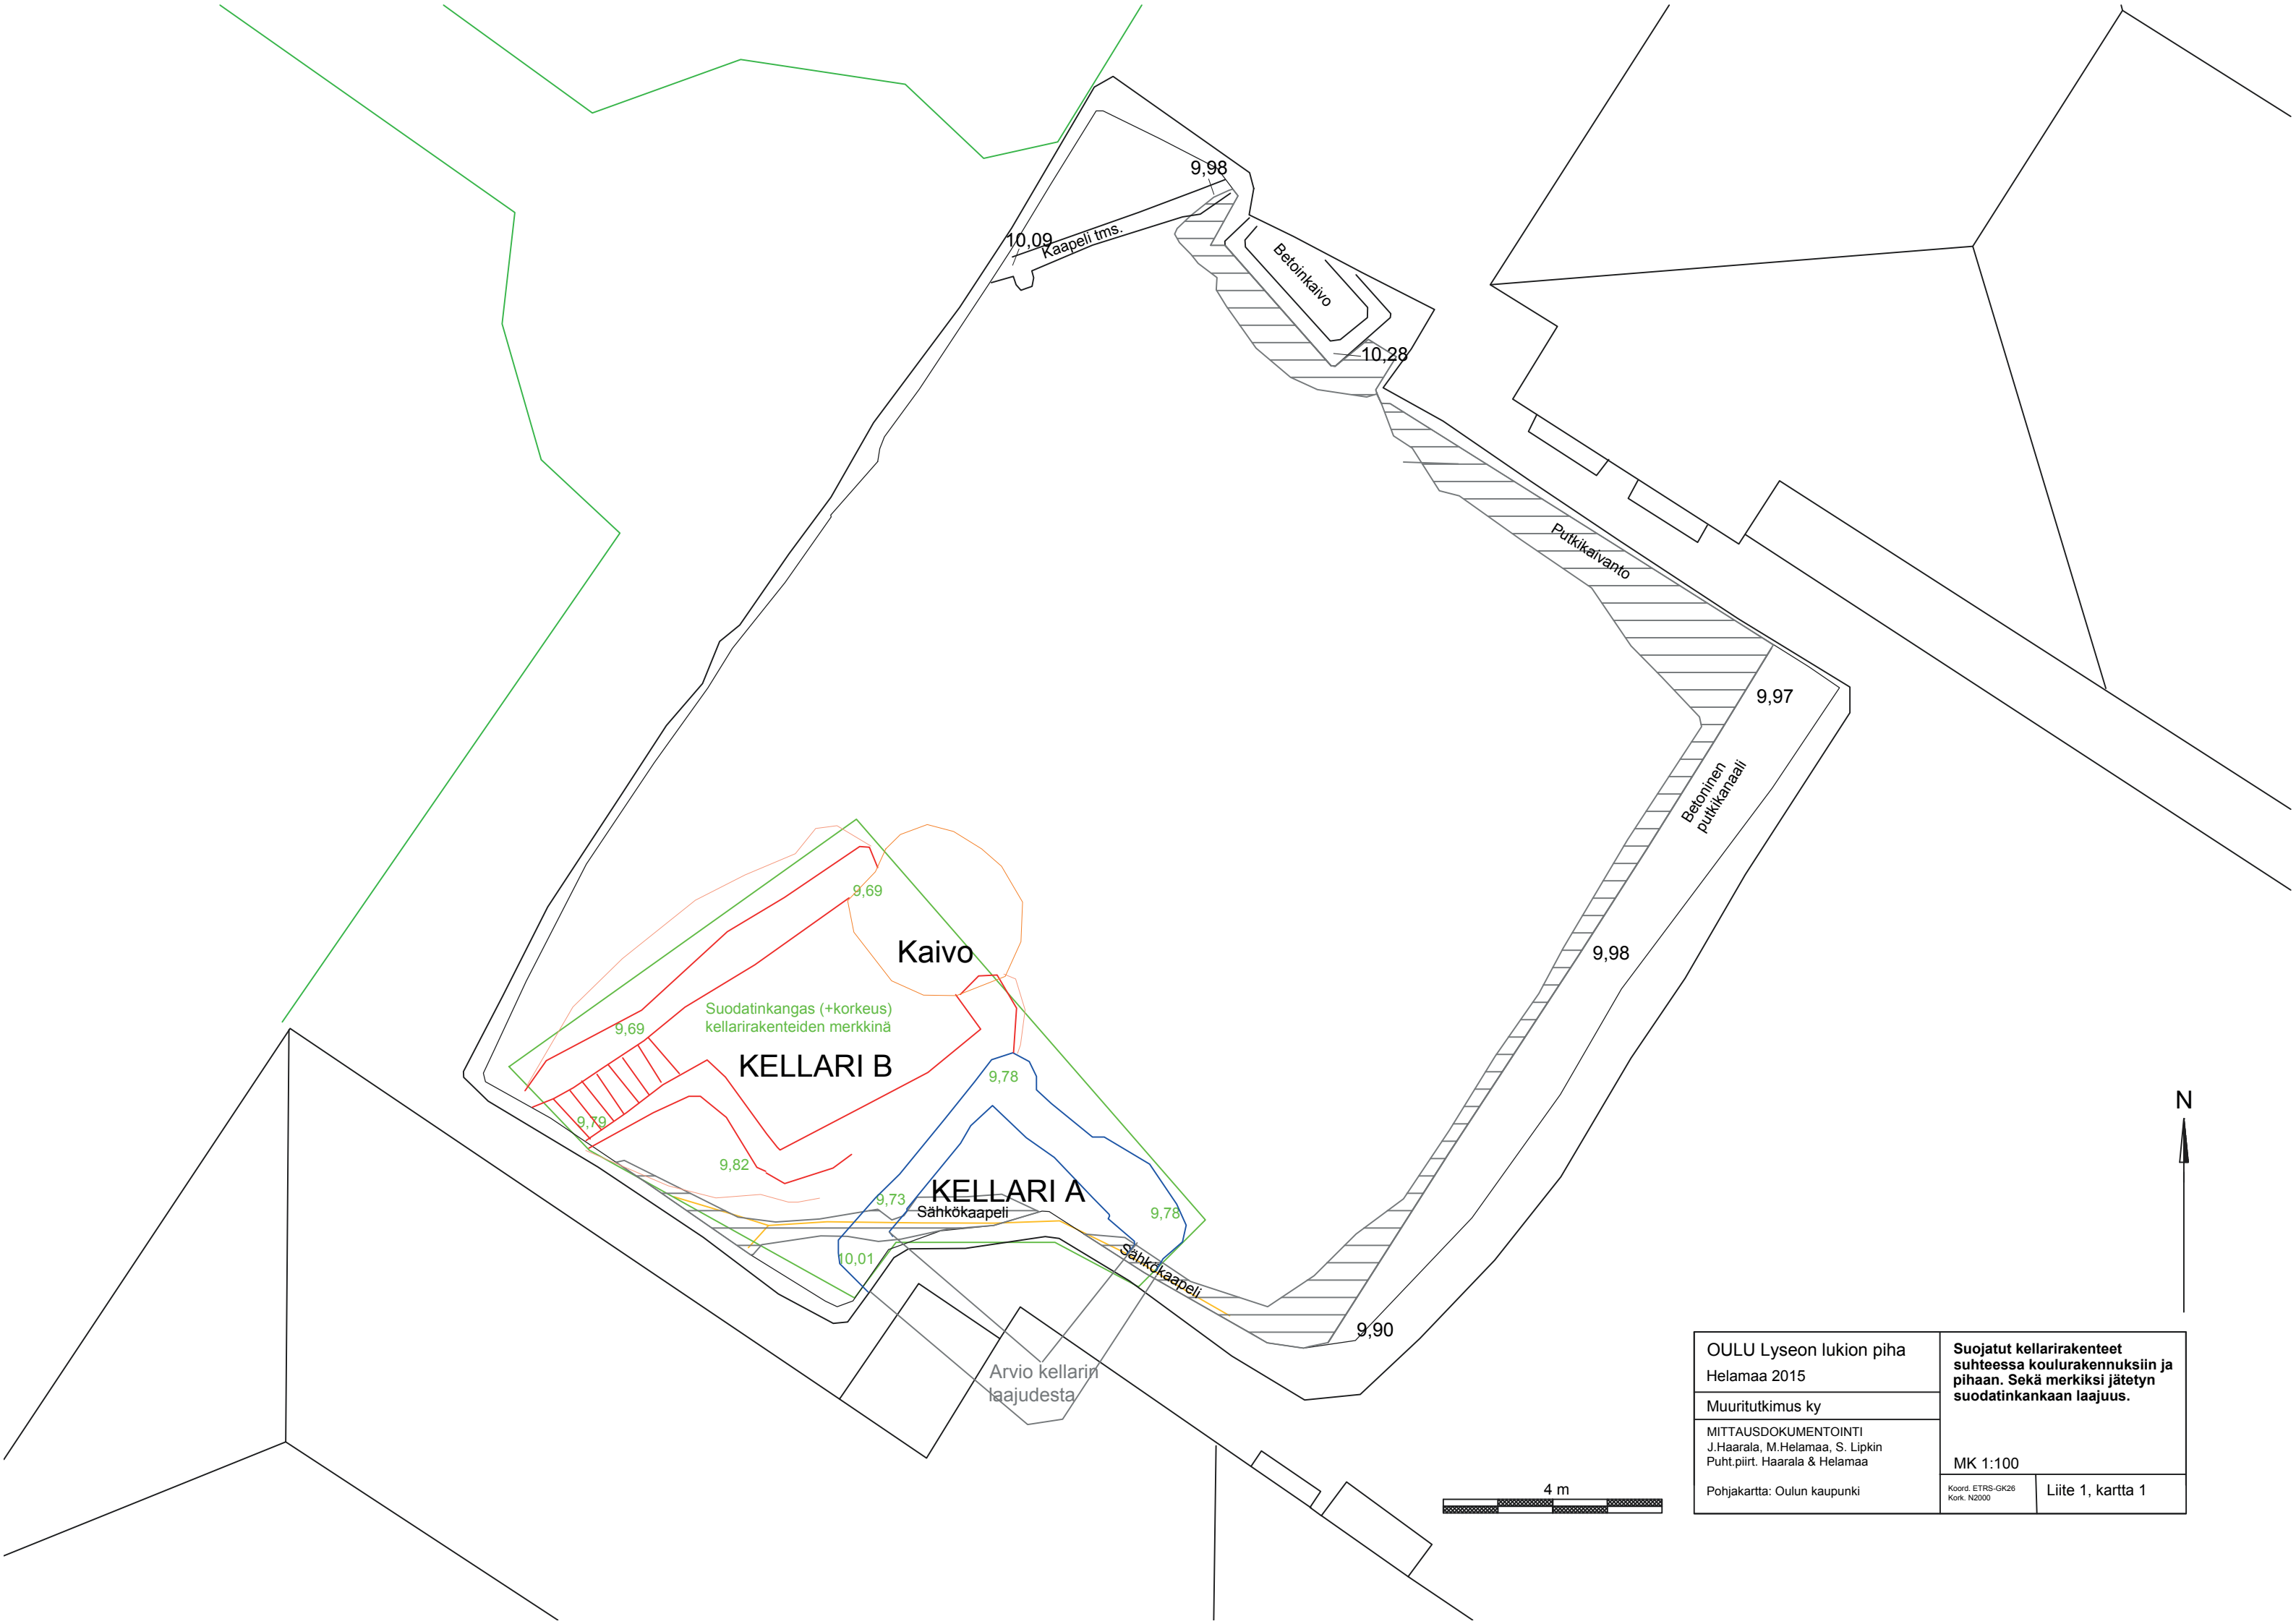
Rakenteiden päällä on noin 20 cm paksuinen maatayttö. Kellareiden sijainti merkittiin tähän tasoon suodatinkankaalla, jonka päällä on oranssivalkoraitainen huomionauha.

| OULU Lyseon lukion piha<br>Helamaa 2015 | | Suojatut kellarirakenteet<br>suhteessa koulurakennuksiin ja<br>pihaan. Sekä merkiksi jätetyn<br>suodatinkankaan laajuus. | |

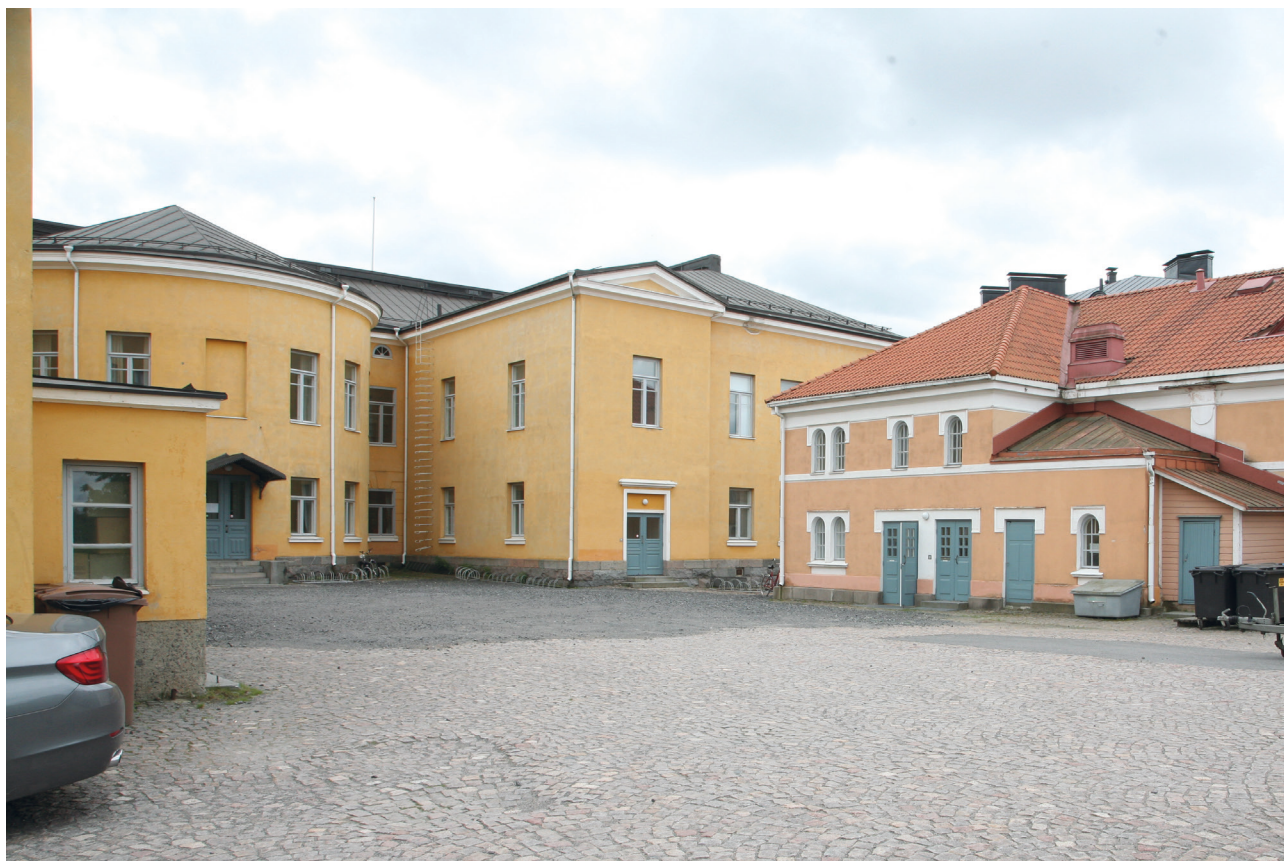
\_1 Tutkimusalue ennen kaivausten aloittamista. Sorapintainen ala on vuoden 2014 kaivausalueetta (N-S, 8.7.2015, M. Helamaa).

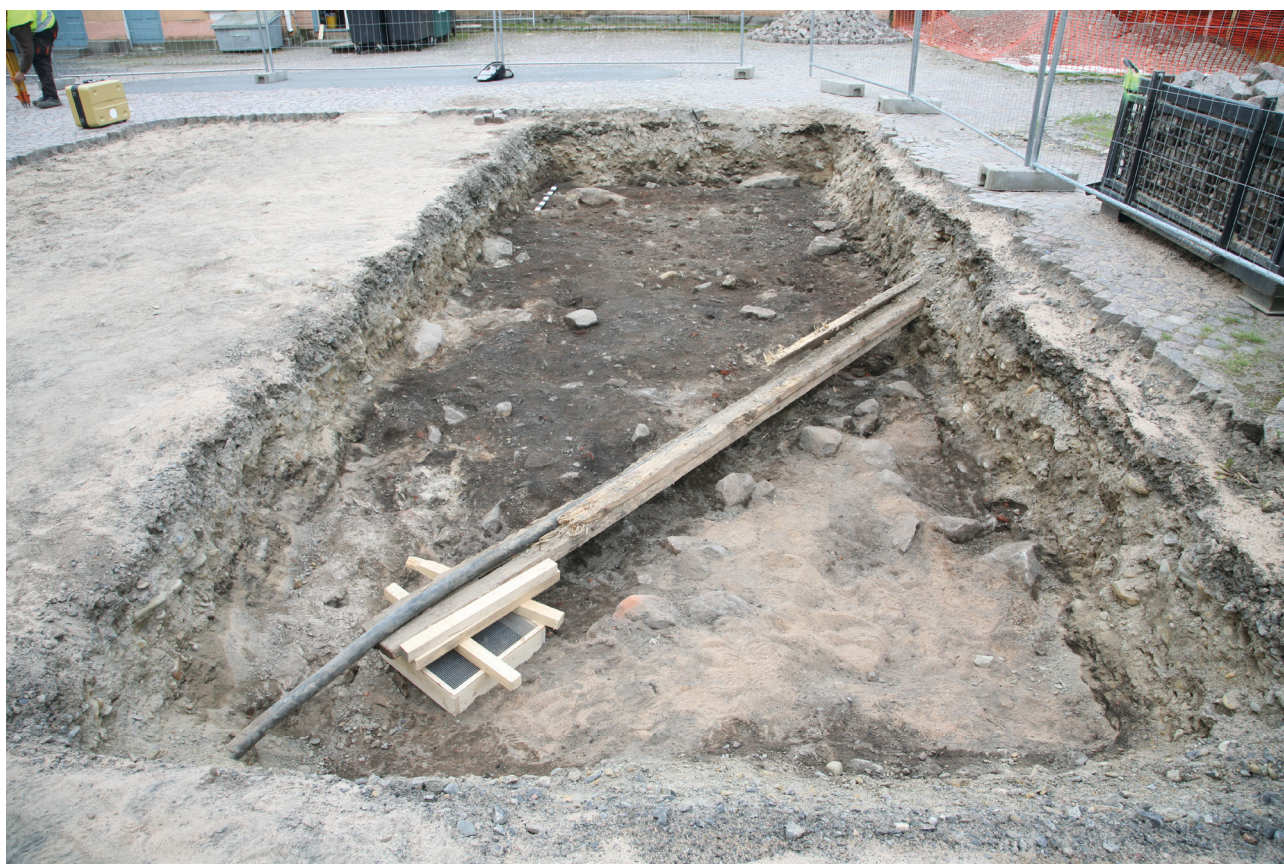
\_2 Alue 1. Sekoittunut M102 on kaivettu pois, alla sekoittunut M104 ja alueen pohjoiskulmassa puhdas pohjamaa (NE-SW 14.7.2015, M. Helamaa).

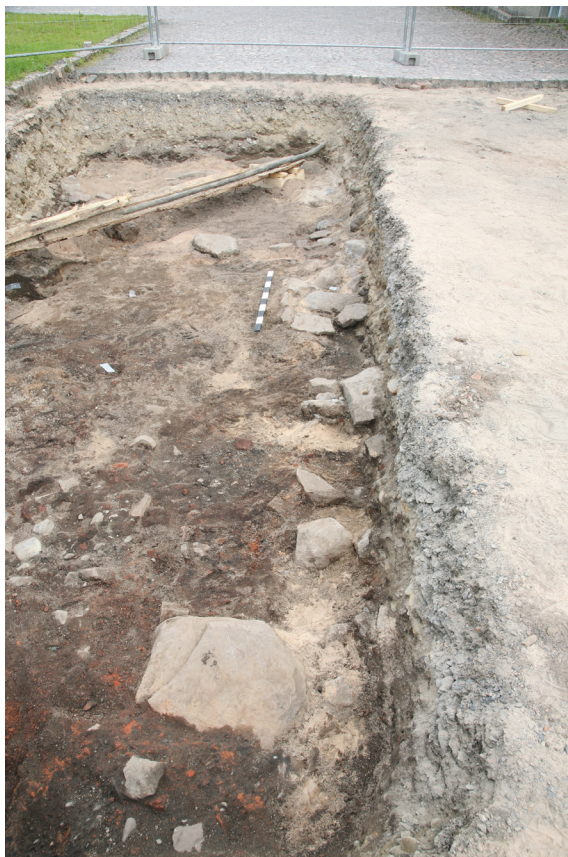
\_3 Alue 1. Seinälinjan A perustusta (M114, R113, L120) alueiden 1 ja 2 rajalla. (SW-NE, 15.7.2015, M. Helamaa).

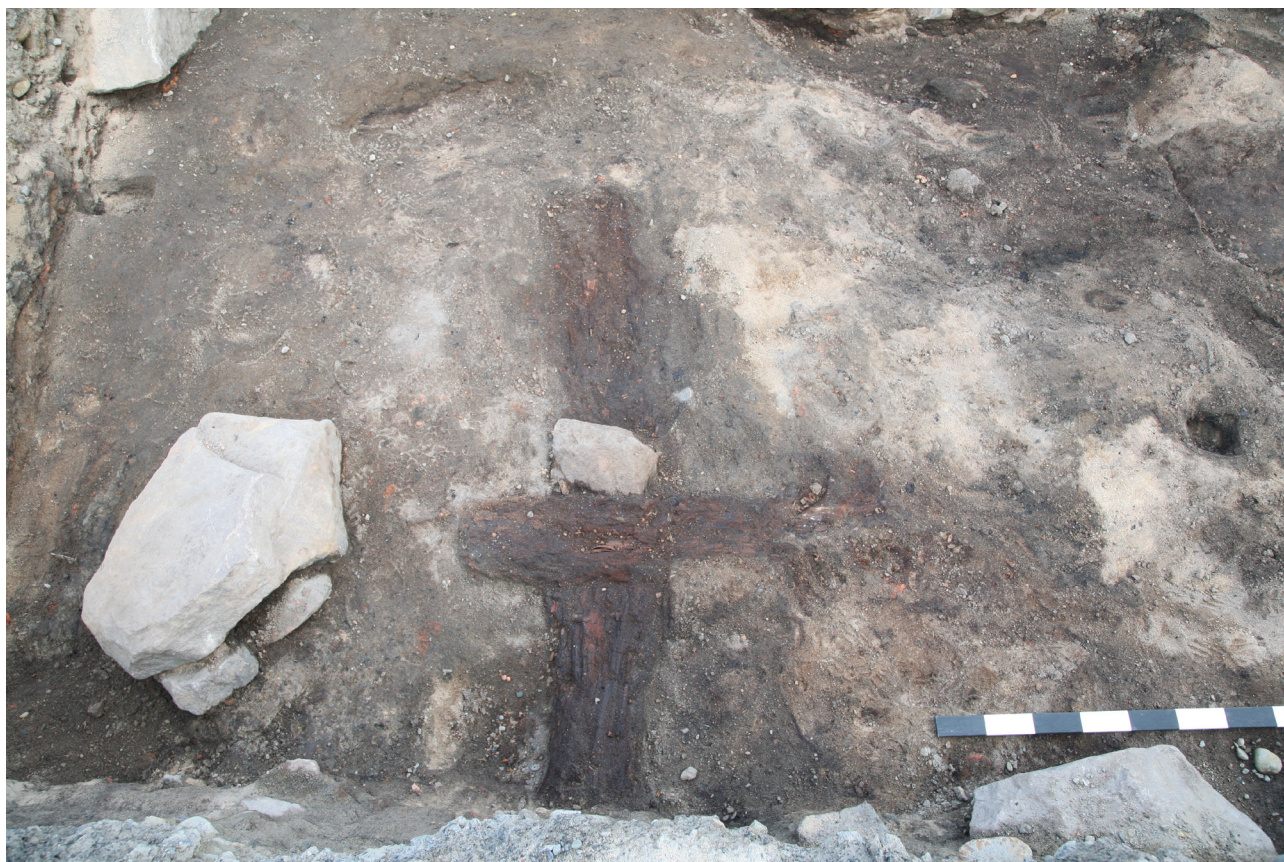
\_4 Alue 1. Puurakenne R127 ja kiilattu kivi R121 (SE-NW, 17.7.2015, M. Helamaa)

Näiden kerrosten päällä oli hyvin fragmentaarinen mahdollinen puurakenne (ryhmä 17). Rakenne koostui muutamasta päällekkäin olevasta fragmentaarisesta hirrestä ja yhdestä kiilakivin tuetusta kivistä puiden vieressä. Epävarmana tulkintana voidaan pitää maan pinnalle perustetun hirsi-rakennuksen kulmaa. Selkeitä rakenteeseen liittyviä muita ilmiöitä ei havaittu. Rakenne on nyky-asemakaavan suuntainen ja suurin piirtein samalla linjalla kuin vuoden 2014 kaivauksissa kaivettu asuinrakennus (Mikkola 2014: luku 5.5.1). Rakenteen ja alla olevien kulttuurikerrosten päällä oli toinen tallautuneen oloinen hiekkainen kerros (ryhmä 49, horisontti 2, kartta 7).

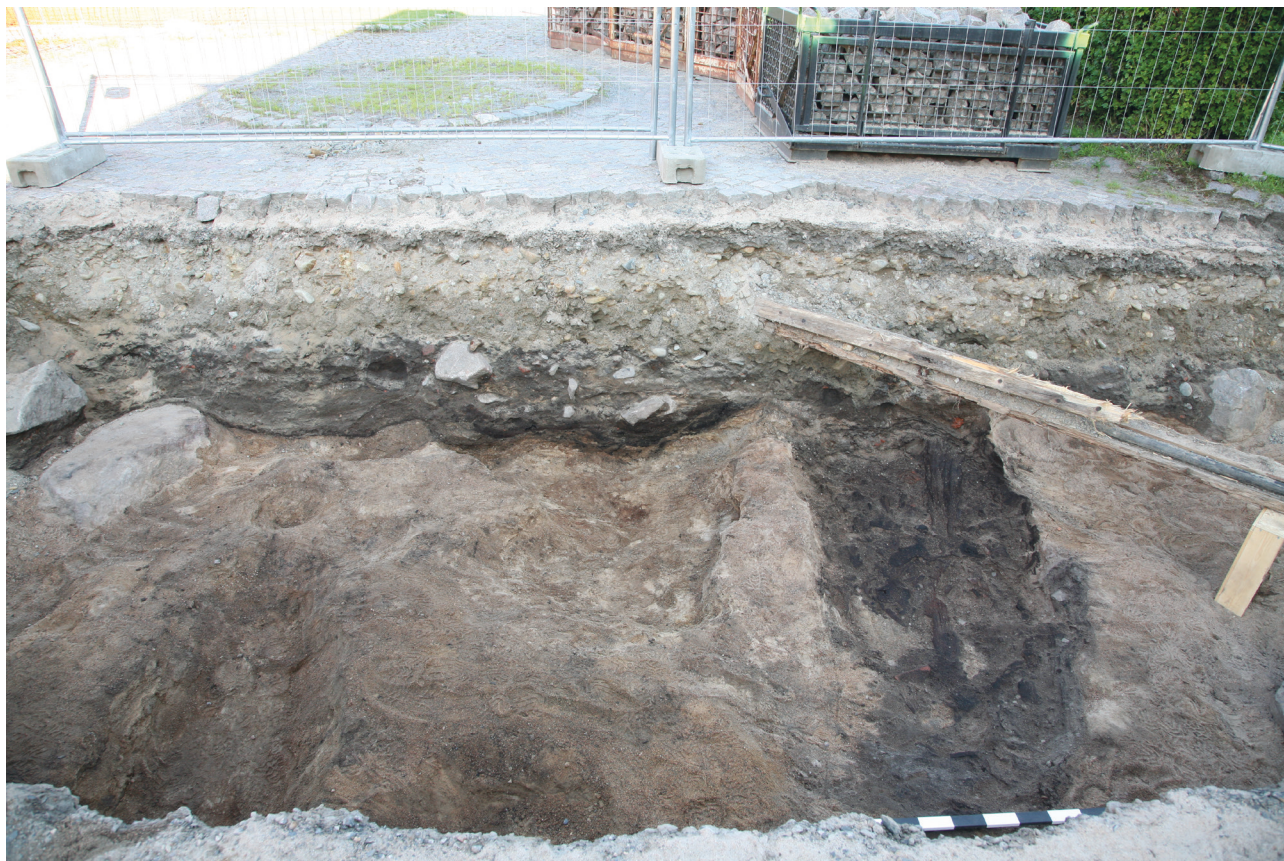
\_5 Alue 1. Muu alue pohjassa paitsi ryhmän 18 puutäytteinen pitkä kuoppa. NW-profilissa erottuu kuopat L133 (ryhmä 33) vasemmalla ja L135 (ryhmä 32) keskellä (SE-NW, 18.7.2015, M. Helamaa).

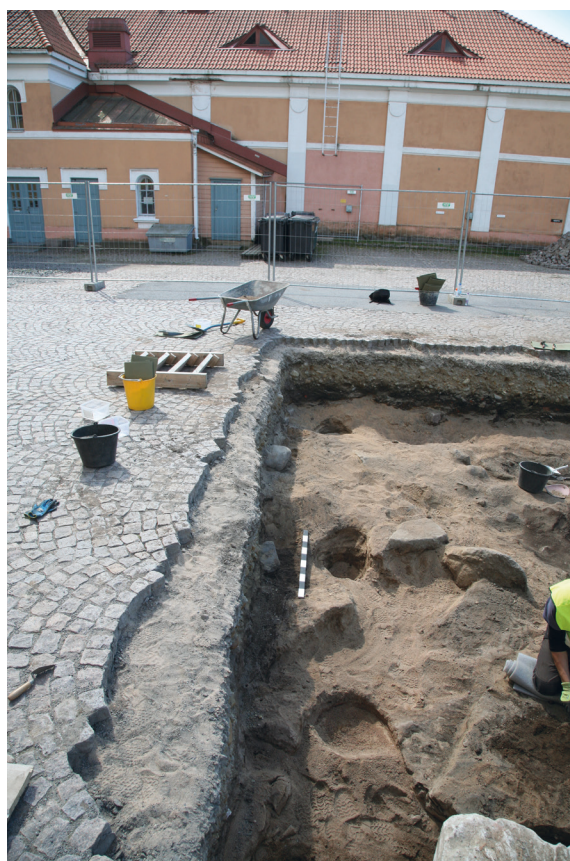
\_6 Alue 2. Ryhmän 1 paalunsijat kaivettu tyhjiksi. (NE-SW, 23.7.2015, M. Helamaa).

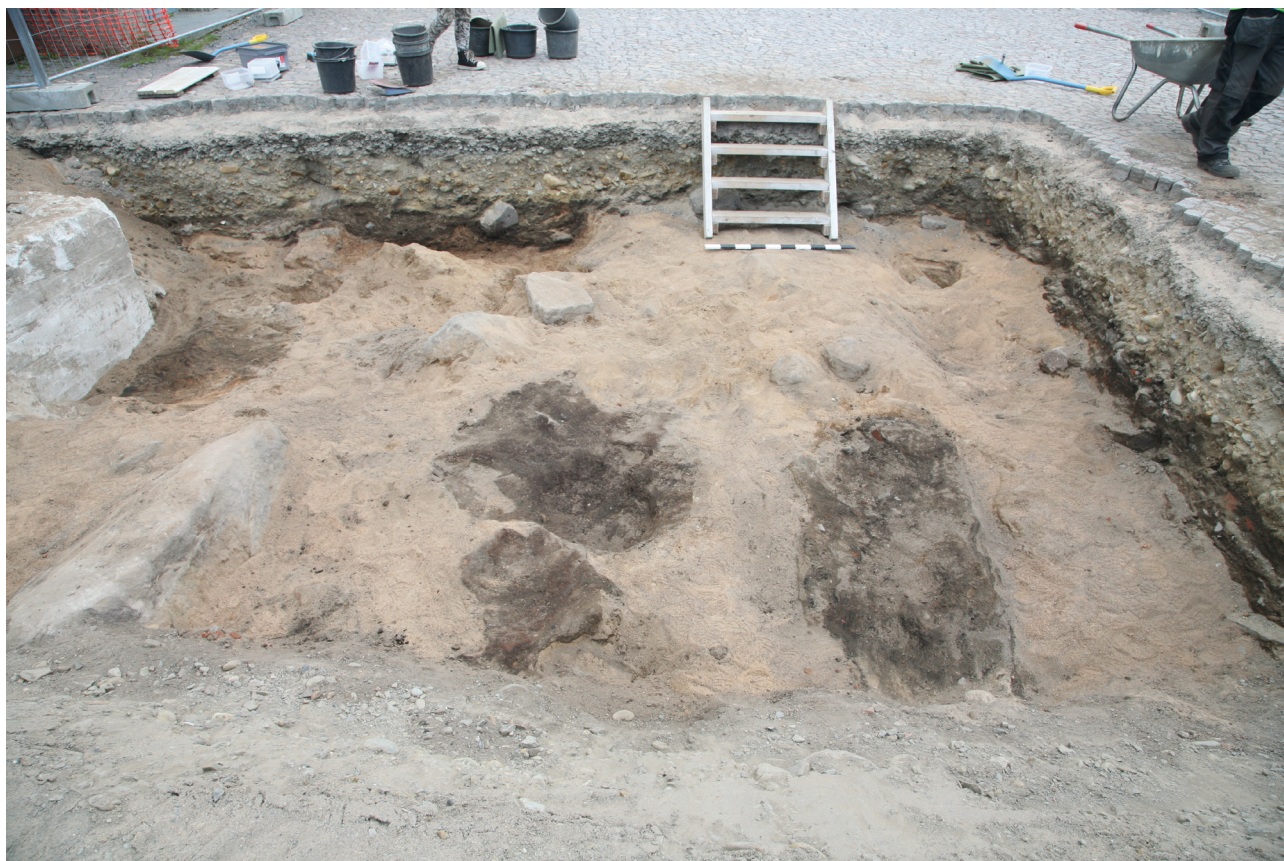
\_7 Alue 2. Pitkänomainen kuoppa (L151 ja M188, ryhmä 32) sekä vierellä pieni kuoppa (L191, ryhmä 53). SE-profilissa ryhmän 52 kuopat. (NW-SE, 23.7.2015, M. Helamaa).

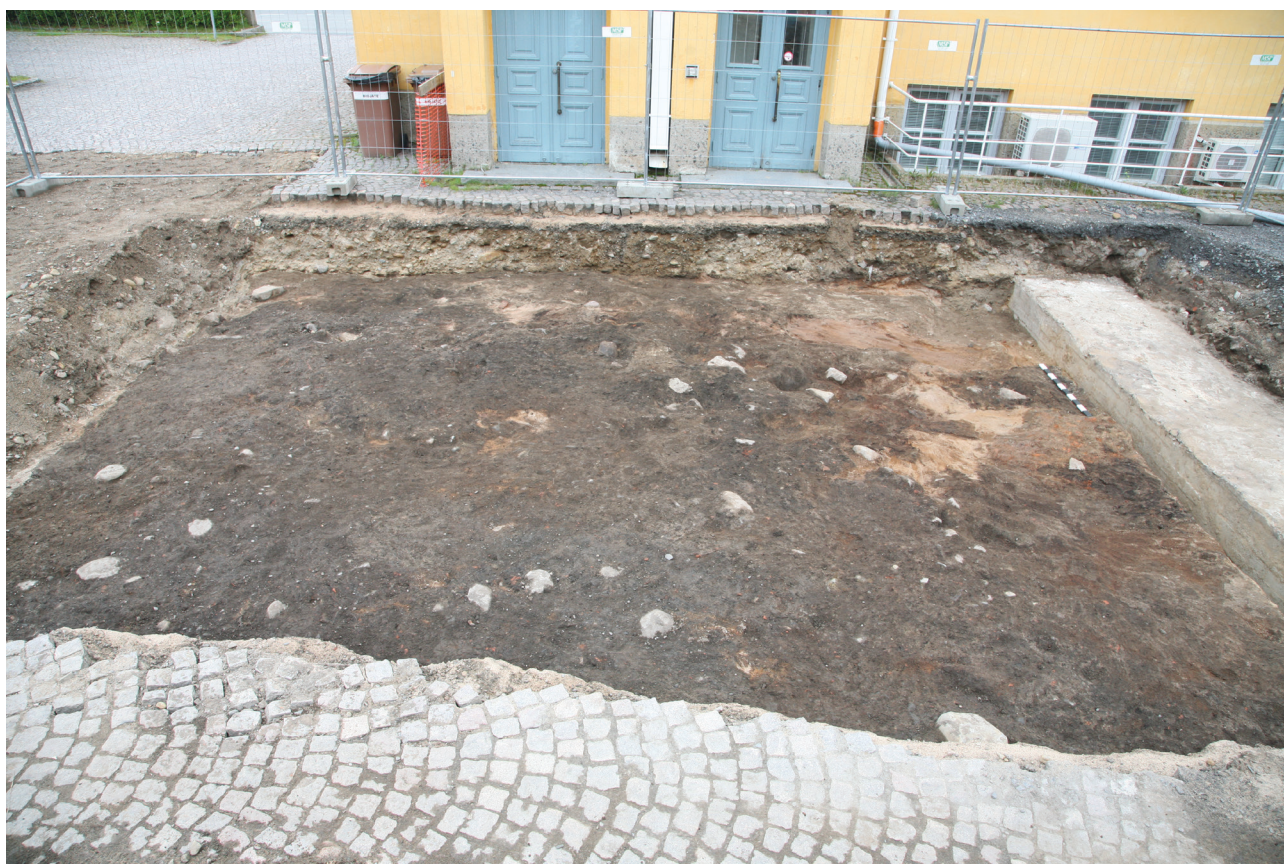
\_8 Alue 3. Kaivinkonekuorinnan jälkeen pinta puhdistettuna. Esillä sekoittunut M102, itäkulmassa suoraan esiin tulleita kulttuurikerroksia (ryhmien 2 ja 3 päällä). Oikealla betoninen kaapelikanava (SW-NE, 28.7.2015, M. Helamaa).

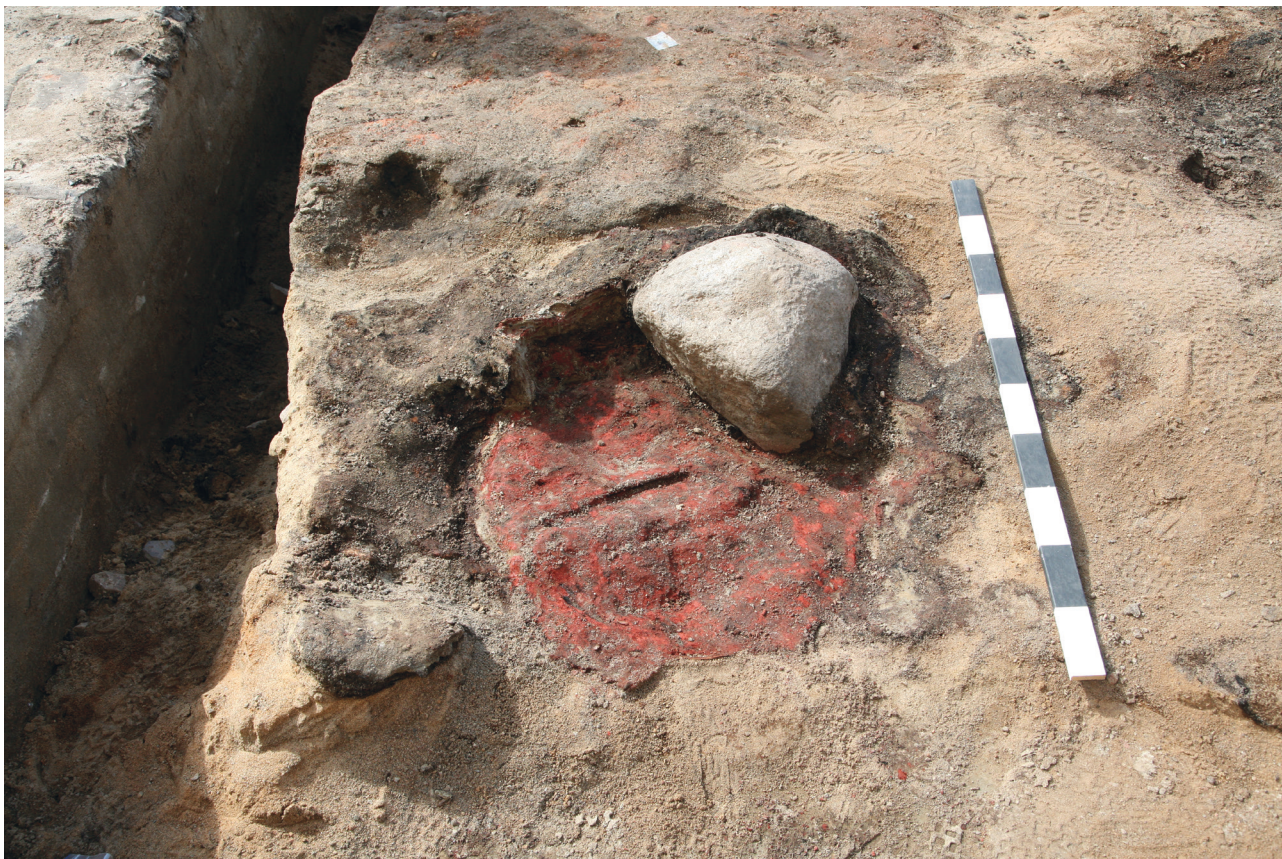
\_9 Alue 3. Punamultatynnyrin pohja maahan kaivetussa kuopassa (ryhmä 2). (NE-SW, 30.7.2015, M. Helamaa)

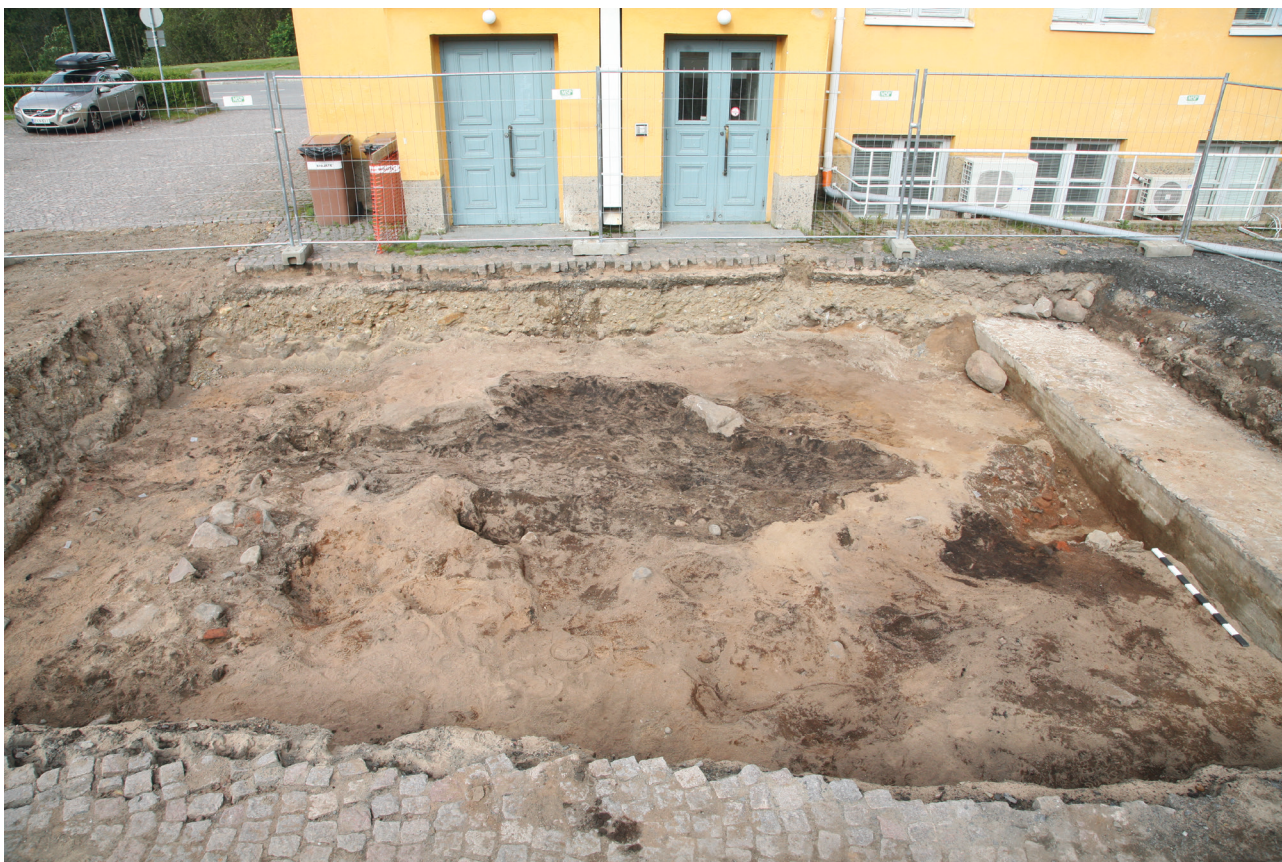
\_10 Alue 3. Keskellä hiekan ja orgaanisten kerrosten laakea kuoppa (M 240, ryhmä 4), vasemmalla seinälinjan B perustusta (ryhmä 25), oikealla tiellä ja savella täytetty kuoppa (ryhmä 3). Muuten alue pitkälti pohjamaassa (SW-NE, 3.8.2015, M. Helamaa).

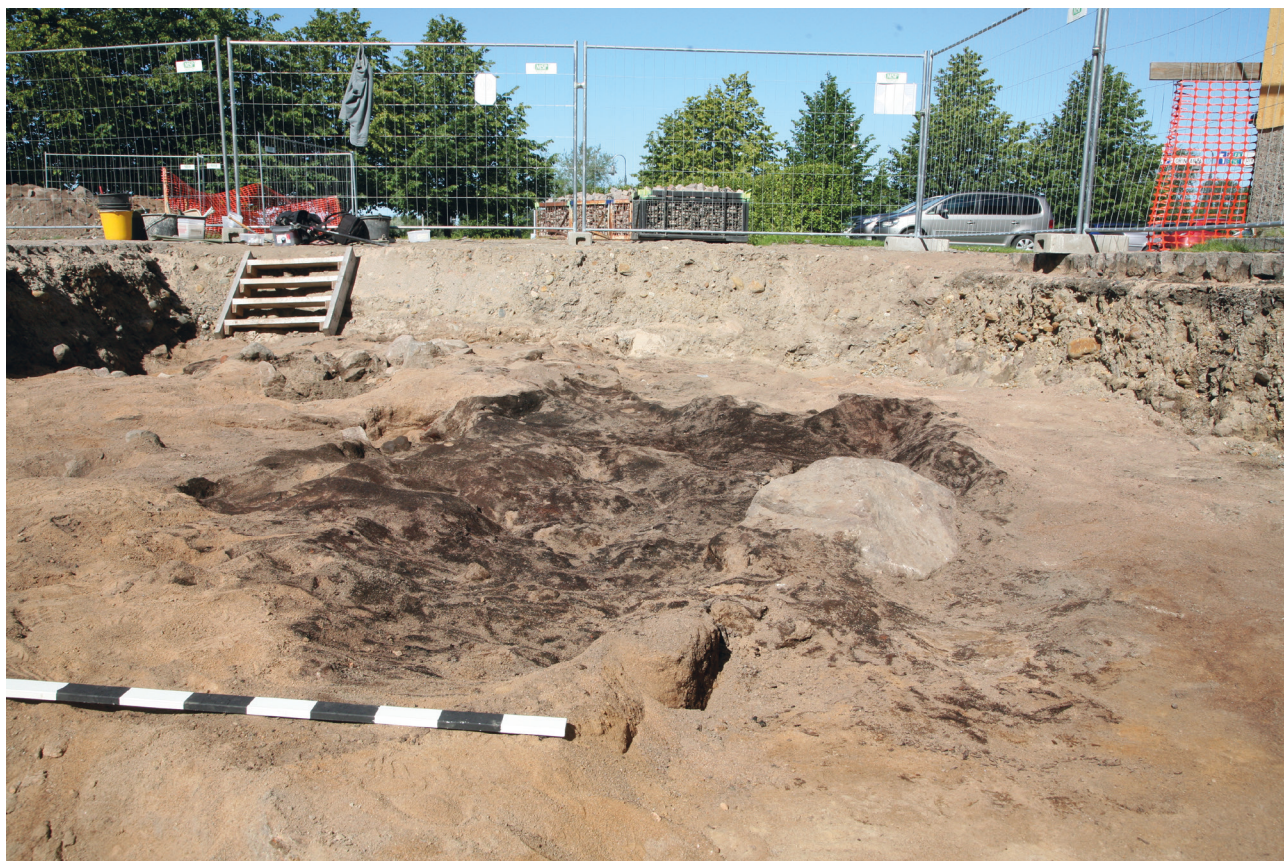
\_11 Alue 3. Lähikuva ryhmä 4:n orgaanisesta kerroksesta M250, kerros noudattelee pohjan epätasaisia muotoja (SE-NW, 4.8.2015, M. Helamaa).

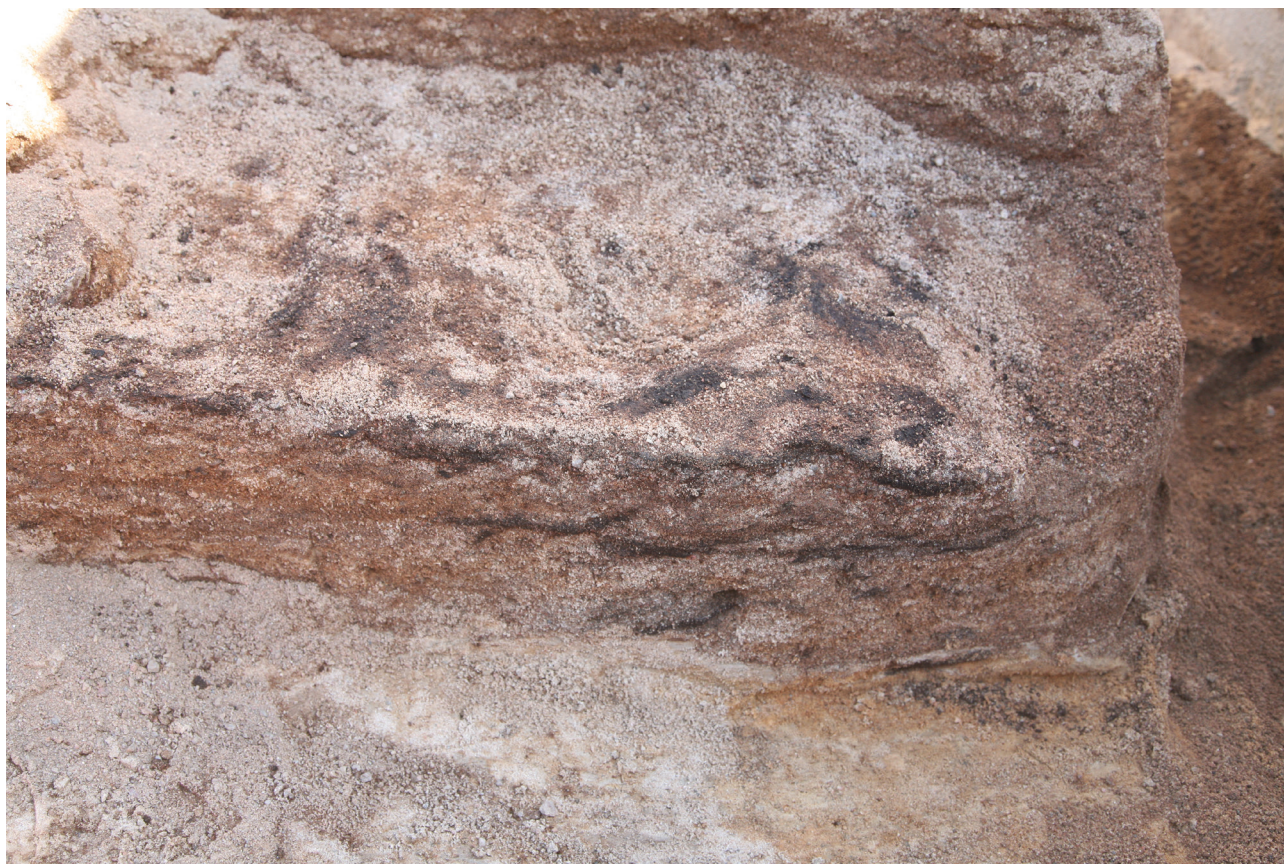
\_12 Alue 3. Lähikuva M212:n maasta, jossa pohjahiekan kaltaista hiekkaa ja ohuita tummia kerroksia (M212b). (SW-NE, 5.8.2015, M. Helamaa).

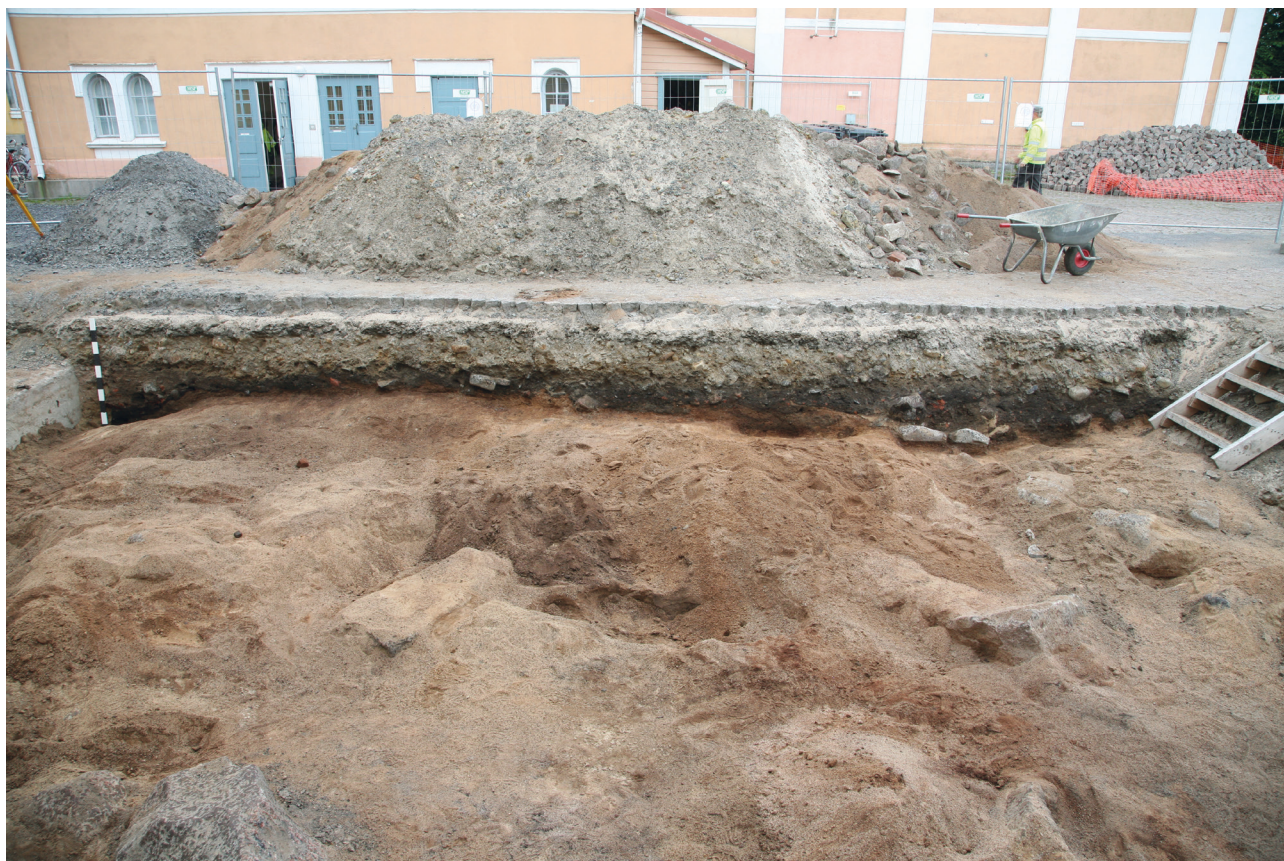
\_13 Alue 3. Alueen SW-profili (4-alue). Tumma kerros on pääosin sekoittunutta. Poikkeuksena vasemmalla ryhmän 21 tunkio ja oikealla seinälinjan B perustus. (NE-SE, 6.8.2015, M. Helamaa).

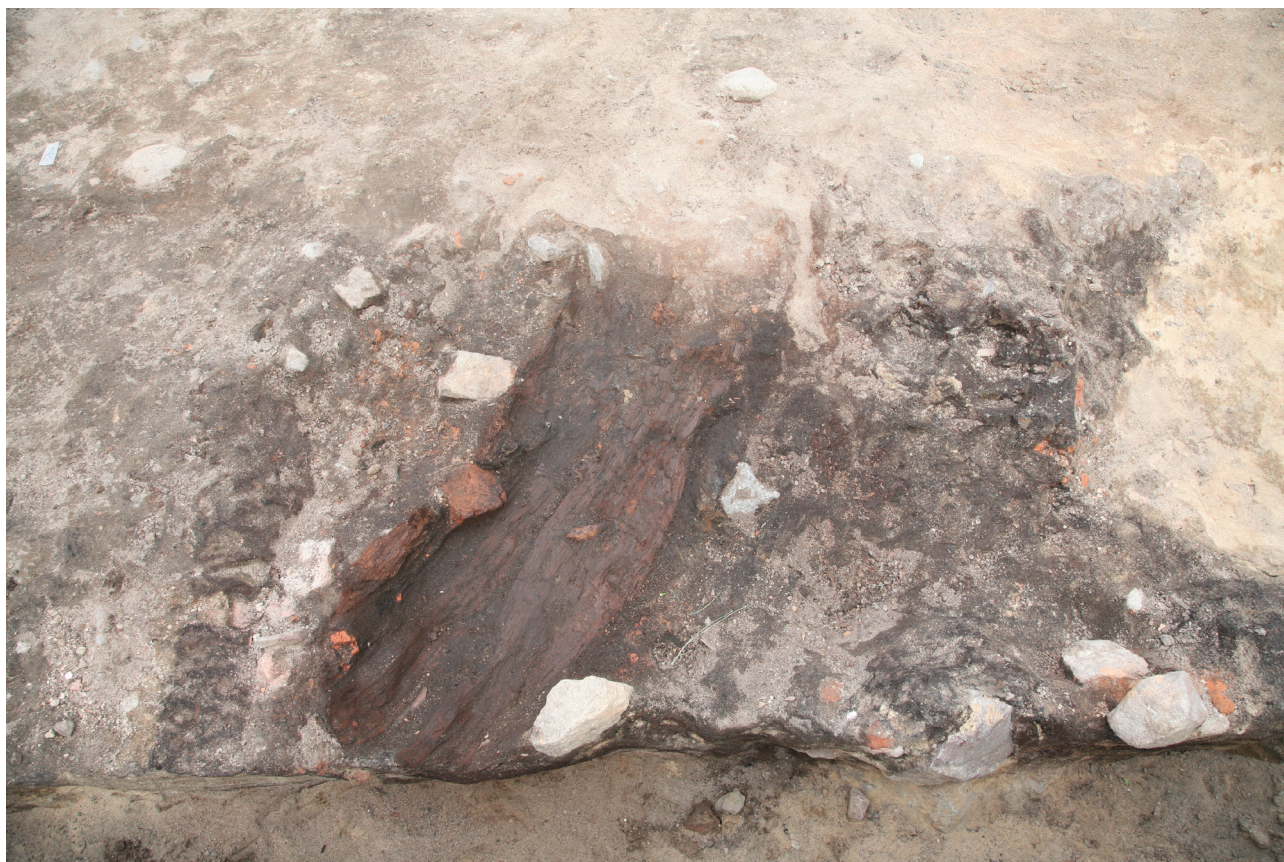
\_14 Alue 4. Puut R285 tunkion (ryhmä 7) täytössä tai sen päällä. (NW-SE, M. Helamaa).

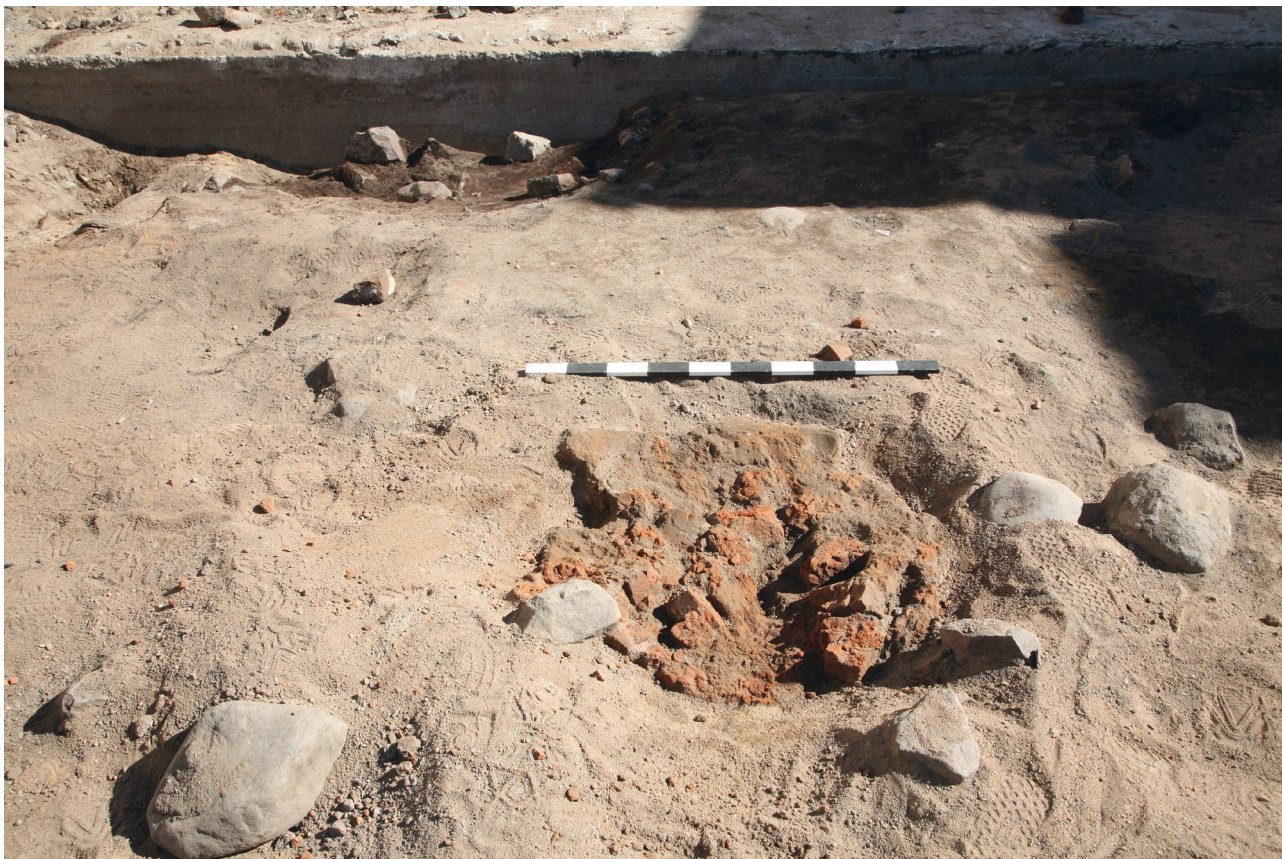
\_15 Alue 3. Tiilirakenne R296 kuopassa L299 (ryhmä 8) (NW-SE, 14.8.2015, M. Helamaa)
