**OULU, LYSEON LUKION PIHA**  
**Kaupunkiarkeologiset tutkimukset**  
**7.7.-31.9.2015**

FM Maija Helamaa  
Muuritutkimus ky

## TIIVISTELMÄ

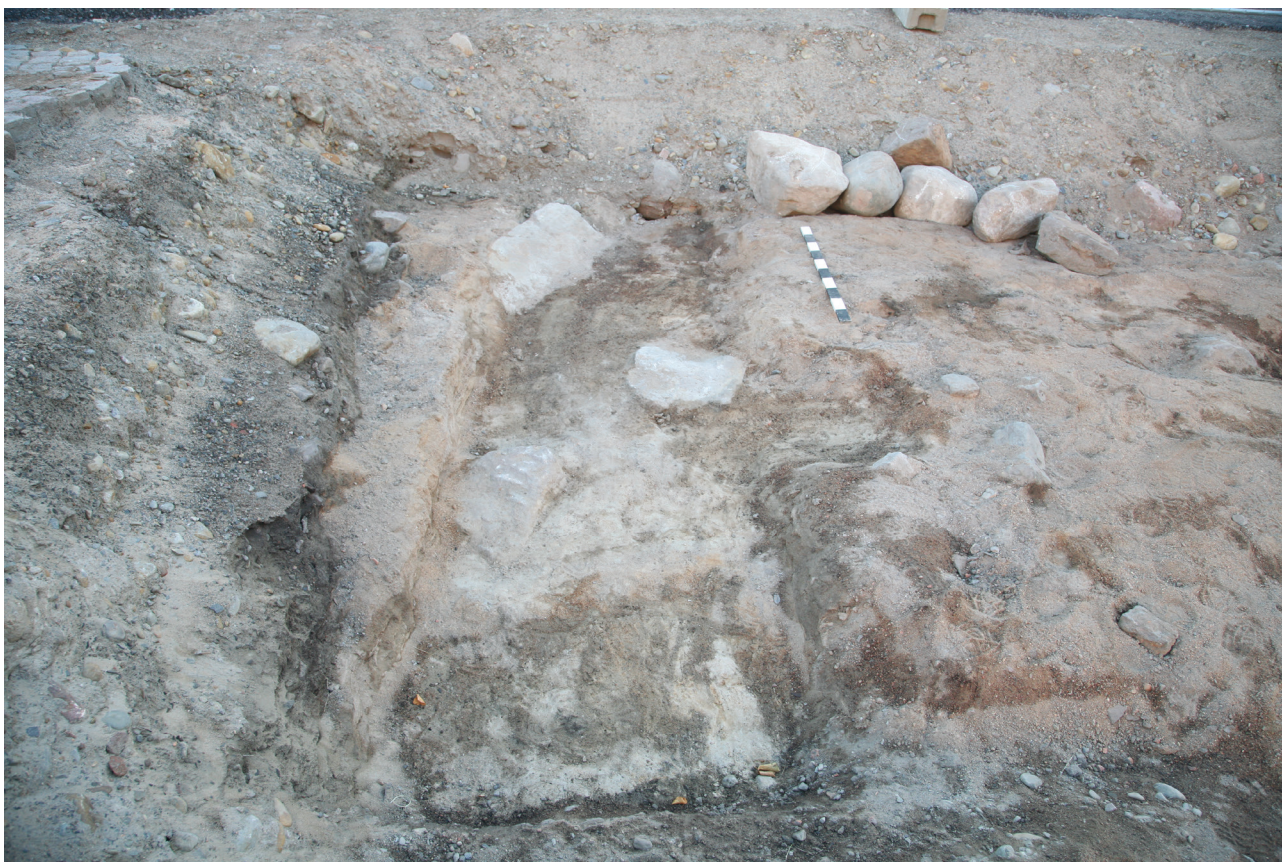
\_16 Alue 4. Seinälinjan B perustuskaivanto L222 pohjassa, mittakaavan vieressä olevat kivet ovat irtokiviä (SW-NE, 17.8.2015, M. Helamaa).

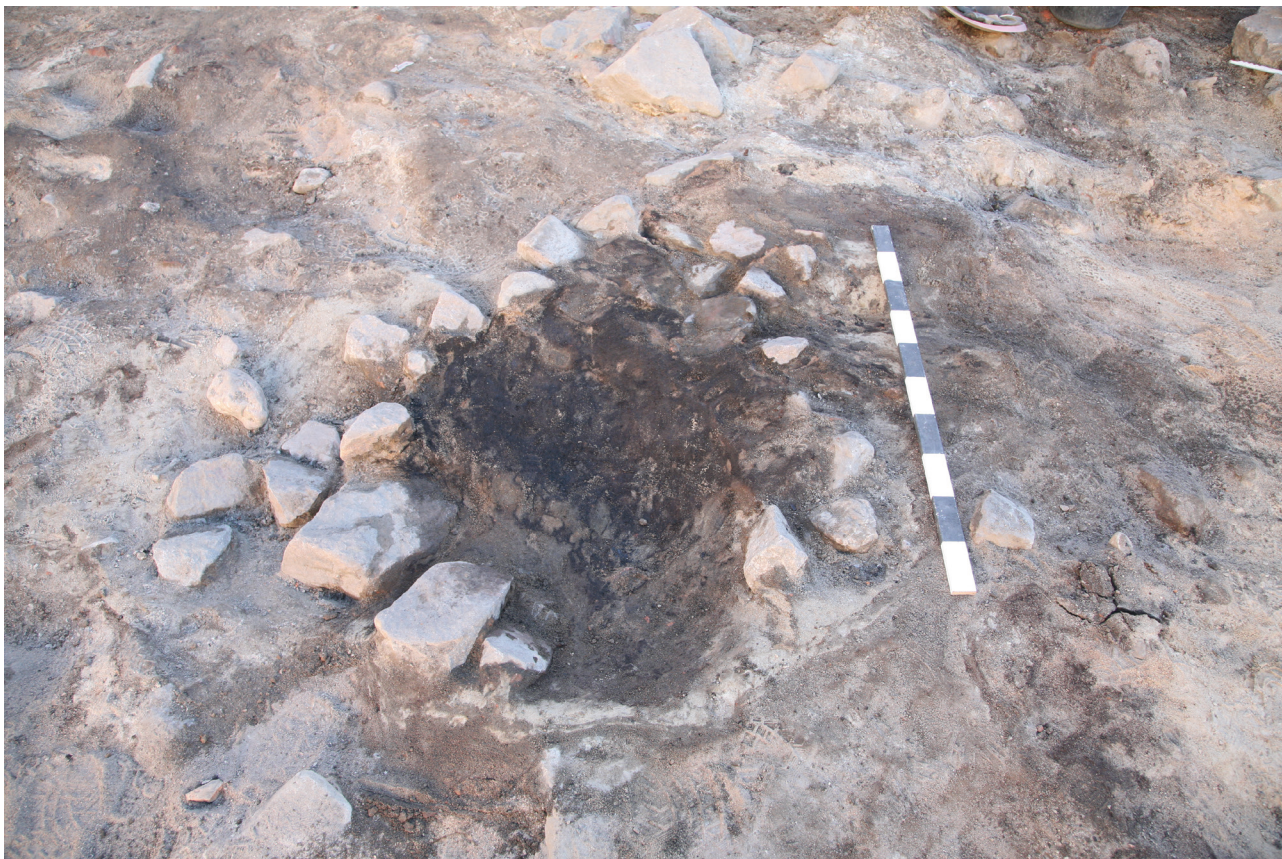
\_17 Alue 4. Palokerrosta (M317) kertyneenä kuopalle painuneen mahdollisen kiveyksen (R326) päälle (ryhmä 6c) (NE-SW, 19.8.2015, M. Helamaa).

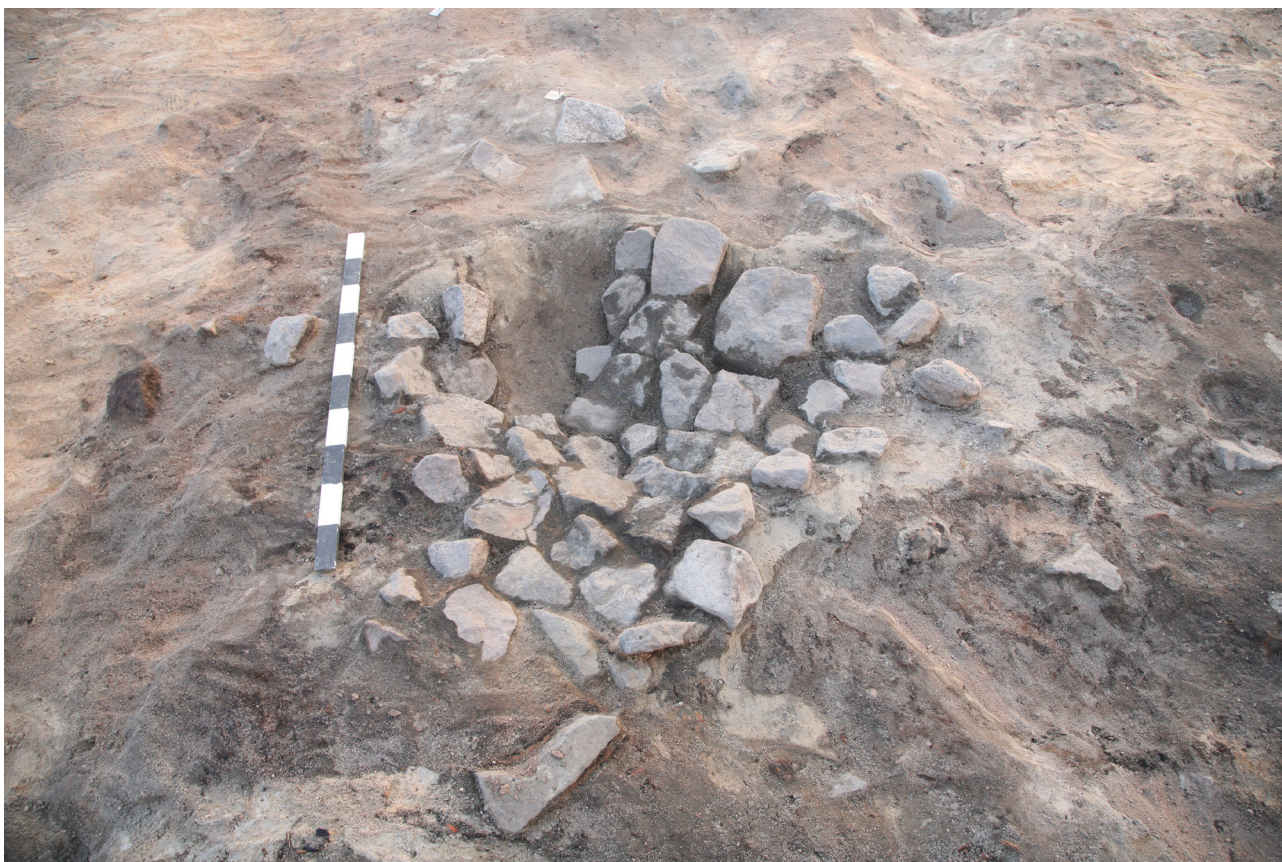
\_18 Alue 4. Mahdollinen (piha/katu-) kiveys (R326) fragmentaarisesti säilyneenä. (SW-NE, 19.8.2015, M. Helamaa).

Tutkimuksissa havaittiin kaksi mahdollista kiveyksen / kivetyn kadun tai pihan jäännettä (kartta 3). Kummatkin ovat fragmentaarisia ja tulkinnaltaan hieman ongelmallisia. Alueen 4 keskellä havaitussa ryhmä 24b:ssä oli kiviä säilyneenä alle 0,5 neliömetrin alalla, joten tulkinta piha- tai katu-kiveyksestä on hyvin epävarma. Tästä noin 9 metriä lounaaseen oli kivialue, jota oli säilynyt noin 1 neliön alalla (ryhmä 6b). Kiveyksen olemus muistutti katu-/pihakiveystä, mutta se oli keskiosistaan painunut kuopalle, mahdollisesti siksi että sen alla oli kaksi päällekkäistä tunkiokuoppaa. Kivien alla olleessa silttihiessä, joka on joko kivien istutushiekkaa tai alla olevan kuopan täytettä, löytyi kaksi 1620-luvulle ajoittuvaa kolikkoa (M329) ja sen päällä oli palokerrosta. Mahdollisesti kyseessä voi olla 1600-luvulle ajoittuva kiveys.

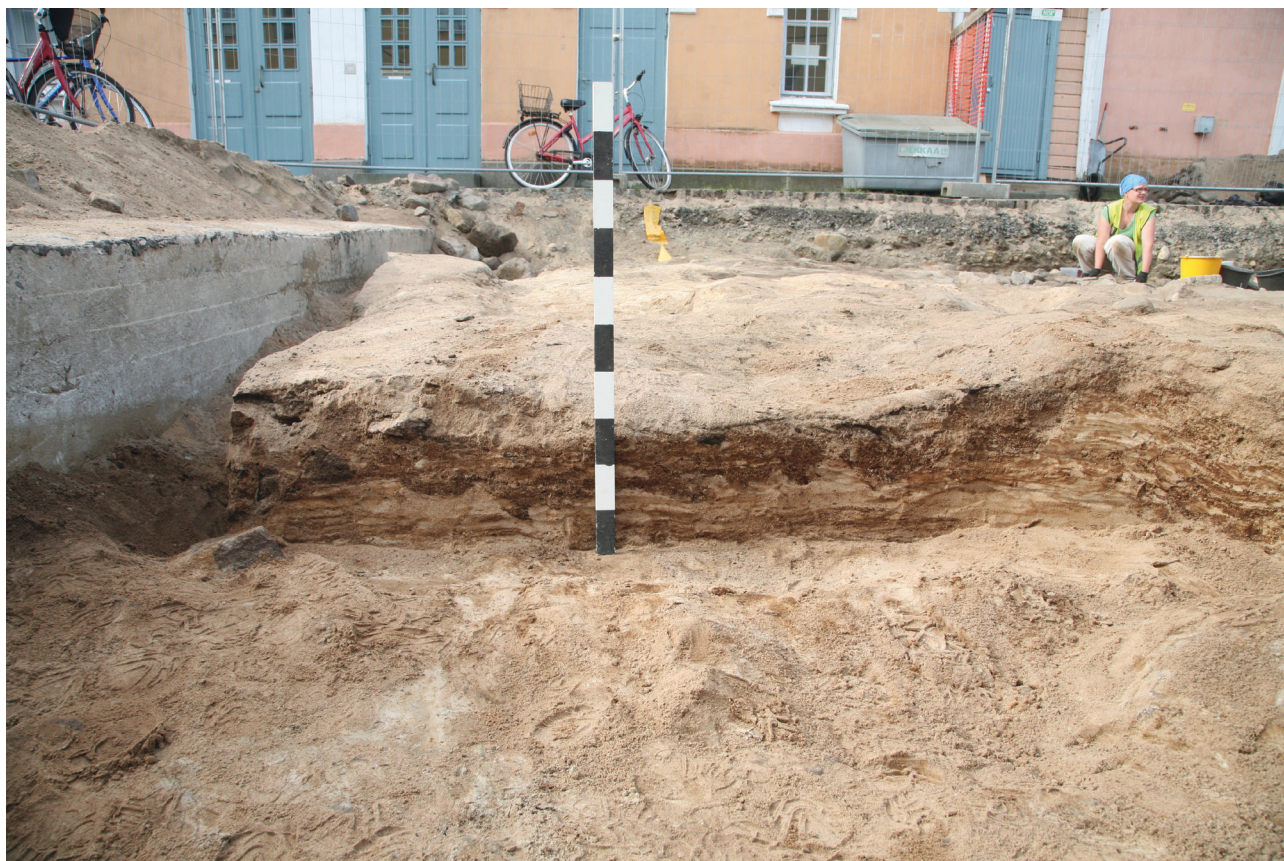
\_19 Alue 4. Ryhmä 5. Laakean kuopan hiekka ja orgaaniset kerrokset (M318/M324), kuoppa puoliksi kaivettuna, esillä myös pohjamaata (NE-SW, 20.8.2015, M. Helamaa).

Ryhmä 5 on yksi neljästä / viidestä samankaltaisesta lähes puhtaan hiekan ja ohuiden tummien orgaanisten kerrosten kuoppamaisista alueista, joiden syntyperä ja funktio jäivät kaivauksissa epäselviksi.

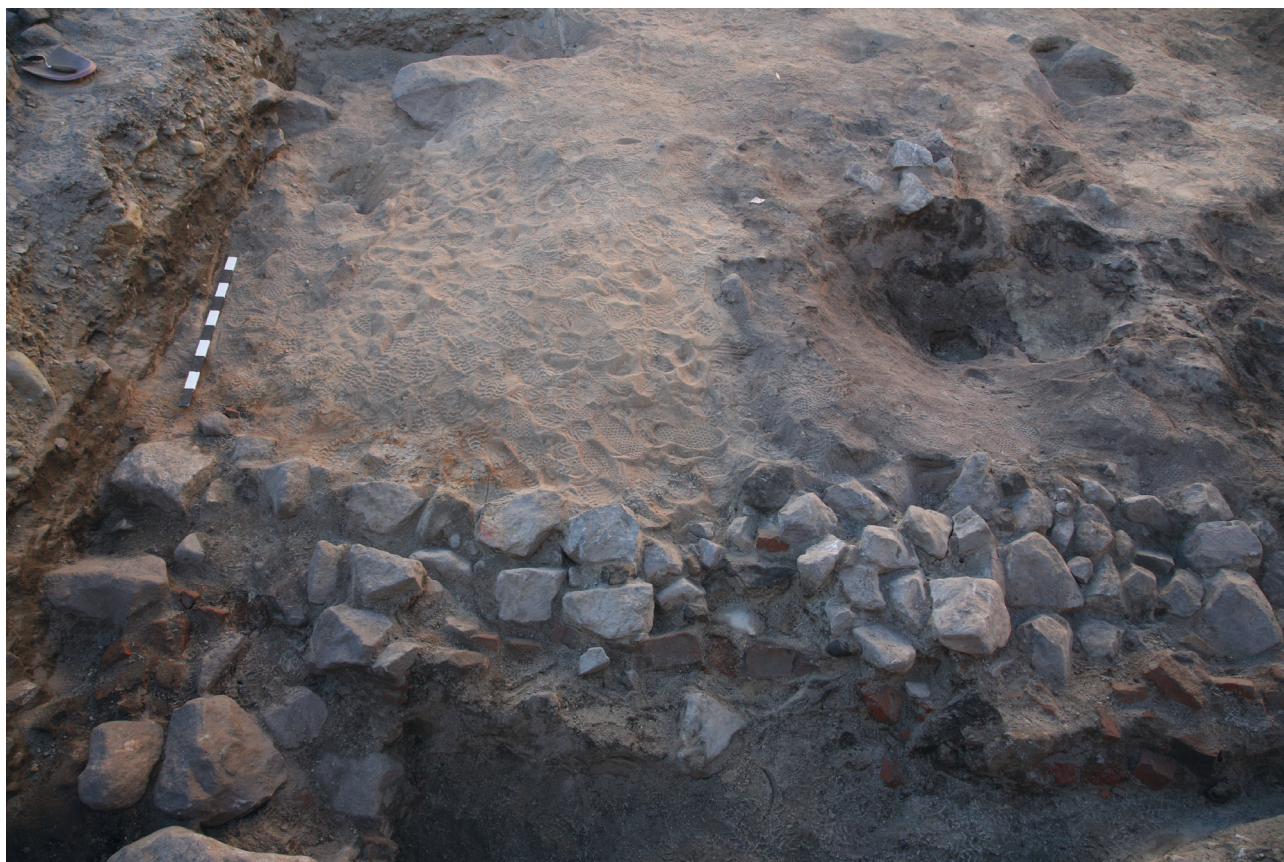
\_20 Alue 4. Etualalla kellari A:n seinää, oikealla jätekuoppa L344 (ryhmä 6a) tyhjennettynä ja alla toinen (ryhmä 9, L355 maineen). (SW-NE, 21.8.2015, M. Helamaa).

Laakeahko kuoppa (L344), jonka mitat ovat lähes 2 x 1,3 metriä ja syvyys noin 35-40 cm. Kaivettaessa kuopan muoto ja täytteet sekoittuivat osin tämän alla olevan kuopan (ryhmä 9) muotojen ja kerrosten kanssa ennen kuin havaittiin kyse olevan kahden eriaikaisen kuopan kombinaatiosta. Kuopan pohjalle koko matkalla oli kertynyt vaihteittain ruskeaa hiekkaa, vaaleampaa hiekkaa ja tummia orgaanisen aineen muodostamia ohuita rantuja (M341). Pohjimmaisena kuopan keskellä maa oli paksuimmillaan ja se oli hiilen sekaista ja joukossa oli runsaasti tiilen paloja, joista osa paikoilleen hajonneista tiilistä (ei kuitenkaan muodostaneet rakennetta). Kuopan (L344) pohja on syvimmillään noin korkeudella 9,35 m mpy.

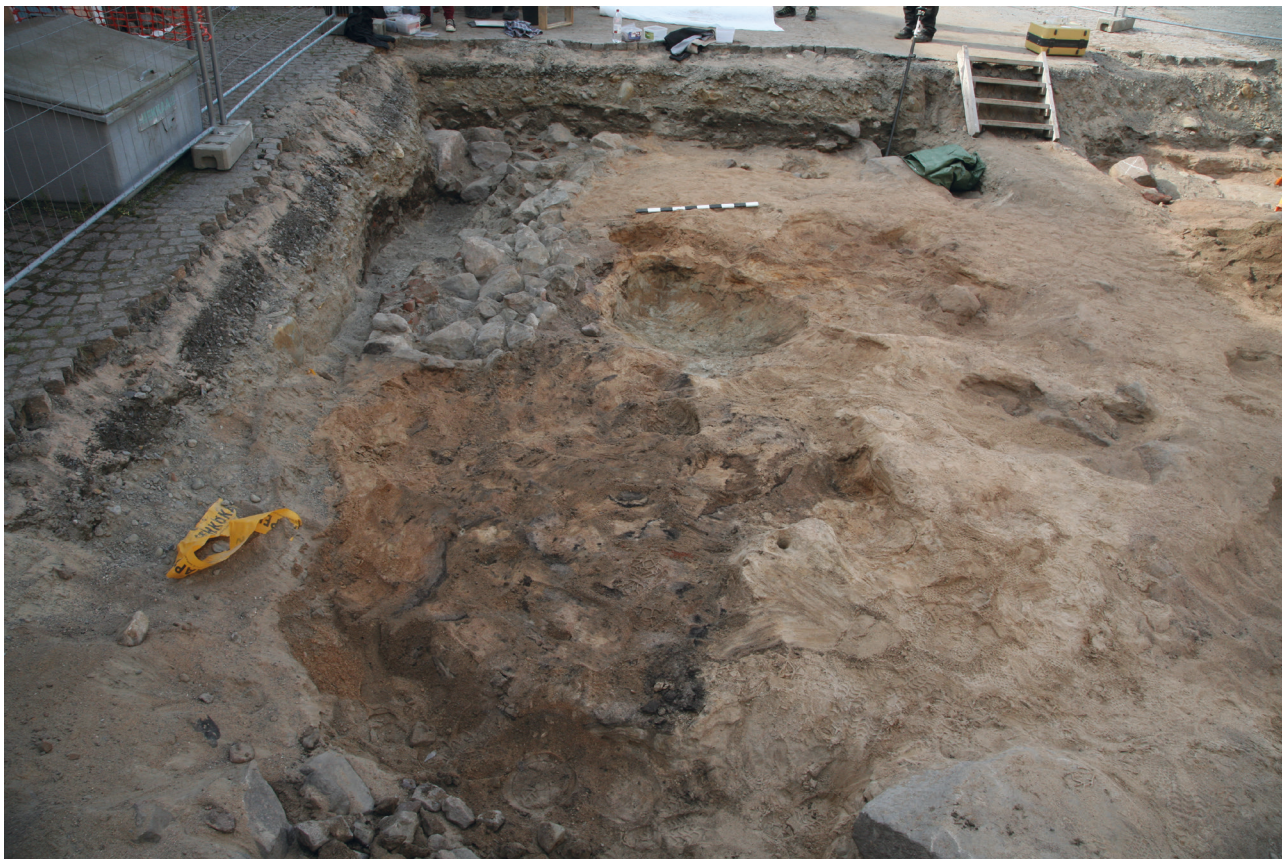
\_21 Alue 4. Etualalla ryhmä 30:n tummia ja vaaleita maita pohjamaassa (M366), taustalla kellari A, tunkio (ryhmä 9) ja sen viereinen raitamaa (ryhmä 29) kaivettu pohjaan (SE-NW, 24.8.2015, M. Helamaa)

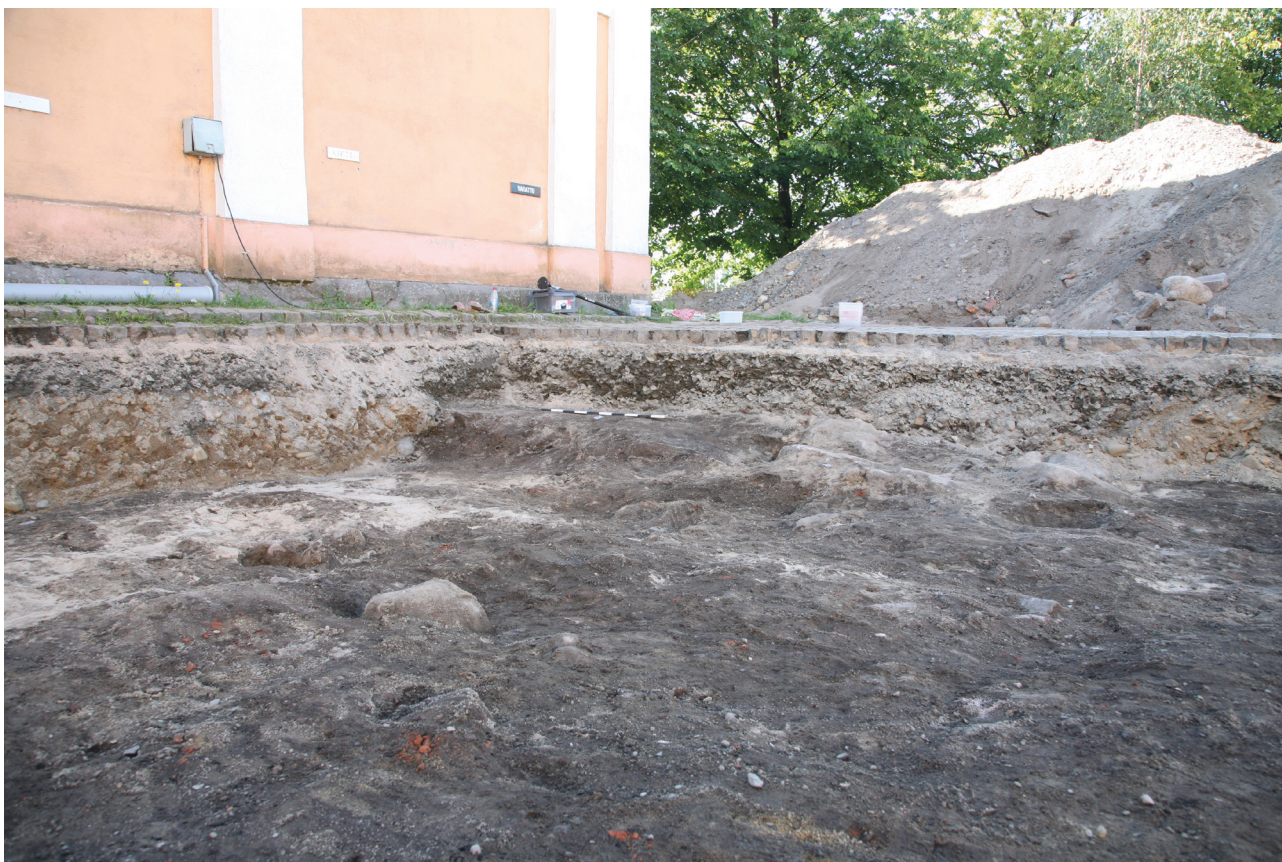
\_22 Alue 5, Länsikulmassa muita korkeammalla säilynyt kulttuurikerros (M368), jonka päällä ei myöskään ole lainkaan vaalea pohjustushiekkaa (E-W, 25.8.2015, M. Helamaa).

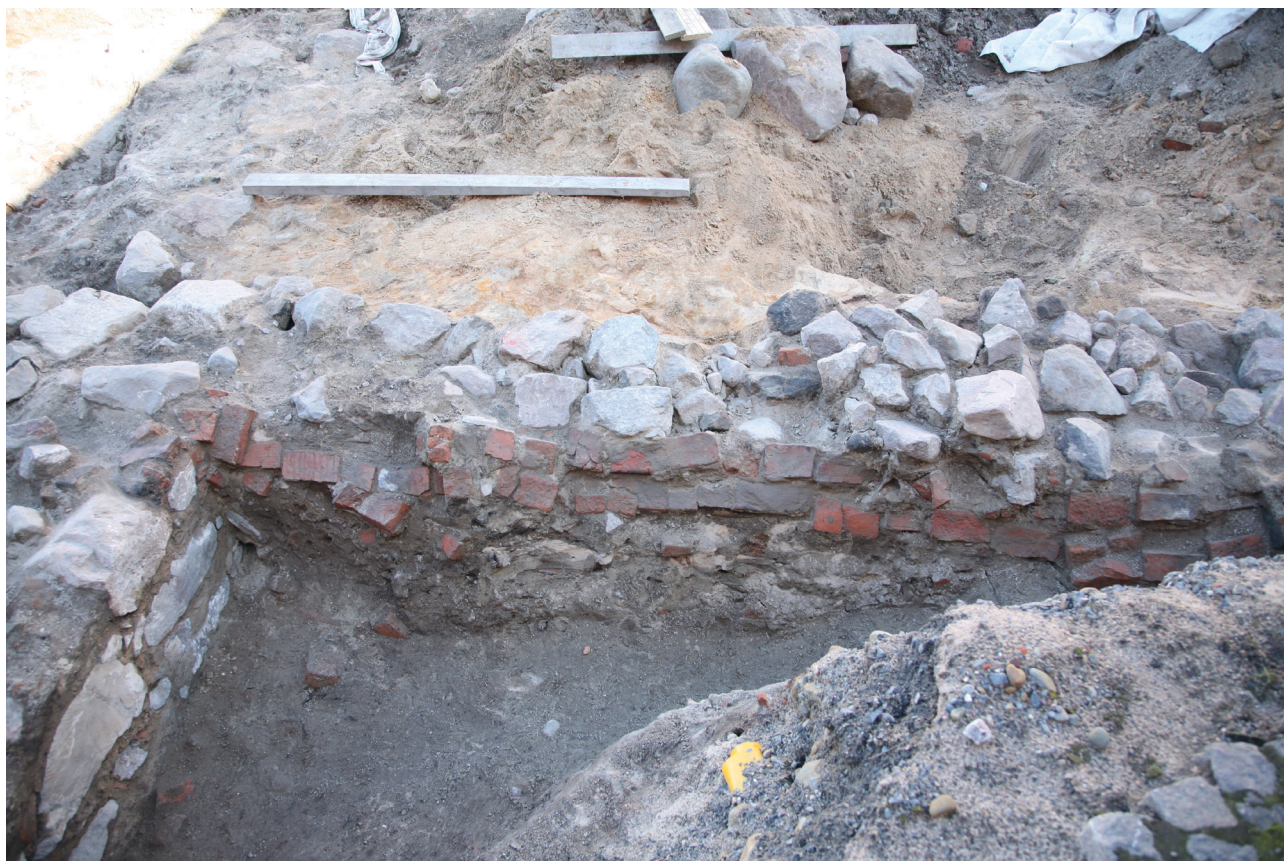
\_23 Alue 4. Kellari A:n tiiliholvausta ja seinän kivitäyttöä. Täyttömaata jätetty tukemaan jäljellä olevaa tiiliholvia (SE-NE, 3.9.2015, M. Helamaa).

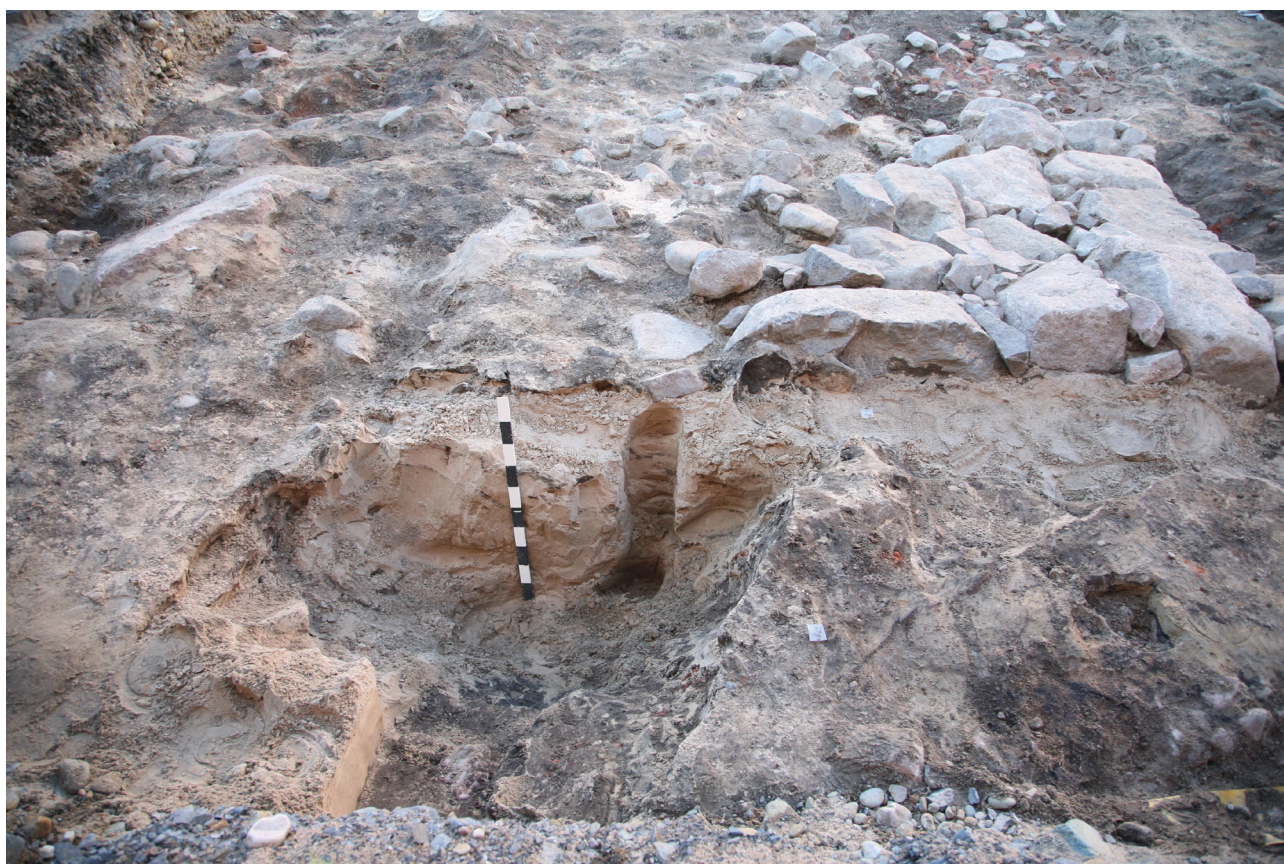
\_24 Alue 5. Uuninperustuksen (R380) alla olevan hiekan (M371) alta alkaa paljastua osin täytetyn kellari B:n halssin muotoa. (SW-NE, 3.9.2015, M. Helamaa).

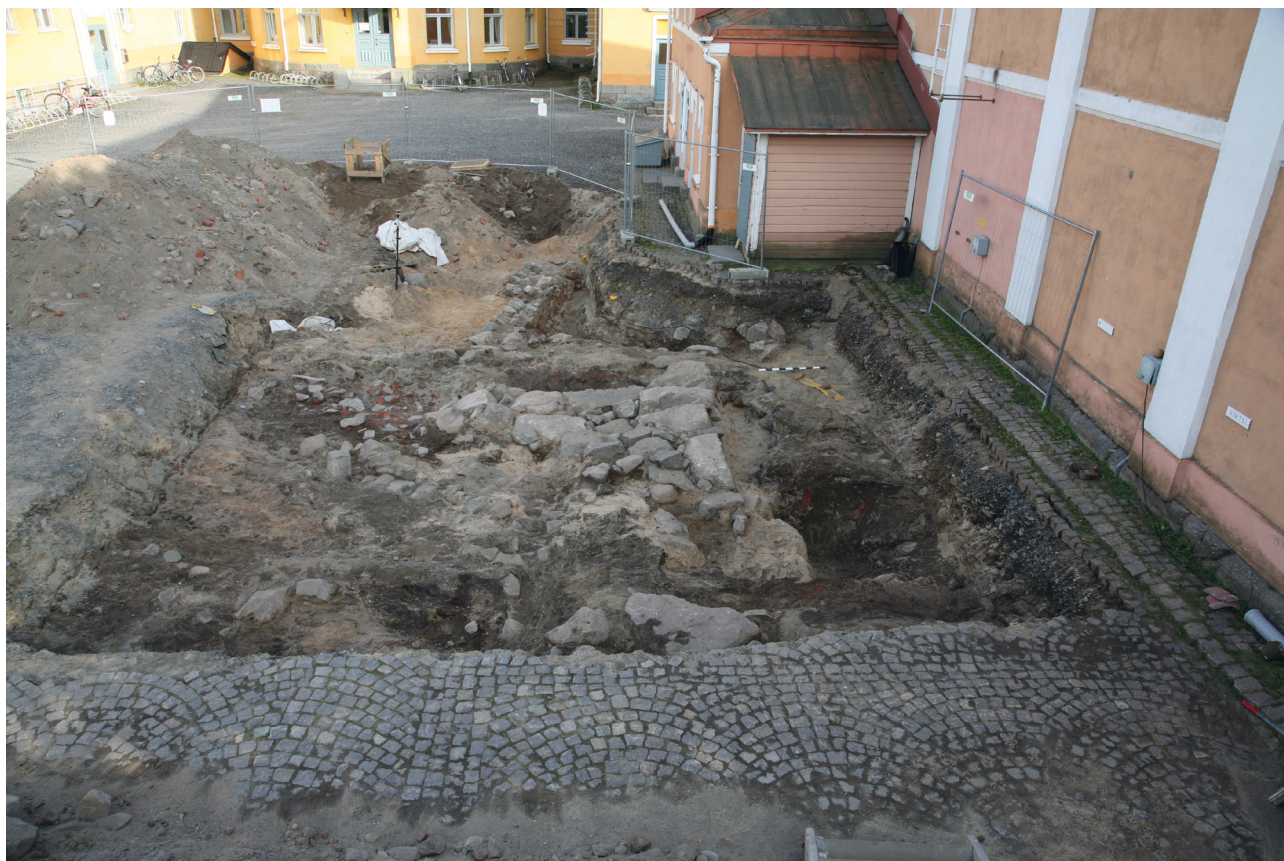
\_25 Alue 5. Keskellä leivinuunin perustus (R380, ryhmä 14), sen vasemmalla puolella tiilimaalla täytettyä kaivokuoppaa (ryhmä 15). Uuninperustuksen takana kellari A. Etualalla mahdollisen seinälinja D:n (r413) kiviä (NW-SE, 4.9.2015, M. Helamaa).

Suurten kivien (R380) yläosat tulivat esiin suoraan pihan sorakerrosten (M101, ryhmä 92) alta, mutta pääosin sitä peittivät sekoittuneet kerrokset (ryhmä 91). Korkeimman kiven pinta oli korolla 10,00 m mpy, keskimäärin kivien pinnat olivat korolla 9,70–9,80 m mpy.

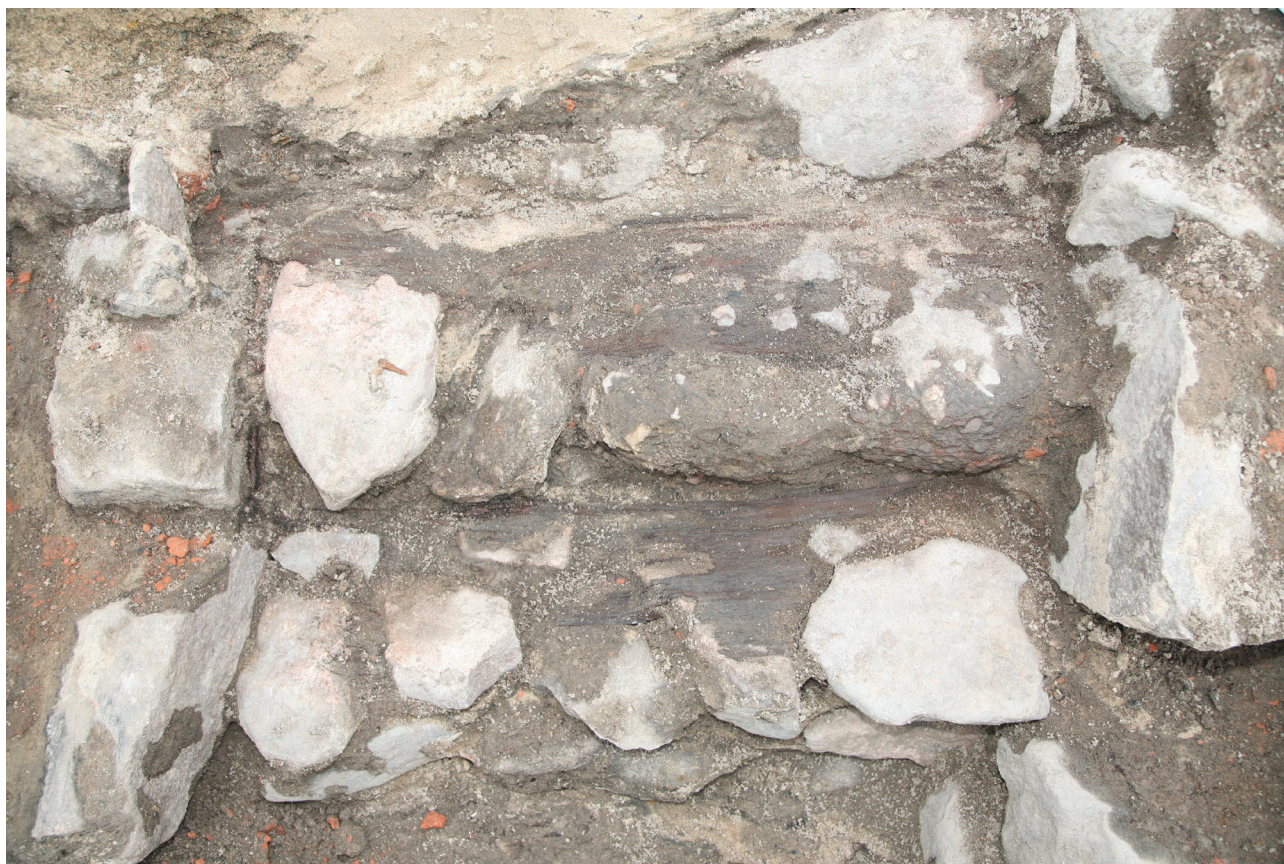
\_26 Alue 5. Kellarin B, kahden ylimmän kivirapun päällä huonosti säilynyttä puuta (R430). (NE-SW, 7.9.2015, M. Helamaa).

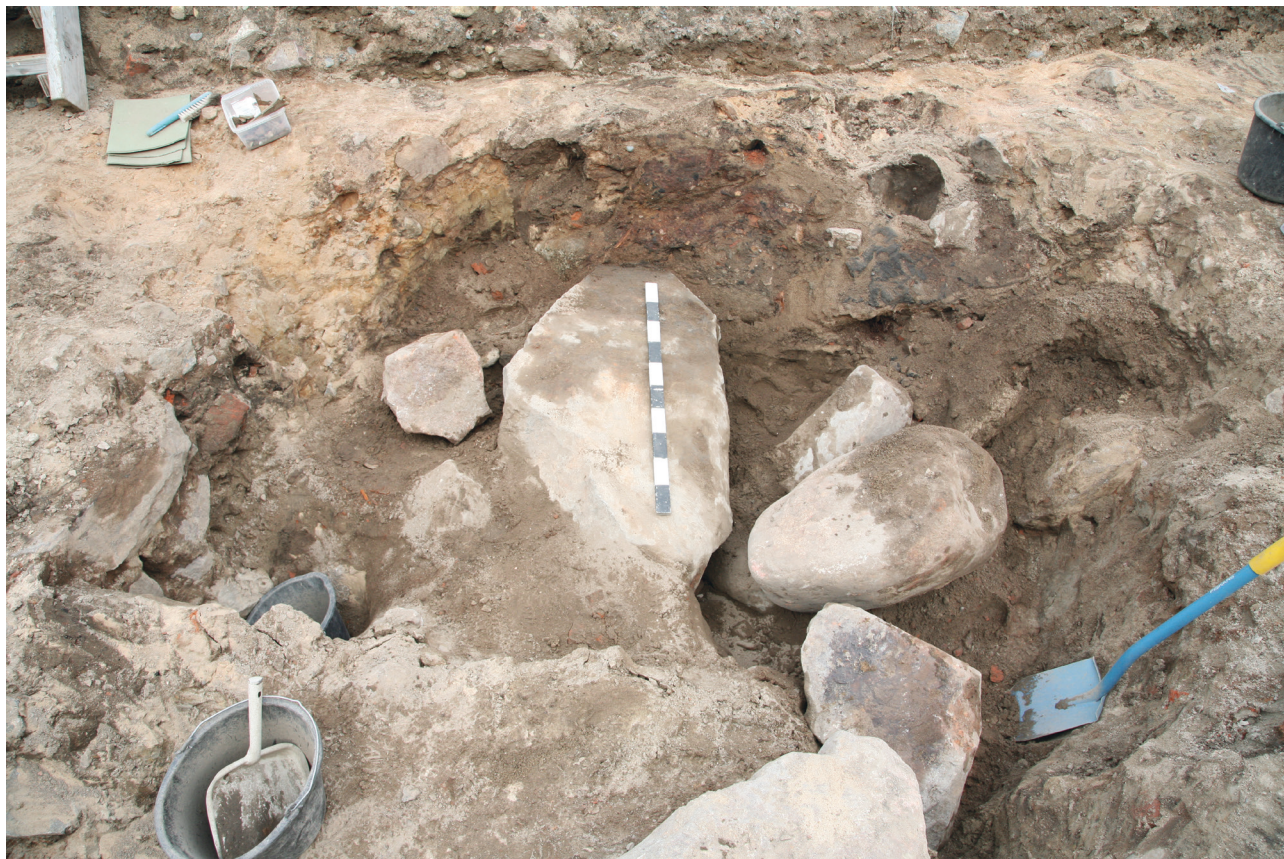
\_27 Alue 5. Kaivoa (ryhmä 15) oli täytetty suurin kivin (M204). (SW-NE, 8.9.2015, M. Helamaa).

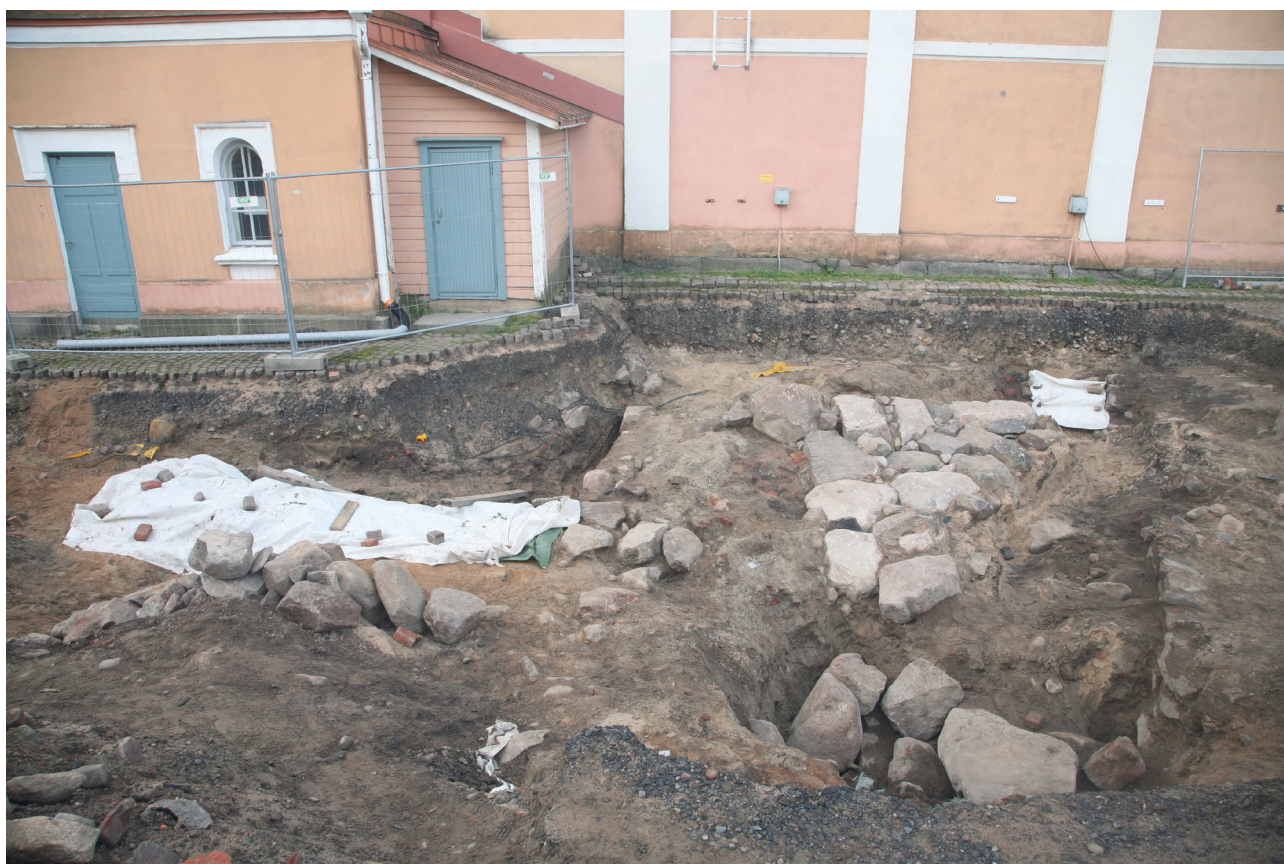
\_28 Alue 5. Vasemmalla kellari A osin peitettynä, keskellä uunin perustus (ryhmä), etualalla kaivokuoppaa (ryhmä 15, isot kivet täyttönä), oikealla kellari B:n luoteisseinän yläosa alkaa hahmottua, taustalla halssin rappuset on peitettynä. (NE-SW, 9.9.2015, M. Helamaa).

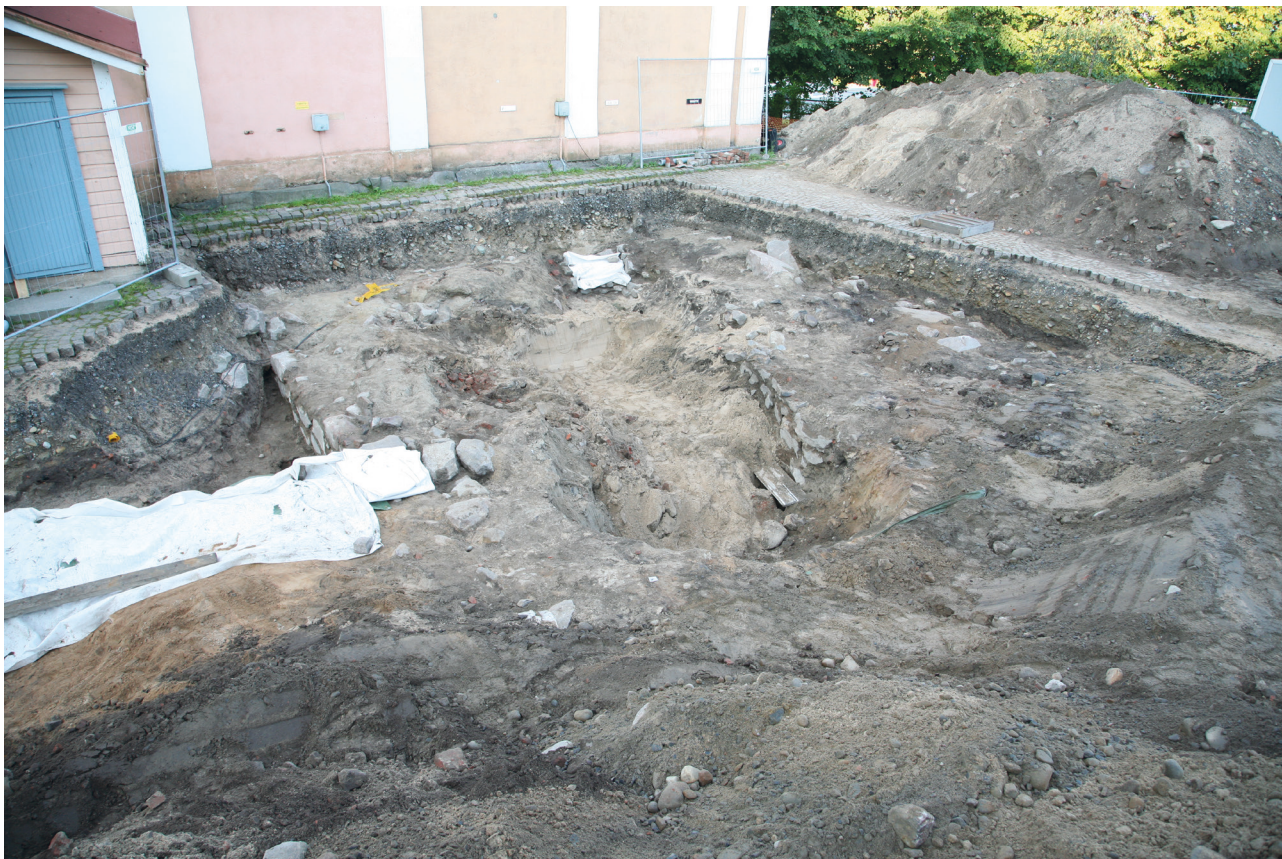
\_29 Alue 5. Uuninperustuksen kivet ja osin sen alaista hiekkaa (371) kaivinkoneella poistettuna (E-W, 10.9.2015, M. Helamaa).

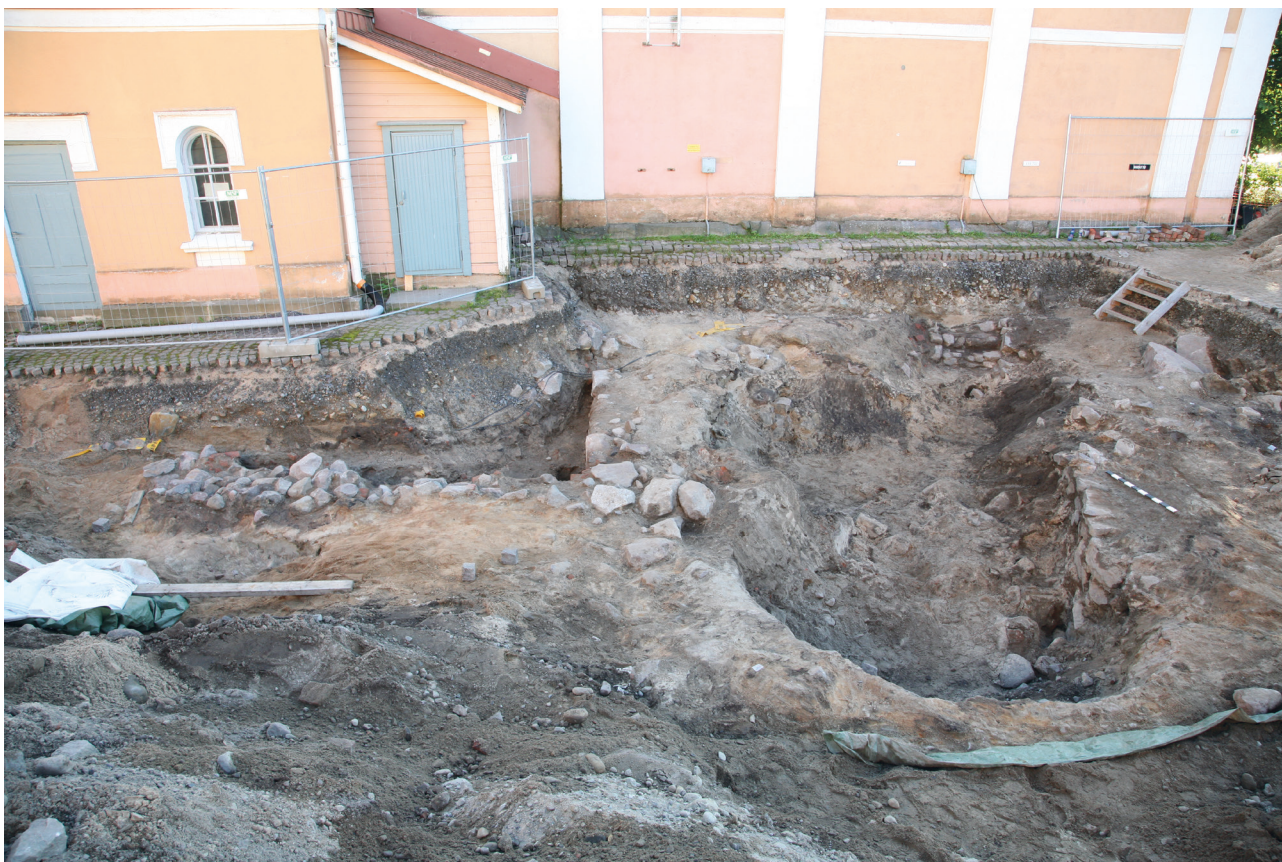
\_30 Alue 5. Täyttöhiekkä M371 pois kaivettuna, kellarin B täyttömaat (ryhmä 13) näkyvissä (NE-SW, 10.9.2015, M. Helamaa).

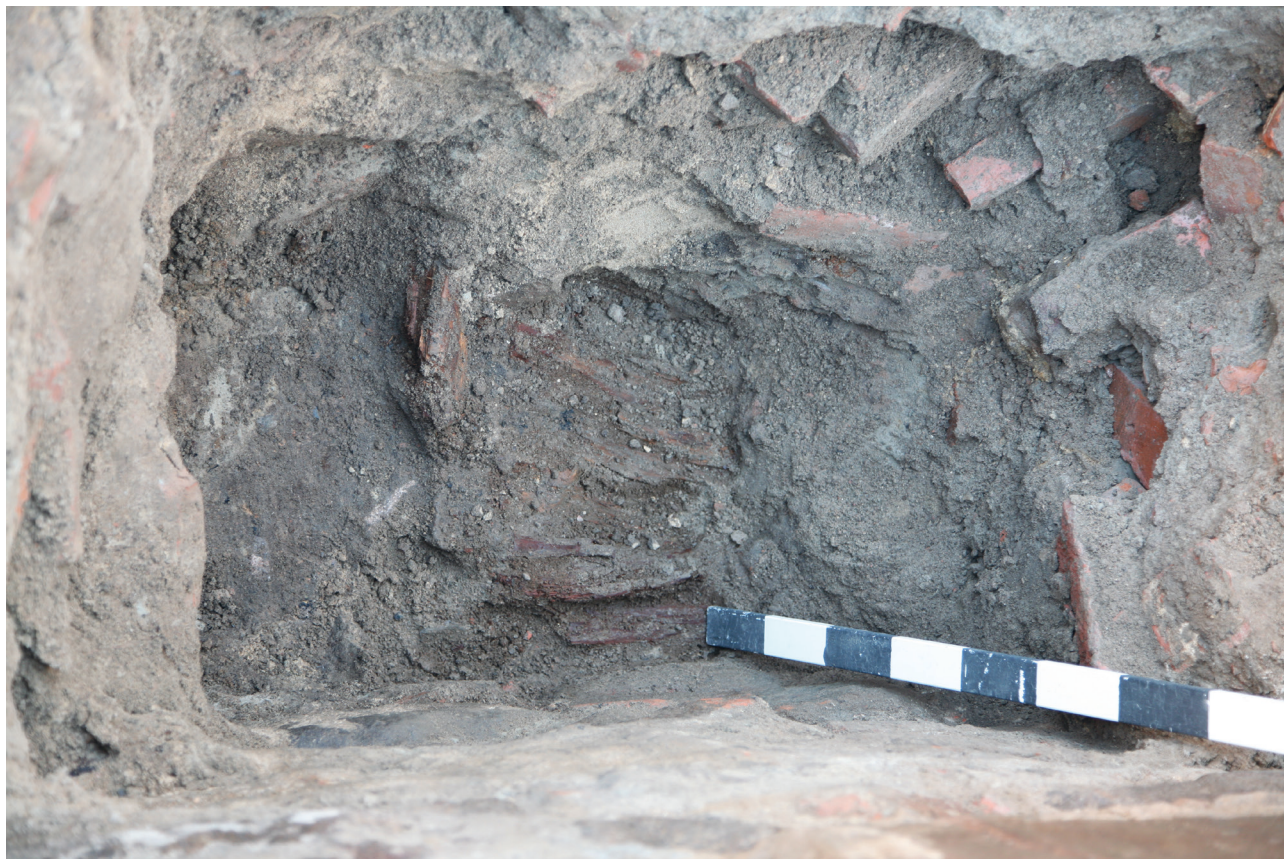
\_31 Alue 4, kellari A. Mahdollisen puulattian jäännökset (R440) koekuopassa (NE-SW, 12.9.2015, M. Helamaa).

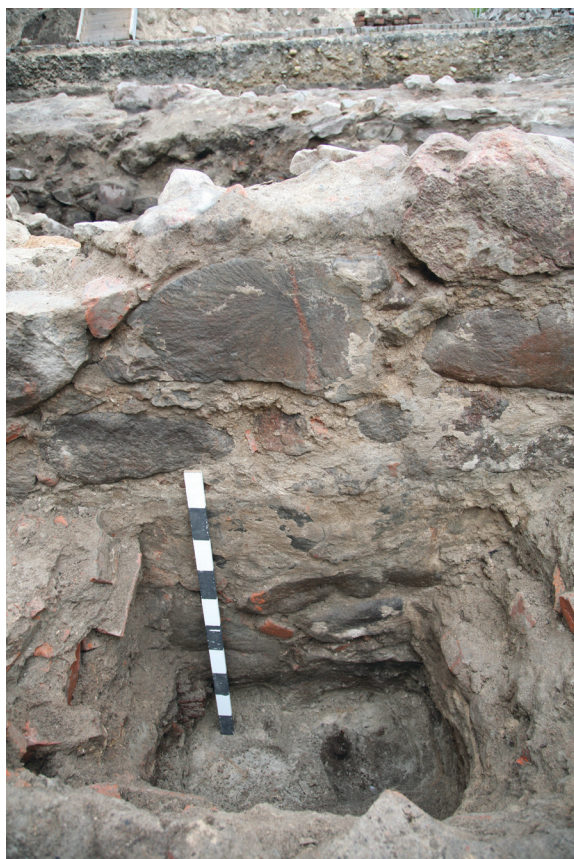
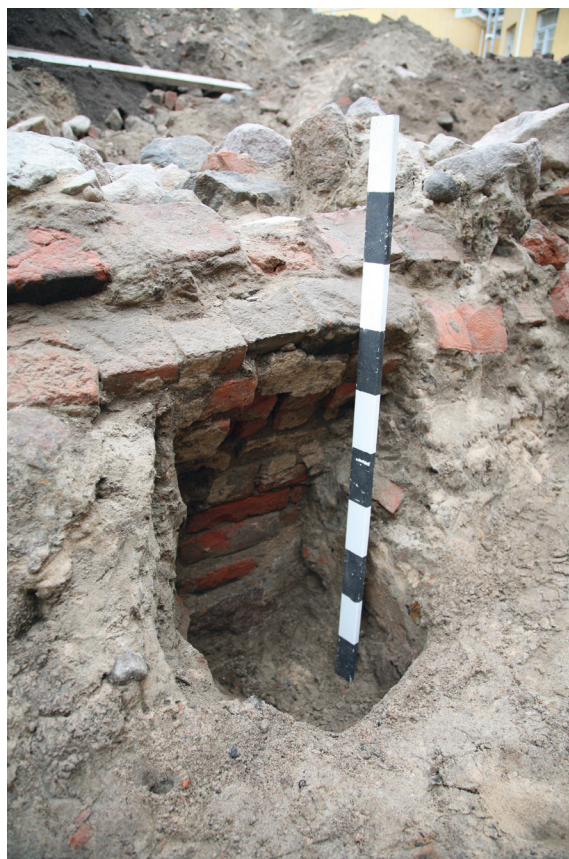
32-33 Alue 4. Kellari A: Luoteisseinä koekuopassa (SE-NW, 16.9.2015, M. Helamaa) sekä koillisseinän holvausta (W-E, 16.9.2015, M. Helamaa).

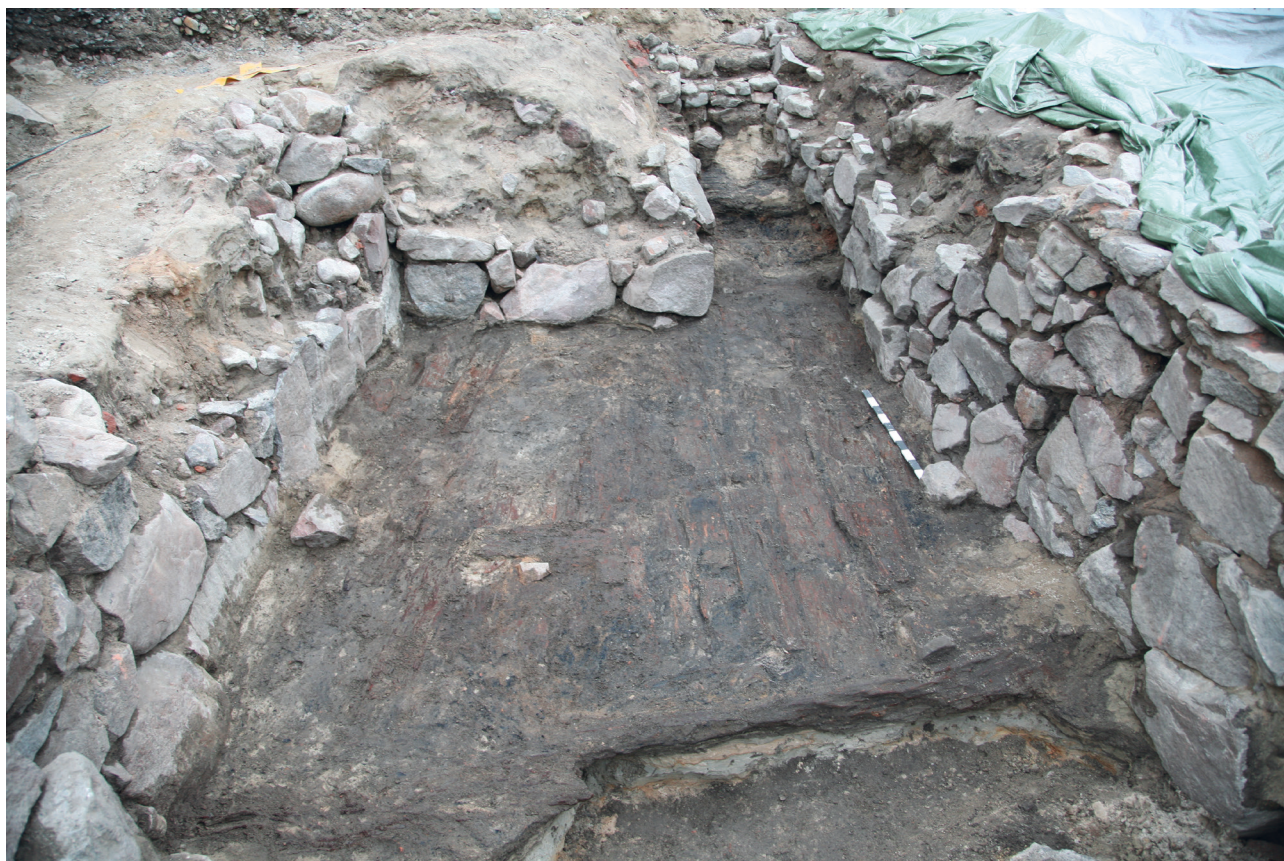
\_34 Alue 5. Kellari B, lattia (R460) (NE-SW, 21.9.2015, M. Helamaa).

Ylemmässä lattiakerroksessa (R460) oli mahdollisesti lautoja kahdessa kerroksessa, mutta puujäänteet olivat ohuita ja paikoin hyvin fragmentaarisia, joten tulkinta on epävarma. Havaitut puujäänteet olivat kellarin ”pitkittäissuuntaisia” eli lounas-koillissuunnassa, koillisreunassa havaittiin lisäksi jäänteitä mahdollisista lattian tukipuista, jotka olivat koillis-luodesuunnassa. Siltin ja hiekan sekaista maata kaivettiin lattiakerrosten yhteydestä (M468), jota ei pystytty sijoittamaan stratigrafisesti tarkemmin. Ylin lattiataso dokumentoitiin keskimäärin korkeudelle 7,95–8,00 m mpy.

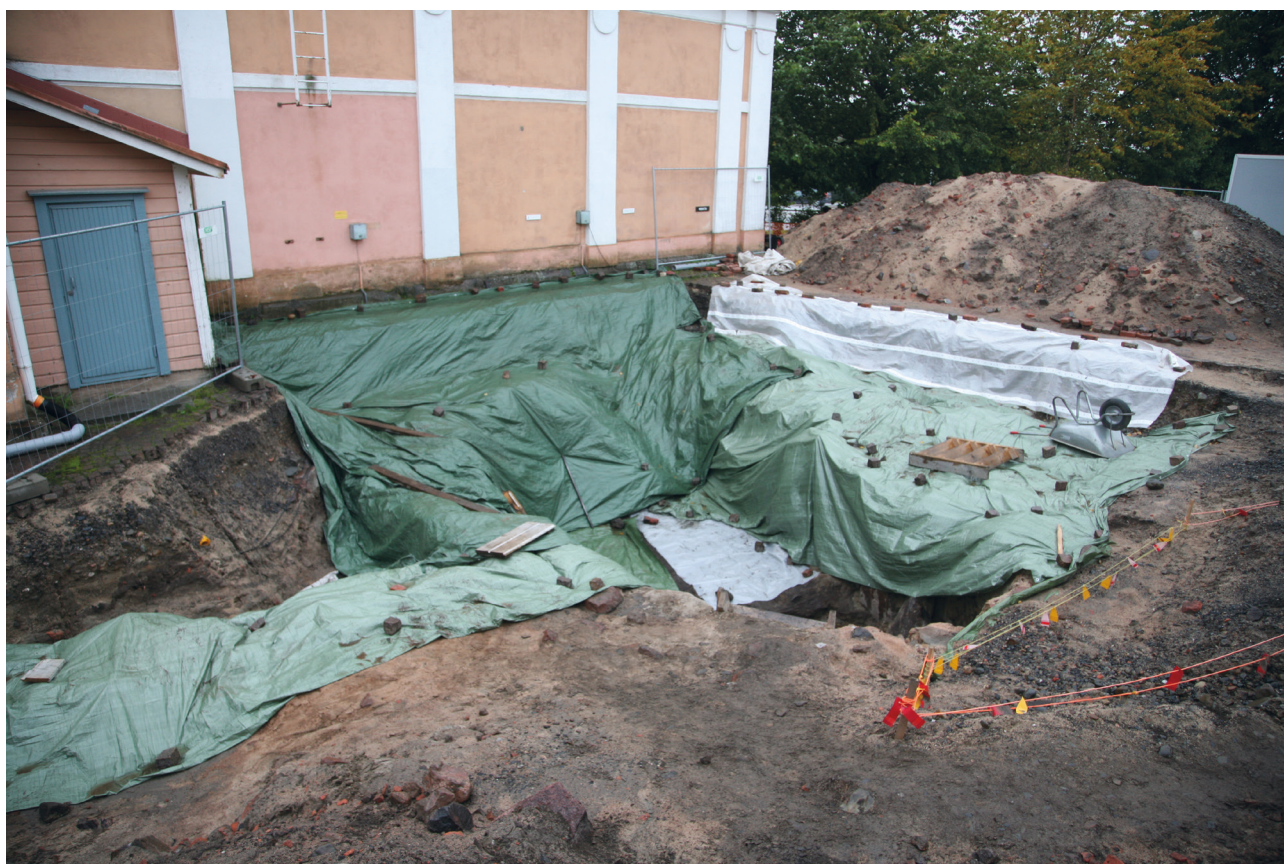
\_35 Alue 5. Kellareiden ja kaivausalueen suojaus rankkasateilla (E-W, 22.9.2015, M. Helamaa).
