**OULU, LYSEON LUKION PIHA**  
**Kaupunkiarkeologiset tutkimukset**  
**7.7.-31.9.2015**

FM Maija Helamaa  
Muuritutkimus ky

## TIIVISTELMÄ

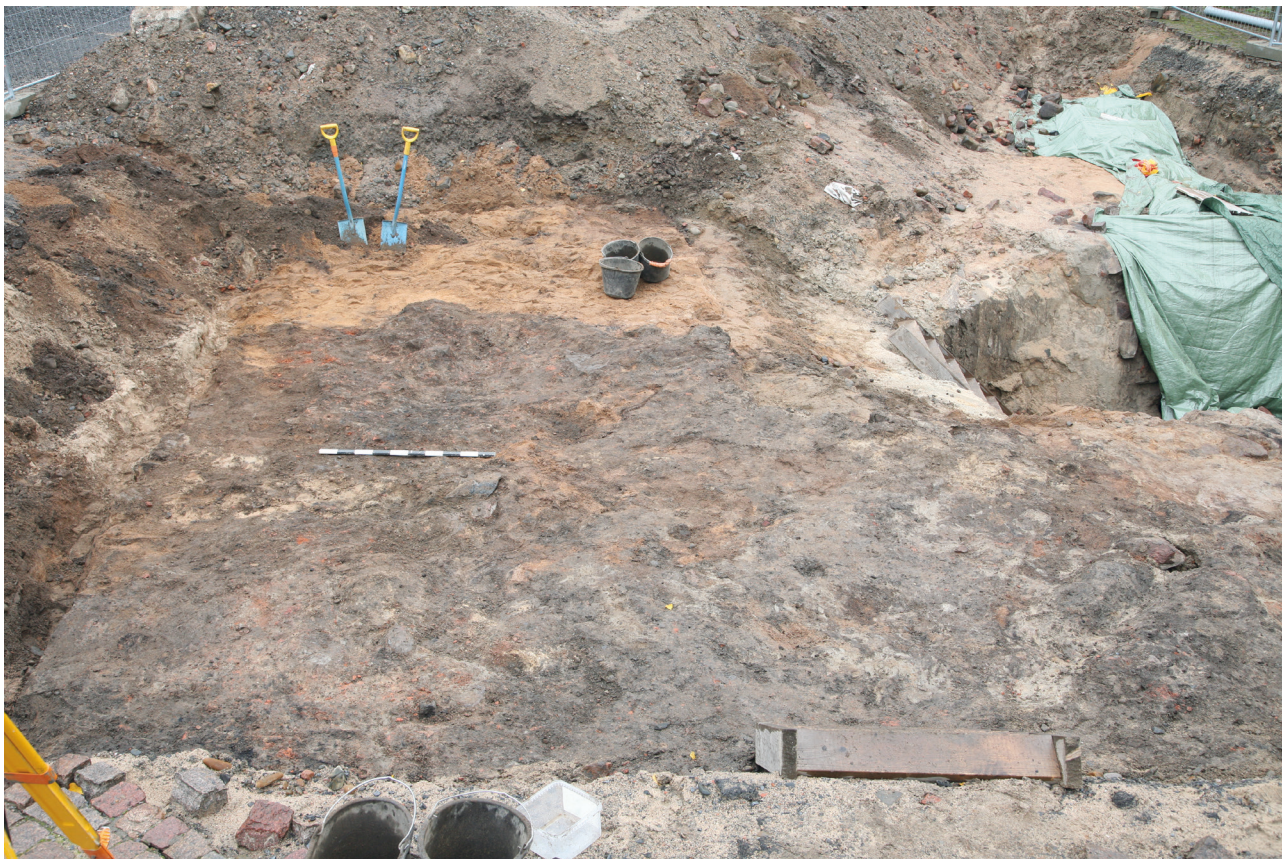
\_36 Alue 6. Koskemattomat kulttuurikerrokset sekoittuneen maan (M102) alla (NW-SE, 23.9.2015, M. Helamaa).

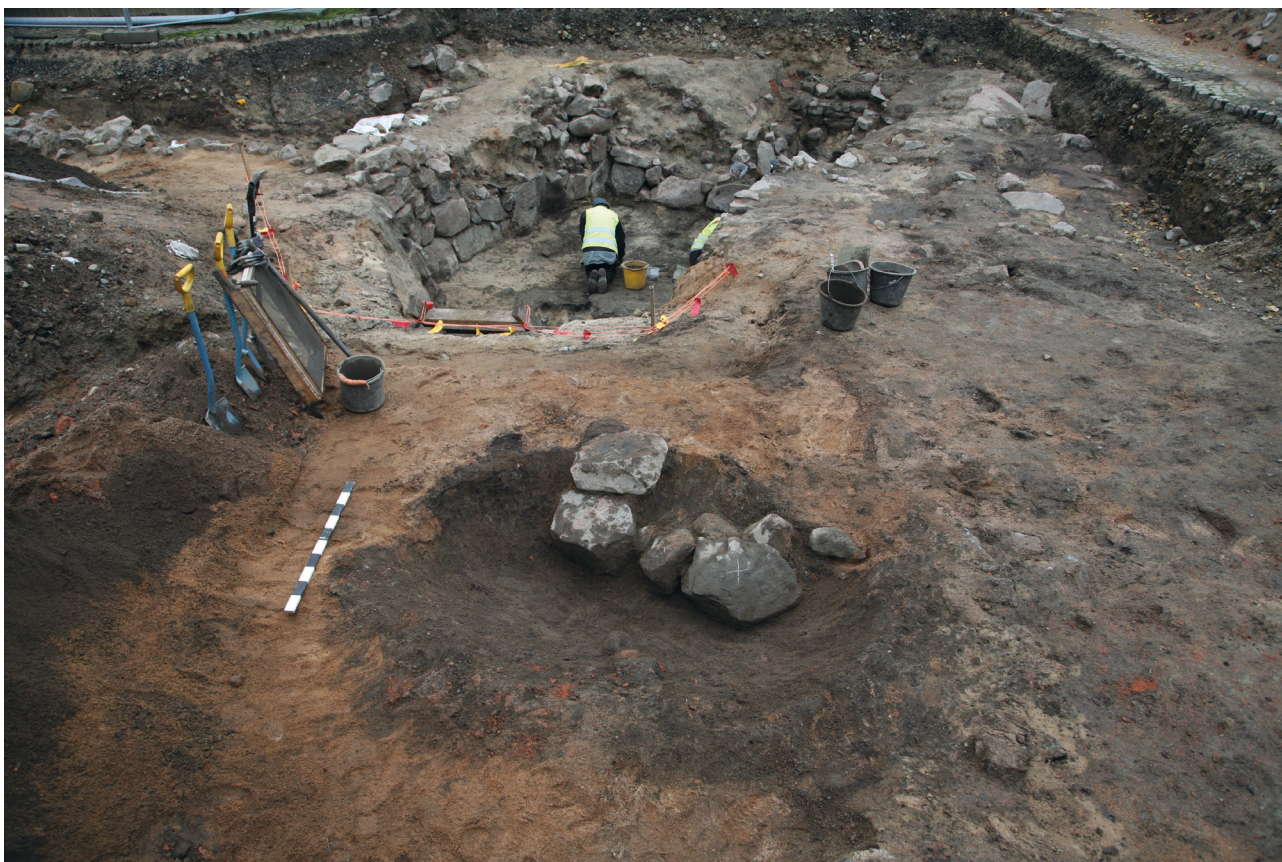
\_35 \_37 Alue 6. Mahdollinen uunin perustuskuoppa (ryhmä 37: L482: R484, M485, M486) (NE-SW, 24.9.2015, M. Helamaa).

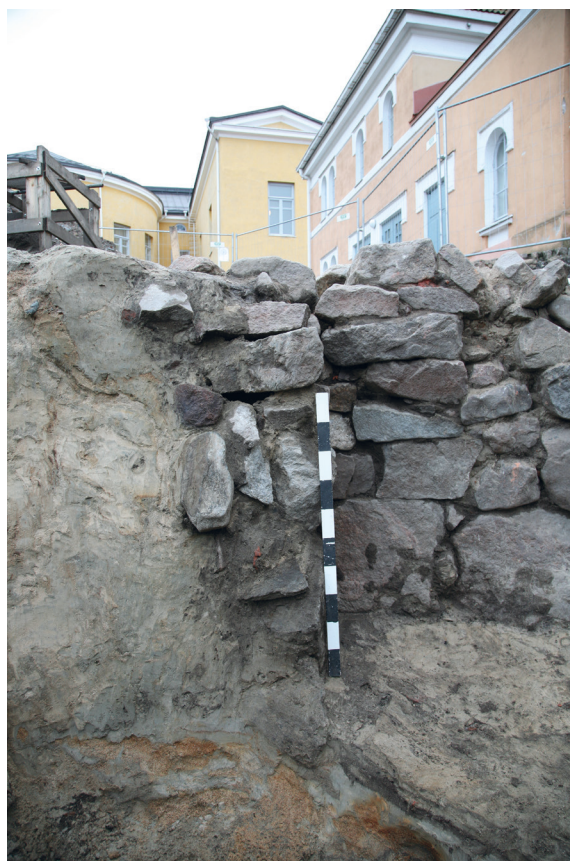
\_38 Alue 5. Kellari B: länsikulma / purettu koillisseinä kaivon kohdalla. Kellarin kivet on ladottu suoraan perustuskaivantoa vasten (WNW-ESE, 24.9.2015, M. Helamaa).

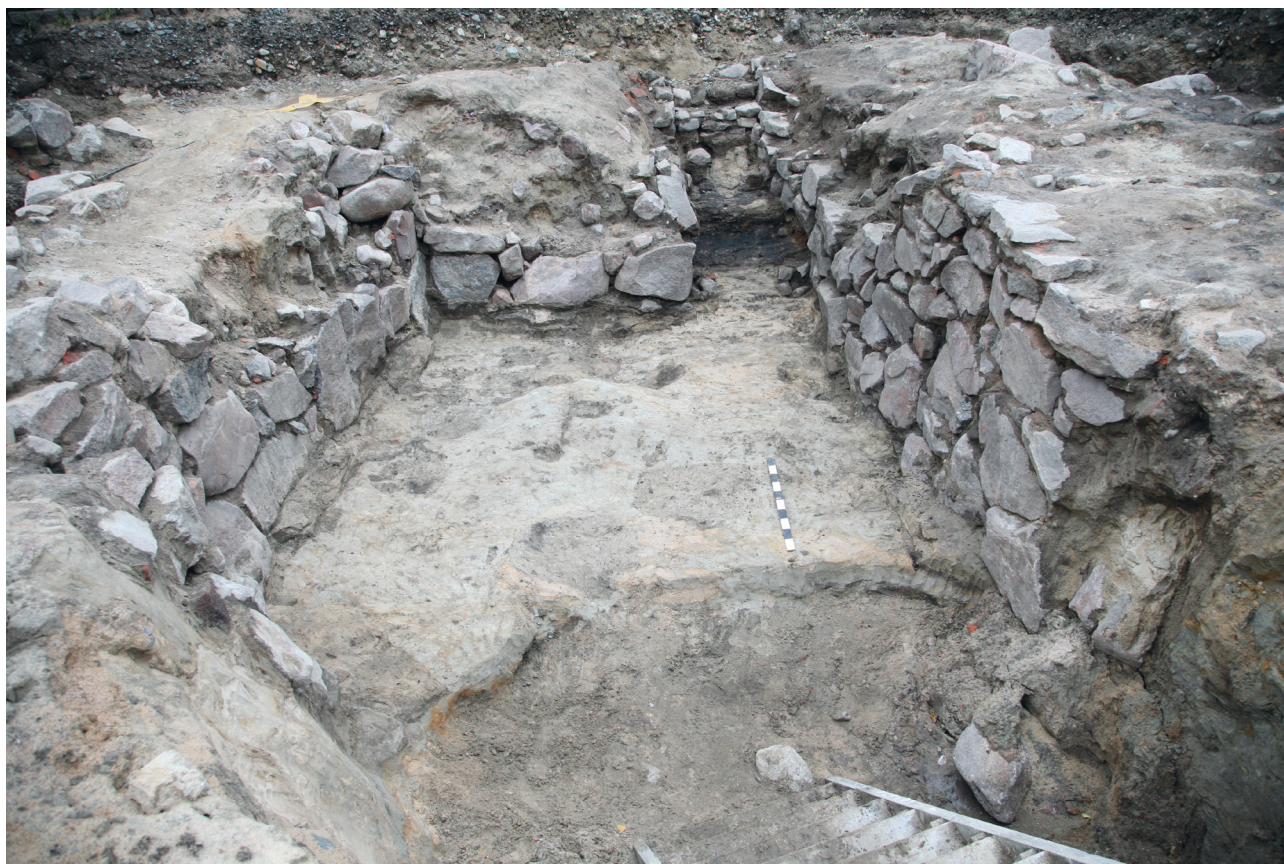
\_39 Alue 5. Kellari B lattia pohjaan kaivettuna. Pohjalla erottuu kuoppien täytöt (M491-M496) pyöreinä läntteinä (NE-SW, 24.9.2015, M. Helamaa).

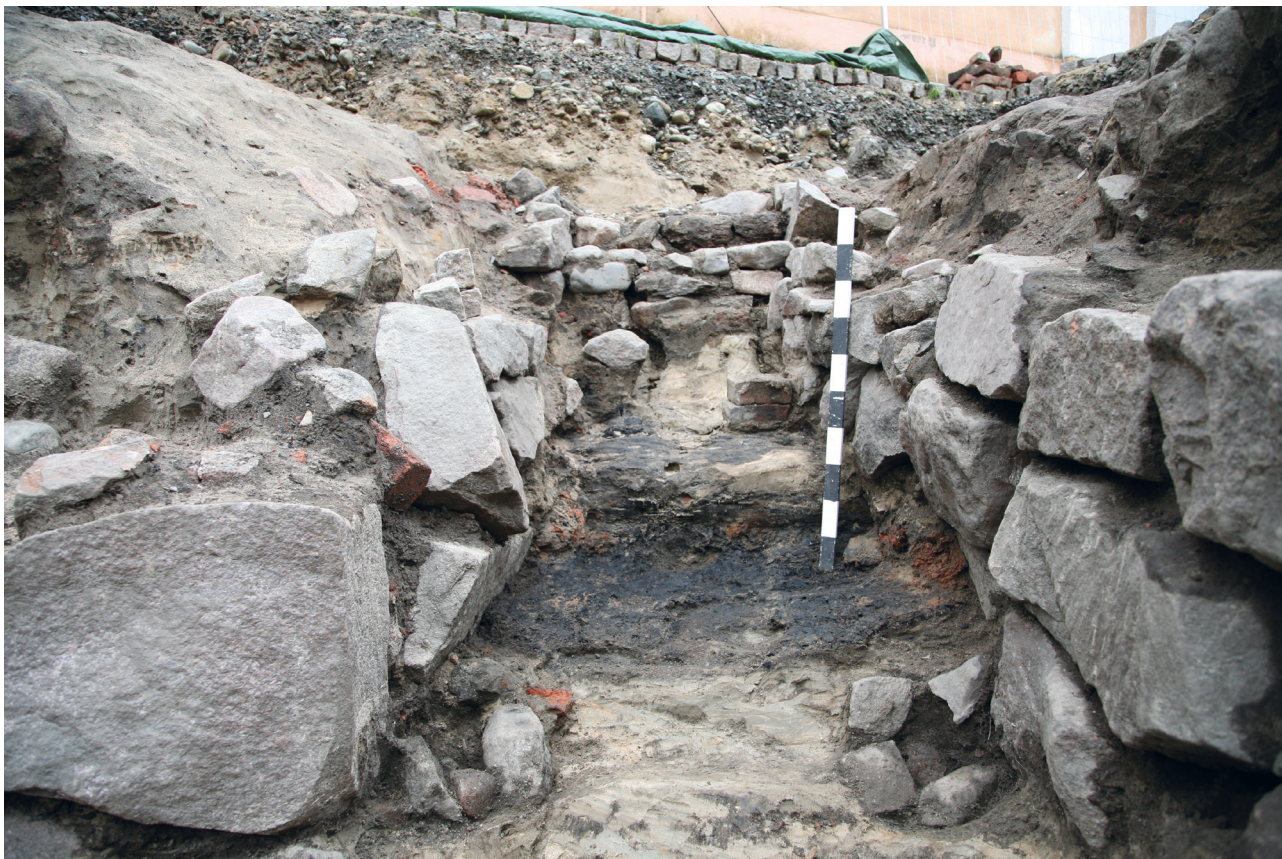
\_40 Alue 5. Kellari B:n halssi. Oviaukossa kivin tuetut paalunsijat (R490, ovenkarmeille?), halssissa jäänteitä palaneista puurapuista (R467) (NE-SW, 24.9.2015, M. Helamaa).

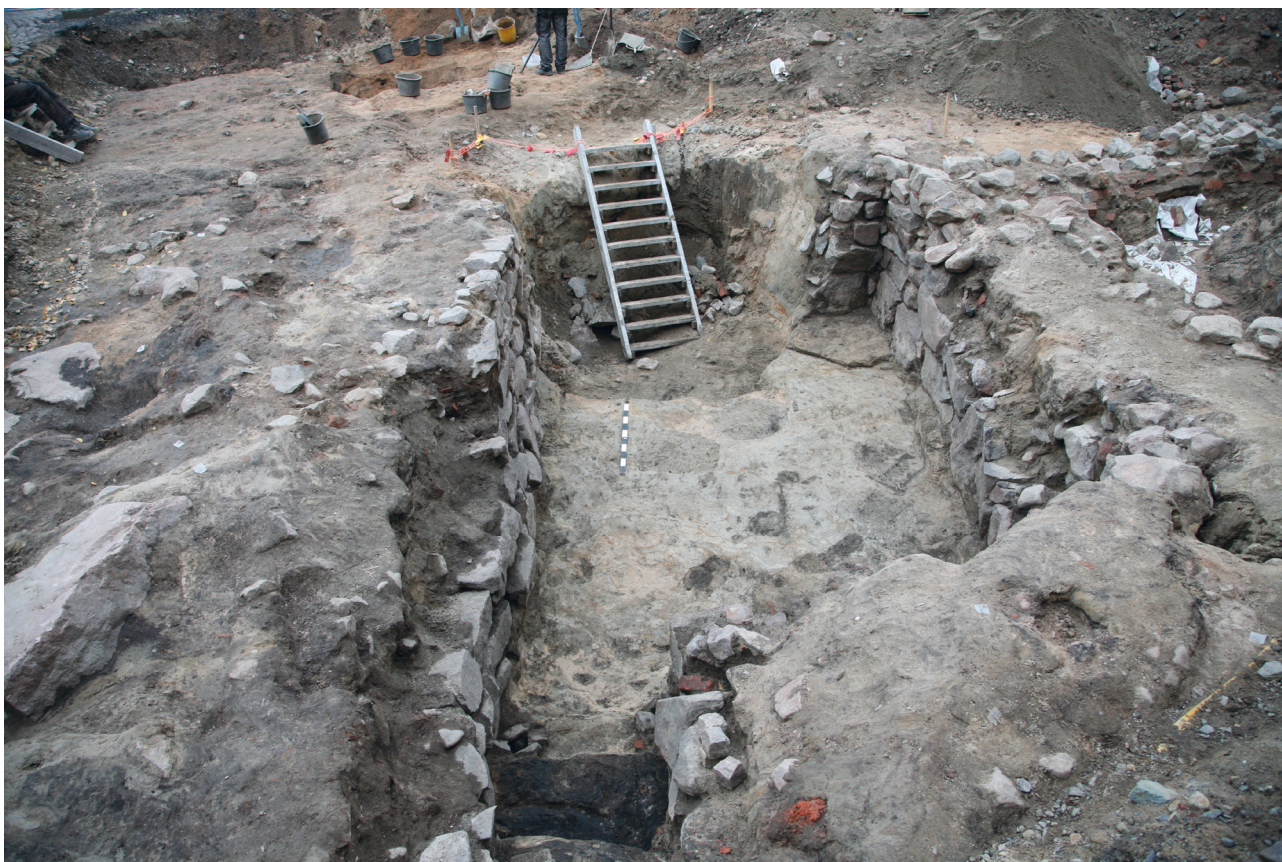
\_41 Alue 5. Kellari B lattian osalta pohjassa, kellaria rikkova kaivokuoppa (L394) on siinä syvyydessä johon se kaivauksilla jätettiin. Kellari A:ssa koekuopat on peitetty (SW-NE, 24.9.2015, M. Helamaa).

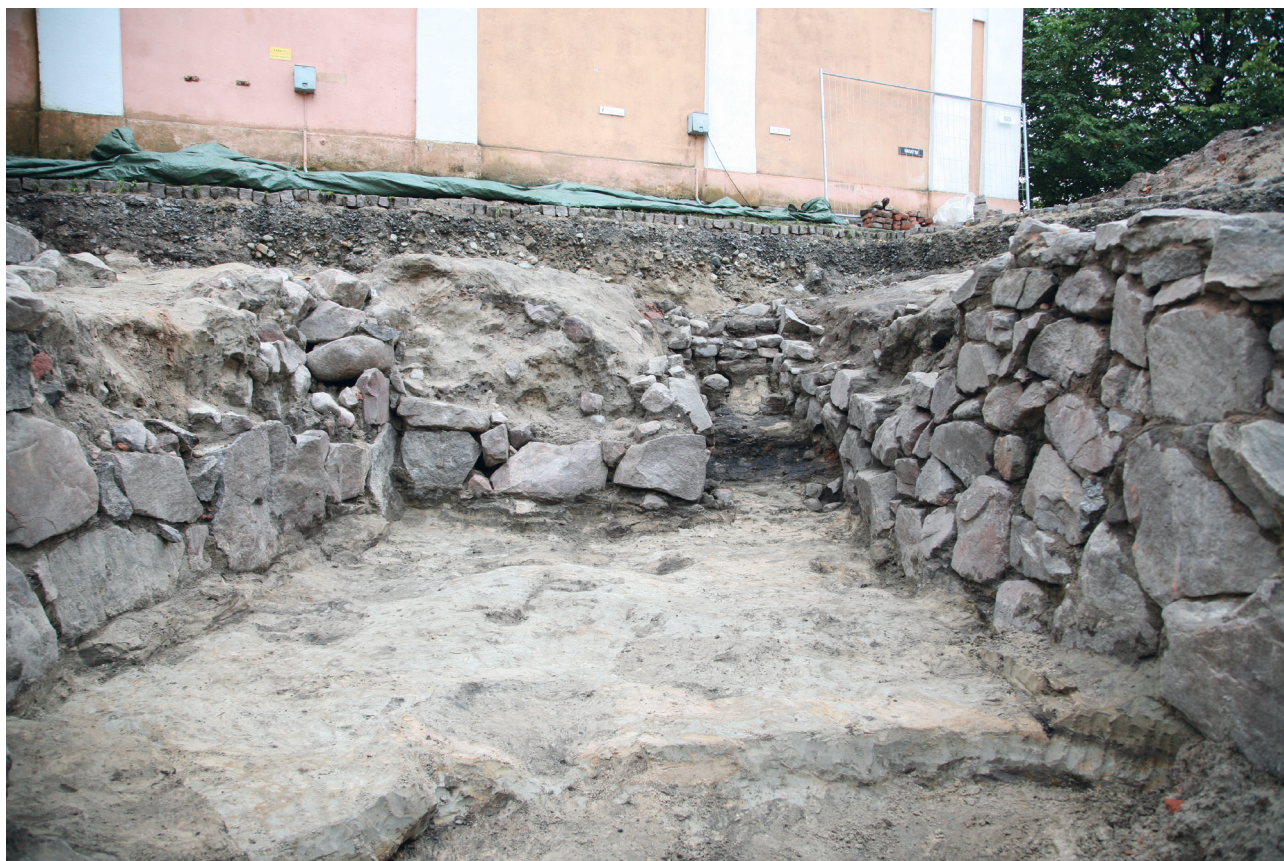
\_42 Alue 5, kellari B: lounaisseinä ja halssi (NE-SW, 24.9.2015, M. Helamaa)

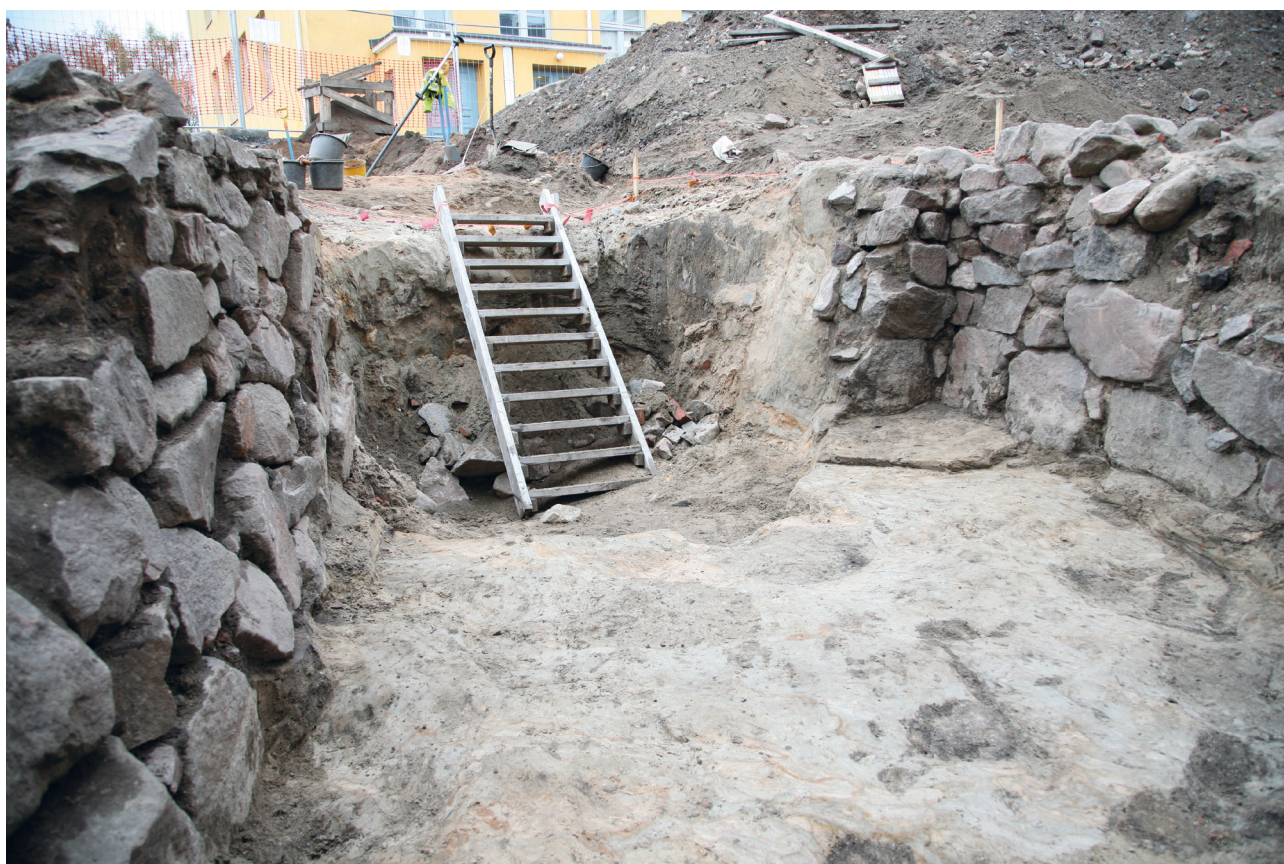
\_43 Alue 5, kellari B: (puuttuva) koillisseinä (SW-NE, 24.9.2015, M. Helamaa).

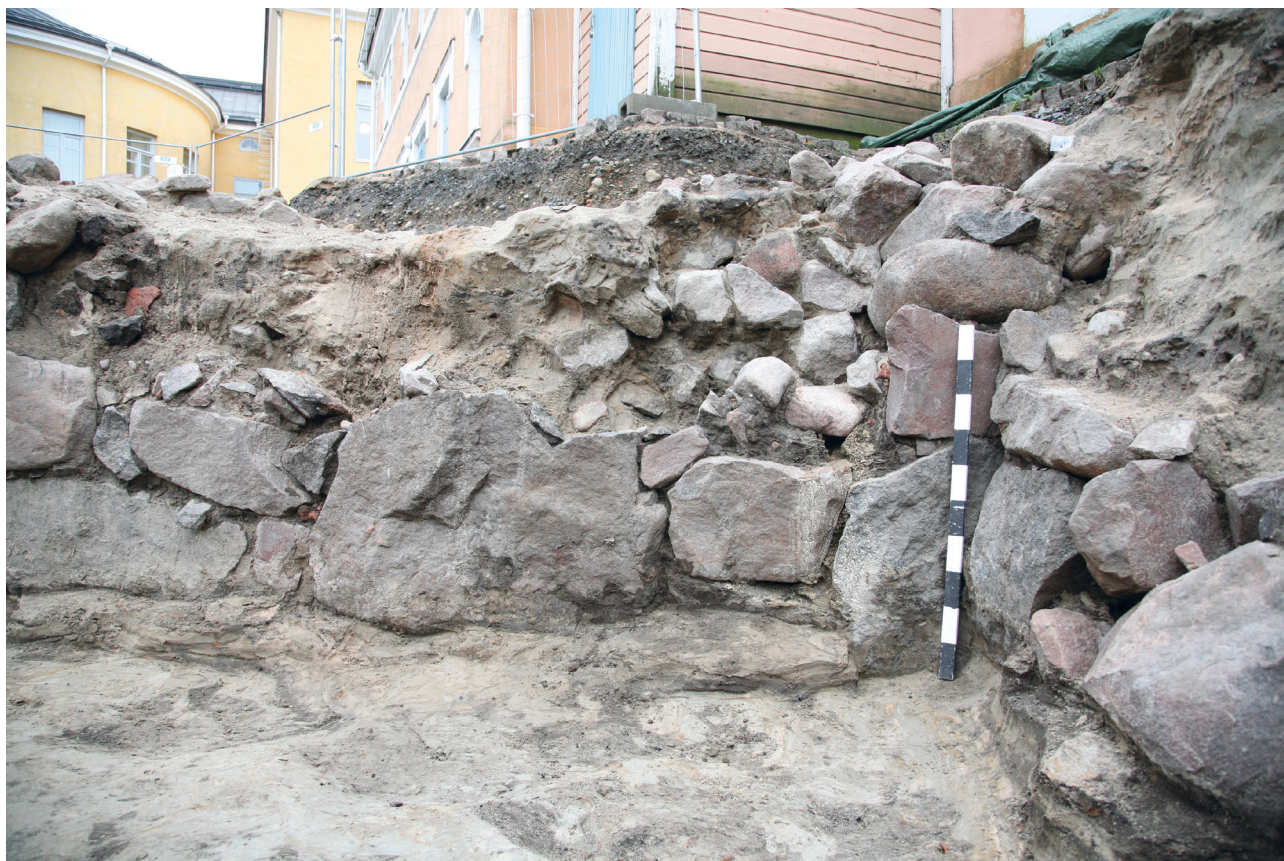
\_44 Alue 5, kellari B: kaakkoisseinä / eteläkulma (NW-SE, 24.9.2015, M. Helamaa)

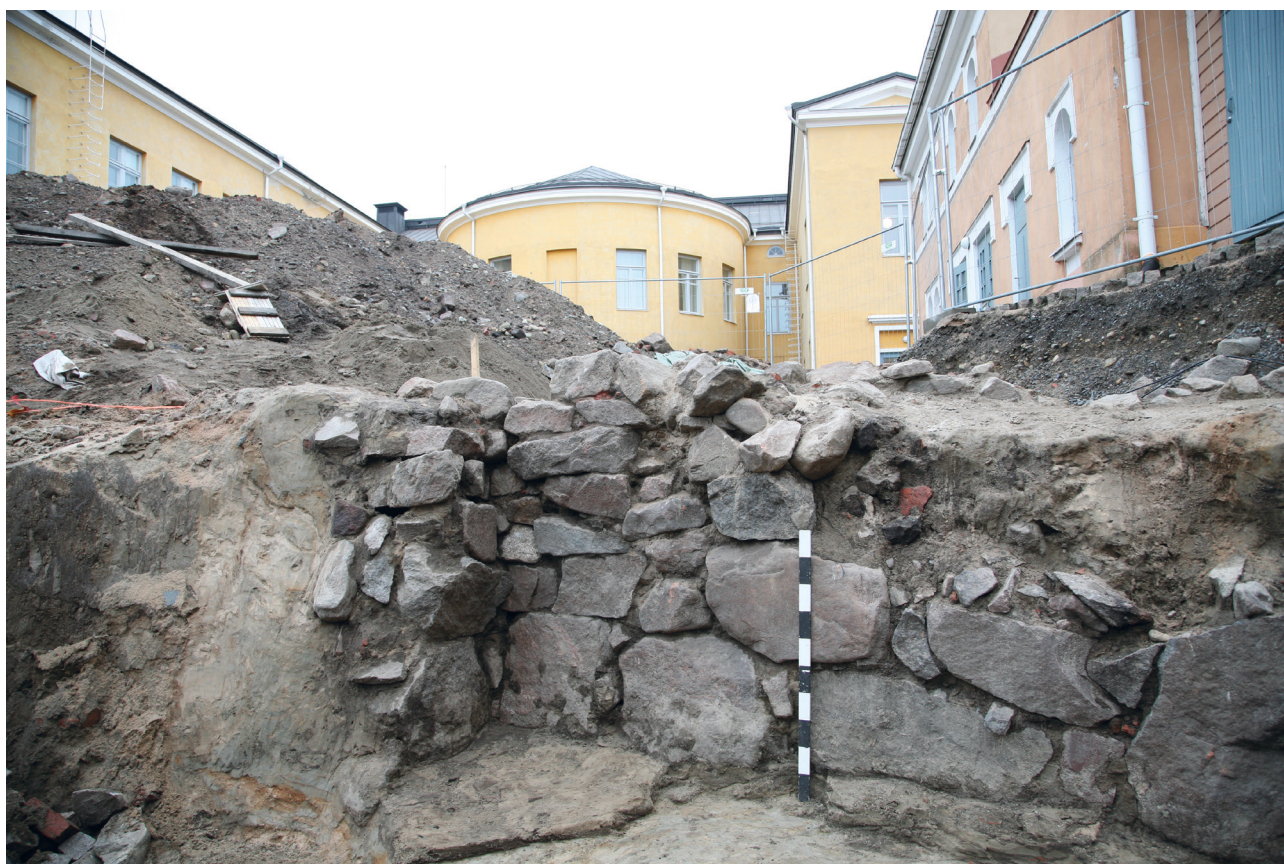
\_45 Alue 5, kellari B: kaakkoisseinä/ itäkulma (W-E, 24.9.2015, M. Helamaa)

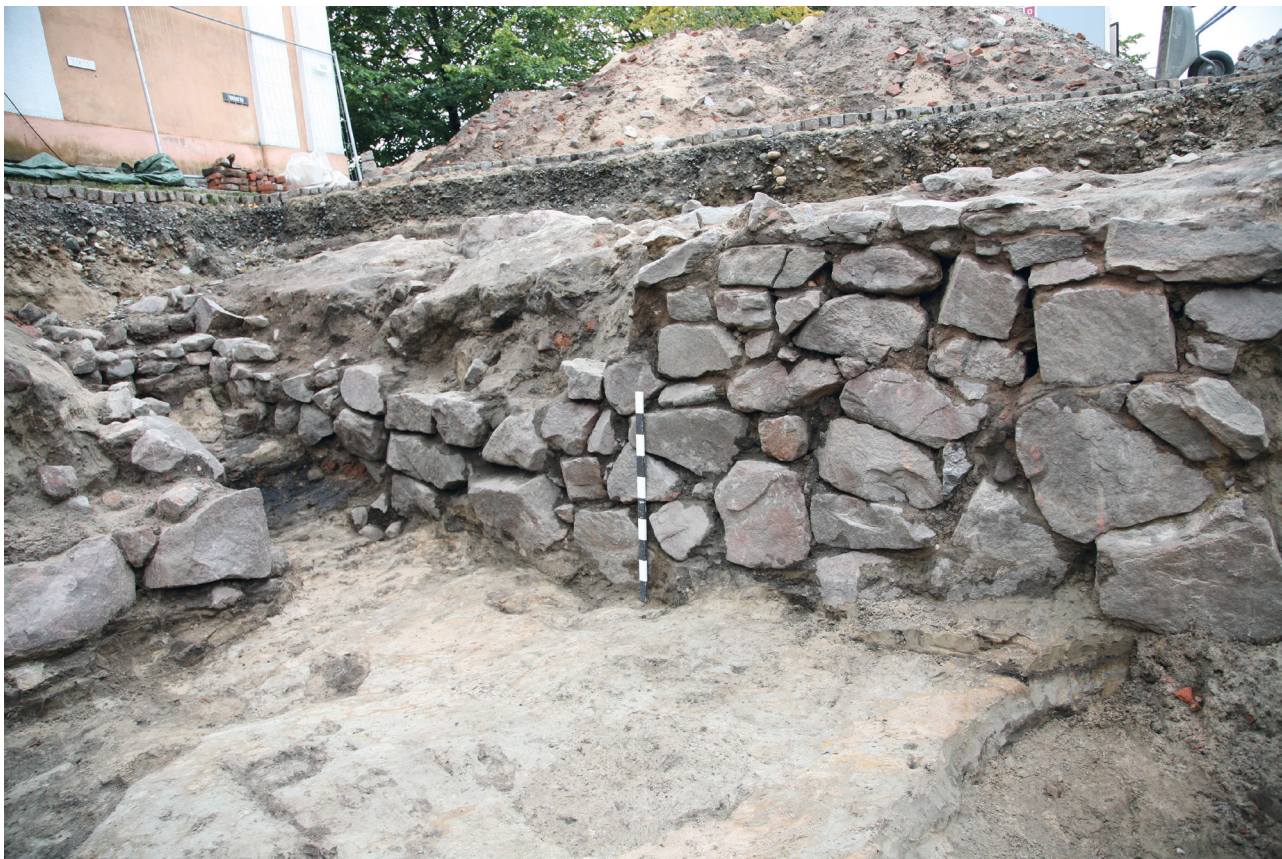
\_46 Alue 5, kellari B: luoteisseinä ja halssia (E-W, 24.9.2015, M. Helamaa).

Kellarin B perustuskuopan (L438) reunoja havaittiin osin selkeinä osin fragmentaarisesti kellarin ulkopuolella. Selkeitä rajoja oli halssin eteläpuolella sekä koko luoteisseinän matkalla. Fragmentaariset havainnot ovat etelä- ja itäkulmista. Pohjoiskulmassa kaivon leikkaus rikkoo linjan ja kaakkoisseinällä perustuskaivannon leikkaa kellarin A perustuskaivanto (ryhmä 10). Luoteessa havainto on, että kuoppa on yläreunastaan laakeampi ja kapenee alemmas mentäessä. Kellarin pohjalla, lattiam. kerrosten alla perustuskuopan pohja on 7,80–7,90 m mpy syvyydellä. Kuoppa nousi rappusten / halssin mukana, korkein mitta pohjamaan pinnalle halssissa on 8,88 m mpy.

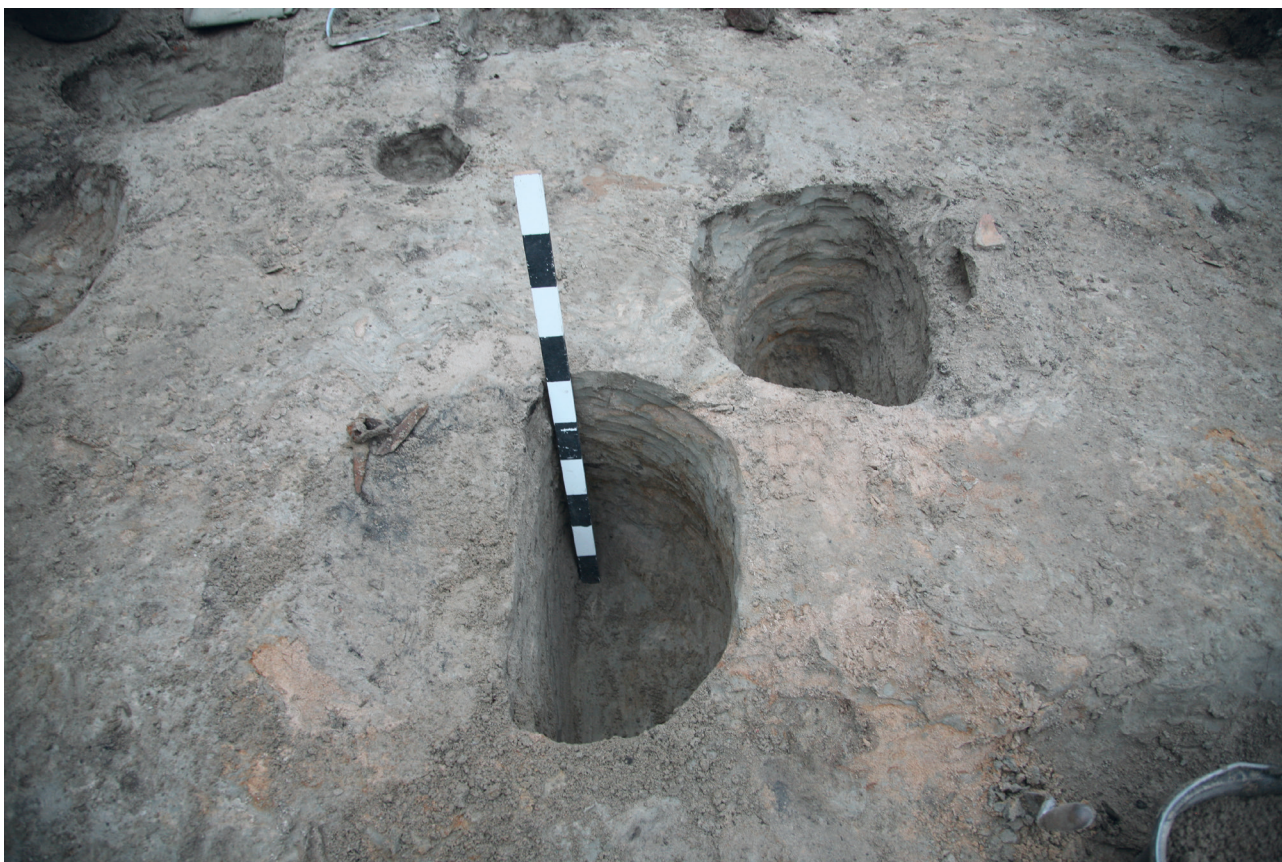
\_47 Alue 5, kellari B: kellarin pohjalla olevat kuopat (M491/L522 ja M492/L523) puolikkaina kaivettuna (NE-SW, 24.9.2015, M. Helamaa).

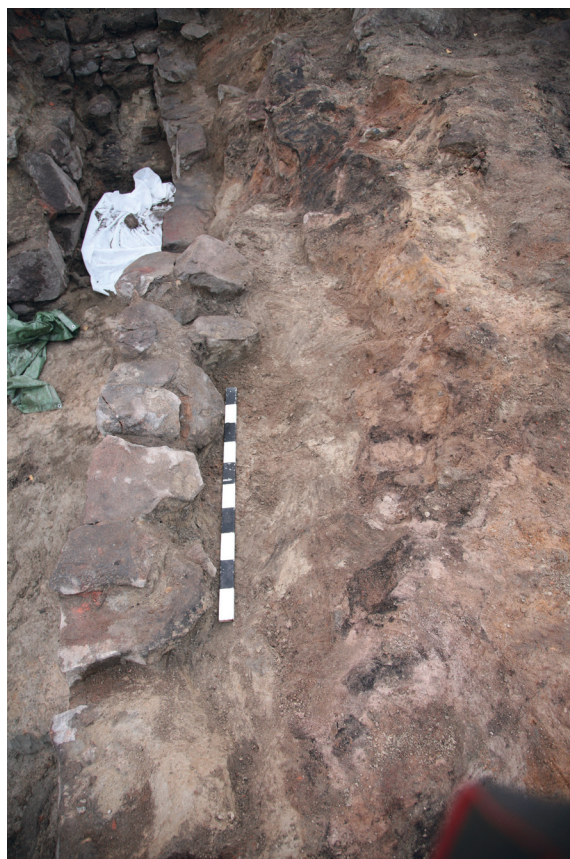
\_48 Alue 5. Palokerrosta M500 kellarin B perustuskaivannon seinämällä täyttömaan M498 alla. (NE-SW, 25.9.2015, M. Helamaa)

Kellarin luoteisseinän puolelta kaivettiin jonkin matkaa perustuskuopan täyttökerroksia alaspäin. Merkittävä havainto on se, että perustuskaivannon seinämällä on täyttökerrosten alla havaittavissa palokerrosta (M500). Palon jälkiä havaittiin perustuskuopan luoteisreunan lisäksi fragmentaarisina jälkinä myös perustuskuopan eteläkulmalla sekä kaakkoisreunalla (M421). Palokerrokset olivat olemukseltaan samankaltaisia kuin kellarin luoteis- ja pohjoispuolelta kaivetut, pohjamaan pinnalla olleet palokerrokset (ryhmä 31). Paloa ei ole ajoitettu, mutta stratigrafian perusteella kyse voisi olla 1652 tai -55 kaupunkipaloista, jos kyse ei ole jostain paikallisesta palosta. Tällöin kellarin rakentaminen olisi aloitettu ennen paloa, niin että palokerros on ehtinyt muodostua jo kaivettuun perustuskuoppaan ja varsinainen kellarin rakentaminen tai ainakin perustuskaivannon täyttö olisi tehty palon jälkeen. Itse kellarissa puuportaat ovat palaneet. Kyse voi olla samasta tai myöhemmästä, kellarin käytön aikana tapahtuneesta palosta.

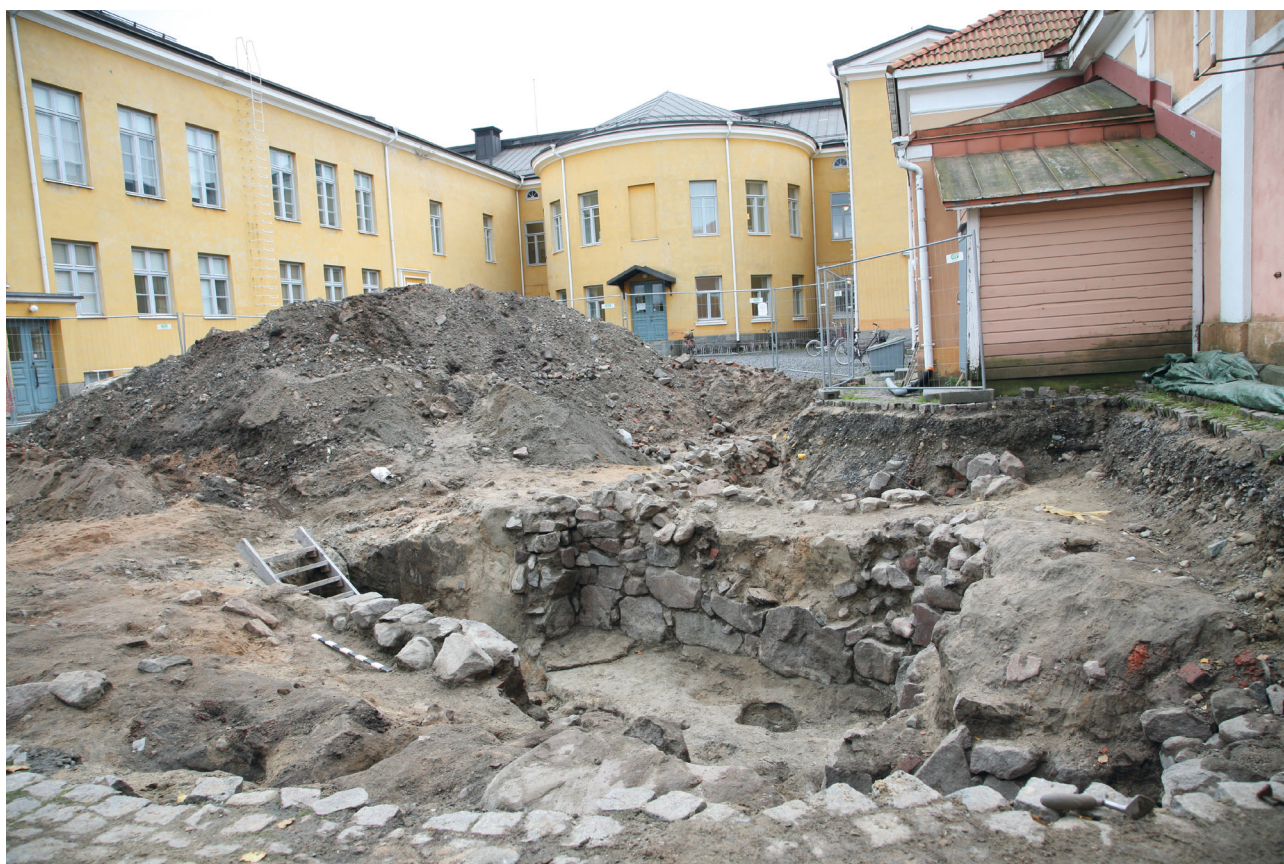
\_49 Alue 5. Yleiskuva kellareiden ollessa esillä (W-E, 26.9.2015, M. Helamaa).

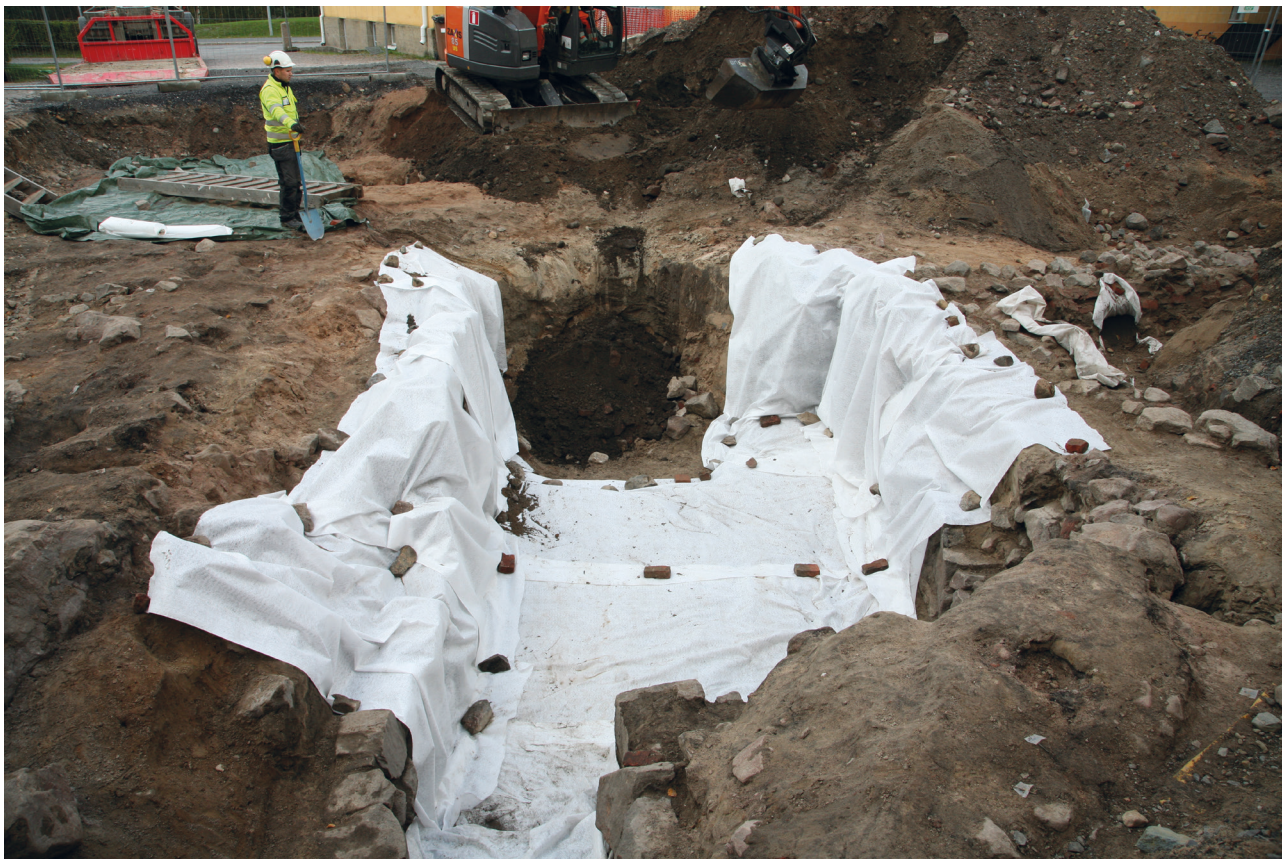
\_50 Alue 5. Kellari B odottaa täyttöä suodatinkankaalla suojattuna (SW-NE, 26.9.2015, M. Helamaa).

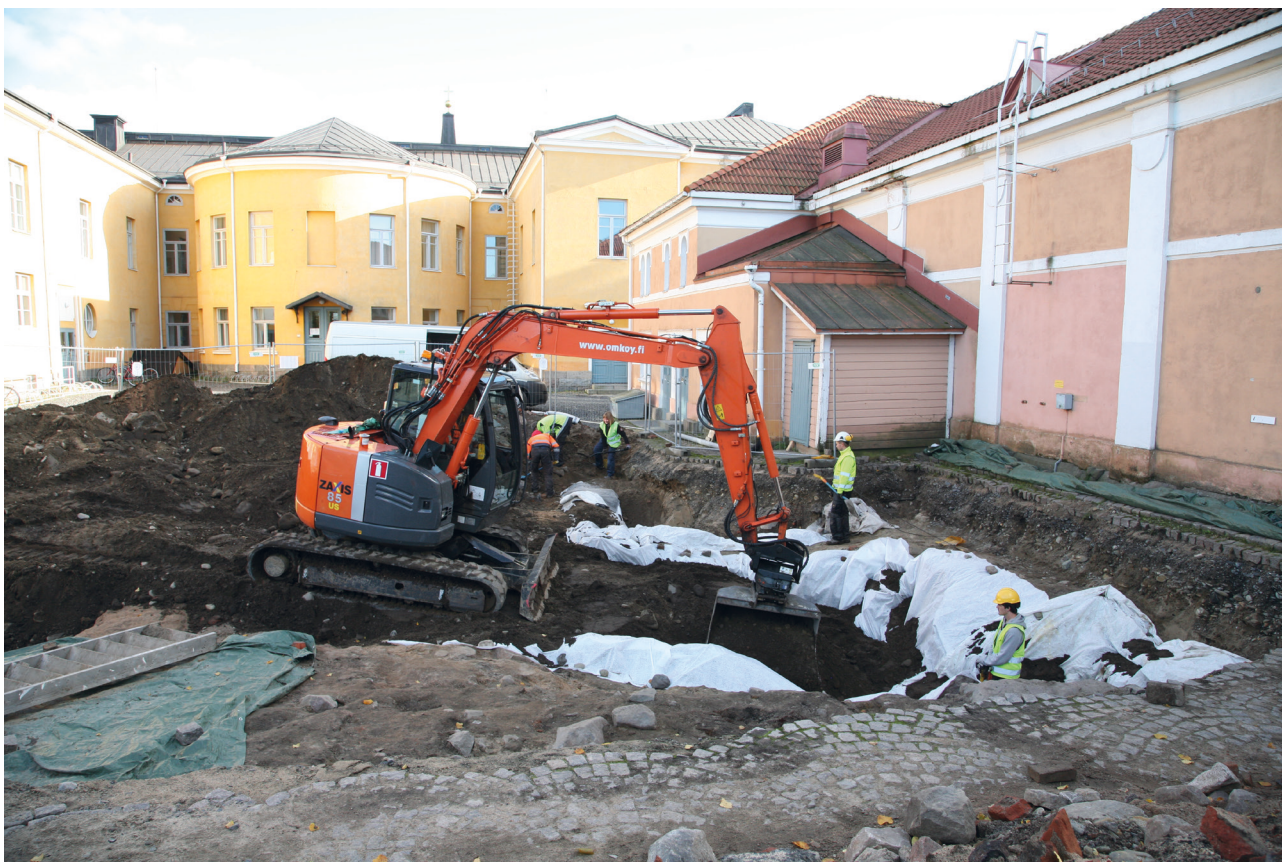
\_51 Alue 5. Kellari B:tä täytetään ja taustalla kellari A:ta suojataan bentoniittimatolla. (26.9.2015, M. Helamaa).

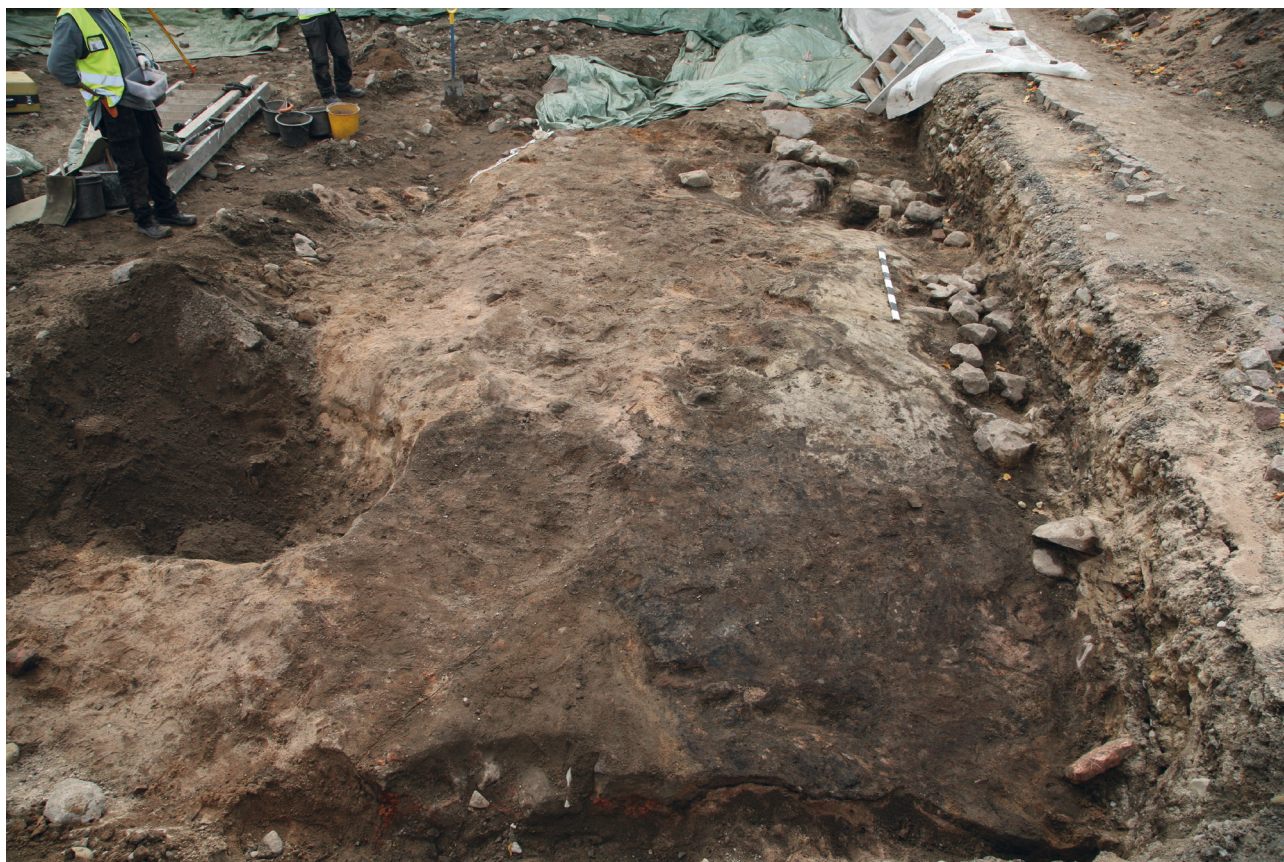
\_53 Alue 5-6, etualalla palokerrosta M518 (ryhmä 31) sekä kuoppa M513/L514, profiilia pitkin kulkee seinälinja C:n perustukseen kuuluvia kiviä (ryhmä 26) (NE-SW, 28.9.2015, M. Helamaa).Helamaa).

Käytännössä yksikkö M518 piti sisällään kolme eri kerrosta, mutta ne oli lähes mahdotonta kaivaa erikseen. Kokonaisuus koostui ohuesta tummasta, orgaanisen aineksen sekaisesta kerroksesta (M518a), jonka alla oli karkeahkoa vaaleaa hiekkaa (paikoin vain muutaman millin). Paikoin orgaaninen kerros oli hiiltynyt. Alimmaisena (M518b) oli lähes musta, palanut kerros, jonka alla puhtaan pohjamaan pinta oli myöskin värinsä ja olemuksensa perusteella kuumentunut. Kokonaisuudessaan yksikön paksuus oli muutamasta sentistä maksimissaan viiteen. Yksikkö oli lähes löydötön. Lisäksi kaivettiin palanutta pohjahiekkaa noin 5 cm paksuudelta. Kyseessä lienee alueen vanhin

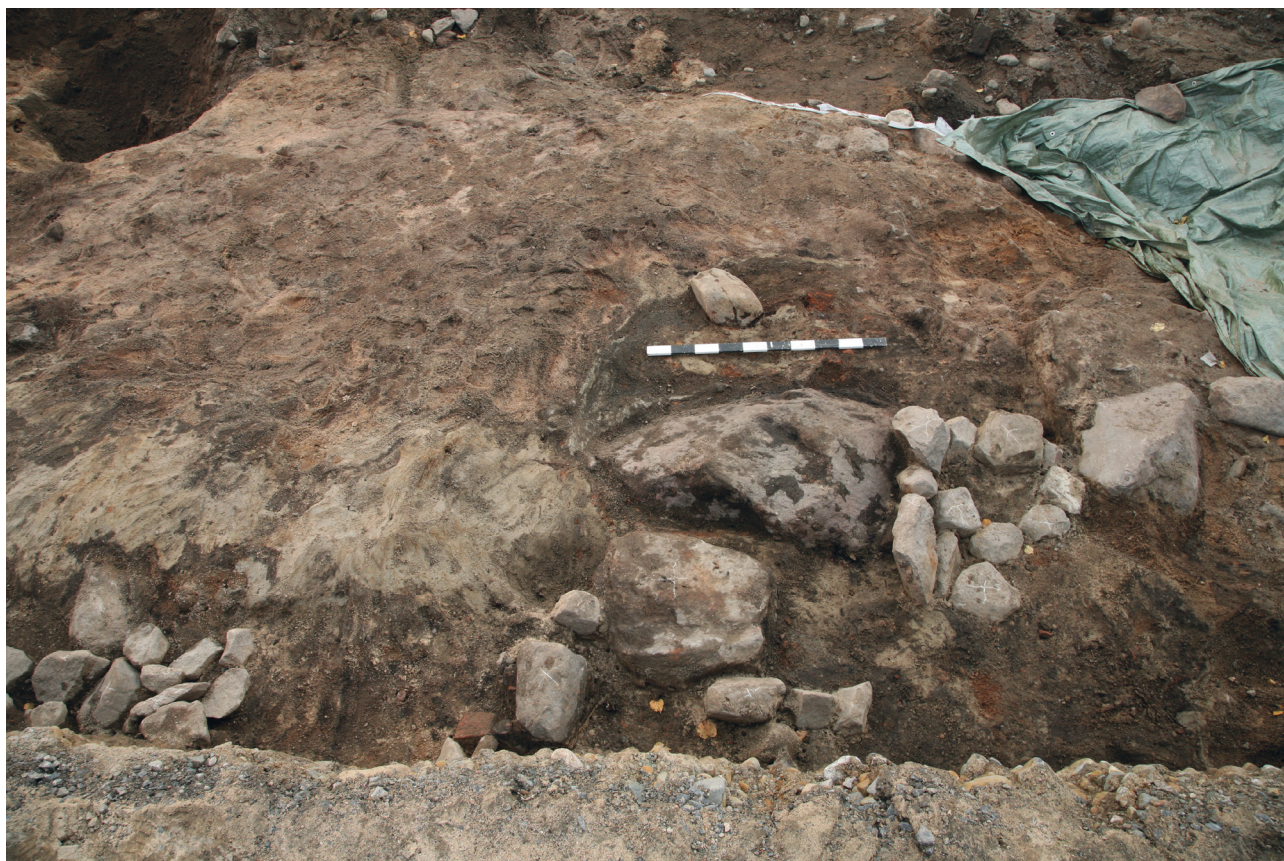
\_54 Alue 5-6: pienet kivet kuuluvat seinälinja C:n perustukseen, iso kivi on suuressa kuopassa (L516, M517 oleva maakivi (ryhmä 28), ympärillä mm. palanutta pohjahiekkaa (NW-SE, 28.9.2015, M. Helamaa).

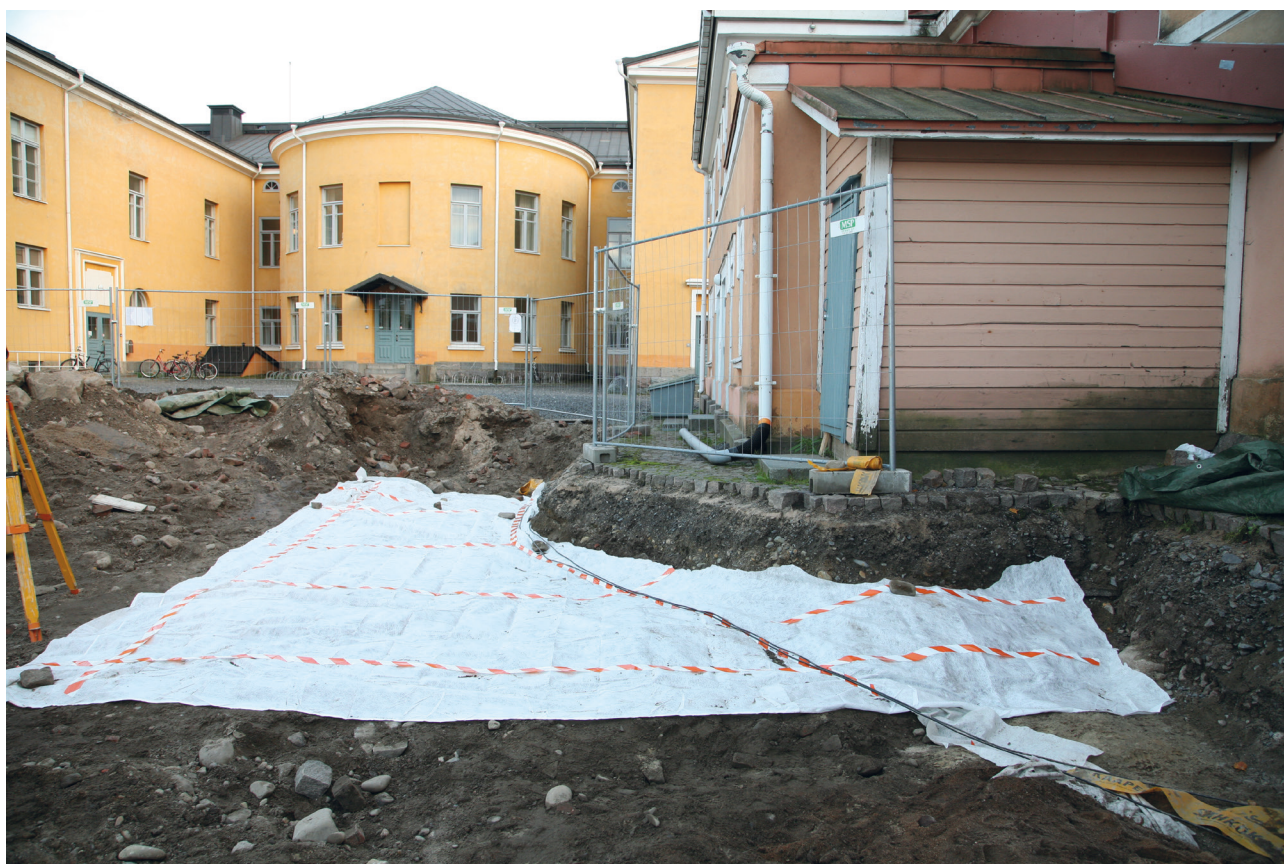
\_55 Täytetty ja suojattu kellari merkittynä suodatinkankaalla (SW-NE, 28.9.2015, M. Helamaa).

Rakenteiden päällä on noin 20 cm paksuinen maatayttö. Kellareiden sijainti merkittiin tähän tasoon suodatinkankaalla, jonka päällä on oranssivalkoraitainen huomionauha.

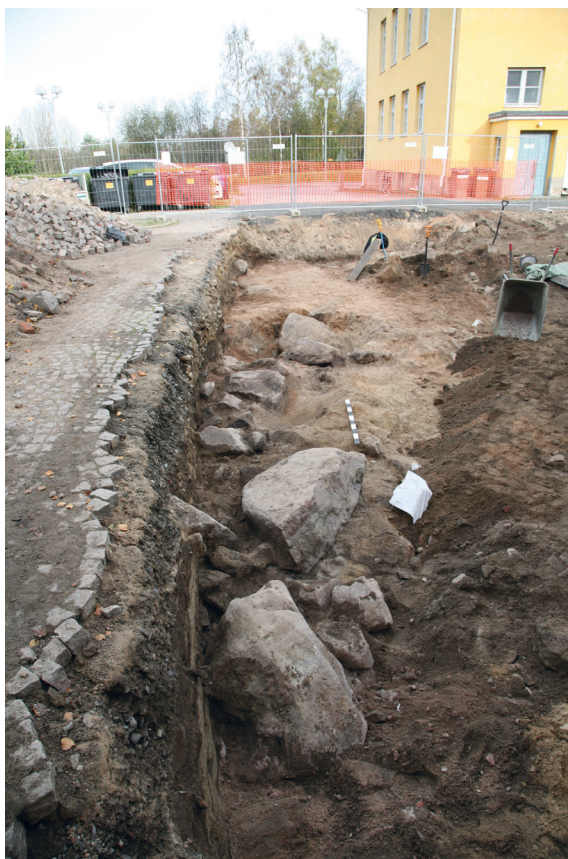
\_56 Alue 5-6, luoteisreunalla suuria kiviä pohjamaassa, jotka osin nokeentuneet palomaasta, vieressä kellari B:n täyttömaita (SW-NE, 29.9.2015, M. Helamaa).

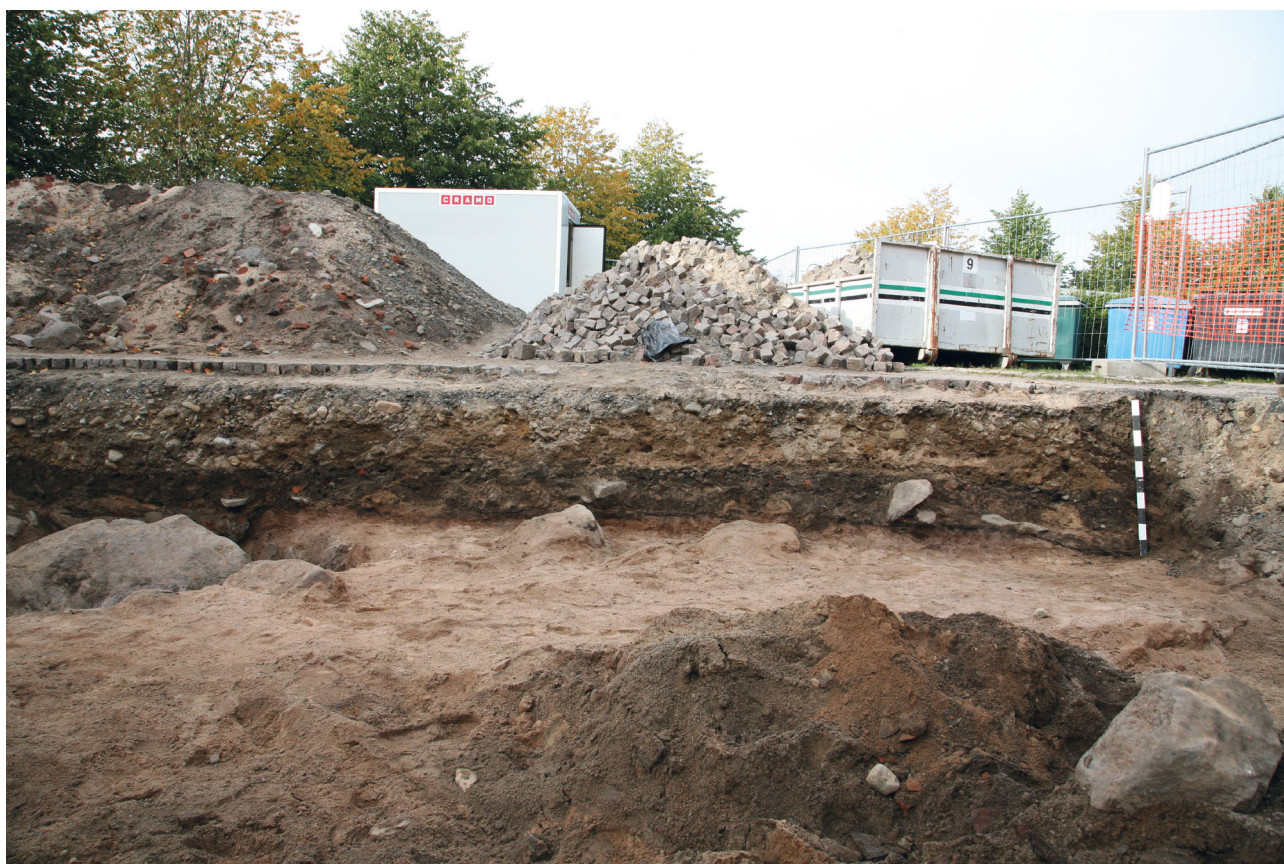
\_57 Alue 6, NW-profilia (SE-NW, 29.9.2015, M. Helamaa)
