**OULU, LYSEON LUKION PIHA**  
**Kaupunkiarkeologiset tutkimukset**  
**7.7.-31.9.2015**

FM Maija Helamaa  
Muuritutkimus ky

## TIIVISTELMÄ

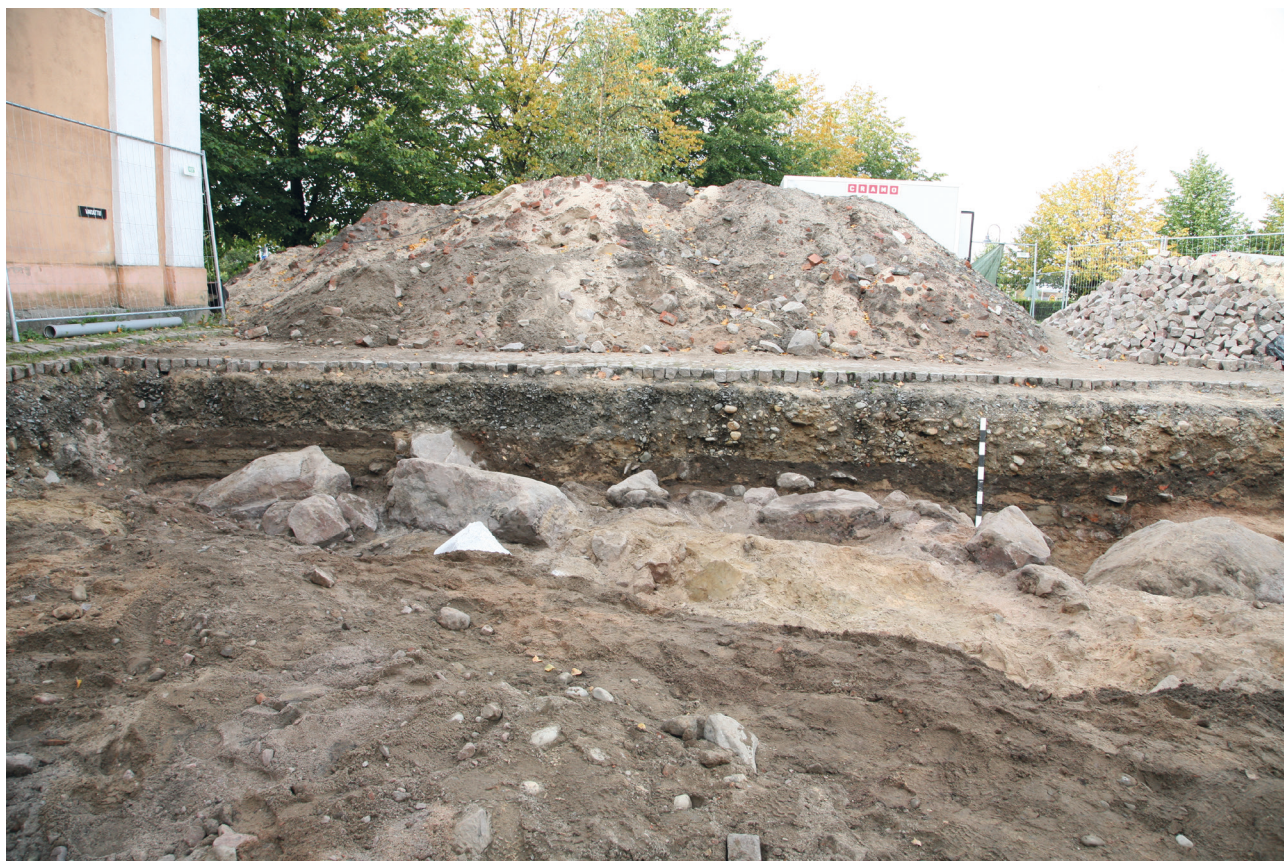
\_58 Alue 5, NW-profilia (SE-NW, 29.9.2015, M. Helamaa).

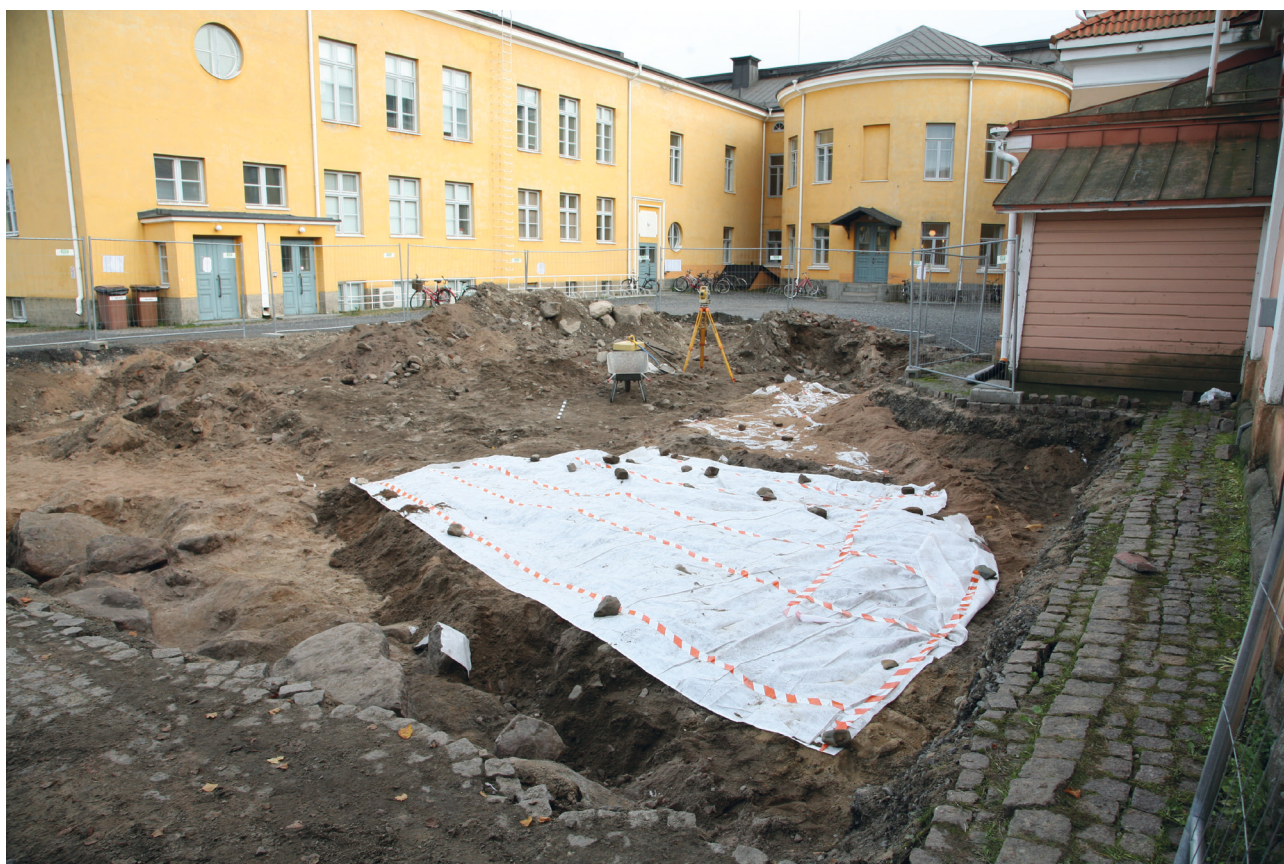
\_59 Alue 4-5, etualalla suojatun kellari B:n merkintä, taka-alalla kellari A:n (W-E, 29.9.2015, M. Helamaa).

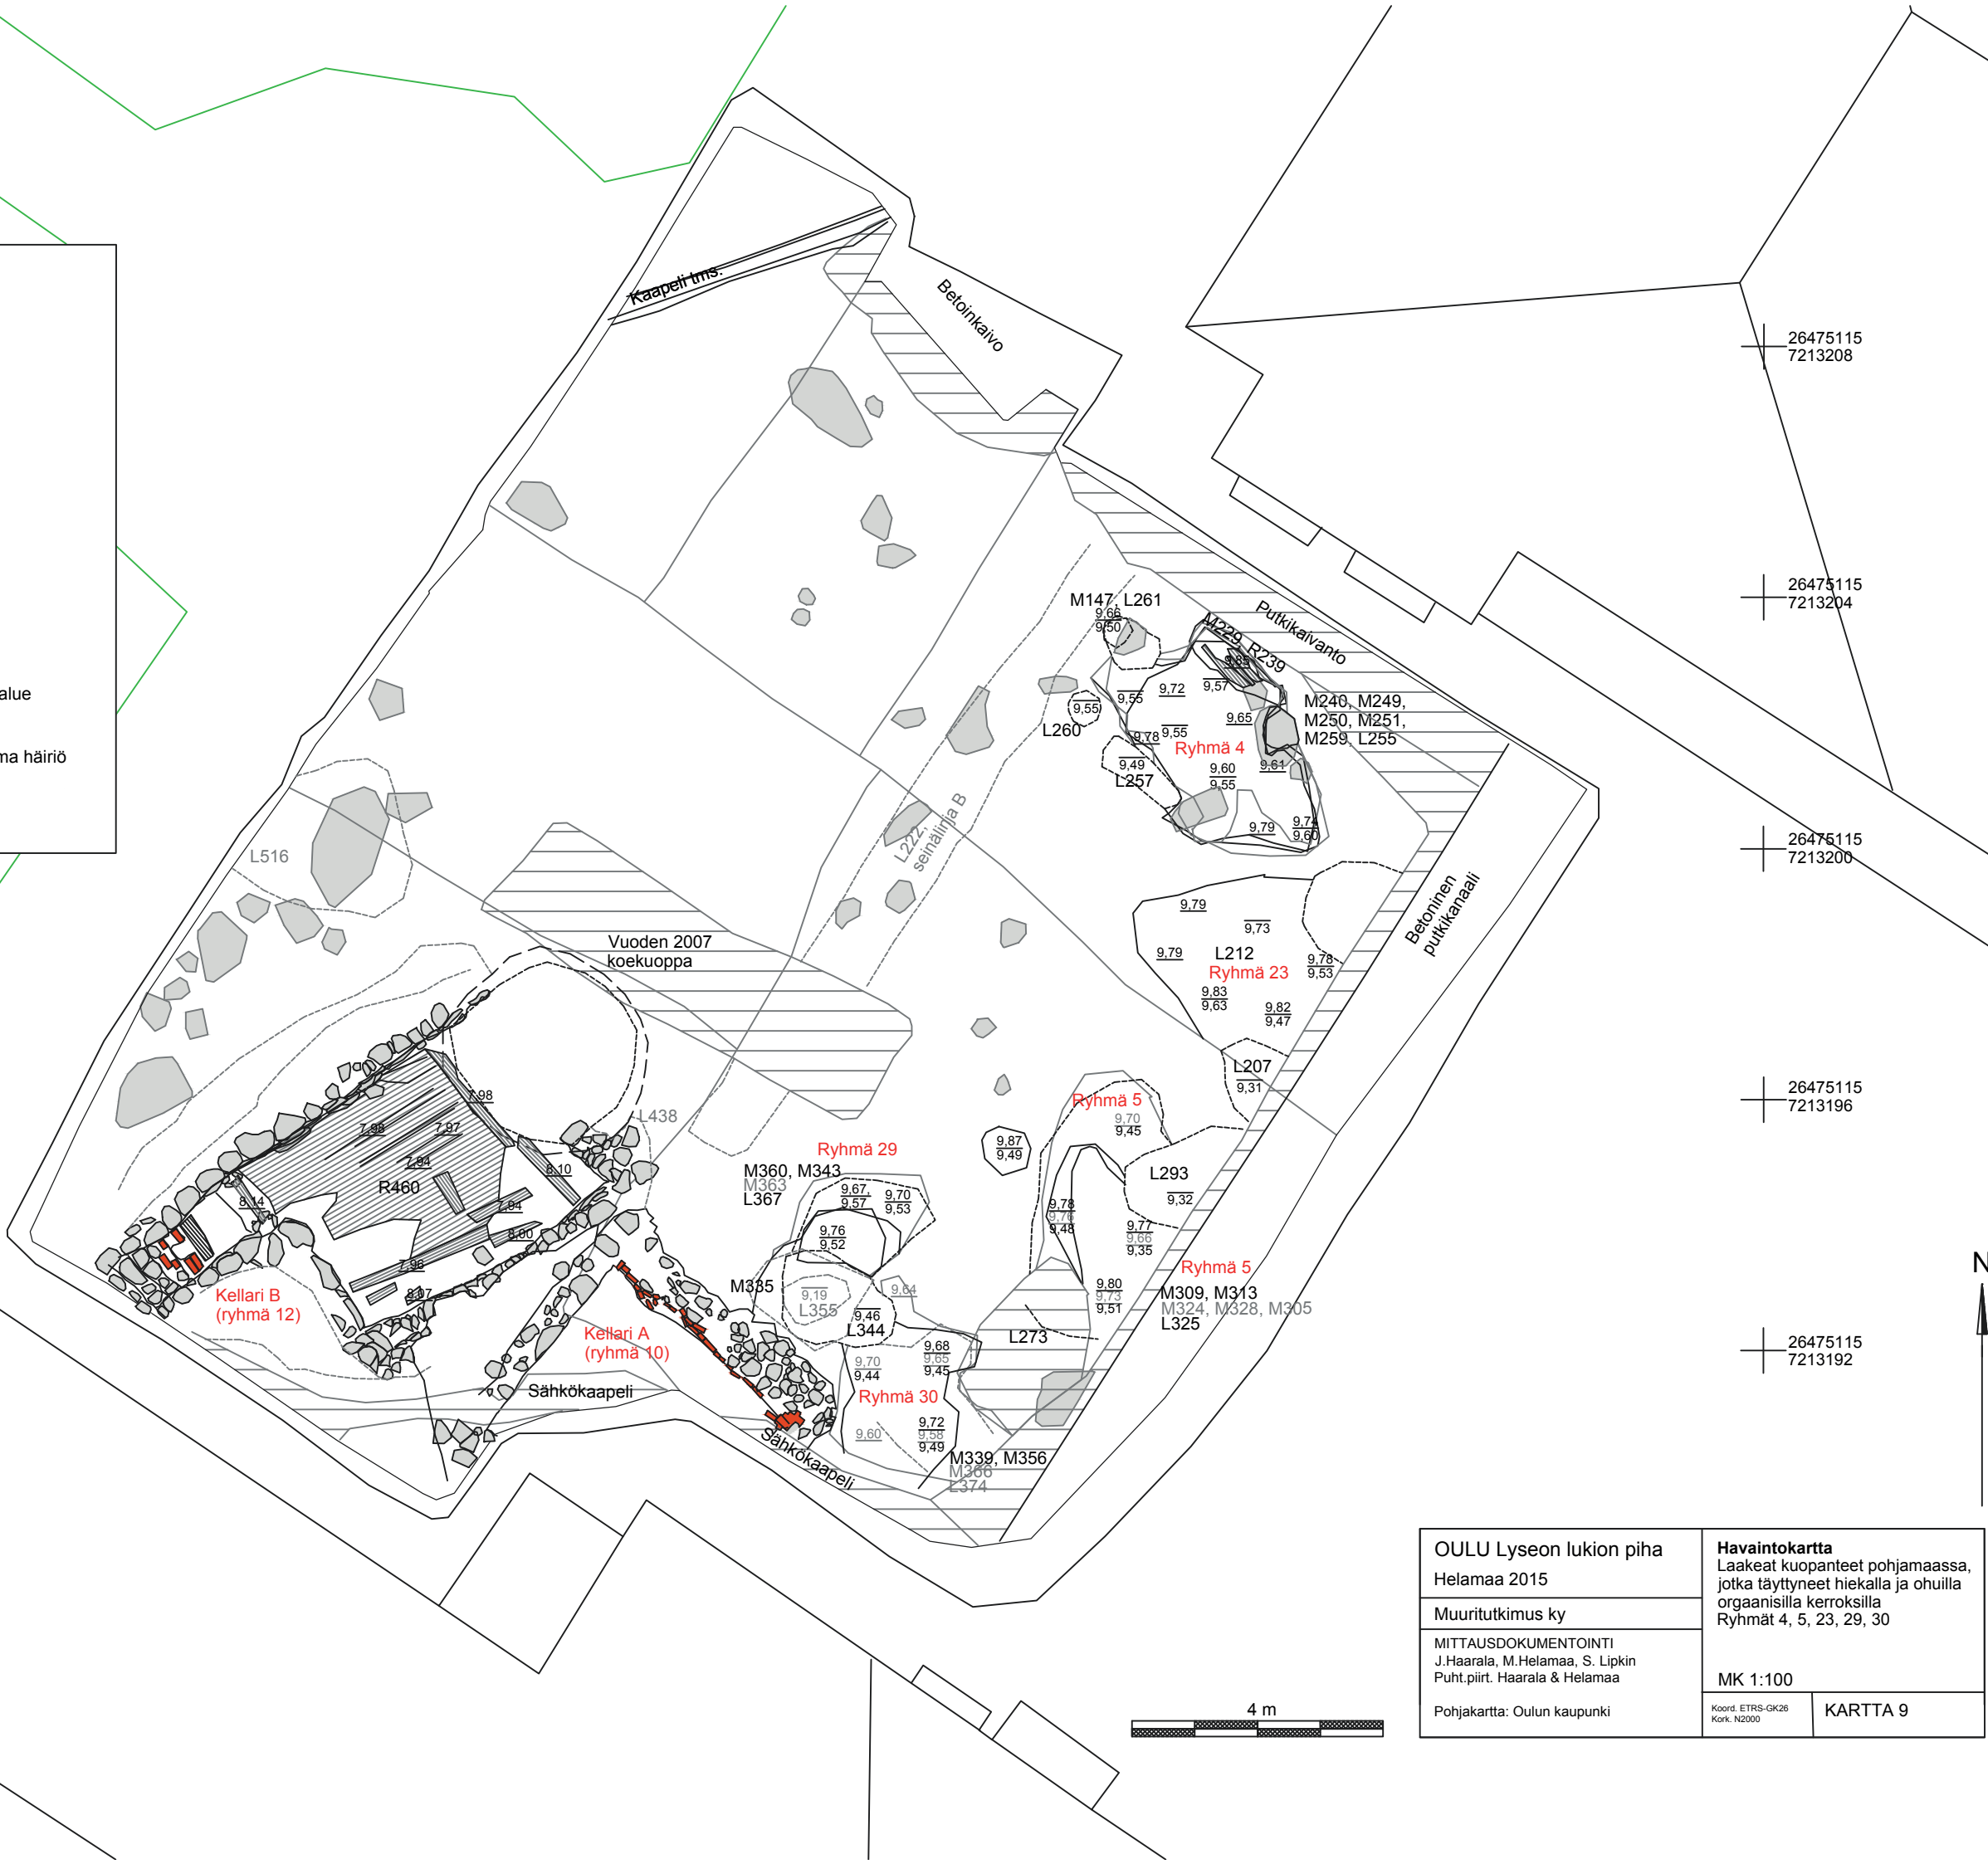
| OULU Lyseon lukion piha | | <b>Havaintokartta</b><br>Laakeat kuopanteet pohjamaassa,<br>jotka täyttyneet hiekalla ja ohuilla<br>orgaanisilla kerroksilla<br>Ryhmät 4, 5, 23, 29, 30 | |

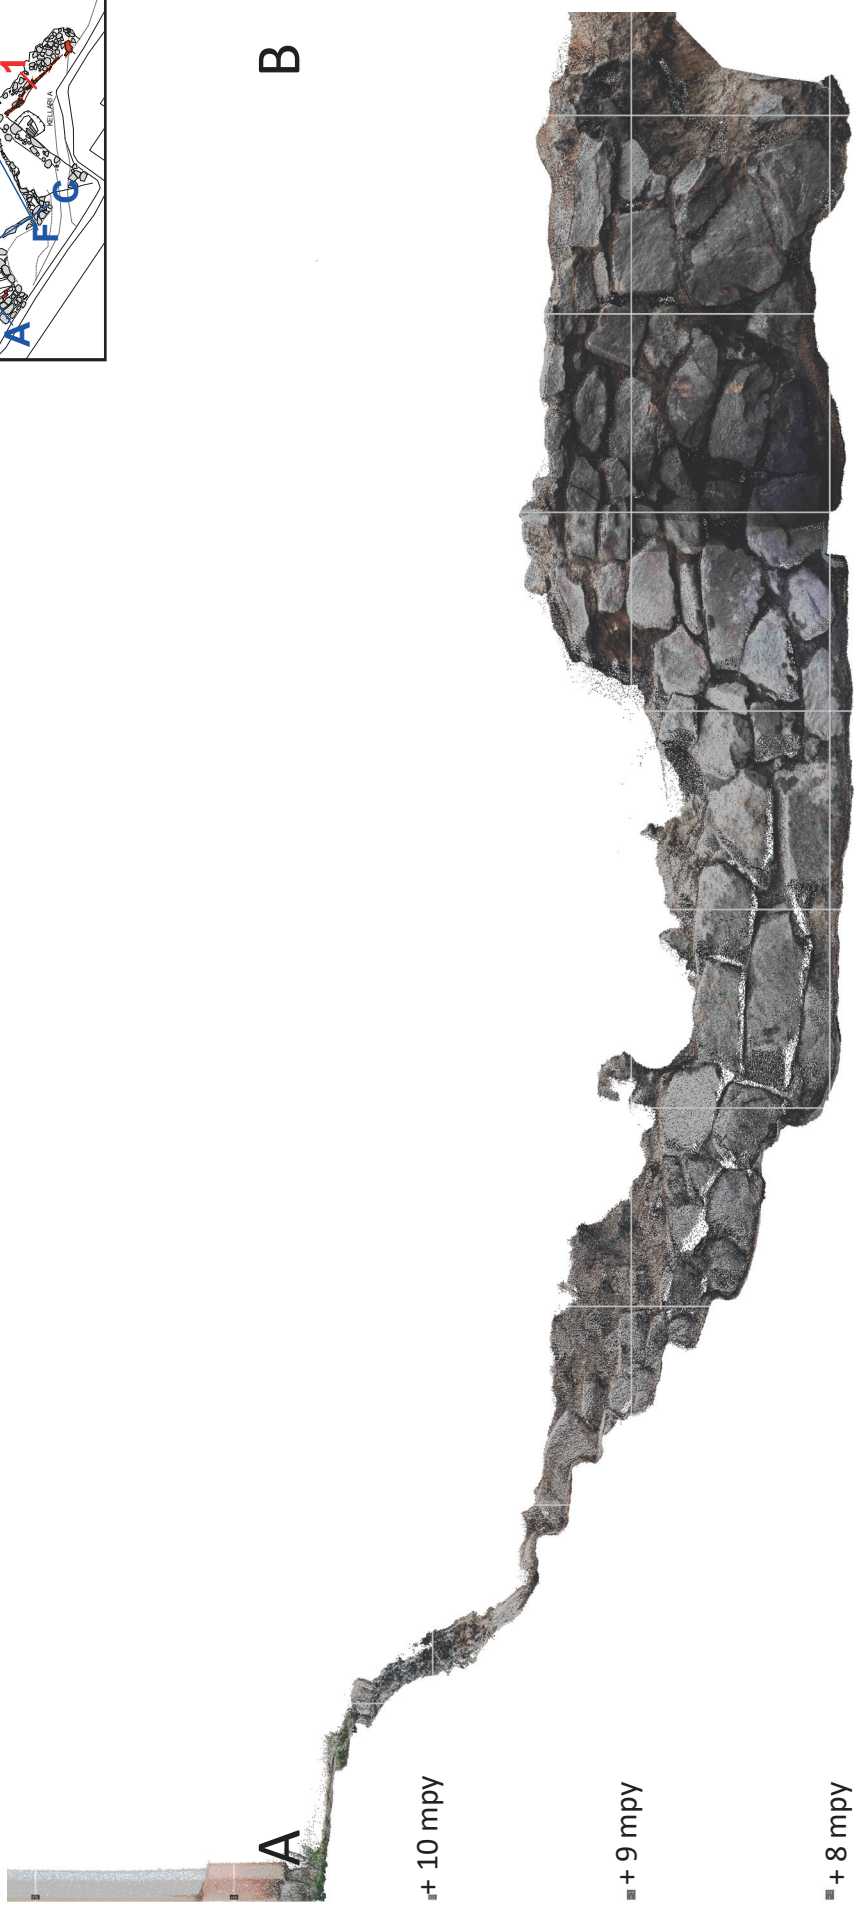
OULU Lyseon lukion piha 2015  
Karttakuva 2. Kellari B, lounaisseinä

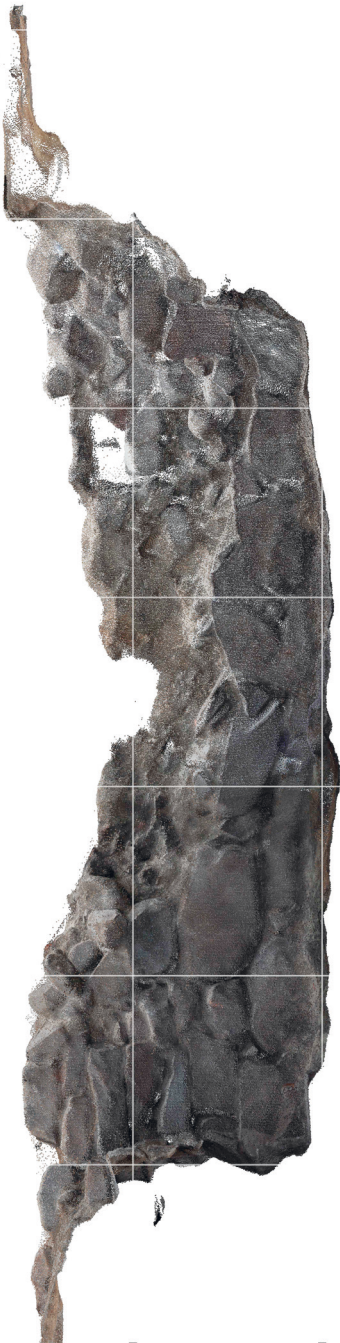
OULU Lyseon lukion piha 2015  
Kaavakuva. Kellari A
