TURKU II/2/3

Rettigin tontti / nykyinen Aboa Vetus –museon alue

Kaupunkiarkeologinen kaivaus

24.1.1994-3.4.1995

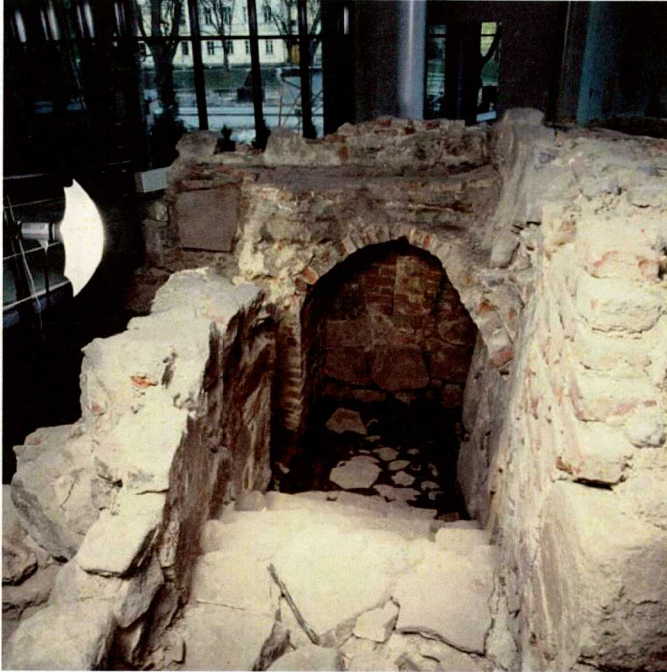
Kuva 2. Porrashuone K92:5 kaakosta. Kuvattu kaakosta. (Kuva: Seilo Ristimäki, dia 6x6: 372).

Kellari K92:5 on porrashuone, joka on johtanut kellariin K92:3. Kellari sijaitsee museon sisääntuloaulassa ja rajautuu lounaassa kellariin K92:3, luoteessa Luostarin Jokikatuun, koillisessa kellariin K92:6 ja koillisessa pihakiveykseen R7(itä). Kellarin koko on noin 5,5 x 1,2 metriä.

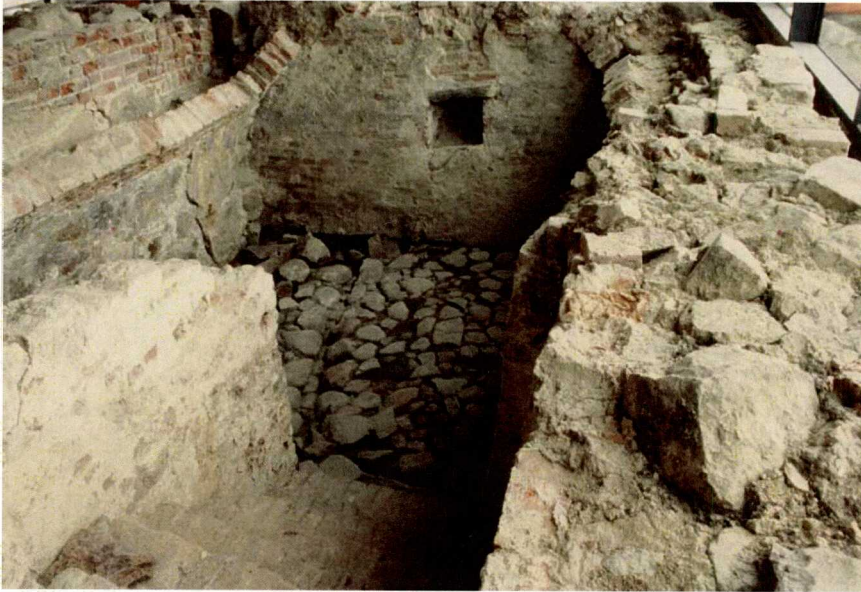
Kuva 3. Kellari K92:6 länsikulma. Kuvattu idästä. (Kuva: Reino Kärhä, dia kino: 1393.)

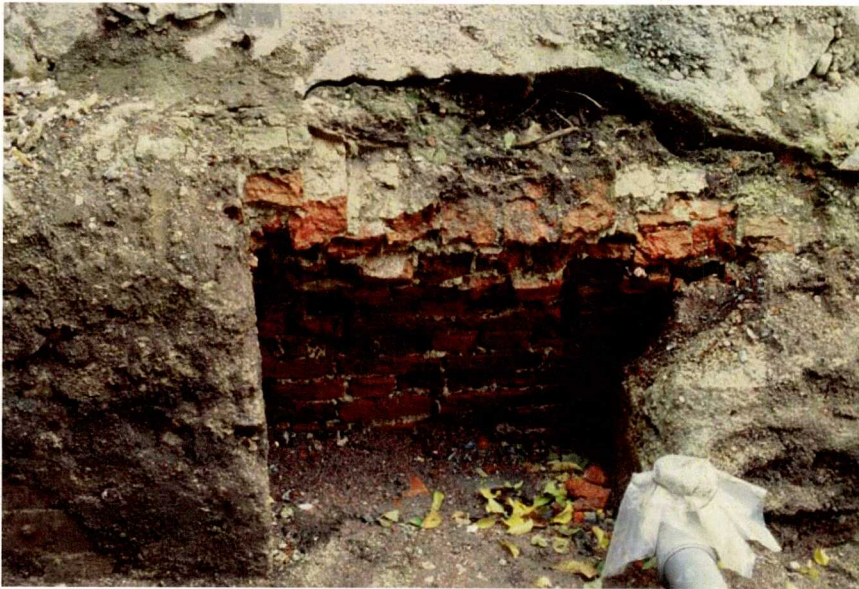
Kuva 4. Rakenne K94:16. Kuvattu pohjoisesta. (Kuva: Reino Kärhä, dia kino: 1334.)

Kellarin K94:16 sijaitsee nykyisen sisääntulon alla, aivan Rotundan seinän vieressä. Sen lounaispuolella on Rotundan lattian alla oleva kellari K28:3. Kyseessä on sama kellari kuin Turun Maakuntamuseon aikana esille otettu kellari K93:2 ja Juhani Rinteen tutkima kellari K28:2. Esille otetuista rakenteista ei ole karttaa, mutta valokuvia on muutamia. Valokuvien mukaan kyseessä on tiilestä muurattu seinä.

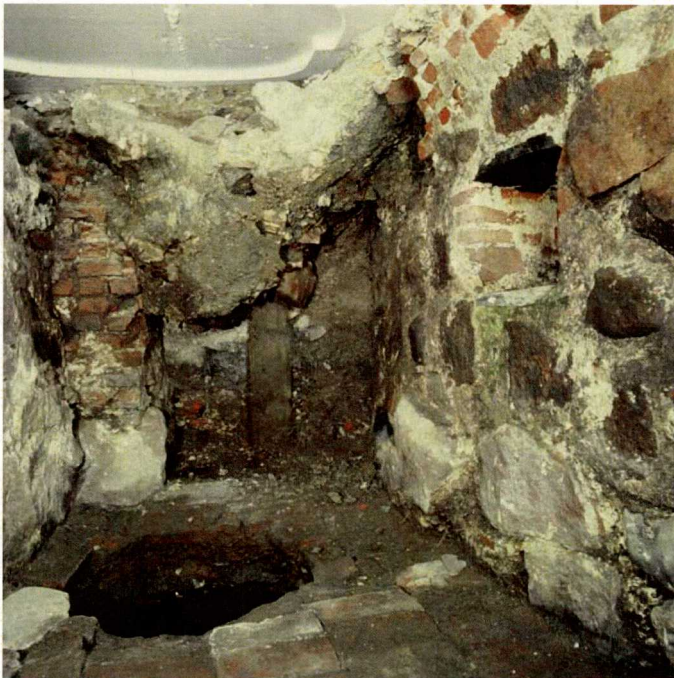
Kuva 5. Kellarin K28:3 luoteisosassa sijaitseva kaivo. Kuva kaakosta. (Kuva: Seilo Ristimäki, dia 6x6: 437.)

Kellarissa on kiviseinät ja holvaus on sidetiiliholvaus, joka on tehty erikokoisista tiilistä (Uotila 1995, K28:3). Lattia on tehty kivistä, lukuun ottamatta luoteisosaa, jossa on kaivo R3(itä). Kaivon ympärillä oleva lattia on tehty tiilestä. Tiilet on aseteltu eri suuntiin mukailleen kaivoa. Ainoastaan kaivon itäpuolella aivan kellarin lounaisseinän vieressä on lattiakiviä.

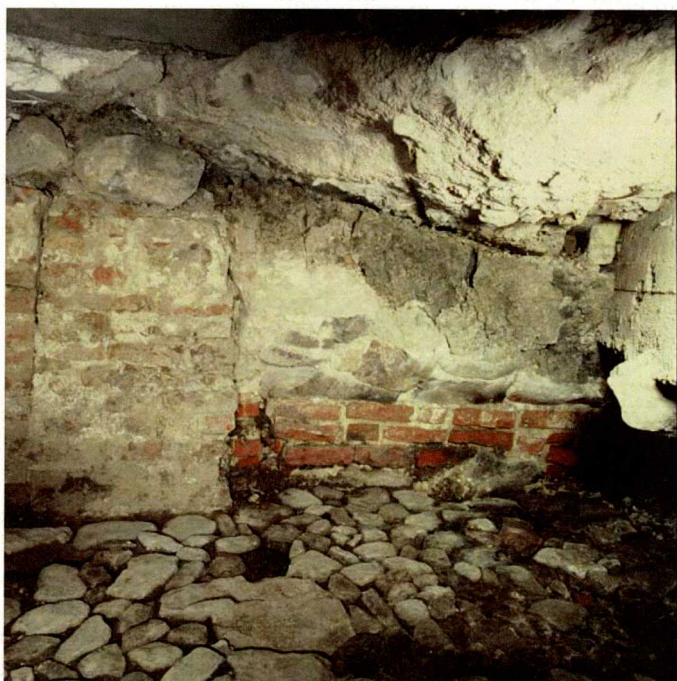
Kuva 6. Kellarin K28:4 lounaisseinää. Kuvattu koillisesta. (Kuva: Seilo Ristimäki, dia 6x6: 428.)

Kellarin lounaisseinän etelänurkasta on Rinteen mukaan ollut käynti kellariin K28:5, mutta oviaukko on muurattu umpeen. Umpeen muuraus on voitu tehdä jo kellarin käyttöaikana. Lounaisseinän alaosa on tehty kivistä ja yläosa on tiilestä, jossa on munkkilimitys. Tiiliosan päältä alkaa kivistä muurattu holvi. (Uotila 1995, K28:4.)

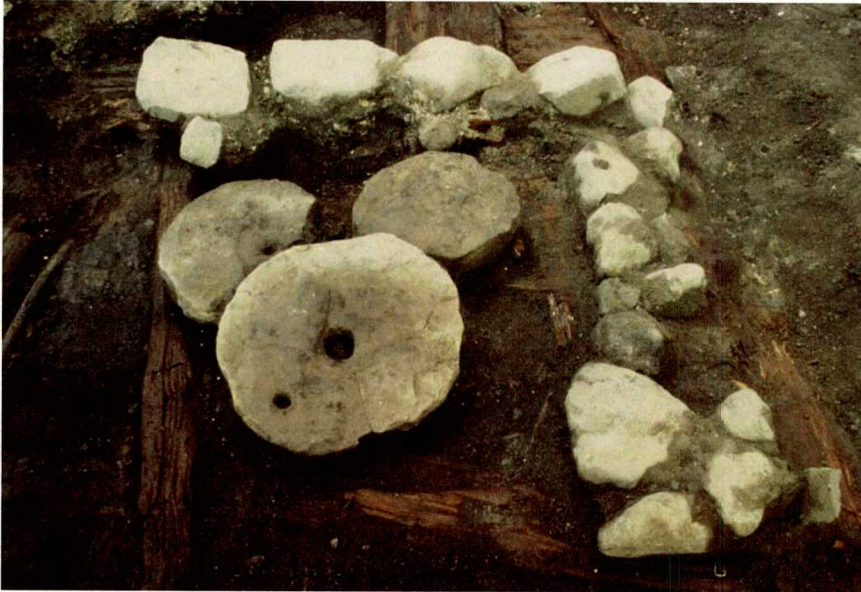
Kuva 7. Käsikivet R1 (itä), puurakenne R2 (itä) ja kivirakenne R5 (itä). Kuva itä-koillisesta. (Kuva: Reino Kärhä, dia kino: 1202.)

Nykyisen kahvilatilan keskiosasta noin kaksi metriä Ars Novan yläkertaan vievien portaiden länsipuolelta löytyi kolme käsikiveä, jotka olivat kivirakenteen R5 (itä) muodostavan kulman (mahd. kiviperustus) sisäpuolella ja puurakenteen R2 (itä) päällä. Käsikiville annettiin oma rakennenumero R1 (itä). Käsikivistä yksi oli ehjä ja valmis ja toiset kaksi olivat teelmiä. Ehjän jauhinkiven halkaisija on noin 50 cm. Käsikivet olivat noin 5,43-5,50 m mpy tasolla ja ne sijaitsivat yhdessä ”ryppäässä” (kartta 115). Ympärillä olevat puut olivat selkeästi käsikivien alapuolella, kun taas R5 (itä) kivet olivat osittain samalla tasolla ja osittain ylempänä.

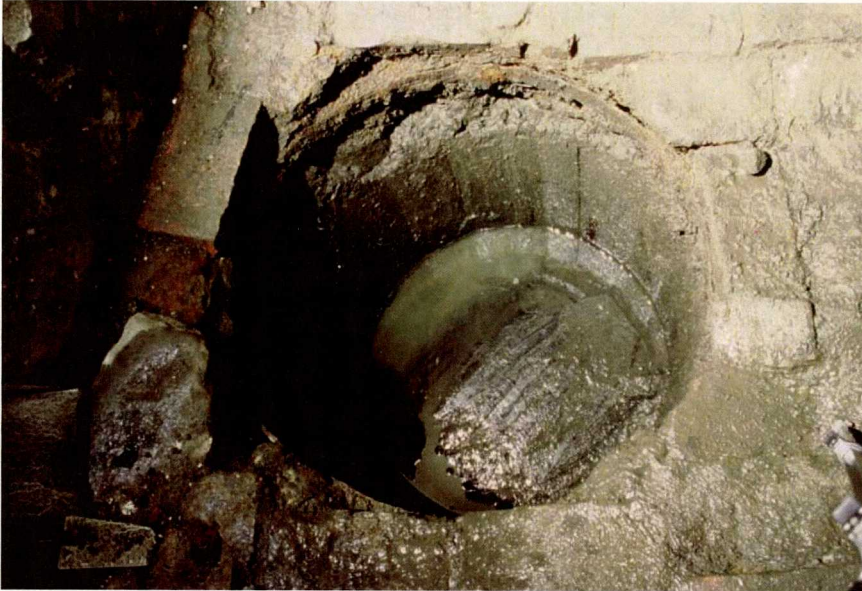
Kuva 8. Kaivo R3 (itä) kellarin K28:3 luoteisosassa. (Kuva: Reino Kärhä, dia kino: 1197.)

Rakenne R3 (itä) on kaivo, joka sijaitsee museon Rotundan lattian alla kellarissa K28:3, sen luoteisosassa. Kaivossa ei ole lattian yläpuolisia reunoja, vaan kaivo on ”reikä lattiassa.” Lattiataso kaivon ympärillä on tehty tiilistä lukuun ottamatta kaivon itäpuolta, kaivon ja kellarin K28:3 lounaisseinän väliä, jossa on tasaisia laakakiviä.

Kaivon yläreunassa on kaksi tiilikertaa, jonka jälkeen reunat ja pohja on vuorattu puulla. Reunoilla on pystylaudointu ja pohjalla lankuista tehty tasainen pohjalevy. Kaivo ei ole kovin syvä, arviolta alle 100 cm (tarkat mitat ja piirrokset puuttuvat). Halkaisijaltaan kaivo on noin metrin (arvio). Kaivoksi kirjattu rakenne R3 (itä) ei välttämättä ole kaivo, vaan jonkinlainen säilytyspaikka, mahdollisesti erillinen ”kylmäkellari”, jossa on voitu säilyttää elintarvikkeita.

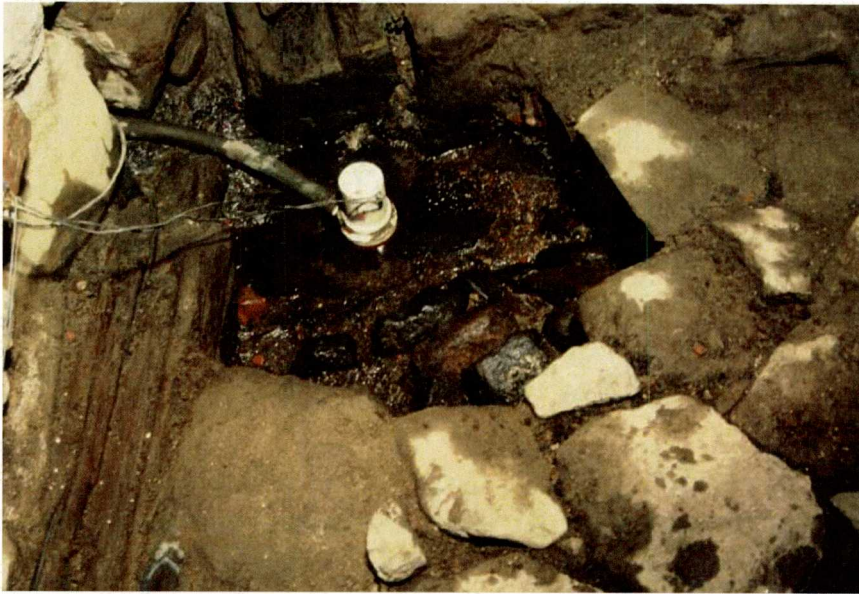
Kuva 9. Kellari K92:5 länsinurkkaan tehty koekuoppa KU1 (itä). Kuopassa kiveys R13 (itä) ja lounaisseinän vieressä hirsi R10 (itä). Kuvattu kaakosta. (Dia kino: 1603.)

koekuopan koko oli ainoastaan noin 60 x 70 cm ja kiveystä R13 (itä) oli ainoastaan noin 40 x 50 cm alalla, ei voida varmasti sanoa, onko kyse alemmasta kellarin lattiakiveyksestä.

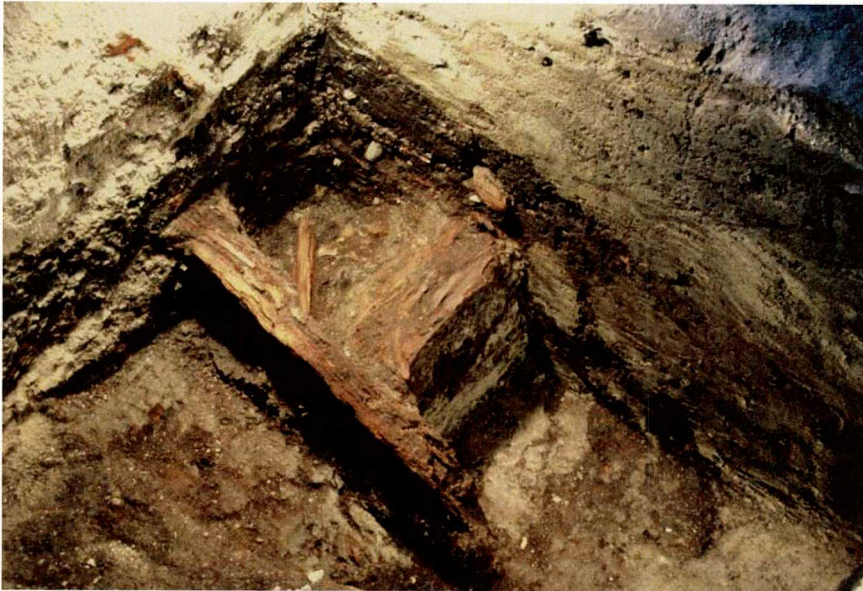
Kuva 10. Puurakenne R8 (itä). Kuvattu pohjois-luoteesta. (Kuva: Reino Kärhä, dia kino: 1270.)

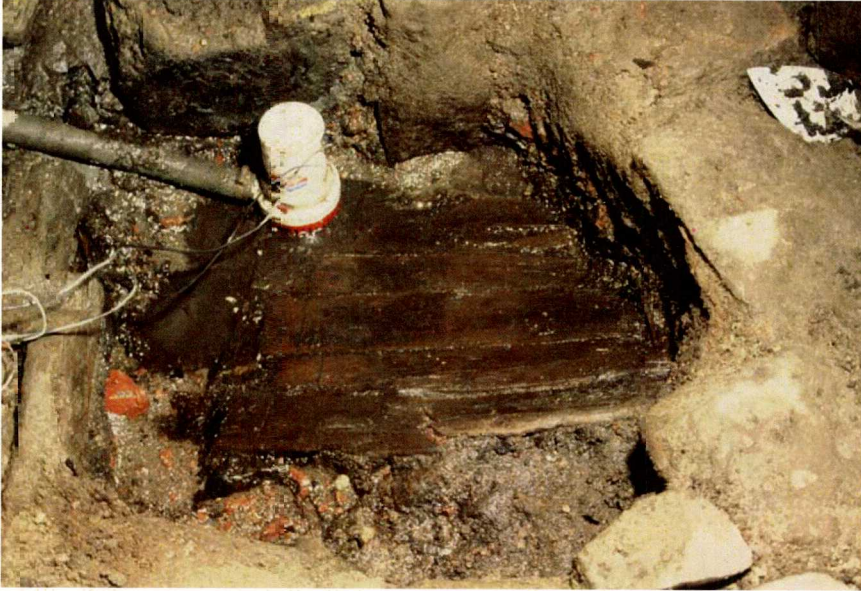
Kuva 11. Kellarin K92:5 länsinurkan koekuopasta KU1 (itä) löydetty paikalleen hajonnut puutynnyri R11 (itä).  
(Kuva: Päivi Hakanpää, dia kino: 1600.)

Kellarin K92:5 länsirukkaan tehdystä koekuopasta KU1 (itä) löytyi heti kellarin lattiakiveyksen alta ja vanhemman lattiakiveyksen R13 (itä) päältä paikalleen hajonneen puutyynyriin kimppejä, pohja / kansi ja vitsastat tehtyjä vanteita (kartta 300). Puutyynyri oli noin 2,90-2,75 m mpy tasolla. Kimpejä oli kymmenen kappaletta ja ehjien kimppeiden pituus oli noin 50 cm, niiden leveys vaihteli. Pohjan / kannen halkaisija oli noin 36 cm.

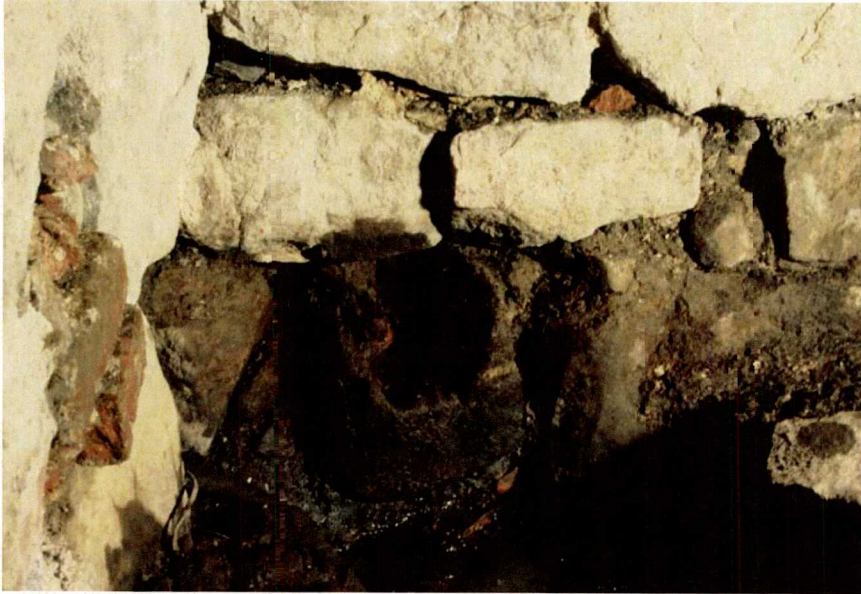
Kuva 12. Kellarin luoteisseinän alle menevä kouruhirsi R12 (itä). (Kuva: Päivi Hakanpää, dia kino: 1609.)

Kellarin K92:5 länsinurkasta koekuopasta KU1 (itä) luoteisseinän vierestä löytyi seinän alle menevä hirsi, johon on veistetty kouru (kartat 300, 306). Hirrelle annettiin rakennenumero R12 (itä). Hirren halkaisija oli noin 26 cm ja veistetyn kourun leveys noin 10-12 cm. Hirsi tulkittiin vesikouruksi, joka on luultavasti johtanut vettä kellarista ulospäin Luostarin Jokikadulle, vaikkakin nyt hirsi on kallellaan kellariin päin. Hirren löytymisen jälkeen myös puutynnyri R11 (itä) saa selityksen. Se on kaivettu kellarin länsinurkkaan keräämään vettä. Yhä tänä päivänä kellari on hyvin kostea ja vesi saattaa nousta nykyisellekin lattiatasolle. Hirrestä ei saatu dendrokronologista ajoitusta.

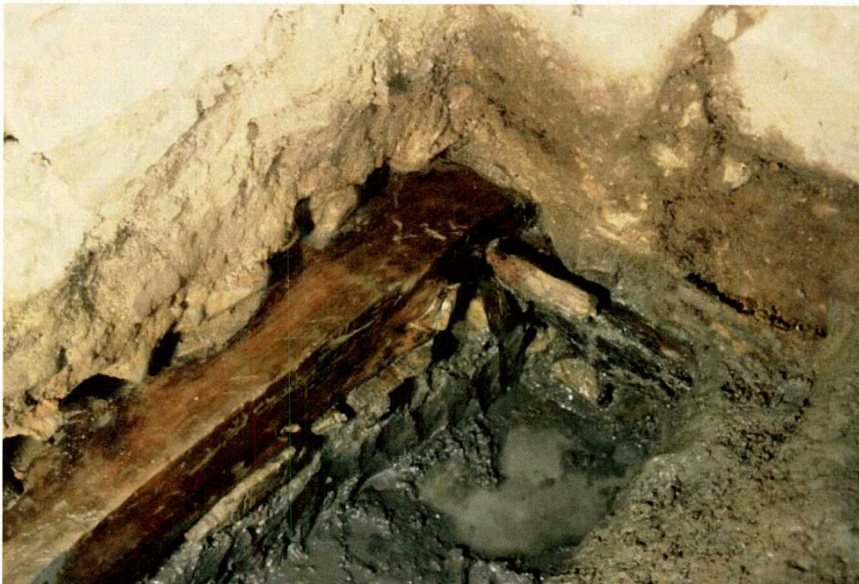
Kuva 13. Kellarin K92:3 itänurkan koekuopassa KU2 (itä) sijaitsevat puurakenteet. Koillisseinän alla arinahirsi R15 (itä) ja sen alla olevat poikittaiset laudat ja puut R16 (itä), R17 (itä), R18 (itä), R19 (itä), R20 (itä) ja R21

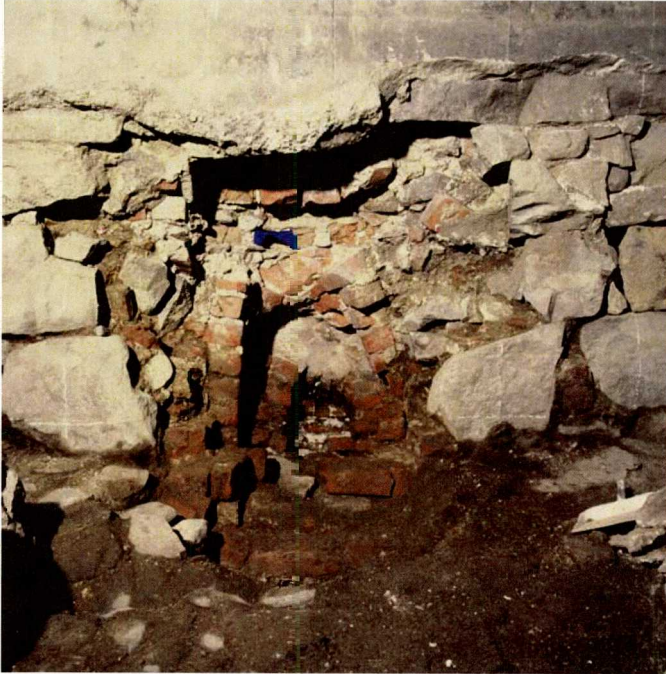
Kuva 14. Kellarin K92:3 kaakkoisseinän ikkuna-aukko ulkoseinän puolelta. (Kuva: Seilo Ristimäki, dia 6x6: 288.)

Kaakkoisseinä on pääosin tehty kivistä, siellä täällä myös tiiliä. Seinän pinnalla on laastirappaus. Seinän keskikohdassa on ikkuna-aukko Luostarin Jokikadulle ja aivan kellarin etelänurkassa on komero. Komeron koko on noin 50 x 40 cm. Kaakkoisseinä on kellarin holvikattoa kannatteleva seinä.

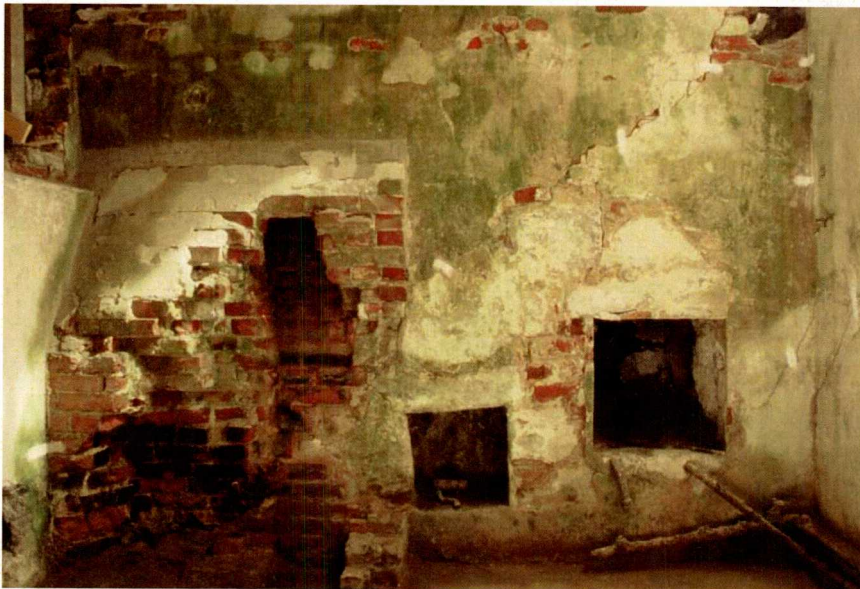
Kuva 15. Kellarin K93:4 koillisseinä. (Kuva: Reino Kärhä, dia kino: 501.)

on tällä hetkellä suorat tiili- ja betoniseinät, joissa on sementtirappaus. Koillisseinän alaosa on kivinen ja yläosa tiilinen. Seinän pintaa peittää paksu ja tasainen pintalaasti. Pohjoisnurkassa on tulisijan jäännökset, jonka hormi ulottuu säilyneen seinänmitan verran ylöspäin. Seinän keskiosassa on katekivellinen komero, jonka koko on noin 55 x 55 cm. Tästä komerosta kaakkoon, kellarin itänurkassa on toinen suurempi komero (koko 68 x 84 cm), jonka takaseinä on rikki. Tästä kolosta on näkymä kellariin K94:6. Itänurkassa seinässä on erilaisia rautaisia putkia.

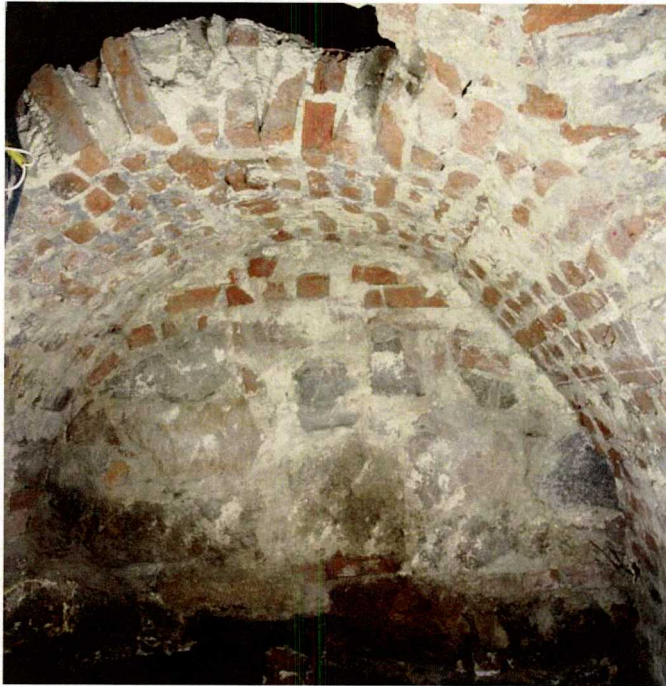
Kuva 16. Kellarin K93:5 tiiliholvi. (Kuva: Seilo Ristimäki, dia 6x6: 472.)

Kellarin holvikatto on tynnyriholvaus, joka on tehty tiilistä. Holvaus on poikkeuksellinen, koska hovin eteläosa on tehty renessanssilimityksellä ja pohjoisosa sidetiiliholvauksella (Uotila 1995, K93:5). Kellarissa on ollut maalattia.

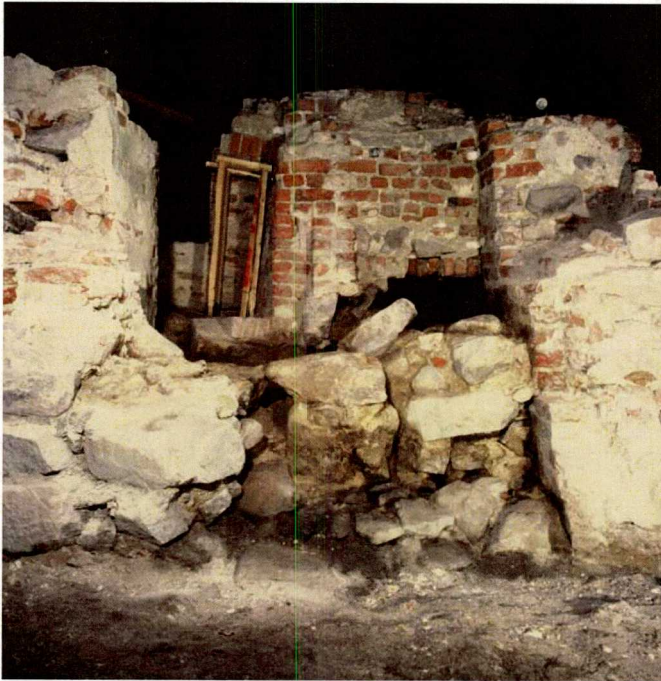
Kuva 17. Huonetila K93:17. (Kuva: Seilo Ristimäki, dia 6x6: 353.)

Alueen pohjoisosassa oli laastipintainen kaareva tiiliseinä, joka rajautui etelässä kaarevaan tiiliseen käytävään, joka päättyi koillisessa olevaan seinään. Nämä rakenteet on ajoitettu 1800-luvulle. Näiden rakenteiden purkutöiden yhteydessä kaakosta tuli esiin renessanssilimityksellä tehty tiilinen ovenpieli ja lappeelleen asetetuista tiilistä tehty lattia. Tiililattian alla oli täyttökerros ja tämän alla kellarin K95:21 kivinen holvi. (Uotila 1995, K93:17.)

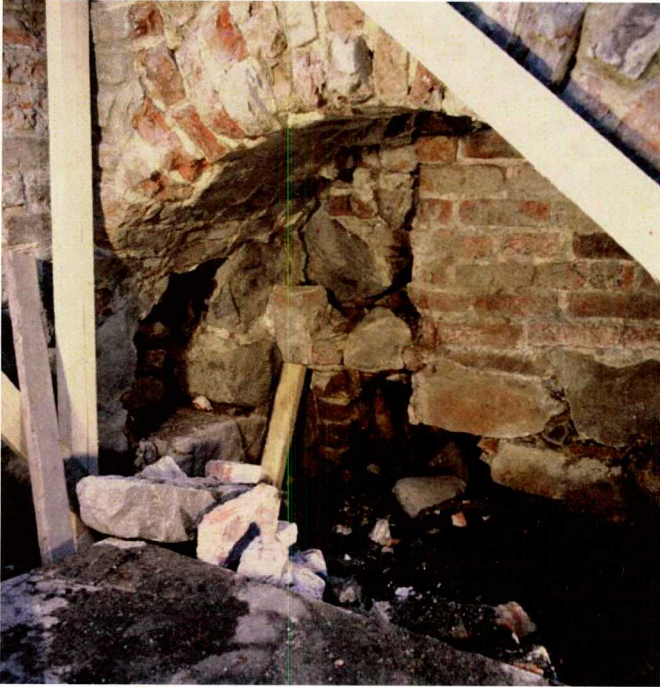
Kuva 18. Kellarin K93:19 koillisosan holvikaari. (Kuva: Seilo Ristimäki, dia 6x6: 454.)

Muurin lounaispäässä tiiliosaa on jäljellä ainoastaan noin kaksi tiilikertaa, kun taas koillisosassa tiilikertoja on jäljellä yksitoista. Lounaisosassa muuri päättyy Turun Maakuntamuseon karttakuvan perusteella suureen kiveen, mutta 1994 tutkimuksissa kivi poistettiin ja esille tuli rakenteen tiilikulma ja rakenteen K93:19 lounaisseinää. Lounaisseinä jatkuu noin 70 cm matkalla ja päättyy rakennesaumaan, jonka kaakkoispuolella on rakennuksen vanhempi ulkokulma ja kellarin K93:1 tiiliseinä. Tämä tarkoittanee sitä, että tiilimuuri K93:19 on nuorempi rakenne kuin kellarit K93:2 ja K93:3. (Uotila 1995, K93:19).

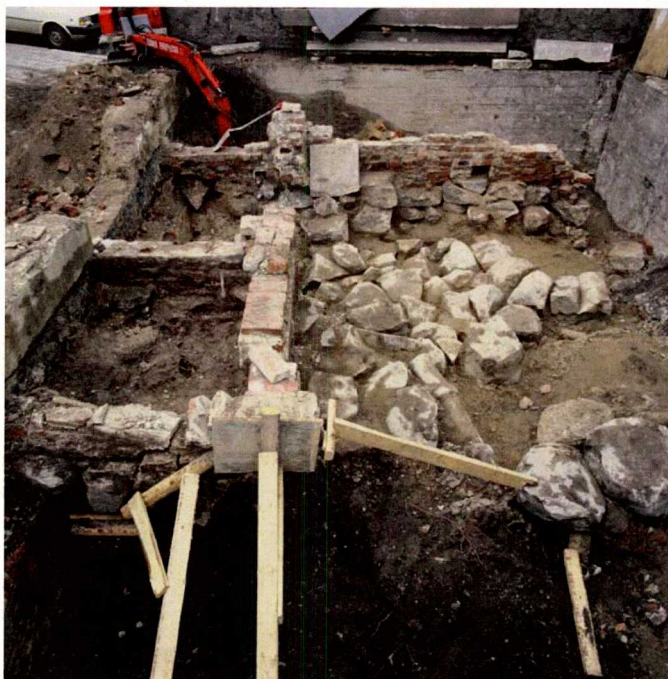
Kuva 19: Kellari K94:7 päällimmäisiä rakenteita. (Kuva: Seilo Ristimäki, dia 6x6: 55.)

Löydettäessä kellarin päällä oli säilyneenä asuinkerroksen seinärakenteita. Seinät olivat kiviperusteisia ja yläosastaan tiilisiä ja ajoittuvat 1800-luvulle. Itse kellaritila oli suurikokoinen ja tehty pääosin tiilestä. Kellaritilan sisälle oli tehty väliseinä. Molemmat väliseinät alkoivat kaakkoisseinästä. Pitkä suora tiilinen väliseinä sijaitsi kaakkoisseinän eteläosassa, noin 2,3 metriä etelänurkasta kellarin keskiosaan päin. Seinämän pituus oli noin 5,5 metriä (kartat 84, 85). Toinen tiilirakennelma oli kaakkoisseinän keskiosassa ja se oli noin 1,5 metriä pitkä (kartat 86, 98, 100). Molemmat seinärakenteet purettiin pois.

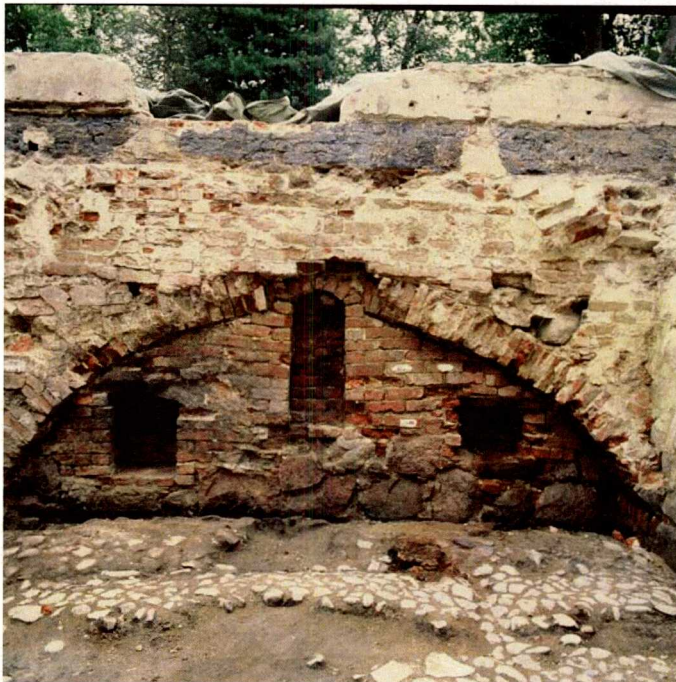
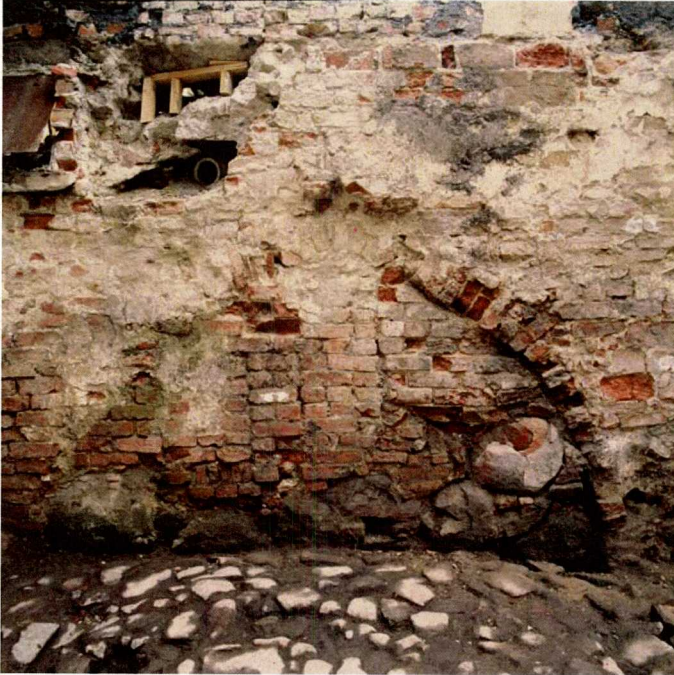
Kuva 20. Kellarin K94:7 kaakkoisseinän pohjoisempi tiiliholvi. (Kuva: Seilo Ristimäki, dia 6x6: 146.)

Kuva 21. Kellarin K94:7 kaakkoisseinän eteläisempi tiiliholvi. (Kuvat: Seilo Ristimäki, dia 6x6: 149.)

Kaakkoisseinän alaosassa on kahden, paikoittain kolmen kivikerran perustus, jonka päältä alkaa tiiliseinä. Seinällä on kaksi matalaa tiilestä tehtyä tukikaariholvia. Seinän itäosassa oleva tukikaari on rikkoutunut, mutta sen leveys on ollut noin kolme metriä ja korkeus noin 1,5 metriä. Kaariholvin keskellä on umpeen muurattu korkea komero ja toisesta komerosta on jäänteitä aivan kaaren itäosassa. Seinän eteläosassa on paremmin säilynyt tukikaariholvaus, jonka leveys on noin viisi metriä ja korkeus noin 1,5 metriä. Kaaren sisäpuolinen osa muurattu juoksutiililimityksellä ja sen sivuilla on kaksi umpeen muurattua tiilikomeroa ja keskellä yksi suurempi umpeen muurattu komero tai ikkuna-aukko. Keskimmäisen aukon päällä holvaus katkeaa ja aukon yläosa on muurattu sidetiililimityksellä. Tiilikaarien välissä on tiilimuurausta, jossa tiilet on asetettu lappeelleen. Seinän yläosa on tiilinen ja pinnalla on laastia. Yläosa on mahdollisesti muurattu munkkilimityksellä. Noin 5,00 m mpy tasosta ylöspäin, seinä on nuorempaa rakennetta ja tehty ainakin osittain betonista. (Kartta 274.) (Uotila 1995, K94:7.) Kaakkoisseinän keskiosaan tehtiin koekuoppa KU173, josta löytyi seinän perustushirsi (kartta 308). Tästä ei saatu dendrokronologista ajoitusta.

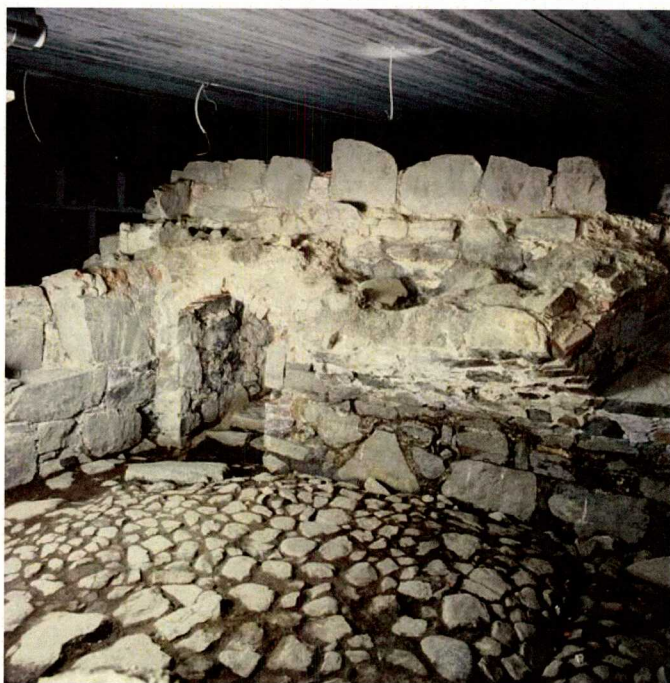
Kuva 22. Kellarin K93:10 kaakkoisseinä. (Kuva: Seilo Ristimäki, dia 6x6: 459.)

Kellarin K94:10 kaakkoisseinä on holvikattoa kannatteleva seinä, jossa jäljellä holvin kanta (kartta 284). Kaakkoisseinän koillisnurkassa eli kellarin itänurkassa on oviaukko porrashuoneeseen K94:8. Oviaukon leveys on noin 1,1 metriä ja korkeus on noin 1,76 m lattiatasosta mitattuna (kartta 226). Oviaukon koillispieli on kivinen ja siinä on kaksi rautaista saranatappia noin 3,45 m mpy ja 4,75 m mpy korkeuksilla. Lounaispieli on pääosin myös kivinen, mutta keskikohdalla noin tasolla 3,80-4,40 m mpy on muutamia tiiliä. Kaakkoisseinä on muurattu kivistä ja seinän pinnalla on paikoittain pintalaastia. Holvin taitto alkaa noin 4,15-4,60 m mpy tasolta. Holvin alapuolella oleva seinä on hyvin matala. Korkeimmillaan seinä on oven vieressä, jossa se on noin 1,2 metriä, muuten seinän korkeus on noin 60-80 cm. (Tulkki 1995, 6.)

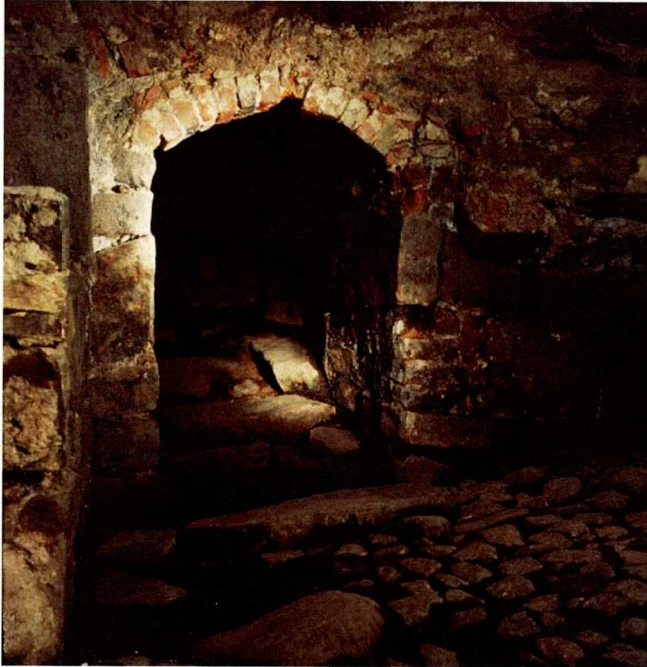
Kuva 23. Kellarin K94:10 koillisseinän oviaukko porrashuoneeseen K94:8. (Kuva: Seilo Ristimäki, dia 6x6: 460.)

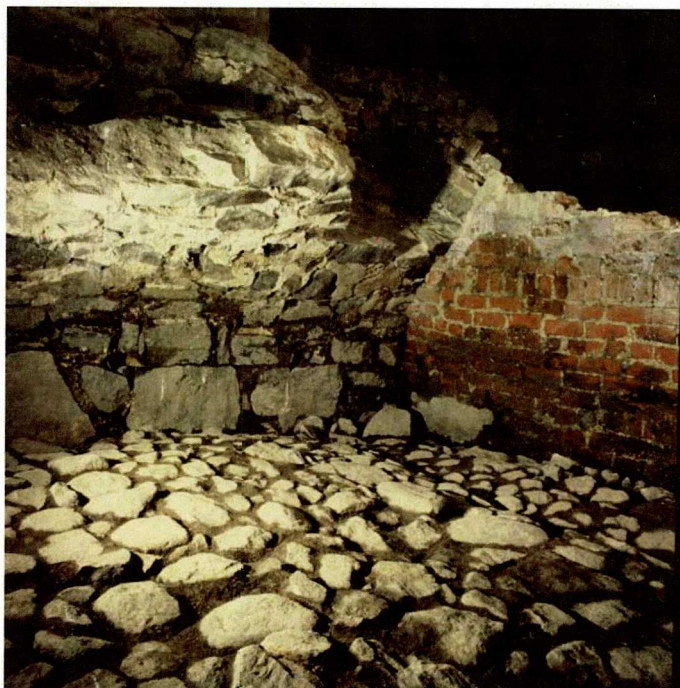
Kuva 24. Kellarin K94:10 etelänurkkaa. (Kuva: Seilo Ristimäki, dia 6x6: 388.)

Kellarin holvikatto on tehty suurista luonnonkivistä. Holvauksesta on jäljellä holvin kannat kellarin kaakkois- ja luoteisseinässä, sekä jonkin verran myös kiviholvia kellarin länsinurkan maapatsaan päällä. (Tulkki 1995, 8.) Kellarin kattoa on myöhemmin korjattu tiiliholvauksella, johon Uotilan mukaan liittyvät lattiakiveyksen läpin kulkevat pystypaalut. Paaluja on kolme lounaisseinän vieressä, yksi kaakkoisseinän keskellä ja yksi kellarin itänurkassa. Puupaalut ovat jäänteitä holvin rakentamiseen tarvittavista tukirakenteista. (Uotila 1995, K94:8, K94:9 ja K94:10; Tulkki 1995, 8.)

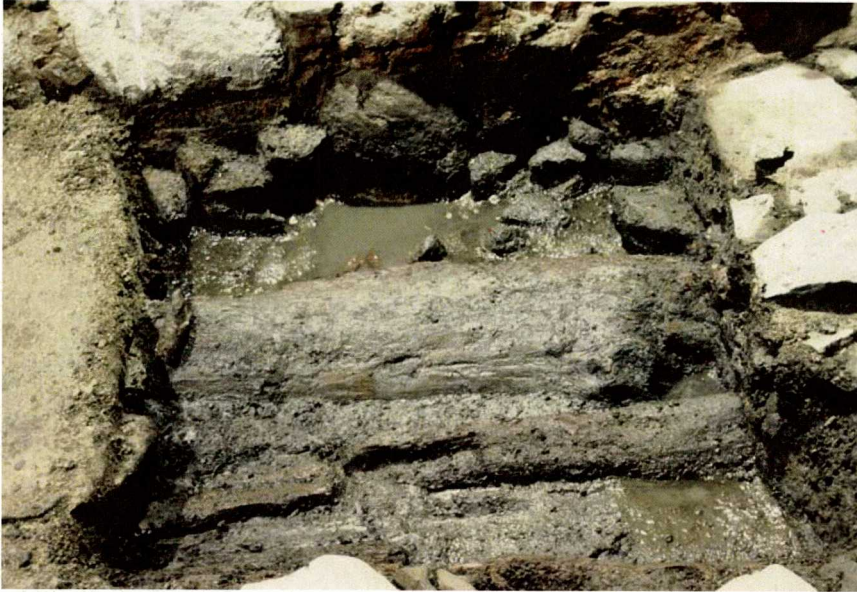
Kuva 25. Kellariin K94:7 tehty koekuoppa KU168, jossa puulattiaa R89. Kuvattu lounaasta. (Kuva: Päivi Hakanpää, dia kino: 1489.)

Koekuoppa KU168 kaivettiin noin 1,53 m mpy tasolle.

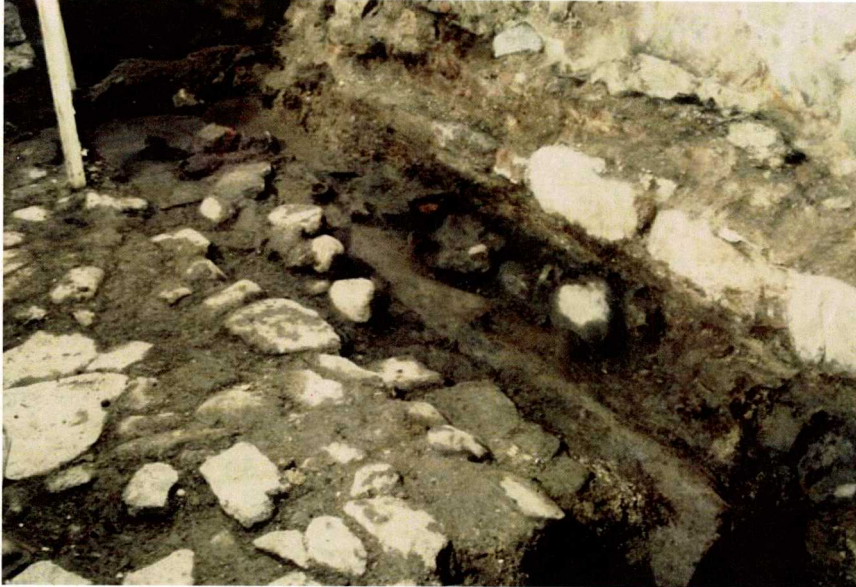
Kuva 26. Kellarin K94:7 koekuopasta KU169 esille tullut puurakenteen R90 kolmas taso. Kuvattu etelästä.  
(Kuva: Päivi Hakanpää, dia kino: 1521.)

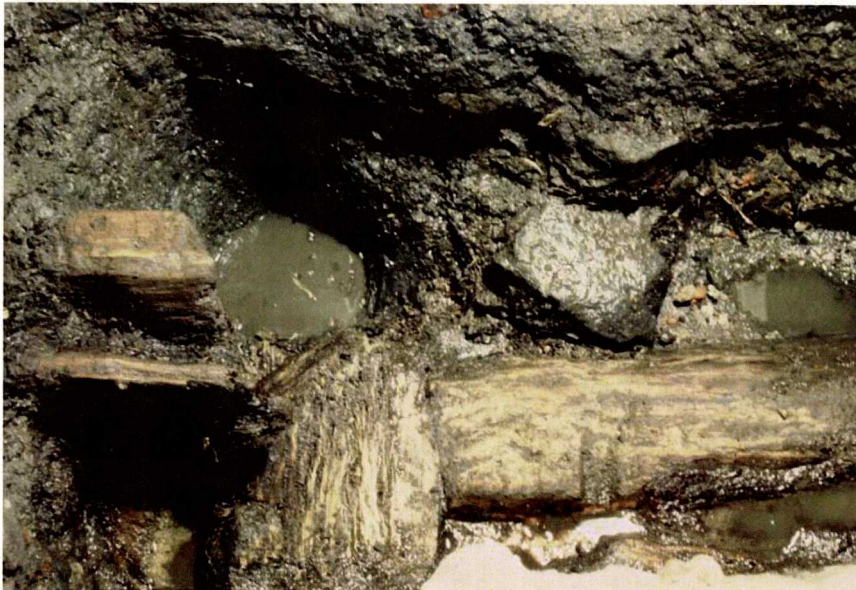
Kuva 27. Rakenteen R91 salvospuut. Kuvattu koillisesta. (Kuva: Päivi Hakanpää, dia kino: 1544.)

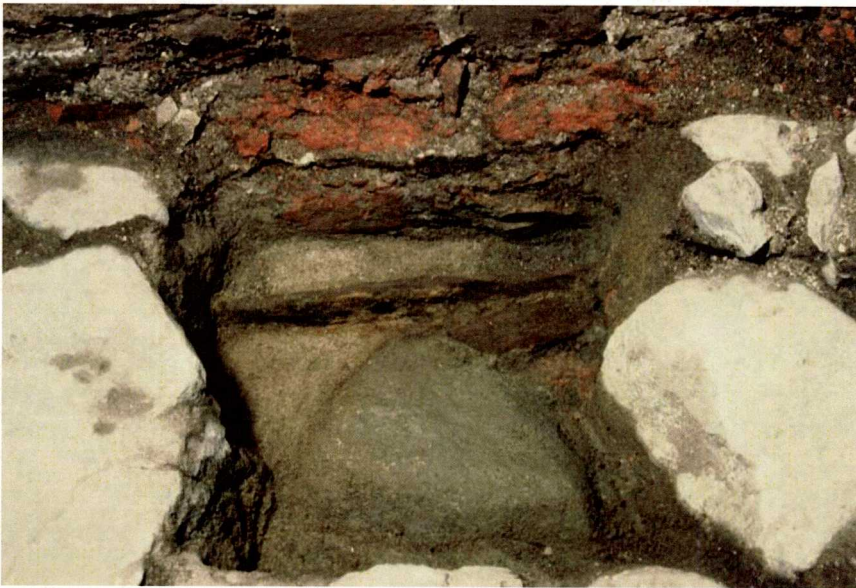
Kuva 28. Puut R94. Kuvattu koillisesta. (Kuva: Päivi Hakanpää, dia kino: 1596.)

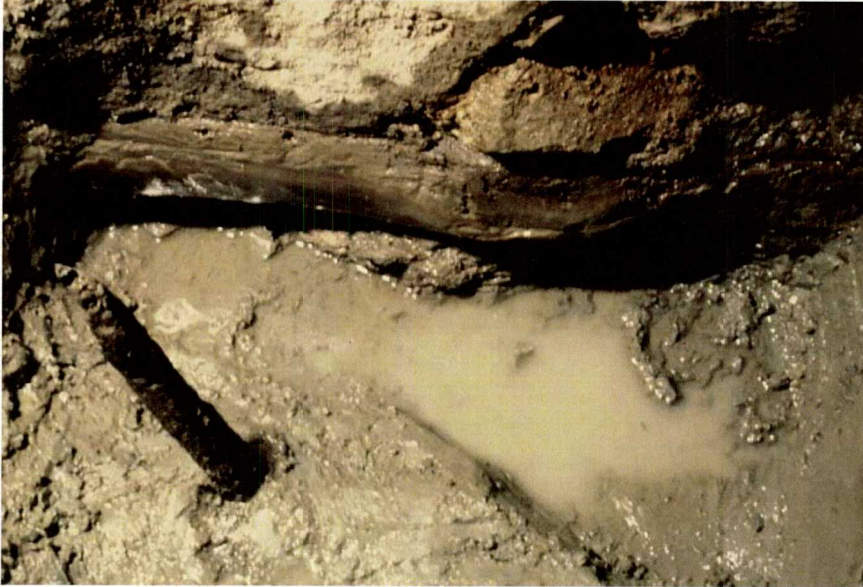
Kuva 29. Koekuopan KU173 puuarina R95 ja pystypuu R96. Kuvattu luoteesta. (Kuva: Hannele Lehtonen, dia kino: 1765.)

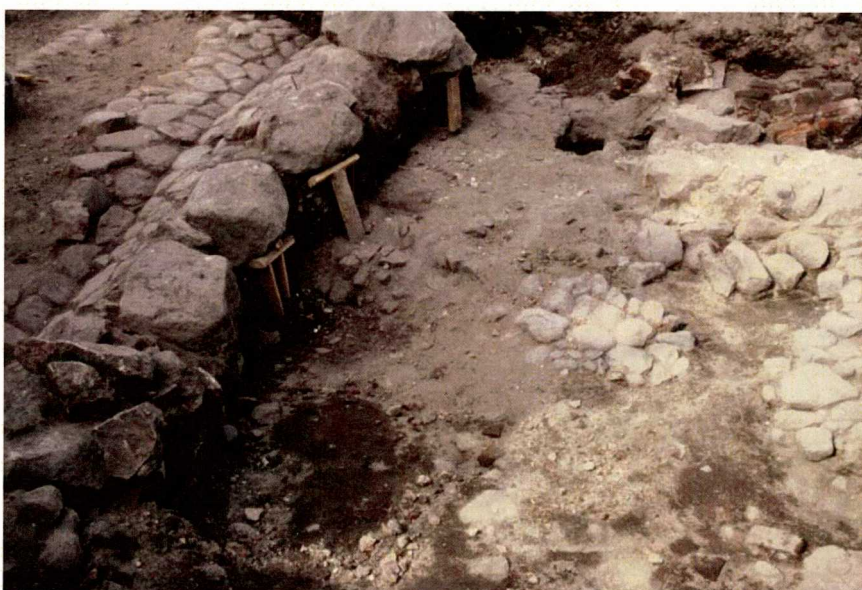
Kuva 30. Muuri R2 ja kiveys R19. (Kuva: Reino Kärhä, dia kino: 238.)

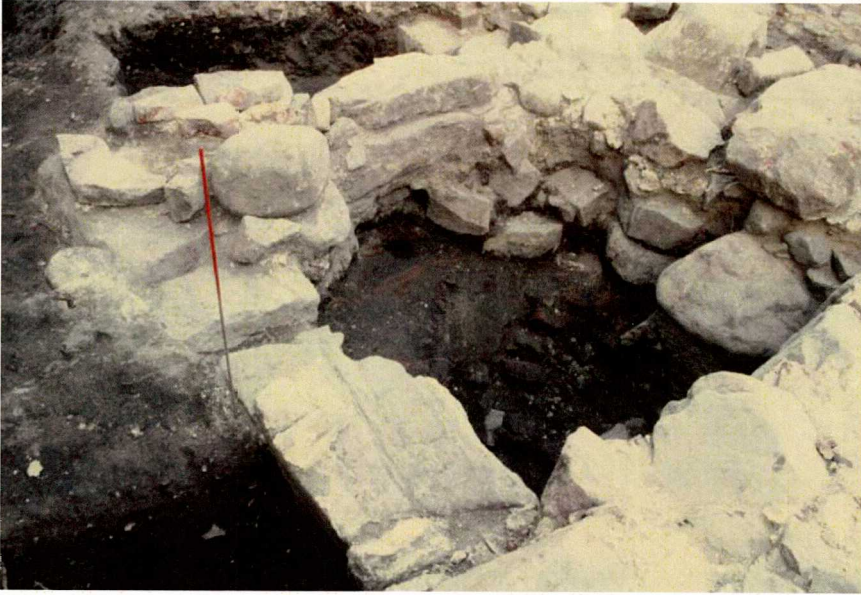
Kuva 31. Muuri R9 ja sen keskiosaa. (Kuva: Reino Kärhä, dia kino: 244.)

Muurien ”ulkopinnat” on dokumentoitu kaikilta suunnilta. Muuri kaakosta luoteeseen (huom. kartassa väärät ilmansuunnat; ks. kohdistuskartta) eli koillismuurin ulkopinta on kiinni muurissa R18, joka on porrashuoneen K94:8 ja kellarin K94:10 koillismuuri (kartta 39). Noin 5,90-6,80 metriä muurin R9 pohjoisnurkasta lähtee toinen kivimuuri R24

pohjoiseen. Tässä kohtaa on muurissa myös pystysauma, joten seinät on rakennettu eriaikaan. Muurin R9 koillisseinän ulkopinta on tehty suurista kivistä, joiden välissä on pienempiä kiviä kiilakivinä. Suurimman kiven koko on 1,8 x 0,7 m. Kivikertoja on säilyneenä kaksi eli muurirakenne ulottuu noin 5,70 m mpy tasolta 6,80 m mpy tasolle. Seinän viereen noin 2,80 metriä pohjoisnurkasta tehtiin koekuoppa 3. Koekuopassa alimmat seinäkivet olivat noin 5,70 m mpy tasolla ja niiden alla oli tiilimurskan sekaista maata. Ainoat puurakenteet alimpien kivien alta löydettiin aivan muurin pohjoispäädystä. Muurin pituus on muuta rakennetta pidempi eli se ulottuu aina museon rakentamisen yhteydessä tehtyyn ponttiseinään asti eli se on noin 6,5 metriä pitkä.

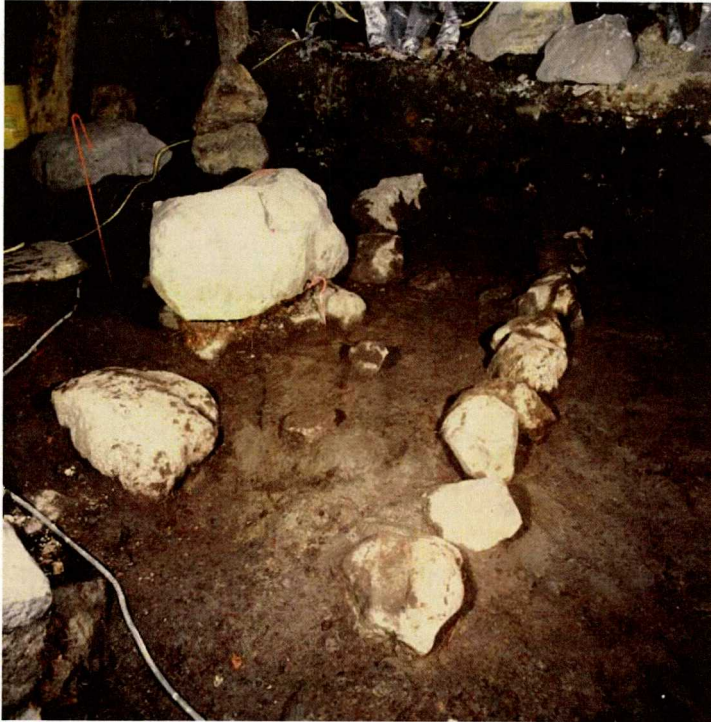
Kuva 32. Kivet R10. (Kuva: Seilo Ristimäki, dia 6x6: 234.)

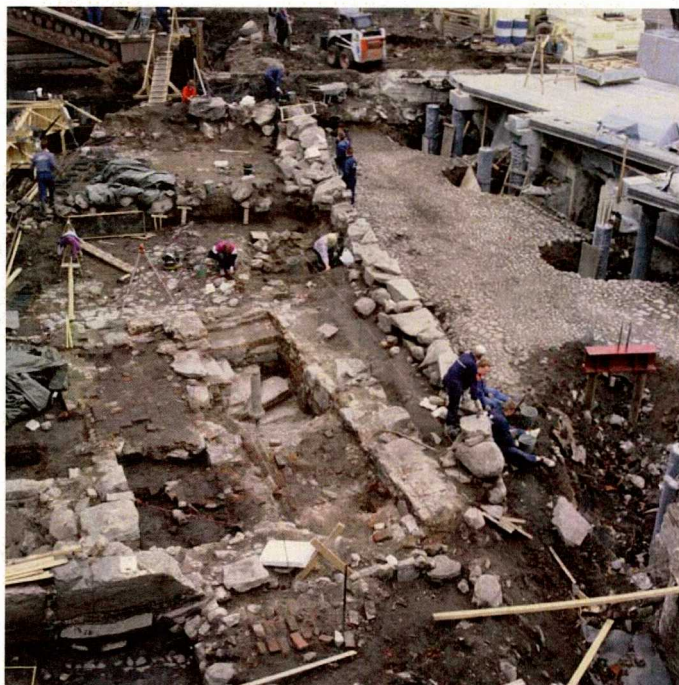
Kuva 33. Keskellä pengermuuri R12 ja R13. Kuvassa muurin oikealla puolella Auran kylpylän pihakiveystä ja vasemmalla porrashuoneen K94:8 portaat. (Kuva: Seilo Ristimäki, dia 6x6: 11.)

Pengermuurin korkeus vaihtelee 70-160 cm välillä. Korkeimmillaan muuri on kohdassa, josta erkanee muuri R22. Muurissa on yhdestä kolmeen kivikertaa (kartta 40). Suurten kivien välissä on pienempiä kiviä kiilakivinä sekä laastia, maata ja tiilimurskaa.

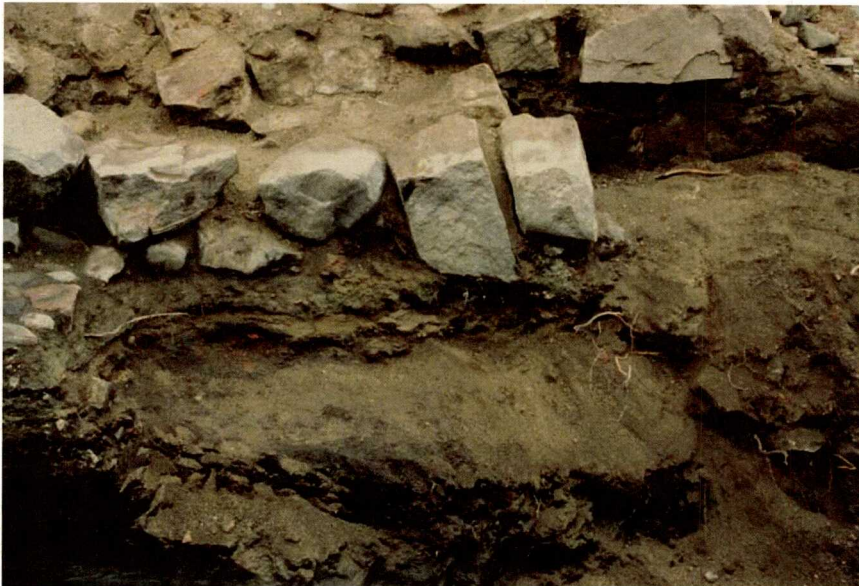
Kuva 35. Muuria R18. (Kuva: Reino Kärhä, dia kino: 797.)

Muuri R18 sijaitsee palatsin länsipuolella kellarin K94:10 ja porrashuoneen K94:8 koillisseinän päällä ja jatkuen siitä kaakkoon aina muuriin R9 asti (huom. kartassa 39 väärä ilmansuunta: ks. kohdistuskartta). Muuri on tehty keskikokoisista kivistä, jotka ovat noin 40 x30 cm. Kivien välissä on pienempiä kiviä kiilakivinä sekä laastia. Tiiliä on ainoastaan aivan muurin R9 rajalla, kohdassa mistä muuri R24 kiinnittyy muurien R18 ja R9 liitoskohtaan. Muurissa on kaksi kivikertaa päällekkäin ja ylimmät kivet ovat noin 5,85-6,00 m mpy tasolla (kartta 33+112).

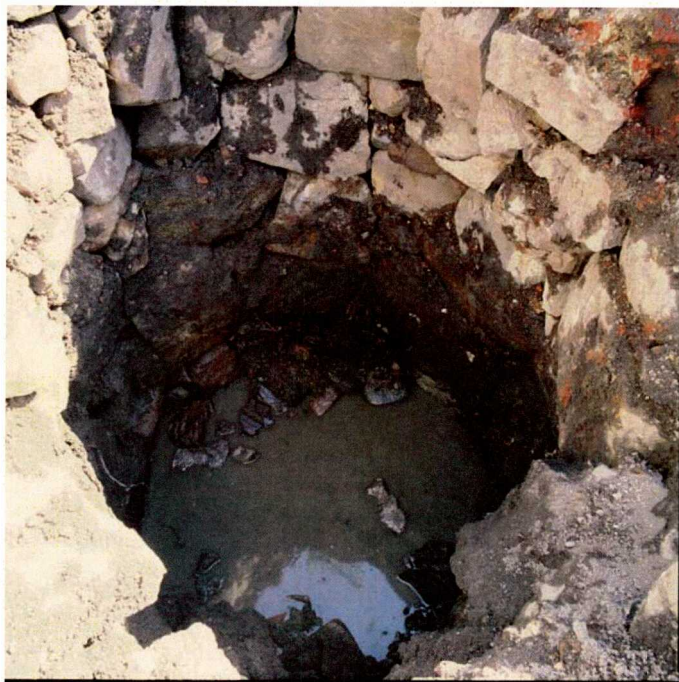
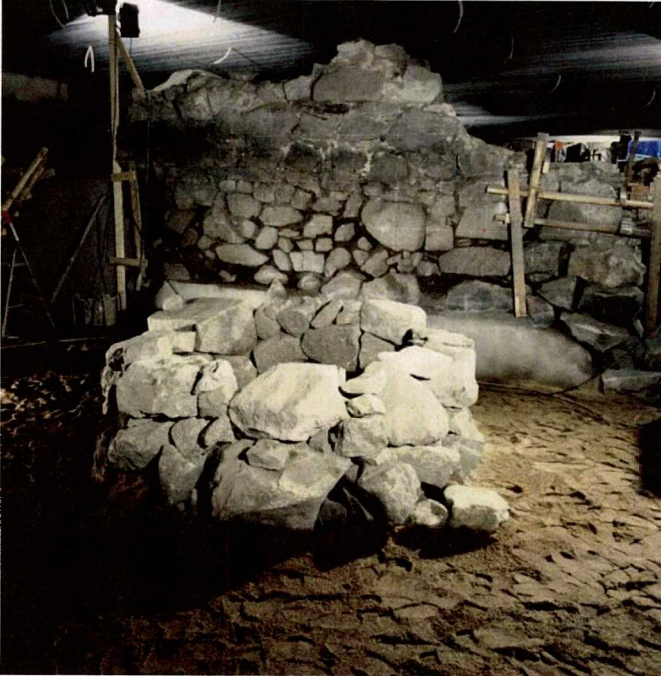
Kuva 36. Kaivo R50. (Kuva: Seilo Ristimäki, dia 6x6: 95.)

Kuva 37. Kaivo R50. (Kuva: Seilo Ristimäki, dia 6x6: 395.)

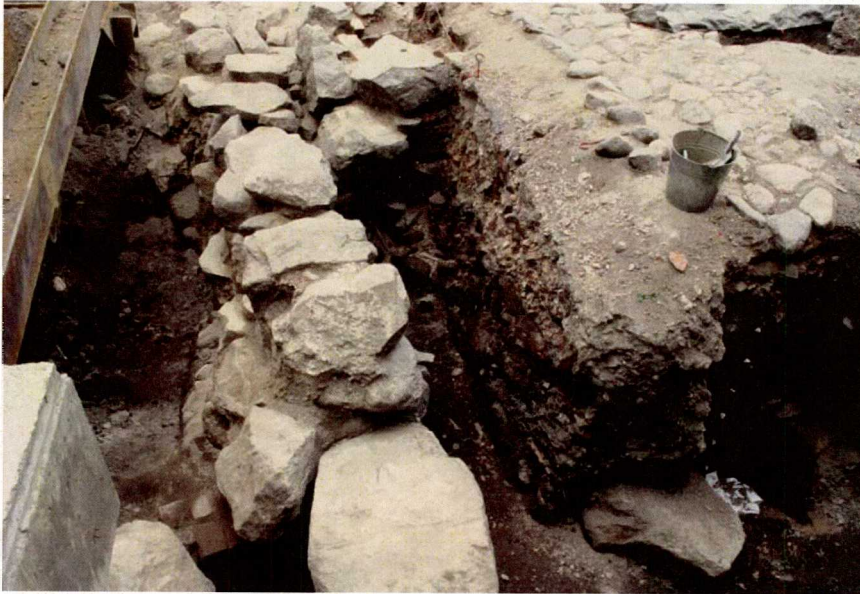
Kuva 38. Muuri R54. (Kuva: Reino Kärhä, dia kino: 780.)

Muuri on tehty kivistä ja se on pääosin yhden kivirivin levyinen (kartta 110). Kivikertoja muurissa on kahdesta kolmeen (kartat 119 ja 120). Päälimmäiset kivet ovat 5,50-6,0 m mpy tasolla ja alimmat noin 5,0 m mpy korkeudella. Kivien välissä on laastia ja tiilimurskan sekaista maata. Muuri on perustettu suoraan tiilimurskan sekaiseen täyttömaahan.

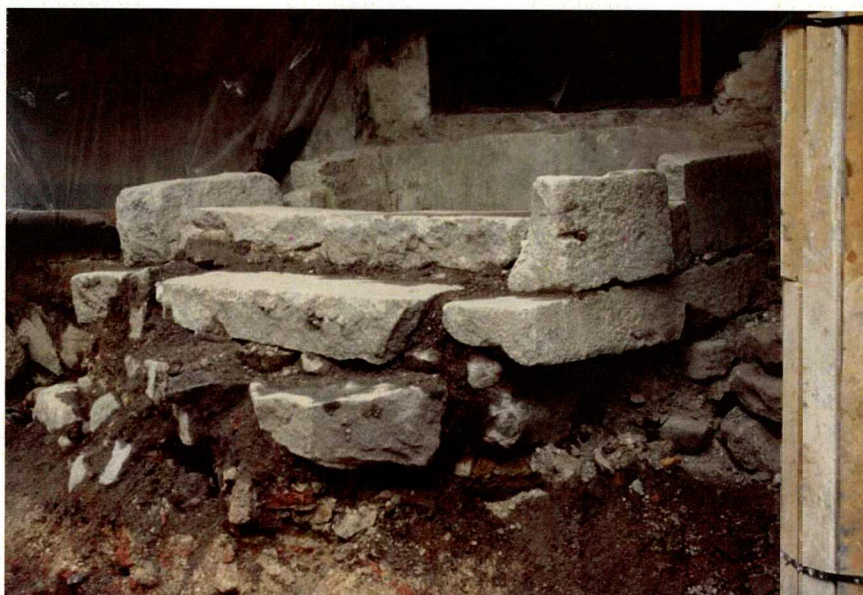
Kuva 39. Portaat R59. (Kuva: Reino Kärhä, dia kino: 912.)

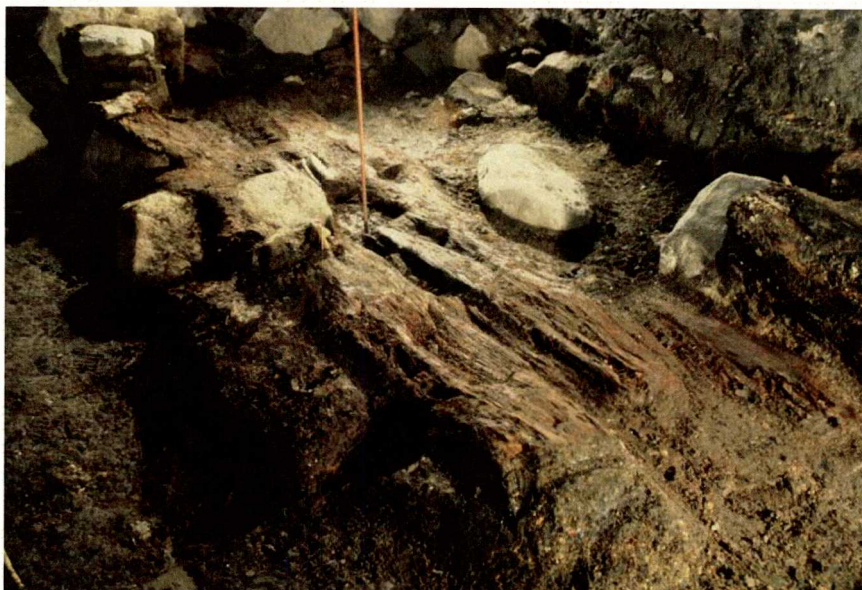
Kuva 40. Puu- ja kivirakenne R72. Kuva itä-koillisesta. (Kuva: Reino Kärhä, dia kino: 1303.)

Yhdestä vaakasuuntaisesta puusta otettiin dendronäyte (näyte 128), mutta sitä ei saatu ajoitetuksi.
