TURKU II/2/3

Rettigin tontti / nykyinen Aboa Vetus –museon alue

Kaupunkiarkeologinen kaivaus

24.1.1994-3.4.1995

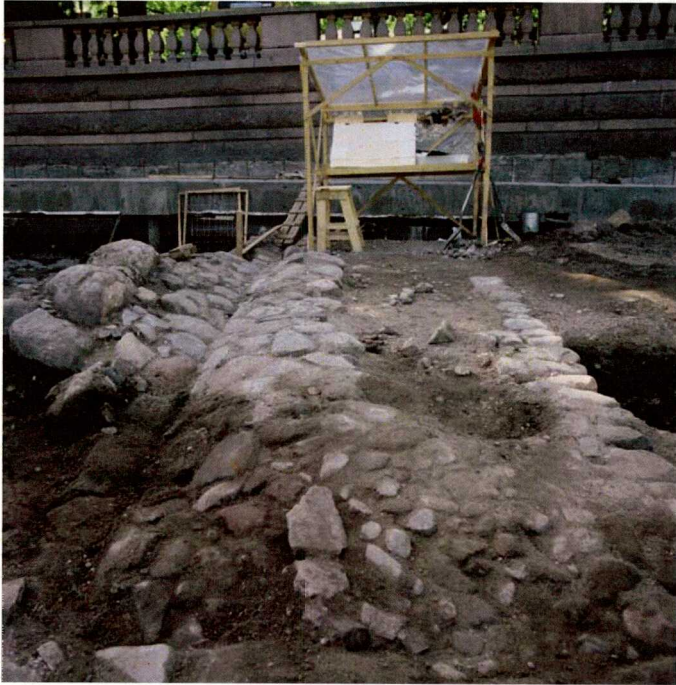
Kuva 41. Vesikouru R21, kuoppa KU12 ja mukulakiveystä ja purettua muuria R2. (Kuva: Seilo Ristimäki, dia 6x6: 58).

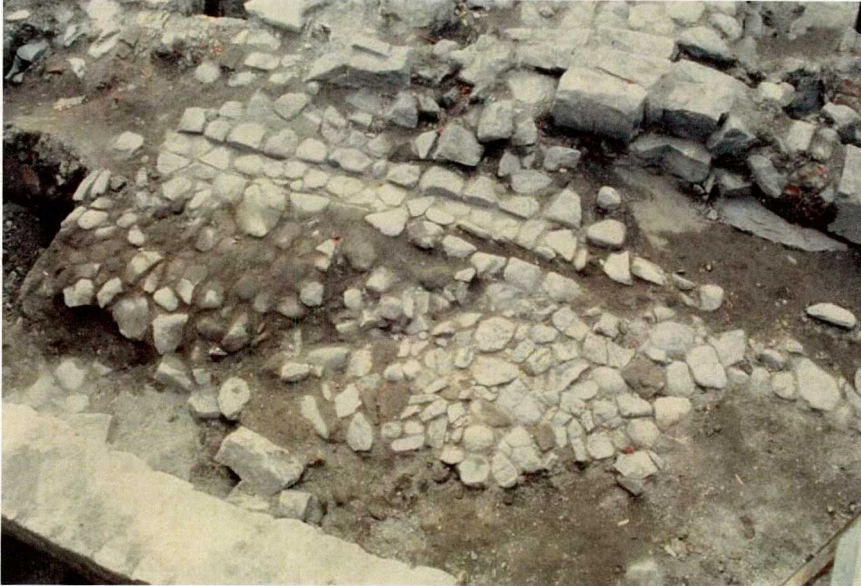
Kuva 42. Luostarin jokikadun kiveystä. (Kuva: Reino Kärhä, dia kino: 322.)

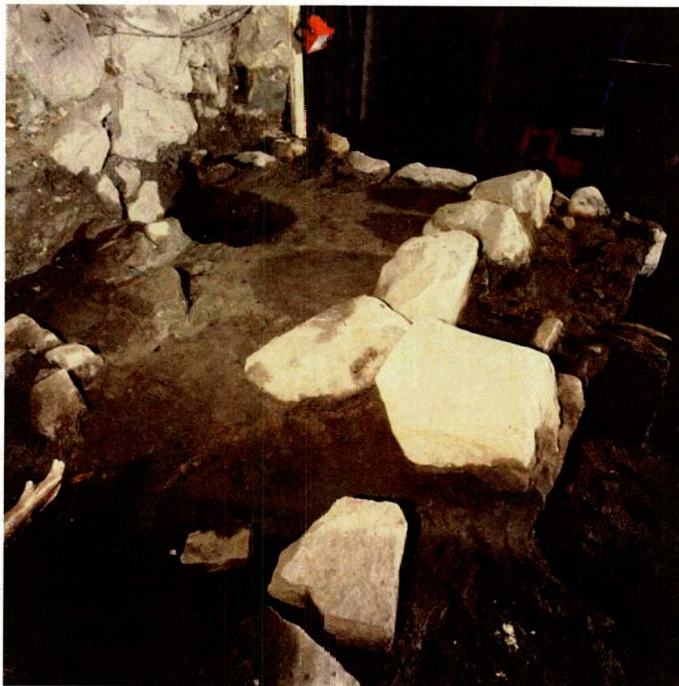
Kuva 43. Kiveyksien R70 ja R80 pohjan kivet. (Kuva: Seilo Ristimäki, dia 6x6: 307.)

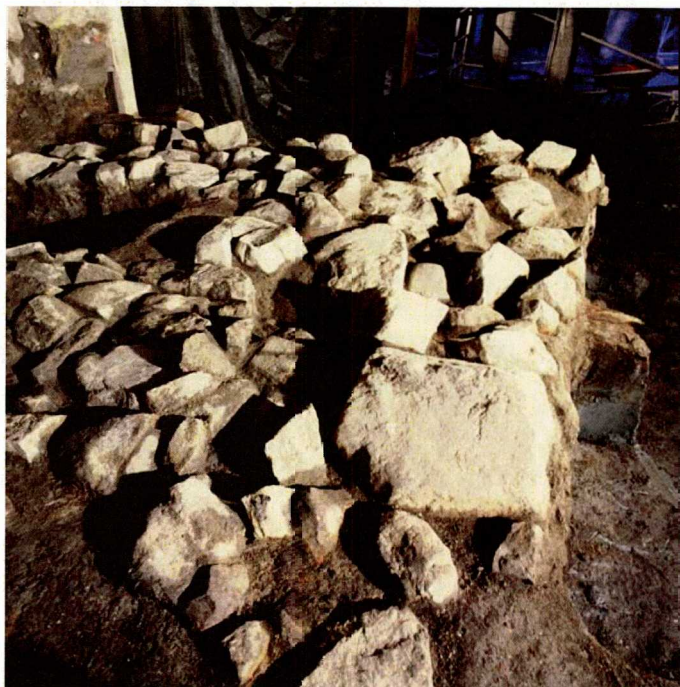
Kuva 44. Kiveyksen R80 viides taso. (Kuva: Seilo Ristimäki, dia 5x6: 285.)

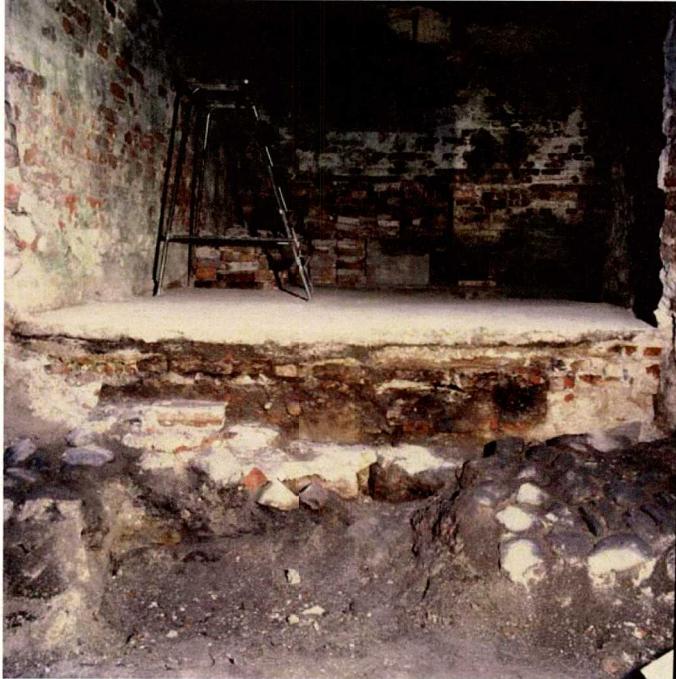
Kuva 45. Kiveys R87 kellarin K93:1 puretun luoteisseinän alla. (Kuva: Seilo Ristimäki, dia 6x6: 360.)

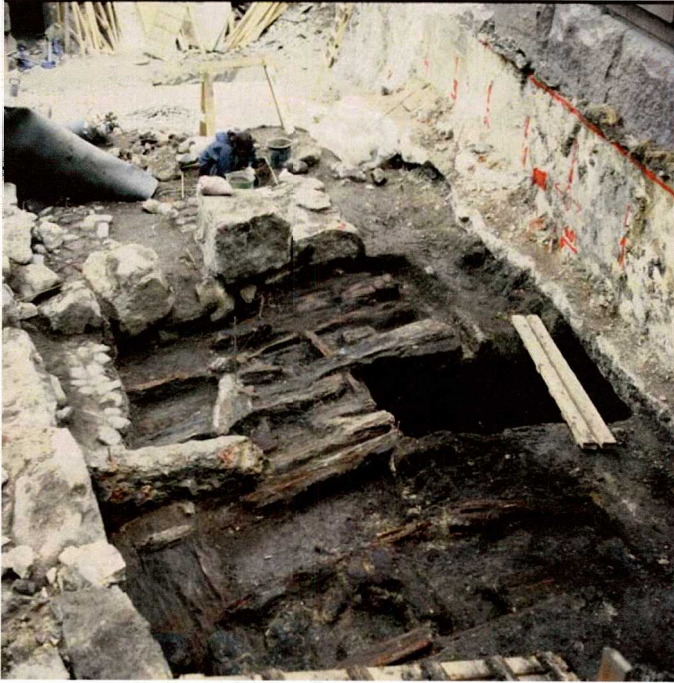
Kuva 46. Puulattiaa R25 luode-pohjoiseen. (Kuva: Seilo Ristimäki, dia 6x6: 42.)

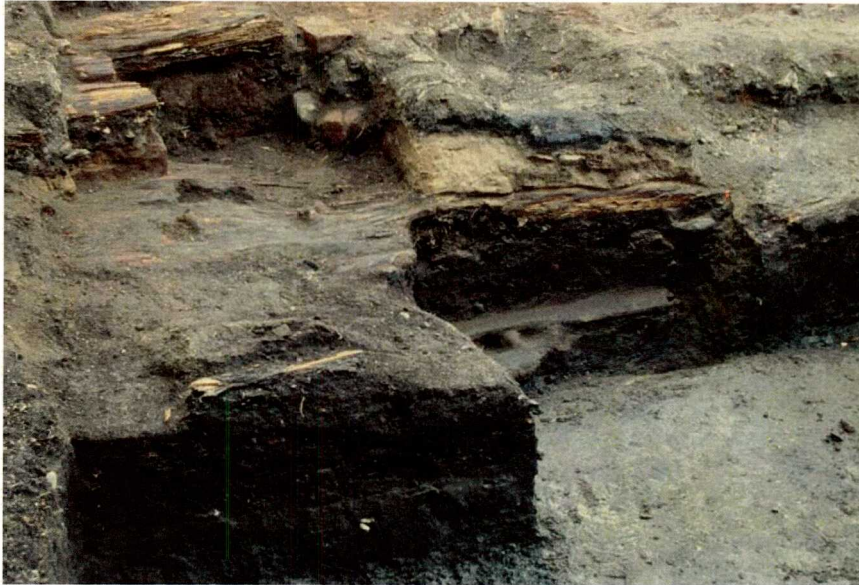
Kuva 47. Puulattioita kolmessa tasossa. Ylinnä rakenne R38, keskellä R25 ja alimpana R56. (Kuva: Reino Kärhä, dia kino: 814.)

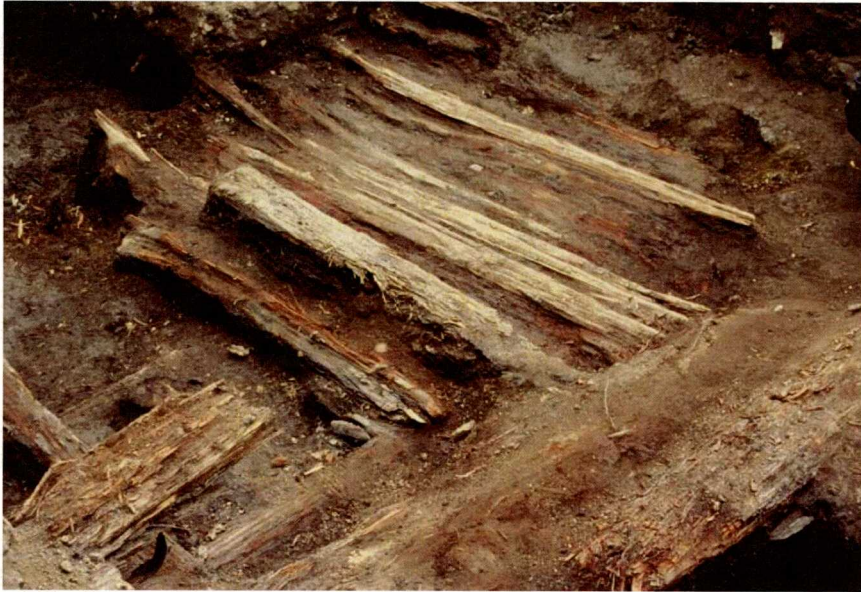
Kuva 48. Puulattia R38. (Kuva: Reino Kärhä, dia kino: 1038.)

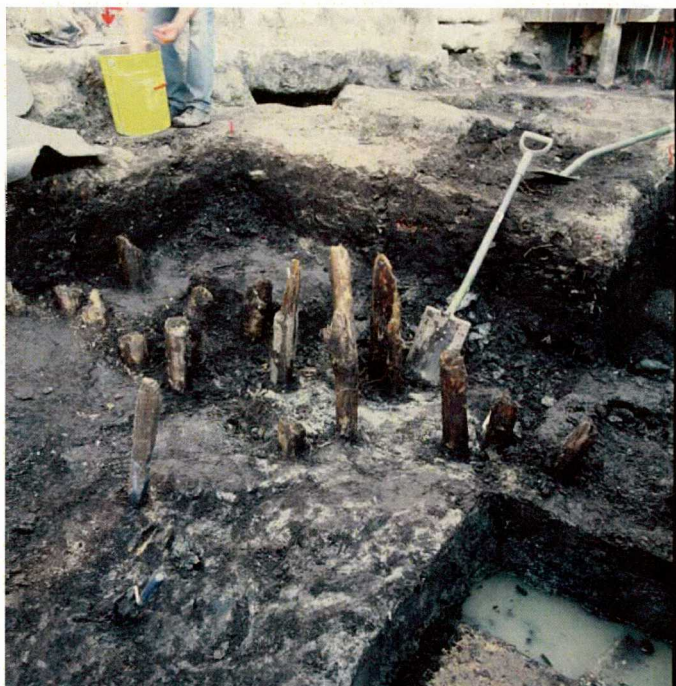
Kuva 49. R49 pystypaalut. (Kuva: Seilo Ristimäki, dia 6x6: 106)

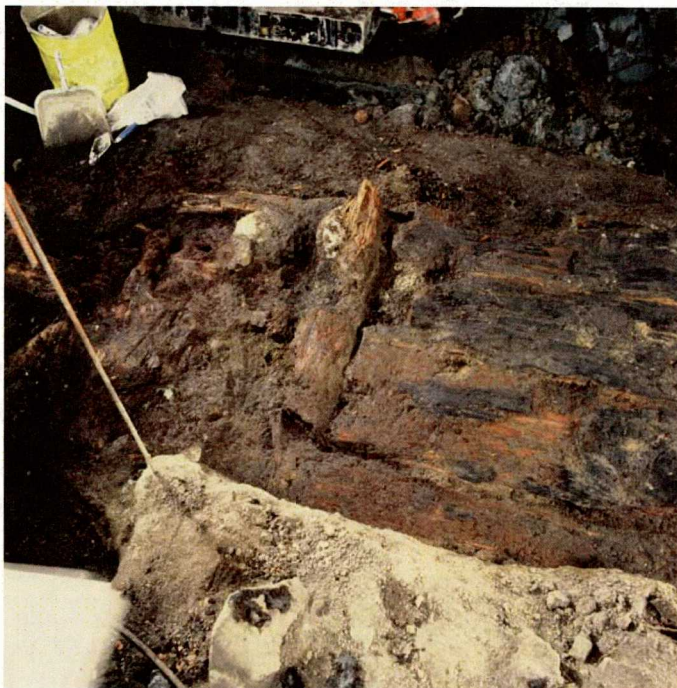
Kuva 50. Puutaso R52. (Kuva: Seilo Ristimäki, dia 6x6: 244.)

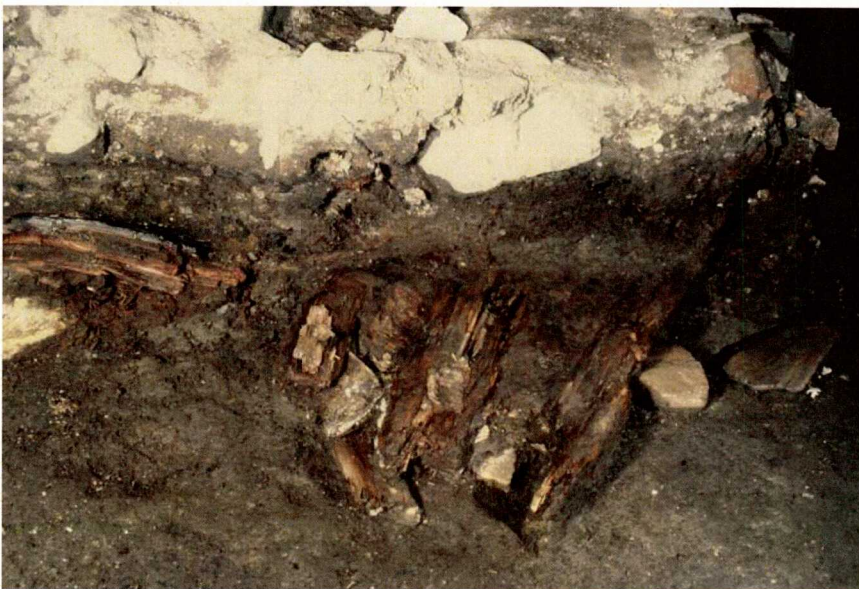
Kuva 51. Rakenteen R76 puut. Kuvattu kaakosta. (Kuva: Minna Sartes, dia kino: 1409.)

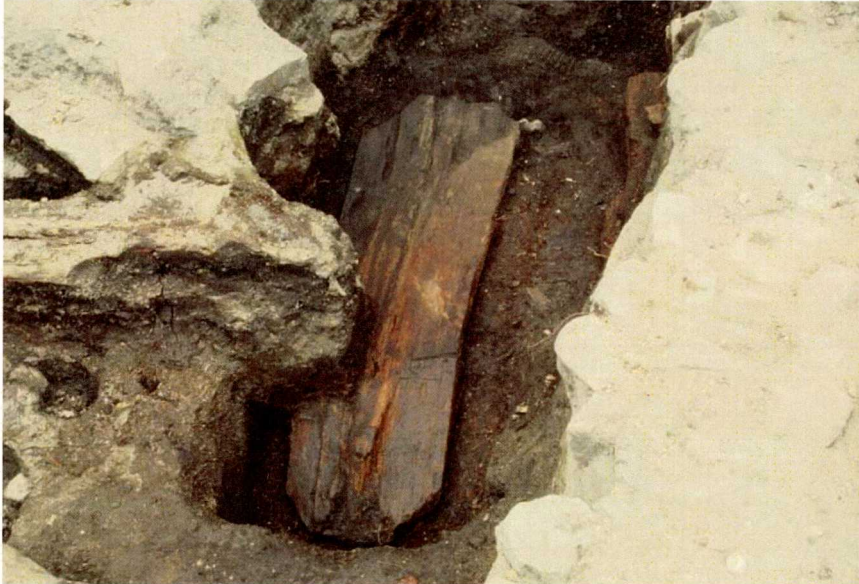
Kuva 52. Muotoiltu lauta R55. (Kuva: Reino Kärhä, dia kino: 772.)

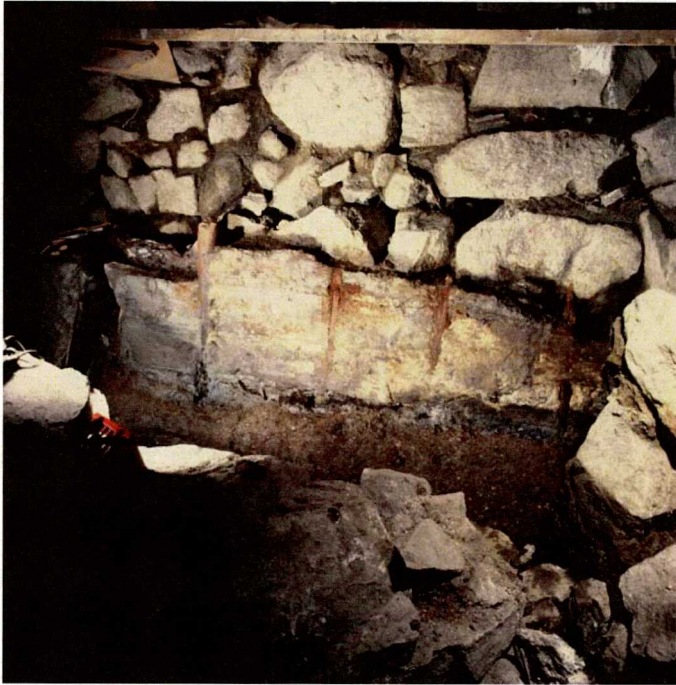
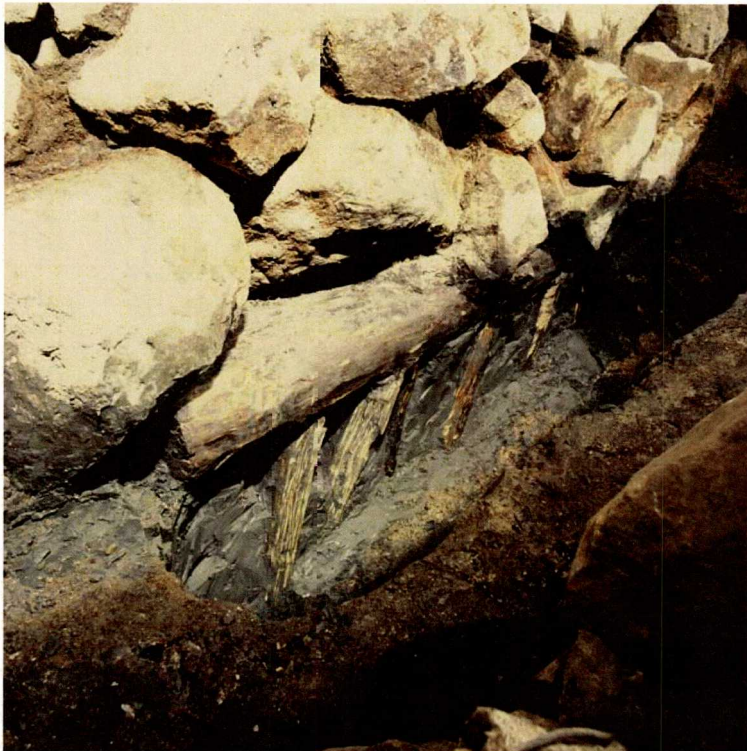
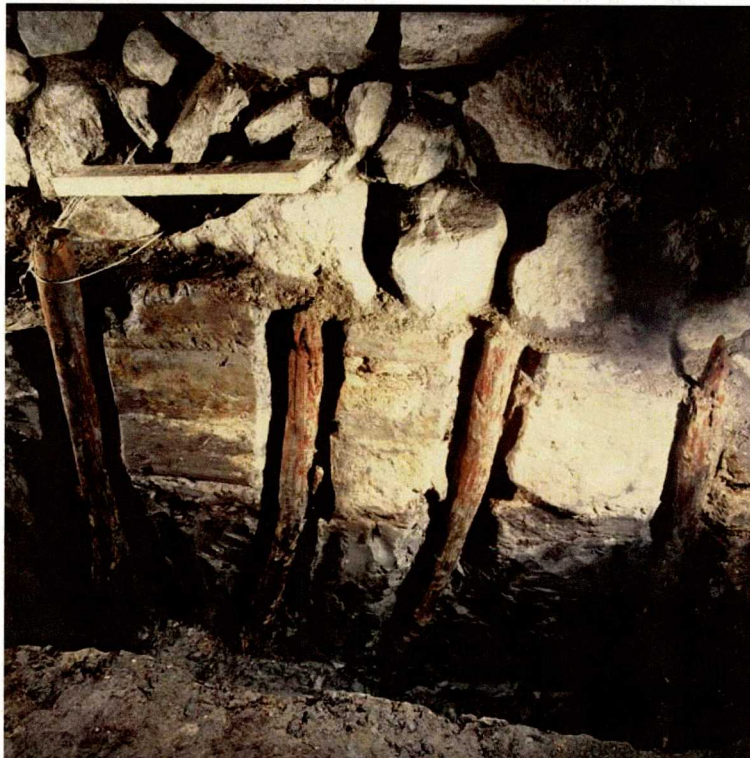
Kuva 53. Puurakenne R68 kellarin K94:10 koillisseinän alla. (Kuva: Seilo Ristimäki, dia 6x6: 255.)

Kuva 54. Puurakenne R68. (Kuva: Seilo Ristimäki, dia 6x6: 319.)

Kuva 55. Rakenteen R68 pystypaalut. (Kuva: Seilo Ristimäki, dia 6x6: 273.)

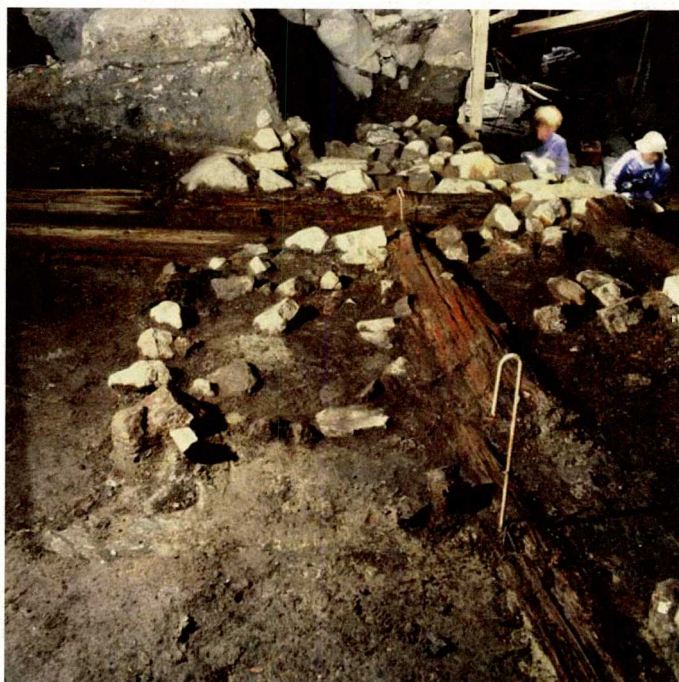
Kuva 56. Rakenteet R70, R71 ja R73. (Kuva: Seilo Ristimäki, dia 6x6: 227.)

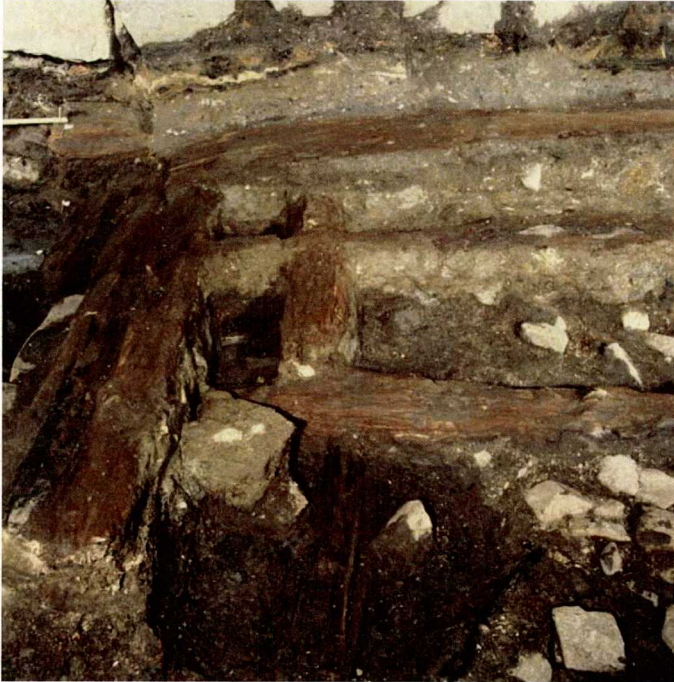
Kuva57. Puurakenne R74. (Kuva: Seilo Ristimäki, dia 6x6: 220.)

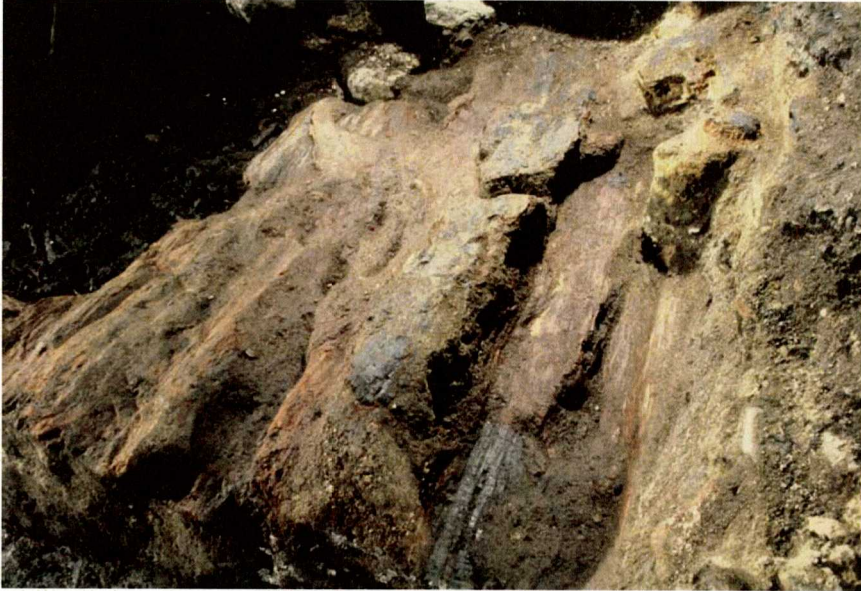
Kuva 58. Puulattia R75. Kuvattu lounaasta. (Kuva: Reino Kärhä, dia kino: 1352.)

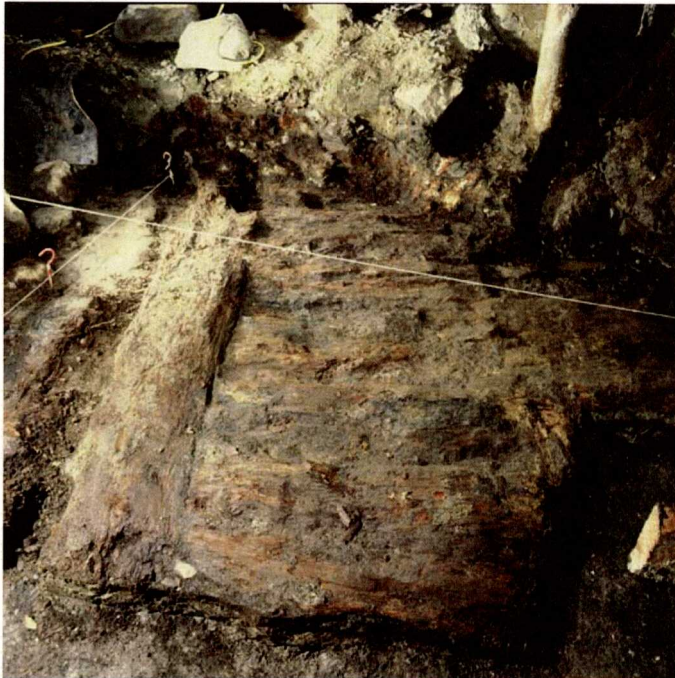
Kuva 59. Puulattia R77. (Kuva: Seilo Ristimäki, dia 6x6: 223.)

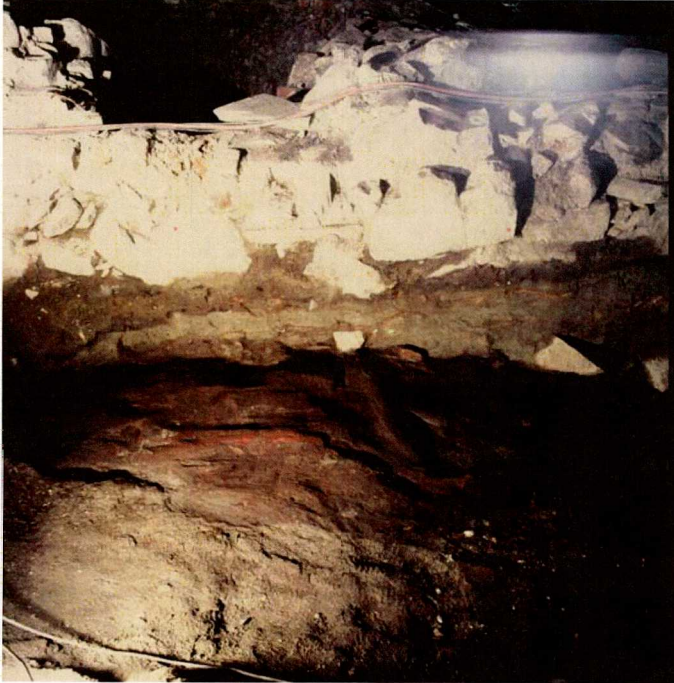
Kuva 60. Puurakenne R86. (Kuva: Seilo Ristimäki, dia 6x6: 367.)

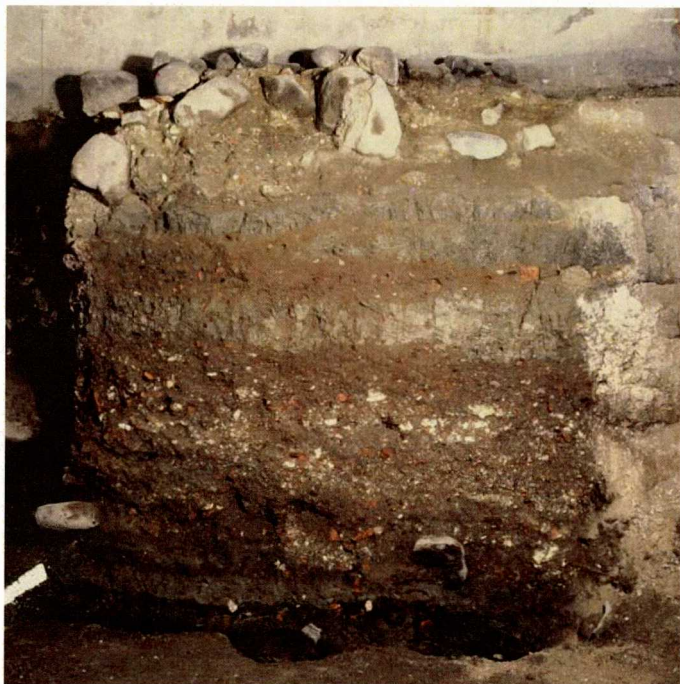
Kuva 61. Kellarin K93:7 kaakkoisseinän ulkopuolella oleva kaakkois-luodesuuntainen leikkaus. (Kuva: Seilo Ristimäki, dia 6x6: 264.)

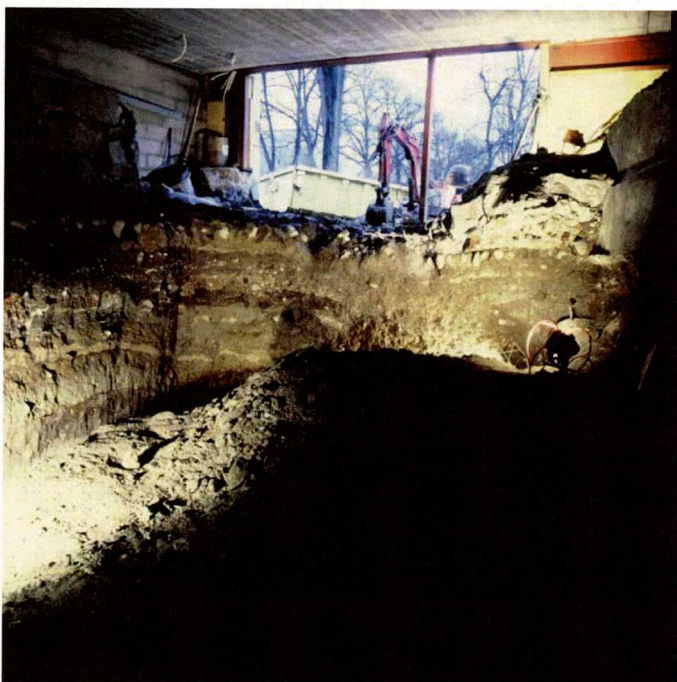
Kuva 62. Kellarin K94:7 koillisseinän vieressä oleva kaakko-luodesuuntainen leikkaus. (Kuva: Seilo Ristimäki, dia 6x6: 412.)

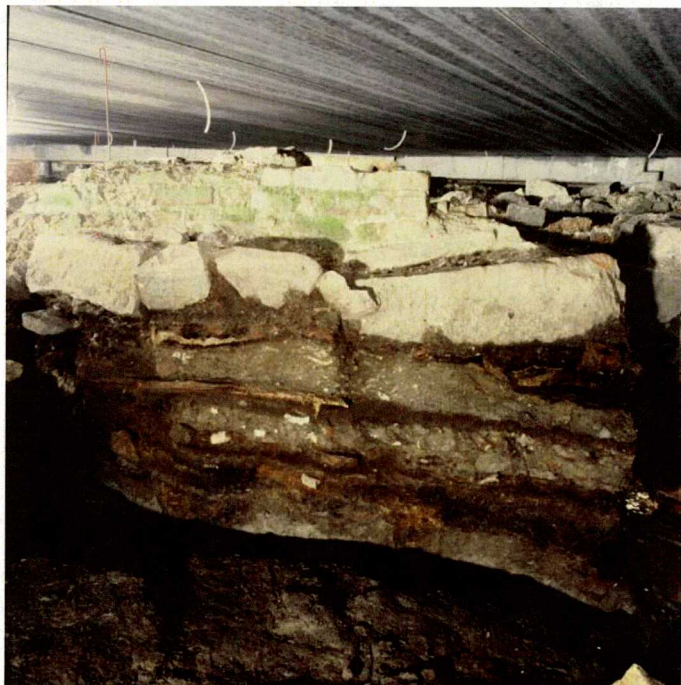
Kuva 63. Porrashuoneen K94:8 kaakkoismuurin alapuolinen leikkaus. (Kuva: Seilo Ristimäki, dia 6x6: 233.)

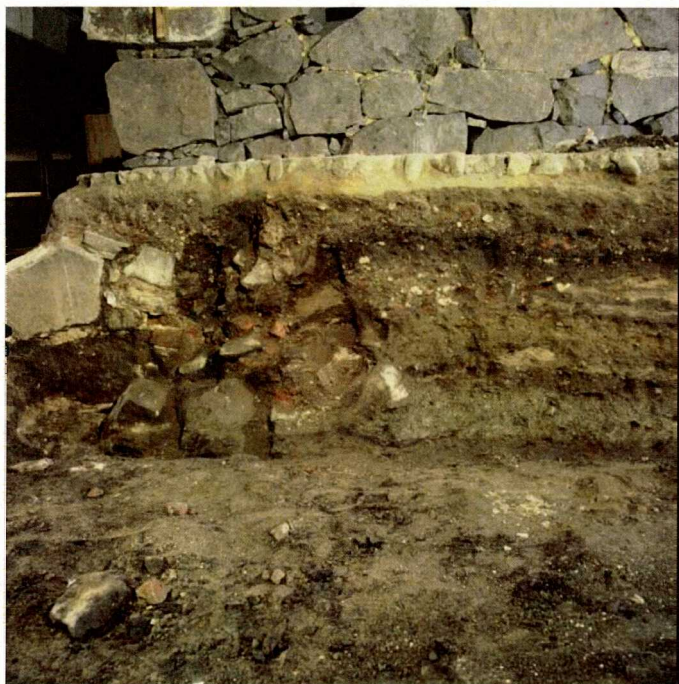
Kuva 64. Kiveyksen R28 alla oleva leikkaus. (Kuva: Seilo Ristimäki, dia 6x6: 389.)
