Turku VI

**Linnankatu 1-3**

Kaupunkiarkeologinen valvonta/tutkimus 2009

**Kaivausraportti 2009**

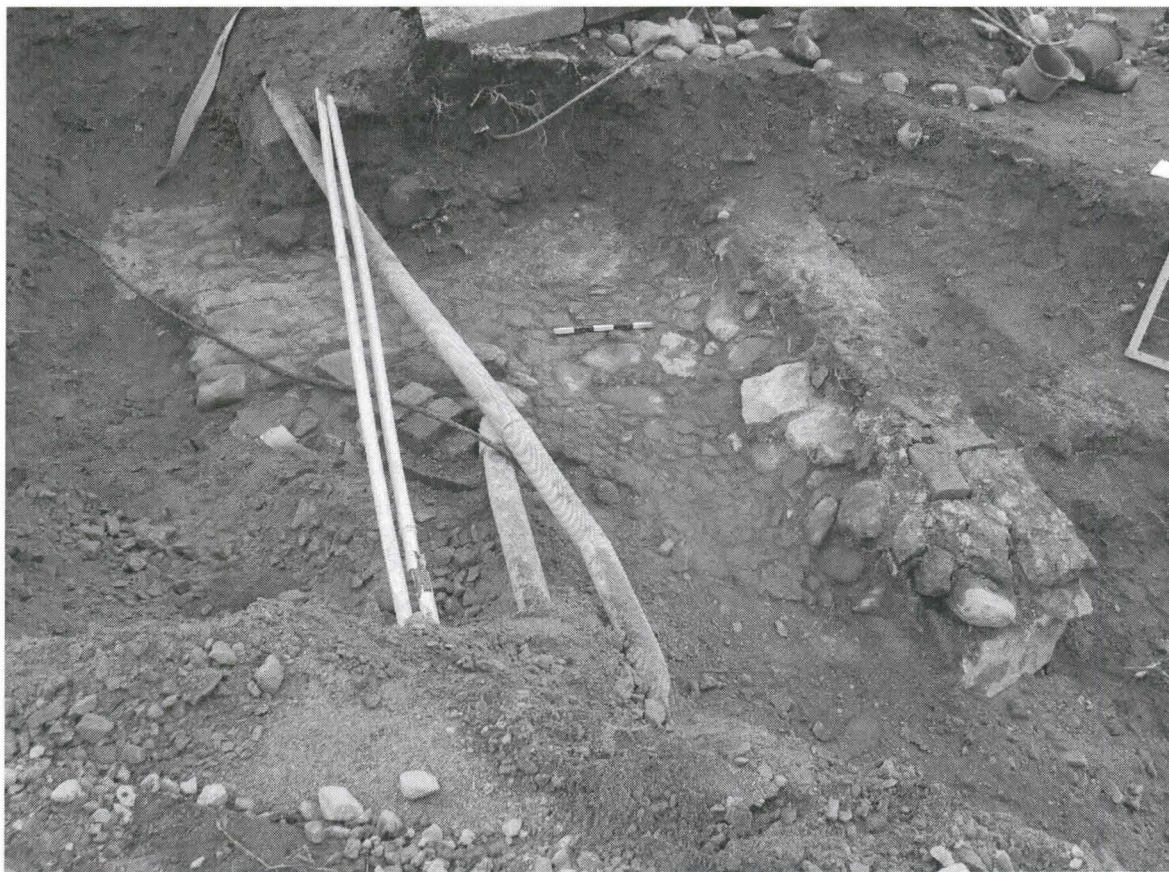
*Kuva DT2009:17:2:164\_6406 . Yleiskuva tukimuurista R004 ja pihakiveyksestä R003. Keltaisten kaapeliensa välissä rakenteen R008 tiiliä. Taustalla leikkaus L013 ja siinä ollut laastimaatäyttö M014 SW-suunnasta kuvattuna. Kuvaaja Jukka Sipilä.*

Pintamaata poistettaessa tuli alueen poikki kulkevien sähkökaapeliensa alta kiveyksen R003 tasolta esille joitakin tiiliä. Rakenteen **R008** yläosassa oli laastilla saumattuja juoksu- ja sidetiiliä pari varvia. Tiilien alla oli halkaisijaltaan noin 0,3 metrin lohkokiviä, joiden välissä oli laastia. Pääosa tiilistä oli mitoiltaan 27,5-27,6 x 13,0-13,5 x 7,5 cm. Tämä eteläkaakko-pohjoiskoillissuuntainen kevytrakenteinen perustus oli viistosti alapuoliseen perustukseen **R009** nähden. R009 yläosassa oli suuri halkaisijaltaan lähes metrin lohkokivi, mahdollisesti nurkkakivi, jonka alapuolella laajenevassa kerroksessa oli halkaisijaltaan 0,3 – 0,4 metrin sekä lohkokiviä että pyöreitä kiviä. Rakenteessa ei ollut laastia.

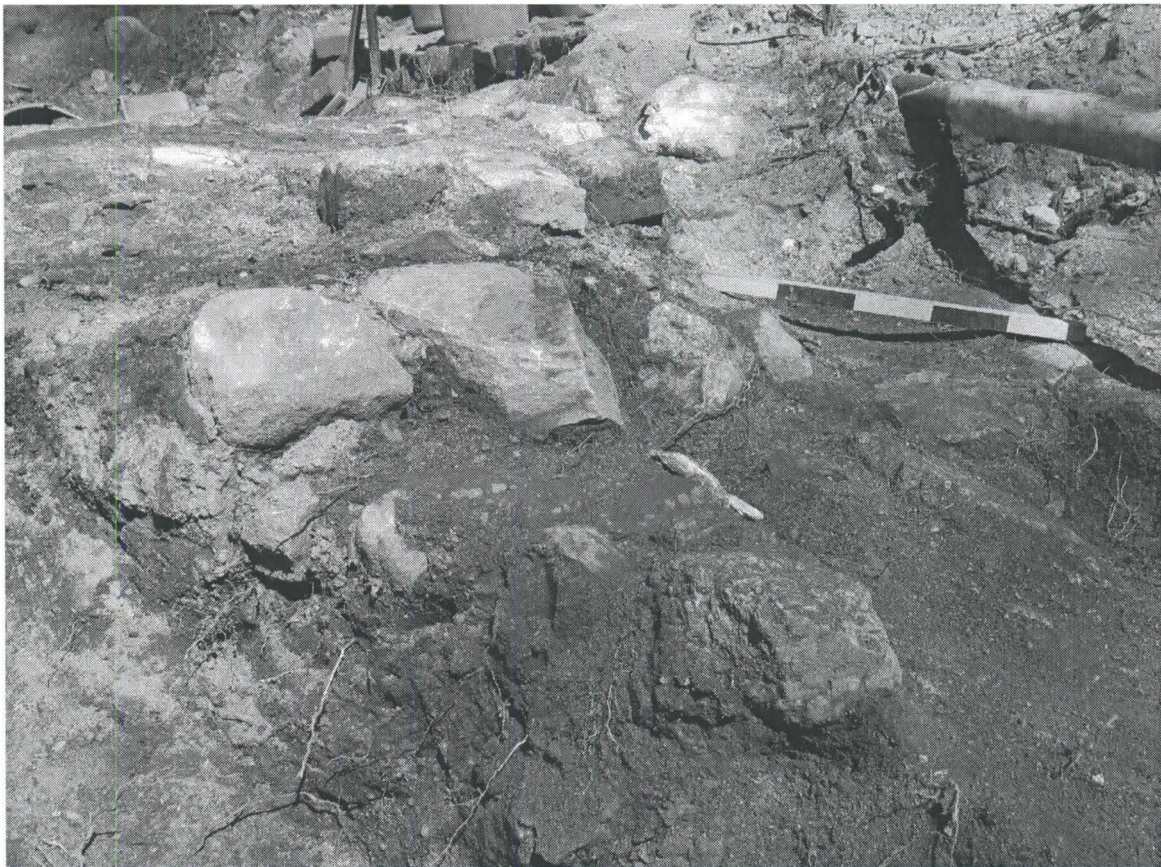
*Kuva DT2009:17:2:164\_6471. Rakenteen R027:n kivet tiilitasoa R030 vasten. Kuvattu SW-suunnasta. Kuvaaaja Jukka Sipilä.*

Vuoden 1827 palokerroksen **M028** päällä oli tiilistä muodostettu tasainen lattiataso **R030**. Tiilet olivat yhdessä varvissa lappeellaan. Suurin osa tiilistä oli kooltaan noin 23,0-24,0 x 12,0-13,5 x 5,5-7,0 cm. Pari tiiltä oli kokoa 29,5 x 15,0 x 6,0 cm. Sen lounaispuolella kerroksen M028 alla oli pieni kiveyksen jäännös **R027**. Kivet olivat halkaisijaltaan noin 0,3 metrin luonnonkiviä. Kivet saattoivat olla peräisin kiveyksestä R003, mutta olivat sekoituneet leikkausta **L032** kaivettaessa. Tämä savella täytetty pystysuora leikkaus oli tuhonnut osan kiveyksen R003 luoteispäästä. Kiveyksen jäänteiden alla oli rakenteen **R037** kiviä. Rakenteessa oli muutamia kooltaan vaihtelevia luonnon- ja lohkokiviä, mitkä muodostivat itä-länsisuuntaisen kiviladelman. Palokerroksen M028 alla oli kerros **M029**. Se koostui laastipitoisesta multavasta hiekasta, jonka seassa oli tiilimurskaa tai tiilenpaloja. Kerroksen löydöt olivat mm punasavikeramiikan pala, punasavisen kaakelin pala, kattotiilen paloja, rautanauvoja ja saranakiskon pala.

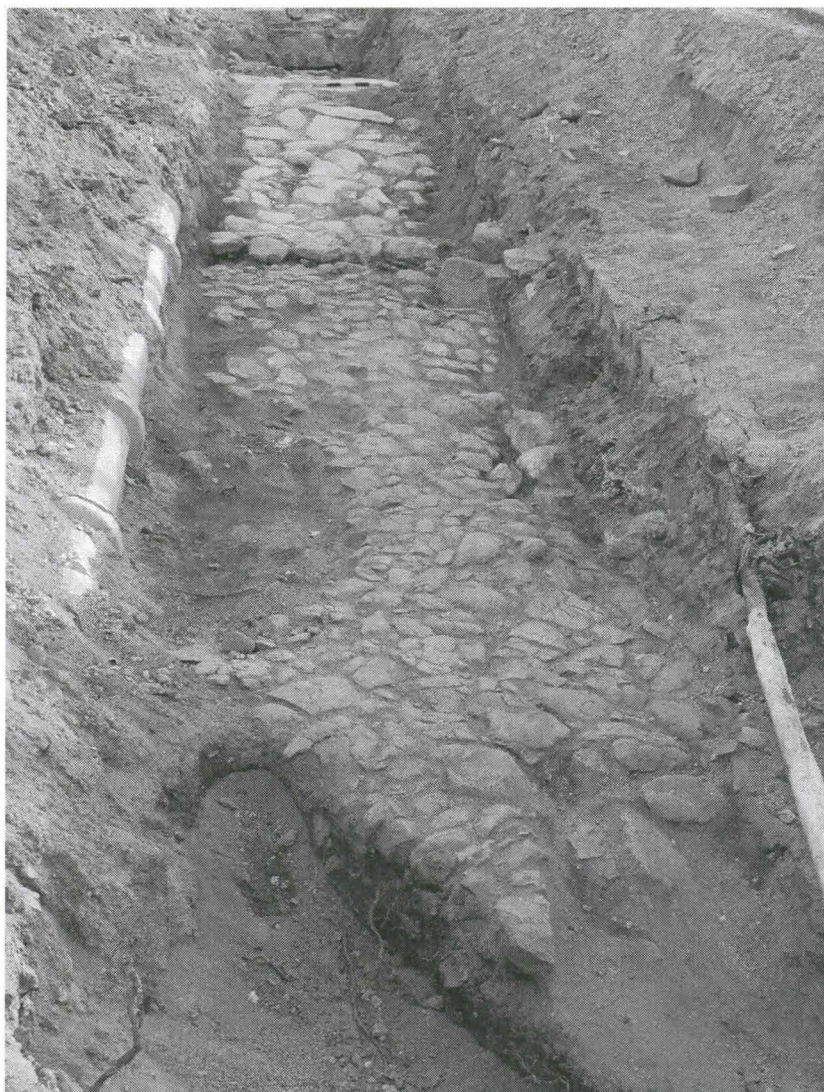
*Kuva DT2009:17:2:164\_6493. Kiveykset R033 ja R036 kuvattuna SSW-suunnasta. Kuvaaja Jukka Sipilä.*

Kiveyksen R033 koillispuolella oli runsaan metrin levyinen itäkaakko-länsiluodesuuntainen kylmämuurattu seinämä **R035**. Rakenteen kivet olivat kooltaan vaihtelevia lohko- ja luonnonkiviä. Rakenne oli melko hatara. Kun ylimmät kivet oli poistettu, muodostivat alimmat kivet (lohkokiviä) pyöreähkön ladelman. Alimpien lohkokivien

Rakenteen R035 ja kiveyksen R033 koillispuolella oli pääosin melko suurehkoista, halkaisijaltaan 0,2 - 0,4 metrin kivistä tehty, melko tiivis kiveys **R036**. Kiveyksen lounaislaidassa oli itäkaakko-länsiluode -suuntainen vesikouru, jonka kivien välissä oli laastia. Kiveyksen melko karkea istutushiekka kaivettiin rakenteen numerolla. Vastaavalla tasolla rakenteen R041 pohjoispuolella oli ajallisesti samanaikainen kiveys **R043**. Kiveyksen pinta oli tehty laakeista lohkokivistä, jotka viettivät koilliseen. Kiveyksen pohjustushiekka kaivettiin rakenteen numerolla. Pohjustushiekassa oli jonkin verran multaa ja tiilimurskaa. Pohjustushiekka muistutti olemukseltaan maa-yksikköä M045, mutta oli hiekkaisempaa

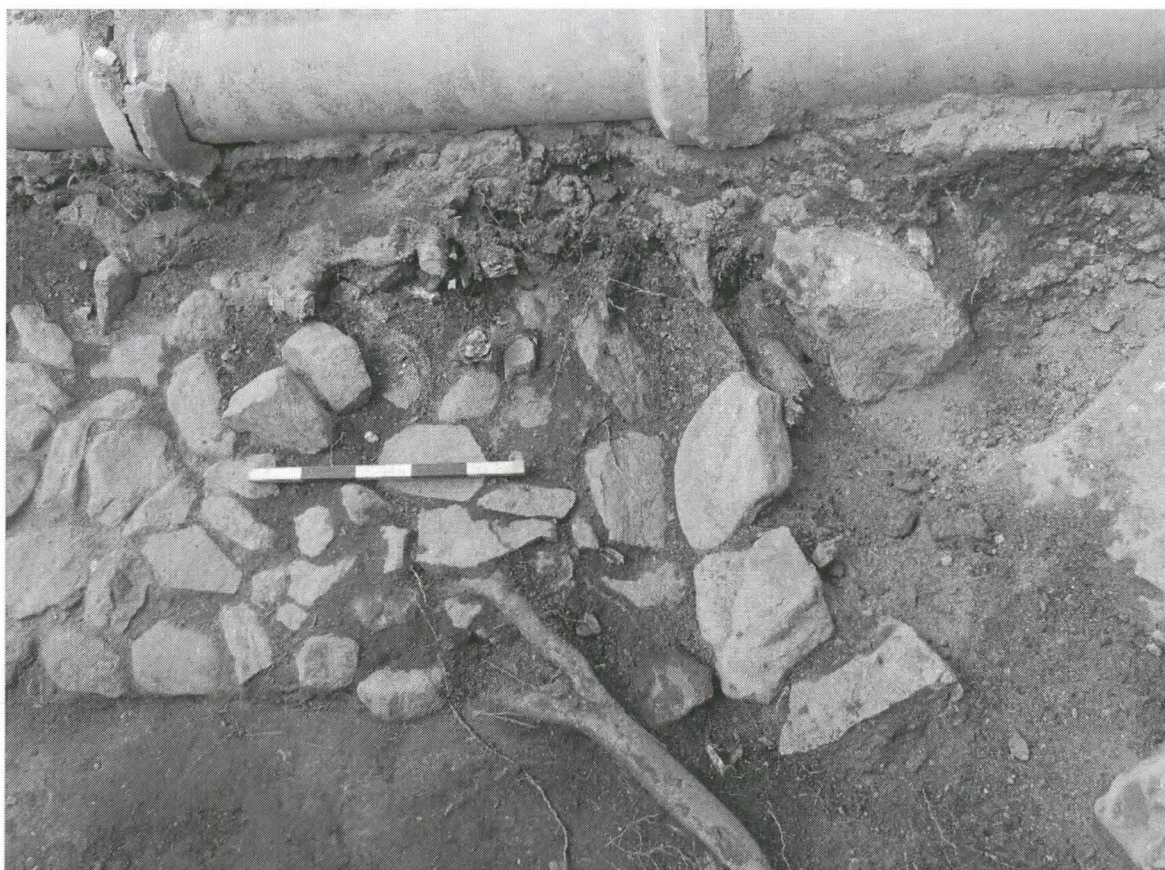
*Kuva DT2009:17:2:166\_6644. R086:ssa ollut vesikouru, etualan maa M093. Kuvattu SE-suunnasta. Kuvaaja Jukka Sipilä.*

Pintamaan ja rakenteen R087 alta paljastui halkaisijaltaan 5 - 25 cm:n lohkokivistä ladottu pinnaltaan tasainen kiveys **R086**. Kiveyksen koillispäässä oli muuta kiveystä suuremmista lohkokivistä tehty länsiluode-itäkaakkosuuntainen vesikouru. Tämä vesikouru oli vastaavassa kohtaa kuin sen yläpuolinen vesikouru R087. Kiveyksen alla ei ollut istutushiekkaa, vaan kivet olivat suoraan alapuolisen tallatun multavan kovan saven **M093** päällä. Alaosastaan kerros muuttui puhtaammaksi hiesusaveksi. Kerroksen yläosa oli alaosa tummempi, mutta

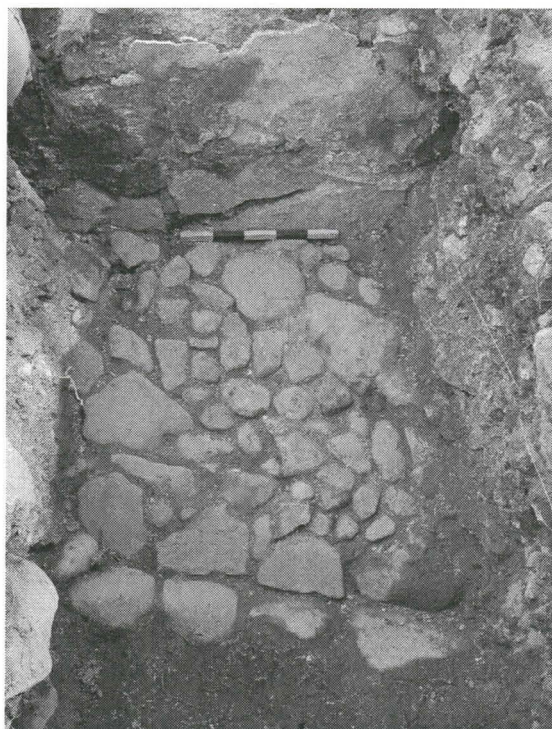
Kuva. DT2009:17:2:167\_6753. Kiveys R204 kuvattuna SW-suunnasta. Taustalla perustus R099.  
Kuvaaja Jukka Sipilä.

Kerroksen M202 alta paljastui kiveys **R204**, joka reunusti rakenteen R099A:n lounaisseinää. Kiveys oli tehty mukulakivistä. Kiveys laskeutui jyrkästi etelään. Kiveyksen lounaislaidassa oli muuta kiveystä isommista kivistä tehty kaakkoissuuntaan laskeva vesikouru. Pienempien kivien halkaisija oli 0,1 – 0,2 metriä, isompien kivien halkaisija oli 0,3-0,4 metriä. Kiveyksen pohjushiekasta löytyi kattotiilen pala, punasavisen kaakelin rumppi sekä runsaasti liitupiipunpaloja ja -koppa 1700-luvun toiselta puoliskolta. Kiveyksen alla oli purkumaa **M212**. Kerros oli heterogeenista, savista purkumaata, jonka seassa oli karkeaa soraa ja tiilenmuruja ja -paloja. Kerroksesta löytyi yksi kolikko. Kerroksen alla, perustuksen R099A lounaispuolella oli leikkaus **L213**, jonka täyttönä oli laastia ja tiilenpaloja sisältävää karkeaa hiekkaa **M214**. Kerroksesta löytyi mm. rautanaula, liitupiipunvarren pätkiä sekä savipadan jalka. Leikkaus L 213 leikkasi kerroksen M212 alla olleen kerroksen **M215**, joka oli tummaa savimaata. Kerroksesta löytyi liitupiipunvarren pätkiä sekä fajanssiastian ja punasaviastian palat.

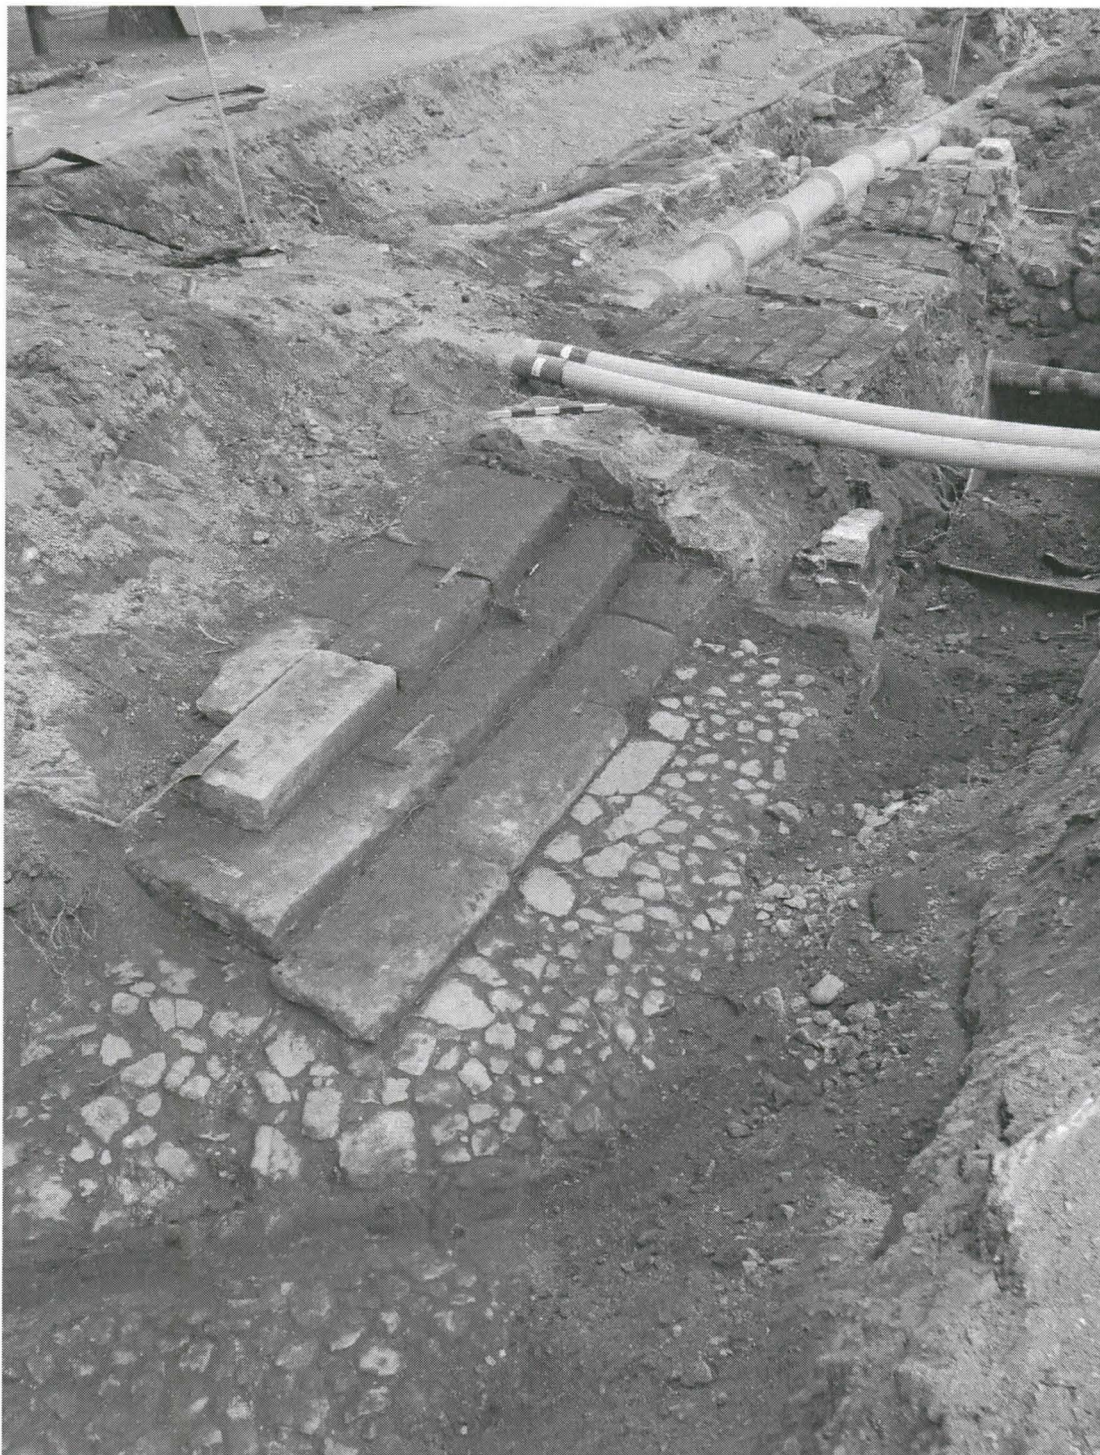
*Kuva DT2009:17:2:167\_6777. Rakennekokonaisuus R099 ja pihakiveystä R207 sen edustalla. Kuvattu N-suunnasta. Kuvaaja Jukka Sipilä.*

Portaiden R099F edustalla oli laaja pihakiveys **R207**. Portaiden edustalla niihin nähden 45 asteen kulmassa oli itä-länsisuuntainen vesikouru, joka portaiden juurelta kääntyi koilliseen. Portaiden edustalla vesikouru oli tehty suorakaiteisista kivistä, joihin kouru oli hakattu. Kiveen hakattujen vesikourujen pituus oli noin 0,6 metriä. Koillisessa vesikouru muuttui kivistä rakennetuksi. Suurin osa pihakiveyksen kivistä oli halkaisijaltaan noin 0,1 metriä, mutta pohjoiskoillisessa kivet olivat suurempia, halkaisijaltaan noin 0,2 metriä. Kiveyksenalainen istutus-hiekka oli löydötön.

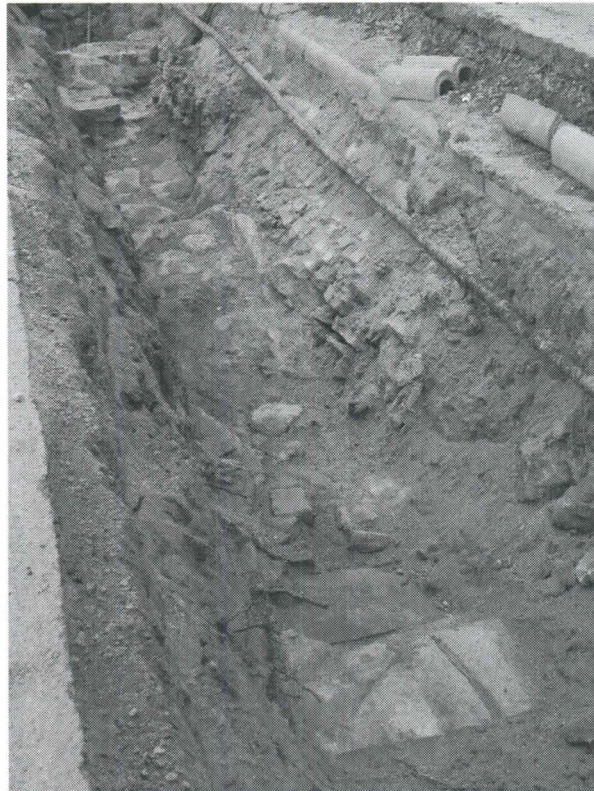
*Kuva DT2009:17:1:100\_0905. Holvaus R102D ja perustuksen R102 alimpia kiviä kuvattuna ENE-suunnasta. Kuvaaja Elina Saloranta.*

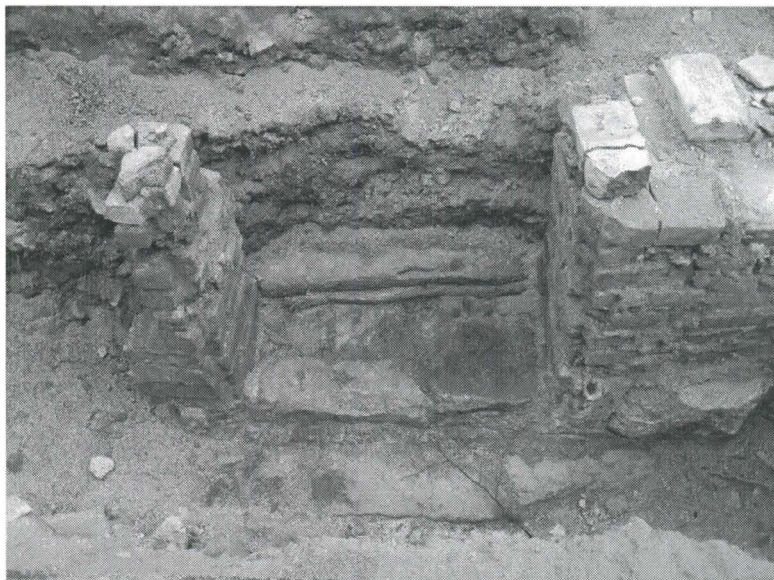
*Kuva. DT2009:17:1:100\_0876. Oviaukko R120C kuvattuna NW-suunnasta. Kuvaaja Elina Saloranta.*

Perustuksen lounaispäästä tuli esiin toinen oviaukko R102C. Oviaukon molemmat pielet oli muurattu tiilistä. Ovelle johtivat portaat alaspäin perustuksen kaakkoispuolelta. Ovea varten oli tiilimuuraukseen tehty loveus, ja lounaanpuoleisessa ovenpielessä oli alempi saranatappi. Ovi oli auennut sisäänpäin. Oviaukon tiiliä purettaessa voitiin mitata 19 tiiltä. Niiden mitat olivat 30,5-26 x 15-13,5 x 7,5-6,5 cm. Yksi pienempi tiili oli kooltaan 23 x 11,5 x 6 cm. Oviaukon lounaispuolella oli rakennuksen toinen pääty. Päädyn lounaisreunassa oli tiilimuuraus. Sen päältä oli mahdollisesti poistettu kiviä päädyn lounaispuolelle tehdyn pohjois-eteläsuuntaisen kaivannon tekemisen yhteydessä. Tiilimuurauksesta saatiin mitattu yksi ehyt tili, joka oli kooltaan 30 x 14,5 x 7,5 cm. Perustuksen oli lounaispään oviaukon R102C:n vierestä rikkonut myöhempi kaivanto L111/M112.

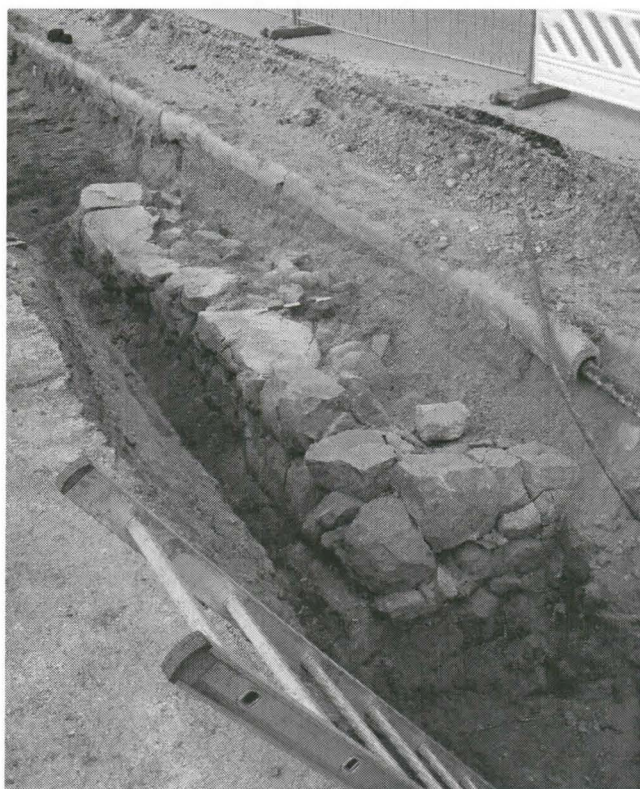
*Kuva DT2009:17:1:100\_0914. Perustus R107 kuvattuna ENE-suunnasta.  
Kuvaaja Elina Saloranta.*

Samalla tontilla edellisen kanssa sijaitsi pienempi rakennus, jonka perustuksen kaakkoispääty **R107** tuli kaivannossa esille. Rakenne koostui päällekkäin muuratuista, lohkotuista ja pyöreistä kivistä, joiden väleissä oli pienempiä kiviä tilkkeenä. Kivien halkaisija vaihteli noin 10 – 60 cm:iin. Perustus oli koillis-lounaissuuntainen. Sitä varten oli mahdollisesti kaivettu kuoppa, joka ei selvästi erottunut. Kuopan täytöksi tulkittiin savipitoinen kerros **M110**, joka havaittiin perustuksen koillispään vieressä. Rakenteen sisäpuoli oli täytetty lohkotuilla, halkaisijaltaan noin 10-30 cm:n kokoisilla kivillä, **M120**. Kivitäytön alta tuli esiin palokerros **M117**(**M113**). Sen alla oli pienistä lohkokivistä ladottu lattia **R107B**, jonka päällä oli kaksi palanutta tynnyrin pohjaa. Perustusten **R102** ja **R107** välisellä alueella oli täyttökerros **M108**. Se oli tiilenmurujen sekaista multasavea. Rakennus oli perustettu irtonaisen, kuivan hiekkamullan **M128** päälle.

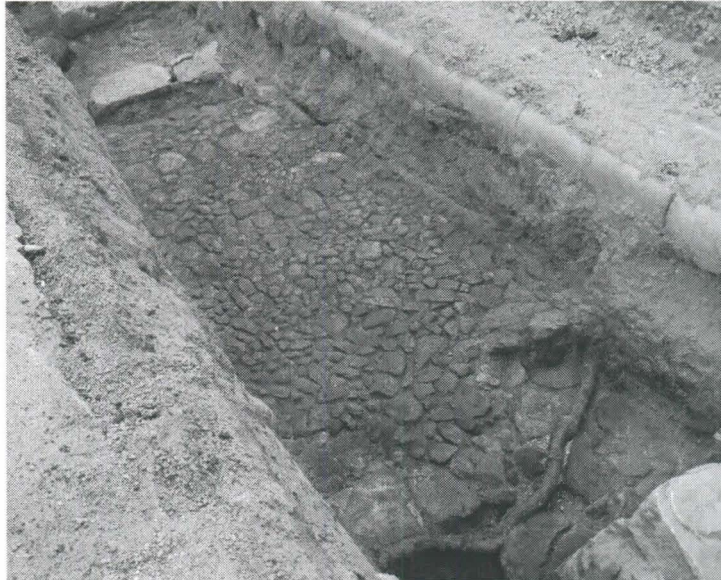
*Kuva DT2009:17:1:100\_0923. Katukiveys R118 kuvattuna ENE-suunnasta. Oikeassa alakulmassa perustuksen R107 kulma, yläreunassa perustuksen fragmentti R119. Kuvaaja Elina Saloranta.*

Katukiveys R118 oli istutettu kellertävään, karkeaan hiekkakerrokseen **M121**. Hiekasta löytyi simpukkakuvioisen liitupiipun kopan pala, kuvioimattomia liitupiipunvarren pätkiä, teollisesti valmistetun lasipikarin jalka ja punasaviastian pala. Istutushiekan alla oli tiilenpalojen ja laastikokkareiden sekaista hiekkamultaa, **M122**.

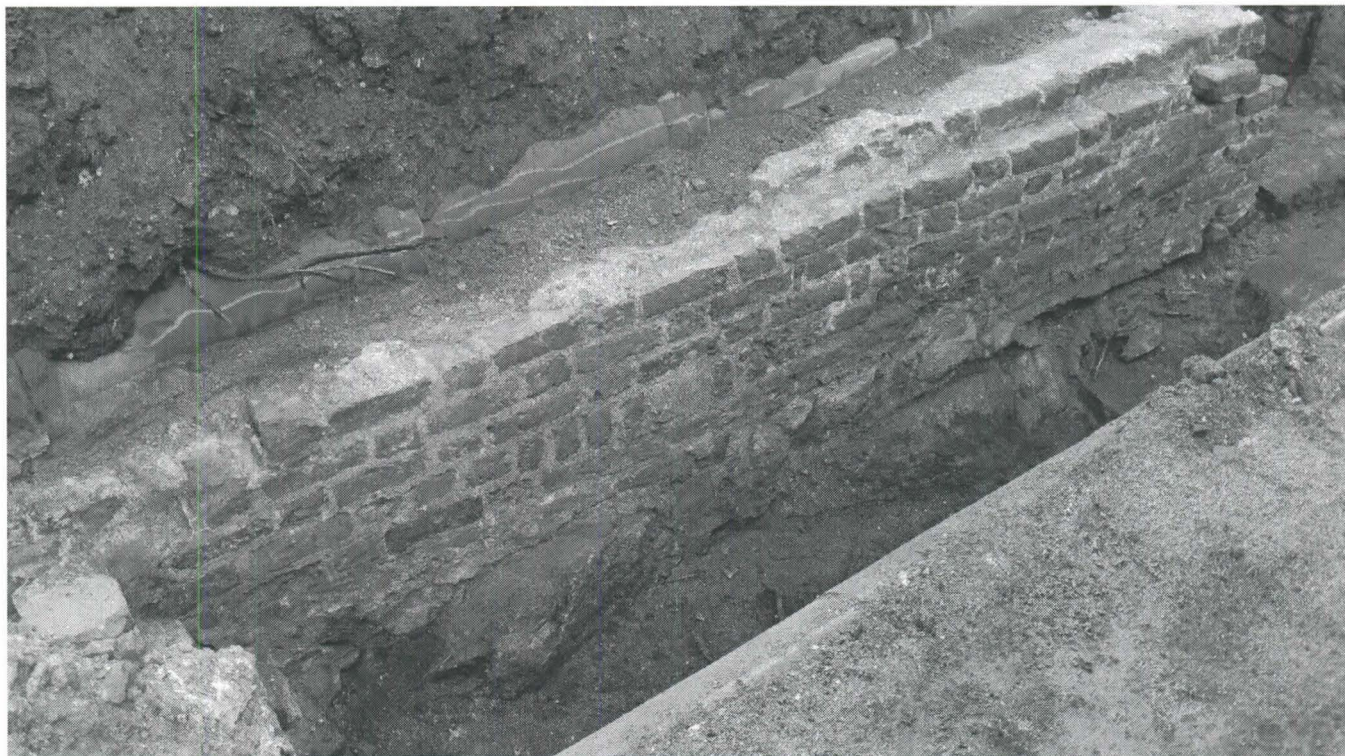
*Kuva DT2009:17:1:100\_095. Perustus R114E kuvattuna NNW-suunnasta. Kuvaaja Elina Saloranta.*

Portaiden R114B jälkeen tiilimuurattu perustus R114A jatkui lounaaseen. Siinä näytti olleen myöhemmin umpeen muurattu aukko. Lounaispäästään tiilimuraus kääntyi kaakkoon, ja jatkui pienen kulman jälkeen lounaaseen. Tämä osuus identifioitiin R114E:ksi. Se oli tiilistä vendiläislimityksellä muurattu seinänperustus. Tiilimuurauksen alla oli muurattuja harmaakiviä. Karttojen perusteella on tulkittavissa, että tontin raja olisi kulkenut R114E:n koillispuolelle kohdalla. Näin ollen venäläisessä kartassa näkyvä kivrakennus (myöh. Trappin talo) olisi alkanut R114E:n koillispuolelta.

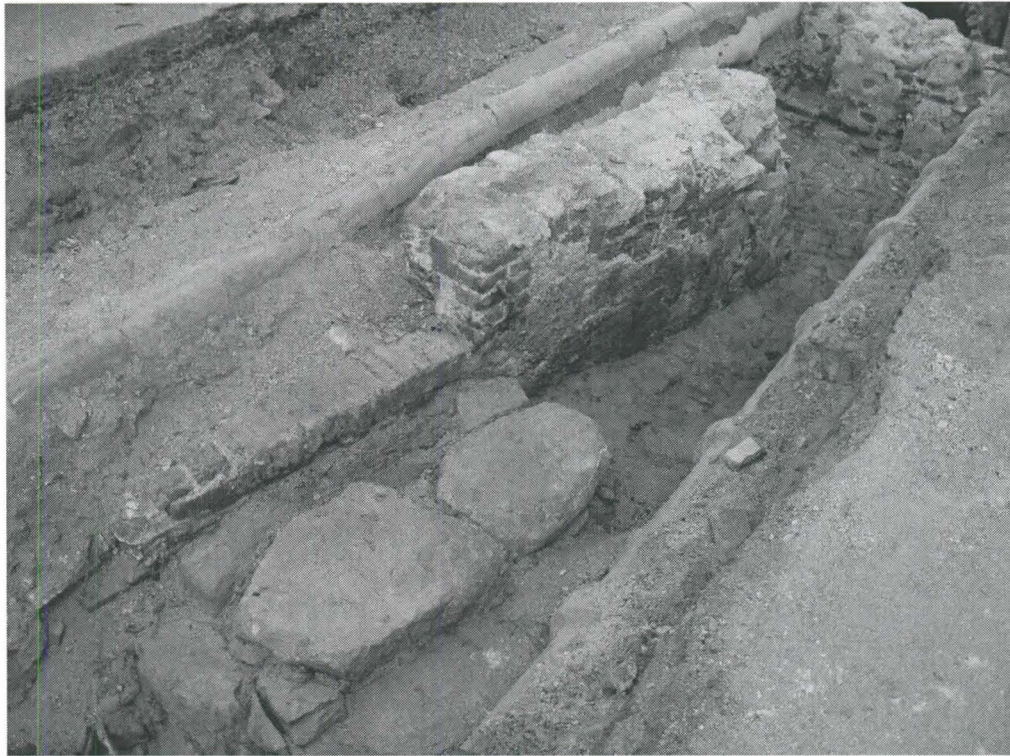
*Kuva DT2009:17:1:100\_0996. Portaat R114O, seinämuuraus R114N ja oikeassa yläkulmassa kivetty välikö R114M ja seinämuuraus R114J kuvattuna S-suunnasta. Kuvaaja Elina Saloranta.*

Välikön jälkeen tiilimuurattu, pinnasta osittain rappauksen peittämä seinälinja jatkui länsilounaaseen, ja identifi-  
oitiin R114N:ksi. Seinälinjan katkaisi oviaukko ja portaat R114O. Porrasaskelmia oli näkyvissä kolme. Portaat  
oli tehty kookkaista, tasainen pinta ylöspäin asetetuista kivistä. Ylin porrasaskelma oli muurattu syrjälleen asetetuista tiilistä. Keskimmäisen askelman päällä oli jäännös palaneesta puusta. Portaiden jälkeen perustus kääntyi viemäri-  
linjakaivannon luoteisprofiilin sisään. Vuonna 1984 rakennuskokonaisuuden lounaisosan kellarit olivat esillä viemärikaivannossa. Aiemman dokumentoinnin ja venäläisen kartan perusteella tiedetään rakennuksen  
ulottuneen vanhan Brahenkadun kulmaan asti, silloisen Pohjoiskortteli 1:n tontin lounaispäästä koillispäähän.

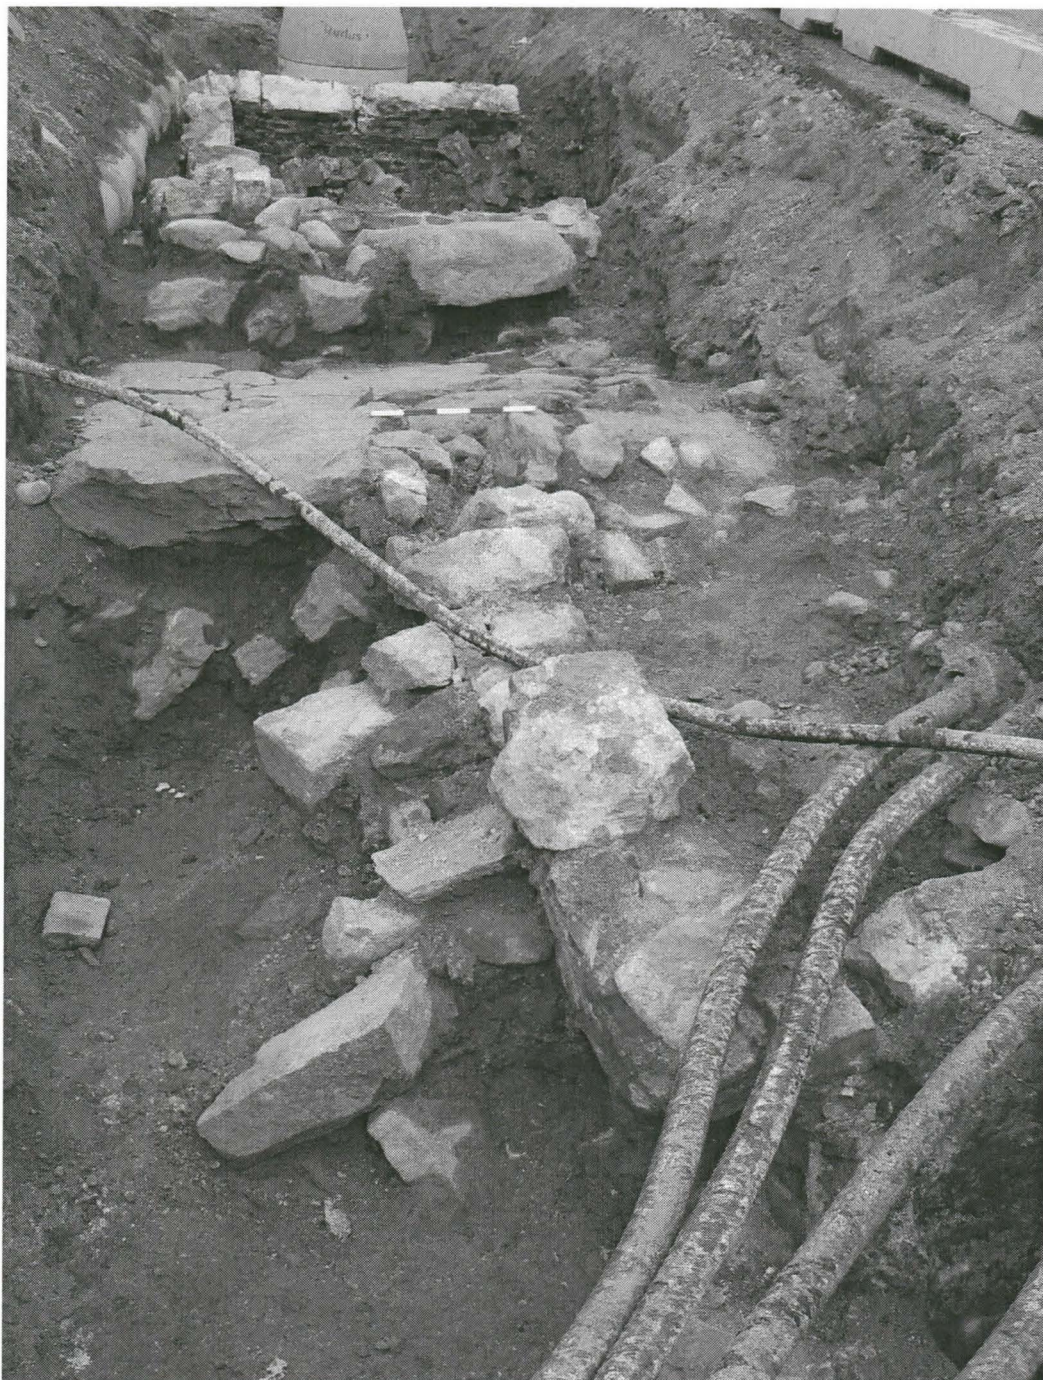
*Kuva DT2009:17:4:170\_7044. Alueen 5 rakenteet. Etualalla tiili- ja kivirakenne R158, taaempi iso kivi on rakennetta R152. Kiveyksen R151 takana on tiiliholvattu kellari R150. Kuvattu NE-suunnasta. Kuvaaja Jukka Sipilä.*

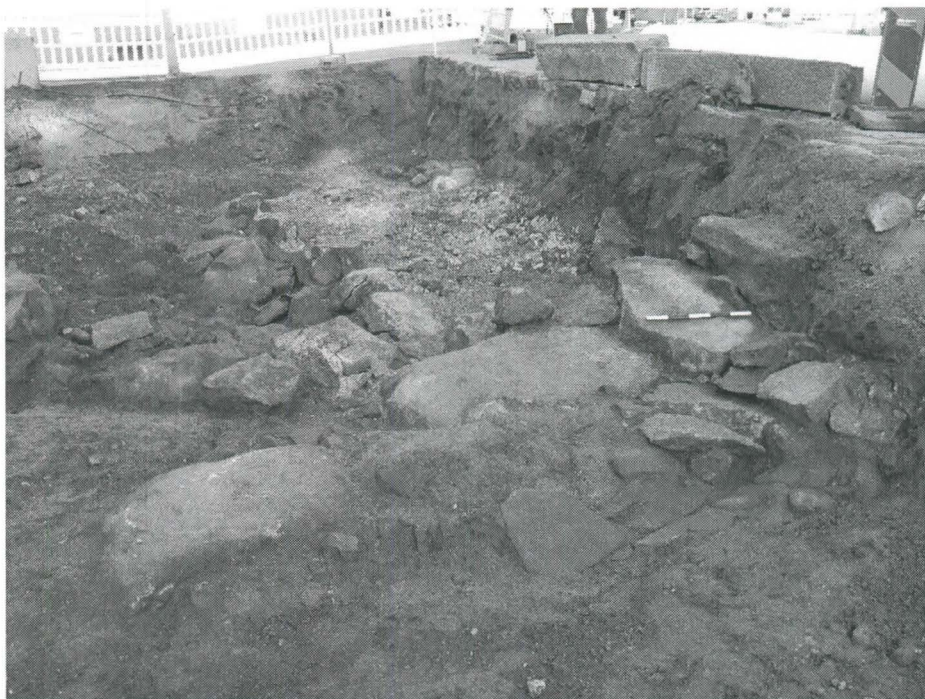
*Kuva DT2009:17:4:170\_7032. Vesikouru R157, kourun takana perustus R155, taustalla perustus R156 tulossa esiin. Kuvattu E-suunnasta. Kuvaaja Jukka Sipilä.*

Perustuksen R156 koillispuolelta tuli esiin laakeista kivistä ladottu, luode-kaakkoissuuntainen kouru **R157**. Kivien halkaisija oli 0,2-0,3 metriä. Kivien alla oli hieno, harmahtavanruskea pohjustushiekka. Kiveyksen alla oli täyttökerros **M168**, joka sisälsi laastin ja tiilenmurujen sekaista hiekkaa. Sen alla oli savista multaa **M179**, jonka seassa oli tiilen- ja laastinmuruja. Kerroksesta löytyi lasittamattoman kivisaviastian kylkipala, pari punasavipadan palaa, gagaattihelmi ja pyöreäkehäinen rautasolki. Lisäksi löytyi kuvioimaton liitupiipunvarren pätkä, punasavisen kaakelin pala ja rautanauvoja, joita ei otettu talteen. Tämän täyttökerroksen alta tuli esiin kiviperustuksen jäännös **R192**. Se muodostui neljästä, halkaisijaltaan noin 0,3-0,4 metrin kokoisesta kivistä, jotka oli asetettu luode-kaakko -suuntaiseen riviin. Kivien päällä oli pienempiä kiviä, alun perin ehkä tilkkeinä. Perustusta vasten oli kerrostunut laastin ja tiilen sekaista multahiekkaa **M193**, jonka joukossa oli tiilenmuruja. Siitä löytyi hopearaha ja passglasin pala. Lisäksi löytyi tasolasin siruja ja rautanauvoja, joita ei otettu talteen. Kun kerrosta kaivettiin syvemmälle, voitiin todeta, että se täytti kaivantoa **L195**, jossa oli perustuksesta R156 johdettu puinen viemärikuurna **R196**. Viemäriin kaivanto samoin kuin perustuksen ulkopuolinen kouru **L198** olivat leikanneet kerrosta **M191**. Se oli tiivistä, saven, hiekan ja maatuneen orgaanisen aineksen sekaista maata. Seassa oli tiilenpaloja ja -muruja. Kerroksesta löytyi kaksi punasavisen kaakelin palaa, kivisaviastian kylkipala, pieni lasitetun punasaviastian kylkipala, lasiastian siru ja rautanauvoja.

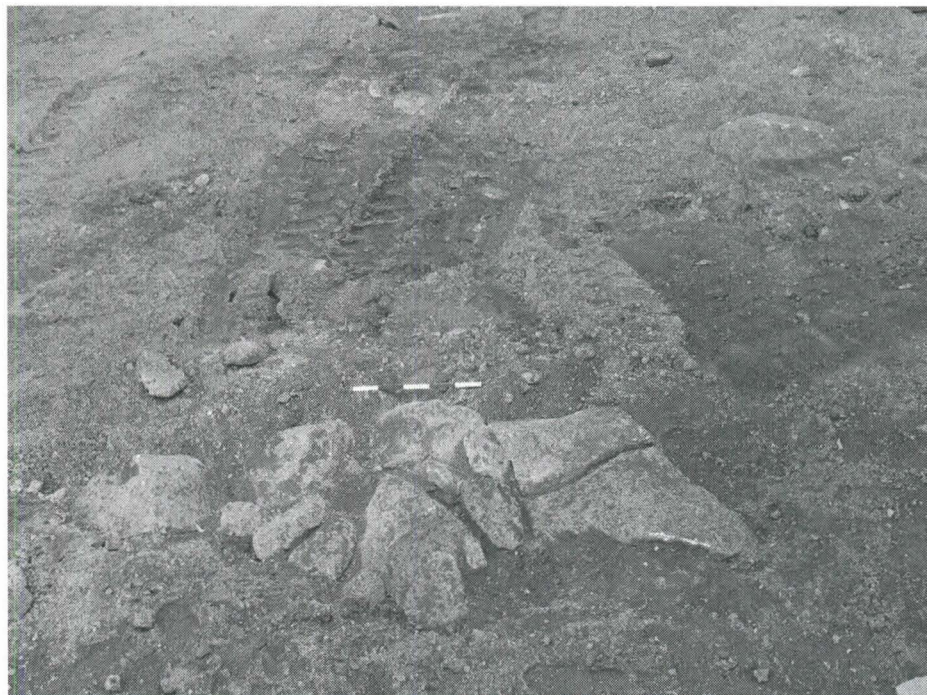
*Kuva DT2009:17:4:171\_7174. Perustuksen fragmentti R235 kuvattuna NW-suunnasta. Kuvaaja Jukka Sipilä.*

Kun alueen 7 pintakerros poistettiin Hauenkuonon kaakkoisosasta, tuli esiin epämääräinen, koillis-lounaissuuntainen perustuksen jäännös **R235**. Se koostui peräkkäin ladotuista lohkokivistä, joista kookkain oli haljennut kahtia. Kivien yläpinta oli tasainen ja niiden halkaisija vaihteli 10-60 cm:iin. Rivin eteläpuolella, siitä noin kolmen metrin etäisyydellä oli yksittäinen kivi. Perustus ehdittiin vain valokuvata. Kaivinkoneen kuljettaja täytti alueen soralla ennen perustuksen kartoitusta.

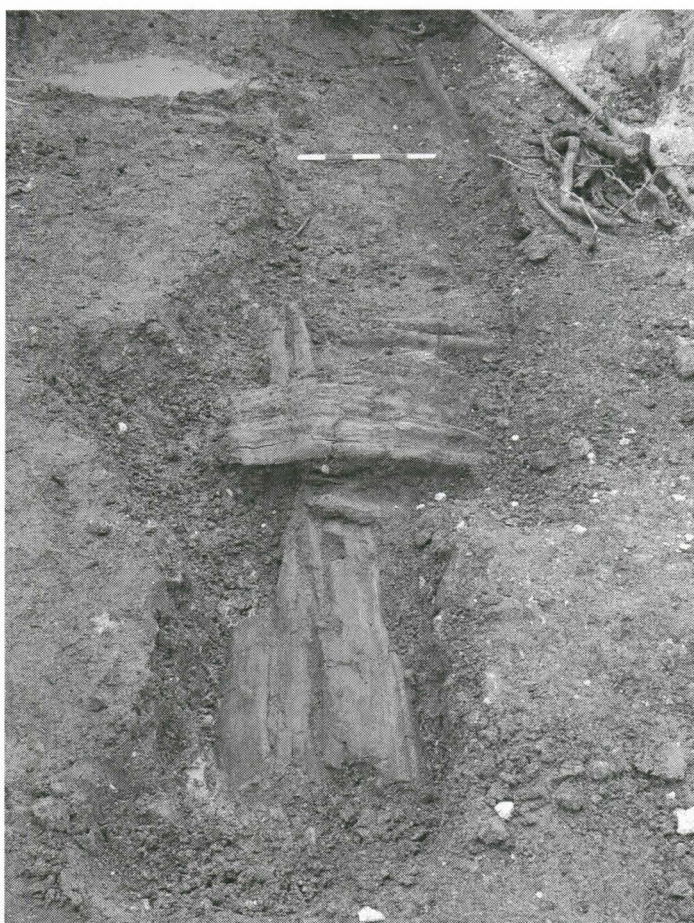
*Kuva DT2009:17:4:172\_7228. Rakenteet R243 ja R244. Kuvattu NE-suunnasta. Kuvaaja Elina Saloranta.*

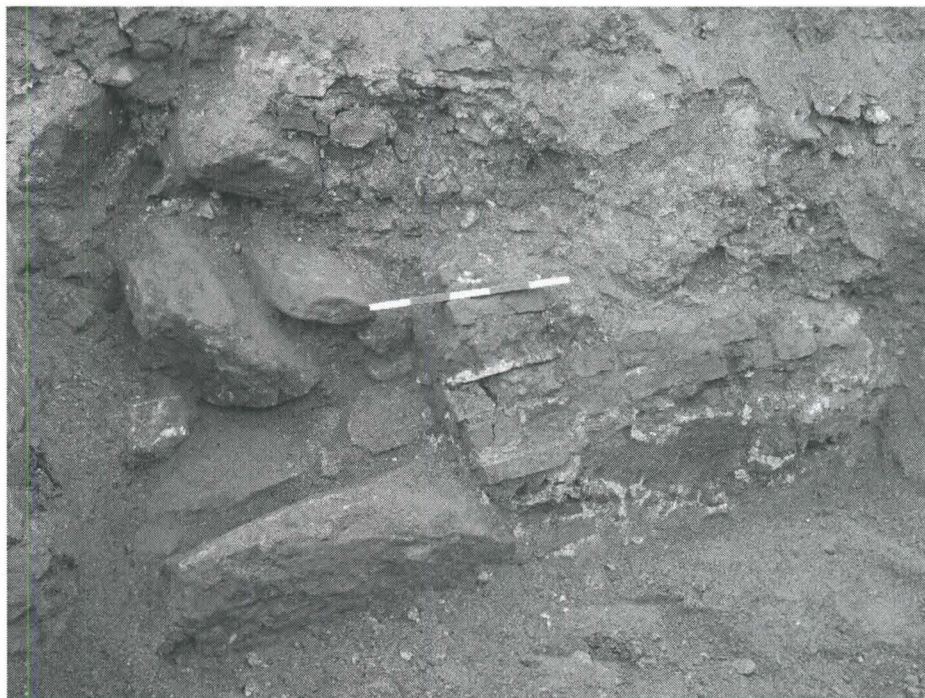
*Kuva DT2009:17:4:171\_7140. Vesipostikaivannon kellariholvisto R225 Linnankadulla lähellä Brahenkadun kulmausta, alueella 8. Kuvattu SW-suunnasta. Kuvaaja Jukka Sipilä.*

alueelle annettiin tunnuksiksi kaivausalue 8. Kaivannon koillisprofiilissa oli lohkokivi- ja tiilikivirakenne **R225**. Tiiliseinä kaartui holvimaisesti. Rakenteessa oli jäänteitä mahdollisesti myös toisesta holvista. Rakenteen edustalla oli palomaata. Vastakkaisella puolella rakennetta kaivannon lounaisprofiilissa oli lohkokivistä muodostunut perustuksen fragmentti **R226**. Fragmentin alapuolella oli palokerros ja päällä tiilimurska- ja laastipitoinen purkukerros. Kaivannon luoteispäässä oli lohko- ja luonnonkivistä muodostunut kiveys tai rakenne **R227**. Kaivannon kaakkoispäässä sen koillisprofiilissa oli parista isommasta ja muutamasta pienemmästä lohkokivestä muodostunut perustuksen fragmentti **R228**. Kivien päällä oli tiilikivenkappaleita sisältänyt purkukerros. Kaivausalue 8:n rakenteet jätettiin koskemattomina paikoilleen.

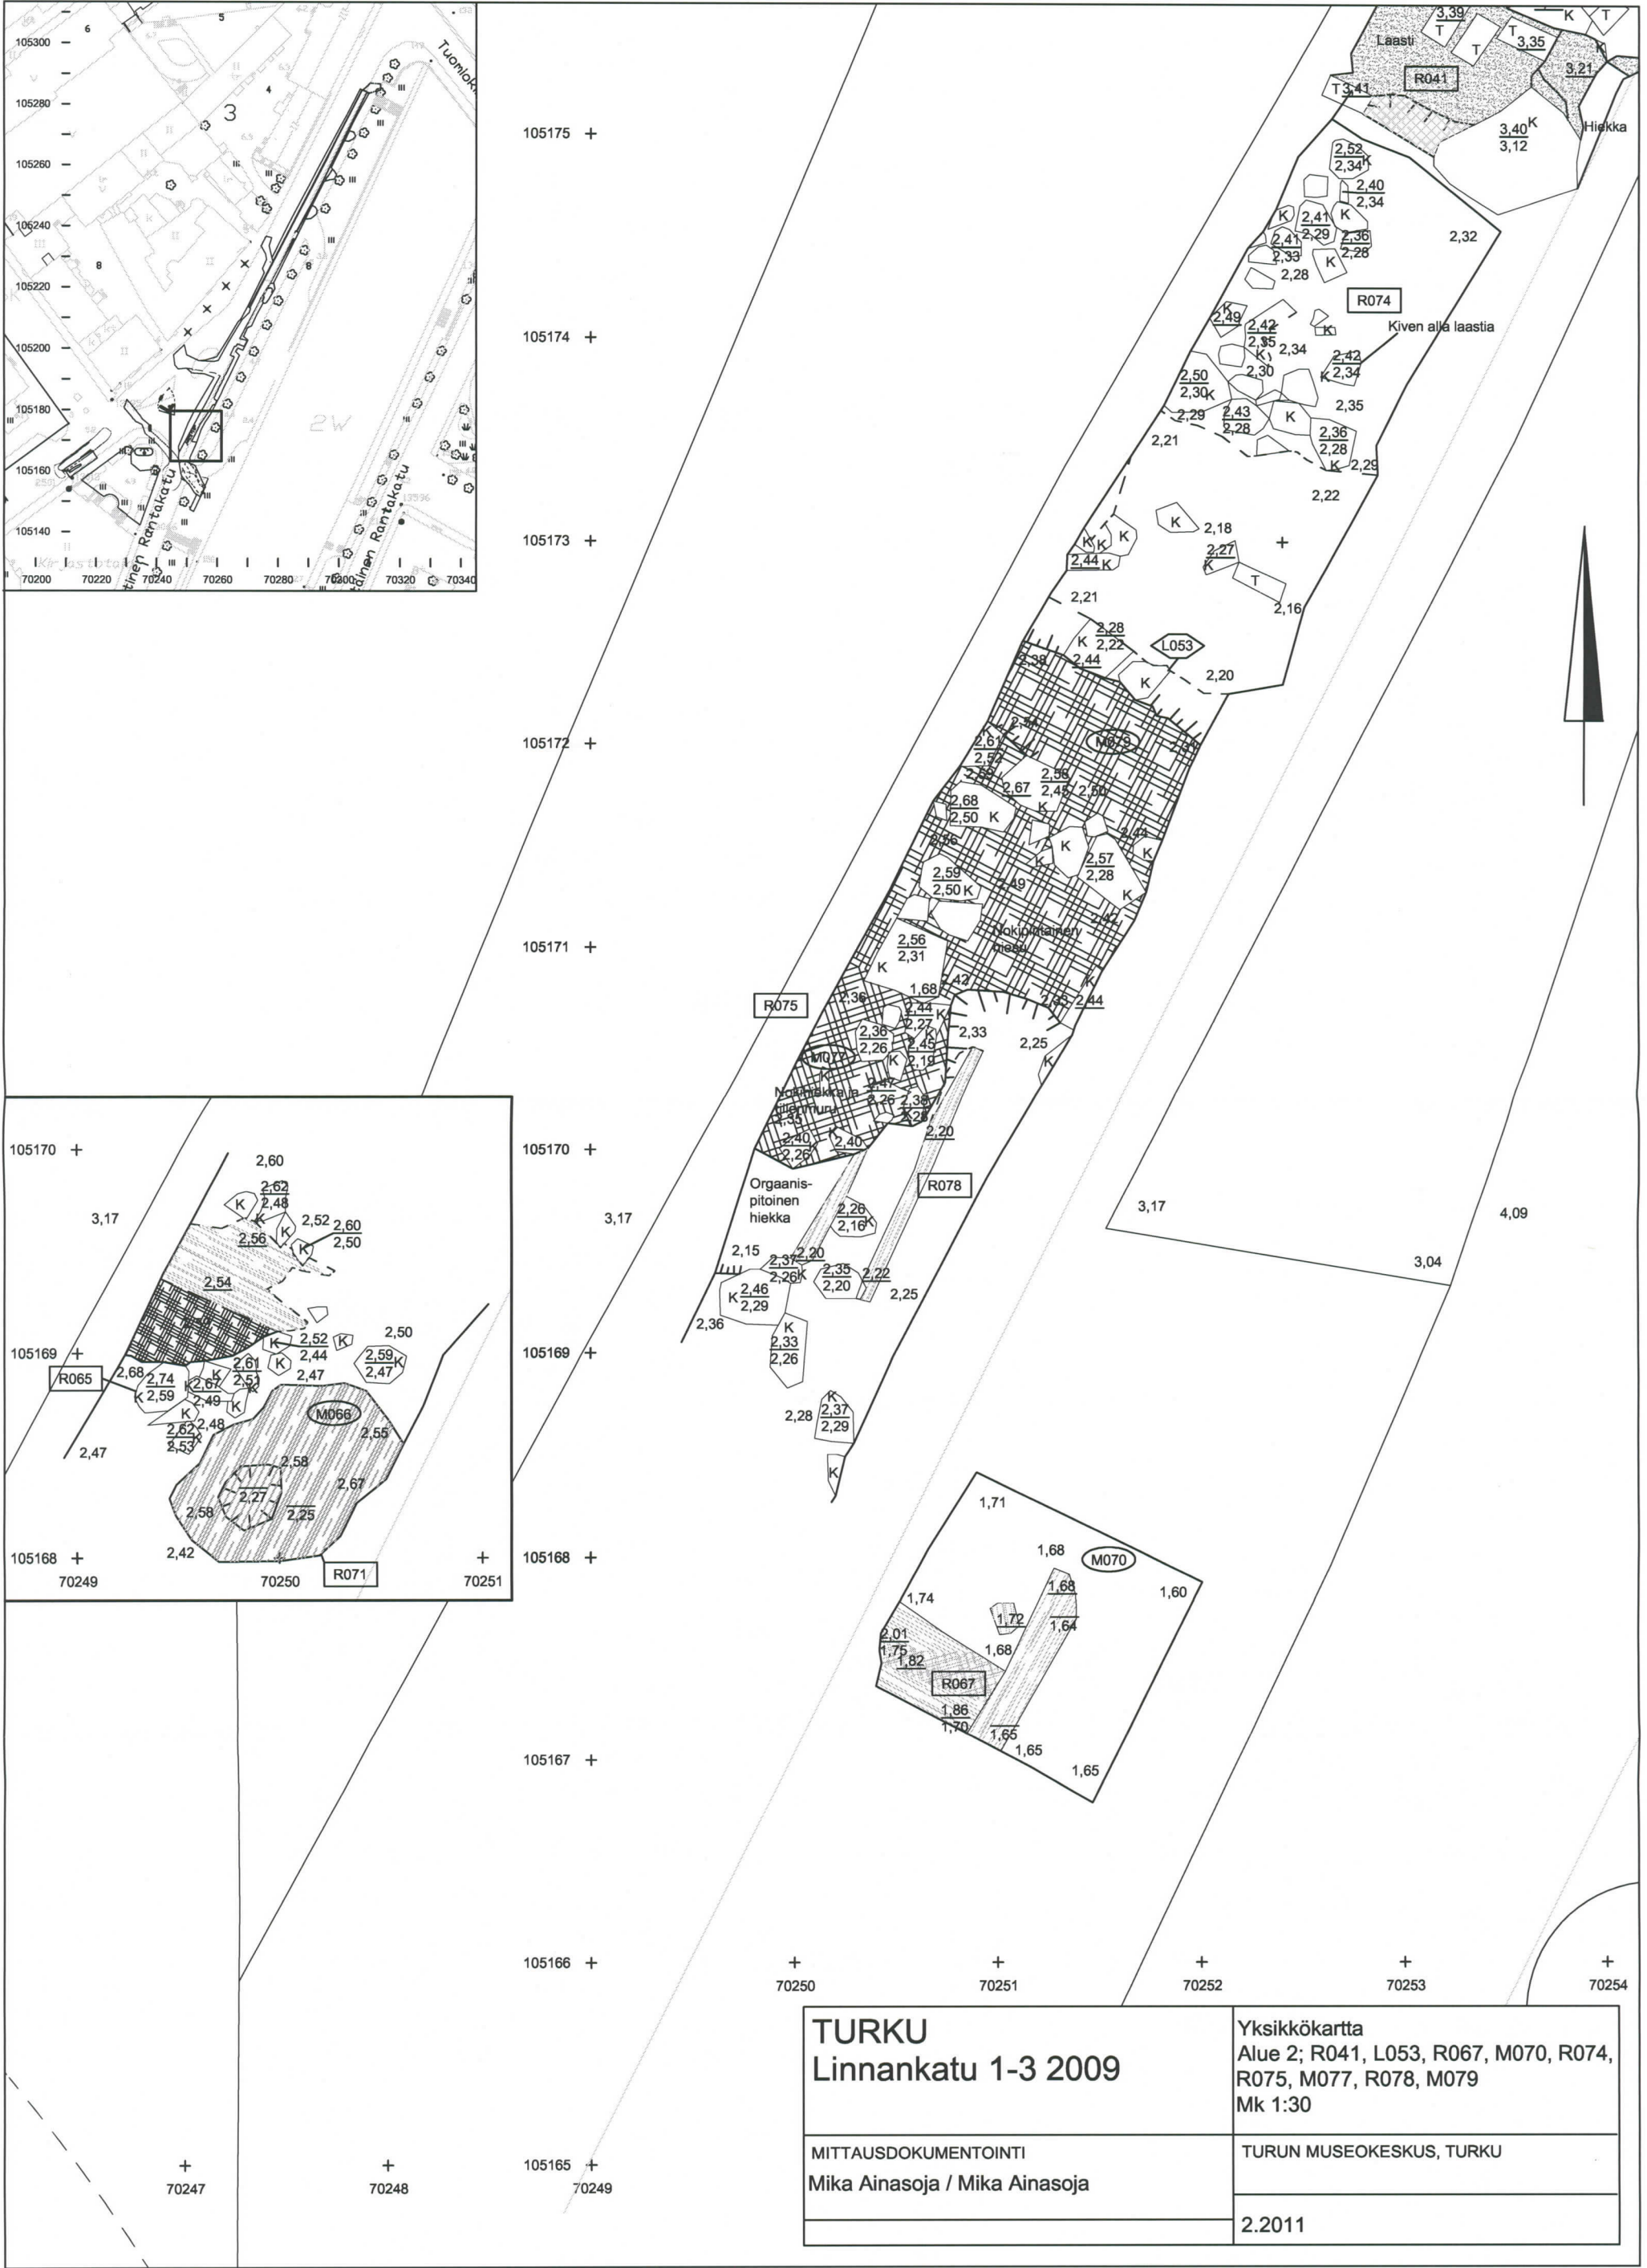
Yksikkökartta  
Alue 2; R041, L053, R067, M070, R074,  
R075, M077, R078, M079  
Mk 1:30
