Turku VI

**Linnankatu 1-3**

Kaupunkiarkeologinen valvonta/tutkimus 2009

**Kaivausraportti 2009**

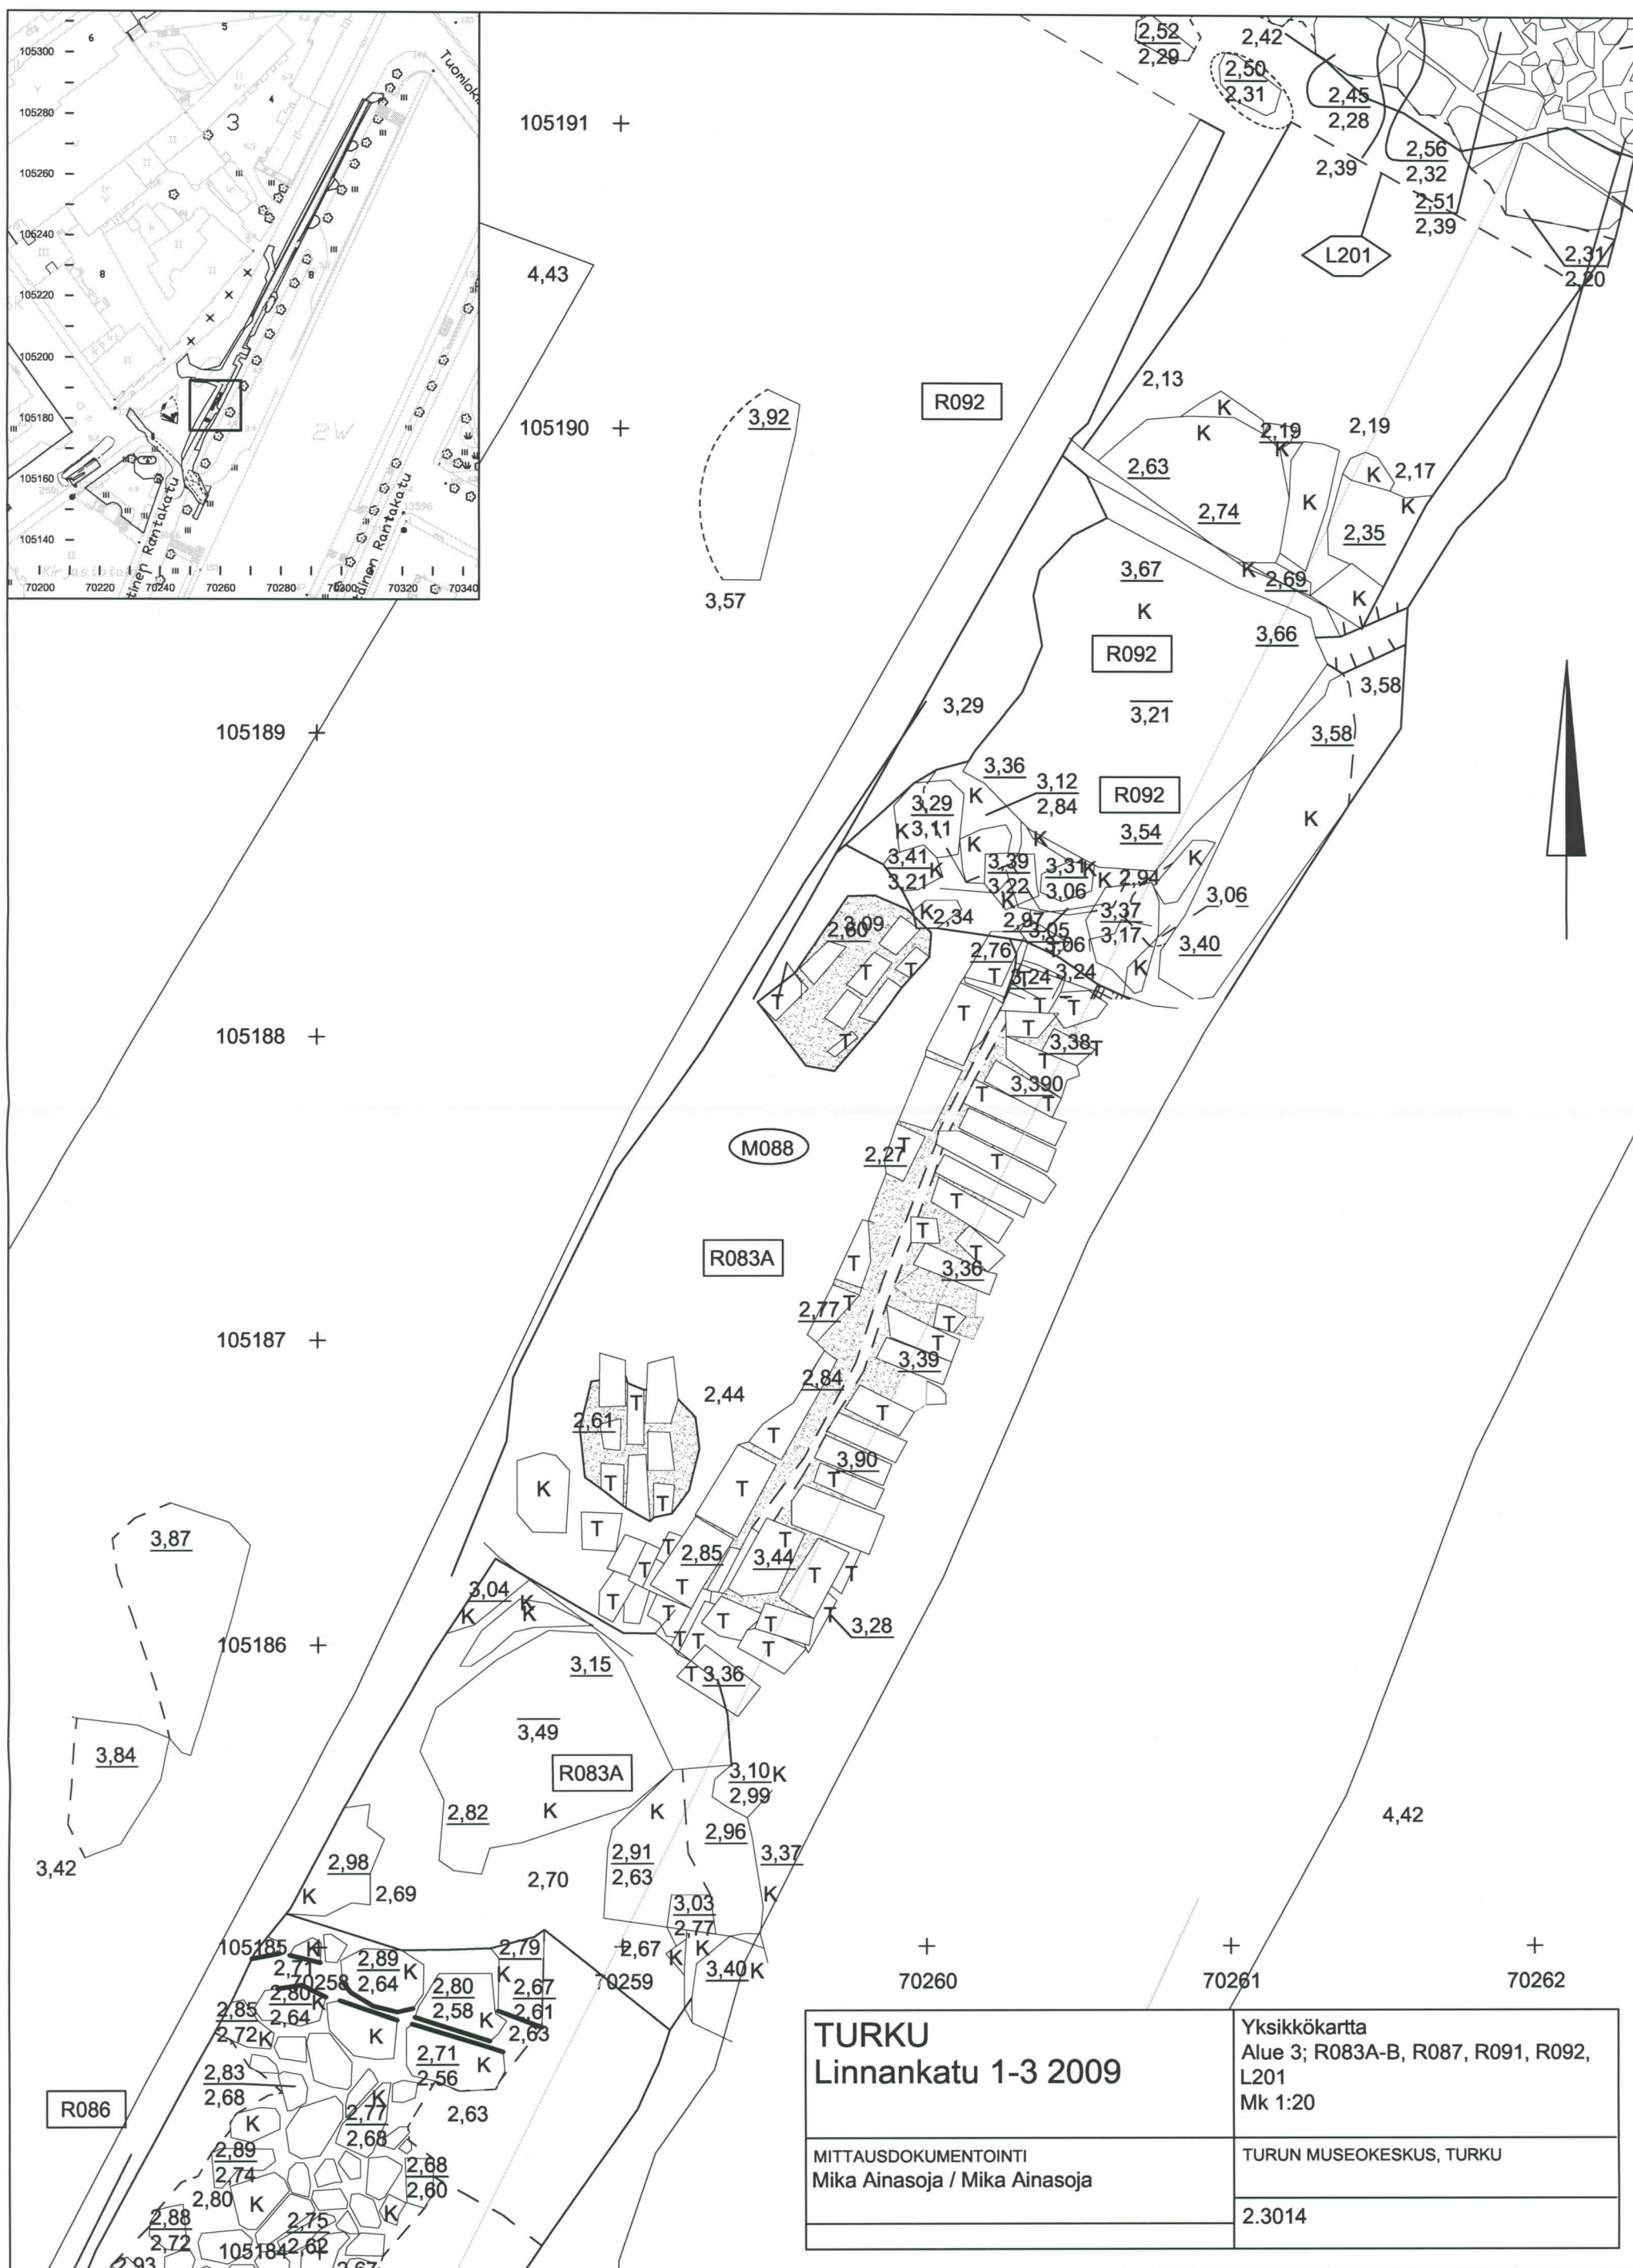
| <b>TURKU</b><br><b>Linnankatu 1-3 2009</b> | | Yksikkökartta<br>Alue 3; R083A-B, R087, R091, R092,<br>L201<br>Mk 1:20 |
