Metsähallitus, metsätalous
Hans-Peter Schulz

Keski-Pohja itäosa kulttuuriperintöinventointi 2013

Osa 1 Raportti

© Metsähallitus
Metsähallitus asianro MH507/2014/04.01

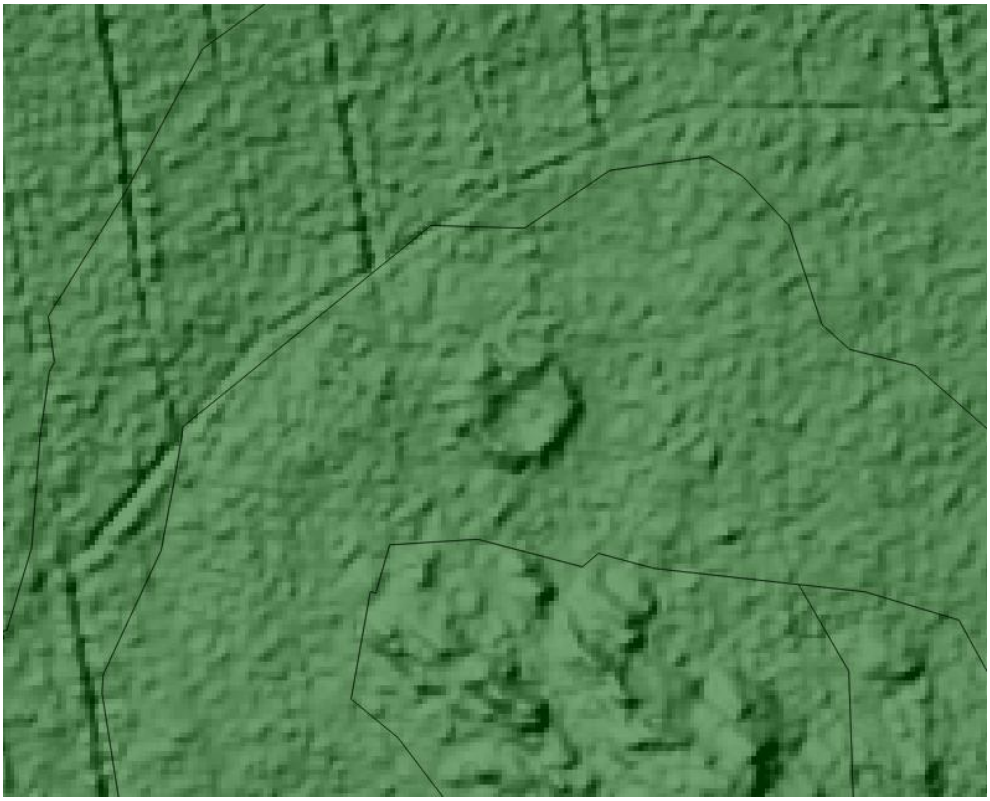
Kalliosaari Tervahauta	MH-tunnus: 159043

Haudan läpimitta valli mukaan lukien n. 26 m, kuopan läpimitta n. 18 m, halssi suuntautuu luoteeseen, pituus n. 7 m. Haudan päällä kasvaa isompaa puustoa.

Tervahauta

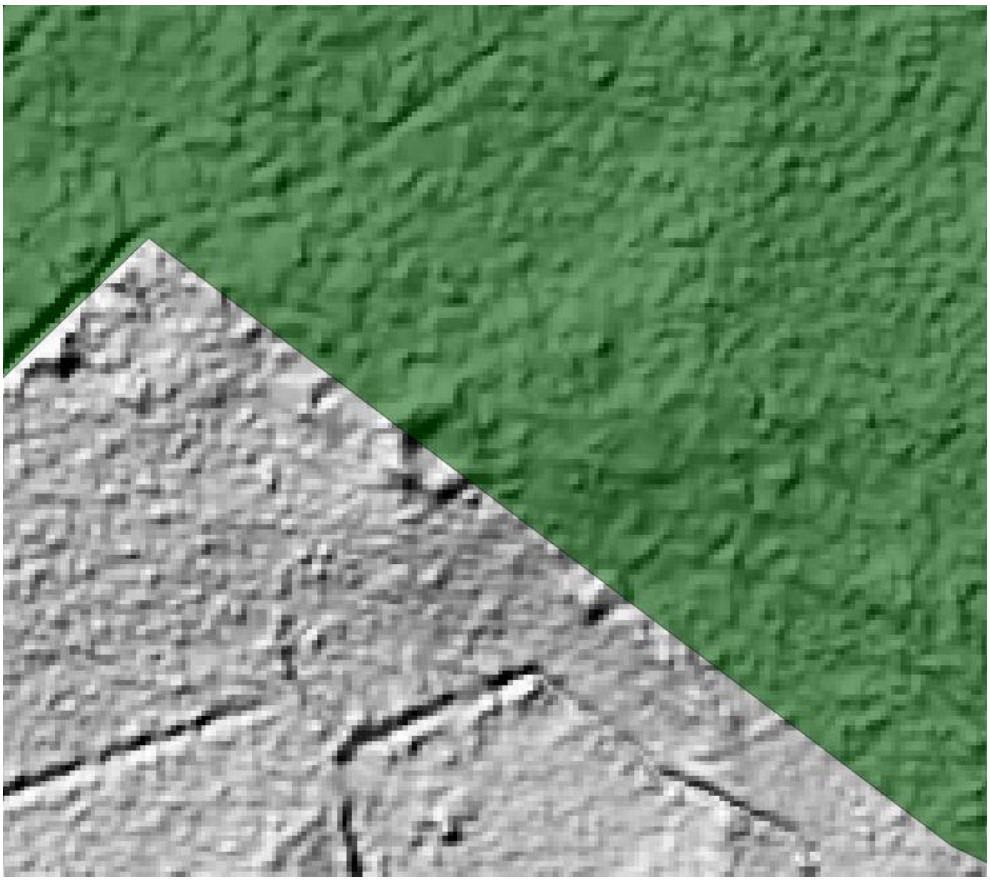
Multakaarto Tervahauta	MH-tunnus: 159044

Kaukokartoitus, Lidaraineisto Haapajärvi, 19.7.2013. Peruskartalle on merkitty tervahauta kohteesta 100 m etelään, paikassa ei näy Lidaraineistossa mitään. Hauta sijaitsee osittain yksityisellä maalla.

Haudan läpimitta valli mukaan lukien n. 20 m, kuopan läpimitta n. 15 m, halssi suuntautuu koilliseen, pituus n. 5 m. Haudan päällä kasvaa isompaa puustoa.

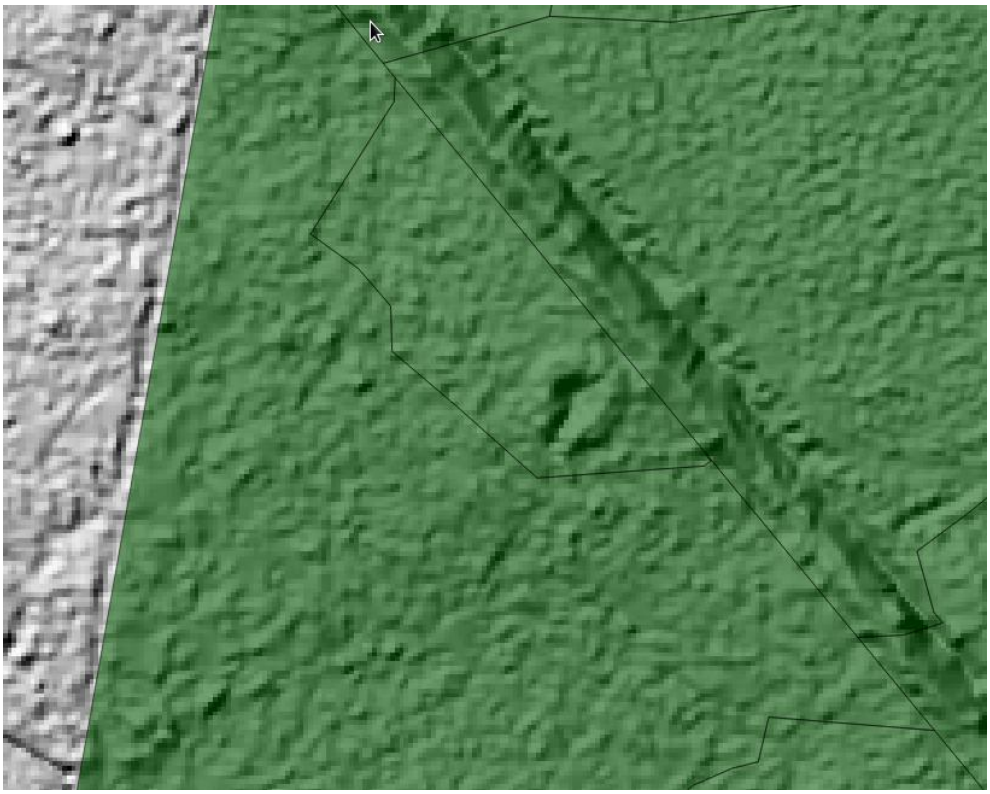
Surmaräme Tervahauta	MH-tunnus: 159046

Ilmeisesti tuplahauta, läpimitta valli mukaan lukien n. 22 m, kuopan läpimitta n. 12 m, halssi suuntautuu lounaaseen, pituus n. 7 m, sortunut. Haudan päällä kasvaa isompaa puustoa.

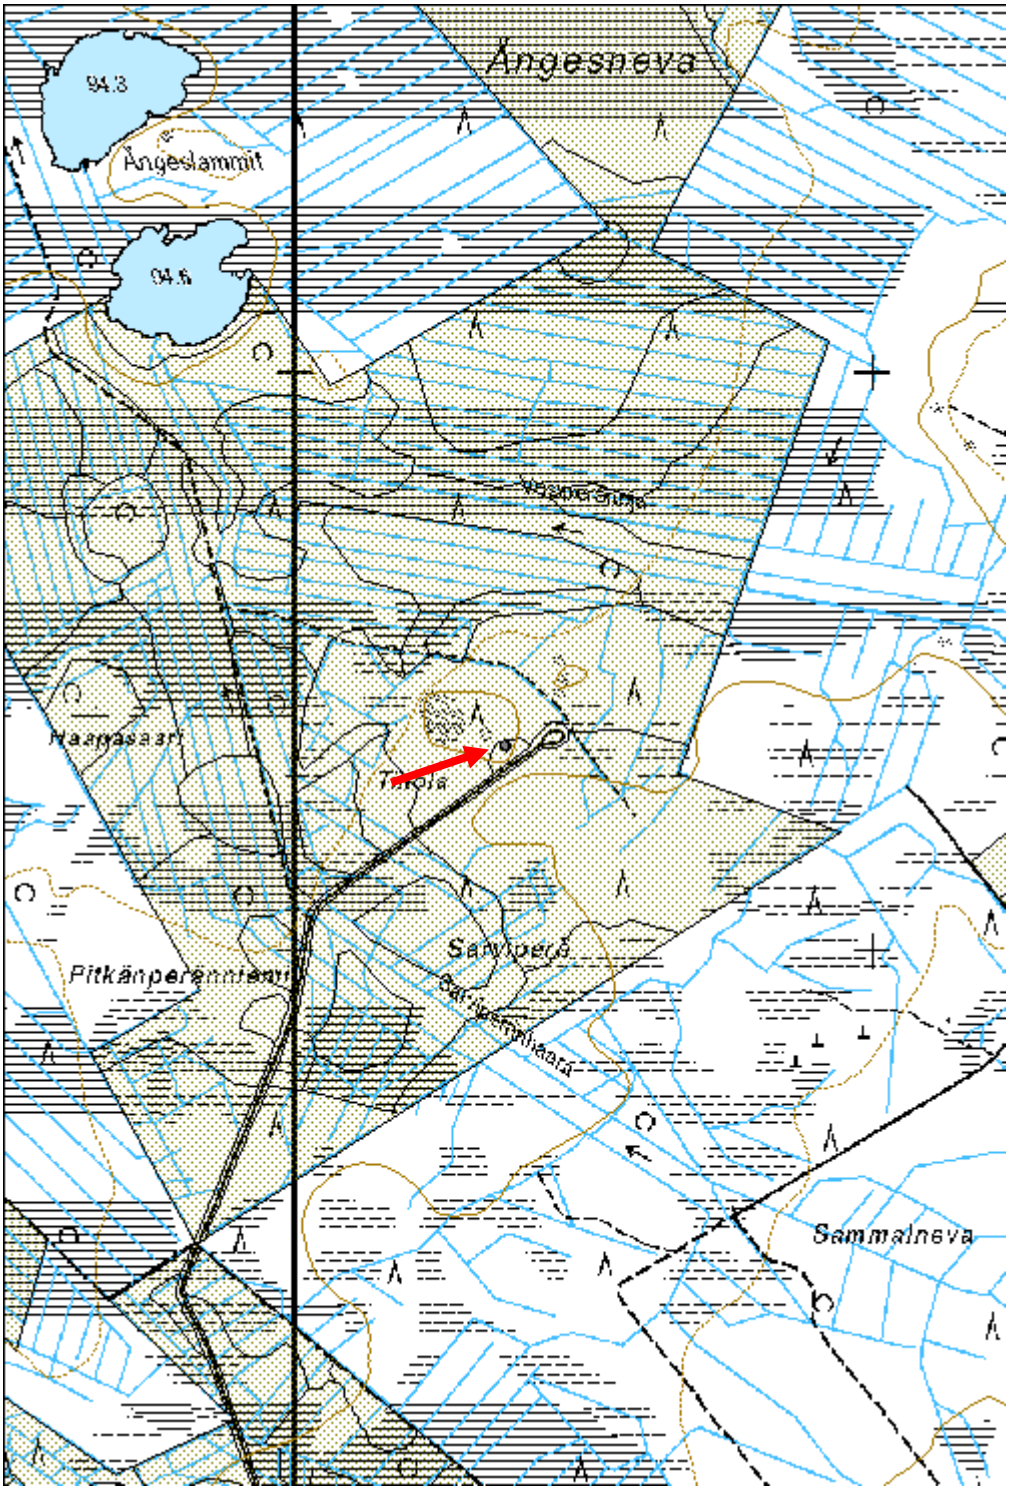
Hattukangas 1 Miilu	MH-tunnus: 159377

Tiheä nuori puusto peittää miilut.

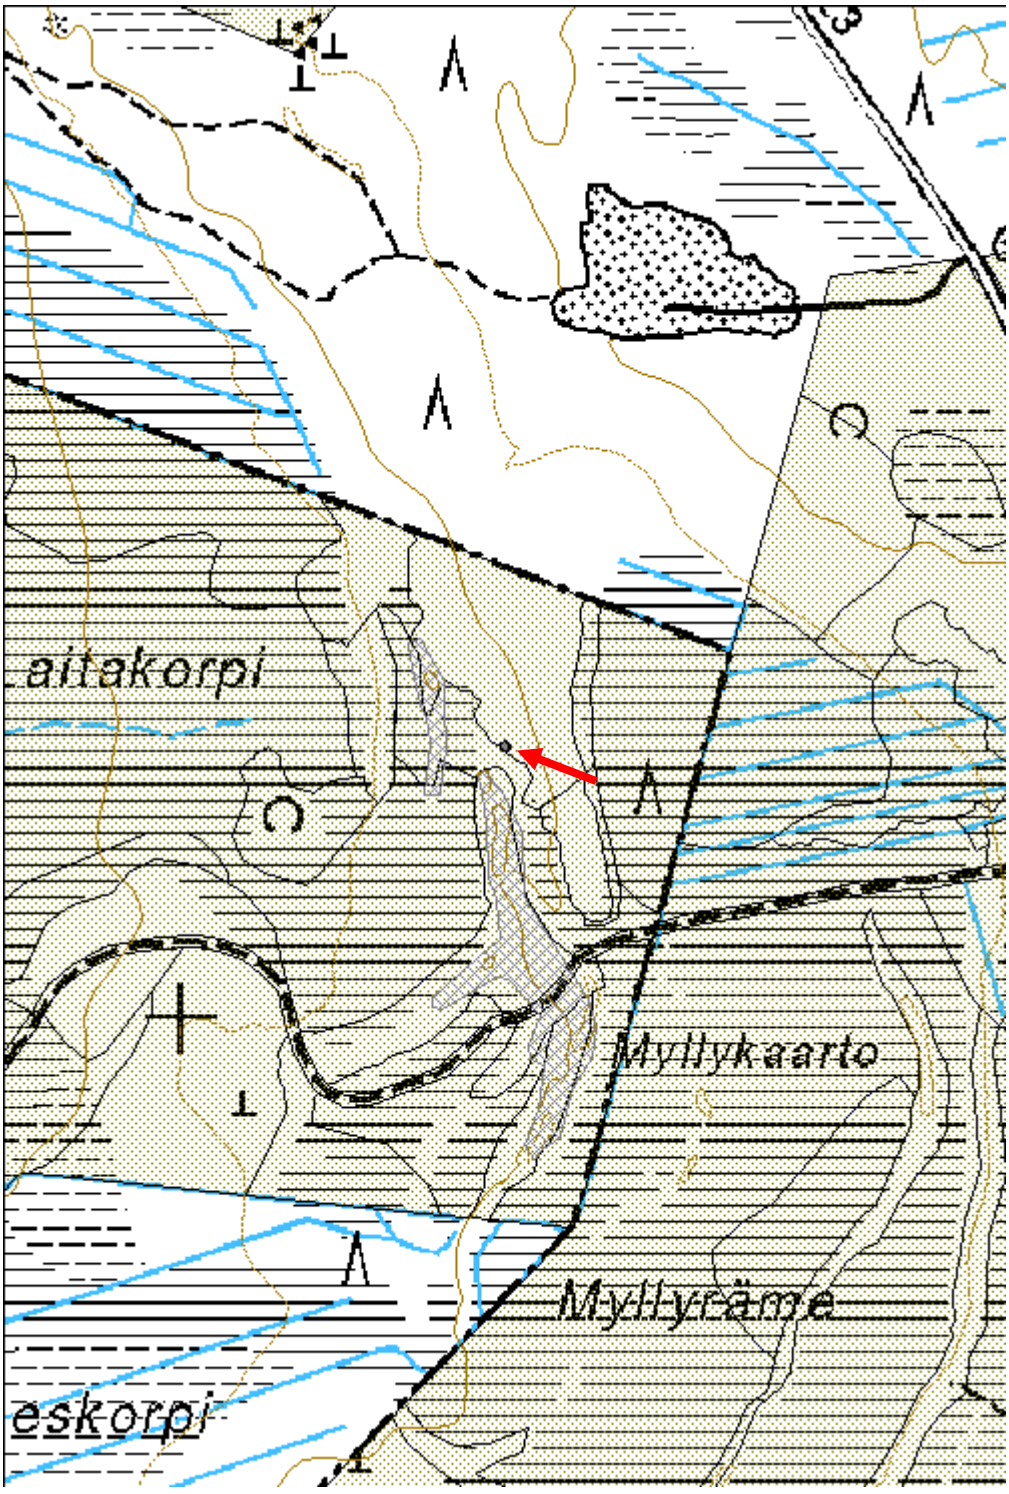
Hattukangas 2 Metsävartijatila jäännös	MH-tunnus: 159378

Noin 50 m metsätien ja yksityisen mökkitien risteyksestä lounaaseen havaittiin tieojan kaakkoisella reunalla kivijalan jäännös joka on säilynyt 6 metrin matkalla, sen koillispäässä on nurkka, josta kivijalka jatkaa vielä metri kaakkoon. Kivijalka oli tehty isokokoisista porakivistä. Rakenteen lounaisosa oli inventointihetkellä ison puupinon peittämä. Sen ja tiheän aluskasvillisuuden takia koko ei selvinnyt. Todennäköisesti suurin osa rakenteesta on tuhoutunut. Lähialueella havaitiin runsaasti tiilenmurskaa, palaneita kiviä ja jonkun verran rauta- ym. romua. Rakenteen kaakkoispuolella on laaja tasainen alue, joka vaikuttaa entiseltä piha-alueelta, muokkauksen ja aluskasvillisuuden takia rajaus on epävarma.

V. 1958 metsätalouskartassa on merkintä Hattukankaan metsänvartijatila.

Kivijalan koillisnurkka luoteesta.

Vanha peltoalue luoteesta.

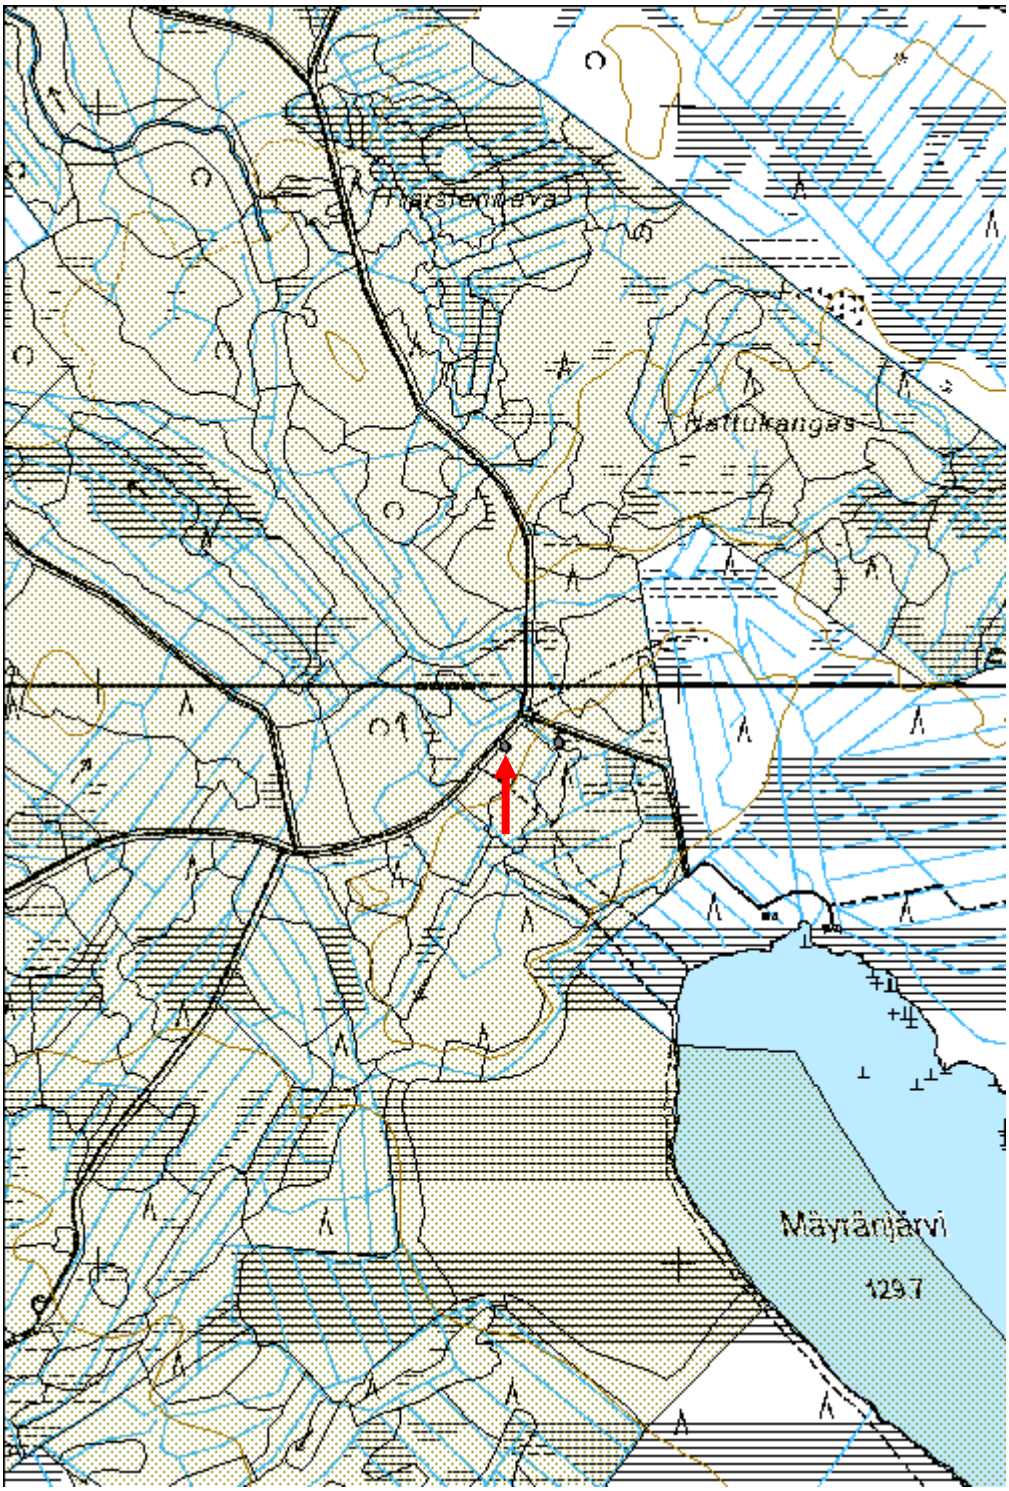
Kopisto 1 Talo jäännös	MH-tunnus: 159381

Sutigis-merkinnän mukaan paikalla oli Kopiston talo. Talon perustuksia ei inventoinnissa havaittu, sitä esti tiheä korkea aluskasvillisuus. Aukealla alueella on vanhalle pihapiirille tyypillistä kasvillisuutta, lounaisosassa on hyvin kookkaita vanhoja pihapuita. Alueen pohjoislaidalta löytyi kaksi raivausröykkiötä, toinen pyöreä, halkaisija 2,5 m ja korkeus 0,5 m; toinen on soikea, mitat 4 x 2,5 m ja korkeus 0,5 m. Kivien koko on 15 - 35 cm. Lähialue, jossa kasvaa nykyään vanhahko metsä, näyttää raivatulta.

Tapaus jää epäselväksi, paikka ei ole merkitty vanhoihin karttoihin (1890-1959); nimi Kopisto ei löydy torppaluettelosta eikä Salon/Piipolan tuomiokunnan - Haapaveden pitäjä - perunkirjoituksista (1724 - 1921).

Talon piha-alue lounaasta.

Röykkiö 1 lounaasta.

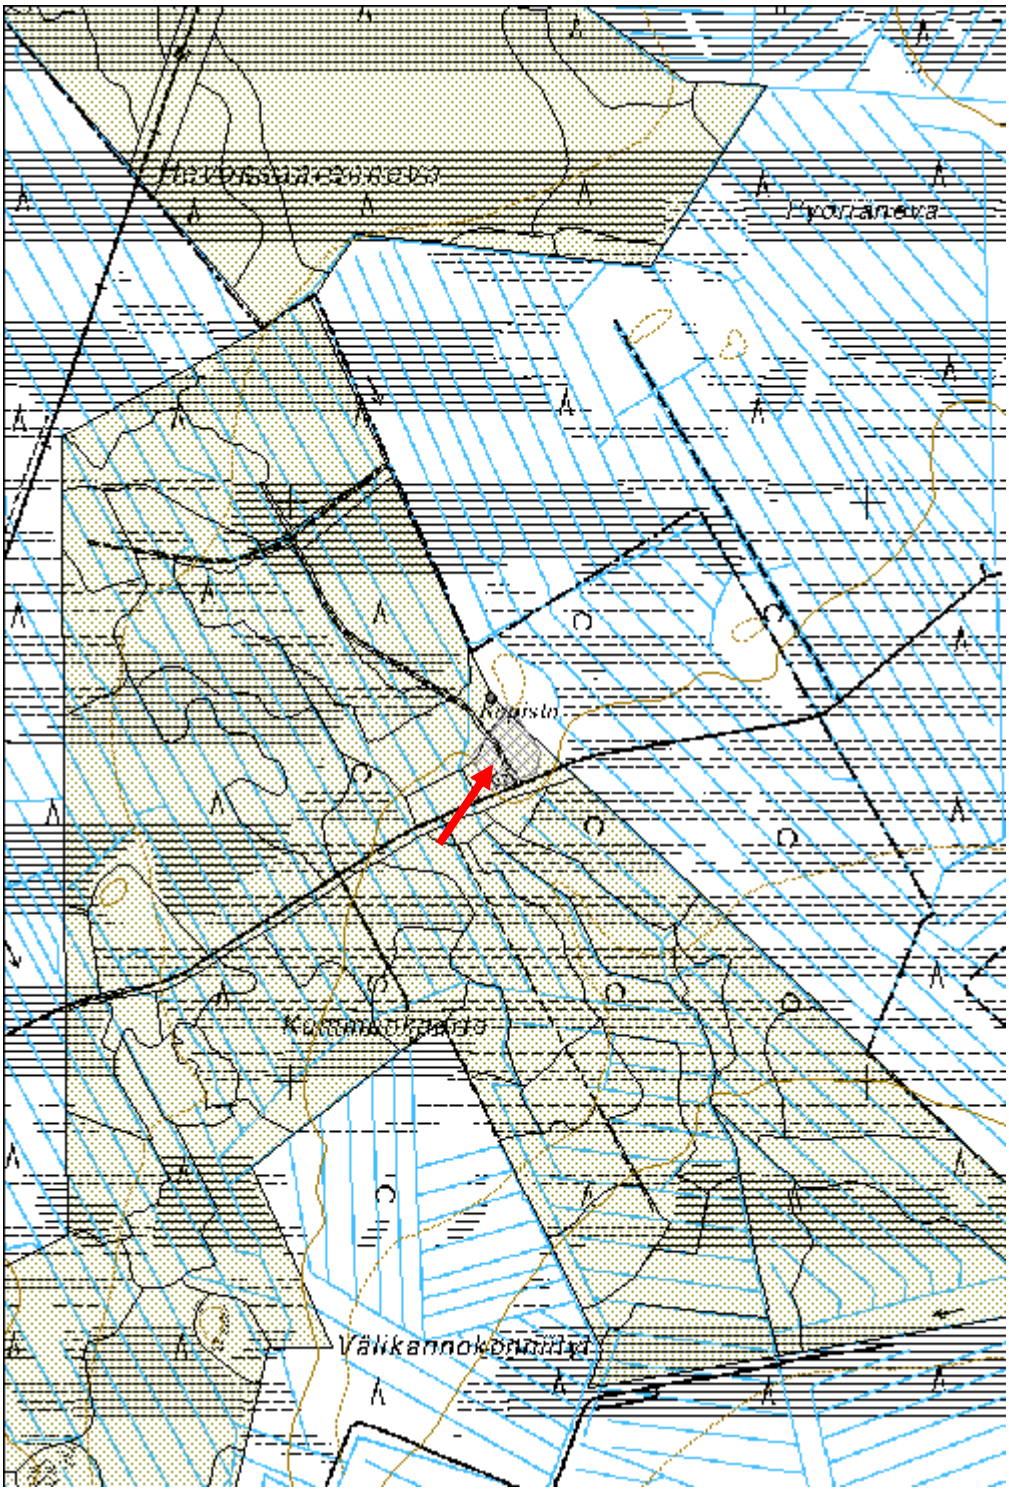
Hevoskangas Tervahauta	MH-tunnus: 158188

Yleiskuva lännestä.

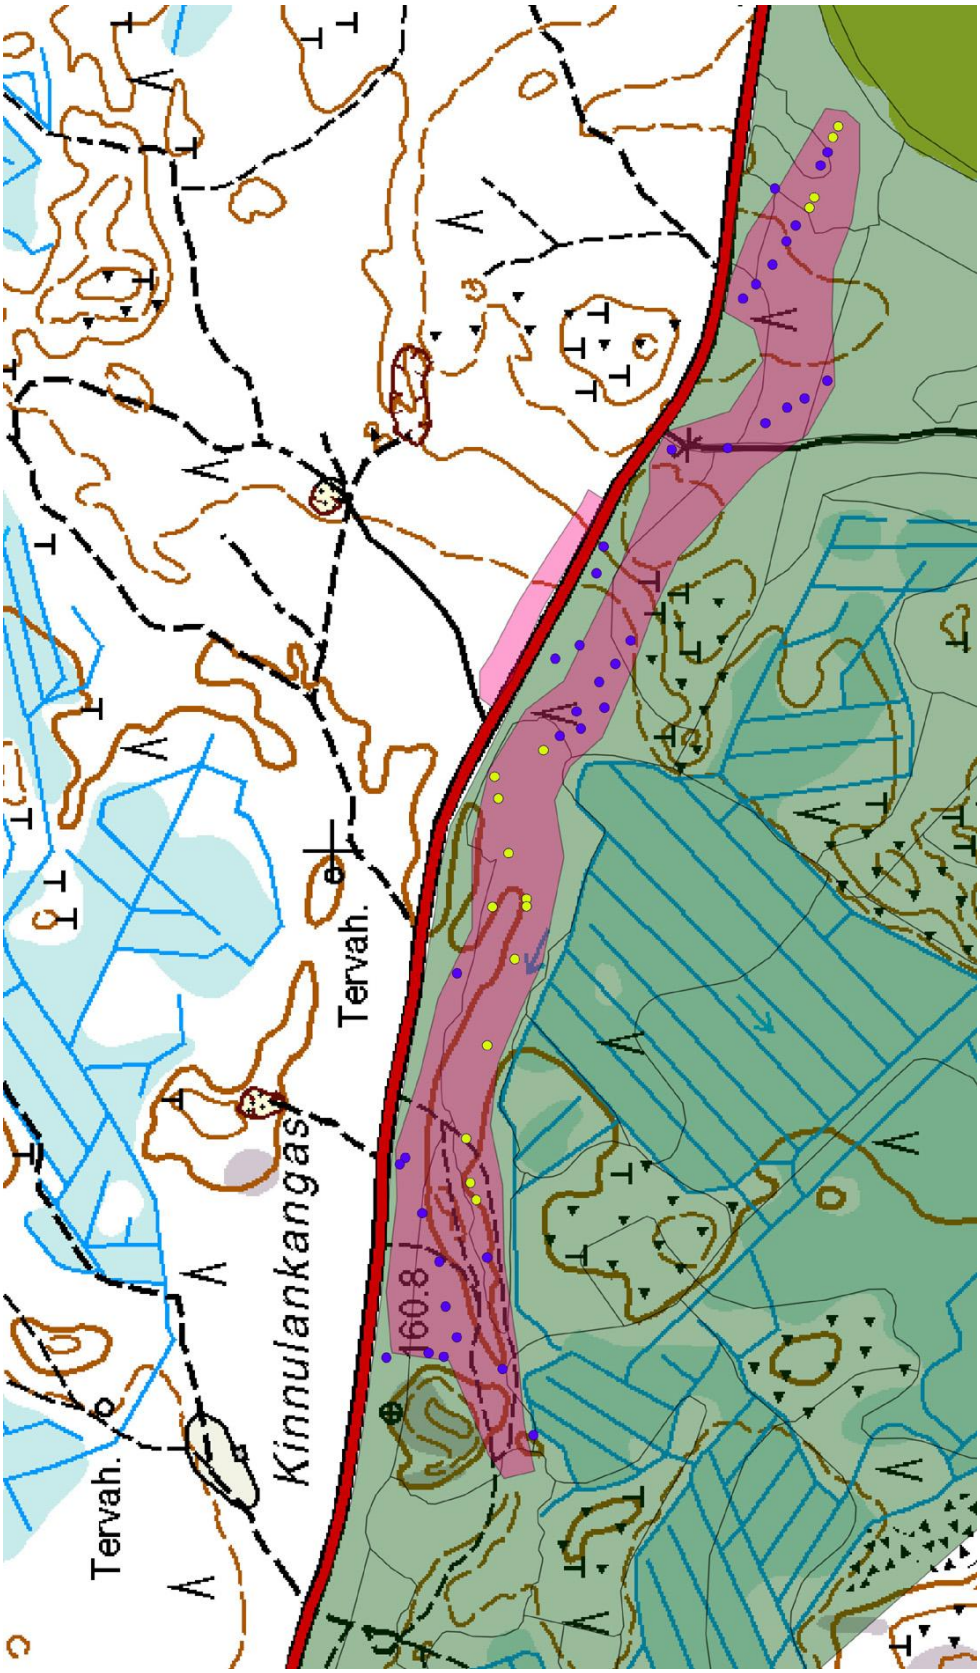
Vahinkojen arviointi: Maisemalliset vahingot muinaisjäännösalueilla syntyivät jo myrskyn aikana, jolloin kaatui satoja isoja puita, ja alueet ovat täynnä pystyyn nousseita juurakoita ja kuoppia. Sen yhteydessä tuhoutui mahdollisesti joitakin pyyntikuoppia. Äestys vaurioitti 16 kuopan pintaa, niiden muoto on kuitenkin vielä havaittavissa. Myös pyyntikuoppien jonot ovat edelleen hyvin havaittavissa.

Äestetty alue itäosassa.

Vahinkojen kartoitus: punainen alue = muinaisjäännösalue (mj-rekisteri)
keltainen piste = vaurioitunut kuoppa, sininen piste = ehjä kuoppa.

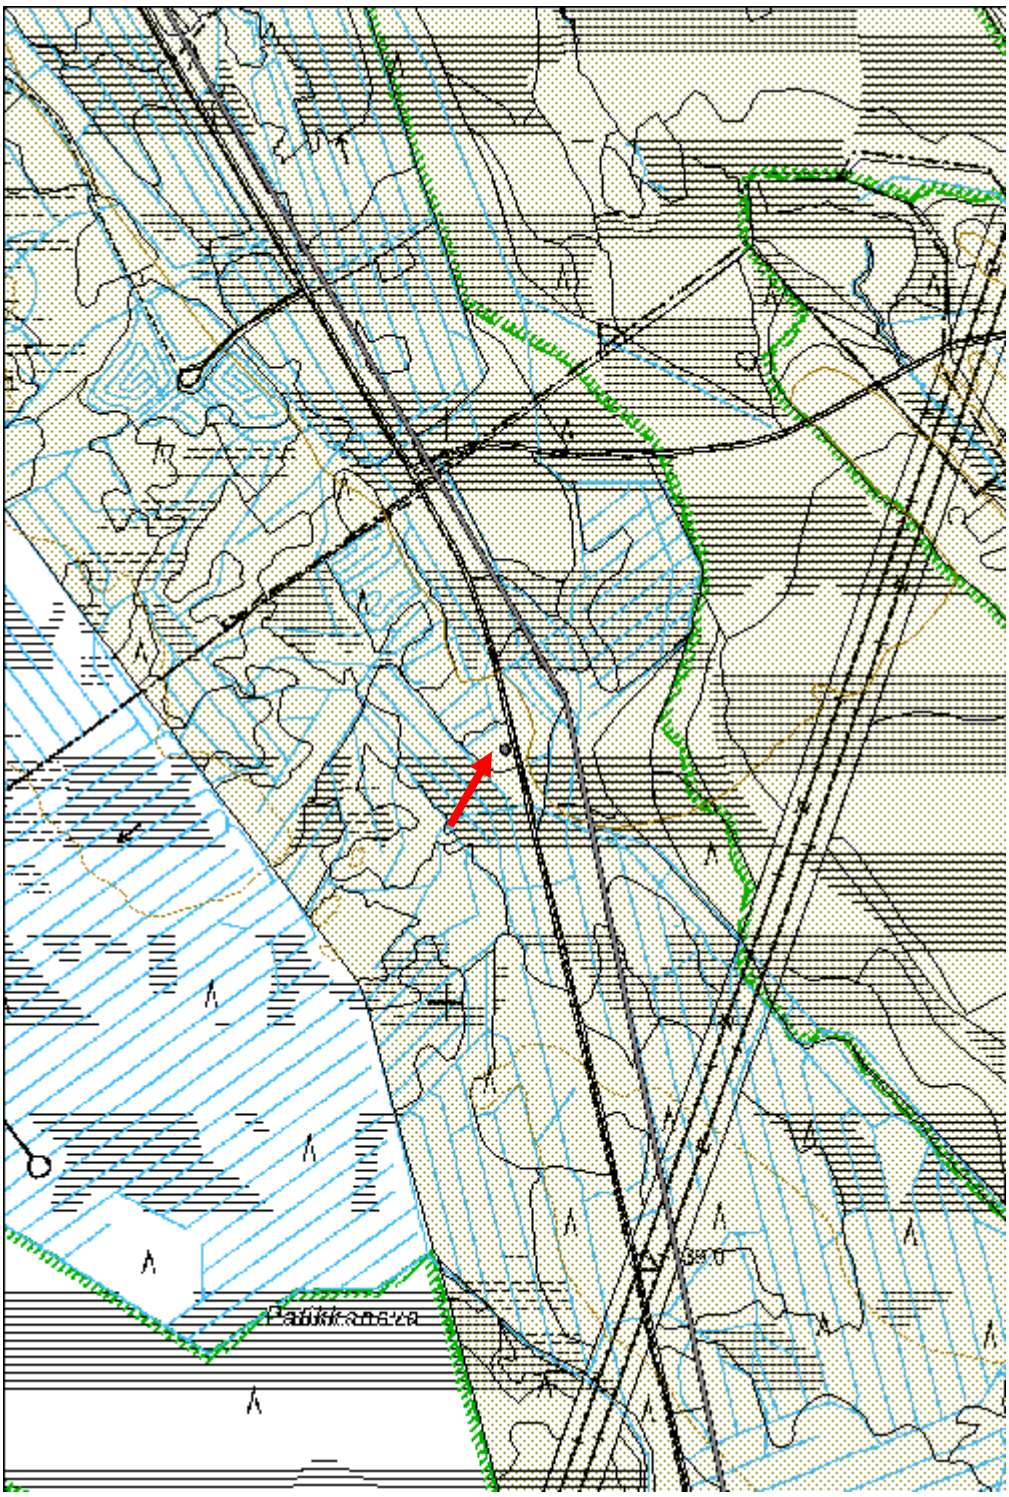
Oravalan Hautakangas 1 Kiviröykkiö	MH-tunnus: 158219

Kohde sijaitsee harjanteen laella vanhassa kuusimetsikössä. Melko pyöreä röykkiö on ladottu 10-45 cm kokoisista kivistä, mitat 2,2 x 2 m, korkeus 0,6 m; rakenne on sammalen peitossa. Palamisen merkkejä, hiiltä ja nokimaata ei havaittu.

Mahdollisesti kaskiröykkiö.

Viranomais-rekisterinro:		**Kunto:**	2 Keskinkertainen
		Olotila:	2 Ei käytössä

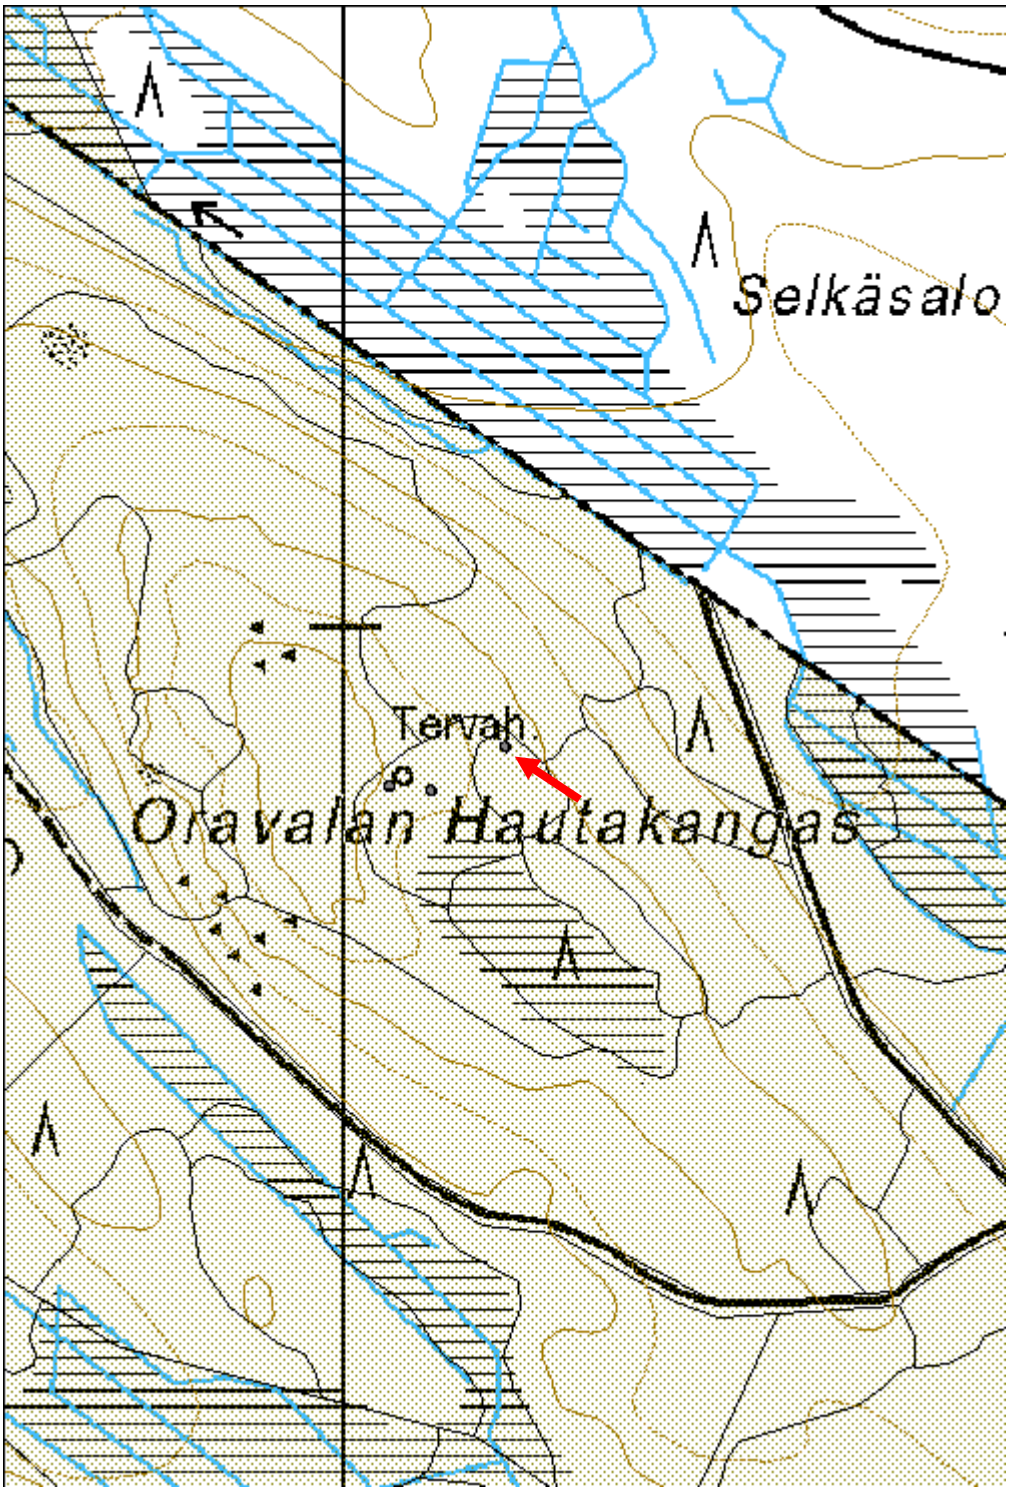
Oravalan Hautakangas 2 Tervapirtti jäännös	MH-tunnus: 158220

Kohde sijaitsee harjanteen laella kohteesta Hautakangas 1 Kiviröykkiö (reiska nro. 158219) 80 m lounaaseen loivalla lounaisrinteellä. Paikalla on kiukaan jäänteet, joiden yli on ajettu koneella. Mitat ovat 2,8 x 2,1 m, korkeus 0,6 m. Kiuas on sammalen ja heinän peittämä, pinnassa näkyy palaneita kiviä ja hiilenpalasia.

Tervapirtin kiuas

Viranomais-rekisterinro:		**Kunto:**	3 Huono
		Olotila:	2 Ei käytössä

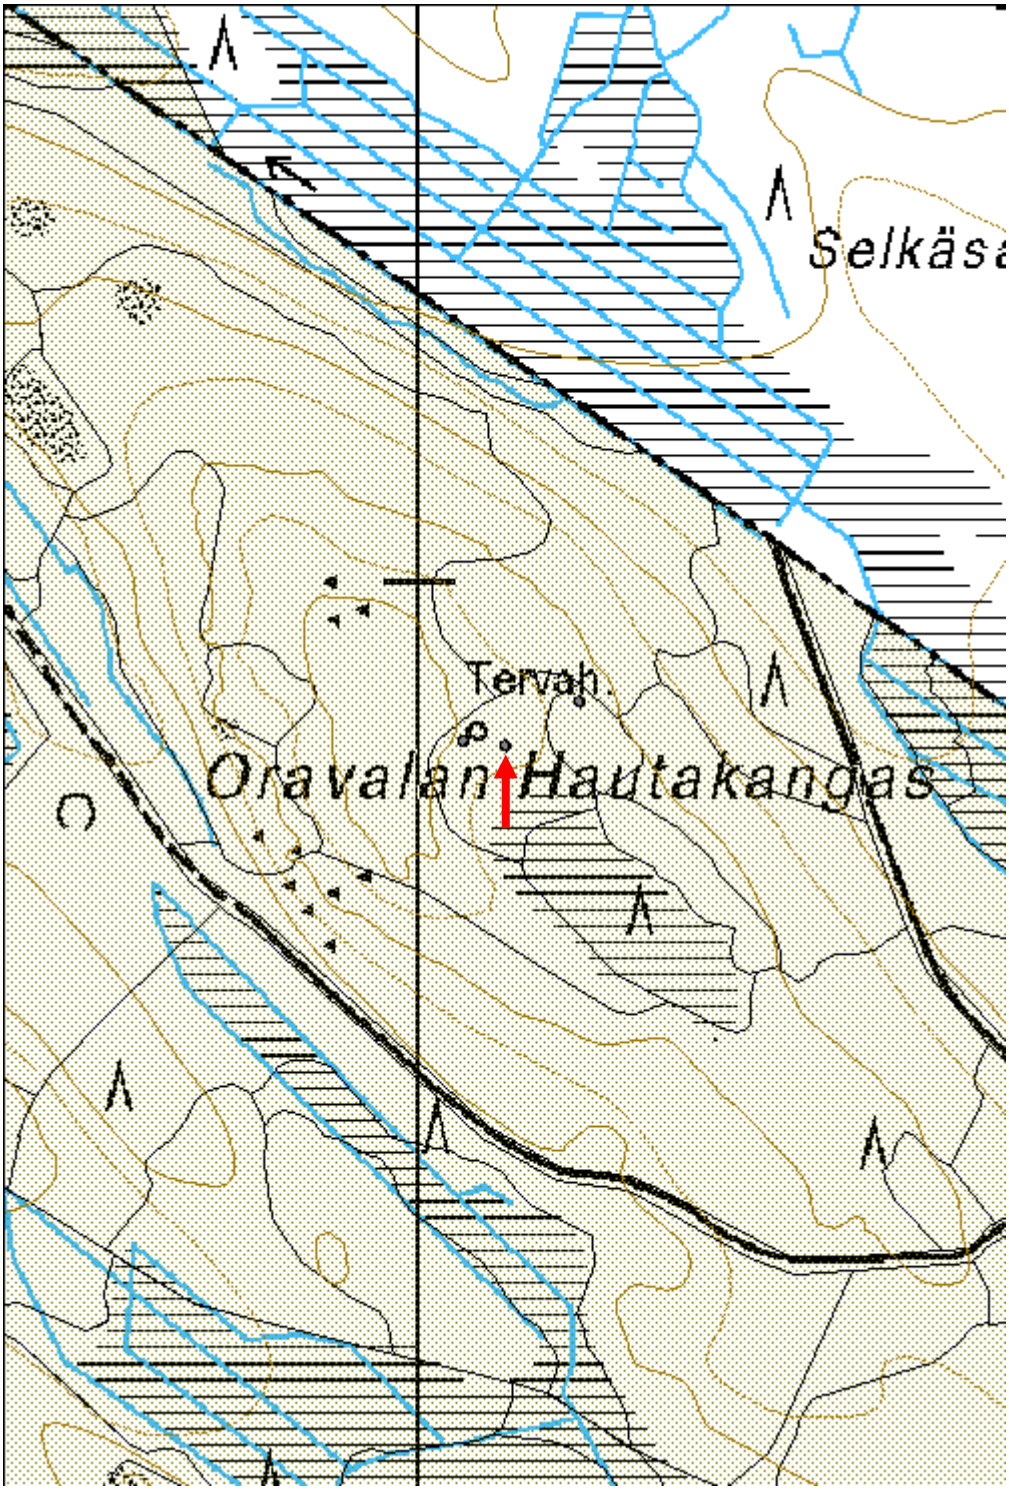
Oravalan Hautakangas 3 Tervahauta	MH-tunnus: 158222

Kohde sijaitsee harjanteen laella kohteesta Hautakangas 2 Tervapirtti jäännös (reiska nro. 158220) 30 m länteen. Tuplahauta, läpimitta ulompi valli mukaan lukien 17 m, sisempi valli mukaan lukien 13 m, kuopan halkaisija 10 m ja syvyys 1,5 m. Halssi suuntautuu etelälounaaseen, pituus 3 m ja syvyys 1,8 m. Vallin päällä kasvaa nuoria lehtipuita, kuoppa on heinän peittämä.

Tervahauta

Viranomais-		**Kunto:**	2 Keskinkertainen

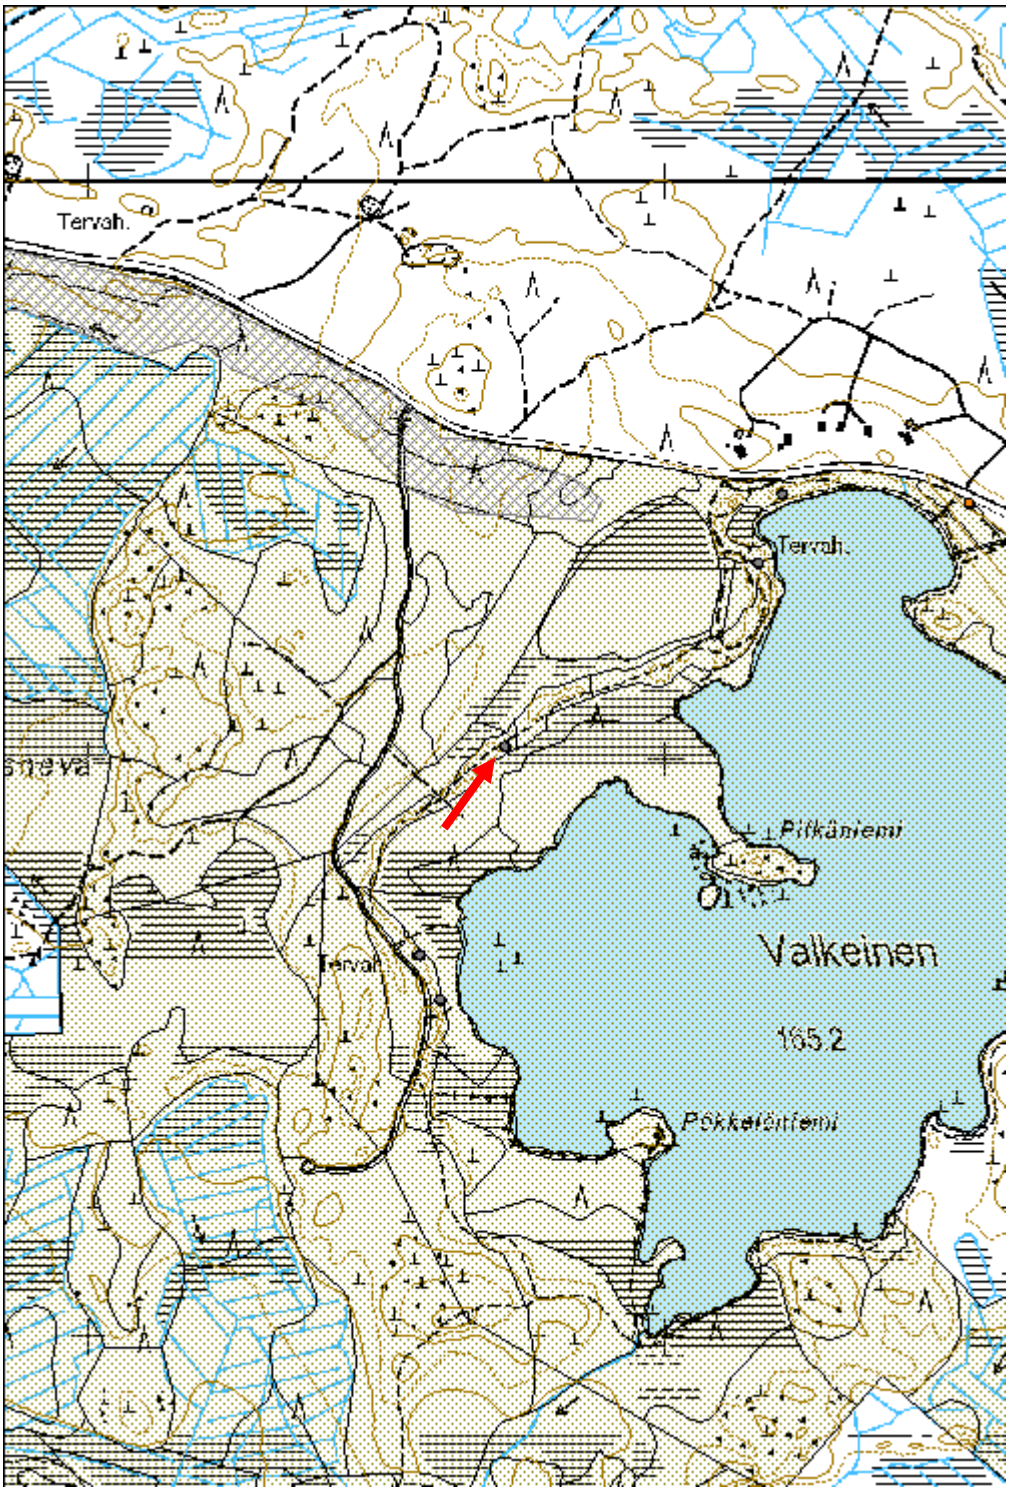
Mustikankylä/Valkeinen maakuoppa	**MH-tunnus: 158253**

Harrastaja Pauli Salosen ilmoituksen mukaan alueella on 15 pyyntikuoppa, inventoinnissa 2013 löytyi ainoastaan yksi pieni kuoppa, joka on maannoksen perusteella melko nuori (halkaisija 1,5 m, syvyys 0,4 m, ei huuhtoutumiskerrosta). Isompia kuoppia olisi äestyksestä huolimatta pitänyt havaita.

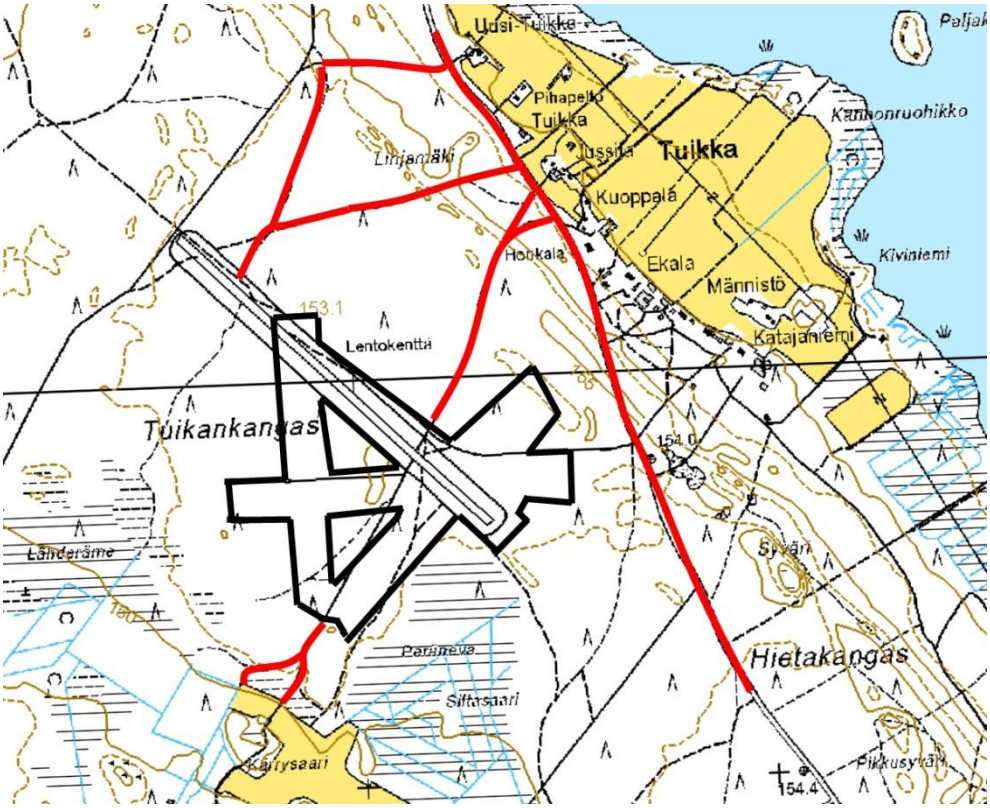
Lestijärven lentokenttä jatkosodan aikana musta: kenttäalue ja kiitoradat punainen: tiestö (Karttaote V. Laurilan raportista 2009) © ks. alla.

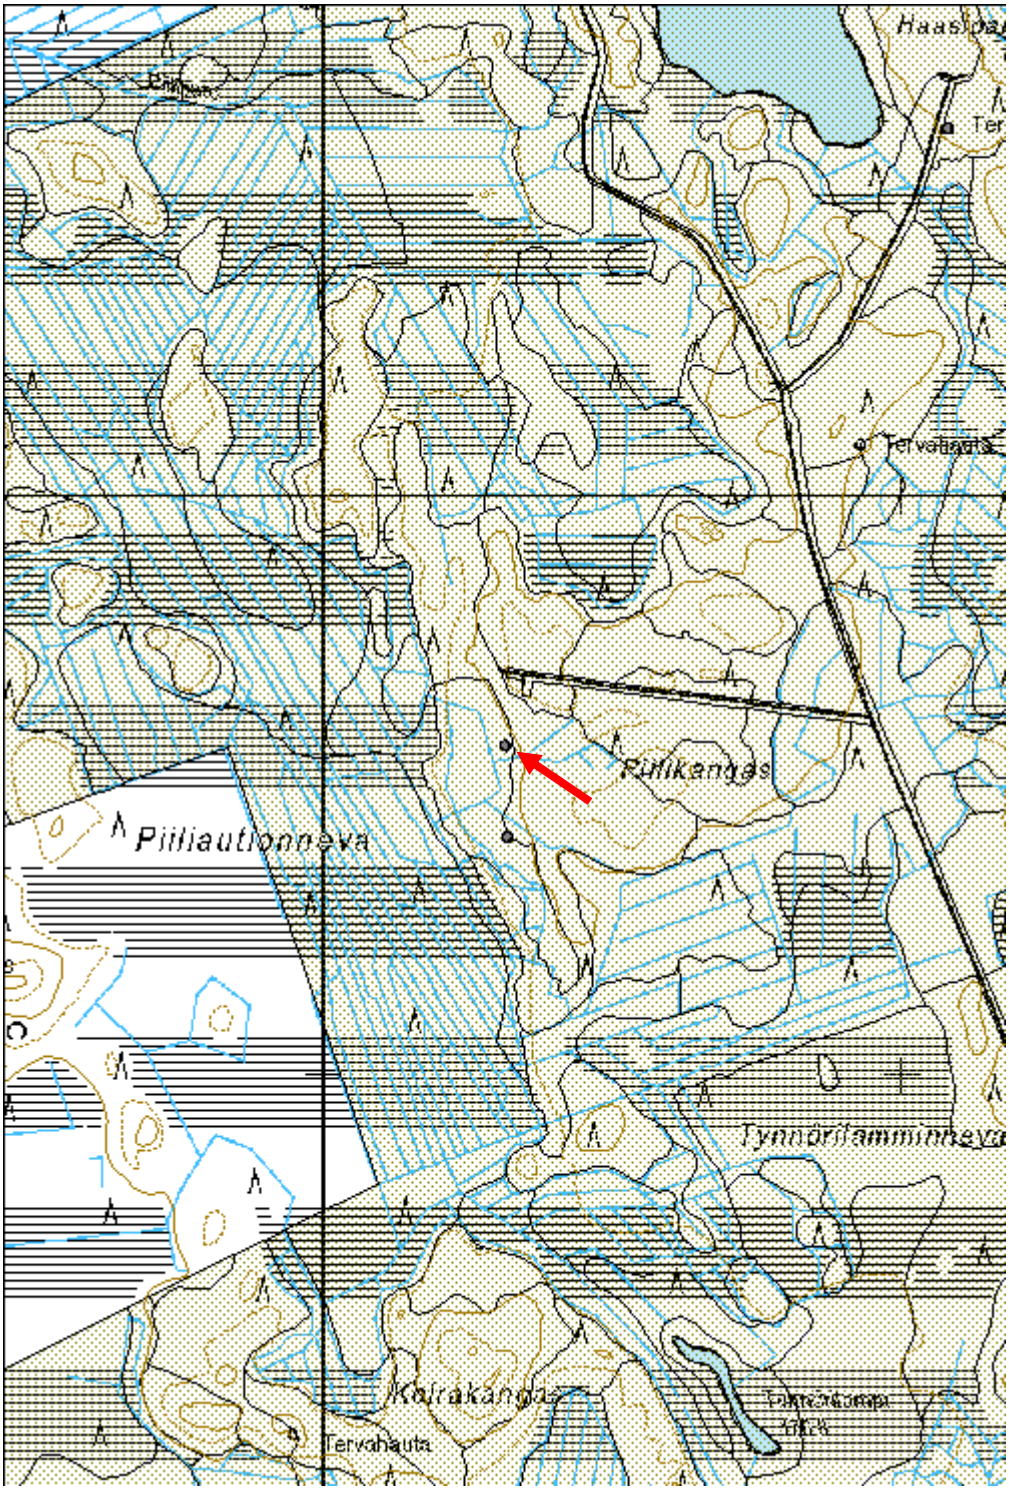
Piilikangas 2 Kiviröykkiö	MH-tunnus: 158343

Kankaan loivalla länsirinteellä on 25 x 15 m alueella 4 kiviröykkiötä, halkaisija 2- 3 m ja korkeus 0,3-0,5 m; röykkiöiden muoto on pyöreä ja soikea, ilmeisesti kahden yli on ajettu koneella.

Kyseessä on todennäköisesti viljelyröykkiöt.

Röykkiö 4 lounaasta.

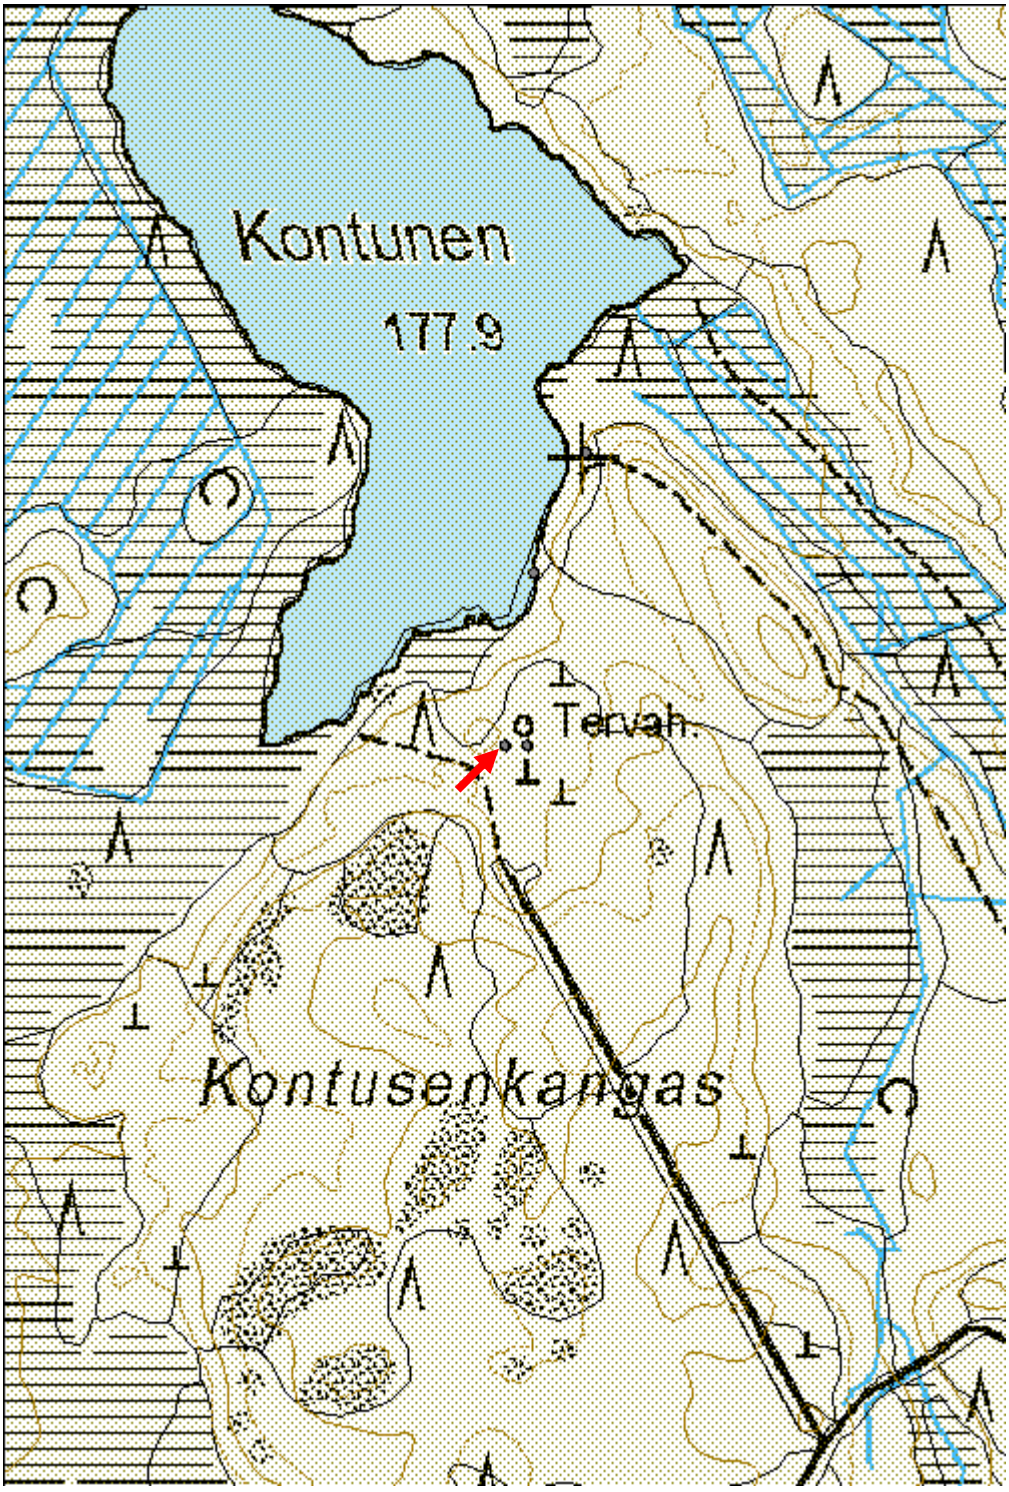
Kontusenkangas 2 Tervapirtti jäännös	MH-tunnus: 158373

Kiukaan jäännös sijaitsee tervahaudasta Kontusenkangas 1 (Reiska nro. 158372) 20 m itään. Mitat ovat 2 x 1,5 m ja korkeus 0,4 m, se on jonkun verran vaurioitunut maanmuokkauksessa. Rakenne on heinän peittämä. Humuksen alta havaittiin pieniä palaneita kiviä.

Tervapirtin kiuas etelästä.

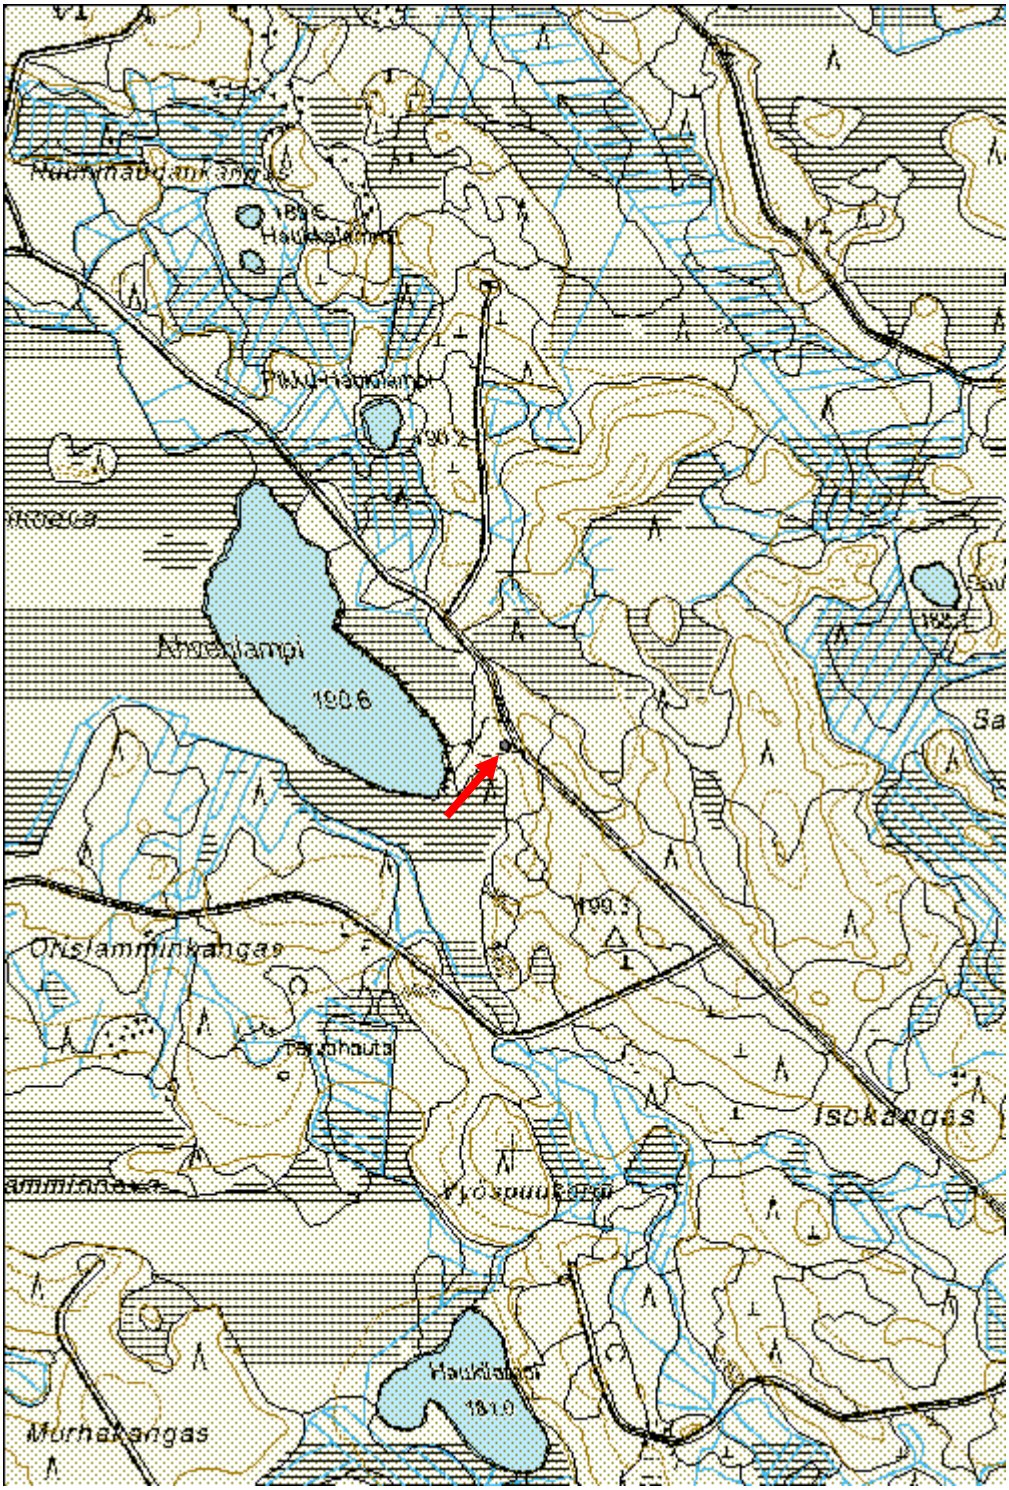
Ahvenlampi Kämppä jäännös	MH-tunnus: 159389

Kämpän kivi-/betoniperustus sijaitsi nykyisen metsätien kääntöalueella, se tuhoutui kokonaan; perustuksen jäänteet ovat koneella puskettu sen reunoilla. Alueelta 20 m koilliseen on aluskasvillisuuden peittämä tiilikasa, josta havaittiin myös palaneita kiviä ja nokimaata, paikalla oli ilmeisesti kämpän sauna.

Kiukaan jäännös luoteesta, kuvassa Torsti Schulz.
