Metsähallitus, metsätalous
Hans-Peter Schulz

Keski-Pohja itäosa kulttuuriperintöinventointi 2013

Osa 1 Raportti

© Metsähallitus
Metsähallitus asianro MH507/2014/04.01

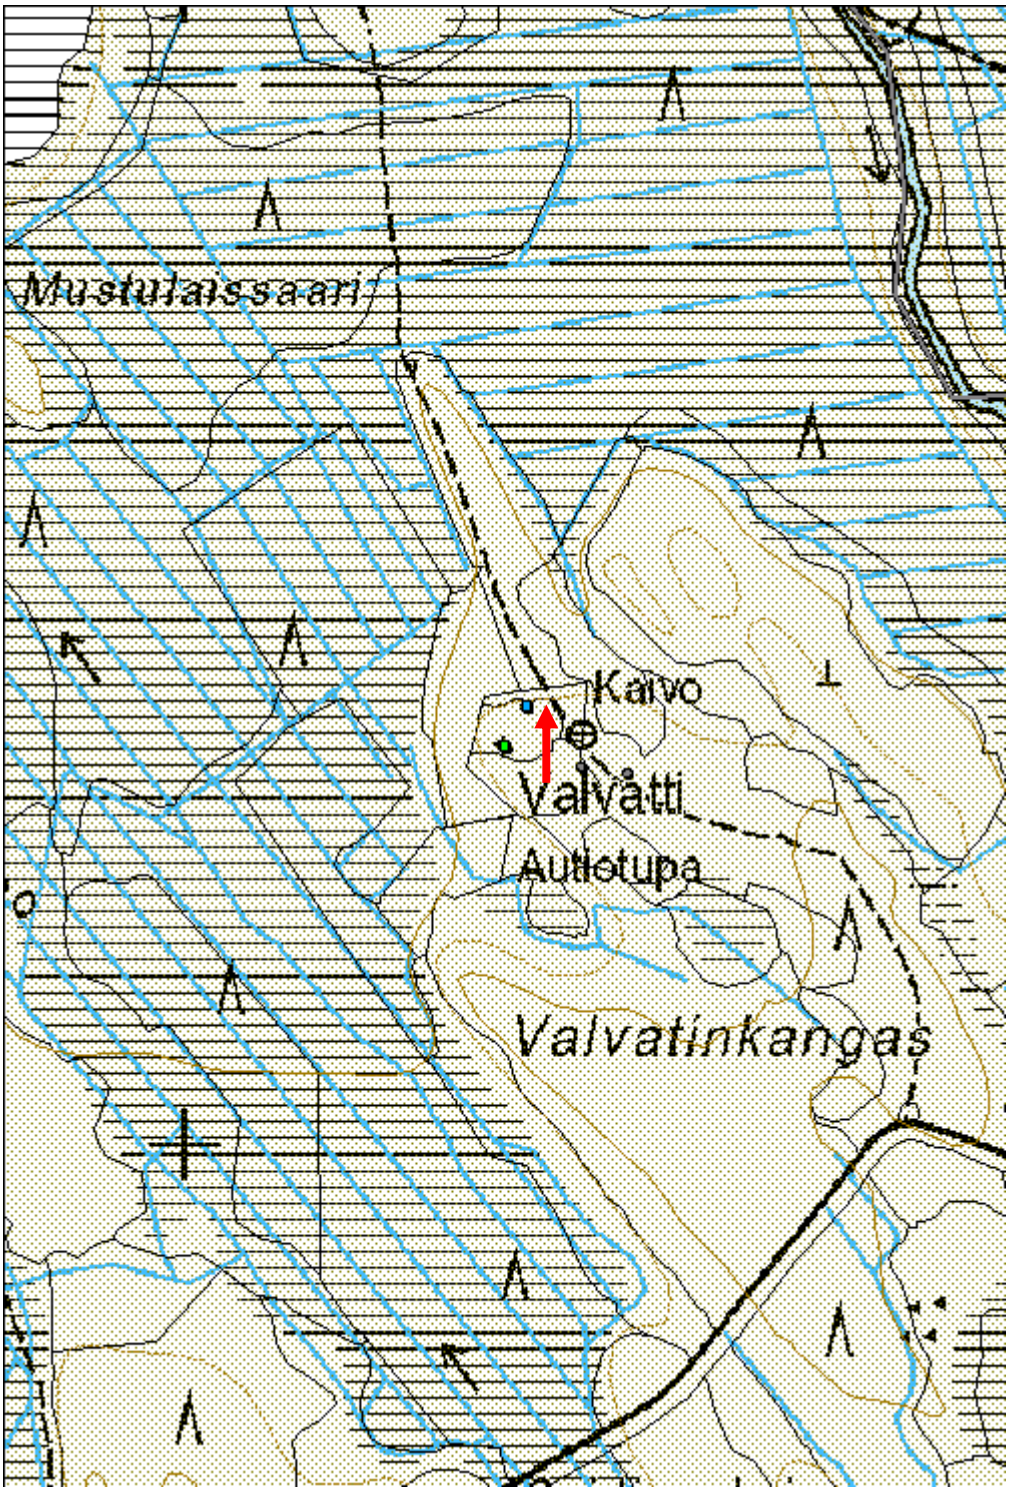
Kiukaan tai uunin jäännös pihapiirissä.

Nuoli osoittaa kiukaan/uunin paikka.

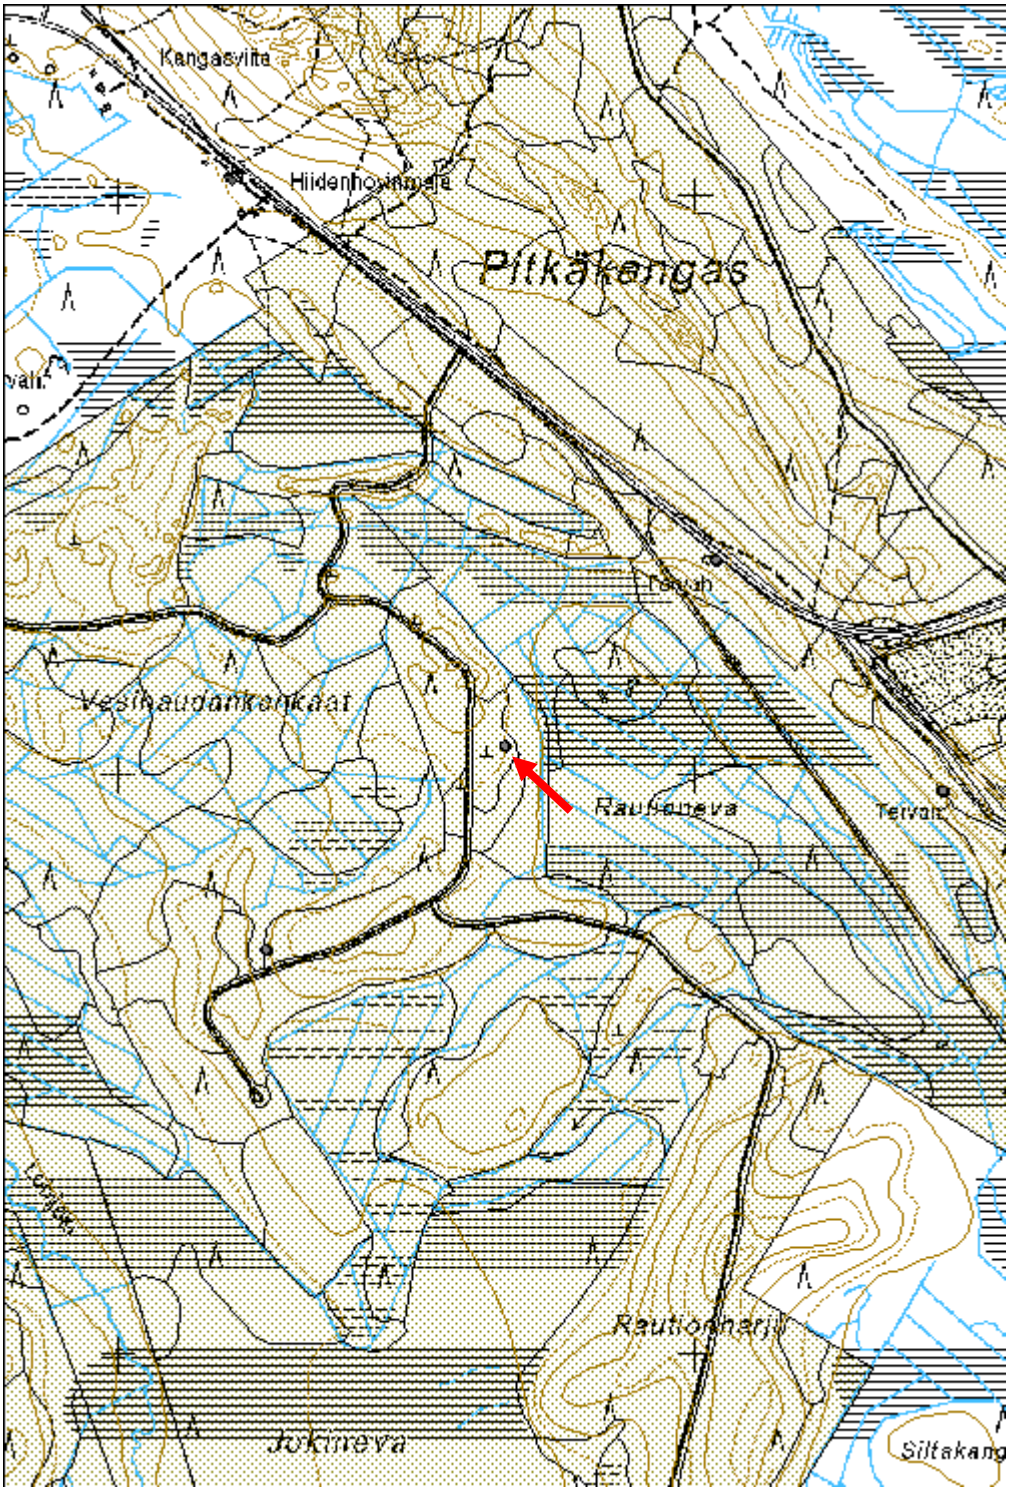
Vesihaudankankaat 2 tervahauta	MH-tunnus: 161360

Hauta sijaitse notkelmassa kahden kankaan välissä, tuoreehko kangas, varttunutta kasvatusmetsikköä, haudan länsipuolella taimikkoa. Haudan läpimitta valli mukaan lukien 12 m, kuopan läpimitta 8 m ja syvyys 1,1 m, halssi suuntautuu etelään, pituus 3 m ja syvyys 1,7 m. Haudan päällä kasvaa isoja kuusia.

Viranomais-rekisterinro:		**Kunto:**	3 Huono

Tervahaudan kuoppa lännestä.

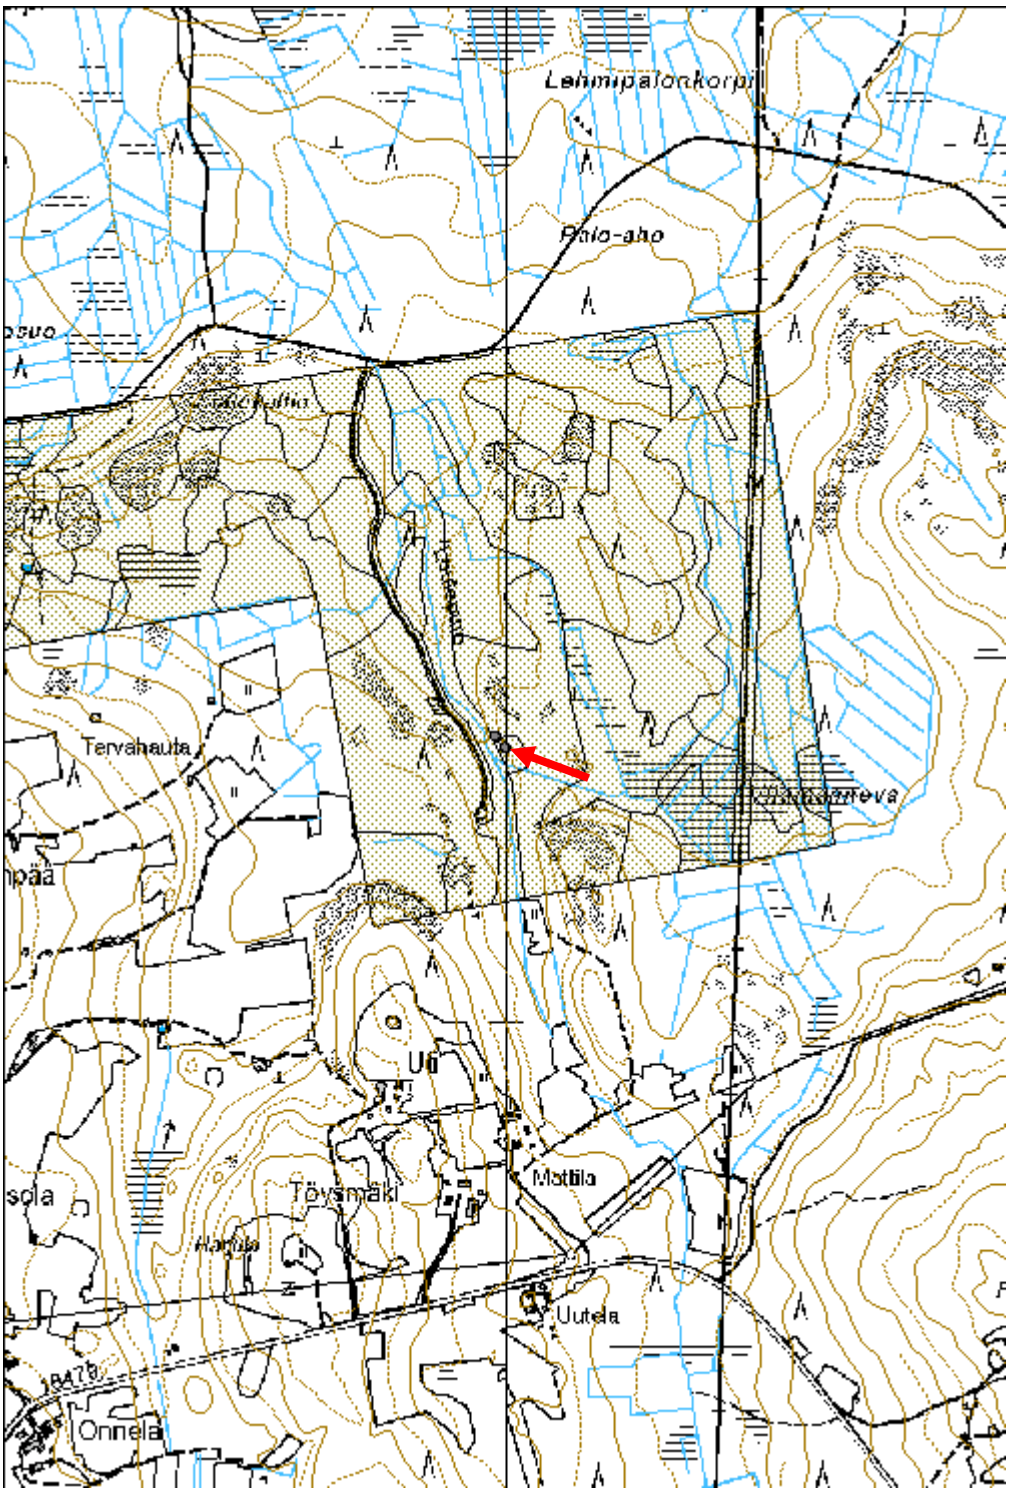
Hautakangas Tervahauta	MH-tunnus: 159065

Hauta sijaitsee törmän yläpuolella, läpimitta valli mukaan lukien n. 26 m, kuopanläpimitta n. 13 m, halssi suuntautuu itään, pituus n. 7 m, (ilmeisesti sortunut). Haudan päällä kasvaa isoa puustoa.

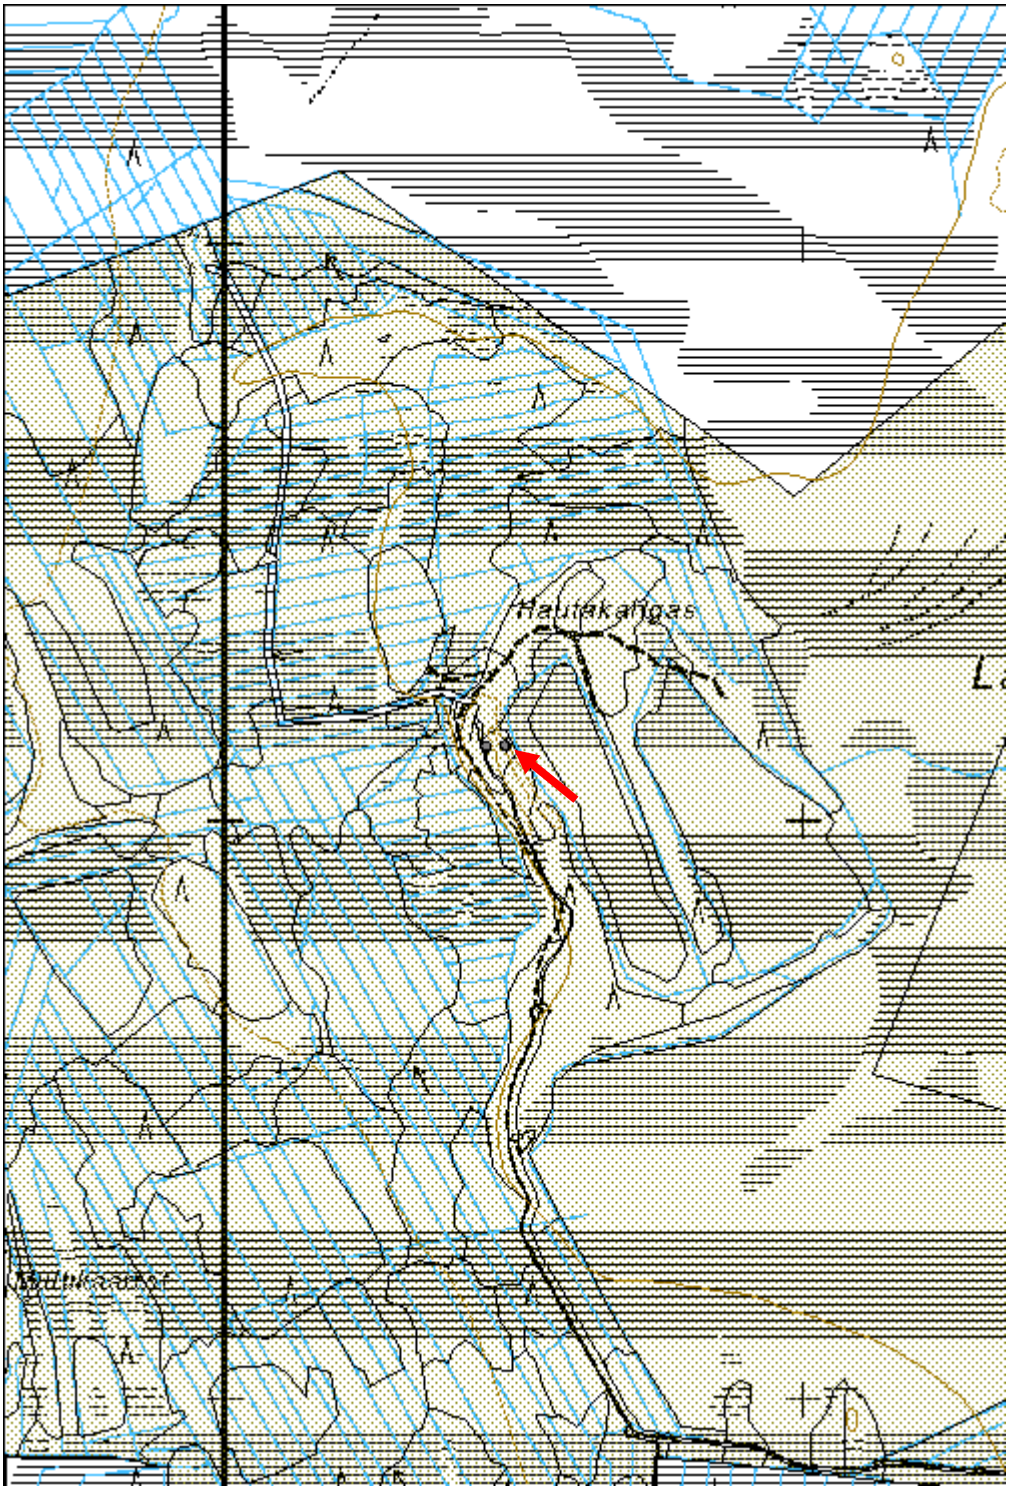
Tervahaudan halssi lännestä.

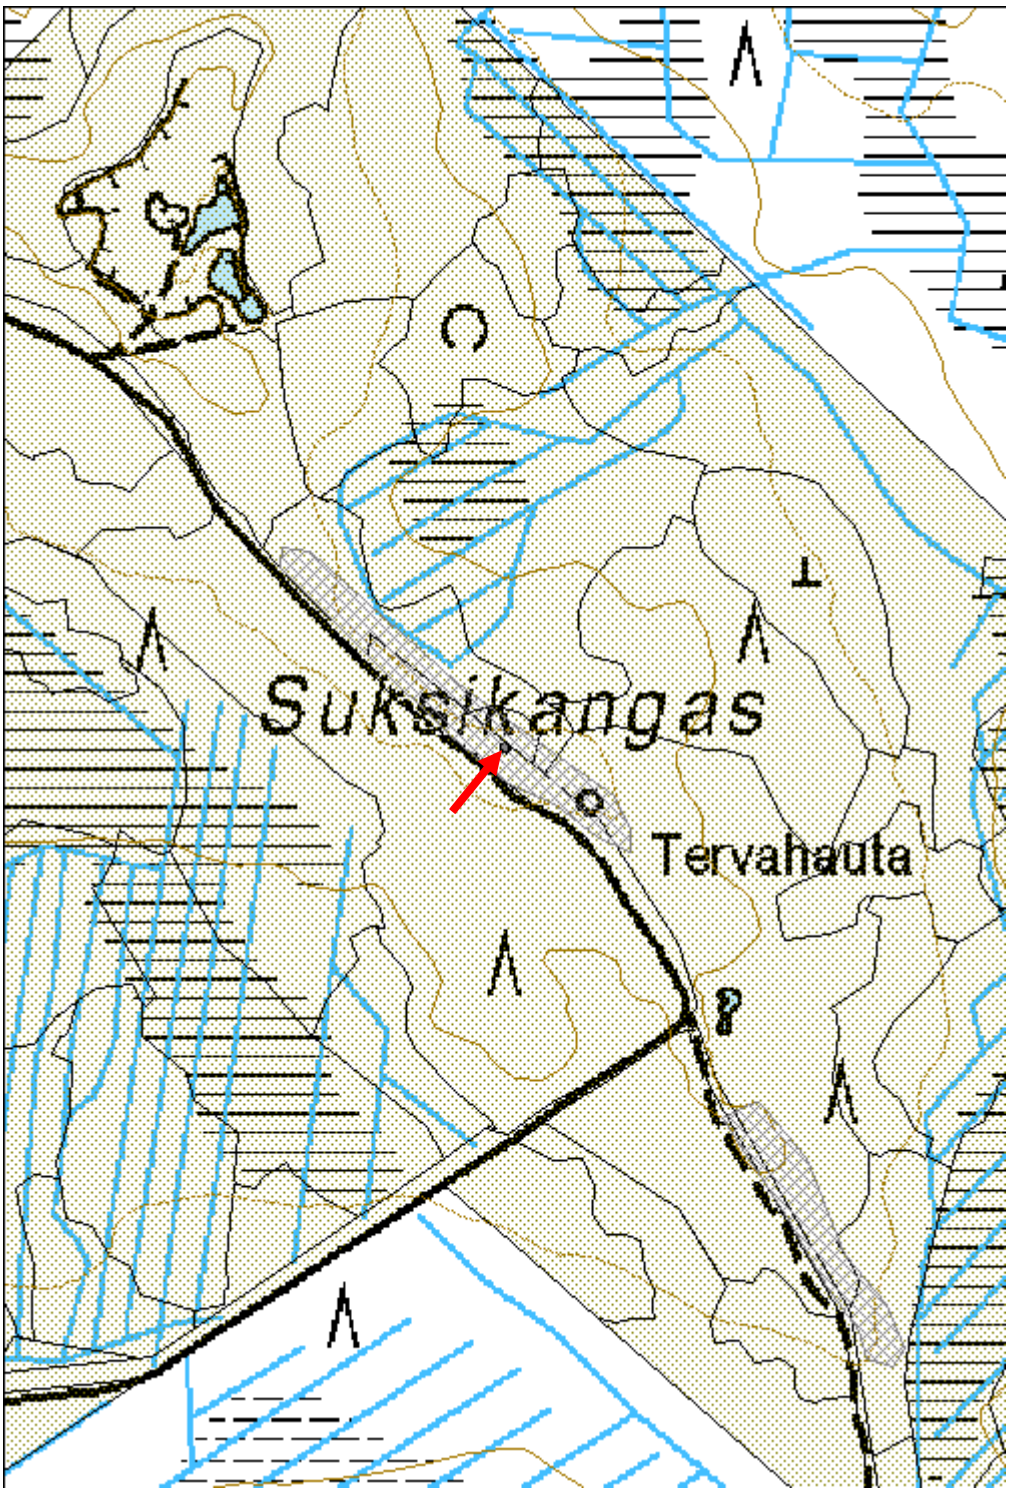
Suksikangas 3 Tervahauta	MH-tunnus: 160657

Metsäautotieltä n. 10 m koilliseen on tervahauta, läpimitta valli mukaan lukien 13 m, kuopan läpimitta 7 m ja syvyys 1,3 m; halssi suuntautuu koilliseen, pituus 5 m ja syvyys 2,2 m; sortunut. Vallin päällä kasvaa nuoria mäntyjä.

Viranomais-rekisterinro:		**Kunto:**	2 Keskinkertainen
		Olotila:	2 Ei käytössä
Arvotus:	3 Esitys mj-luokka II	**Kohteen suojelu:**	9 Muu suojeluarvo
Selitys:		**Selitys:**

Yleiskuva lännestä.

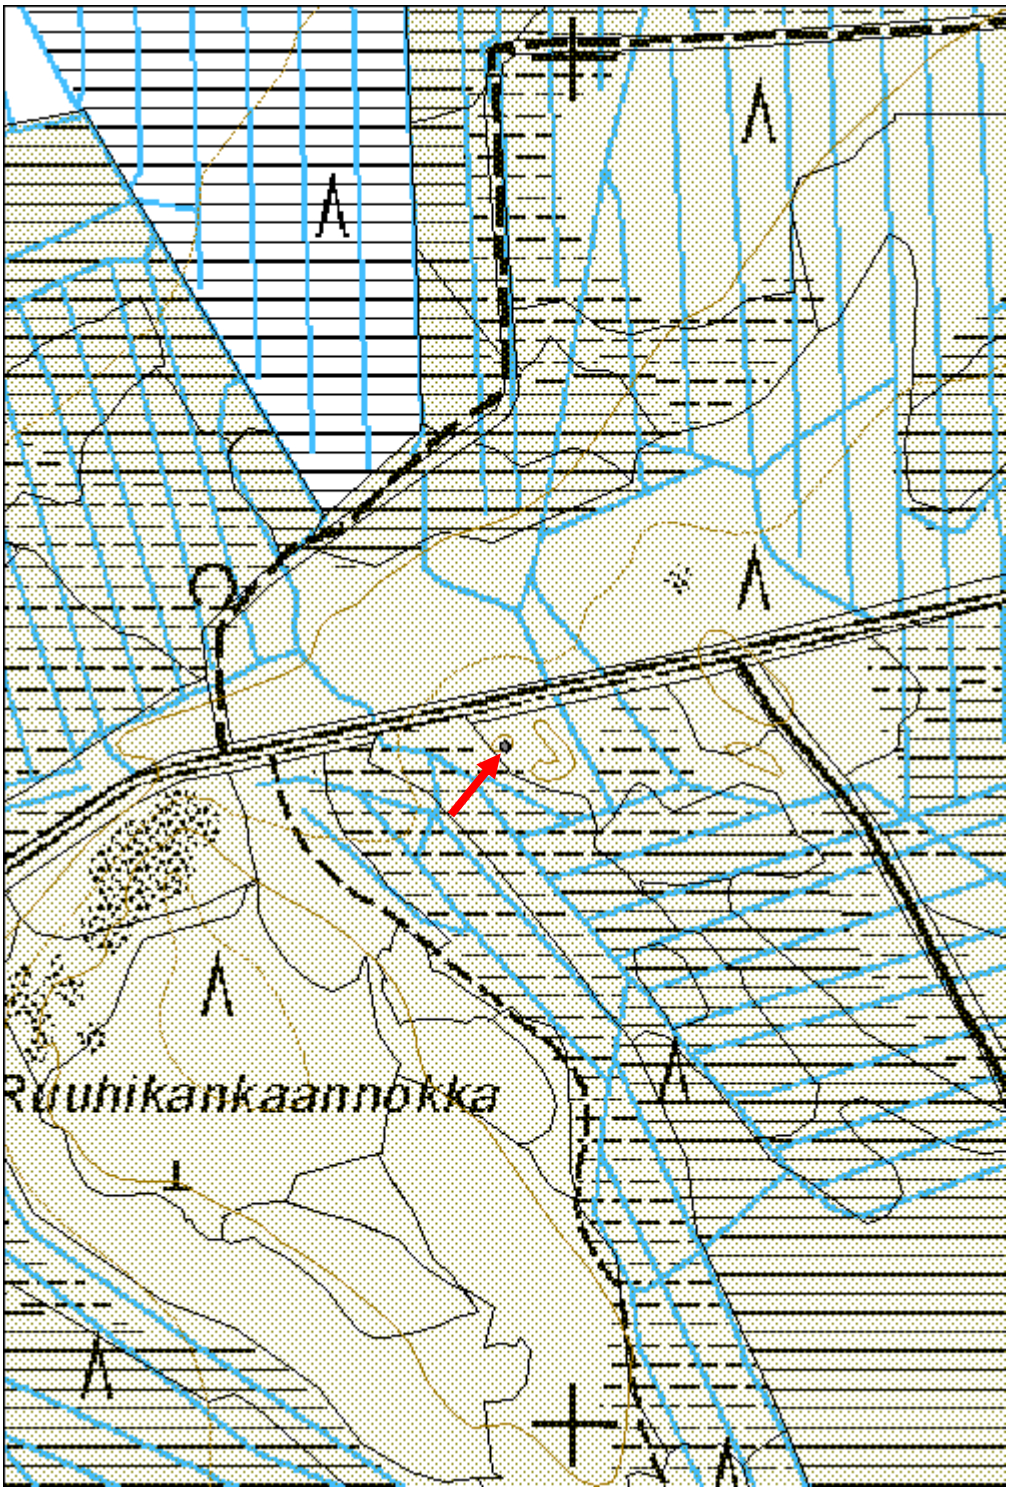
Ruuhikankaannokka Tervahauta	MH-tunnus: 160660

Hauta sijaitsee kankaan etelälaidalla metsäautotien eteläpuolella. Läpimitta valli mukaan lukien 12 m, kuopan halkaisija 9 m ja syvyys 1,1 m, vallin korkeus 1,5 m. Halssi suuntautuu lounaaseen, pituus 6 m ja syvyys 2,2 m; sortunut. Haudan päällä kasvaa eri-ikäisiä lehti- ja havupuita.

Tervahaudan kuoppa luoteesta.

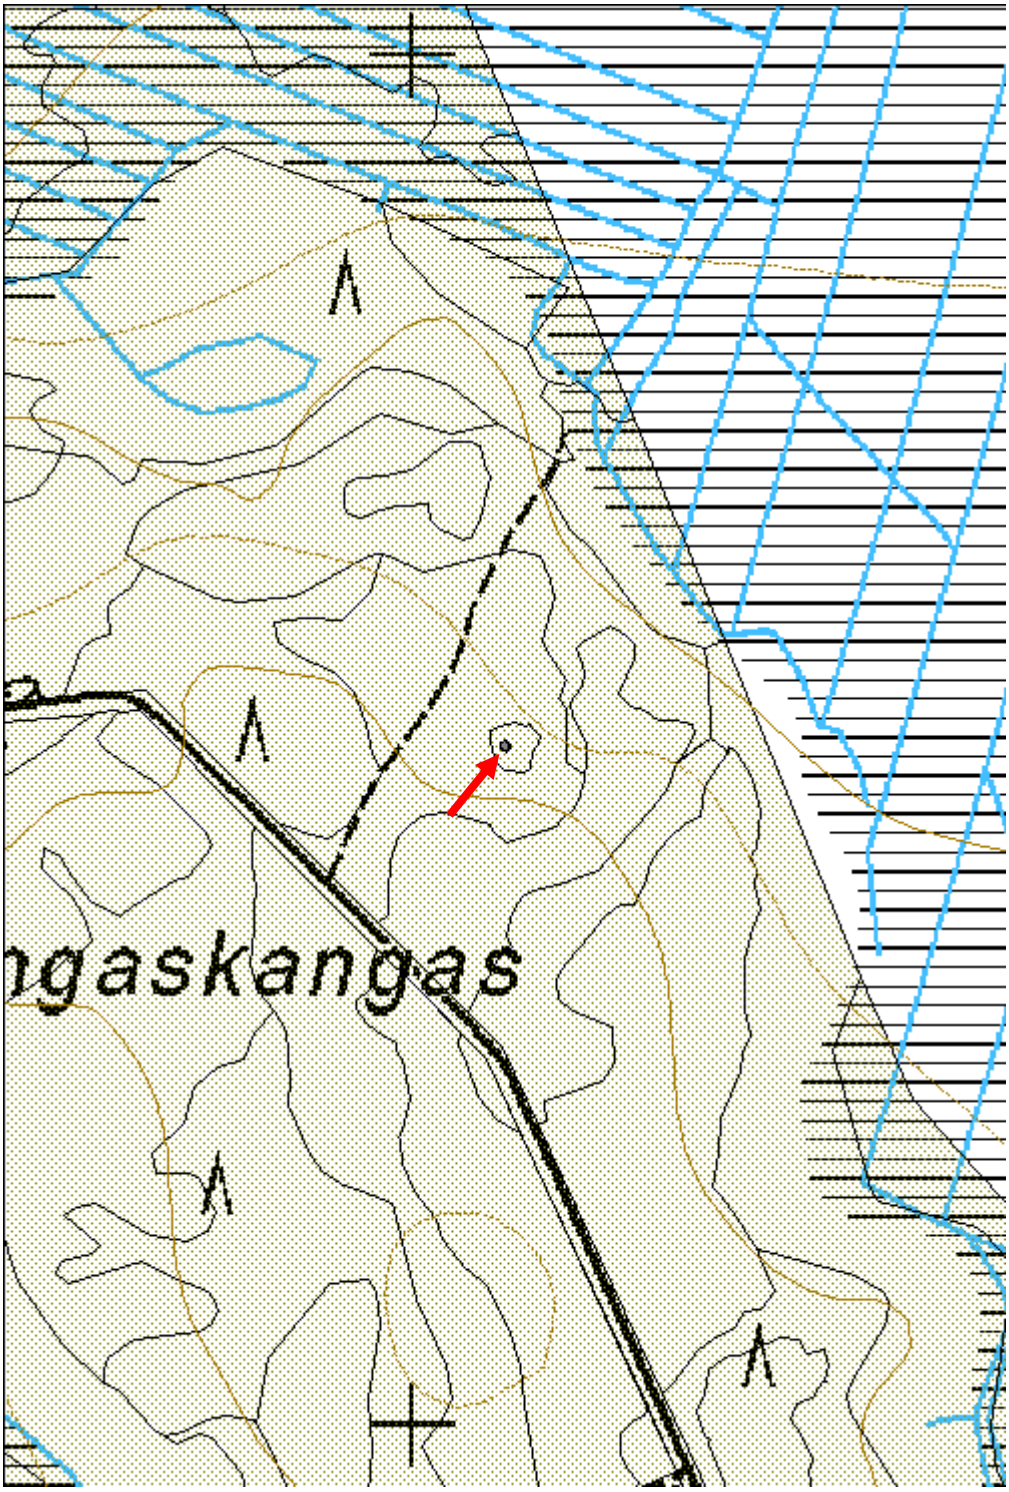
Hangaskangas Tervahauta	MH-tunnus: 160661

Hauta sijaitsee kankaan loivalla koillisrinteellä; tuplahauta, läpimitta ulompi valli mukaan lukien 18 m, sisempi valli mukaan lukien 13 m, kuopan halkaisija 9 m ja syvyys 0,9 m. Halssi suuntautuu koilliseen, pituus 5 m ja syvyys 1,9 m; sortunut. Haudan päällä kasvaa isoja mäntyjä.

Yleiskuva etelästä.

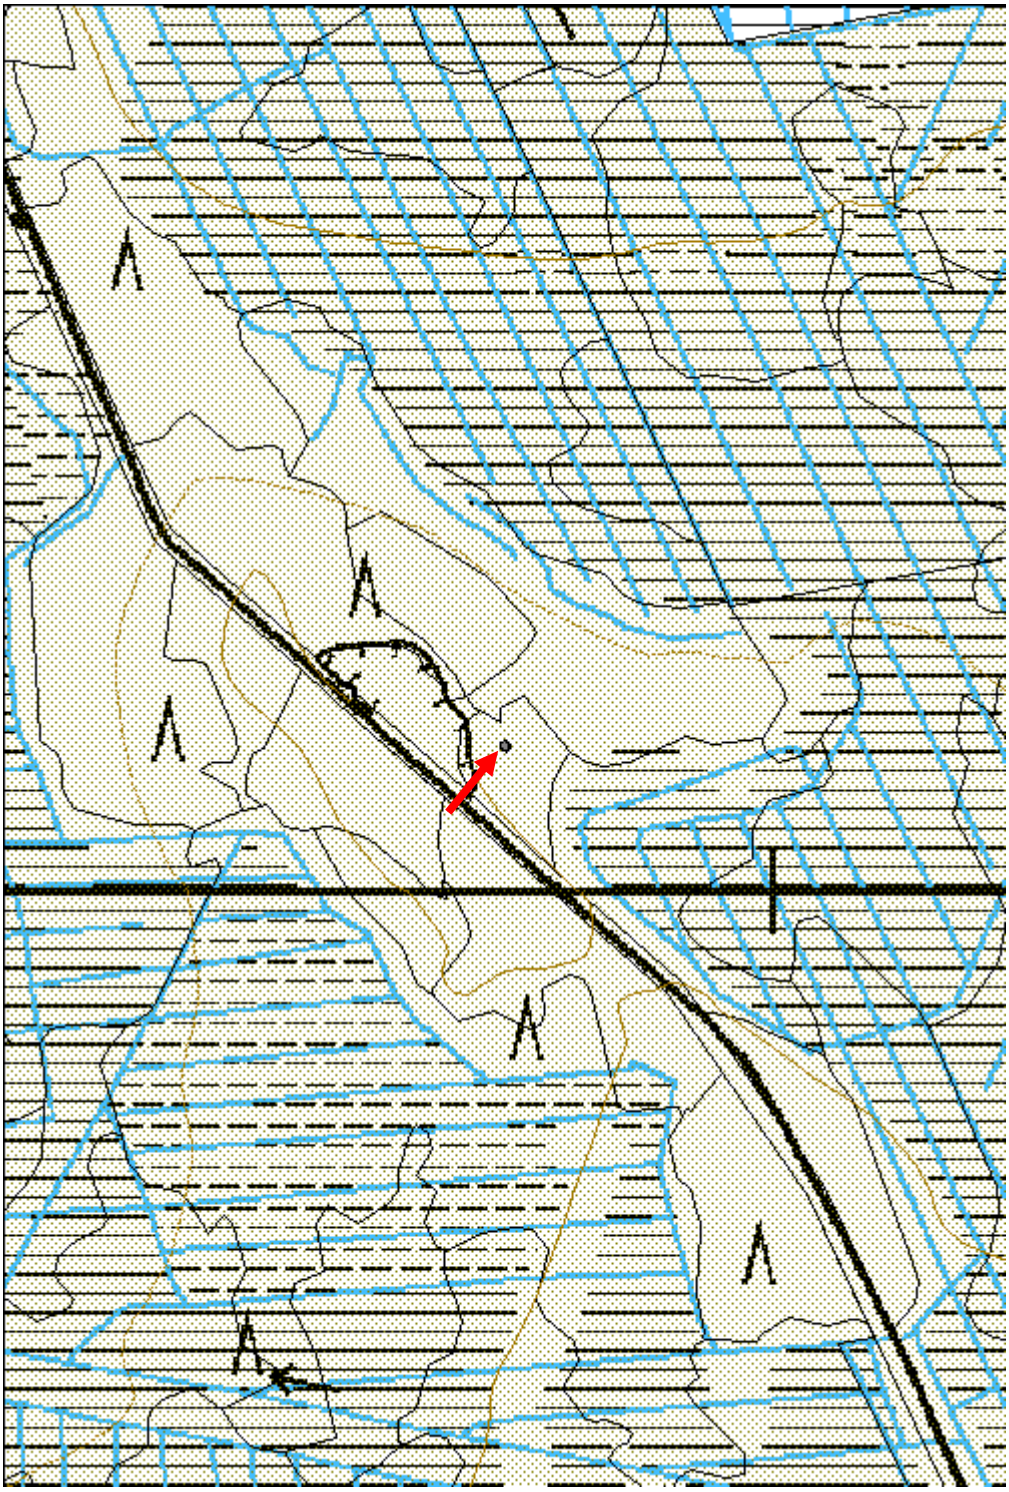
Nimetön kangas Tervahauta	MH-tunnus: 160662

Hauta sijaitsee kankaan itälaidalla laajan sorakuopan kaakkoispuolella. Läpimitta valli mukaan lukien 12 m, kuopan halkaisija 7 m ja syvyys 0,8 m. Halssi suuntautuu kaakkoon, pituus 3 m ja syvyys 1,9 m. Haudan päällä kasvaa eri-ikäisiä lehti- ja havupuita.

Tervahaudan kuoppa lounaasta.

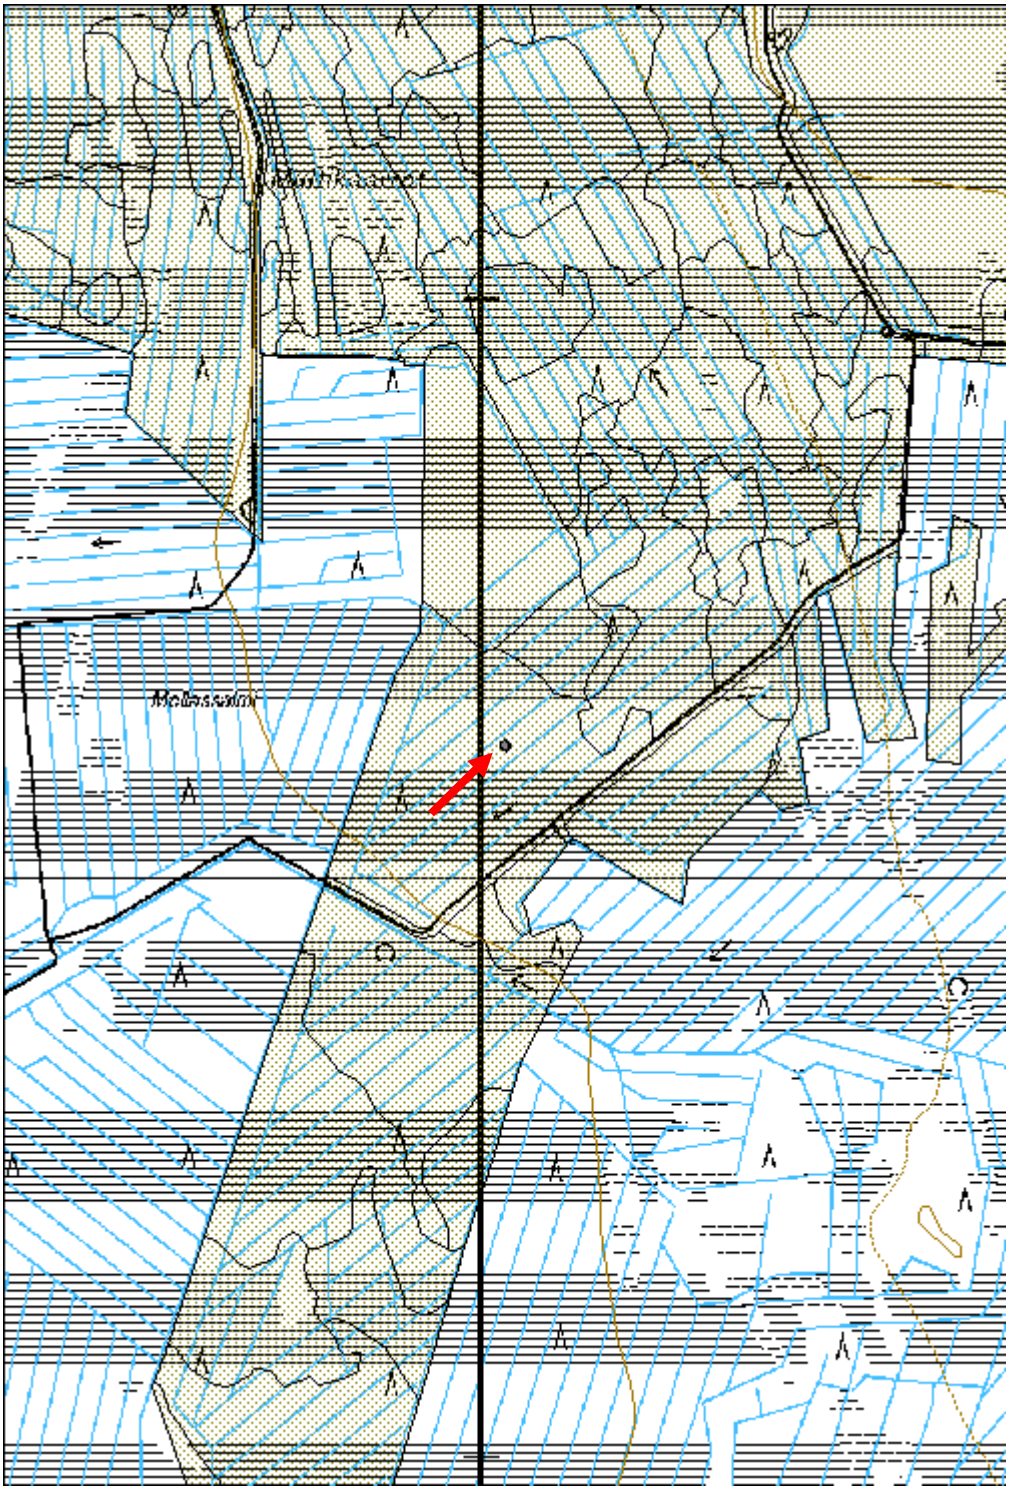
Yleiskuva lounaasta. Oviaukko vasemmalla (sortunut).

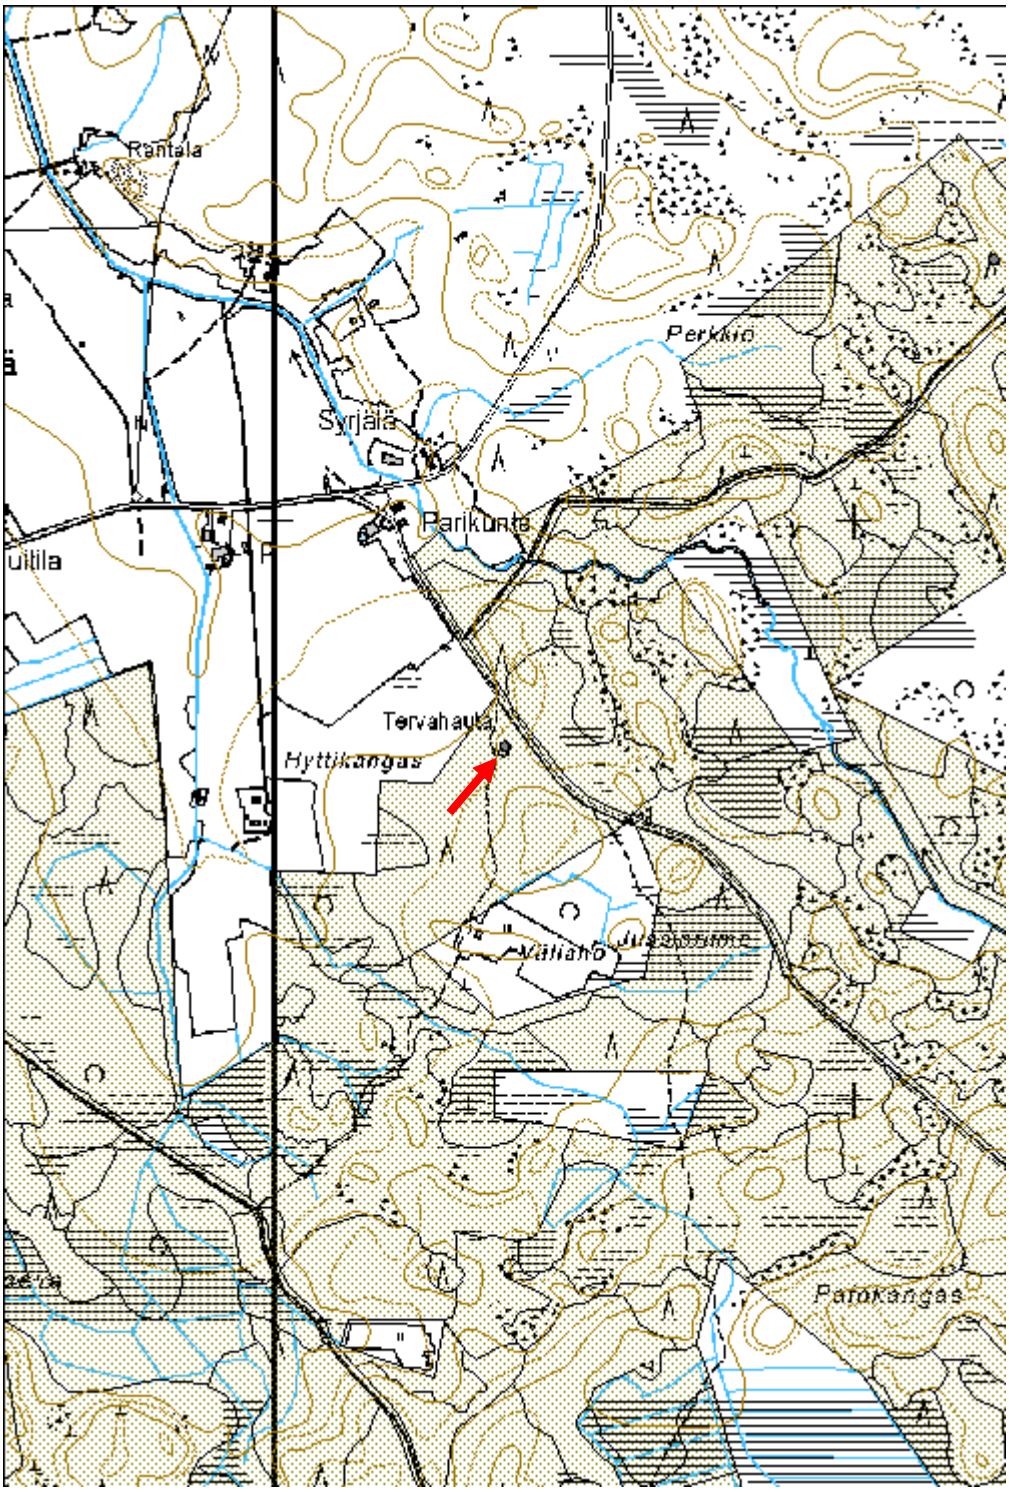
Tervahaudan kuoppa on korkean aluskasvillisuuden peittämä, luoteesta.

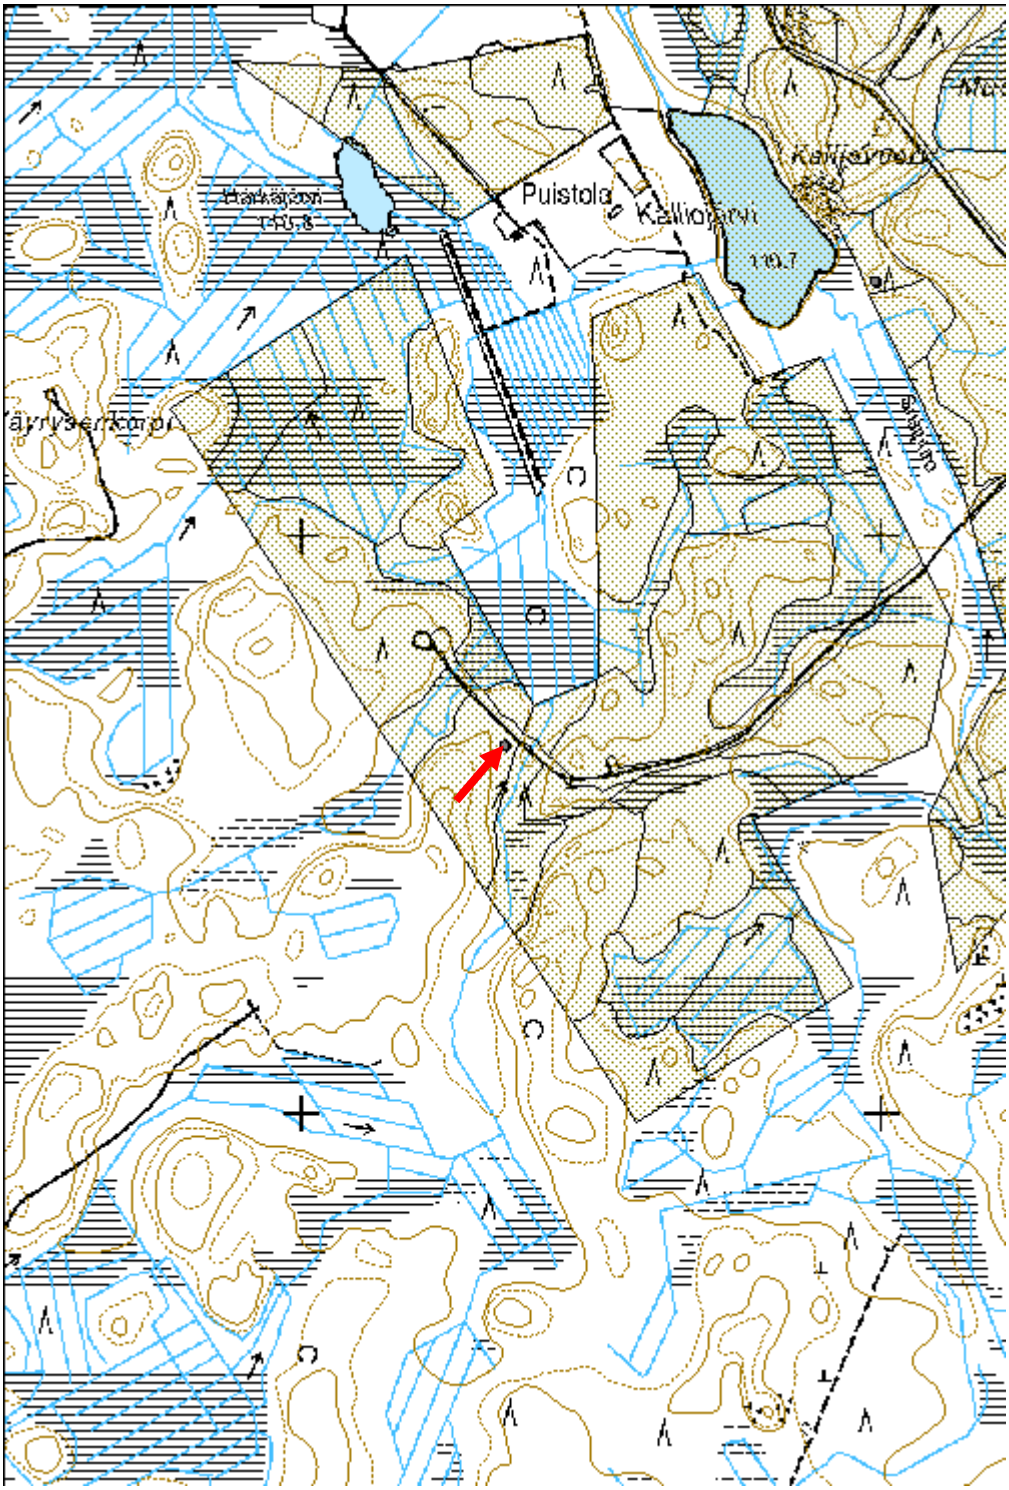
Tervahaudan kuoppa pohjoisesta.

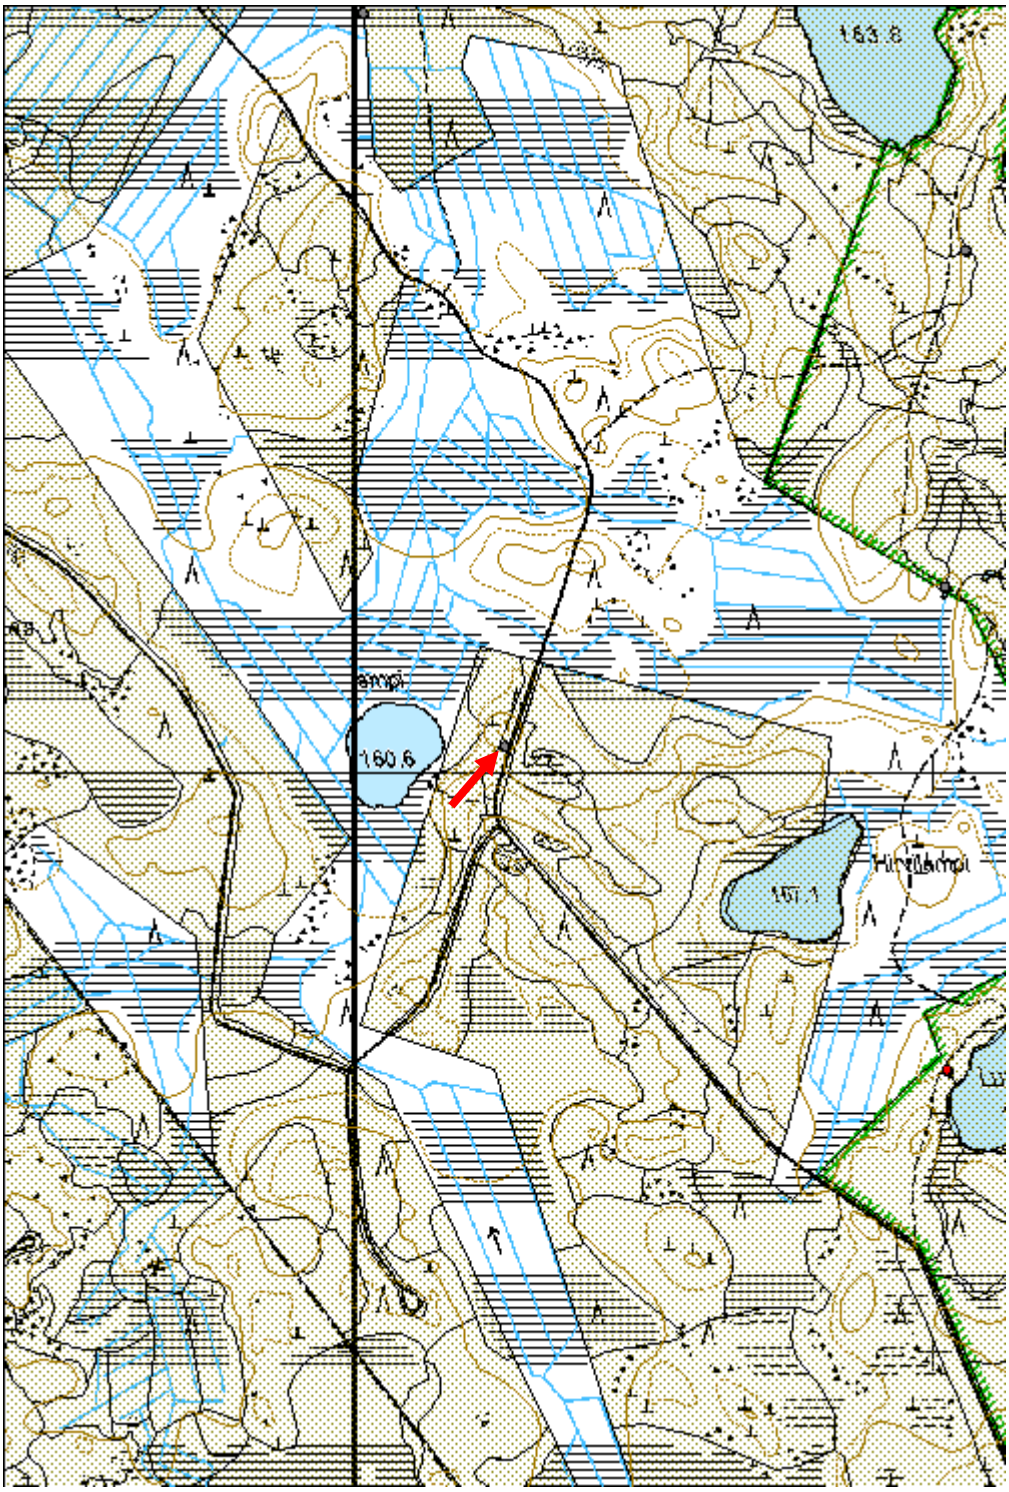
Katajalampi Tervahauta	MH-tunnus: 158823

Hauta sijaitsee kankaan pohjoisella lakialueella, se on osittain tuhoutunut, sen itäreunan yli on tehty metsätie. Läpimitta valli mukaan lukien 22 m, kuopan halkaisija 17 m ja syvyys 1,4 m. Halssi suuntautuu lounaaseen, pituus 5 m. Hauta on tiheän eri-ikäisen puuston peittämä.

Viranomais-rekisterinro:		**Kunto:**	3 Huono

Tervahauta on tiheän nuoren puuston ja aluskasvillisuuden peittämä, idästä.

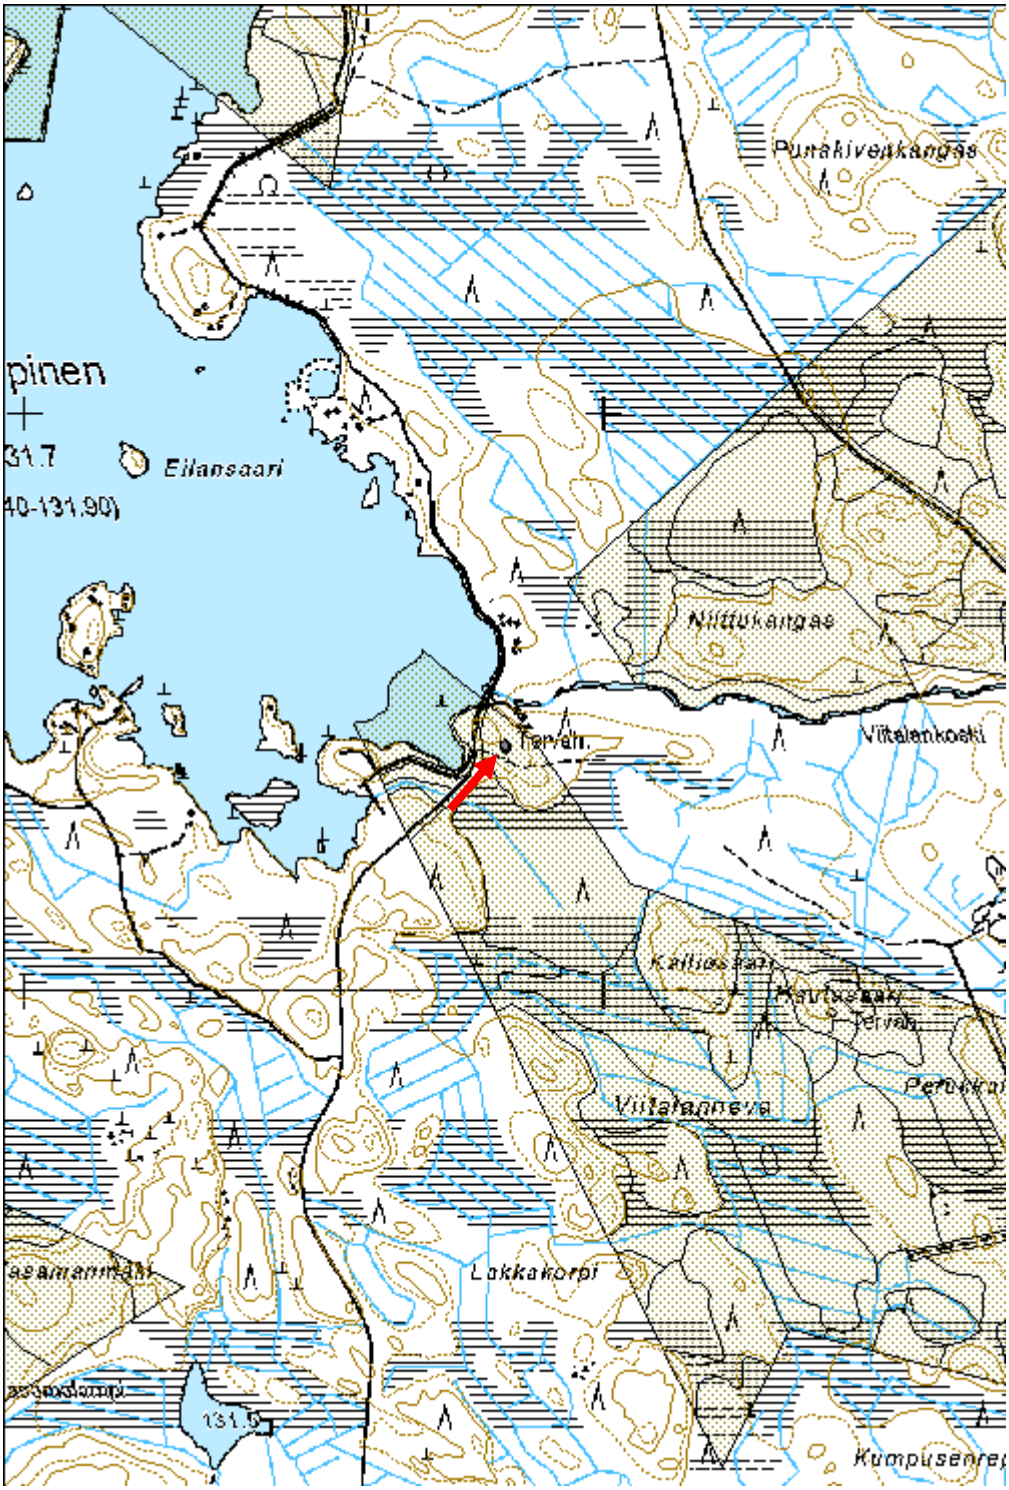
Korpinen Tervahauta	MH-tunnus: 159182

Hauta sijaitsee harjanteen laella, läpimitta valli mukaan lukien 24 m, kuopan läpimitta 18 m ja syvyys 1,5 m, halssi suuntautuu lounaaseen, pituus 6 m ja syvyys 2,4 m. Hauta on tiheän korkean aluskasvillisuuden peittämä, puut on poistettu haudan päältä.

Tervahaudan kuoppa luoteesta.
