Kajaani. M.F. FM-57/293 1957
HIST.OS. 208.

Kajaanin Linnankadun varrelle, linnanpäällikön talon ja vanhan raatihuoneen tontille, rakennettavan ns. pienteollisuustalon peruskaivausten yhteydessä löytyneistä hirsirakennelmista tehdyn ilmoituksen perusteella kävin 29.10. 1957 tarkastamassa löytöjä.

T o n t t i k a r t t a

Linnanpäällikön talon
tontilta löytynyt kaivo.

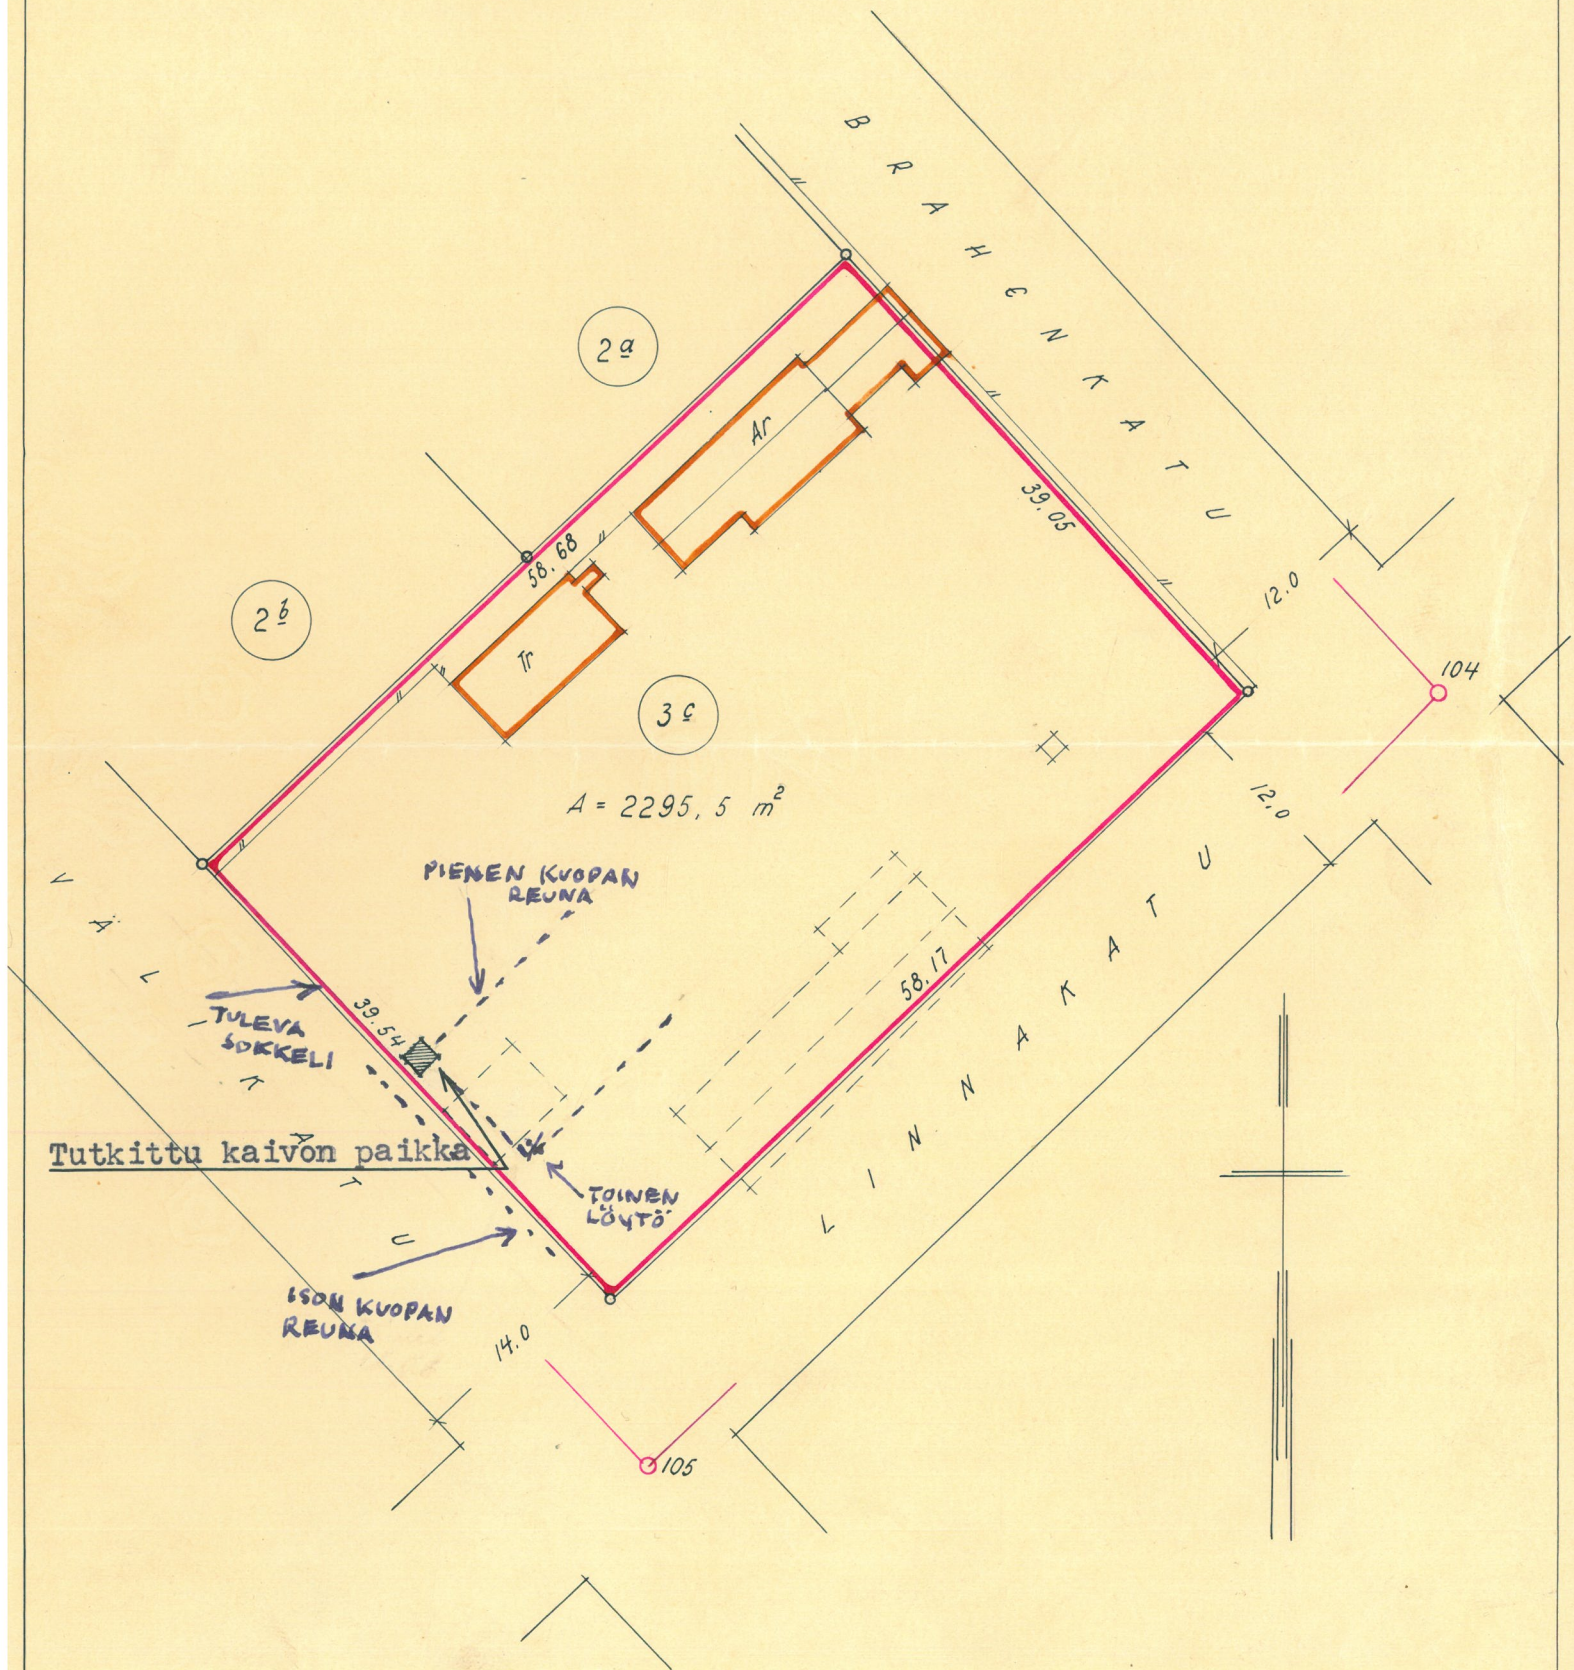
asemakaavan mukaisesta tontista № 3c korttelissa № 1

Kajaanin kaupungin I kaupunginosassa.

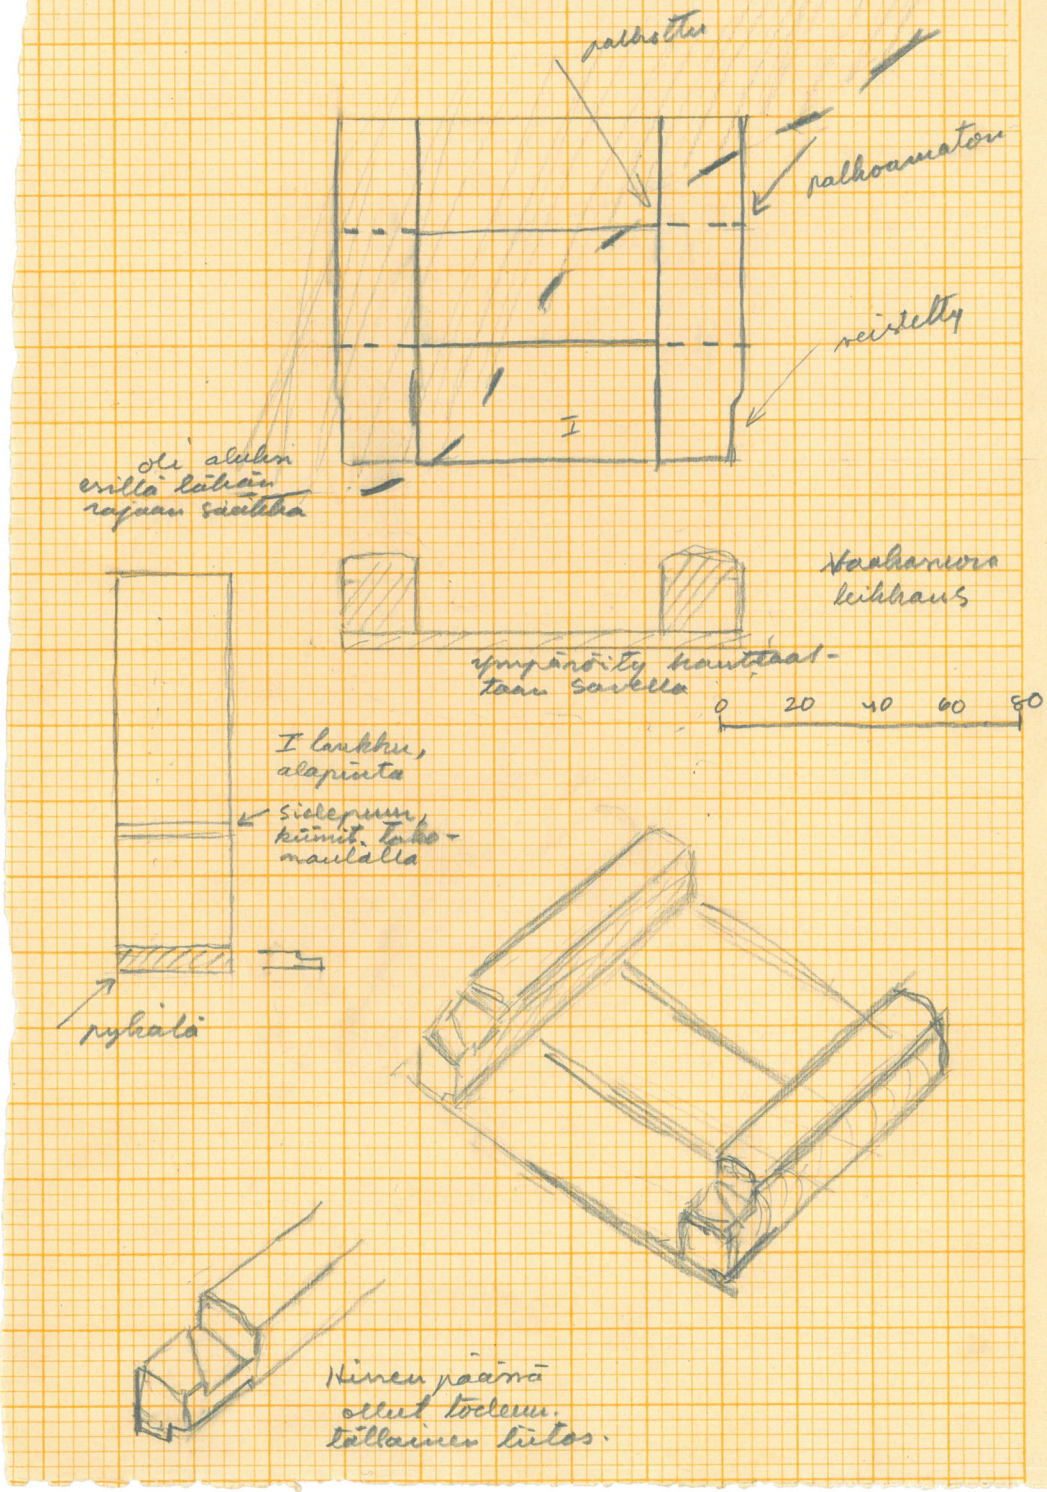
Leikkauksen kaakkoiskulmasta löytyi jäännös puurakennuksesta, suunnilleen samalta korkeudelta kuin edellinenkin. Sen muodosti kolme n. 30 cm leveää ja 1½ tuumaa paksua kirveellä veistettyä lankkua, joiden pituus oli 105 cm, ja lankkujen päiden päälle asetetut 90 cm pituiset ja noin 8 tuuman paksuiset hirrenpätkät. Hirsien toisessa päässä, joka hyvin kulunut, jäännöstä todenn. tasanurkkaan kuuluneesta hakaliitoksesta.

Hirret eivät olleet kiinnitettyjä lankkuihin. Tätä rakennelmaa ympäröi joka puolelta parinkymmenen sentin savikerros, myös päältä. Lankut ja hirret vaikuttivat käytetyiltä ja aikaisemmi jossain muussa yhteydessä olleilta. Poistettuani savea ja tutkittuani yhtä lankuista totesin sen alapuolella jäännöksen ohuesta sidospuusta ja pykälöinnin sen toisesta päästä. Tämä panee olettamaan sen kuuluneen johonkin suureen puuastiaan tms. Puissa käytetty yksinomaan kirvestä. Kysymyksessä lienee jokin säilytyskuoppa- tai kaivo, jonka pohja olisi peitetty tällä tavoin. Kysymys siitä ovatko hirsisivut mahd. jatkuneet ylöspäin jää avoimeksi, koska tässäkin on kaivinkoneella kaivettu aivan löydön yläreunaan. Rakenne ei näyttänyt jatkuvan lounaaseen eikä kaakkoon.

Linnankatu. Vanhan raatihuoneen tontti: Pientaloliikennetalon perustuksia varten löytynyt puurakenne. 29.10.57
