Keuruu 2017

Asunnan reitin kunnostusalueiden
arkeologinen inventointi

Hans-Peter Schulz 15.6.2017

KESKI-POHJANMAAN ARKEOLOGIAPALVELU

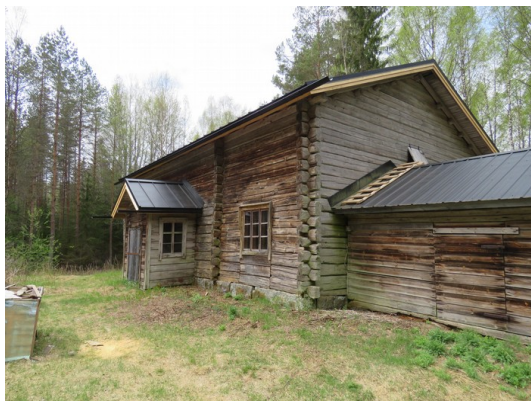
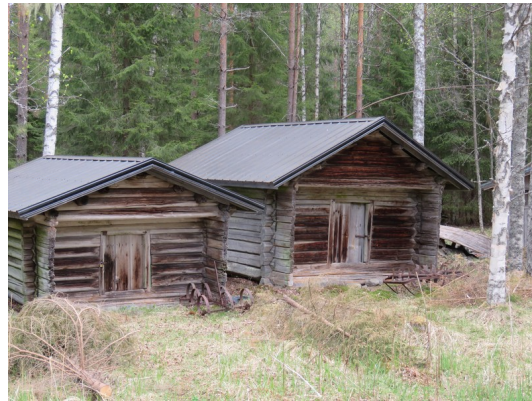
Lisäys Myllylän torppa (ei ole kohde)

Myllyllä on mainittu Keski-Suomen Museon lausunnossa. Rakennusryhmä sijaitsee 140 m joki uomasta ja kunnostussuunnitelma ei vaikuta siihen. Myllyllä oli aikoinaan Taavettilan talon torppa ja se on ylläpitänyt eri aikoina myllyjä koskessa. Nykyinen omistaja on kunnostanut rakennukset asianmukaisesti, ilmeisesti vapaa-ajan käyttöön. Alla Myllylän rakennukset kuvattu 30.5.2017.

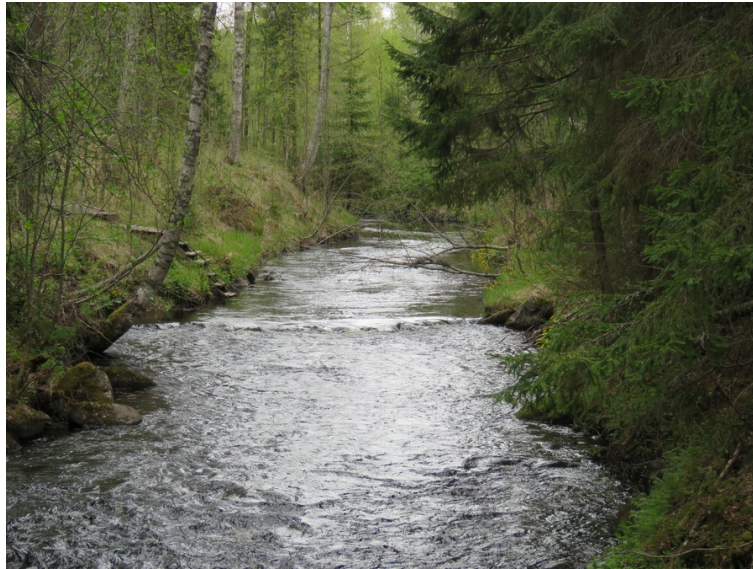
Puurinkosken yläosassa oleva 'saunapato' (ei ole kohde).

Kosken keskiosassa olleita uittorakennelmia (kuva A. Eloranta 2005) ei enää havaittu.
