# Keipsalon lounaispuolen hylky

MV 1000054803

Pvm.: 20.1.2025

Tutkimusmuoto: SI 11/2020, sukellus 29.9.2024, valokuvaus

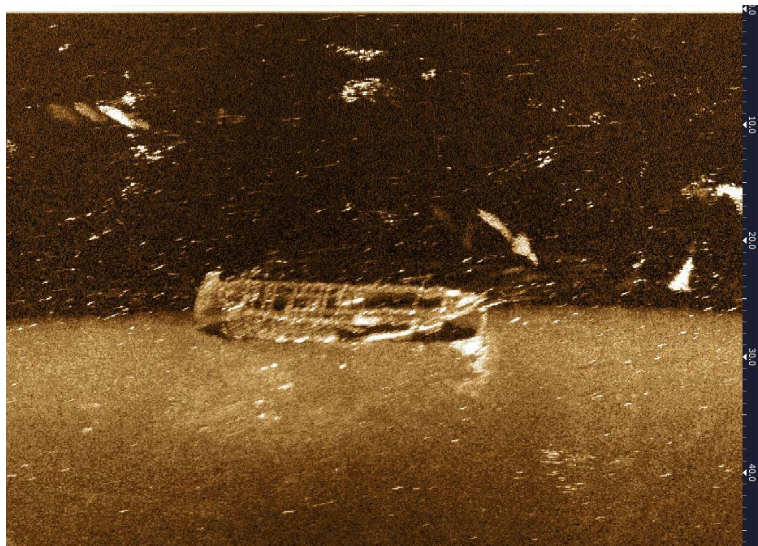
Loviisassa, Keipsalon lounaan puolella on ehjärunkoisen, tasasaumaisen puualuksen hylky hiekka/mutapohjalla.

Hylyn pituus n.20-21m, kohoaa pohjasta arviolta 3m.

Puuaines on tummaa ja alus on pellitetty vesirajaan asti.

Hilyssä ei havaittu irtotavaraa, rikiä eikä moottoria. Viistokuvien perusteella, hylyn yli on vedetty pohjatroolilla mutta aluksen lähiympäristössä ei viistokaikukuvissa havaittu muita selkeitä irta-osia. Hilyssä ei ollut trooleja/ verkkoja kiinni.

Aluksen ohjauslaitteisto ruoria lukuunottamatta, on hilyssä vielä paikallaan. Hydraulinen peräsinkoneisto jossa Robertson (Norway) peräsinkulman osoitin. Peräsin on myös paikallaan

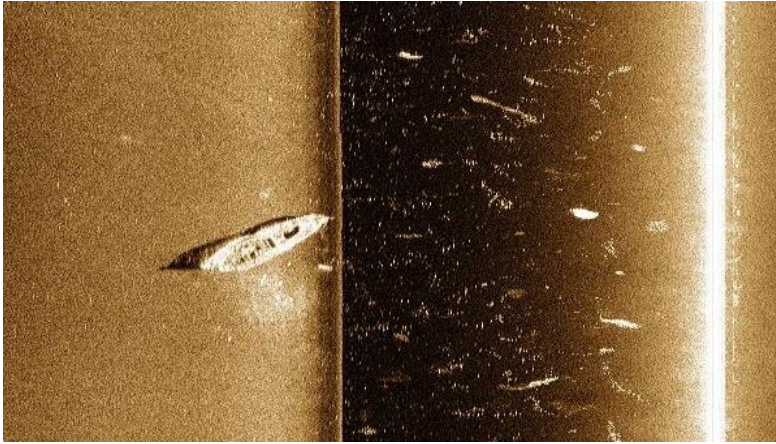
Sukeltajien havaintojen sekä valokuvien perusteella kyseessä voisi olla uudelleen modifioitu (kierrätetty) alus, troolari tai vastaava.

Kansirakenteissa on läpivientireikiä, joista osa voisi olla vanhoja maston läpivientejä.
