***Kimon kankivasarapajan  
työraportti***

**KIMON KANKIVASARAPAJAN KORJAUSKERTOMUS 1993**

## KIMON KANKIVASARAPAJA

### SISÄPUOLISEN VESIKANAVAN TILANNE ALKUVUODESTA 1994

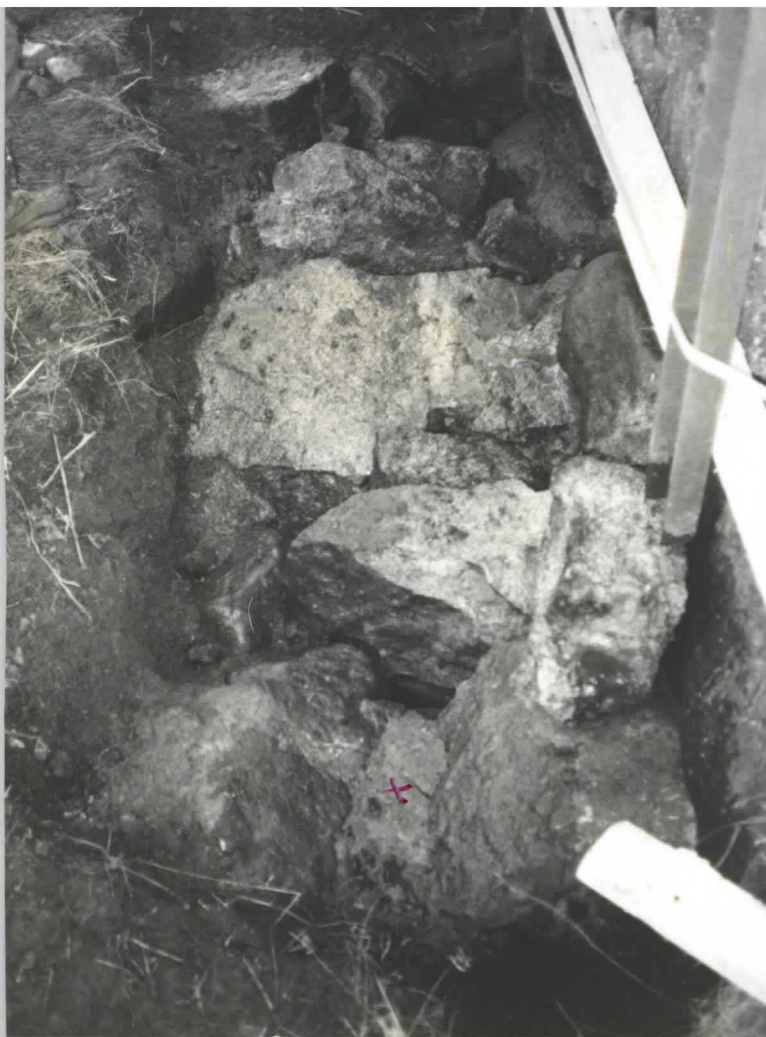
4

Muurin nurkka oli kallistunut myös kanavan suuntaisesti muuntajaan päin jonkin verran.  
**Kuva no 4.**

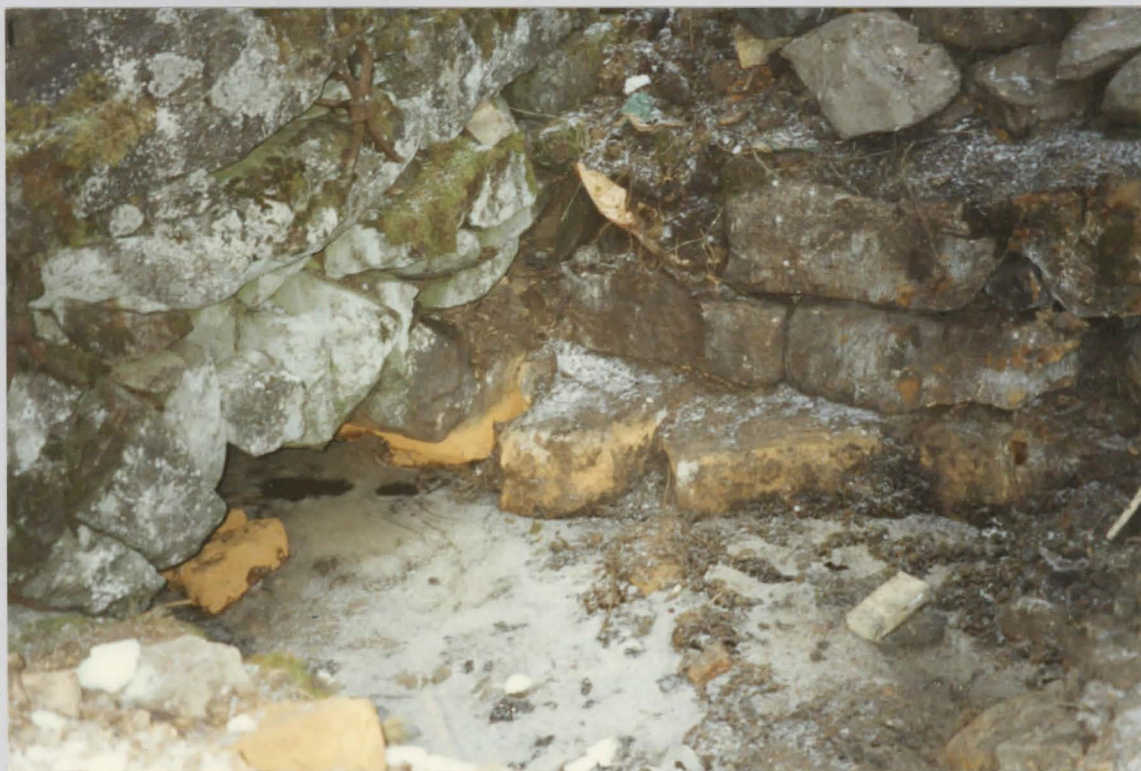
1.

Oravaisten kunta myönsi 15.000 mk pajan sisäpuolisen vesikanavan tutkimusraivaukseen, joka tehtiin samantien. Tulokset olivat lähinnä odotetut: kanavaa löytyikin. Kuva no 1 antaa siitä jonkinlaisen kuvan.
