Restaurointi-S OY
Hanna Rotonen, konservaattori
hanna.rotonen@gmail.com

RAPORTTI
2.3.2012

Ainola
Ainolankatu
04400 Järvenpää

AINOLAN KONSERVOINTI- JA RESTAUROINTITYÖT 2.1.–29.2.2010
Työn kokonaiskesto raportointeineen 290h

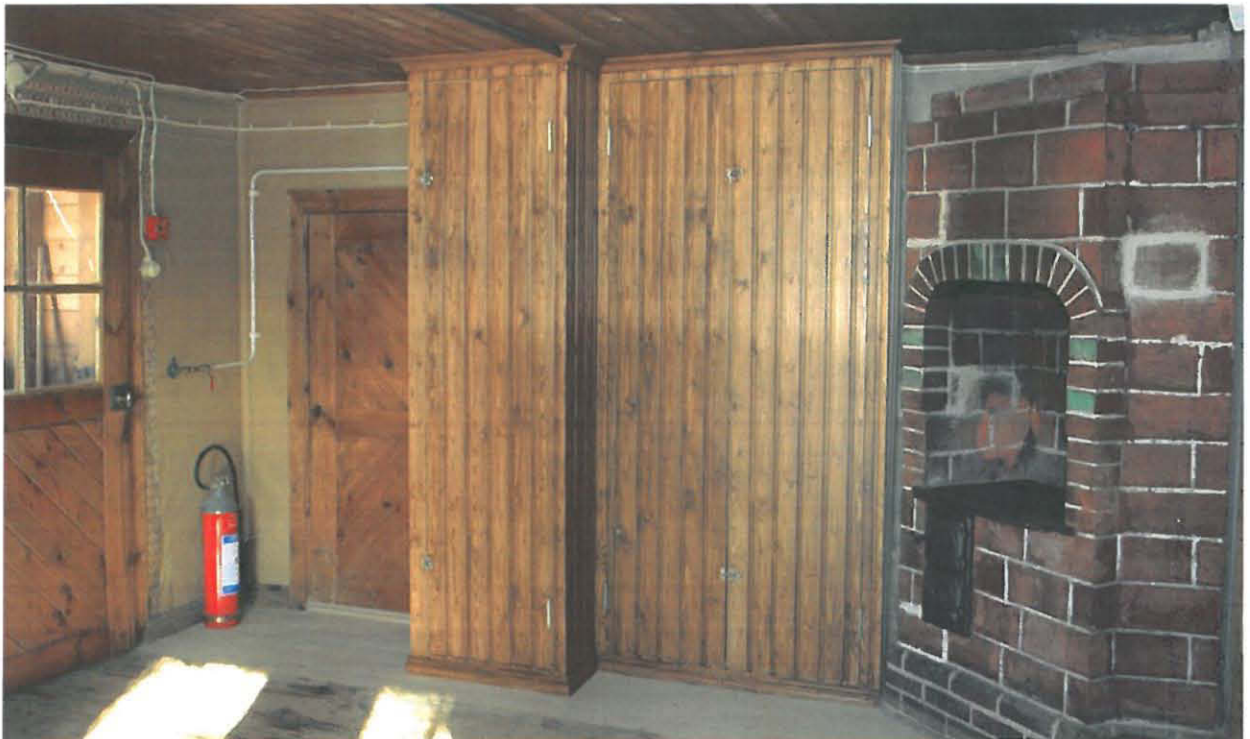
Yllä: Koilliseinusta ennen

Alla: Seinusta nurkan pahvituksen, sähkökaapin pintakäsittelyn ja uunin puhdistuksen jälkeen.
