## Ainola

Interiöörien väri- ja pintatutkimuksia

Konservoinnin koulutusohjelma  
Historialliset interiöörit  
Opinnäytetyö  
20.04.2010

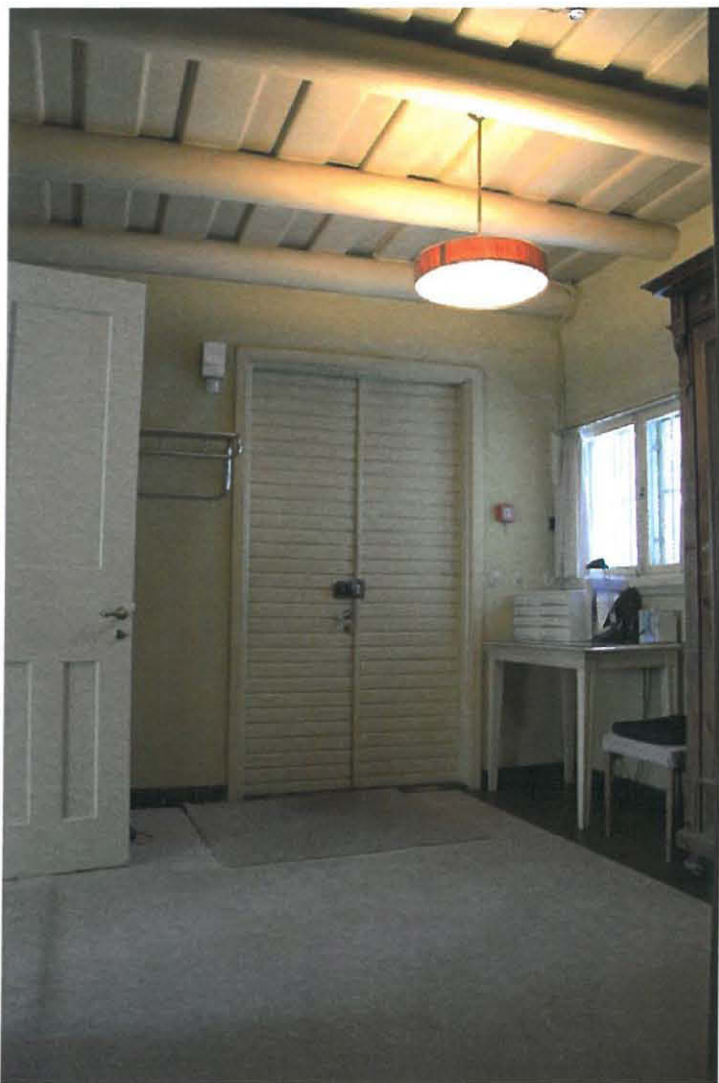
Tampuurin (KUVA 19) korjausvaiheista ei juuri ole tietoa. Rakenteellisia muutoksia sinne ei ole tehty rakennuksen valmistumisen jälkeen. Huone on luultavasti paperoitu viimeistään 1914–1915 tehdyn remontin yhteydessä. (Hartikainen & Sirén.)

KUVA 19. Tampuuri ruokasalin ovelta katsottuna

1988 Jos korjaukset tehty suunnitelman mukaan: Seinien maalipinta puhdistettiin ja paikkamaalattiin. Jalkalista (KUVA 20) kunnostettiin ja uuni maalattiin uudelleen. Ikkunanpuitteista poistettiin irtoava maali, hiottiin ja pohjustettiin lopulliseen väriin sävytetyllä ohennetulla öljymaalilla. Lopullinen maalaus tehtiin laihalla öljymaalilla tiukkaan sivellen.(Pietarila 1987.)

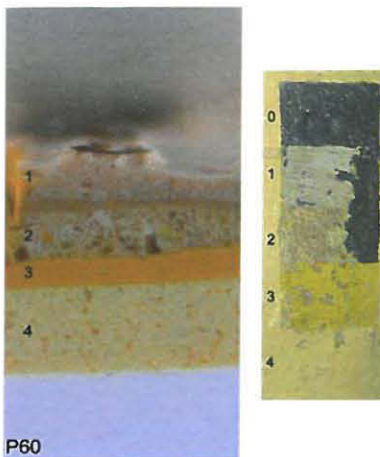
## Pönttöuuni

KUVA 24. poikkileikkausnäyte ja väriportaikko

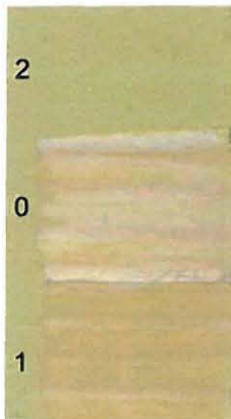
### Uunin muurin peitelista

KUVA 26.  
Väriportaikko

- Kerrosta ei saatu kunnolla esiin, sävyn suurin intensiteetti lähti maalinpoistoaineen mukana

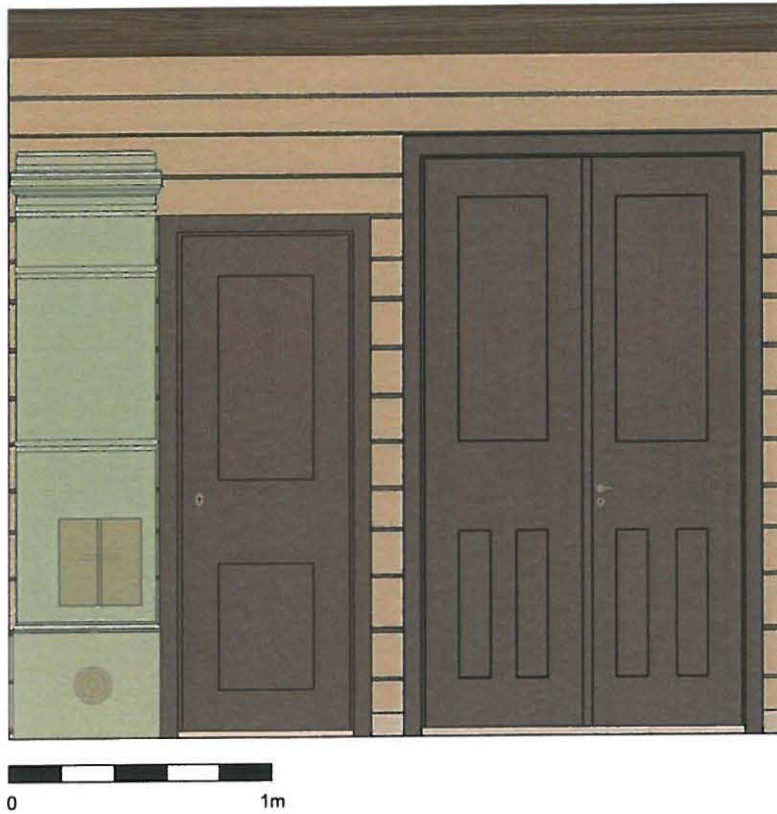
Väriportaikkojen perusteella huoneeseen voidaan määrittää kolme mahdollista erillistä pintakäsittelyvaihetta. Ensimmäisessä vaiheessa ovet, tai ainakin osa niistä, on kuultokäsitelty tummemman ruskeiksi todennäköisesti öljylasuurilla. Tämä voidaan havaita tarkastelemalla väriportaikkojen lisäksi ruokasalin oven reunaa (KUVA 38), jossa on edelleen näkyvissä tämä käsittelykerros. Koska oven ruokasalin puoleinen osa on pintakäsittelemätön, voidaan päätellä kuultokäsittelyn olevan osa tampuurin pintakäsittelyvaiheita. Eteinen suunniteltiin paperoimattomaksi, joten kuultokäsiteltyjen ovien parina on luultavasti ollut pintakäsittelemätön, piiluttu hirsiseinä. Kattolaudoista tai -hirsistä ei löytynyt merkkejä kuultokäsittelystä, joten ne ovat ilmeisesti tässä vaiheessa olleet seinien tapaan pintakäsittelemättömät. Uunin ensimmäinen käsittelykerros on ollut ruskeanharmaa maali (KUVA 39).

KUVA 39. Tampuurin ensimmäinen pintakäsittelyvaihe.

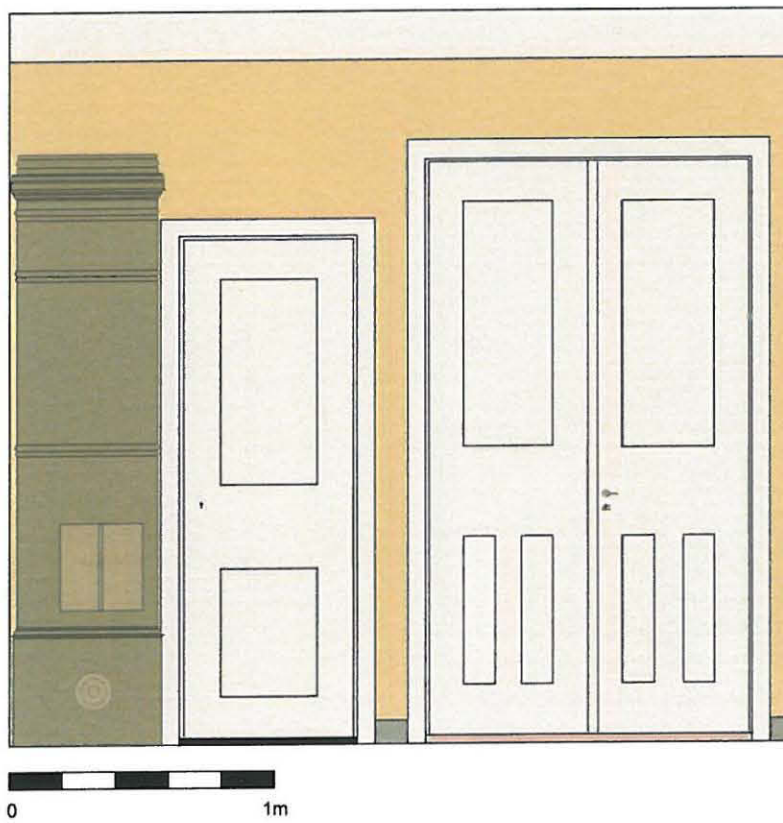
Huoneen nykyistä väritystä edeltäneessä pintakäsittelyvaiheessa seinillä on todennäköisesti ollut alempi vaaleankeltainen maalikerros (1.kerros). Katto, kattohirret, ikkuna ja ovet ovat olleet valkoiset. Uuni on ollut väritykseltään vaaleanruskea (uunin kerros 2) ja jalkalista vaalea harmaanruskea (KUVA 40).

KUVA 40. Tampuurin nykyistä pintakäsittelyä edeltänyt vaihe.

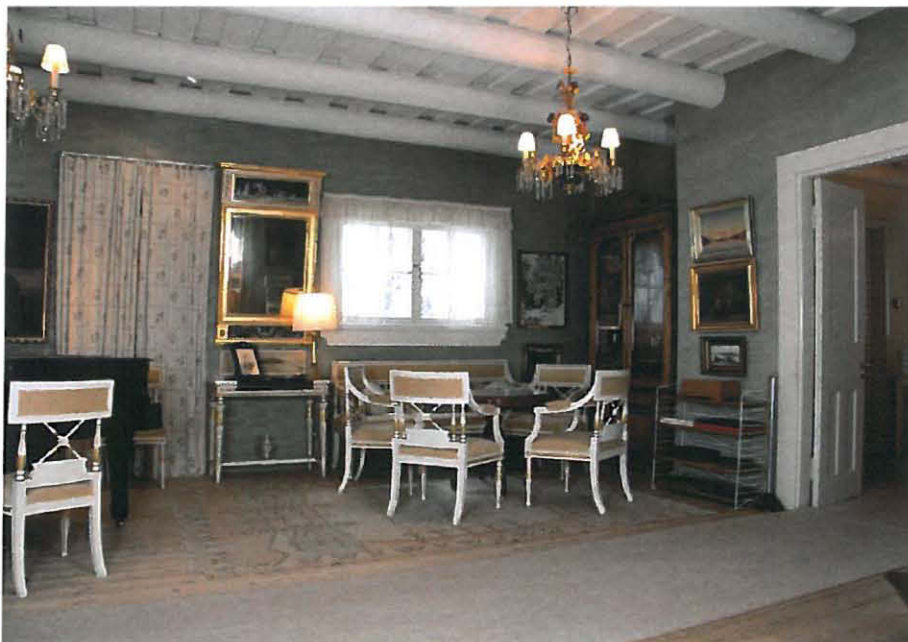
KUVA 42. Sali ruokasalin oviaukolta katsottuna.

- 2002 Vesivuotojen aiheuttamat vauriot ja kulumat tapeteissa häivytettiin peiteväreillä. Repeämät ja halkeamat paikattiin kaistaleilla uutta tapettia. Ovi- ja ikkunalistojen jiiirihalkeamat korjattiin värillisellä kitillä. Ikkunapenkki maalattiin puolikiiltävällä alkydimaalilla. Taitto-ovi lukittiin liikkumattomaksi. (Gröndahl 2002.) Tapettikerrokset tutkittiin lännenpuoleiselta ikkunaseinältä (Lepäntalo 2002).

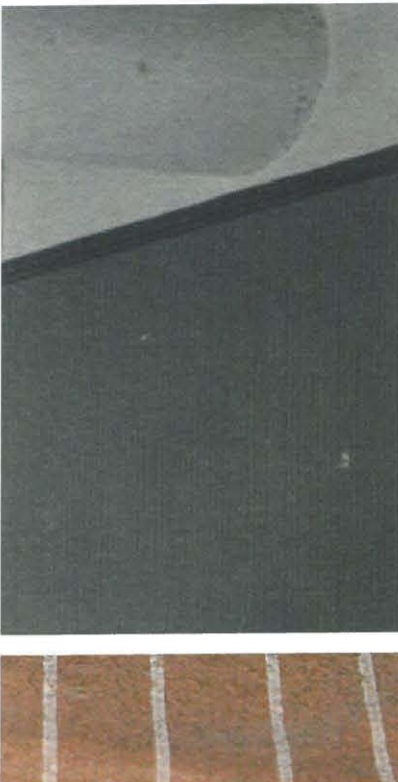
KUVA 45. Salin vanha kapearaitainen tapetti.

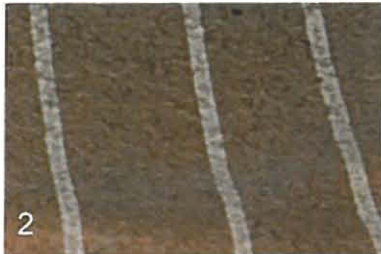
KUVA 48. Salin alkuperäinen tapetti

1 lumppuhuopa

2 pystyraidallinen tapetti, jossa ruskealla, värjäämättömällä paperipohjalla valkoisia kapeita raitoja

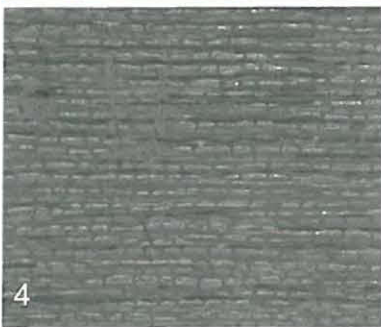
KUVA 49. Salin nykyinen tapetti

3 rakennuskartonki

4 tapetti, jossa vaaleanharmaalla pohjalla, hopeisia, kultaisia, valkoisia ja harmaanvihreitä juovia

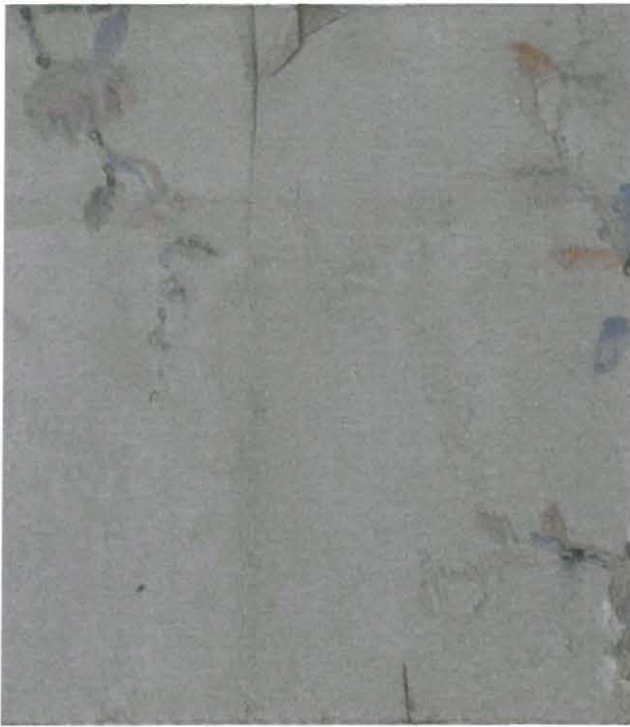
KUVA 57. Huoneen aiempi vaaleanliila tapetti

Kolmas pintakäsittelyvaihe on mitä todennäköisimmin ajalta, jolloin huone on ollut tytärten makuuhuoneena. Tällöin seinille tapetoitiin vaaleanliila kukkakuvioinen tapetti ja ovet sekä ikkuna maalattiin vaaleiksi. Tapetti vaikuttaa tyylinsä ja värimaailmansa perusteella olevan 1920-luvun loppupuolelta (Heikkinen 2010). Lattian vihreä linoleumi ja siihen sointuva vihreä jalkalista tulivat luultavasti nekin tässä vaiheessa (KUVA 75).

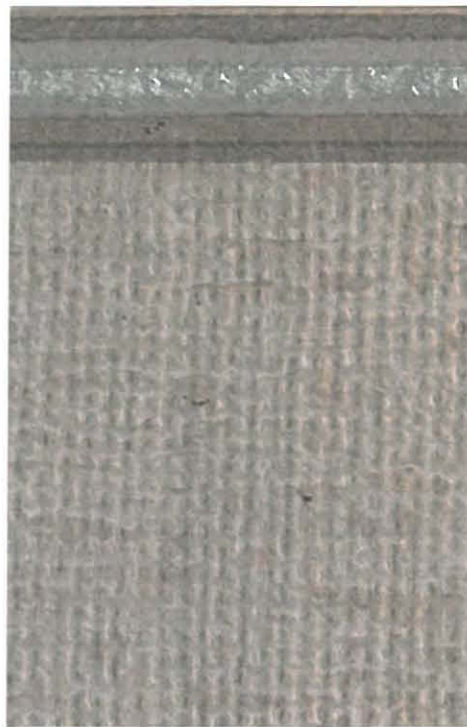
KUVA 58. Nykyinen tapetti. Boordi Pihlgren & Ritolan mallistoa (Flink 2010)

Neljäs vaihe on huoneessa nykyään näkyvillä oleva. Huoneen tapetointi on todennäköisesti tehty 1940-luvulla, kun Jean Sibeliuksen makuuhuone muutti yläkerrasta alakertaan. Myös katon pinkopahvitus on vasta samalta ajalta kuin viimeisin tapetointi, sillä alempi tapetti menee pinkopahvin alla olevan kattolistan taakse.

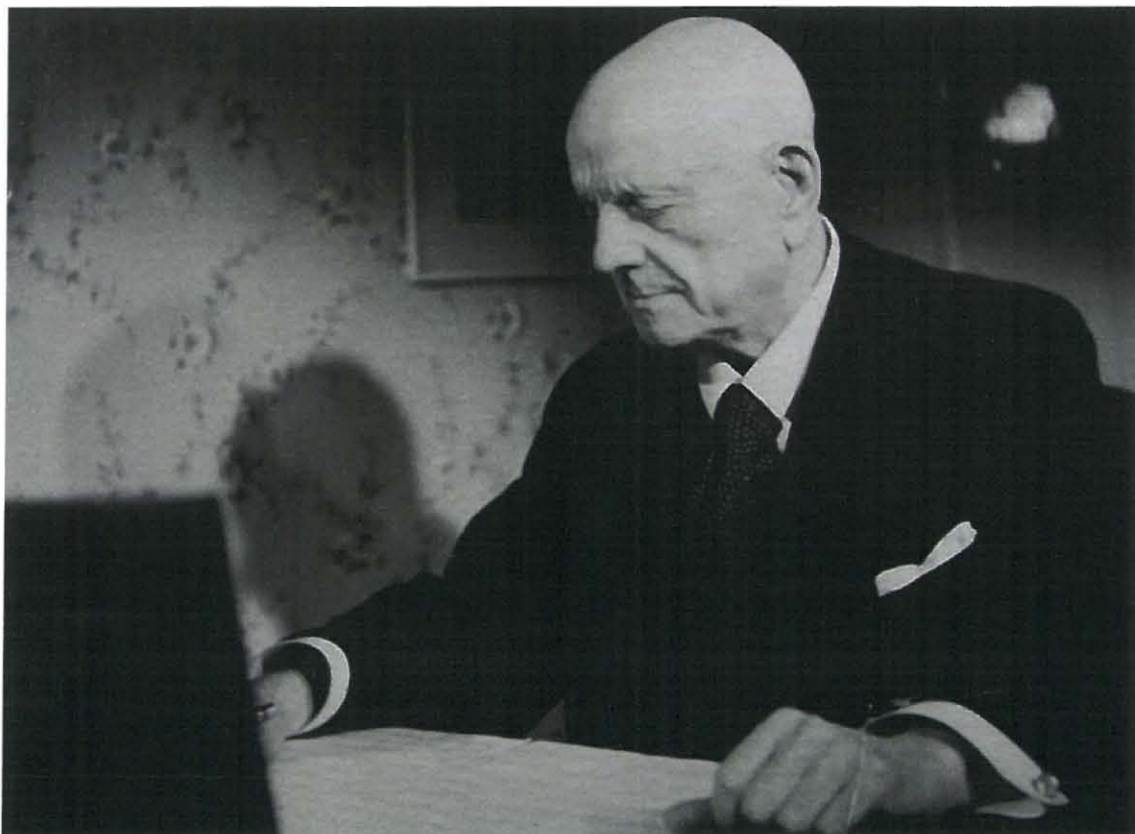
KUVA 59. Vaaleanliila tapetti seinällä isompana pintana (Museoviraston kuva-arkisto).

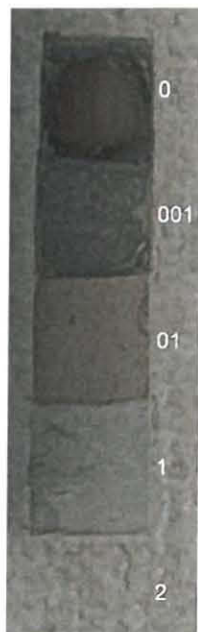
0 hirsiseinä

001 huopa

**Huom.** Kerrosten 01 ja 1 välissä mahdollisesti ollut keltainen, pieniruutuinen tapetti

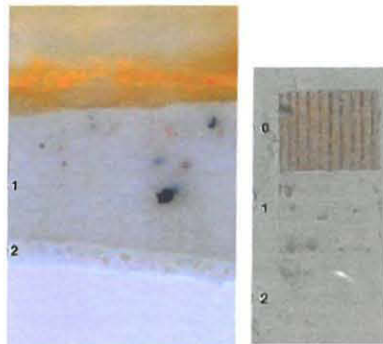
KUVA 65. Poikkileikkausnäyte  
ja väriportaikko

0 puu

1 vaalea

Ikkunanpokan päällimmäinen vaalea maalikerros, joka on eri kuin muiden ikkunan osien päällimmäinen kerros, on todennäköisesti vuoden 1988 korjauksessa maalattu.

1988 Jos korjaukset tehty suunnitelman mukaan: Irronneet tapettialueet liimattiin paikoilleen ja repeämät paikattiin. Pinkopahvien kiinnitys tarkistettiin. Ikkunanpuitteista poistettiin irtoava maali, ne hiottiin ja pohjustettiin lopulliseen väriin sävytetyllä ohennetulla öljymaalilla. Lopullinen maalaus tehtiin laihalla öljymaalilla tiukkaan sivellen. (Pietarila 1987)

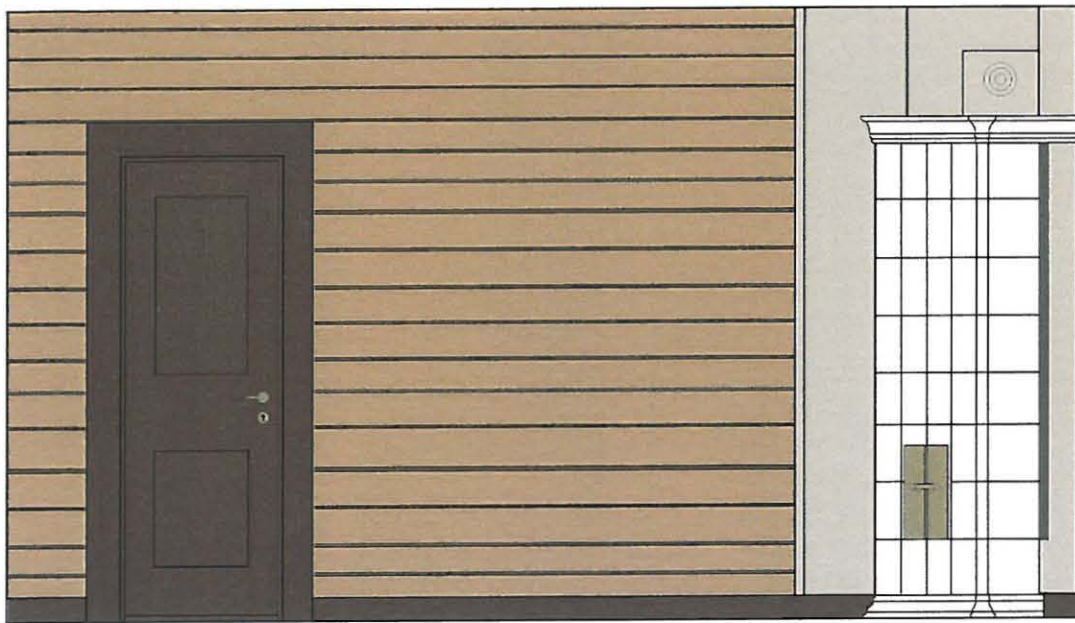
Väriportaikkojen perusteella huoneeseen voidaan määrittää neljä mahdollista erillistä pintakäsittelyvaihetta. Ensimmäisessä vaiheessa myös tämän huoneen ovet, jalkalista ja todennäköisesti myös ikkuna ovat olleet tummemman ruskeiksi kuultokäsitellyt. Seinät ovat luultavasti olleet hirsipintaiset (KUVA 74).

KUVA 74. Jean Sibeliuksen työ/makuuhuoneen ensimmäinen pintakäsittelyvaihe.

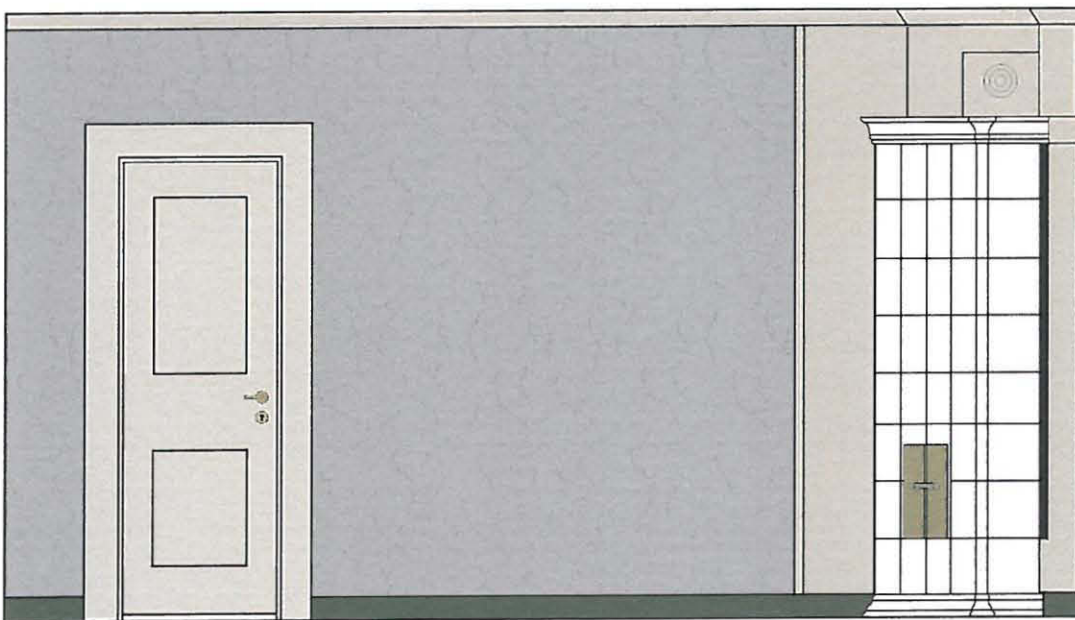
KUVA 75. Jean Sibeliuksen työ/makuuhuoneen oletettu kolmas pintakäsittelyvaihe.

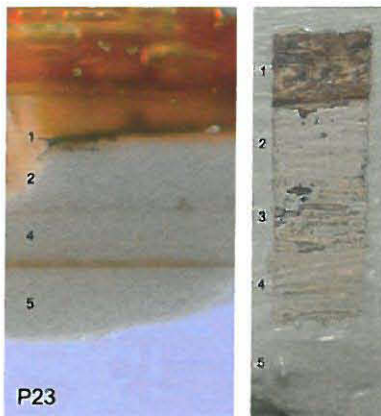
KUVA 92. Poikkileikkausnäyte ja väriportaikko

0 puu

1 ruskea kuultokäsittely, mahdollisesti öljylasuuri

2 vaaleankellertävä öljymaali S1515-Y20R

3 ruskea öljymaali

5 vaalea öljymaali S2010-Y10R

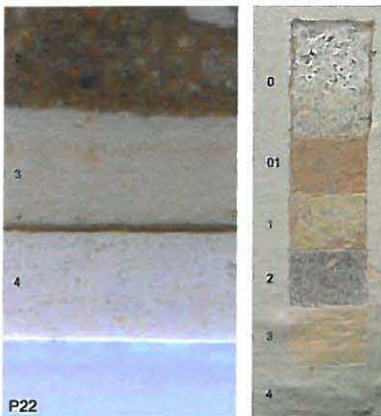
KUVA 98. Poikkileikkausnäyte ja väriportaikko

0 rappaus

4 vaalea öljymaali S2010-Y10R

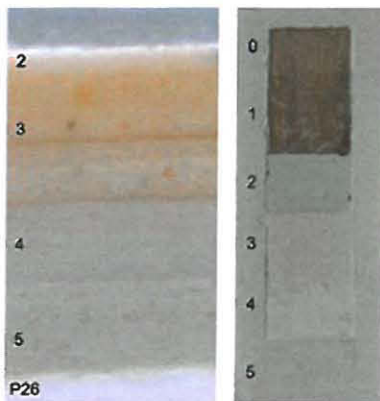
KUVA 99. Poikkileikkausnäyte ja väriportaikko

0	puu			
1	ruskea kuultokäsittely, mahdollisesti öljylasuuri			
2	vaaleanvihreä	öljymaali	S2010-G70Y	
3	vaalea	öljymaali	S1510-Y20R	
		• oikea sävy värimallia tummempi		
4	vaalea	öljymaali	S0907-Y10R	
5	vaalea	öljymaali	S2010-Y10R

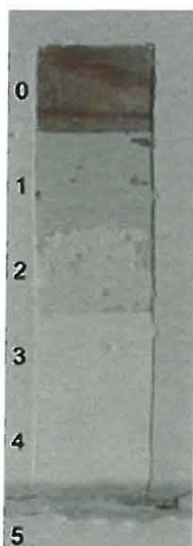
KUVA 101. väriportaikko

0	puu			
1	vaaleanvihreä	öljymaali	S2010-G70Y	
2	vaalea	öljymaali	S1510-Y20R	
		▪ oikea sävy värimallia tummempi		
3	vaalea	öljymaali	S1010-Y10R	
4	vaalea	öljymaali	S1010-Y10R	
5	vaalea	öljymaali	S2010-Y10R

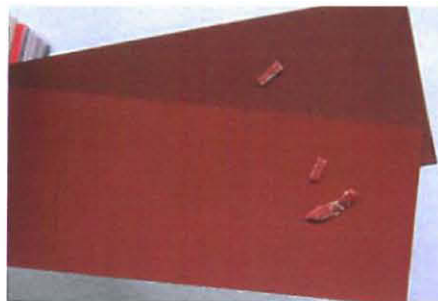
Ensimmäisessä pintakäsittelyvaiheessa huoneen oven karmit, ainakin osa ovista ja jalkalistat ovat olleet intensiivisen punaisiksi kuultokäsitellyt. Väriportaikoista ei saa todellista kuvaa punaisen voimakkuudesta, sillä suurin osa väristä irtosi ylemmän maalikerroksen mukana. Osa maalilastuista saatiin kuitenkin talteen ja niistä voi todeta punaisen kerroksen oikean luonteen (KUVA 111). Katto ja kattohirret ovat todennäköisesti olleet ruskeiksi kuultokäsitellyt ja seinät käsittelemättömällä hirsipinnalla.

KUVA 111. Maalarinteippiin laminoituja maalihippuja verrattiin NCS-värimalleihin luonnonvalossa oikean sävyn määrittämiseksi.

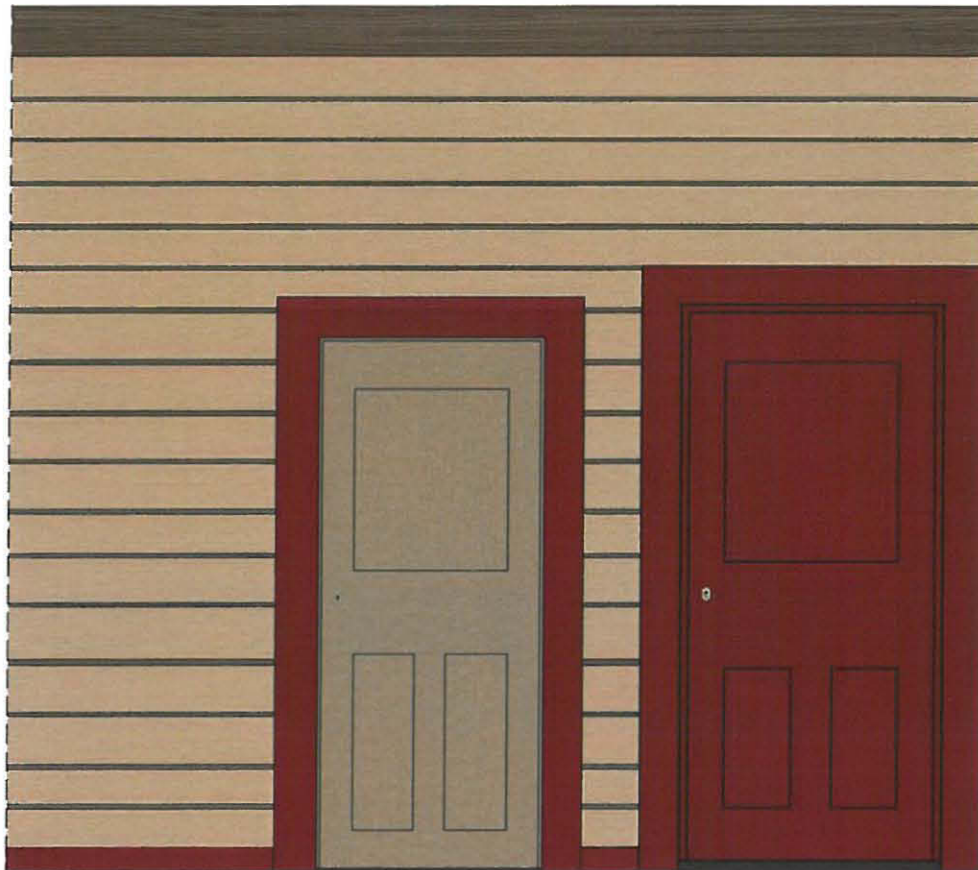
KUVA 112. Keittiön ensimmäinen pintakäsittelyvaihe.

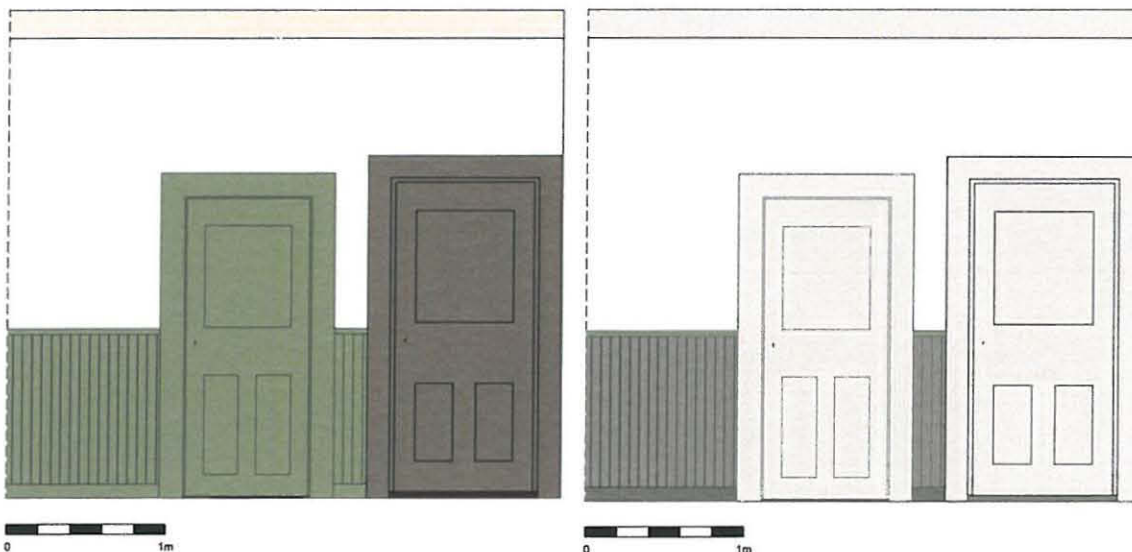
KUVA 113. Keittiön toinen pintakäsittelyvaihe. Seinän yläosan väriyksestä ei ole tietoa.

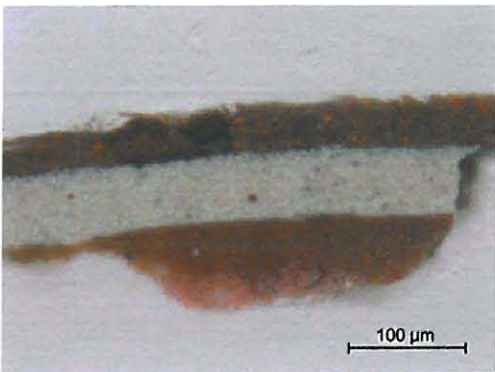
P3 Keittiö, porstuan oven kynnyks, ei kaikkia kerroksia

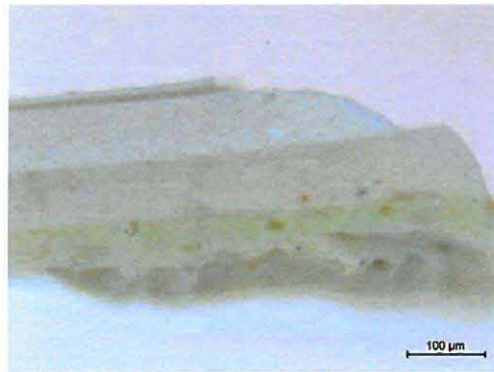
P4 Keittiö, komeron ovi

NÄYTE EPÄONNISTUI

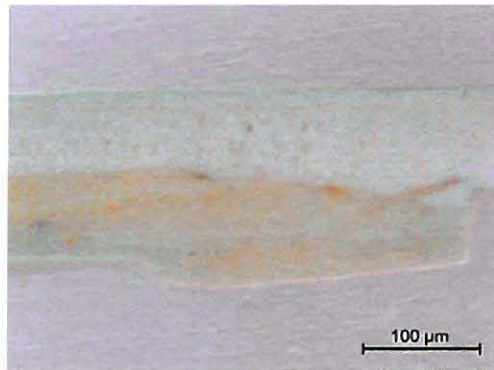
P8 Keittiö, peiliovellisen komeron ovi, ei kaikkia kerroksia

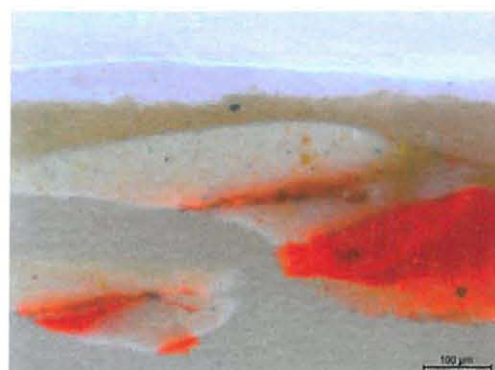
P16 Keittiö, vanhan osan jalkalista, ei kaikkia kerroksia

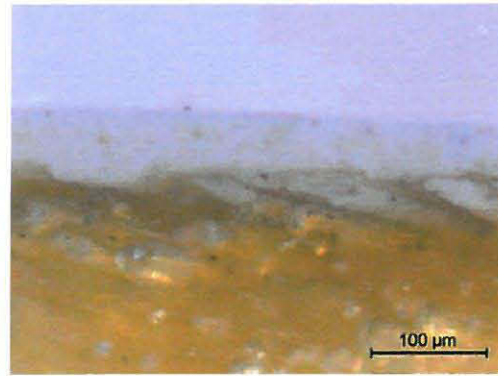
P18 Keittiö, laajennusosan jalkalista, ei kaikkia kerroksia

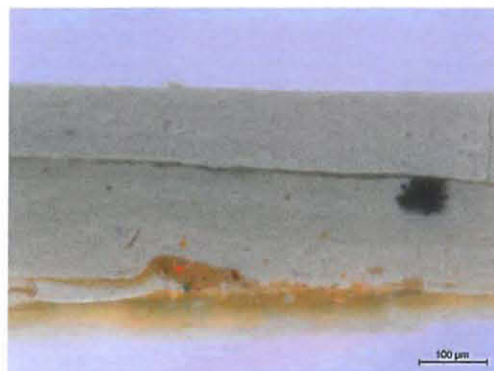
P28 Keittiö, laajennusosan puolipaneelin ylälista, ei kaikkia kerroksia
