MUSTION LINNAN INTERIÖÖRI KONSERVOINTI- JA RESTAUROINTIRAPORTTI

KyAMK, Restaurointi, Matilda Haapa-aho

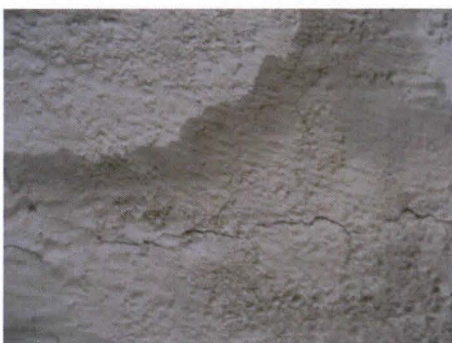
Kuva 42.

Kuninkaan makuuhuoneen katossa oli liimamaalissa holkkalistan vieressä vesivaurio, joka erottui selvästi tummana läiskänä vaaleassa katossa. Tavoite oli saada tumma vesivaurio retusoitua vaaleammaksi, jotta se ei olisi esteettinen haitta katossa (kuvat 42-43).
