**HELSINGIN YLIOPISTO
KANSALLISKIRJASTO**

**Salien pylvääät
Varsien vauriokartoitus ja dokumentointi**

02.12.2009

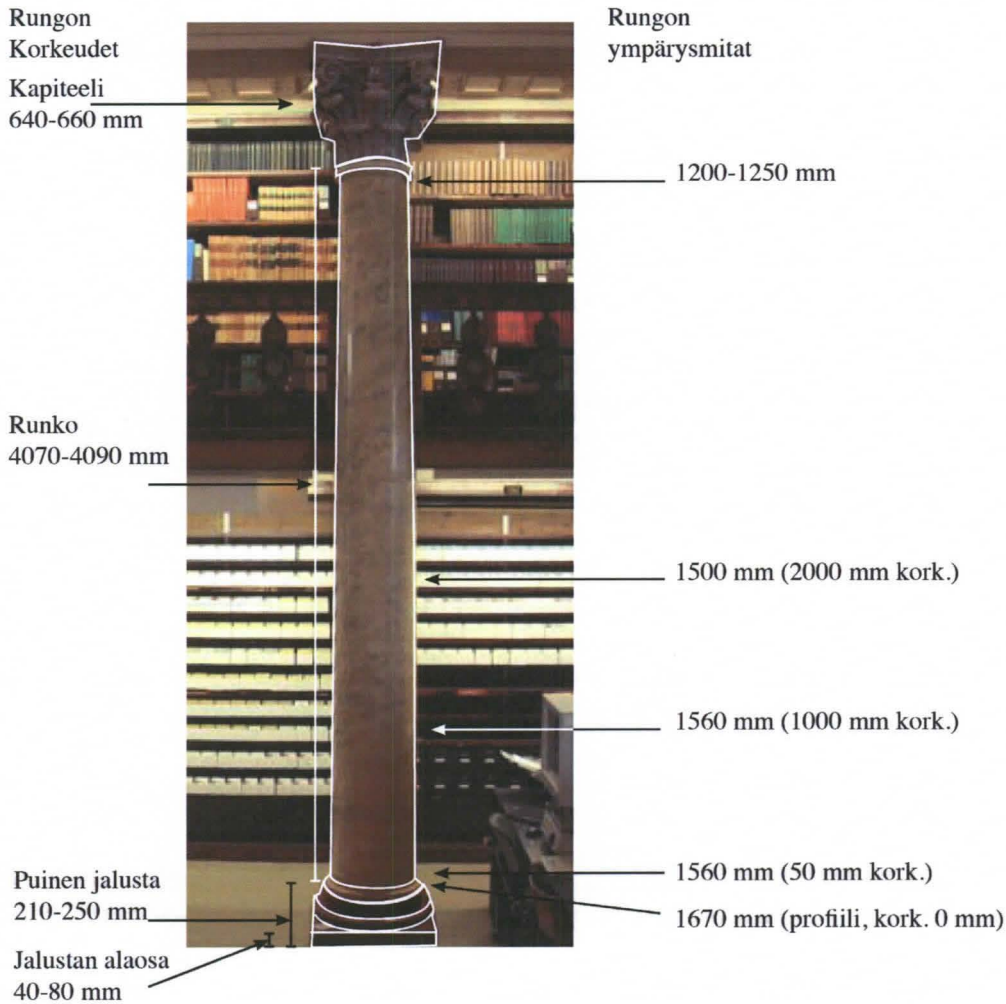
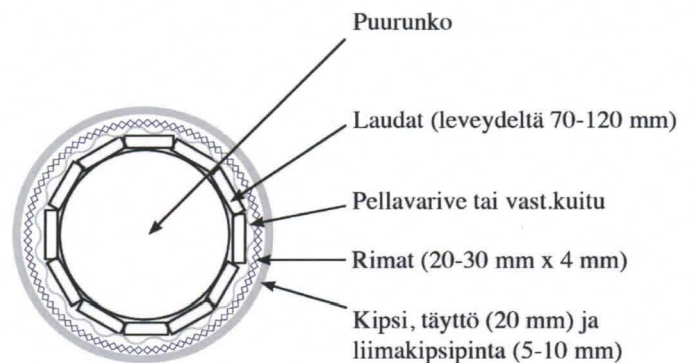
täyttökipsikerroksen vahvuus on noin 15-20 mm. Täyttökipsiä kovemman liimakipsi-marmorista tehdyn kuoren vahvuus on 5 – 10 mm.
