| <b>Jokela savottakämppä</b> | <b>MH-tunnus:</b><br><b>172087</b> |

## Mikitänkoski savottakämppejäännös

**Pääjärvi savottakämppejäännös (uusi)**

# Pääjärven (vanha) savottakämppäjäänös

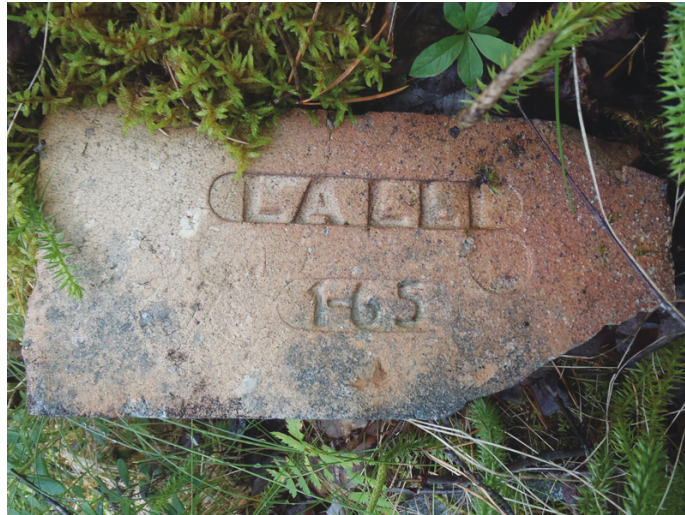
**Ylinnä: 172088.8.1010010. "Lalli 1-65". Rakennuksen alapuolella on kasa kiviä ja tiiliä.**

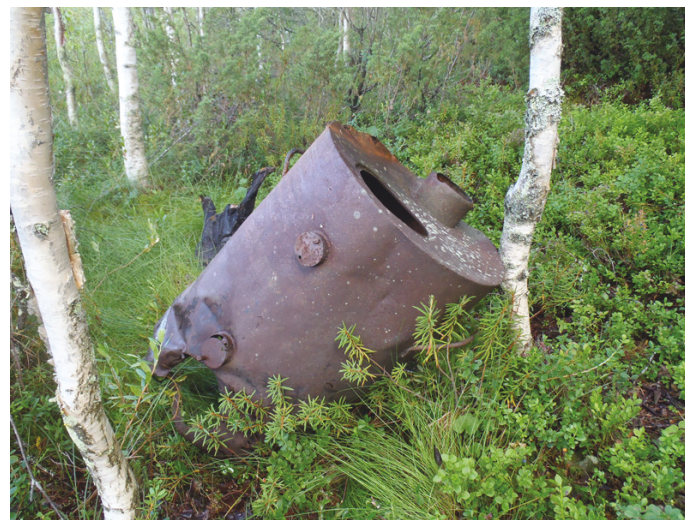
**Keskellä: 172088.8.1010014. Suon reunassa rakennuksen länsipään kohdalla on lähes kokonainen kaminan pesä. Muitakin kaminan osia on maastossa kämppäalueella.**

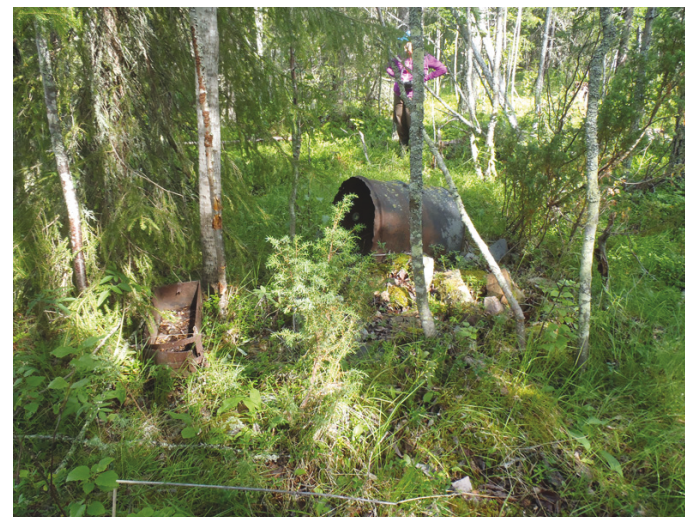
**Alinna: 172090.8.1010021. Saunan perustukset on tehty luonnonkiville. Seinävallista erottuu ala-rinteessä hirttä. Rakennuksen luoteiskulmalla on luonnonkivisen kiukaan jäännökset. Kolme metriä kiukaalta länteen on selkeän pyöreä kasa luonnonkiviä, tiiliä, betonirengasta, peltitynnyri ja peltinen uunin pesä.**

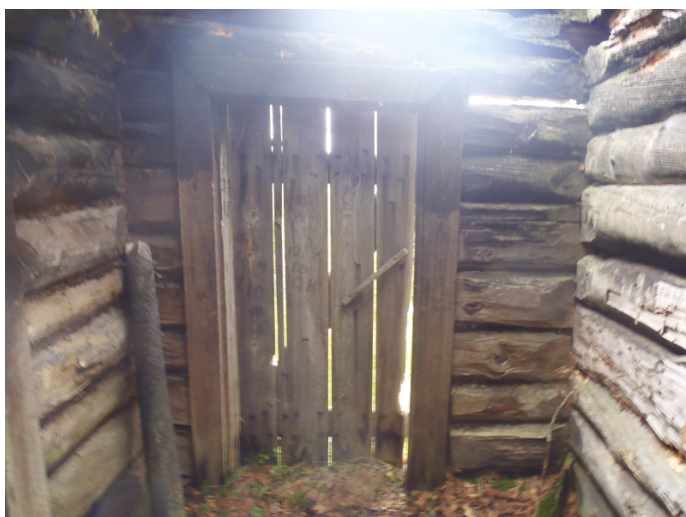
**Yllä: 172087.8.1010048. Ulko-ovi eteisestä katsottuna. Turve oven ulkopuolella oli kasvanut oven edessä niin tukevasti, ettei ovea enää saanut auki ja rakennuksen sisään oli kömmittävä ikkunasta.**

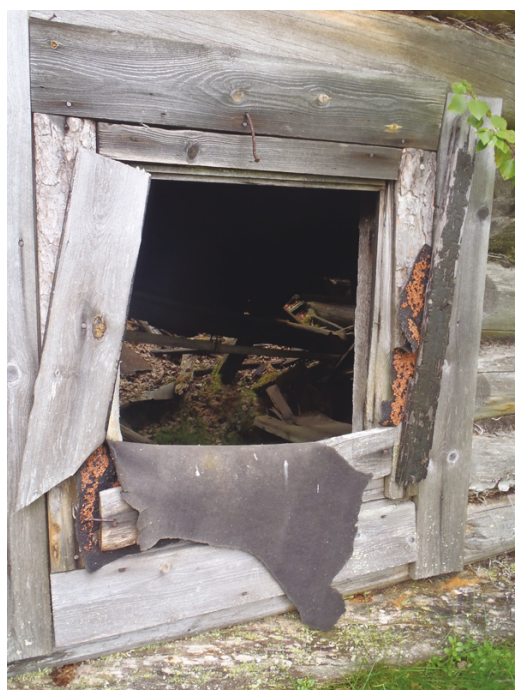
**Oikealla: 172087.8.1010046. Rakennuksen ainoata ikkunaa on myöhemmin pienennetty.**

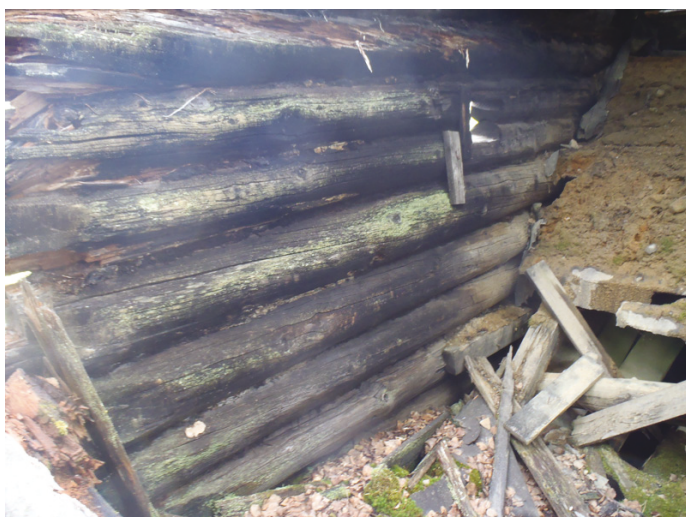
**Alla: 172087.8.1010044. Savupirtin sisäseinä on mustunut.**

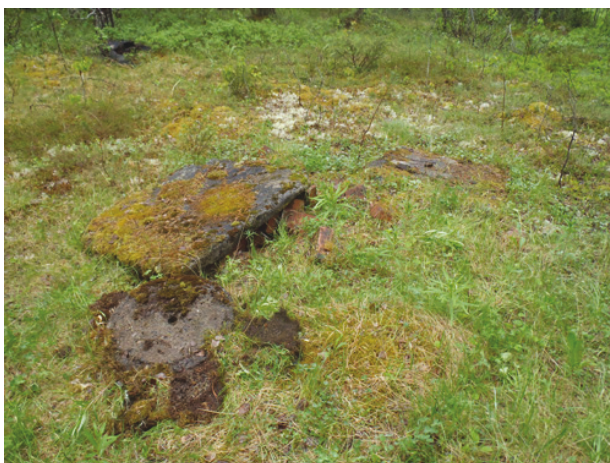
**172769.079: Savottakämpän muurin kohta.**

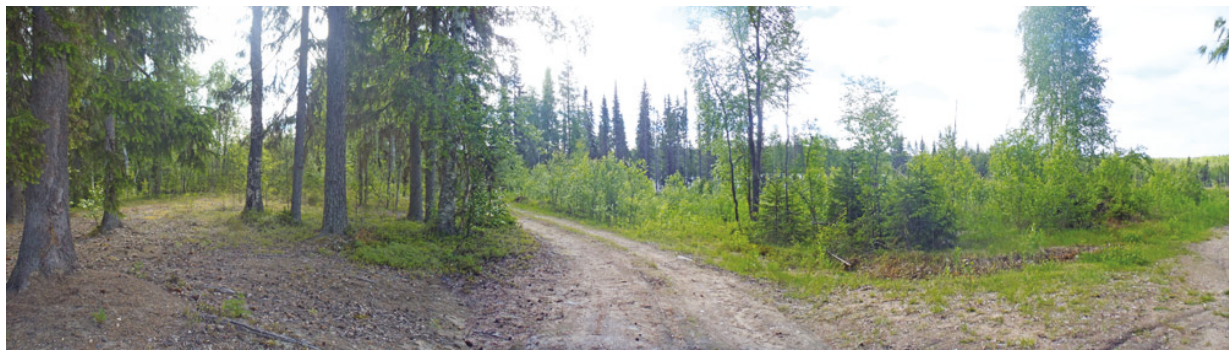
**172427.3.035-037:** Pääjärven uudemman kämpän pihapiiriä. Vasemmassa reunassa aukio, jolla kämpän päärakennus on sijainnut. Tienhaaran oikealla puolella on pöpelikkö, jossa on sijainnut ulkorakennuksia.

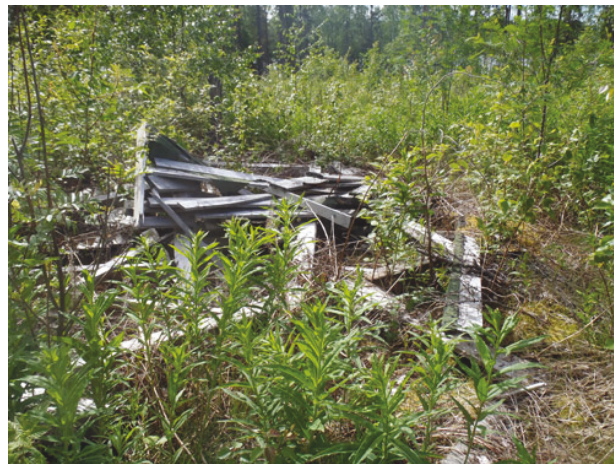
**172429.3.041:** Vessaksi arveltu rakennus on romahtanut lautarakennus, jossa on ollut vihreä huopakatto.

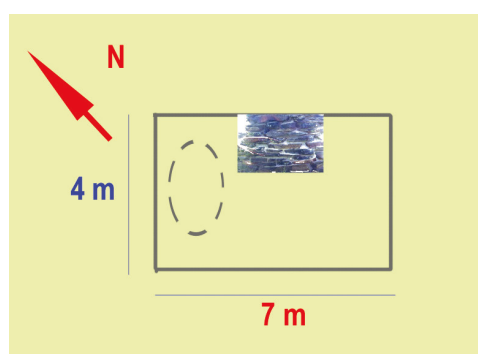
**172899.6.1010069-70: Saunarakennus parikymmentä metriä puroilta erottuu ennen muuta muhkean uunin pohjan ansiosta. Seinät erottuvat heikosti sammalen peittäminä maavalleina.**

Saunarakennus (172899) parikymmentä metriä puroilta erottuu ennen muuta muhkean uunin pohjan ansiosta. Seinät erottuvat heikosti sammalen peittäminä maavalleina. Hirttä on tuskin jäljellä ollenkaan. Sammal kasvaa luonnonkivisen kivijalan päällä. Rakennuksen kokoa on hieman vaikea arvioida. Se lieene ollut 7 x 4 m, mutta on mahdollisesti jatkunut puron suuntaan itään. Rakennuksessa on voinut tällä kohden olla jonkinlainen terassi. Puron rannassa on pari aluskasvillisuuden peittämää tukevaa hirttä, jotka johtavat purolle. Kiuas sijaitsee rakennuksen puron puoleisella pitkällä sivulla keskellä rakennusta. Kiuas on 1.7 x 1.4 m. Sillä on edelleen korkeutta noin metri. Se on liuskeisista luonnonkivistä sementillä muurattu. Saunan jäännösten tunteissa ei ole metalliromua. Kyseessä on voinut olla savusauna, vaikka kiukaan paikka ei olekaan tyypillinen. Saunan lyhyellä luoteisseinustalla on 0.5 m syvä kuoppa, jonka mitat ovat 2 x 0.8 m. Saunan ulkopuolella kasvaa muutamia vanhoja koivuja ja raitoja.

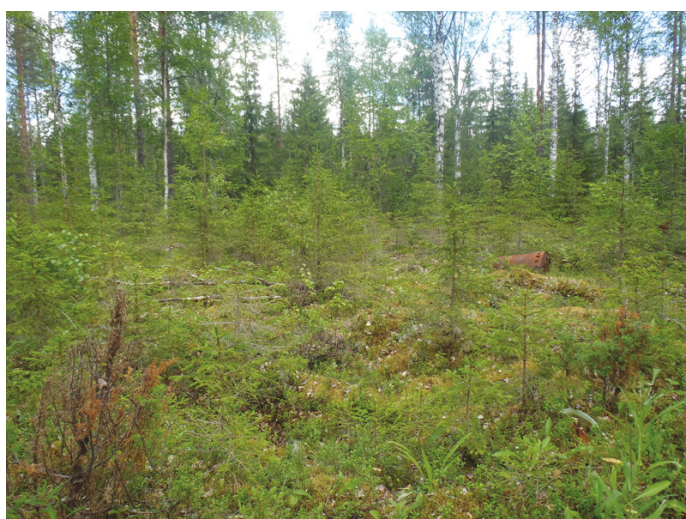
**172898.6.1010077: Kämpä on purettu, mutta rakennuksen hahmo erottuu maastossa suhteellisen selvinä sammuksen peittämiä valleina. Suuren koon ja puuston vuoksi rakennuksen pohjaa on hankala hahmottaa valokuvassa.**

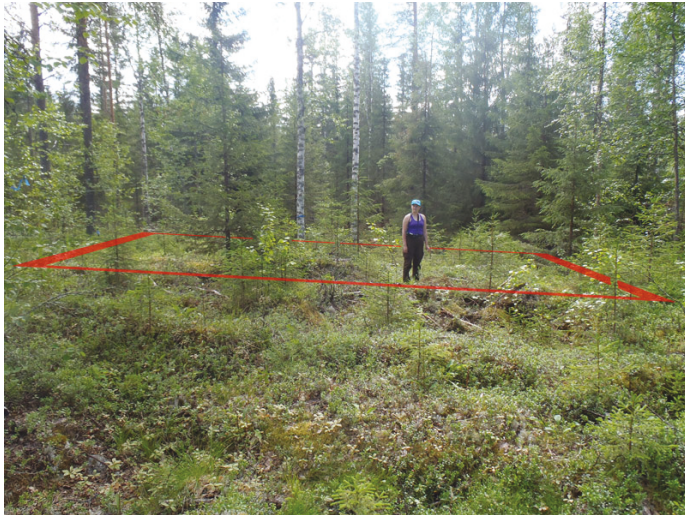
**172901.6.1010105: Rakennus erottuu tasanteella peitteisinä seinävalleina. Siinä on selvästi ollut kaksi huonetta. Rakennuksen keskellä, eteläseinällä, on sementistä valettu kaminan pohja. Kummassakin huoneessa on selkeä, vähintään puolen metrin syvyinen kuoppa. Kuoppien päällä on ollut jyrkäv hirsiristikko, joka on ollut tuettu kuopan pohjasta pystypaaluilla. Rakennuksen ulkopuolella on kamina ja kaksi sinkkiämpäriä.**

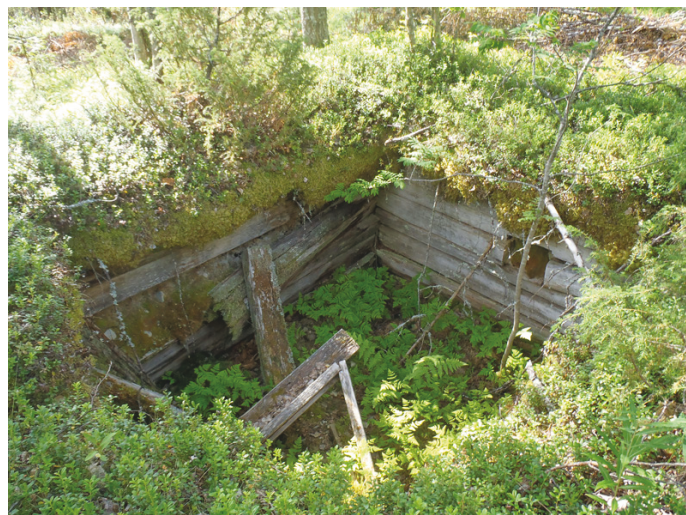
**172900.6.1010091: Parikymmentä metriä kämpältä itään kosteikolle laskevassa rinteessä on hyvin säilynyt kellari. Sen sisäseinät on tuettu jyrkävillä hirsillä.**

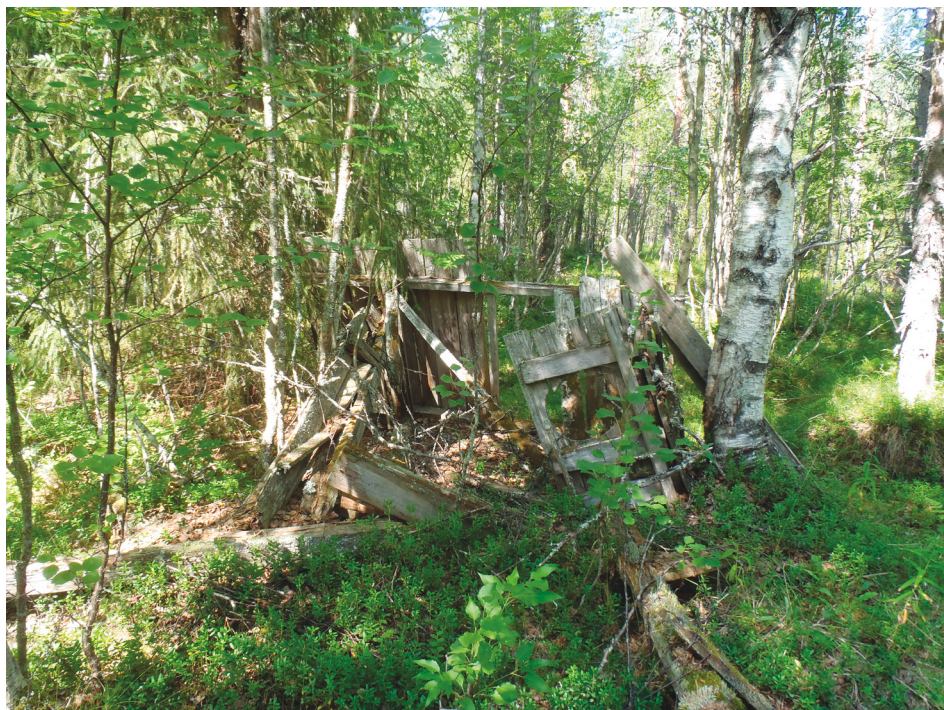
**Alla: 172414.7.1010095. Rakennelma on hyvin säilynyt. Vessa on lautarakenteinen, tukiosat on tehty parruista. Rakennus on jossain vaiheessa romahtanut.**

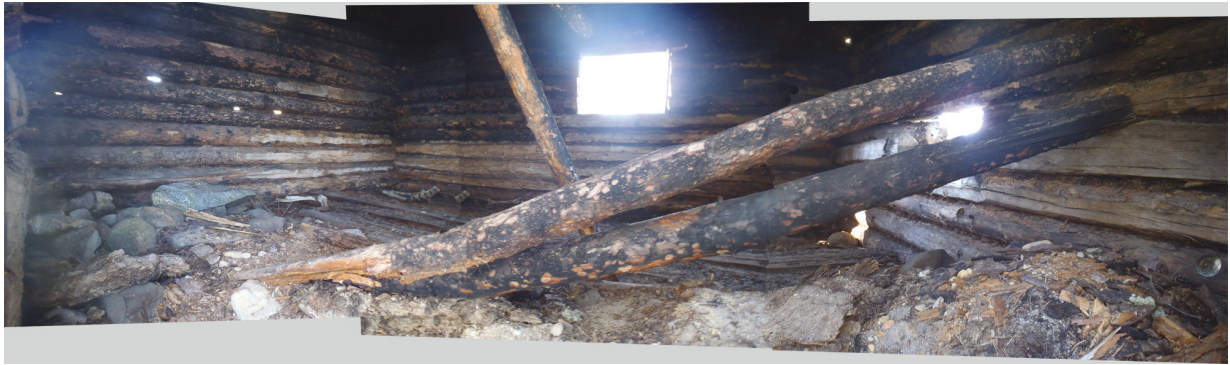
**172192.5.254-256:** Panoraamakuva saunan sisätiloista oviaukolta katsottuna. Molemmissa ovi-nurkissa on ollut kiukaat. Välikatosta on sisään romahtanut pari hirttä. Suurempi ikkuna-aukko on peräseinällä. Toinen, pienempi ikkuna, on ollut ovelta katsottuna oikealla. Vasemman peränurkan äärellä on poron luita.

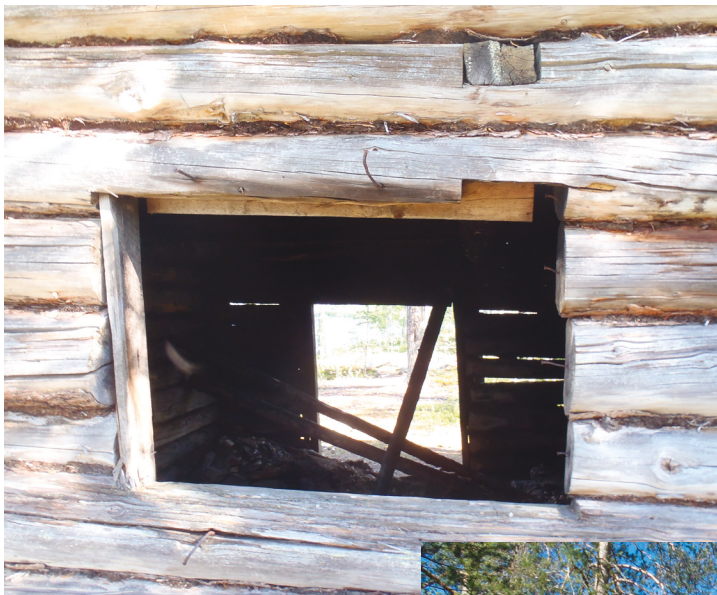
**172192.5.260:** Rakennuksessa on kaksi huomattavan suurta ikkuna-aukkoa. Järven puolinen ikkuna sivuseinällä on 0.5 x 0.5 m, peräseinän ikkuna puolestaan 0.9 x 0.6 m. Tämän aukon yläreunassa on hiiltynyt lovi, joka lienee peräisin alkuperäisestä savuräppänän paikasta.

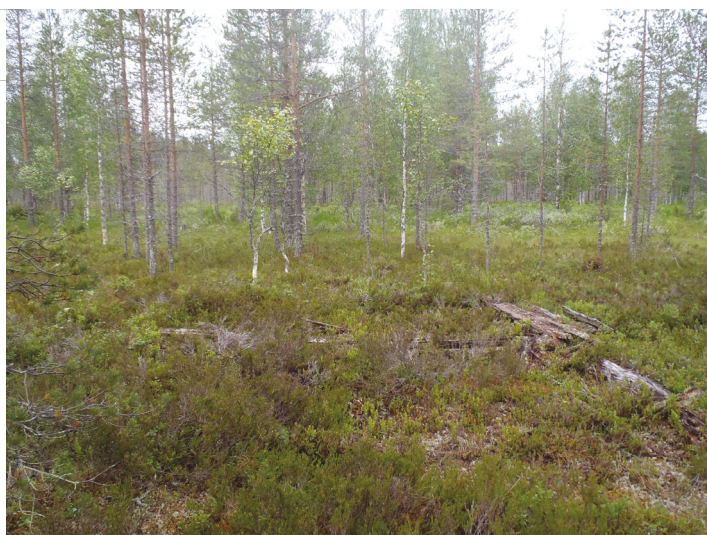
**172183.P1010115: Niittylato on purettu pois. Kehikko erottuu edelleen kauttaaltaan, mutta hirret ovat jo täysin lahonneet ja osin aluskasvillisuuden peitossa.**

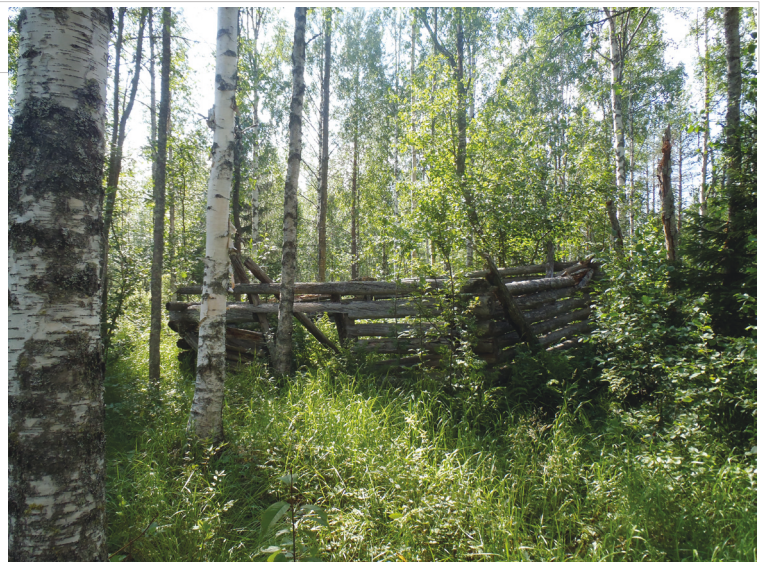
**172792.6.1010054: Niittyladosta on jäljellä lähes kymmenkunta hirsikertaa. Lato on tehty käsittelemättömästä hirrestä. Oviaukko on lähes ehjä. Se on salvottu kahden pystypaalun varaan ilman nauloja. Kattohirsiiä on romahtaneena ladon sisällä.**

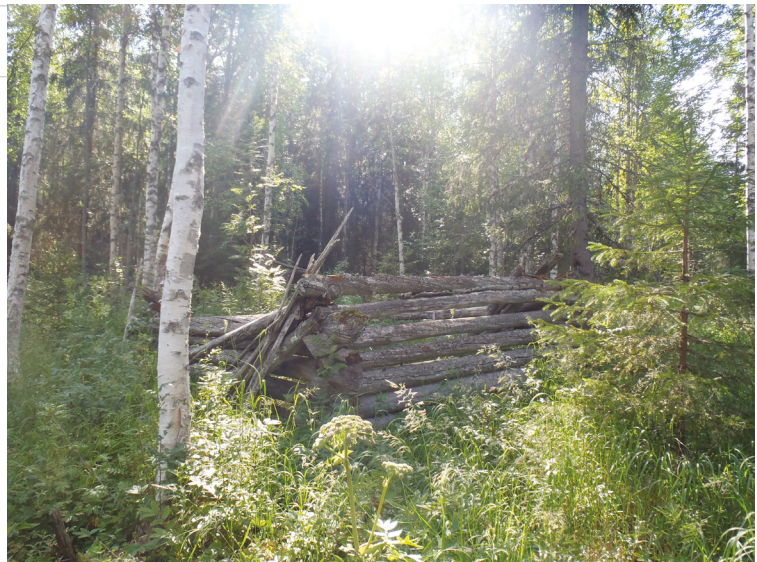
**172794.6.1010056: Ladon nurkat on salvottu koirankaulalle. Hirsien välissä on edelleen eristeenä käytettyä tuohtia. Seinää vasten nojaa heinäseipäitä. Katto on romahtanut ladon sisään.**

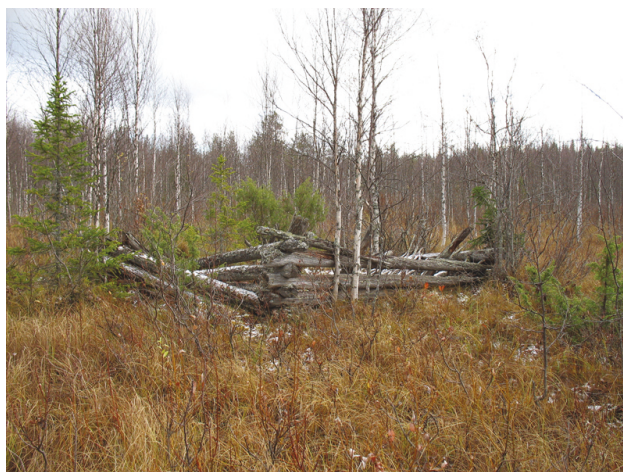
**Ylinä: 172784.10.101. Raiskion Rutju. Niittylato 1.**  
**Keskellä: 172784.10.102. Raiskion Rutju. Huonommin säilynyt niittylato 2.**  
**Alinna: 172784.10.103. Raiskion Rutju. Niittylato 3.**

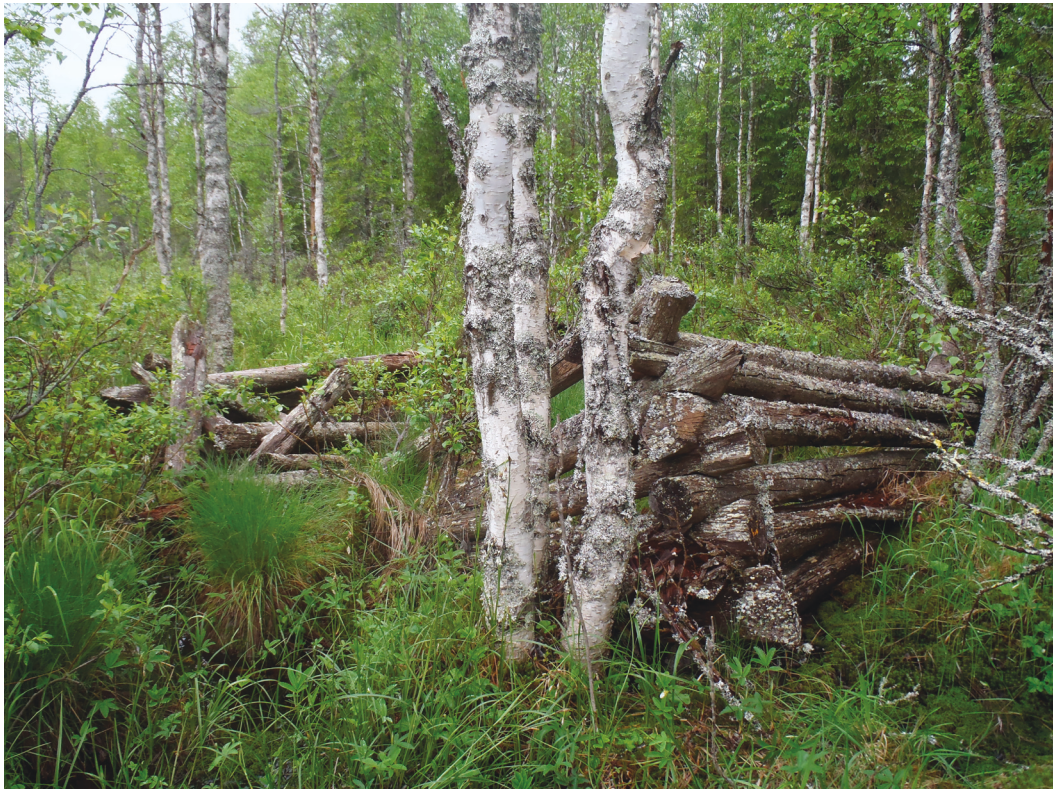
**172907.086: Niittylato Pyöreäpurolla Ristinjärven ja Hyryn rajamailla.**

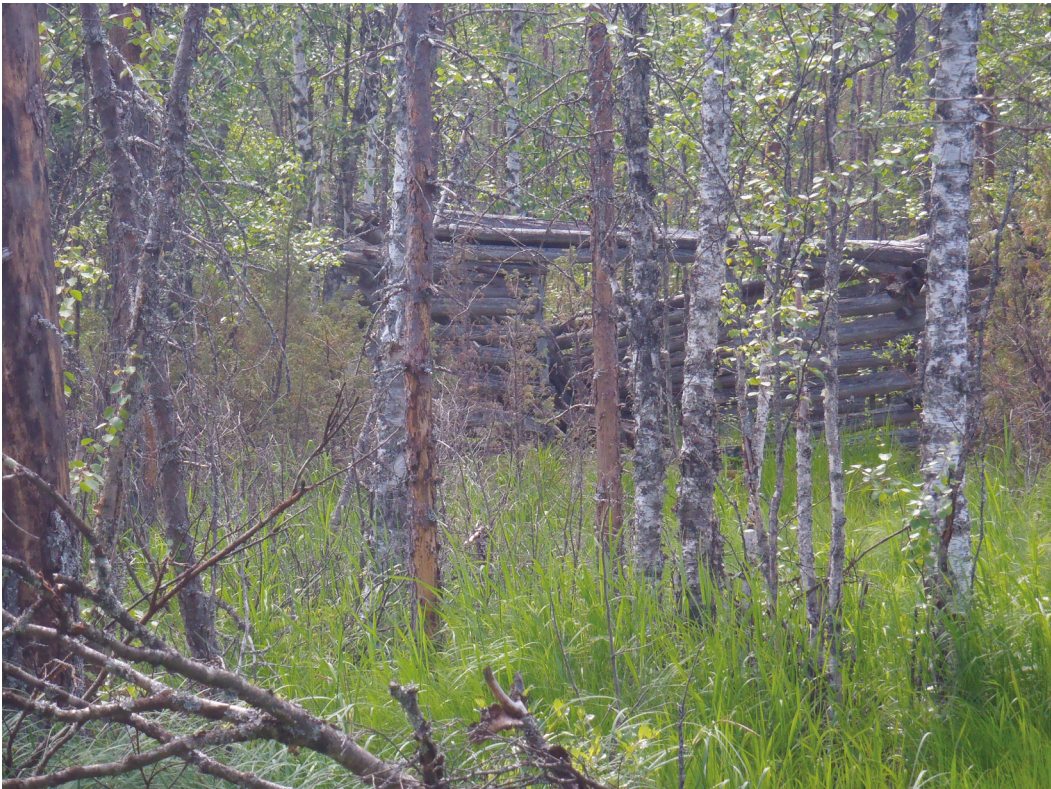
**172908.3.077:** Niittylato puron länsirannalla sijaitsee pari kymmentä metriä rannasta, oviaukko on purolle päin. Kuvattu puron vastarannalta.

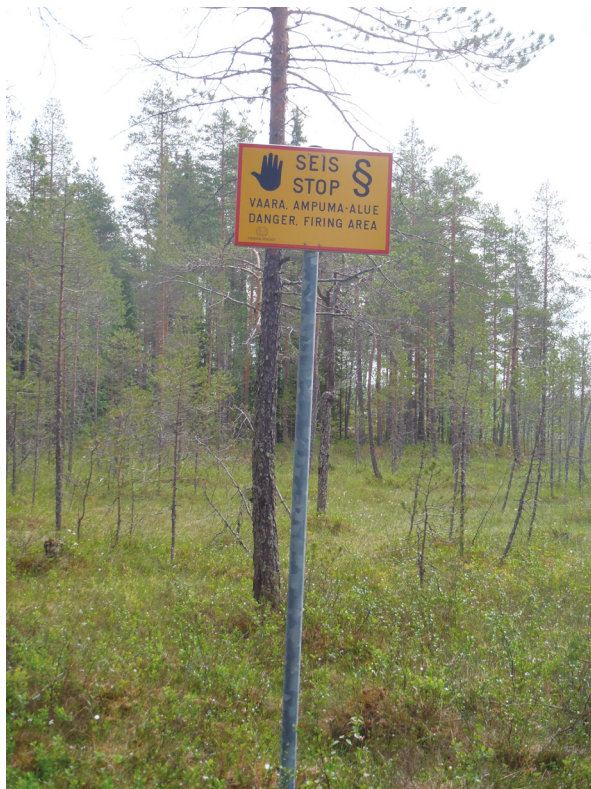
**Vasemmalla: 172471.112.** Armeijan ampuma-alue Kivijärven kaakkoispäässä rajautuu luontopolkuun. Inventointihetkellä alueella oli menossa täysi sota, josta Sonja-koira sai posttraumaattisen stressin.

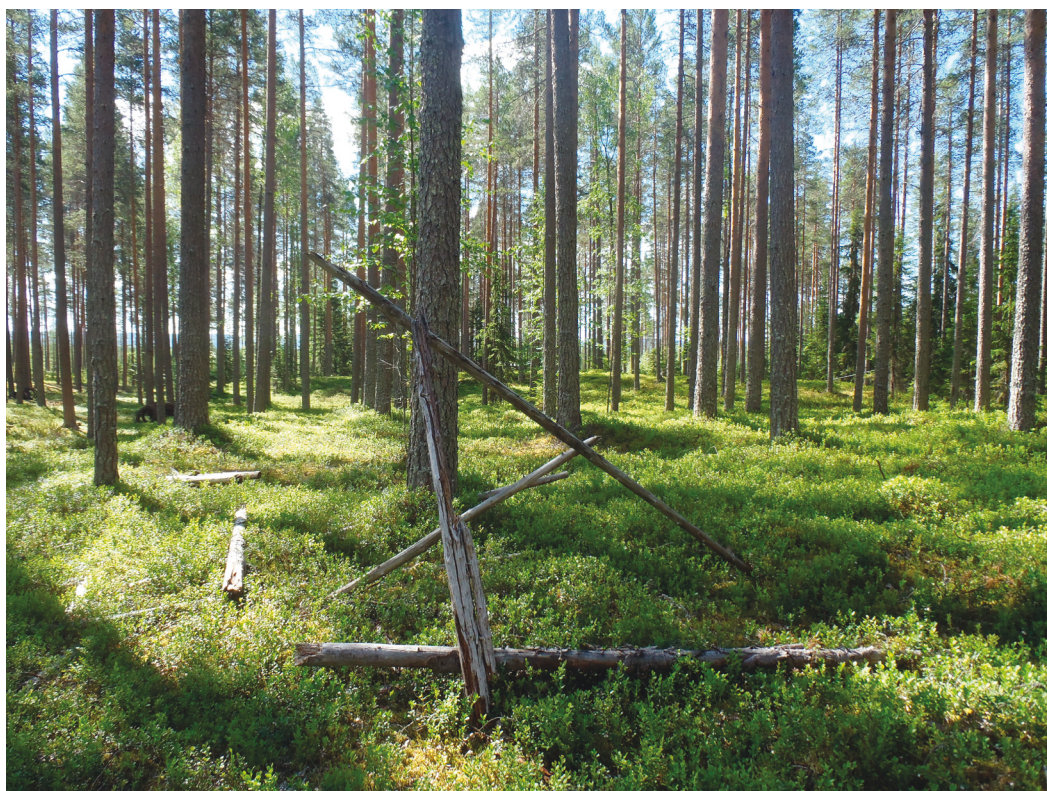
**Alla: 173108.5.025.** Näkyvissä olevat aidan riekaleet kattavat noin 3 ha suuruisen alueen. Aita ei vaikuta erityisen tukevatekoiselta. Siinä on käytetty pääasiassa 10-15 cm paksuisia puita. Pysty-puut ovat olleet vain hieman tukevampia. Aidan teossa on käytetty rautanauvoja ja rautalankaa, joka on purkamisen yhteydessä kerätty pois.

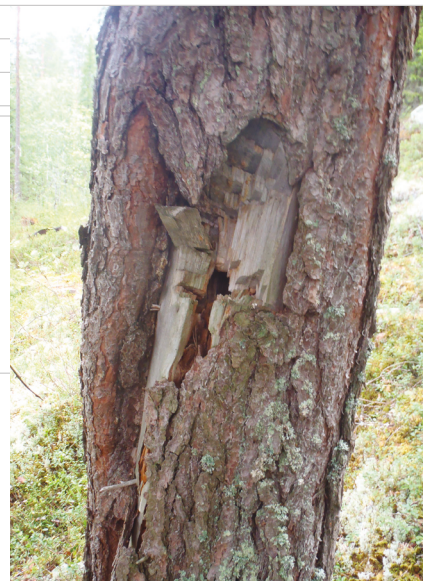
**138962.089: Vaatimaton leimapuu Kivijärven Putkiperän rantajyrkänkeellä.**

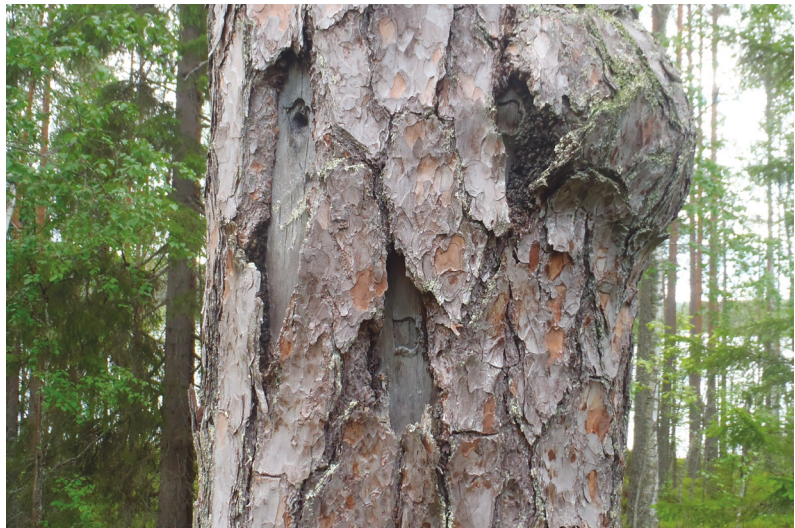
**172469.3.011: Leimapuun rungon ylärinteen puoleisessa osassa on kolme kruunun leimaa kyljellään kolmessa erillisessä pilkassa. Taustalla häämöttää Kivijärvi.**

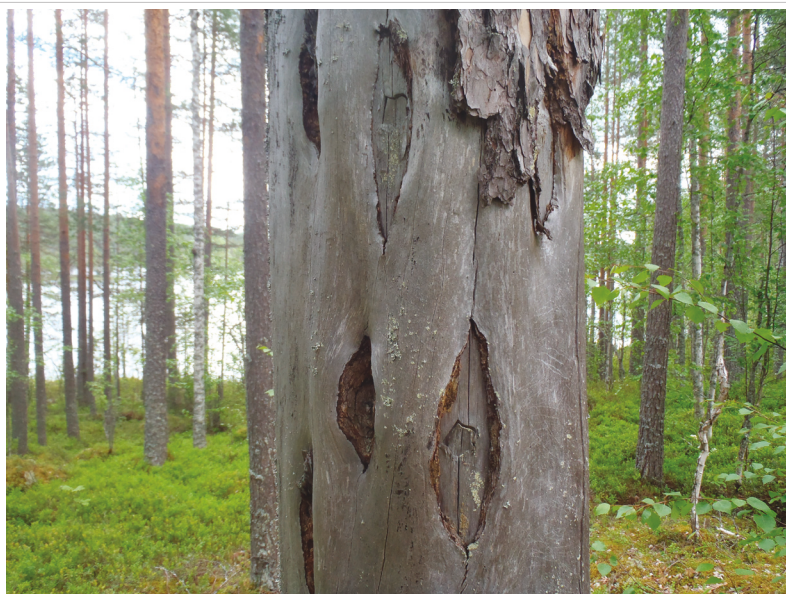
**172470.3.014: Kelottuneen männyn polun puoleisessa kyljessä on kaksi valtion kruunun leimaa.**

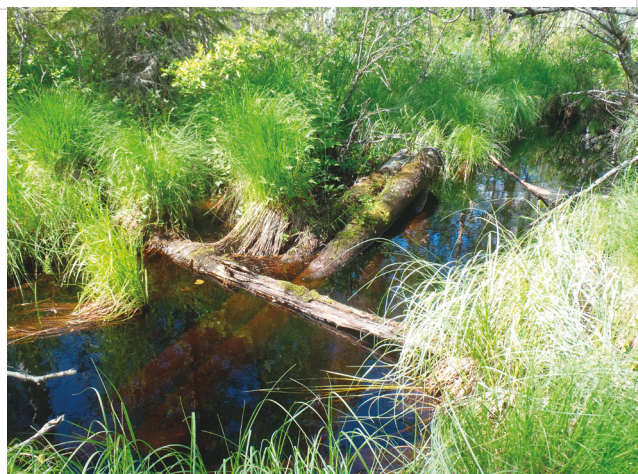
**172424.3.073: Silta on tehty jyrkeistä hirsistä, joita on puolen tusinaa niin pitkittäin kuin poikittainkin purossa.**

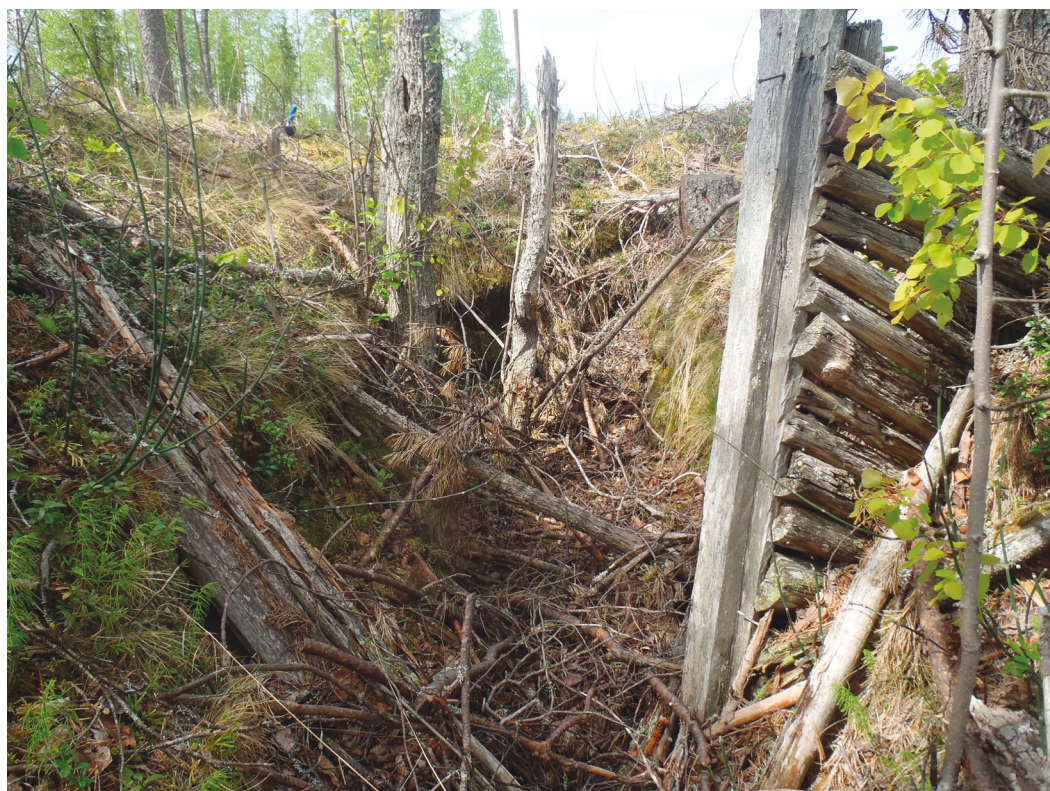
***Alla: 171973.028. Yksityiskohta Leskisenkankaan korsusta.***

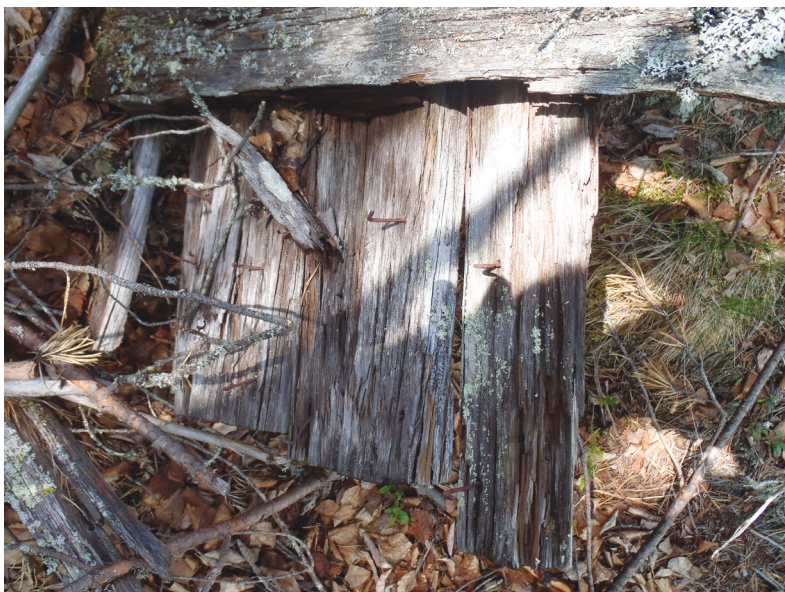
**Alla: 171974.040. Yksityiskohta korsun ovisuulta.**

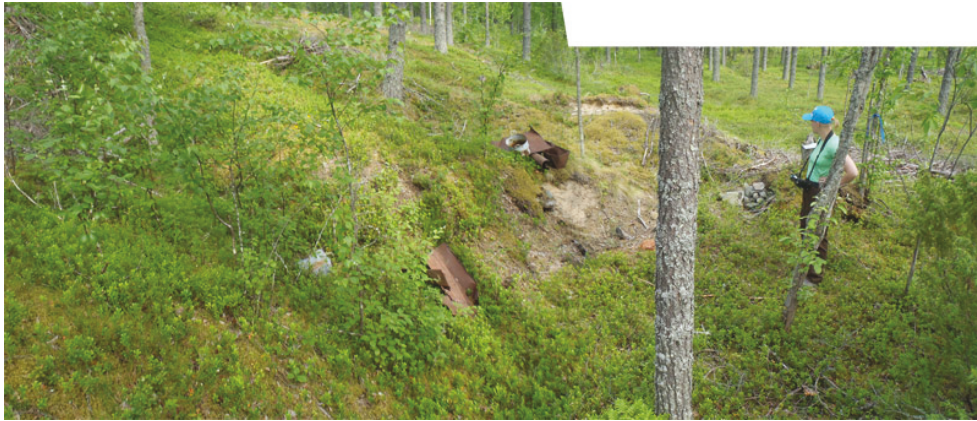
**172533.5.141-142:** Rakennuksen pohja erottuu leikkauksena loivassa rinteessä. Sen mitat ovat noin 8 x 6 m. Ylärinteen puolelta leikkaus on syvimmillään 80 cm. Leikkaus loivenee alarinteeseen.

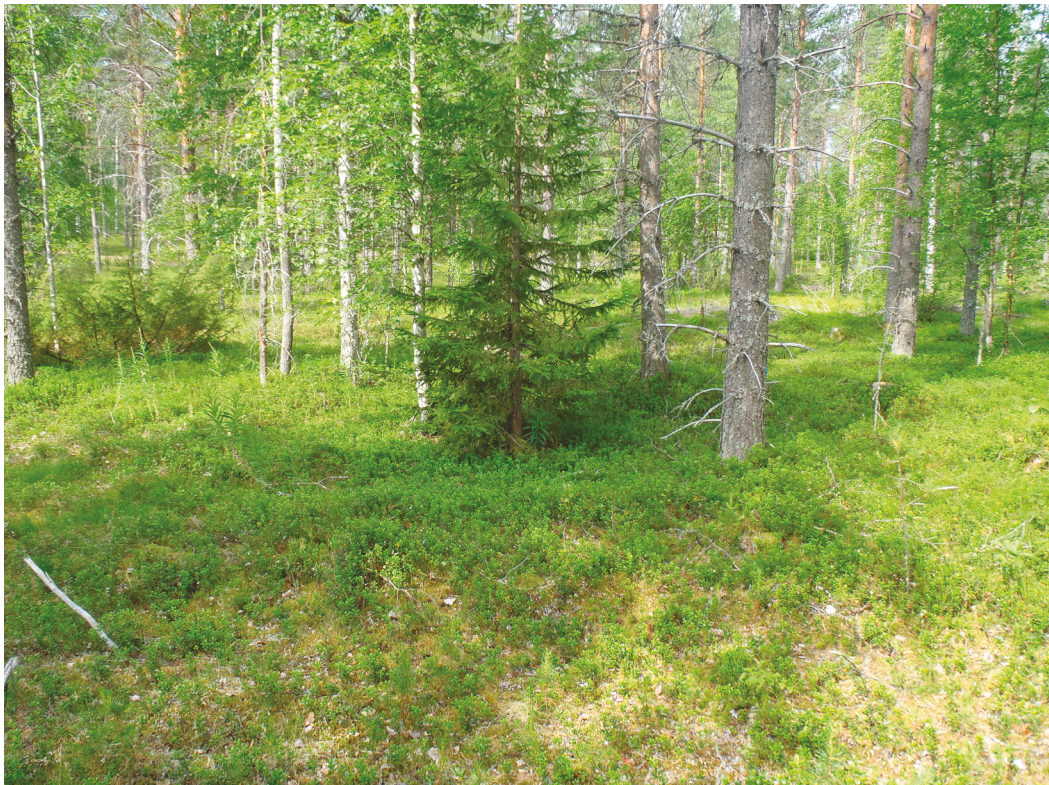
**Alla: 172540.5.156. Teltanpohja erottuu tasaisella kankaalla säännöllisen muotoisena kehänä. Kuopan palteet ovat kehikon keskustaa korkeammat. Kehikon aluskasvillisuus ei poikkea ympäristöstä. Kehikon pohjoispuolella on yli metrin syvyinen kuoppa.**

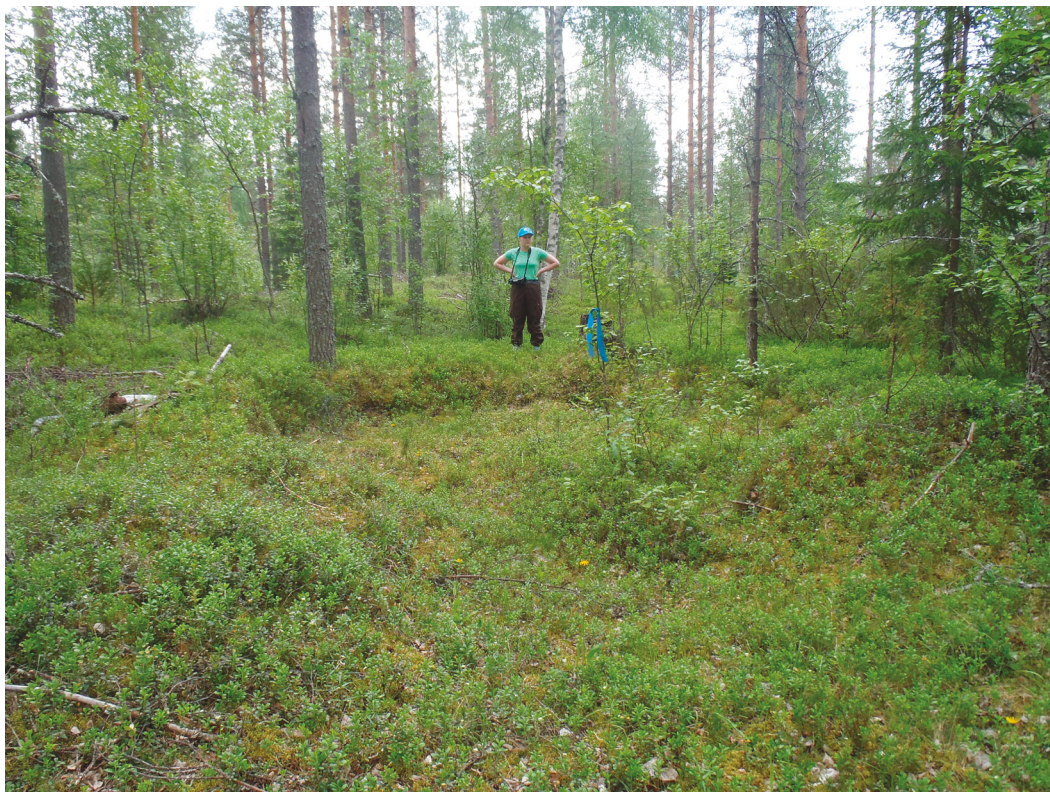
***Alla: 172545.5.161. Aivan aluetta halkovan hiekkatien reunassa on hyvin selvä teltan paikka. Se on suorakaiteen muotoinen kaivettu tasaiselle kankaalle. Kuopan pohjoisreunalle on kerätty romua; polkupyörän kappaleita, peltiä ja tiiltä.***
