MUSEOVIRASTO  
PAIKENNUSHISTORIAAN  
OSASTON ARKISTO

# TARKASTUSKERTOMUS

## Tarkastuksen aihe: Aluesuunnittelijan työtehtäviin liittyen

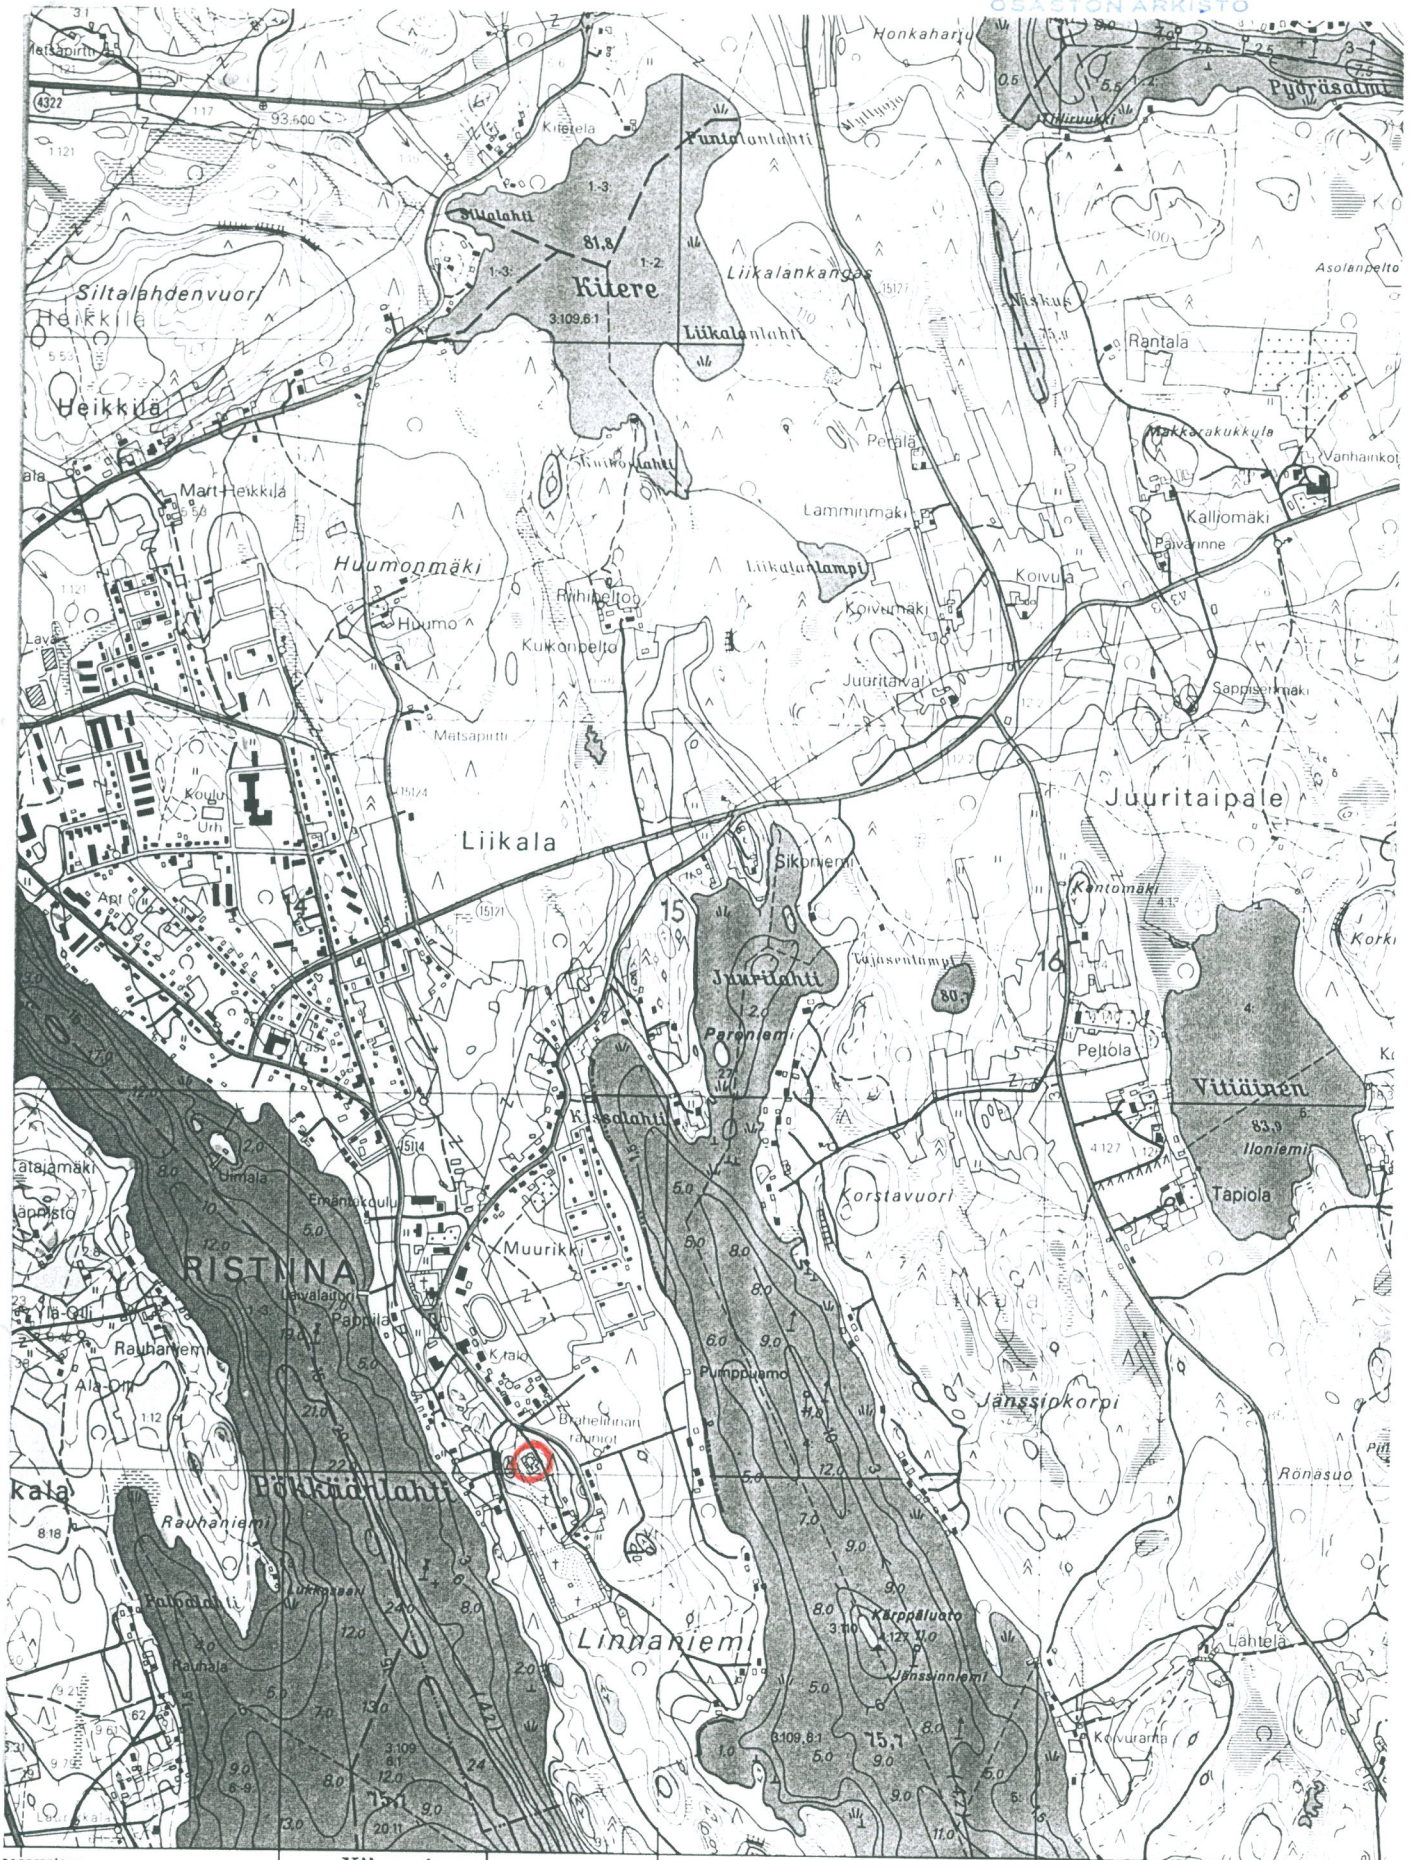
Brahelinnan asemapiirros 1888.  
Museovirasto RKA.

Tarkastuksen yhteydessä tein muurien kunnosta seuraavat havainnot (kirjaintunnukset viittaavat karttaliitteeseen nro 2.):

- a) pääsisäänkäynnin lounaissivulta pudonnut suurehko kivi ja muutamia pienempiä
- b) kaakkoispäädyssä olevasta holvista pudonnut kiviä ja laastia
- c) lounaispuolisesta muurista sortunut kiviä 1.5x1.8 m alalta
- d) pohjoiskulmassa olevan sivuportin louna-koillinen -suuntaisen muurin päädyssä alkanut sortua kiviä
- e) koillispuolisesta muurista sortunut ulkosivulta kiviä 2 m:n alalta ylhäältä saakka; ko. kohdassa on vanha tukkipuun kanto
- f) kaakkoispäädyn kellarin kohdalla olevasta ulkoseinästä pudonnut suurehko kivi

Puusto on vielä nuorta, esim. korkeimmat pihlajat noin kaksimetrisiä, mutta niidenkin juuret varmasti vaurioittavat rakenteita jo nyt jatkosta puhumattakaan. Muurien laella on myös kävelty, mikä näkyi selvistä "poluista". Muurien ulkopuolella mutta aivan niissä kiinni kasvaa suuria koivuja ja mäntyjä, yhteensä 6 kpl, joiden vahvat juuret vaurioittavat rakenteita, minkä takia puut tulisi kaataa.

Dunckerin muistomerkillä osoittava viitta on muurirakenteisiin nähden sopimattomassa paikassa ja olisi siirrettävä toiseen paikkaan.
