## Huone 59. Kirkkosali

### IV kerros.

Huoneiden 59 ja 60 välisessä muurissa olevat komerot ja  
portaat 59 a, 59 b ja 59 c (60 b).

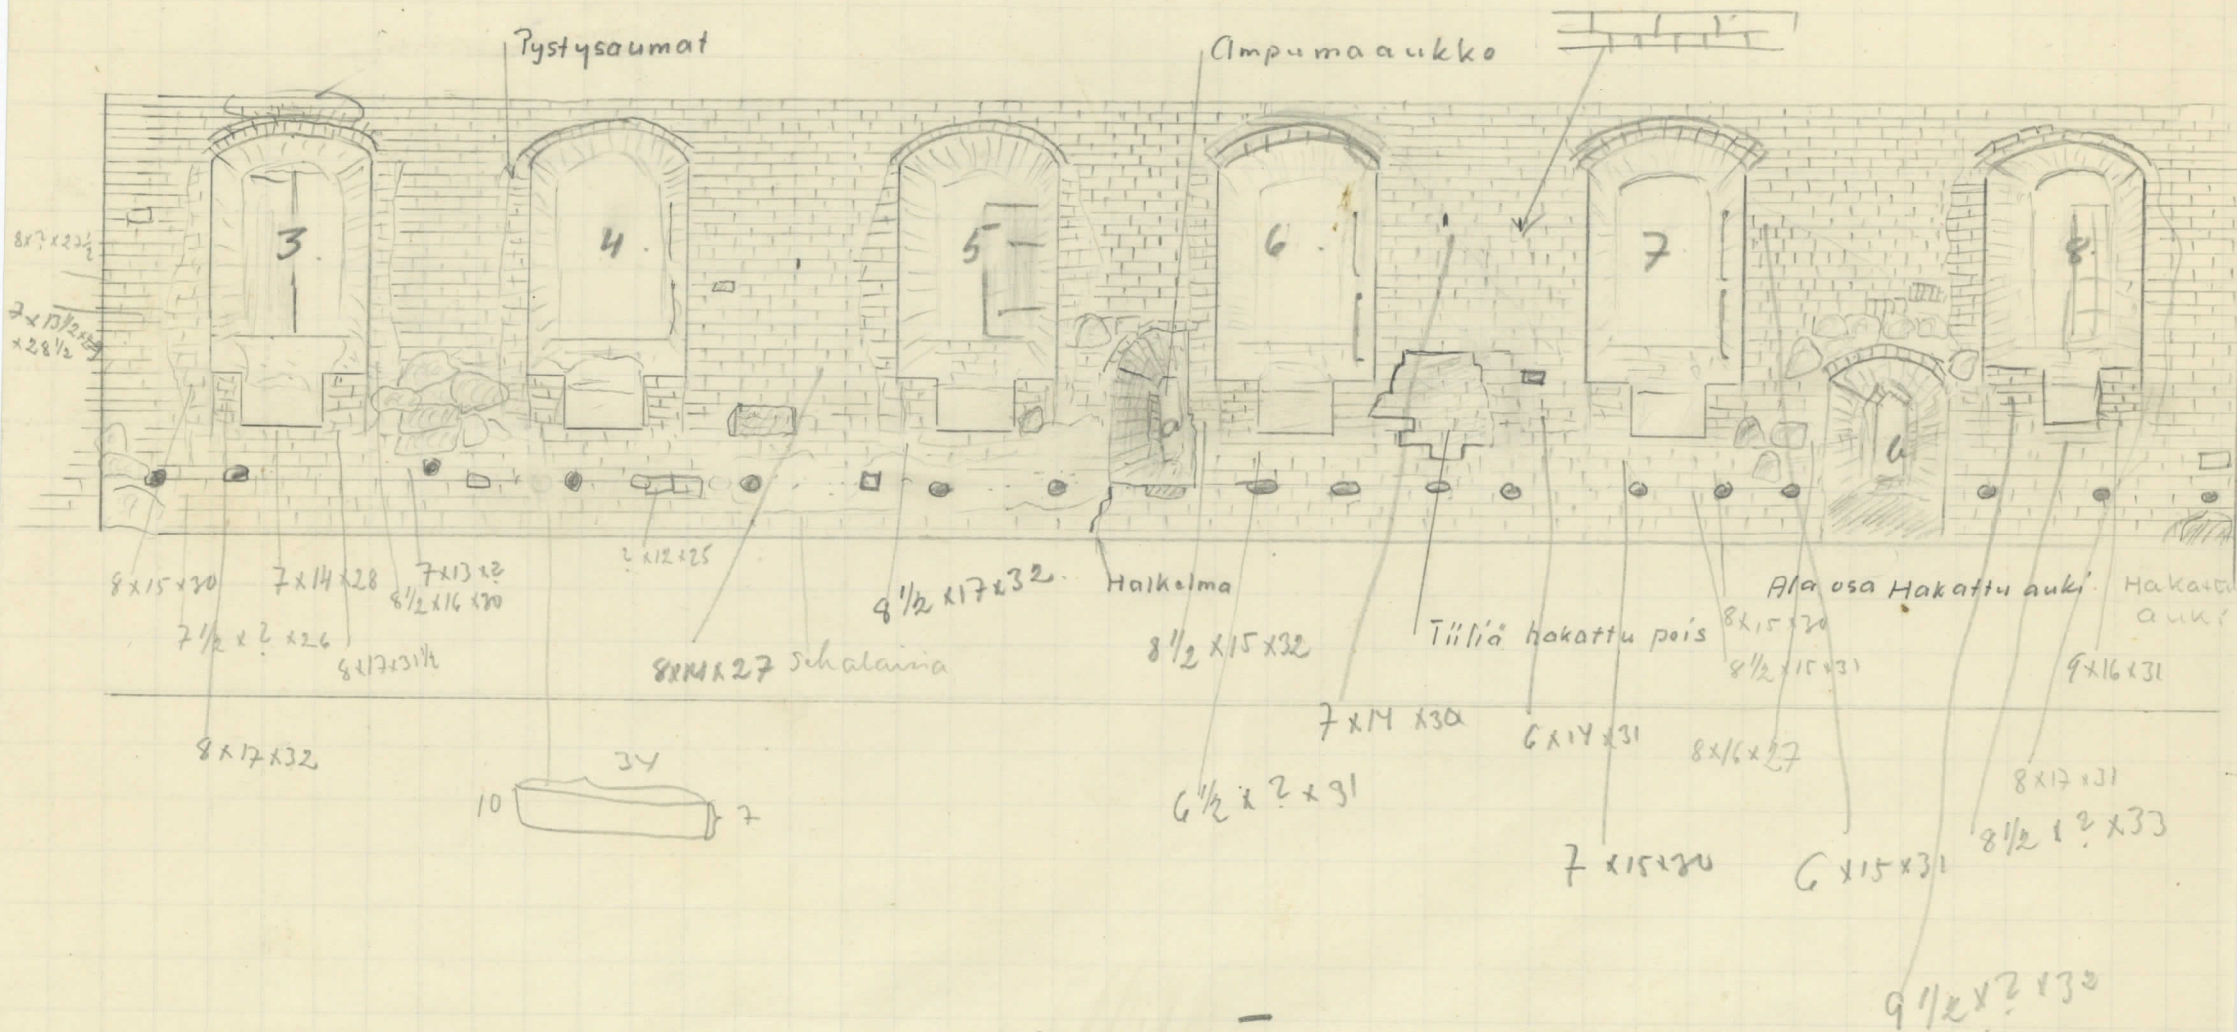
Piirros I

Huone 59. (Ereläseina)

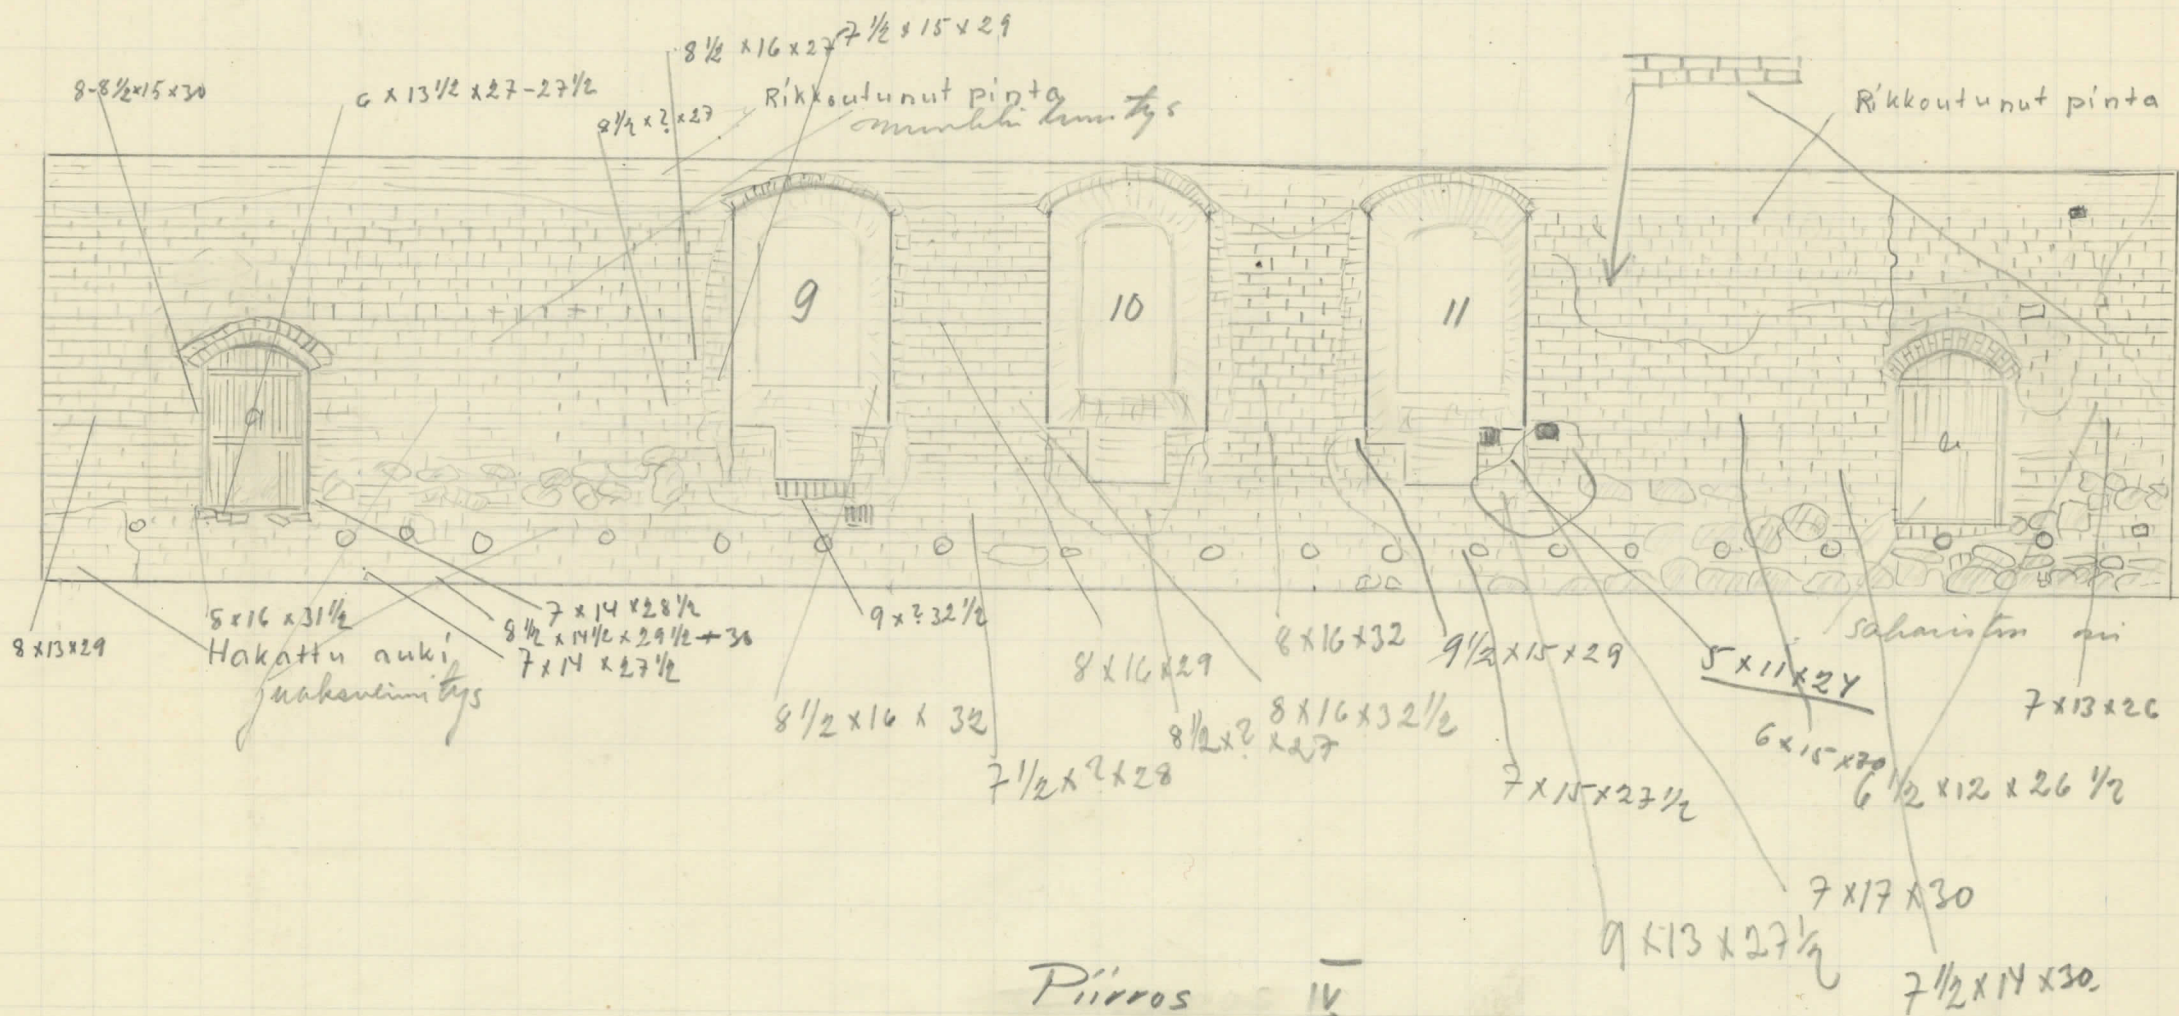
Piirros

Länsiseinä. L. seinä on muuten kahonnan rakennettu tiilistä  
joiden suunnat ilmenee piirroksissa N: III on sekä XIII,  
IV ja XV. Tässä seinässä on kaksi miinaukkoa a ja b  
a joihin pienempi kumero ja b joihin on ollut muuten muu-  
rattu muuta nykyisin araksi kaksien auki joihin  
kierrosta. Korkeammalla seinässä on ikkunahakua c  
joihin alaosaa on muuten muuten kuten piirros III kysy-  
mies. Tässä piirroksessa kysy myös seinästä esiintymä hal-  
keemia. a, b ja c:n kaant mat. segmentti muotoisia  
miinaukko b:n vasemmalla puolella on taidekäsi-  
sillä aukiin auki joihin auki joihin myöskin on  
muuten muuten korkeasta esiintyy pöytämuotoa samana. Nä-  
mä käytät myös seinästä piirros III:ssa. Linitykset joihin  
assa muuhin ja sekalaisia linityksiä.

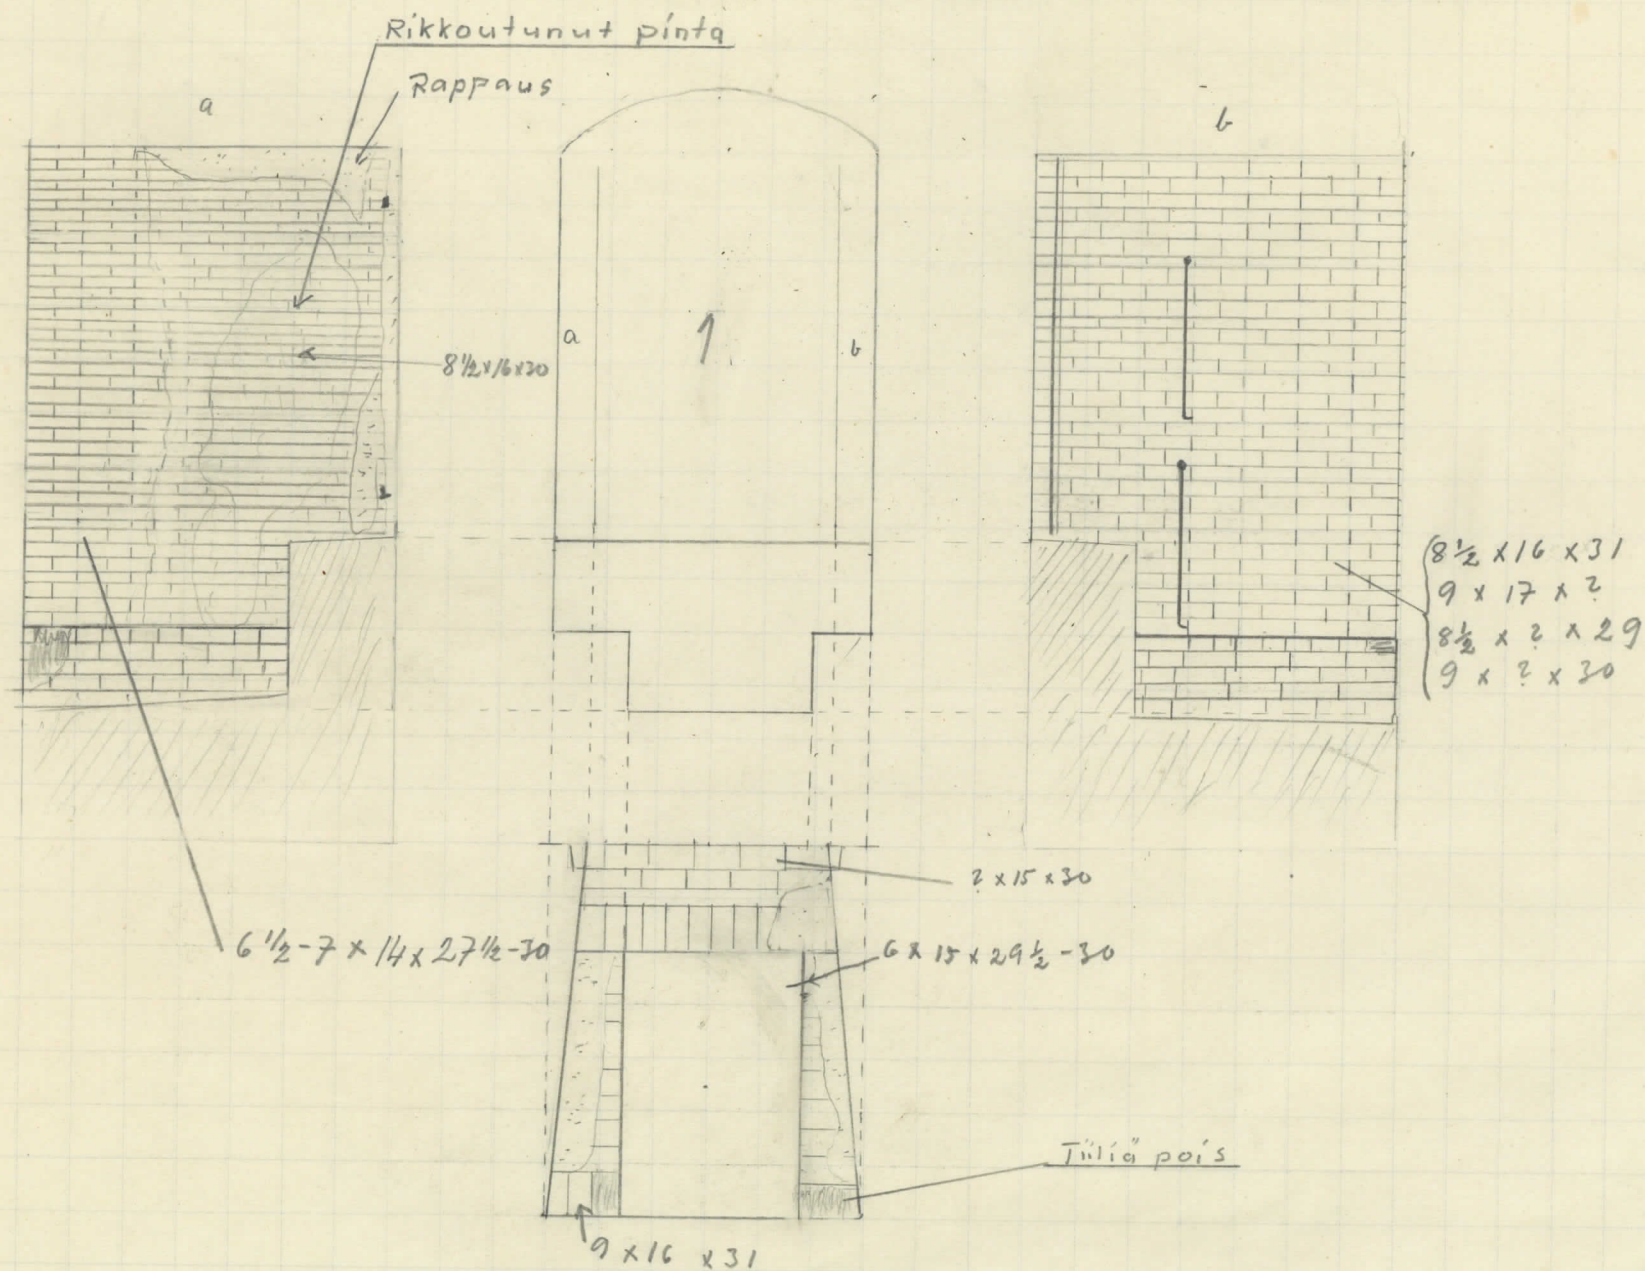
Itäseinä Itäseinä on rakennettu tiilistä sekä kamaakivestä. Kamaakivellä taas on esiintyy pääasiassa ylemmän ja alemman lattiatason välillä sekä seinien pälyis ja itälämurkassa kuten pinnasta N° 1 käy selville. Seinässä on kaksi ikkunahohtua. Eteläpöytäseisessä on vielä yksi peituri jätetty. Ikkunapenkki paikkaanpuoleisessa ikkunnassa on rakennettu sekalaisista tiilistä. Ikkuna 2:n karnin yläosa on nahkian pudonnut karnin kaari on maalauksessa ikkunnassa segmentin muotoinen. Tiilien suunnat ja sijaitukset ilmenee piirroksista N° I, V ja VI. Kuten piirroksista käy ilmi niin molempien ikkunnien sivussa nähyy pyöreitä saunoja jotka erottaa vanhempi muunnos uudemmasta Tästä seinästä rappaus on mitteli kahemaan kulunut pois. Seinässä on paikoitellen käytetty muutteli tiimitystä sekä sekalaisia tiimityksiä. Tässä seinässä on tiilien pinta rikkinäinen karnin kinn ikkuna N° 2:n alhaalla puolella sekä ikkuna 1:n vasemmassa alakulmassa.

# Huone 59 (Kirkkosalin itäseinä) sisältä

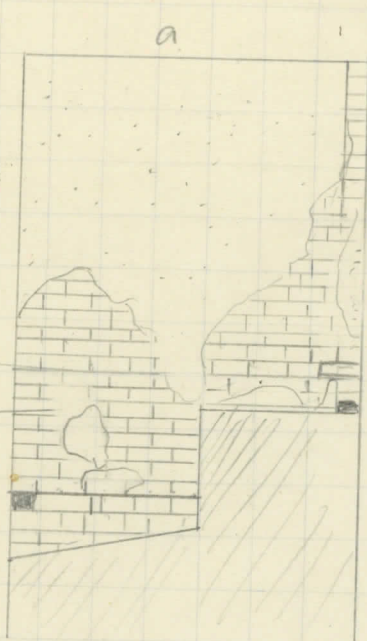
Piirros VI

Pintorikkoutunut

9x16 1/2 x 31

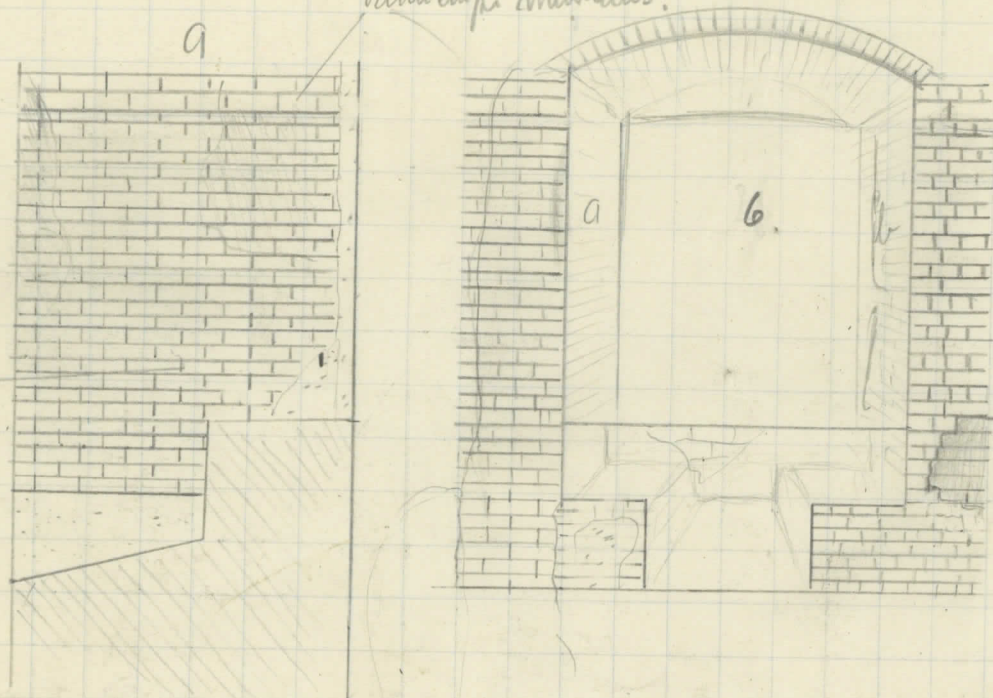
Pirros IX

Pinta sahai  
rehevint

Vanhempi muuraus.

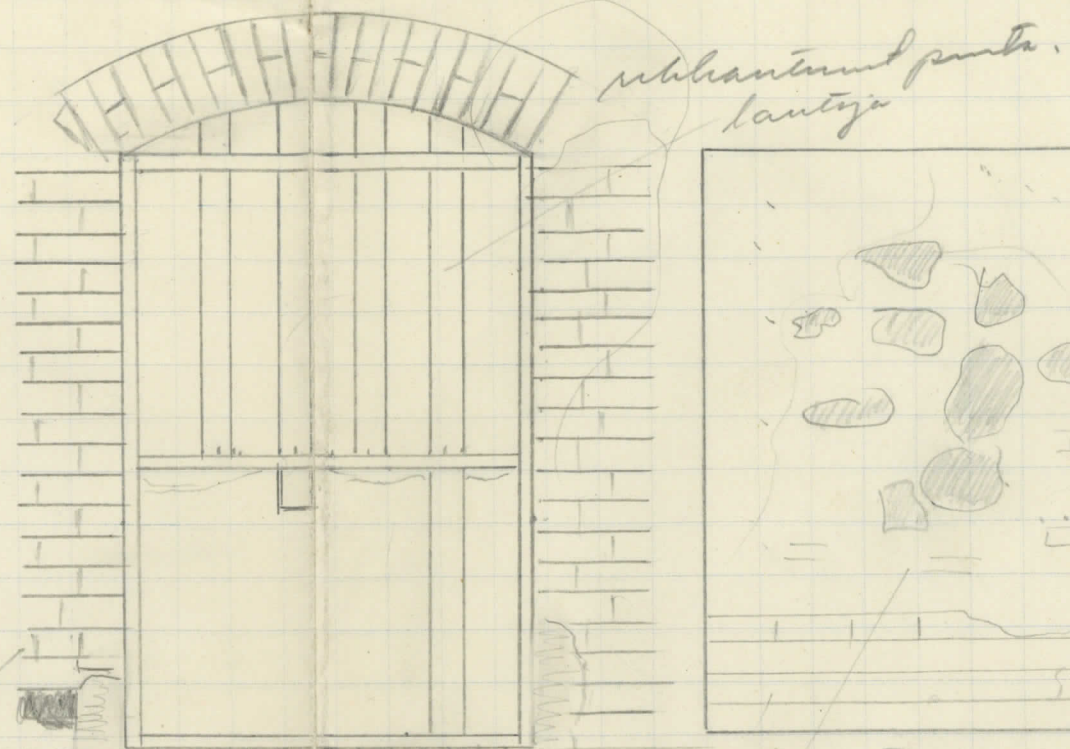
Piirros XIX

Sakariston ovi ja kaytava

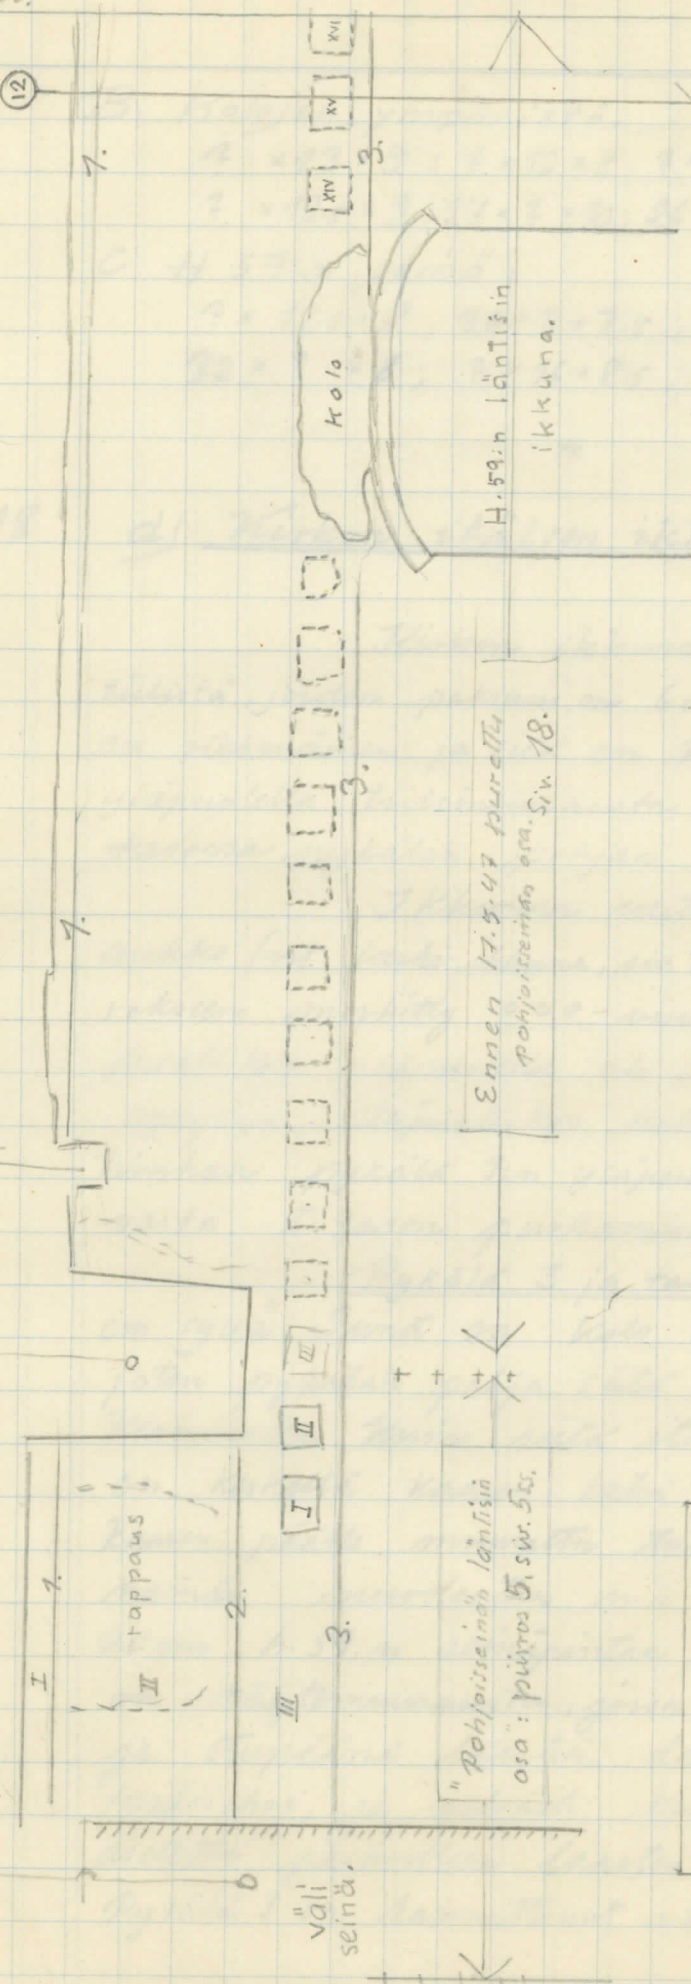
H. 59 ja 60 väliseinä.

porttastornin johtava ovi-oukka

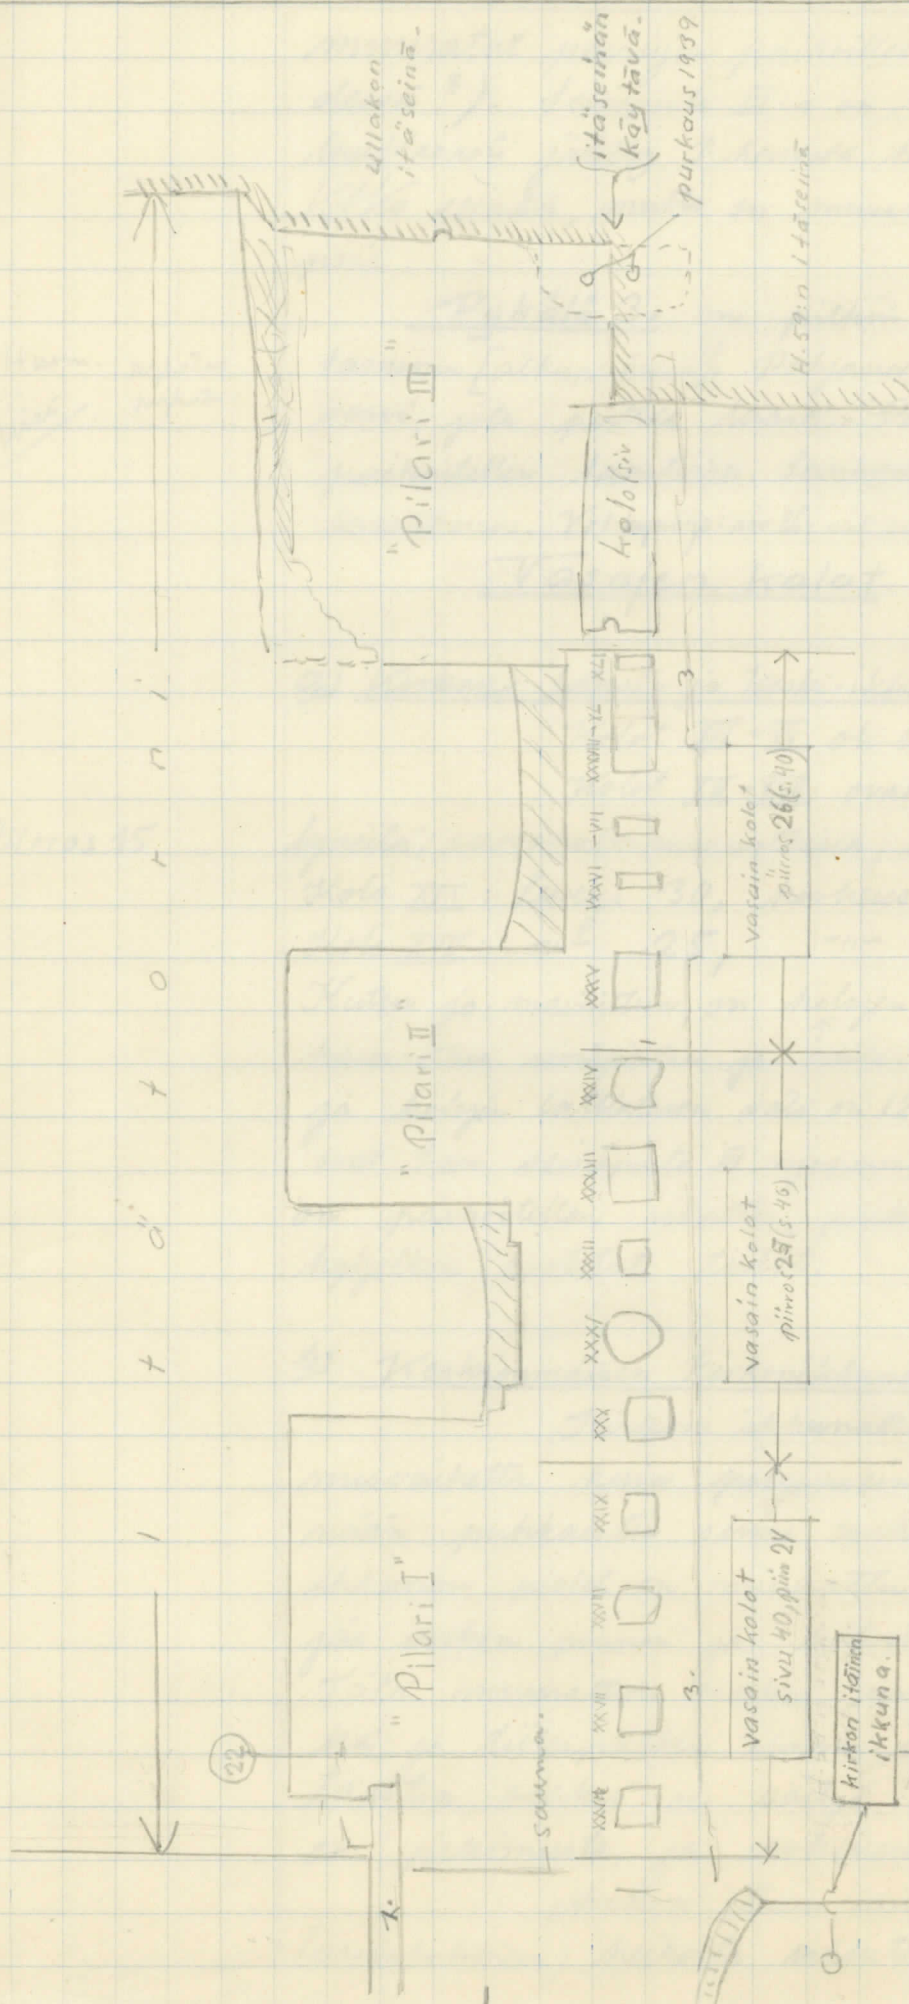
Kirkon ullakon pohjoisseinä.

Pohjoisseinän itäinen osa ennen purkausta.

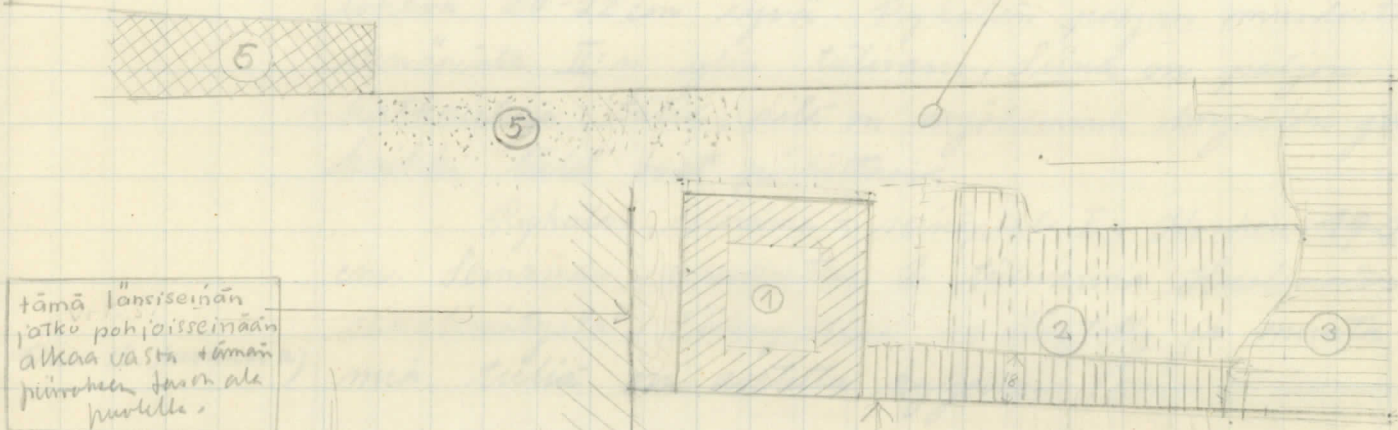
Porrastornin ullakko

tämä länsiseinän jatku pohjoisseinään alkaa vasta tämän puolelta.

Kirkon ullakko  
Pohjoisseinän läntisin osa

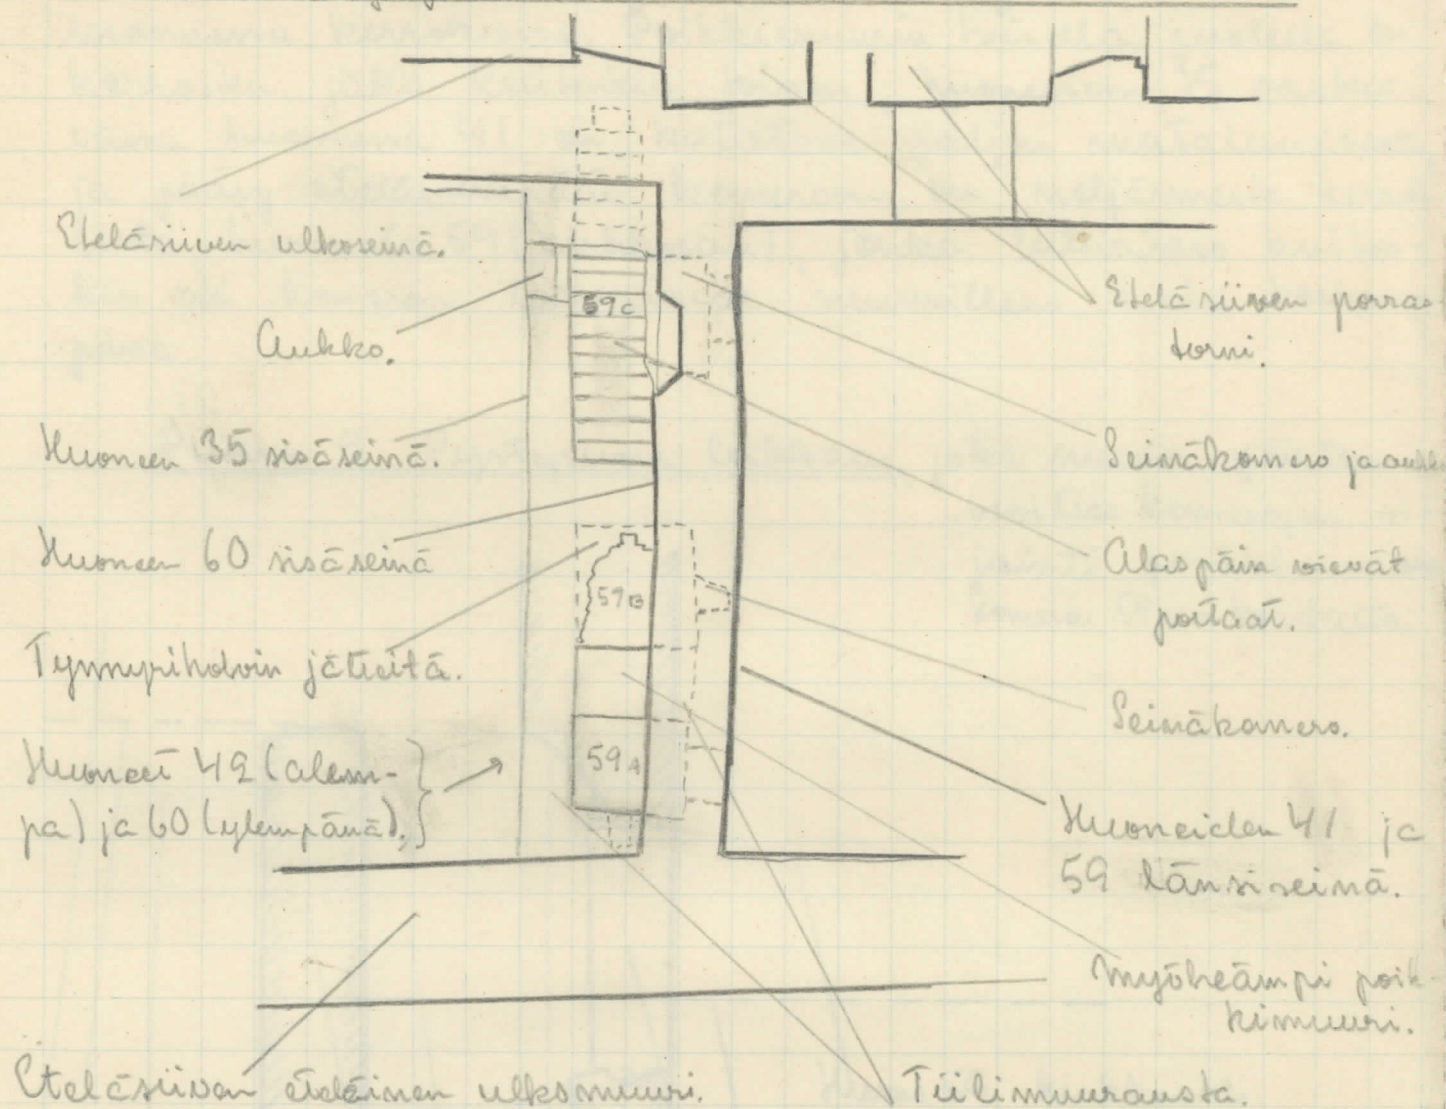
Piirros 1. Pohjapiirros E. Kartanon mitauksia mukaan.

Eteläsiivessä on melkein keskellä poikkimuri, joka kolmessa alimmassa kerroksessa on rakennettu kaksoisrunkoisena. Kolmannessa kerroksessa on Maiden muurin välissä 95 cm. länsipuolinen muuri on 68 cm. paksu, itäpuolinen 107 cm. Molemmat ovat tällä kohdalla tiilimuurauksia. Itäpuolinen muuri muodostaa alempana toisen rakennuskauden linnan eteläisestä ulkoseinästä pohjoiseen ulkoseinään menevän poikkimuurin eteläisin osa. Pohjoispuolelta (huoneen 60) latiatuksen kohdalta jatkuu ainoastaan itämuuri ylöspäin.

Näiden 95 cm. korkeista ostarin muurin välissä on ylimpänä kolme komeroa, jotka oikeastaan sijaitsevat kolmannen ja neljännen kerroksen välissä. Komerojen kattoarso on sama kuin kolmannessa kerroksessa sijaitsevan huoneen 35 kattoarso, ja ovat siis komerot tältä puolelta nähtynä selvästi kolmannessa kerroksessa. Poikkimuurin toisella puolella on kerrosten jako kuitenkin toinen, huoneeseen 35 vastavassa huoneessa 41 on kattoarso paljon matalempana, ja pääty eteläinpäin komeroon on neljänneksi kerrokselta huoneesta 59 (kirkkosali), jonka lattiaarso kuitenkin on komeron lattiaarsoa suunnilleen kaksi korkeampana.

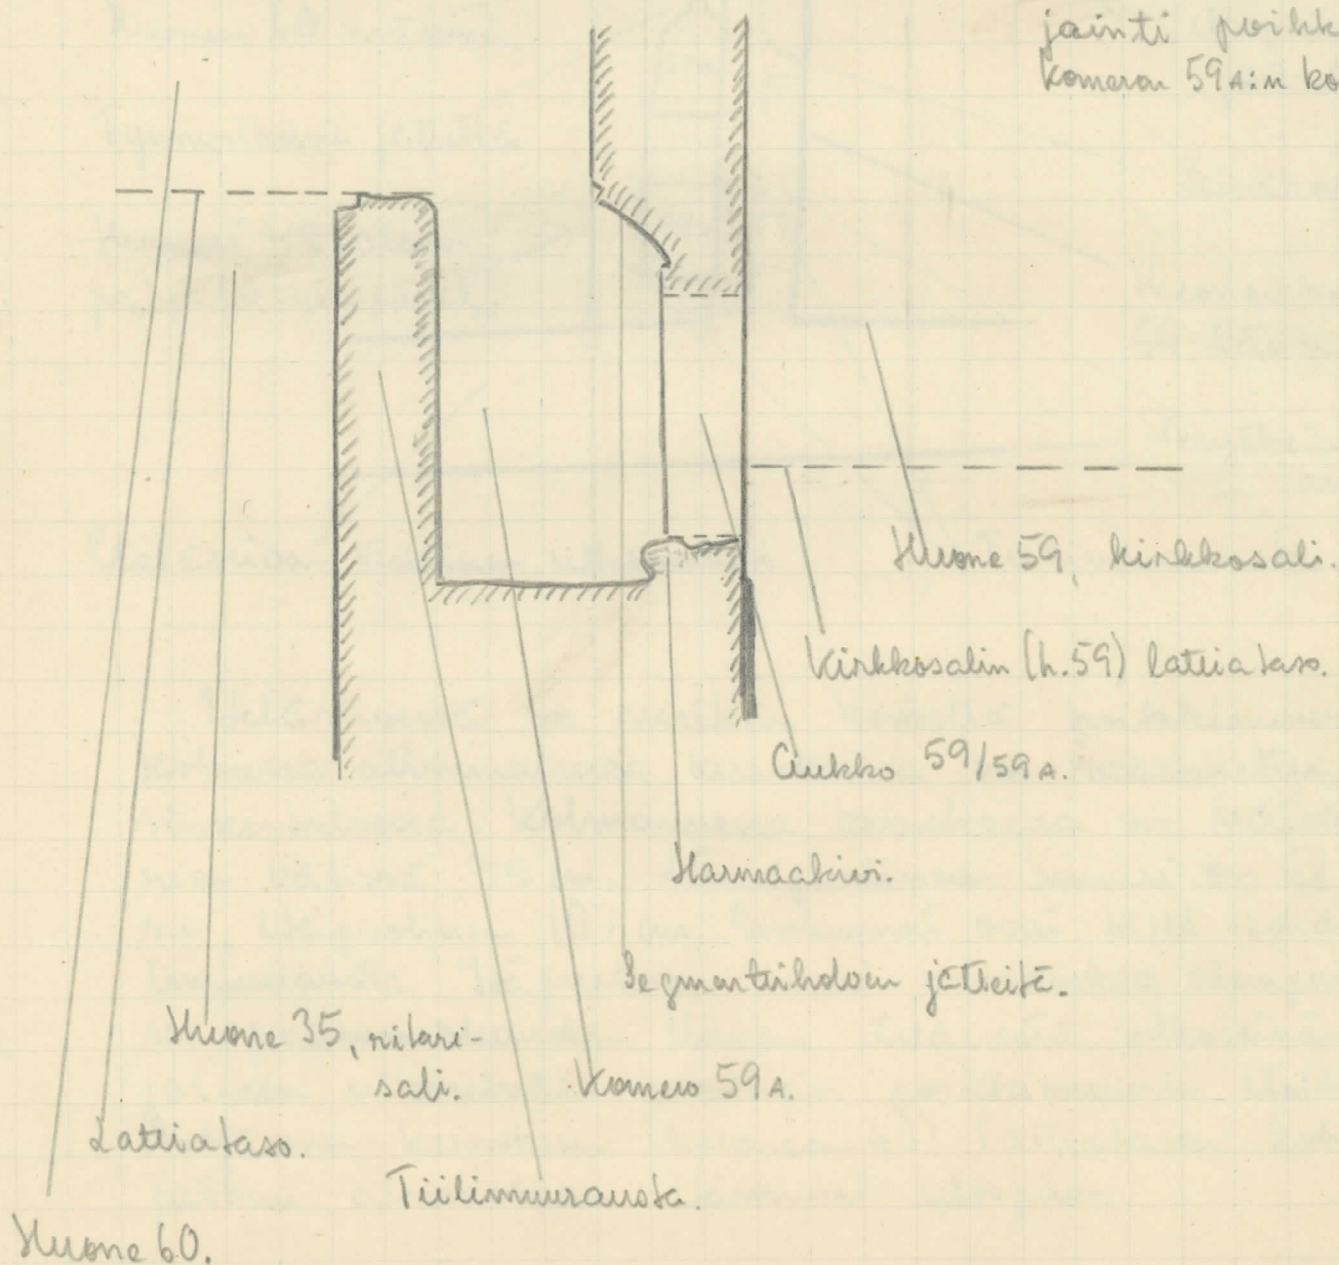
Piirros 2. Pytysuoma leikkaus, joka muurin piirtein osoittaa komerojen sijainnin poikkimuurissa komeron 59:n kohdalta.

Mainitiilla kolmella kamarolla on numerot 59a, 59b ja 59c.

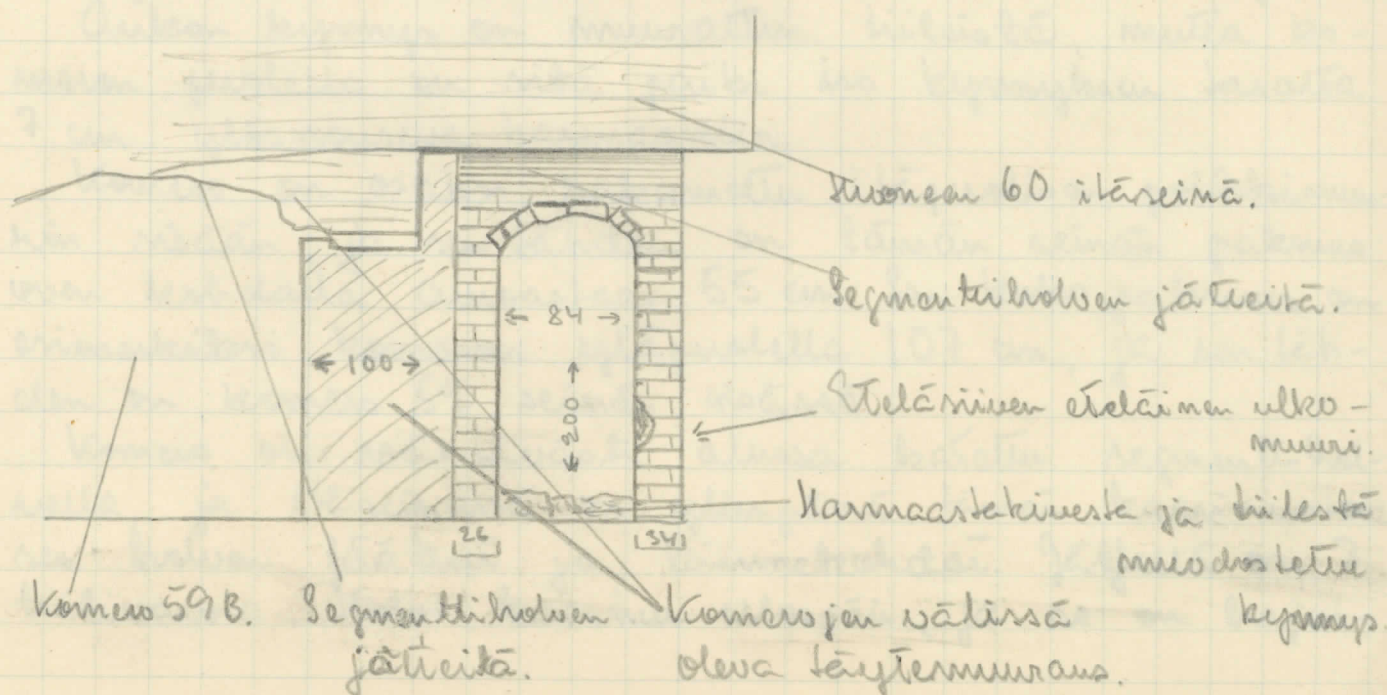
### Piirros 3. Kameron 59 A:n itäseinä.

Ylämuri, jossa on kameron ja kirkkosalin välinen aukko, on tiilimurausta. Seinän nykyinen leveys on 148 cm, mutta ennen se jatkui nykyisen poikkiseinän alla aina kameron 59b:n koillisnurkkaan.

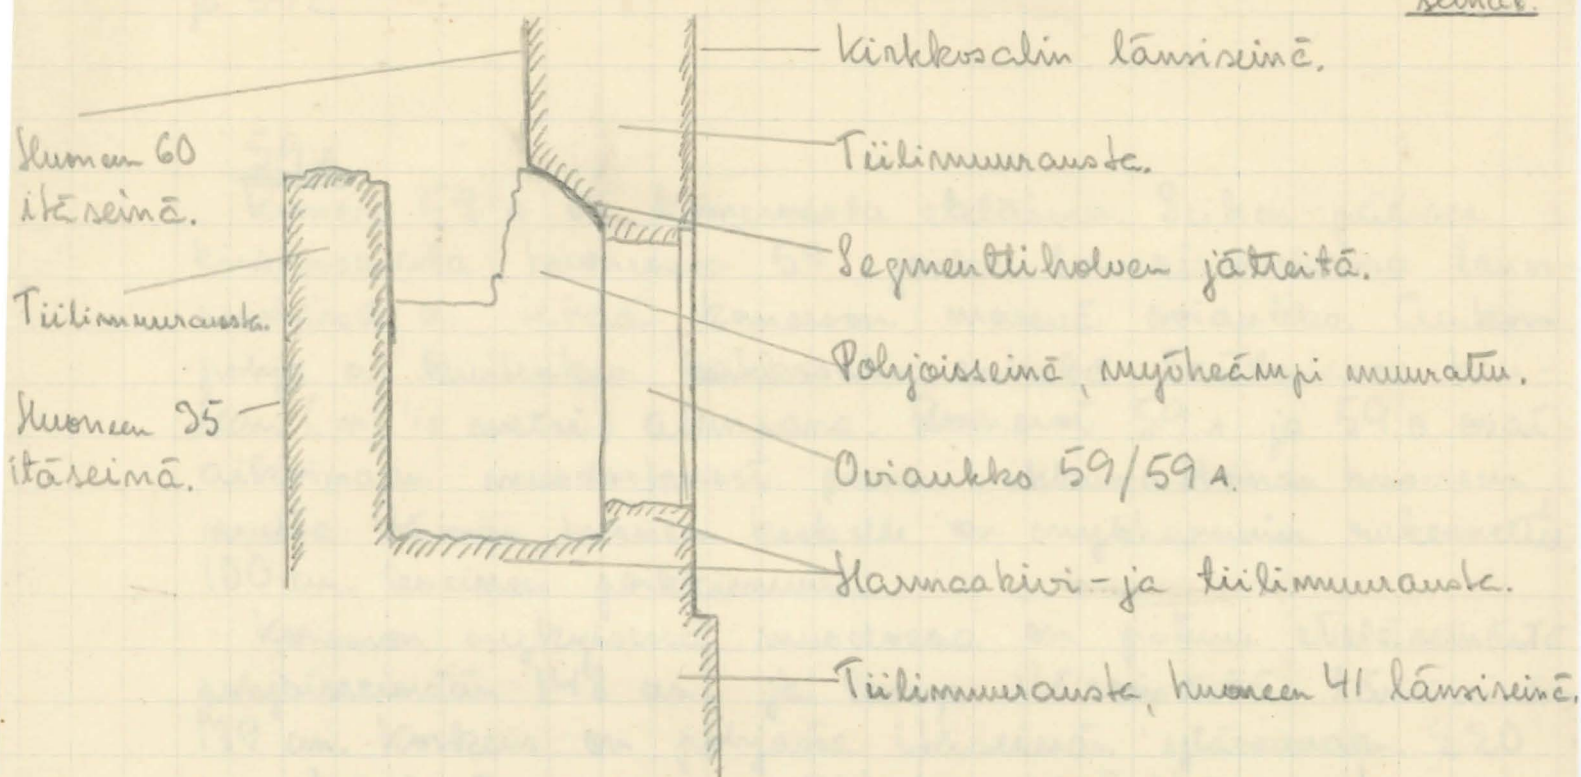
Piirros 4. Komerossa 59 A, pystysuora leikkaus, itä- ja länsi-seinät.

Kirkkosalin ja komeron välisen oviaukon korkeus on kerkellä 200 cm. Sen leveys on 84 cm. Aukko on ka-  
tettu segmentti-kaarella, joka on kevyesti risainen. Aukon pinnan kohdalla on korkeus 166 cm. Aukon poh-  
joiskulmassa on kivilisäyksensä 26 cm; eteläkulmassa  
on kaakkoismuuraukseen 34 cm. Kirkkosalin puolella on  
aukon ympärillä pieni tiilinen reunastava komero,  
joka on 14 cm syvä, sekä pohjoispuolella 13 cm. ja e-  
teläpuolella 14 cm. varsinainen aukko leveämpi.

Aukon kynnyks on muurattu tiileistä, mutta ko-  
meron puolella on sitä paitsi iso kynnyksen tasalla  
7 cm. ylösnouseva harmaakivi.

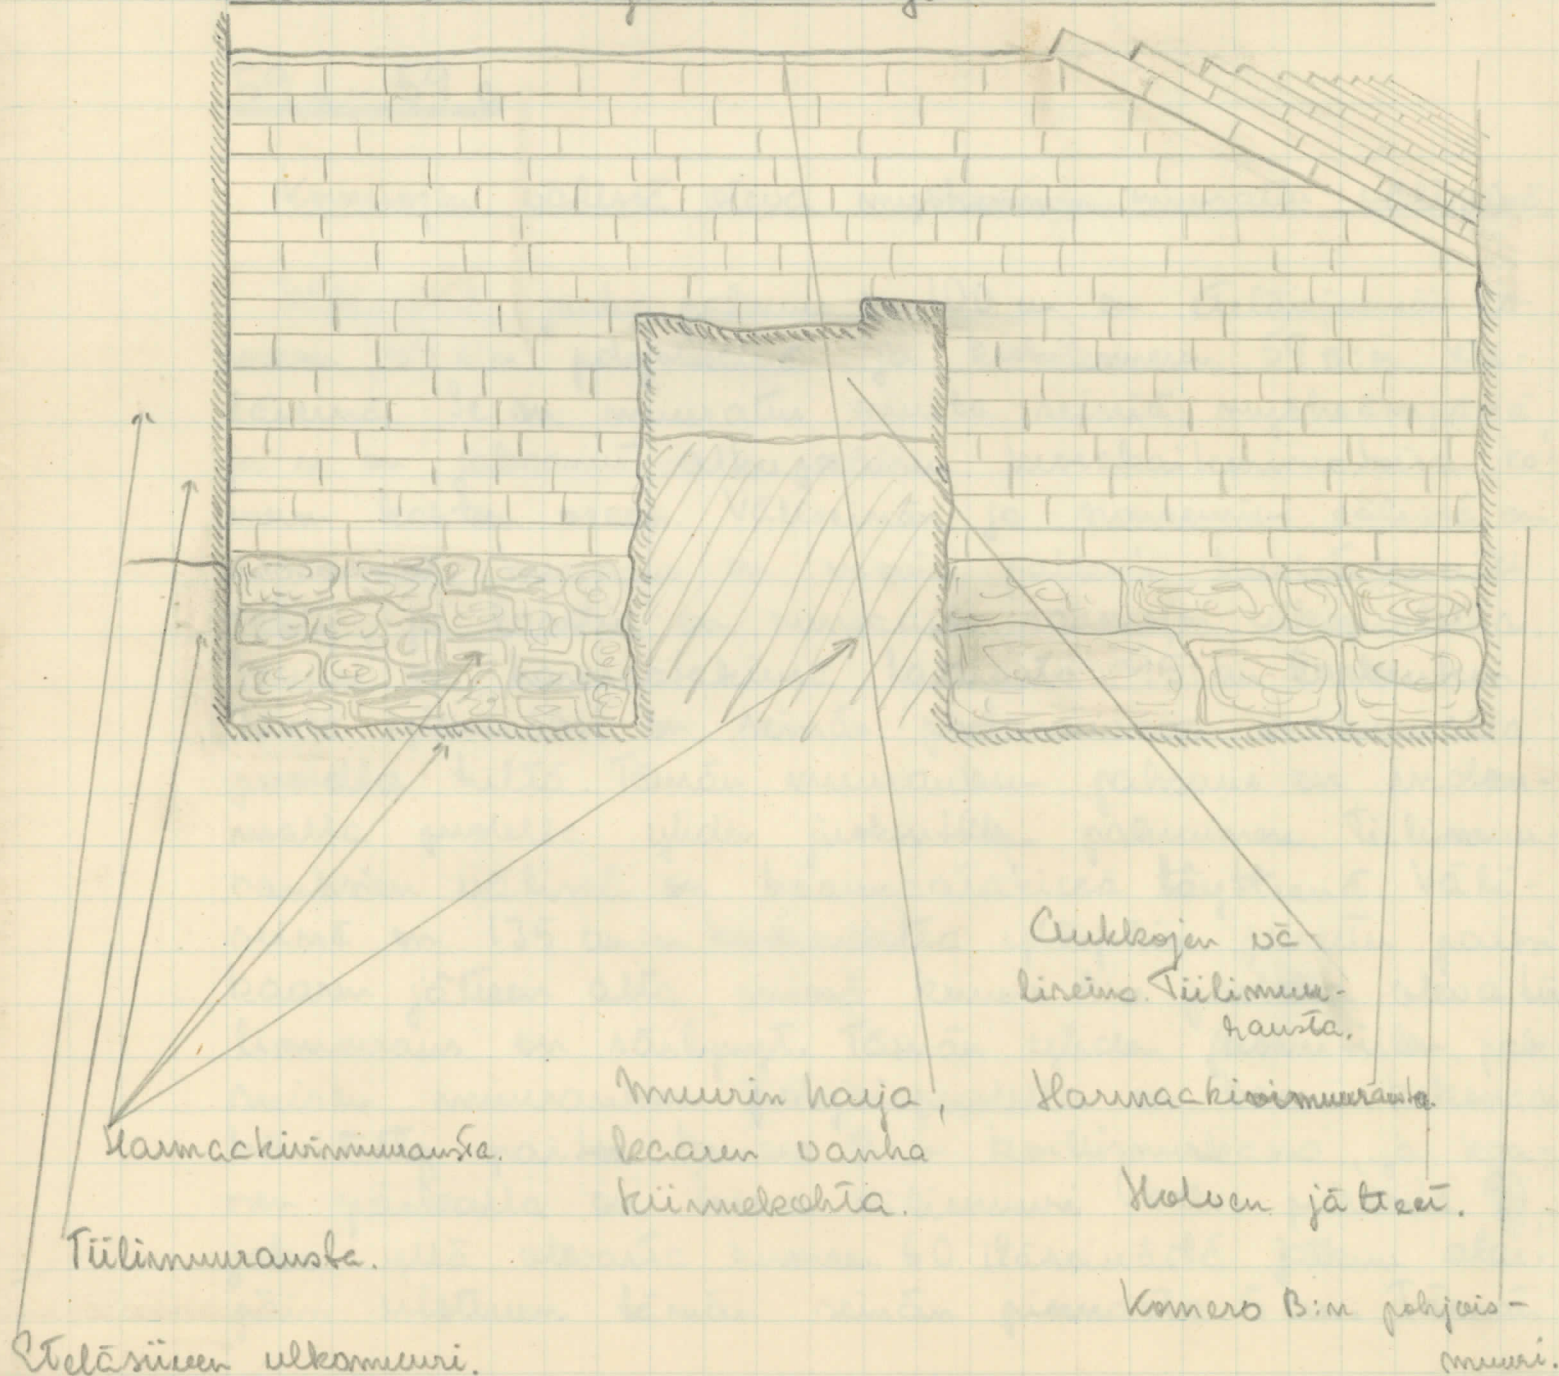
Piirros 5. Kamerojen 59 A:n ja 59 B:n länsiseinät.

Nykyhemmin muurattu pohjoisseinä on länsipuolella itäpuolta 125 cm. matalana ja kamerojen p.o. länsiseinästä on sen tähden kahdeksan ylintä tiilikerrosta näkyvissä kameron 59 A:n lounaismurkasta kameron 59 B:n luoteismurkkaan.

Seinän korkeus on 220 cm. ja sen leveys alapuolella 138 cm.

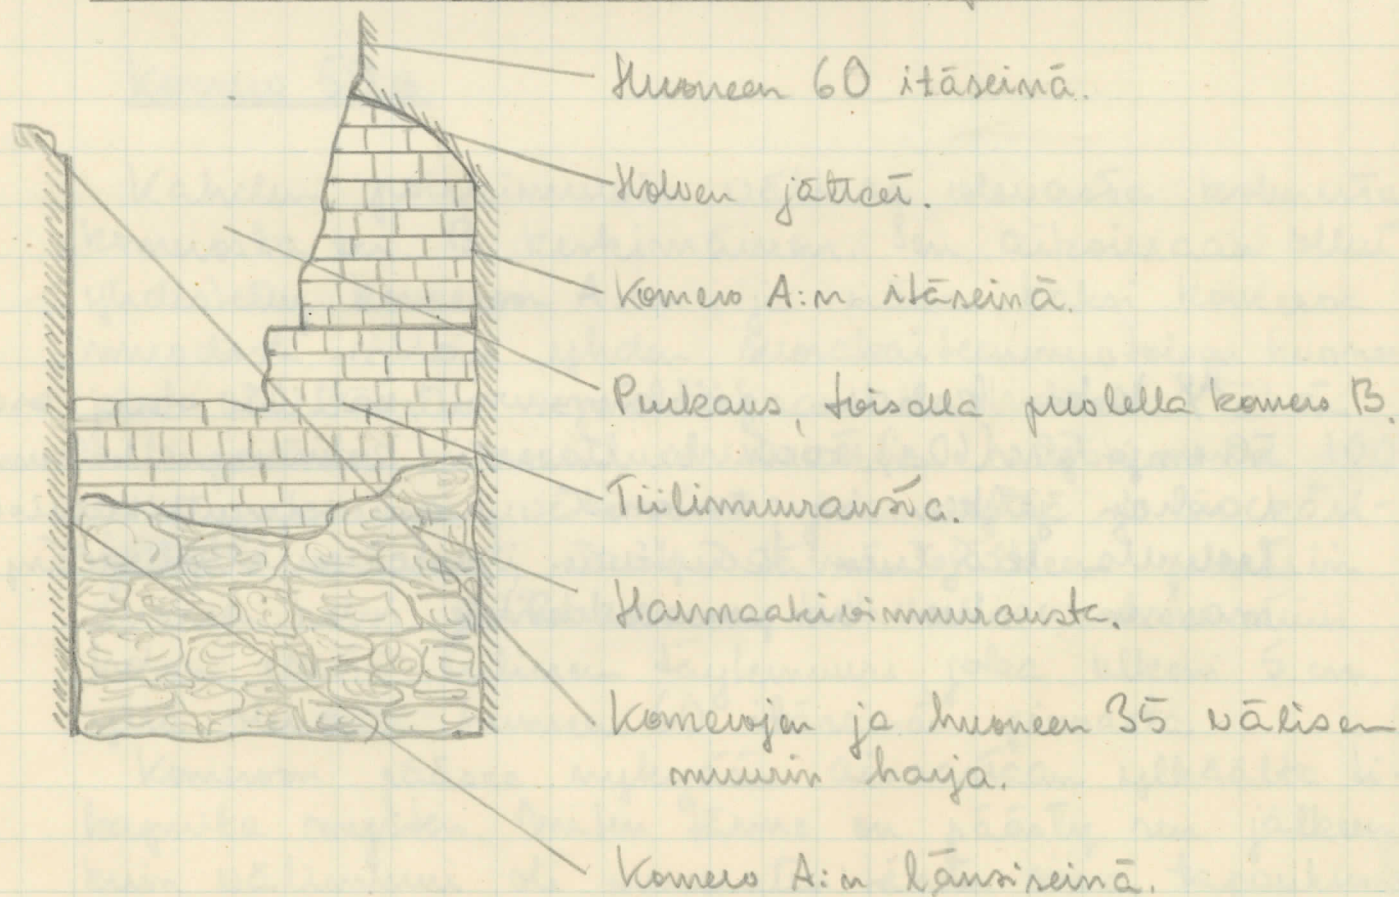
Piirros 6. Väliseinä kameran 59 A:n puolelta.

x) Koko kahden poikkimuurin välillä oleva osa, 59a, 59b ja 59c (60b) ovat luultavasti kolmannen kehennysvaiheen jälkeen muodostaneet yhden segmenttikaksisella holvella laitetun käytävän, josta on alku pääty kolmannen vaiheen ampumakuoliin.
