## Huone 59. Kirkkosali

### IV kerros.

Huoneiden 59 ja 60 välisessä muurissa olevat komerot ja  
portaat 59 a, 59 b ja 59 c (60 b).

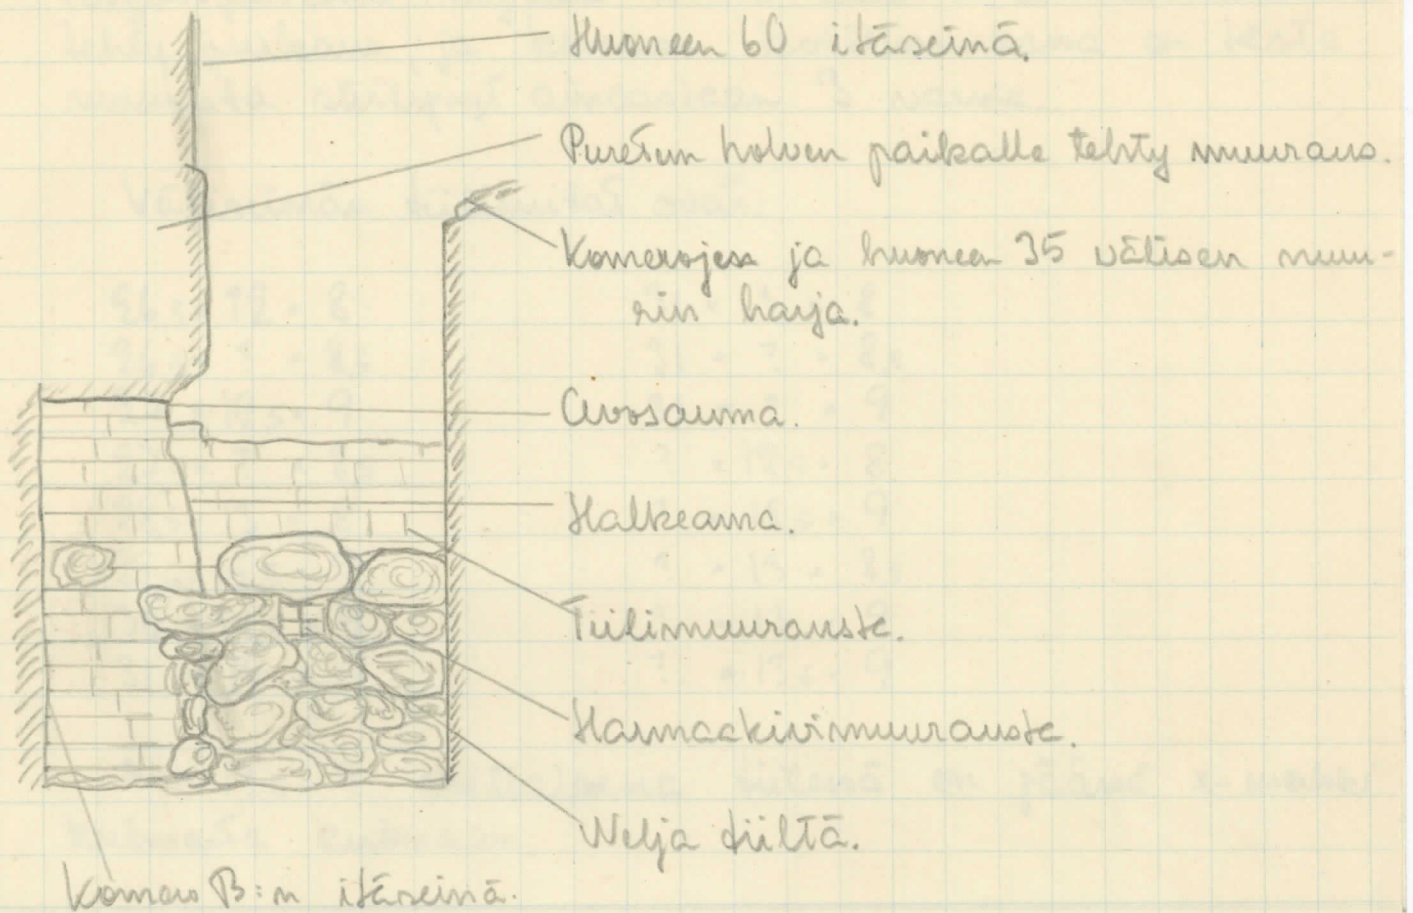
Piirros 7. Väliseinä komero B:n puolelta.

Kahden poikkimuurin välissä olevassa kolmiossa kolkasta komerosta on B kerkimäinen. Sen aikoinaan ollut yhdistetty komeroon A:an, ja nämä kaksi komero muodosti silloin yhden suorakaiteenmuotoisen huoneen, joka oli kaistettu segmenttikaarisella holvella. Tähän alkuperäisen huoneen muurattiin myöhemmin 100 cm. paksuinen väliseinä, joka yllä jo on käsitelty. Suurtaivasti vasta tämän jälkeen purettiin huoneen holvi ja B-komeron kohdalla rakennettiin holven edestä tiilinen täytemuuri, joka ulkowi 5 cm. yllä olevan huoneen 60 itäseinän pinnasta.

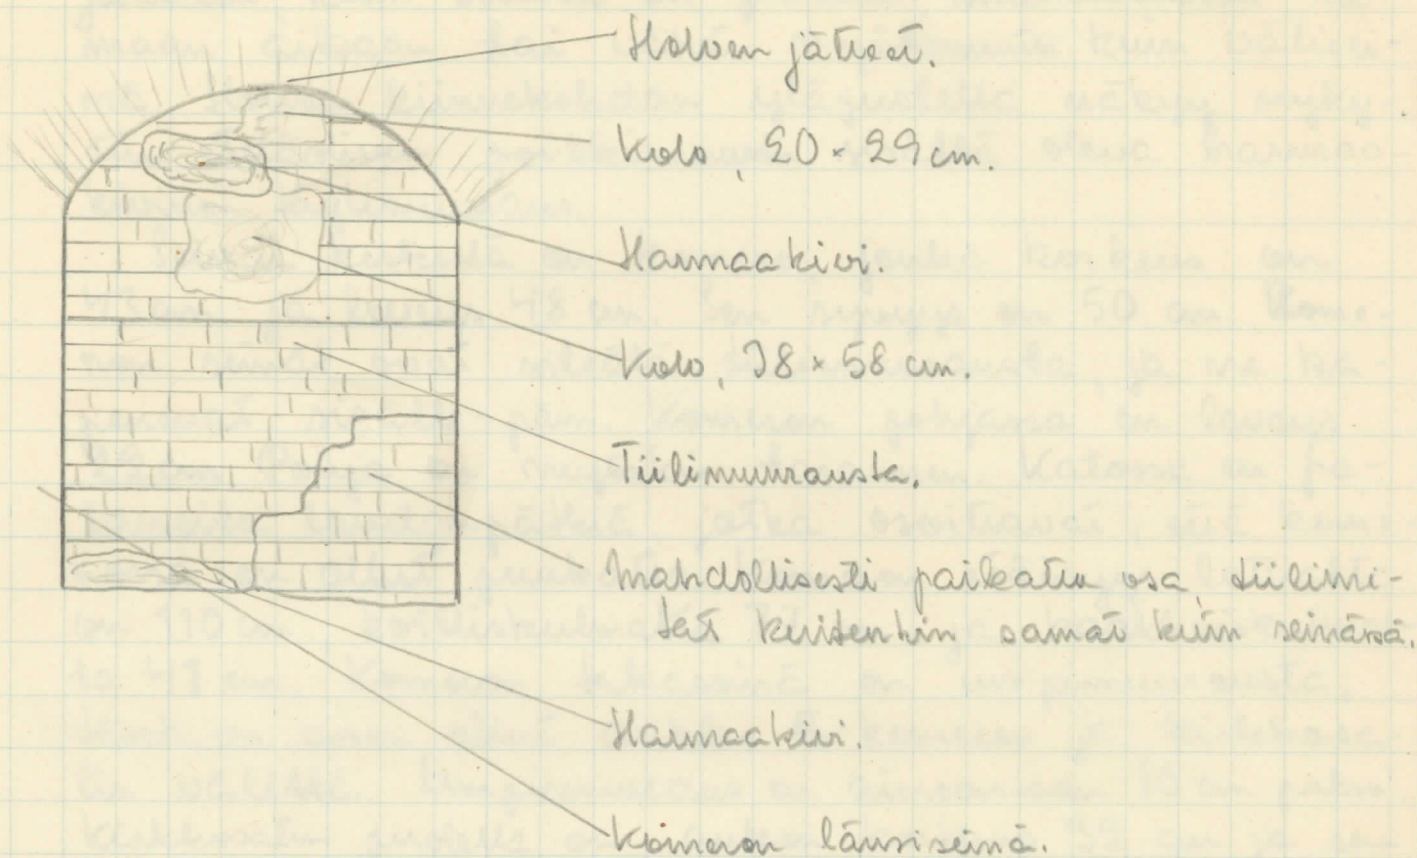
Piirros 8. B-kameroon pohjoisseinää.

Seinän korkeus on väliseinän kohdalla, siis lounaismurkassa, 220 cm ja sen leveys 162 cm. korkeus pienenee kuitenkin pohjoiseen päin sillä komeron kaatona ollut holvi, on 150 cm huoneimurkasta laskeutui alaspäin, ja mainituissa murkassa on etäisyys lattialta holvan kiinnikkeeseen 143 cm. Tämän laskemisen johdosta voisi olettaa, että komerosta olisi jatkunut portaita alaspäin pohjoiseen, mutta tämä on mahdotonta sen tähden, että komeron pohjoisseinä on rakennettu sekä länni-että itäseinien mo. lemmingipuolisin liitoksint? Laskemisen syytä lienee sen tähden yllä olevat portaat (59c) jotka juuri tältä kohdalta laskeutuvat alaspäin.

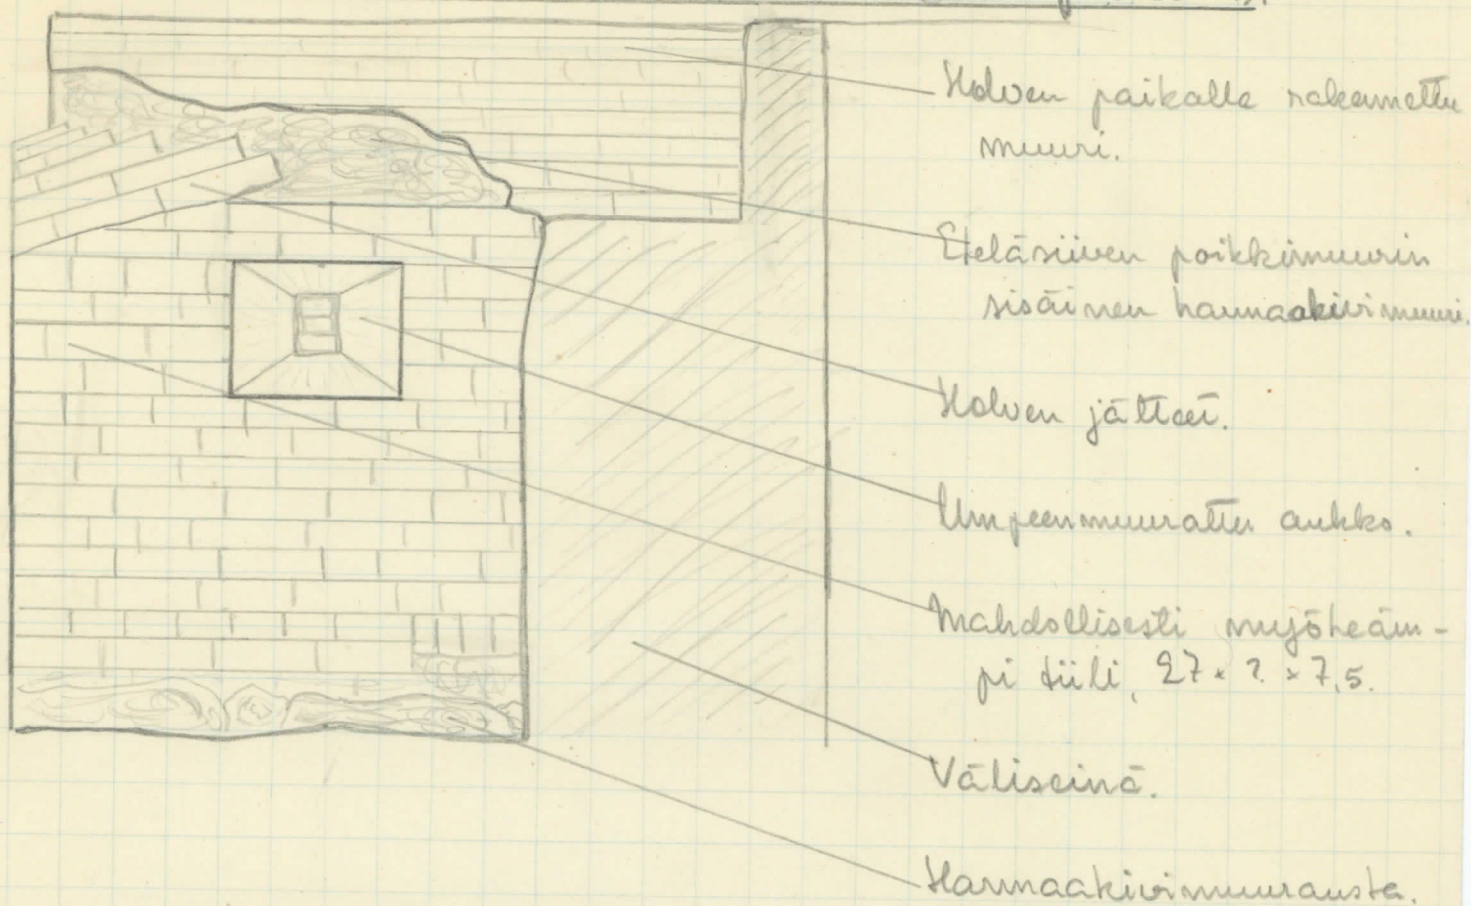
Piirros 9. B-kameroon itäseinä (vert piirros 3.).

B-kameroon itäseinä on alkuperäisen huoneen itäseinän pohjoisosa. Saman seinän eteläosa on yllä käsitelty A-kameroon itäseinänä. Näiden kahden seinäosan väliin on rakennettu yllä käsitelty väliseinä. Itäseinä jatkuu väliseinän alla, ja niiden välissä on avoima. Seinä korkeus on 172 cm, leveys 167 cm.

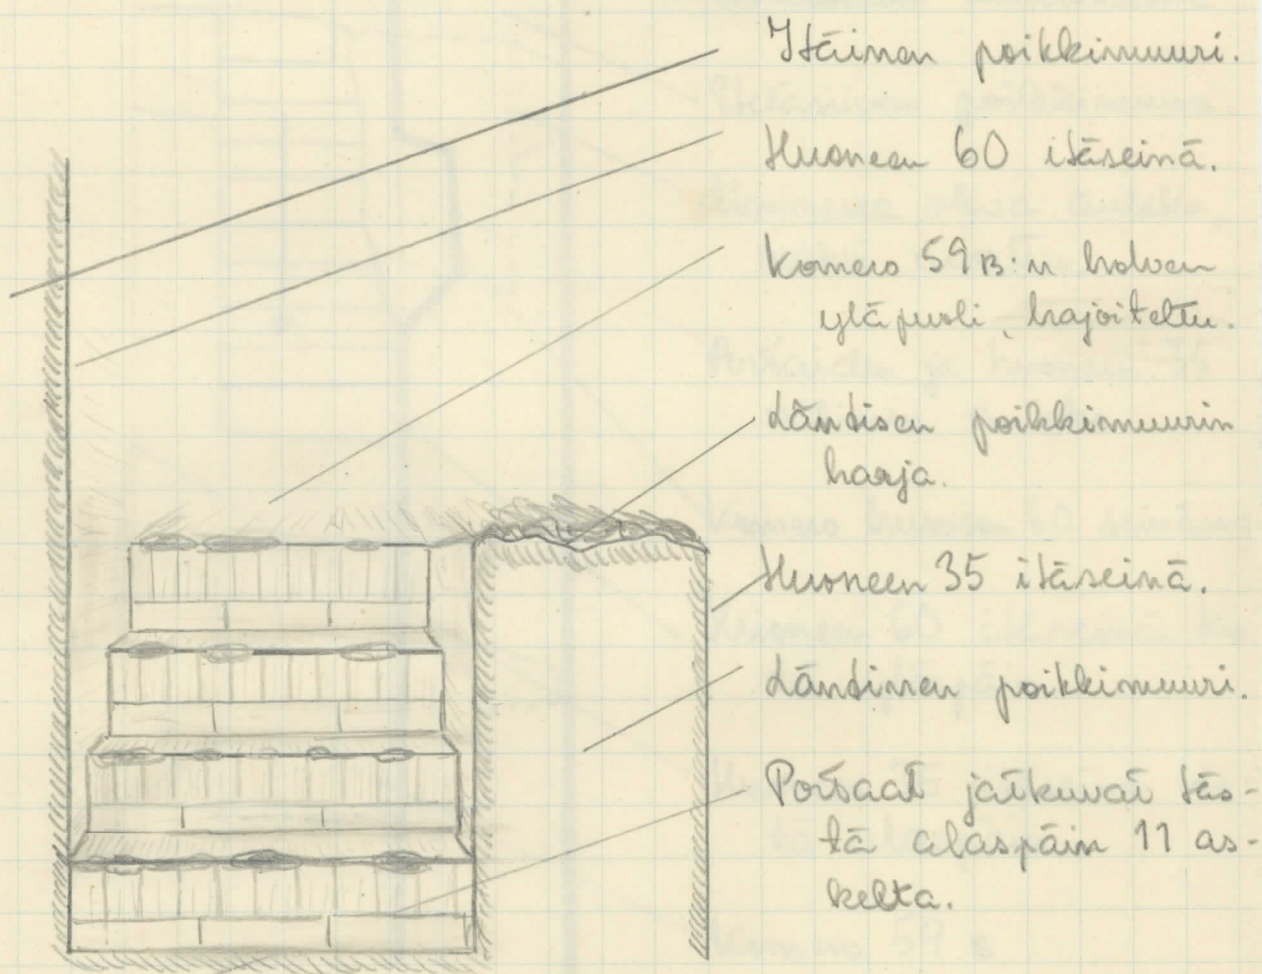
Piirros 2. Pystyvuora leikkaus neljännen askelen (ylhäältä) kohdalta.

Portaissa on 14 askelta, jotka kaikki ovat enemmän tai vähemmän risaisia. Askleet ovat suunnilleen 24 cm korkeat ja yhtä leveät. Kahdeksan ylimmän askelen pituus on 107 cm. Sitien kapenevat portaat, nimittäin seura kaksi 96 cm. pituisia askelta ja viimeiset neljä pohjoisseinän risällä ovat 83 cm. Askelissa on kaksi diilivaria. Toimen, ylimmän,

muodostavat juoksuportille asetetut tiilet kahdeksassa ylimmässä askelissa 10-17 alimpana 8 tiiltä vierekkäin. Niiden alla on kolme vaakasuoralle asetettua tiiltä kaikki juoksu ulospäin. Askeleiden reumat ovat kovasti risaisi. Muutamassa askelissa on palaneita laudapätkiä.

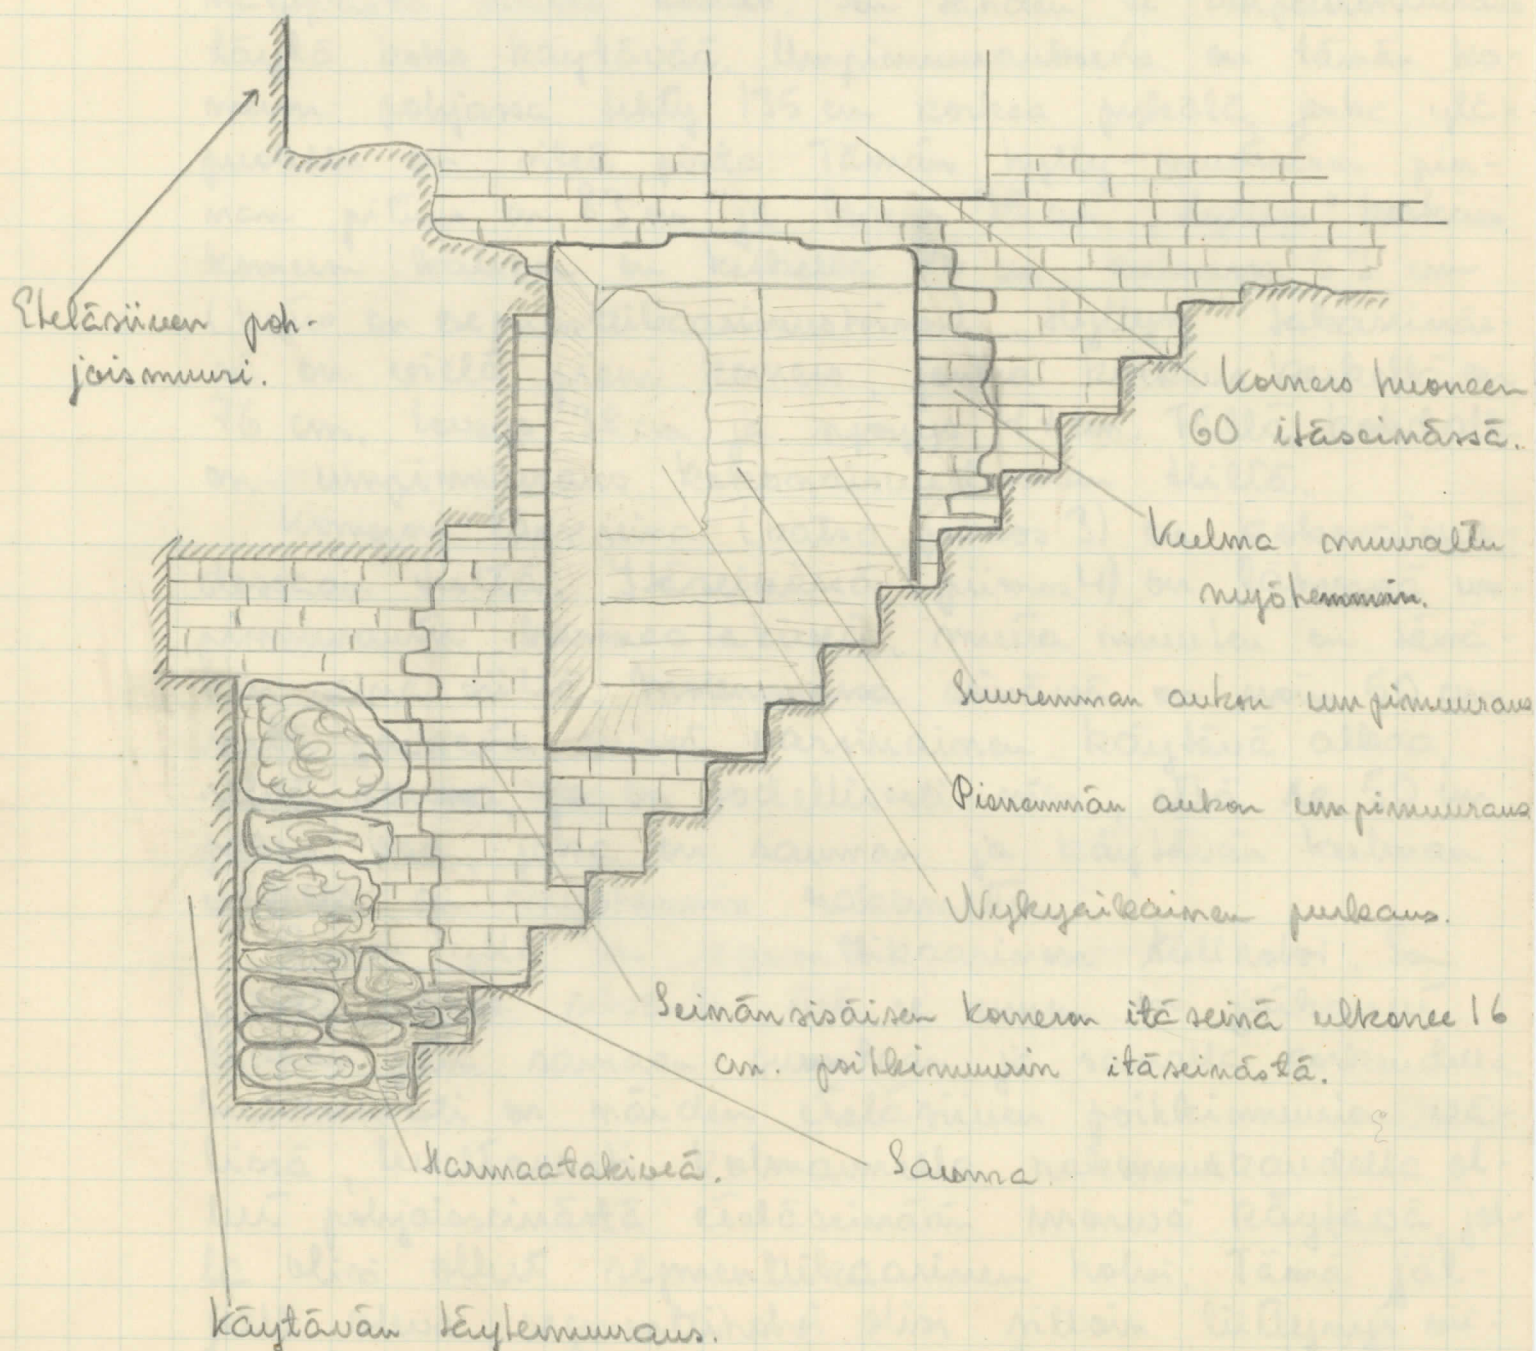
Piirros 4. Portaiden itäseinä.

Portaiden itäseinänä on keskellä etelänpäätä olevan kakrinkeittaisen poikkimuurin itämuurin länneseinä. Tämä osa poikkimuurista jatkuu tästä vielä ylöspäin, ja päättyy vasta etelänsien ullakkotasolla. Poikkimuurin leveys on tässä kohdassa 134 cm.

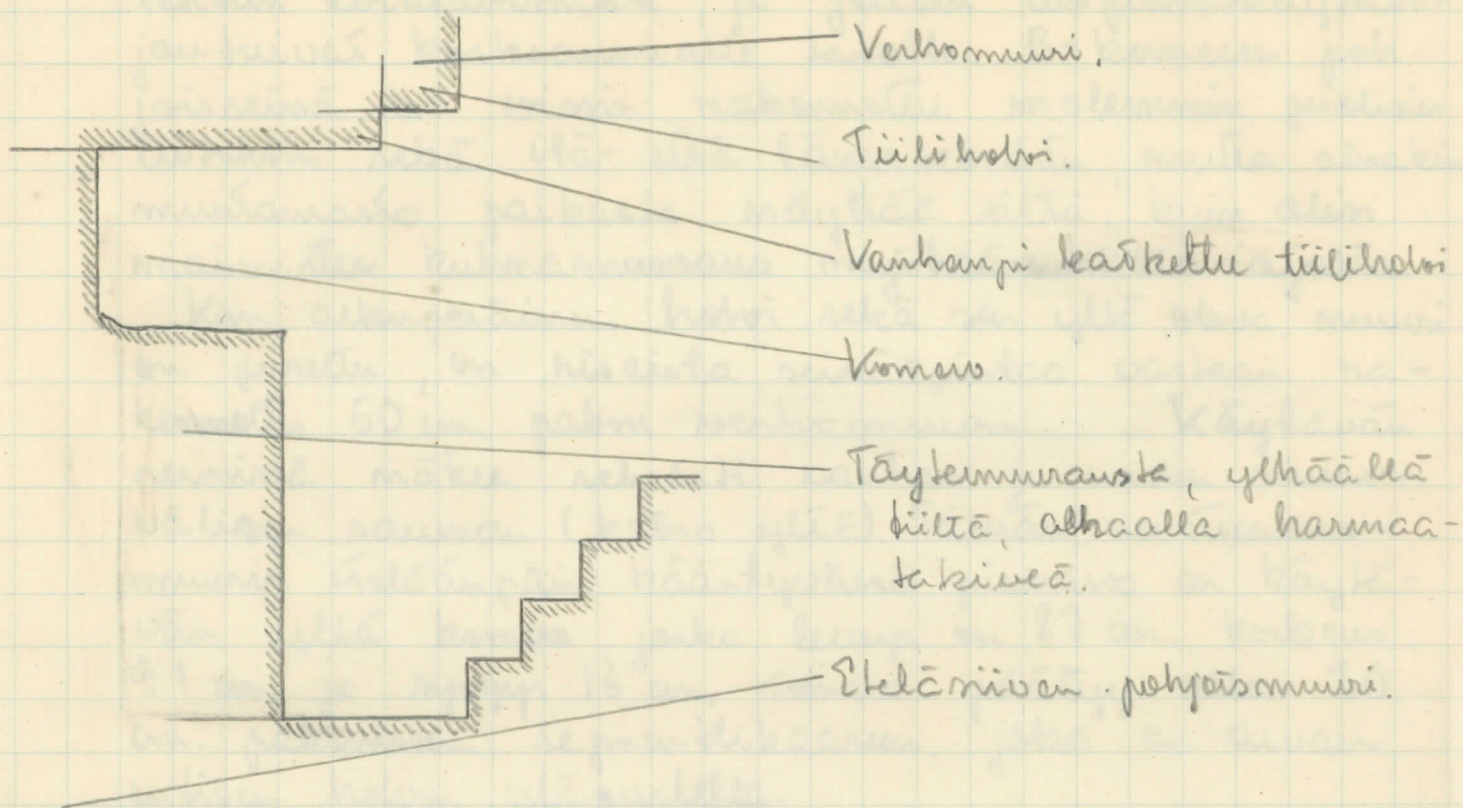
Piirros 5. Seinänsisäimen käytävä leikkaus keskeltä.

Kymmenennen askelen jälkeen menevät portaat sisään eteläriiven pohjoismuuriin. Tämä on vielä meljä askelita ja sen jälkeen on tasainen pohja. 65 cm viimeisestä askelista alkaa harmaakivinen muuri, jolla komero on pantu unkeen. Muurissa on myöskin muutama tiili. Käytävän sivuseinät jatkuvat selvästi tämän muurin alle.

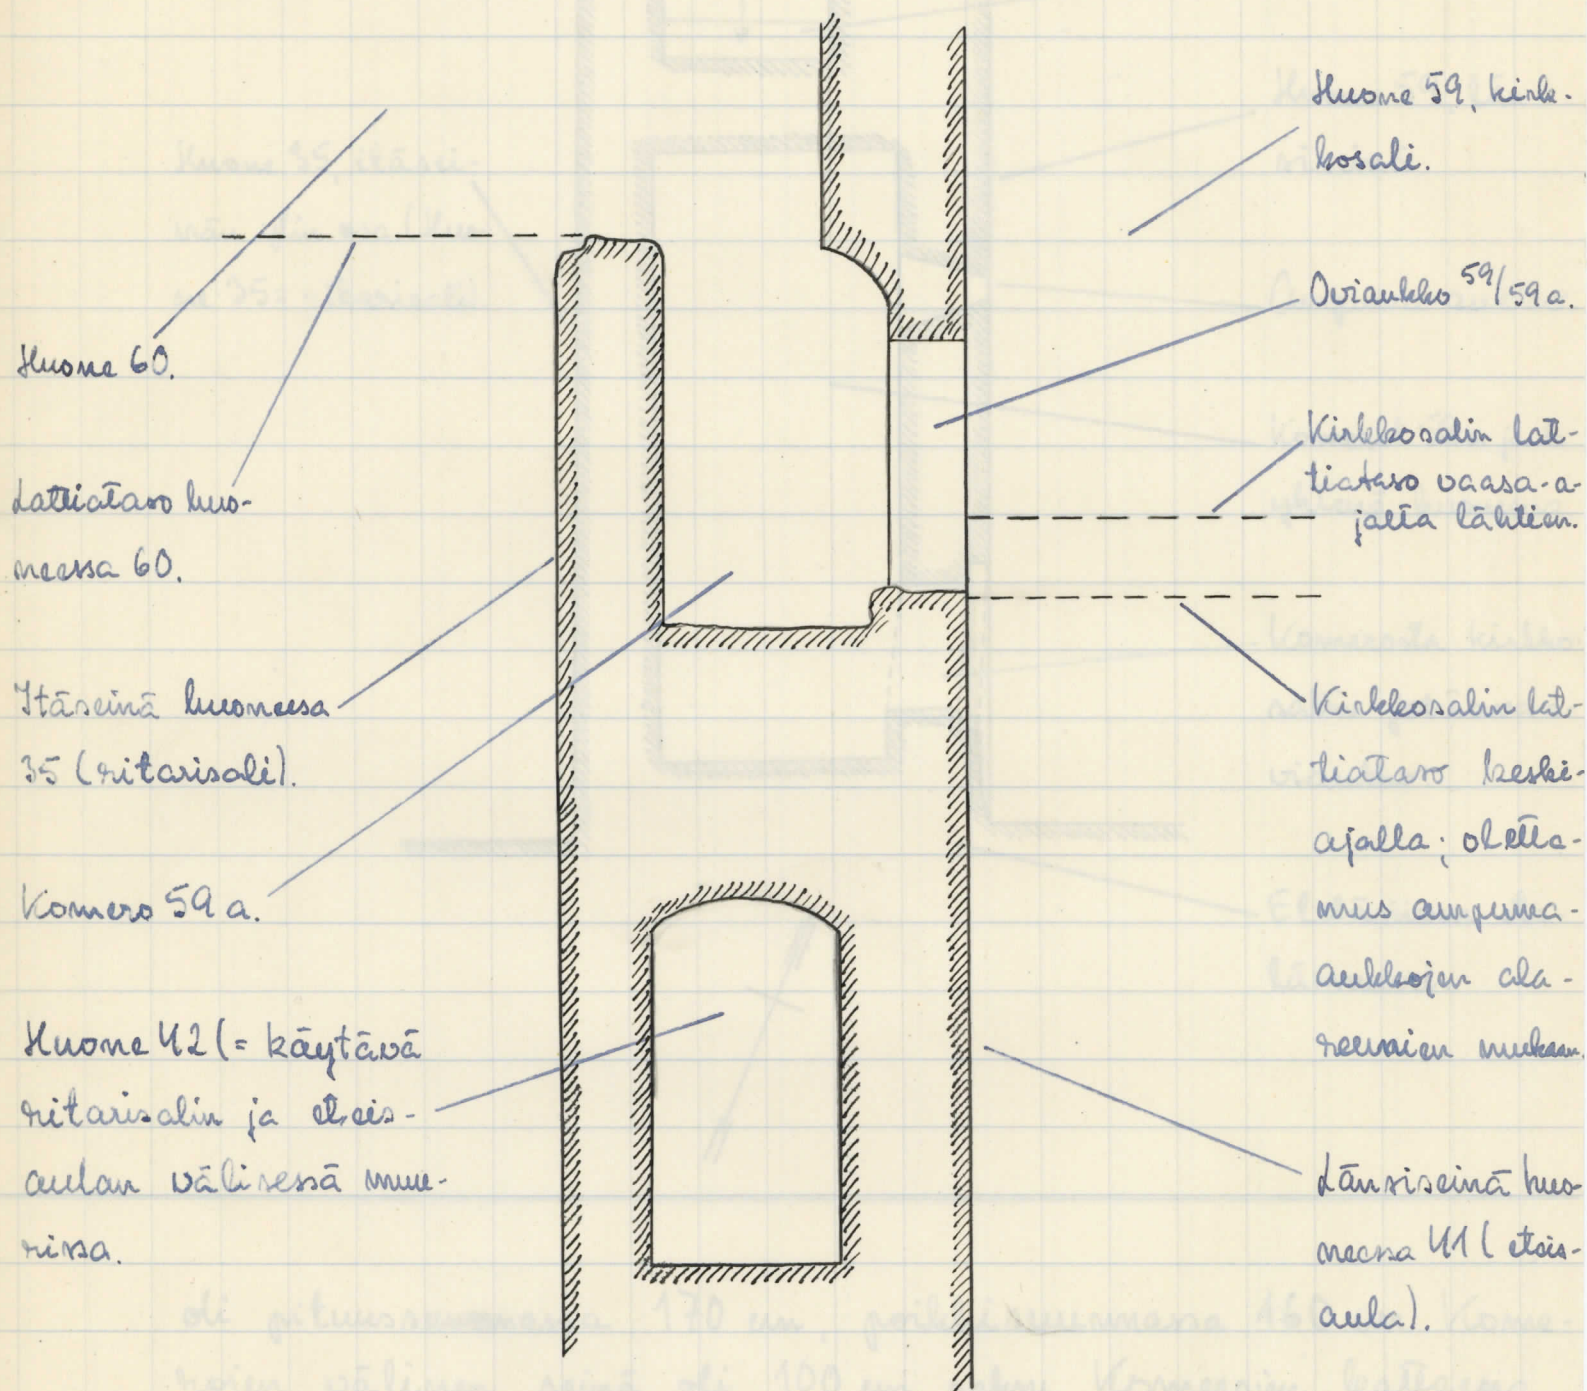
Piirros 2. Pystysuora leikkaus komerosta 59a, joka suurin piirtein osoittaa komerojen sijainti poikkimuurissa. Kaava suunnilleen 1:50.

Komerot 59a ja 59b, kuvaus. Kun koryaustyöt aloitettiin näissä komeroissa oli a-komeron mitat muurin pituussuunnassa 140 cm, poikkisuunnassa 140-155 cm. B-komeron mitat

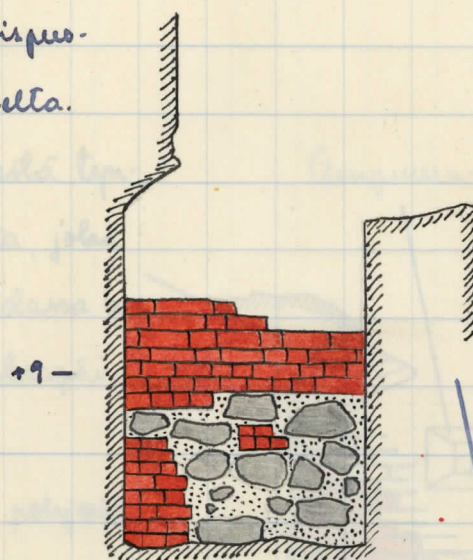
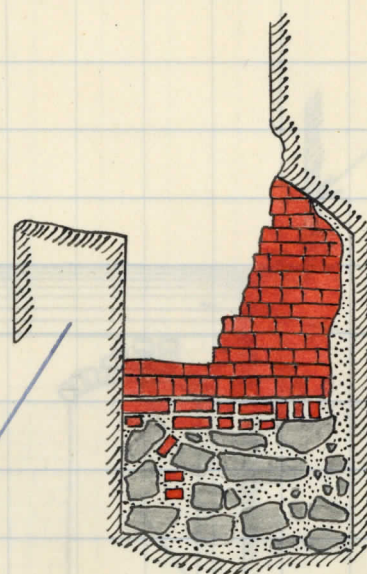
# Piirros 5. Purettu väliseinä. Kaava 1:50.

Tutkimuksissa todettiin, että komerojen välisinä oli muita seiniä muorangi, ja että komerot 59a ja 59b aluperin olivat muodostaneet yhden ainoan soikean pienen huoneen (piirros 3). Välisinä ei ollut ritessä sivuseinien kanssa, vaan näiden tiililimitys jätkui muorana ja ohjainä toisesta komerosta toiseen. Tästä myötä purettiin välisinä. Seinän alassa oli metriin korkeuteen suurinmäärin osaksi harmaatakiveä. Tämän harmaakivimuurauksen yläpuolella oli tiilimuurausta (piirros 5). Tämä tiilikivi oli muurattu siten, että kummallakin puolella oli 30 cm paksu tiilikuori seinän pintana. Näiden tiilikuorien väliin muodostui 40 cm leveä väli, jossa oli harmaatakiveä täyttämä; osaksi oli tämä väli tyhjänä. Muuraus oli monin paikoin erittäin huolimattomasti tehty, ja laastia oli runsaasti saumojen ulkopuolella. 135 cm:n korkeudelta ylöspäin oli välisinä jo ennestään purettu paitri työmypiholven jätteen alta, missä komero a:n puolella oleva tiilikuori oli säilynyt (piirros 5).

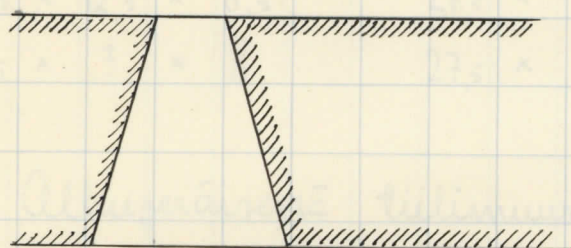
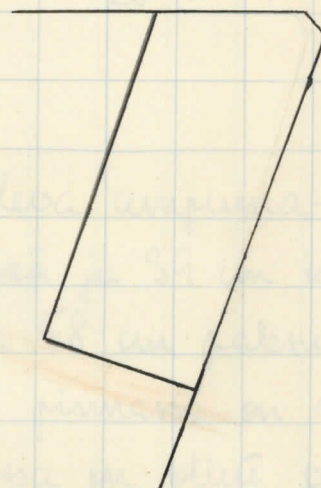
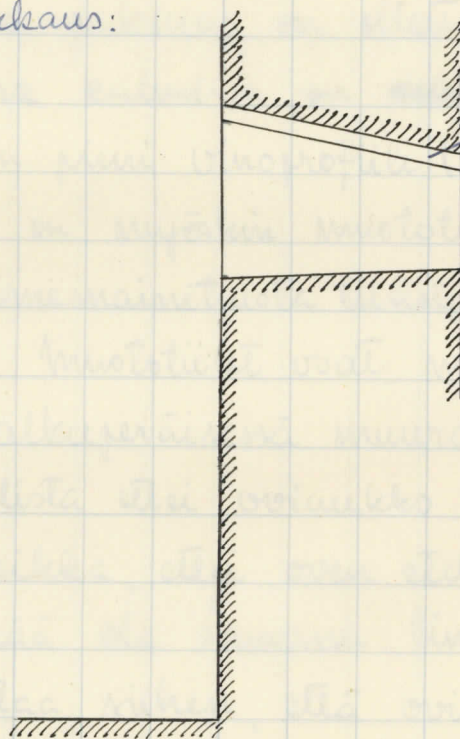
Piirros 7. Itäseinässä olevan ampuma-aukon pohja, sekä yhden kulmatiilen ääriviivat:

Oviaukon pohjoispuolella on alkuperäistä tiilimuurausta, alkuperäiseen osaan sisältyy myöskin annuma-aukko (piirros 6). Tiilimuuraus on huolellisesti tehty, saumat ovat tasoitettut niin että laasti on näkyvä seinäpinnan tasossa. Siinitys on epämääräinen. Tiilimitat ovat seuraavat (tiilimitat nro 2):

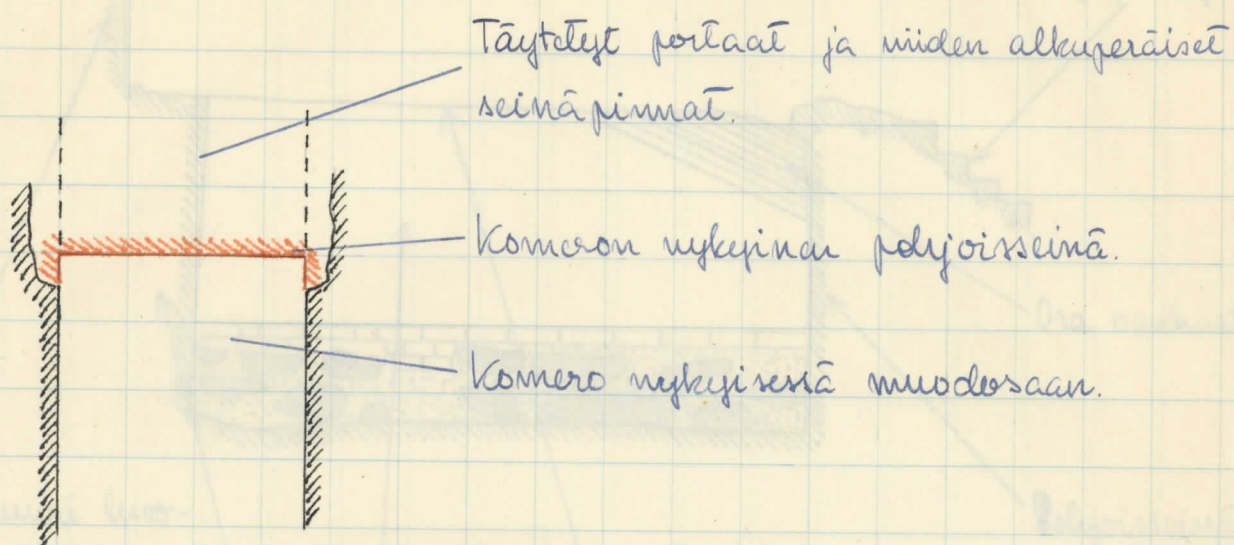
Piirros 8 joka osoittaa millä tavalla komeron polyjoiseinä on muurattu. Kaava 1:50.

Pohjoisseinä on, niin kuin jo mainittiin, muurattu myöhemmin kuin muut seinät. Seinä on 153 cm leveä ja 198 cm korkea keskellä. Sen yläreuna on segmenttikäärinmuotoinen, sillä sen yläpuolella on vielä osa alkuperäisestä holvista. Seinänsä on alhaalla lattian kohdalla yksi harmaaakivi, ja ylhäällä, 20 cm holvon alla on toinen, mutta muuten on koko seinä tiilimuurausta. Keskellä seinää on kaksi

epätasaista koloa, huultavasti tutkimuskoloja Kartanon ajalta.

Niin kuin jo ylempänä oletettiin, on seinään käytetty sellaisia tiiliä, jotka on saatu puretuista portaista. Tiilien mitat ovat seuraavat (tiilimitat nro 6):

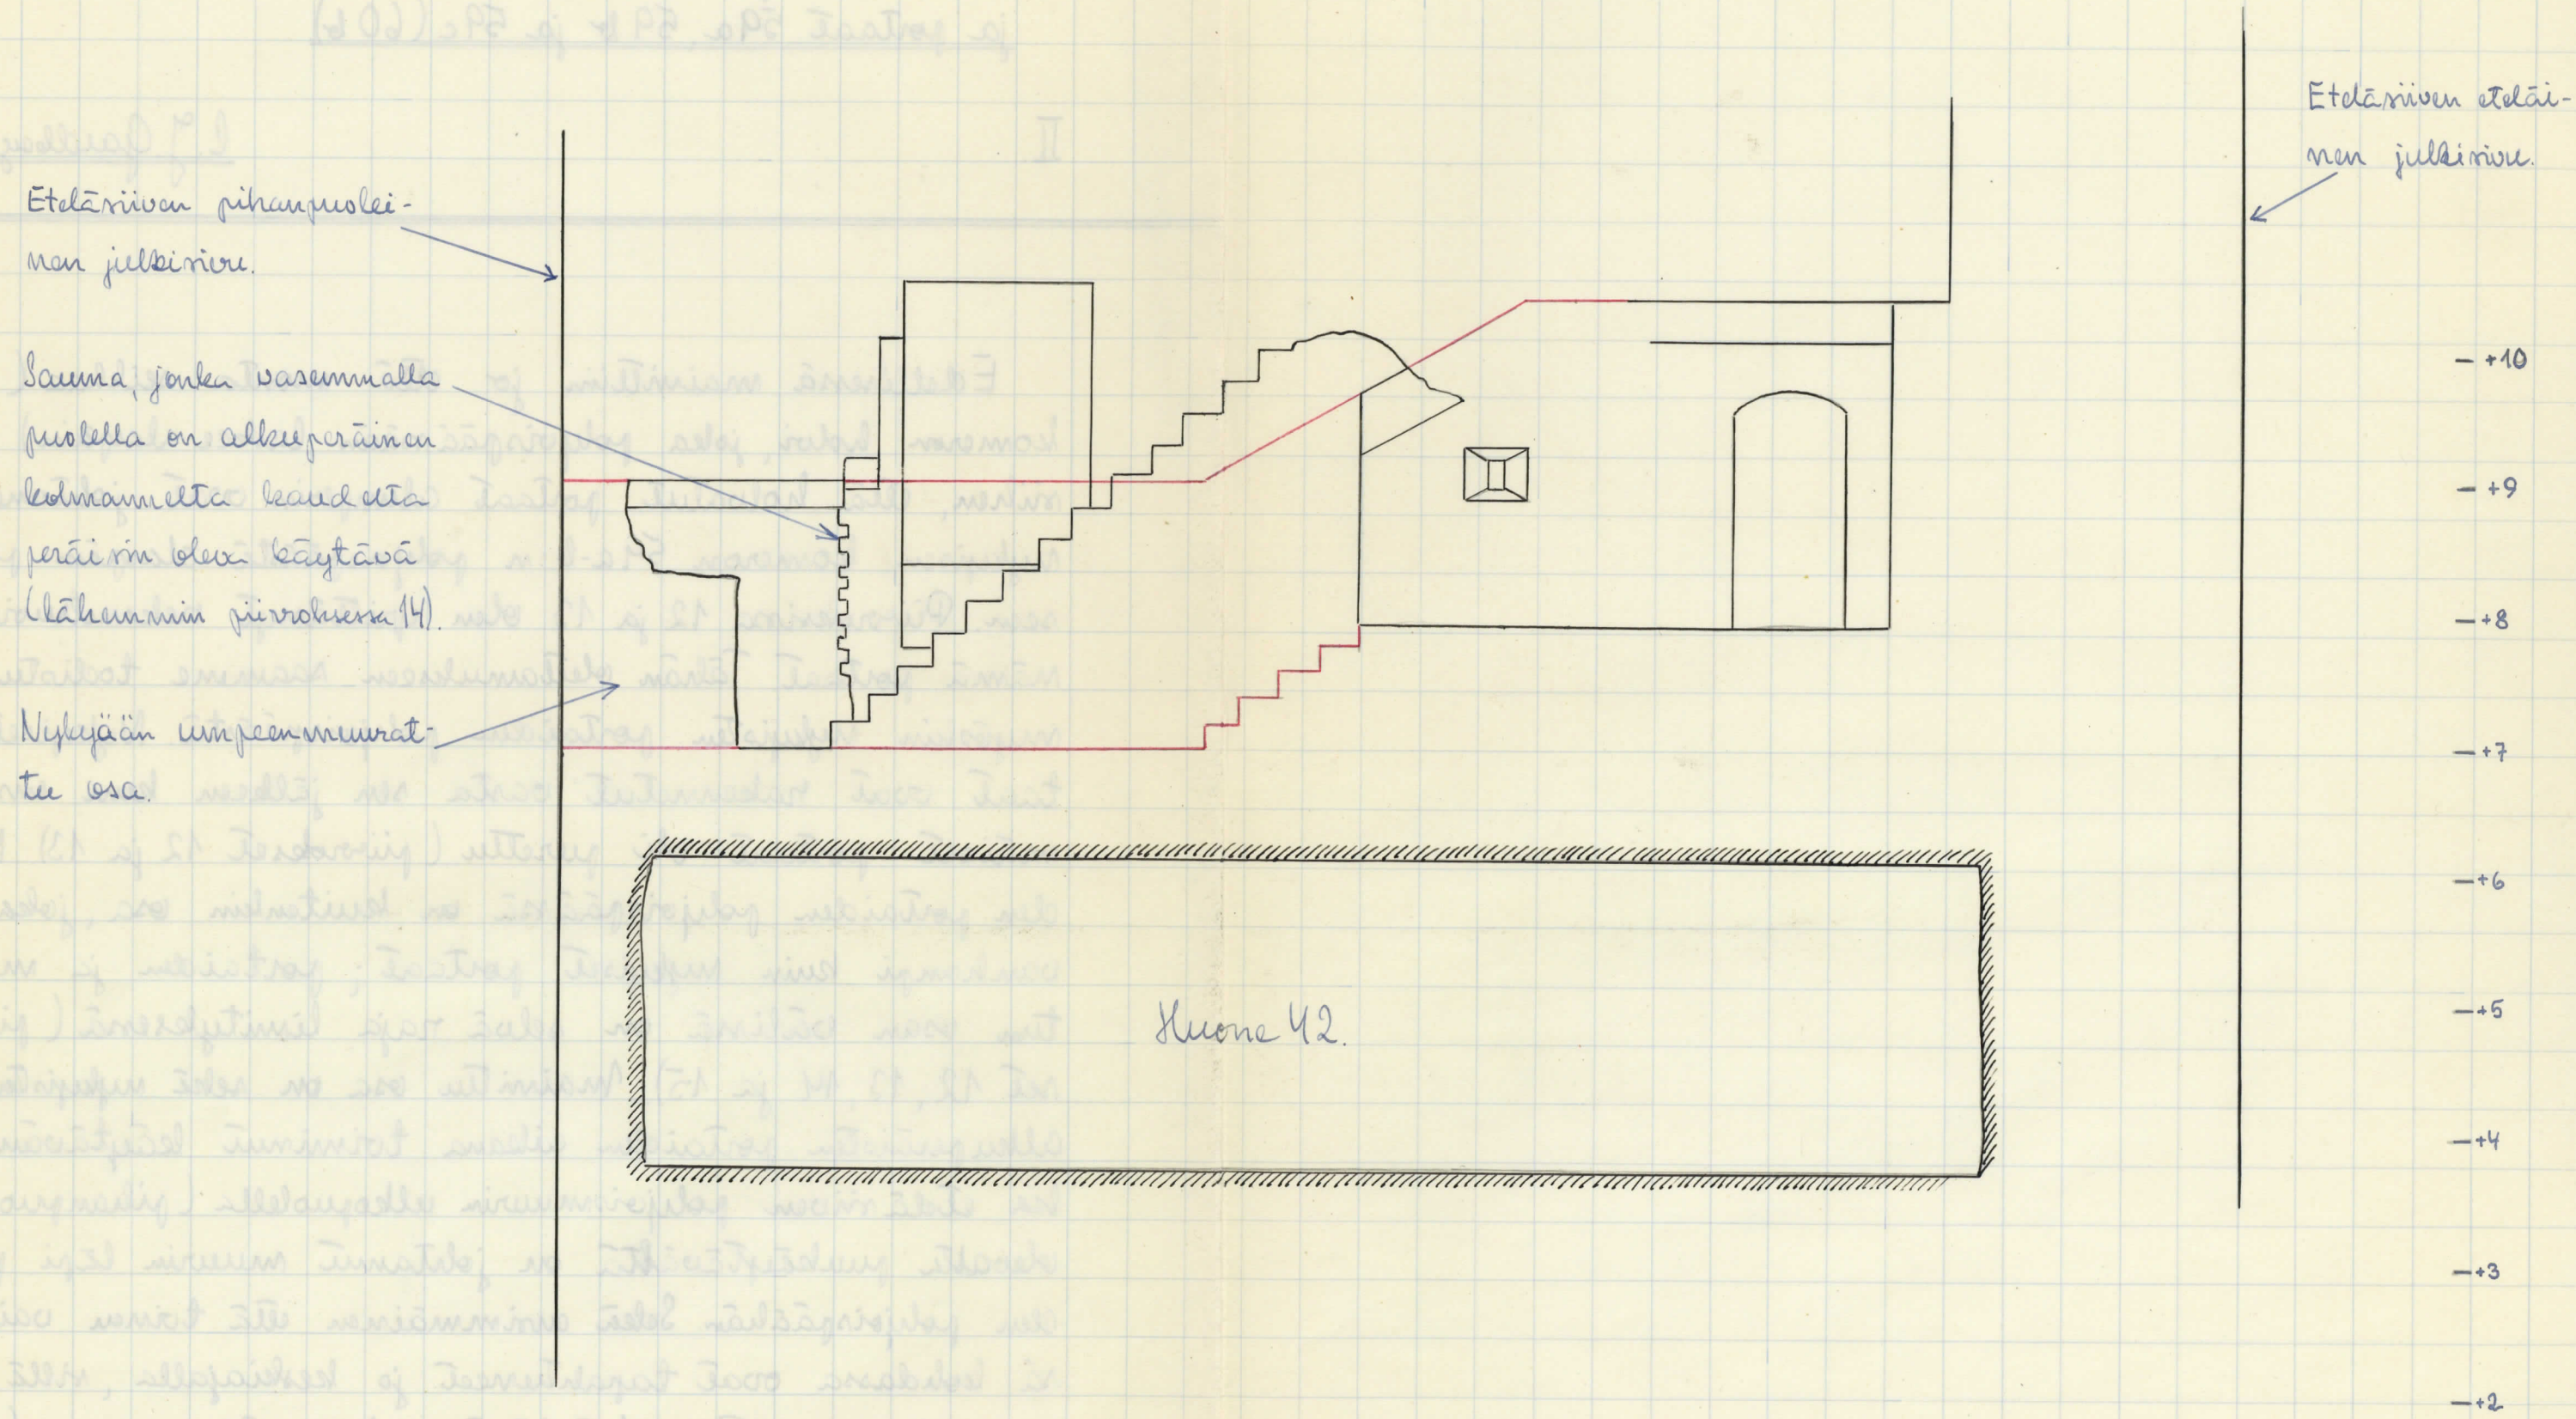
Piirros 12. Alkuperäiset portaat, rekonstruktio. Katsottuna itään. Kaavaan 1:50. Rekonstruoidut osat on piirretty punaisella. Vrt. piirros 4.

sa-ajalla muurattiin käytävän polyois pää umpeen (piirrokset 12 ja 13) sen johdosta, että pihanpuolella oleva pukeutävä purettiin ja pääporrastorni muurattiin käytävän

oviaukon eteen. Nykyiset portaat tässä paikassa siis eivät ole olleet käytössä keskiajan jälkeen.

II. Neljännessä kaudella korotettiin etelärivon ulkomu-  
nit nykyiseen korkeuteensa ja samalla siirrettiin ampuma-  
käytävä kerrosta ylempäksi. Tähän uuteen ampumaker-  
roksen oli sactava hyvä yhtäys, ja tällöin rakennettiin  
uudet (= nykyiset) portaat vanhan käytävän keskiosan  
päälle (piirrokset 12 ja 13). Vanhan käytävän pohjoispäässä  
oleva oviaukko säilytettiin edelleen sisäänkäyntiovena.  
Alkuperäisen käytävän eteläpää säilyi pimenä koverona,  
joka oviaukon ansiosta liitettiin huoneeseen 59 (myöhem-  
min kirkkoruokola). Uusien portaiden länsiseinään muurattiin  
oviaukko, jonka kautta päästiin ritarisalin holvien pääl-  
le (piirros 13), ja sen vastapäätä, uusien portaiden itäseinässä,  
oli kaikesta päättään oviaukko, jonka kautta jollain ta-  
valla päästiin entiselle ampumahuhdille (piirros 12).

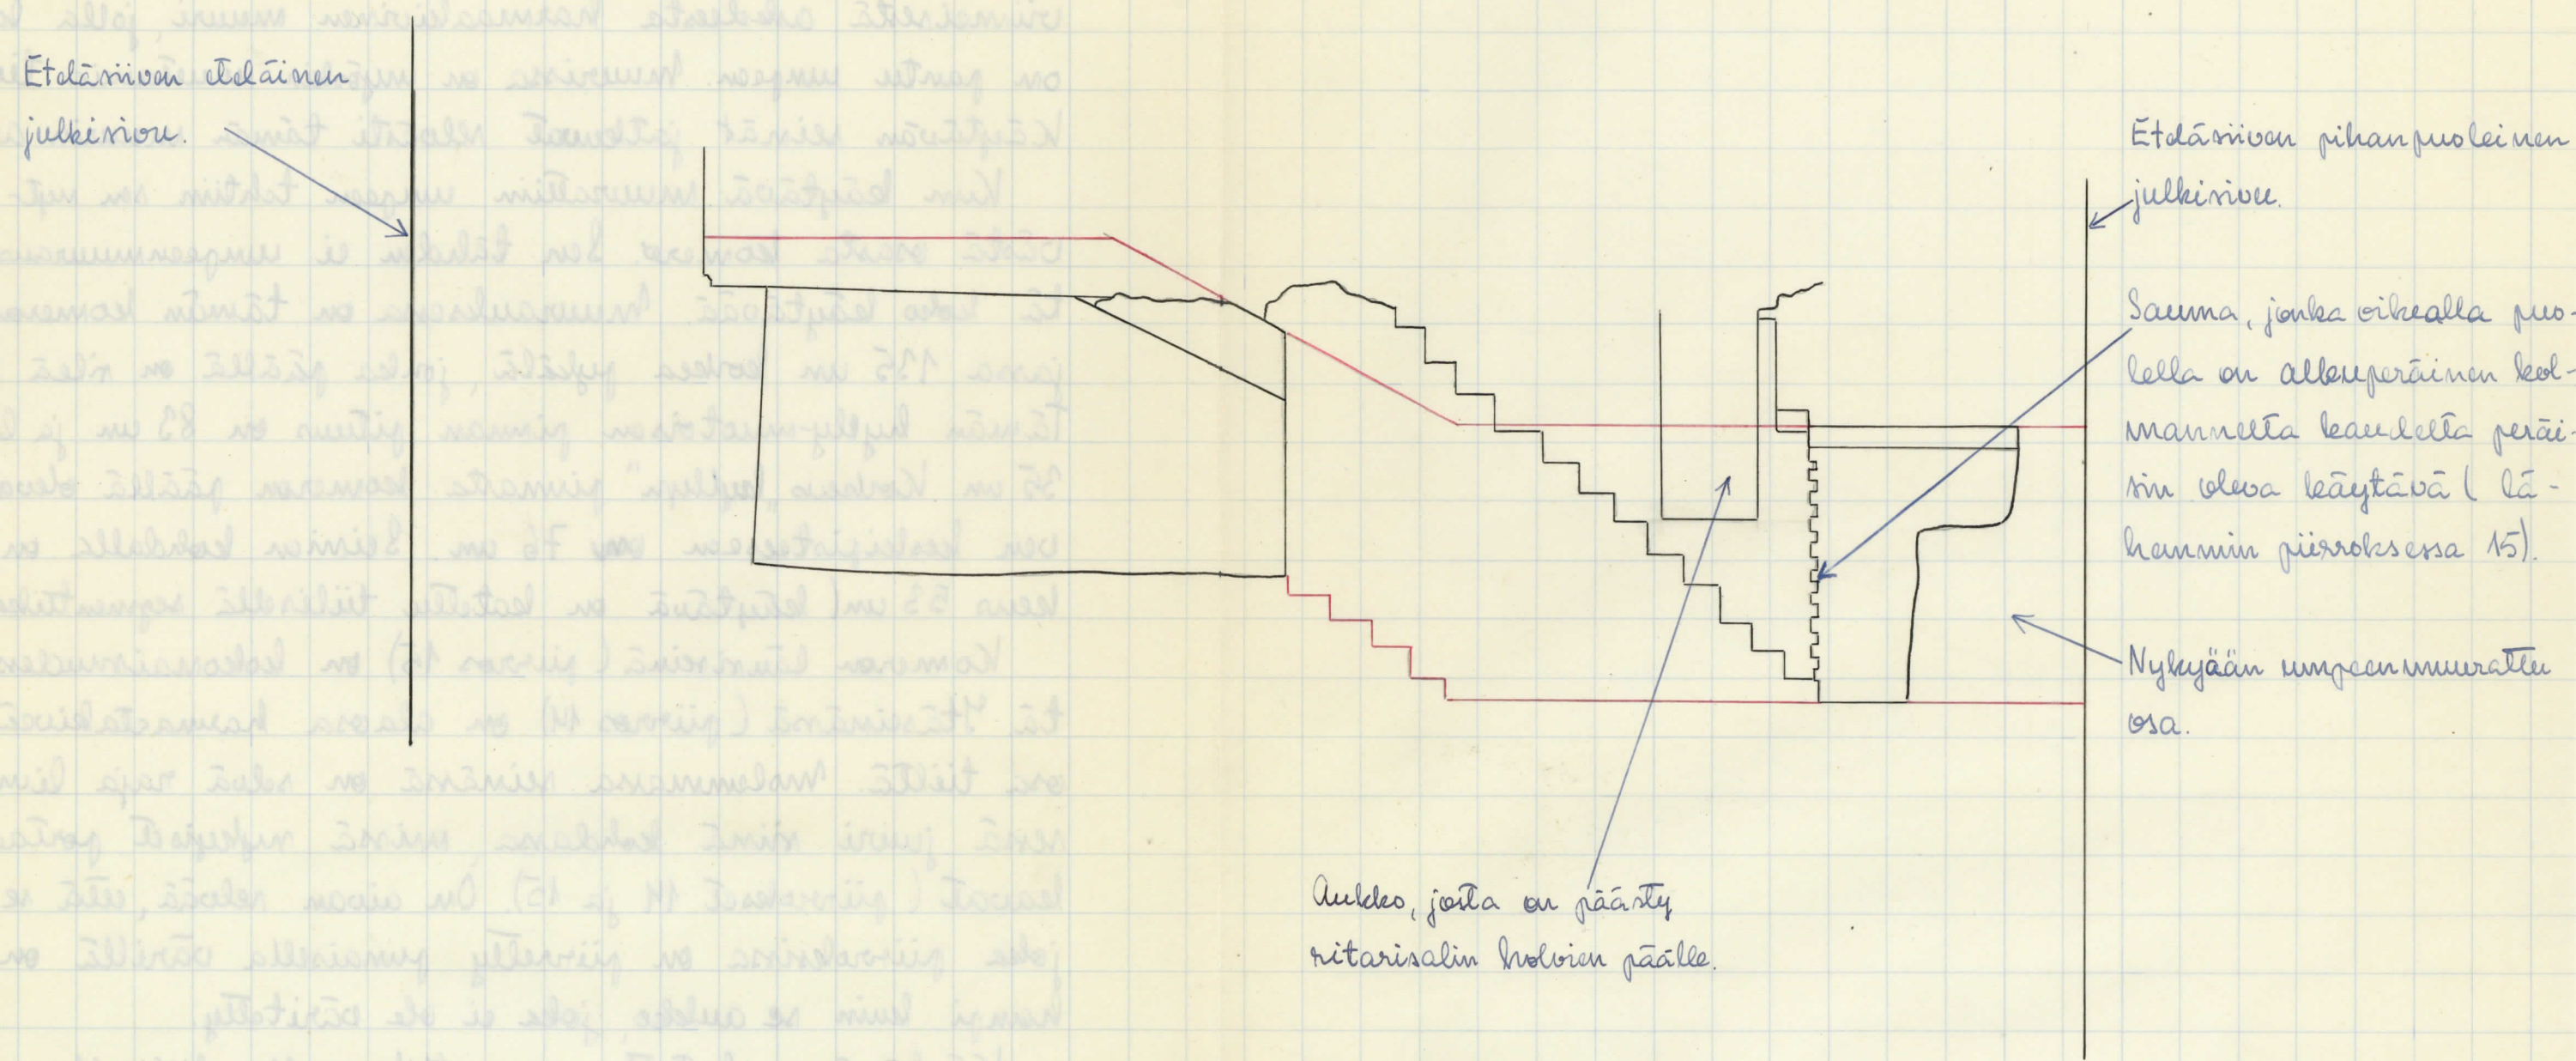
Piirros 13. Alkuperäiset portaat, rekonstruktio. Katottuna länteen. Rekonstruoidut osat on piirretty punaisella värillä.  
Kaavaan 1:50. Vrt. piirroksia 4 ja 12.

Kun menee portaita alas päin huoneesta 60, alkaa 65 cm viimeisestä askelasta harmaakivinen muuri, jolla komero on pantu unkeen. Muurissa on myöskin muutamia tiilejä. Käytävän seinät jatkuvat selvästi tämän muurin alle.

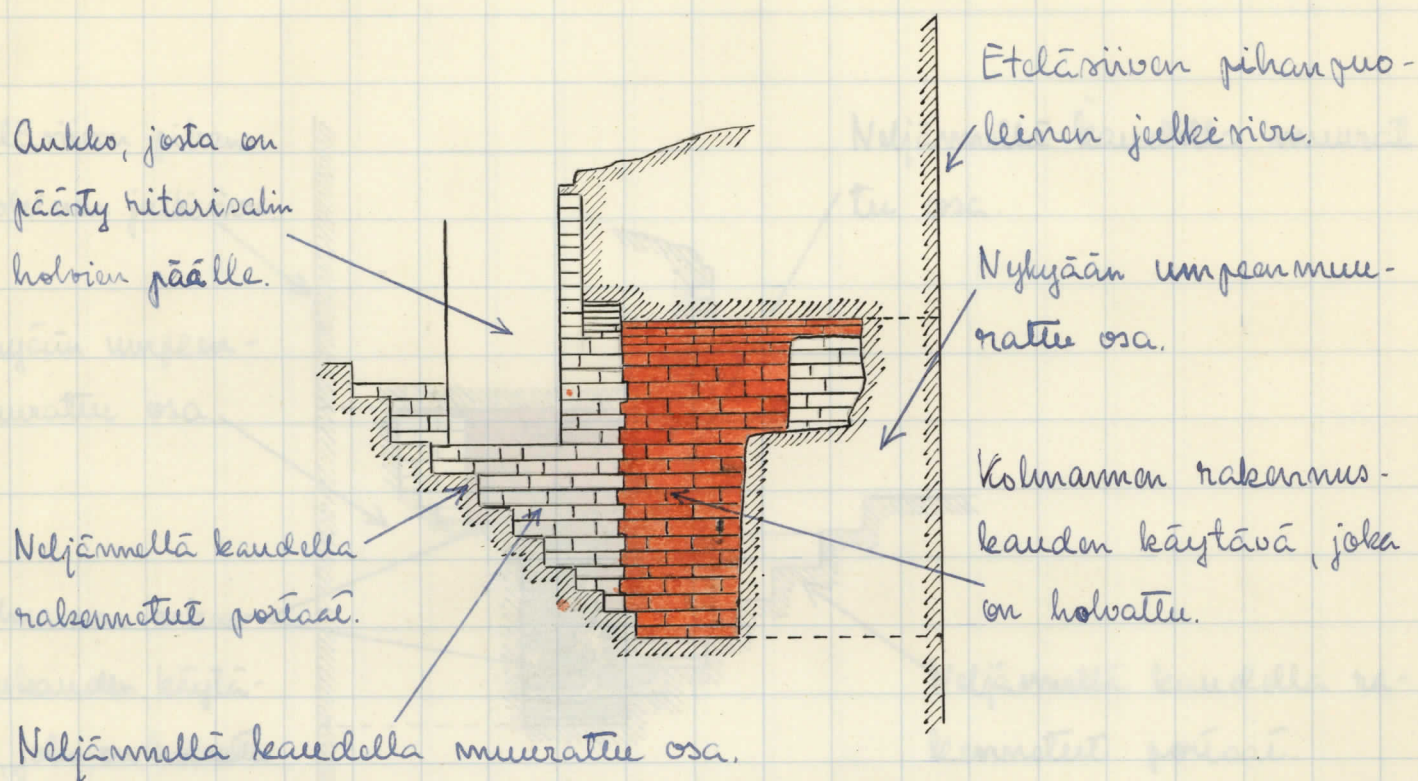
Piirros 15. Alkuperäisten portaitten pohjoispää, länsiseinä. Kaavaan 1:50.

Tiilimitat ovat siis ~~sisä-~~ saumojen molemmalla puolella suunnilleen samat, mutta tämä ehkä johtuu samoista syistä kuin komeron 59a-b:n pohjoisseinässä: kun nykyiset portaat rakennettiin käytettiin ne tiilet, jotka saatiin kun alkuperäiset portaat purettiin.

Tähän voidaan vielä lisätä, että länsiseinässä oleva sauma menee koko muurin läpi; se on olemassa myöskin muurin toisella puolella, ritarisalin itäseinän pohjoispäässä, sen yläkulmassa (piirros 16). Hudeunmassa muurissa on ovi-  
aukko, jonka kautta on päästy ritarisalin holvien päälle (piirroksia 15 ja 16).
