## Huone 59. Kirkkosali

### IV kerros.

Huoneiden 59 ja 60 välisessä muurissa olevat komerot ja  
portaat 59 a, 59 b ja 59 c (60 b).

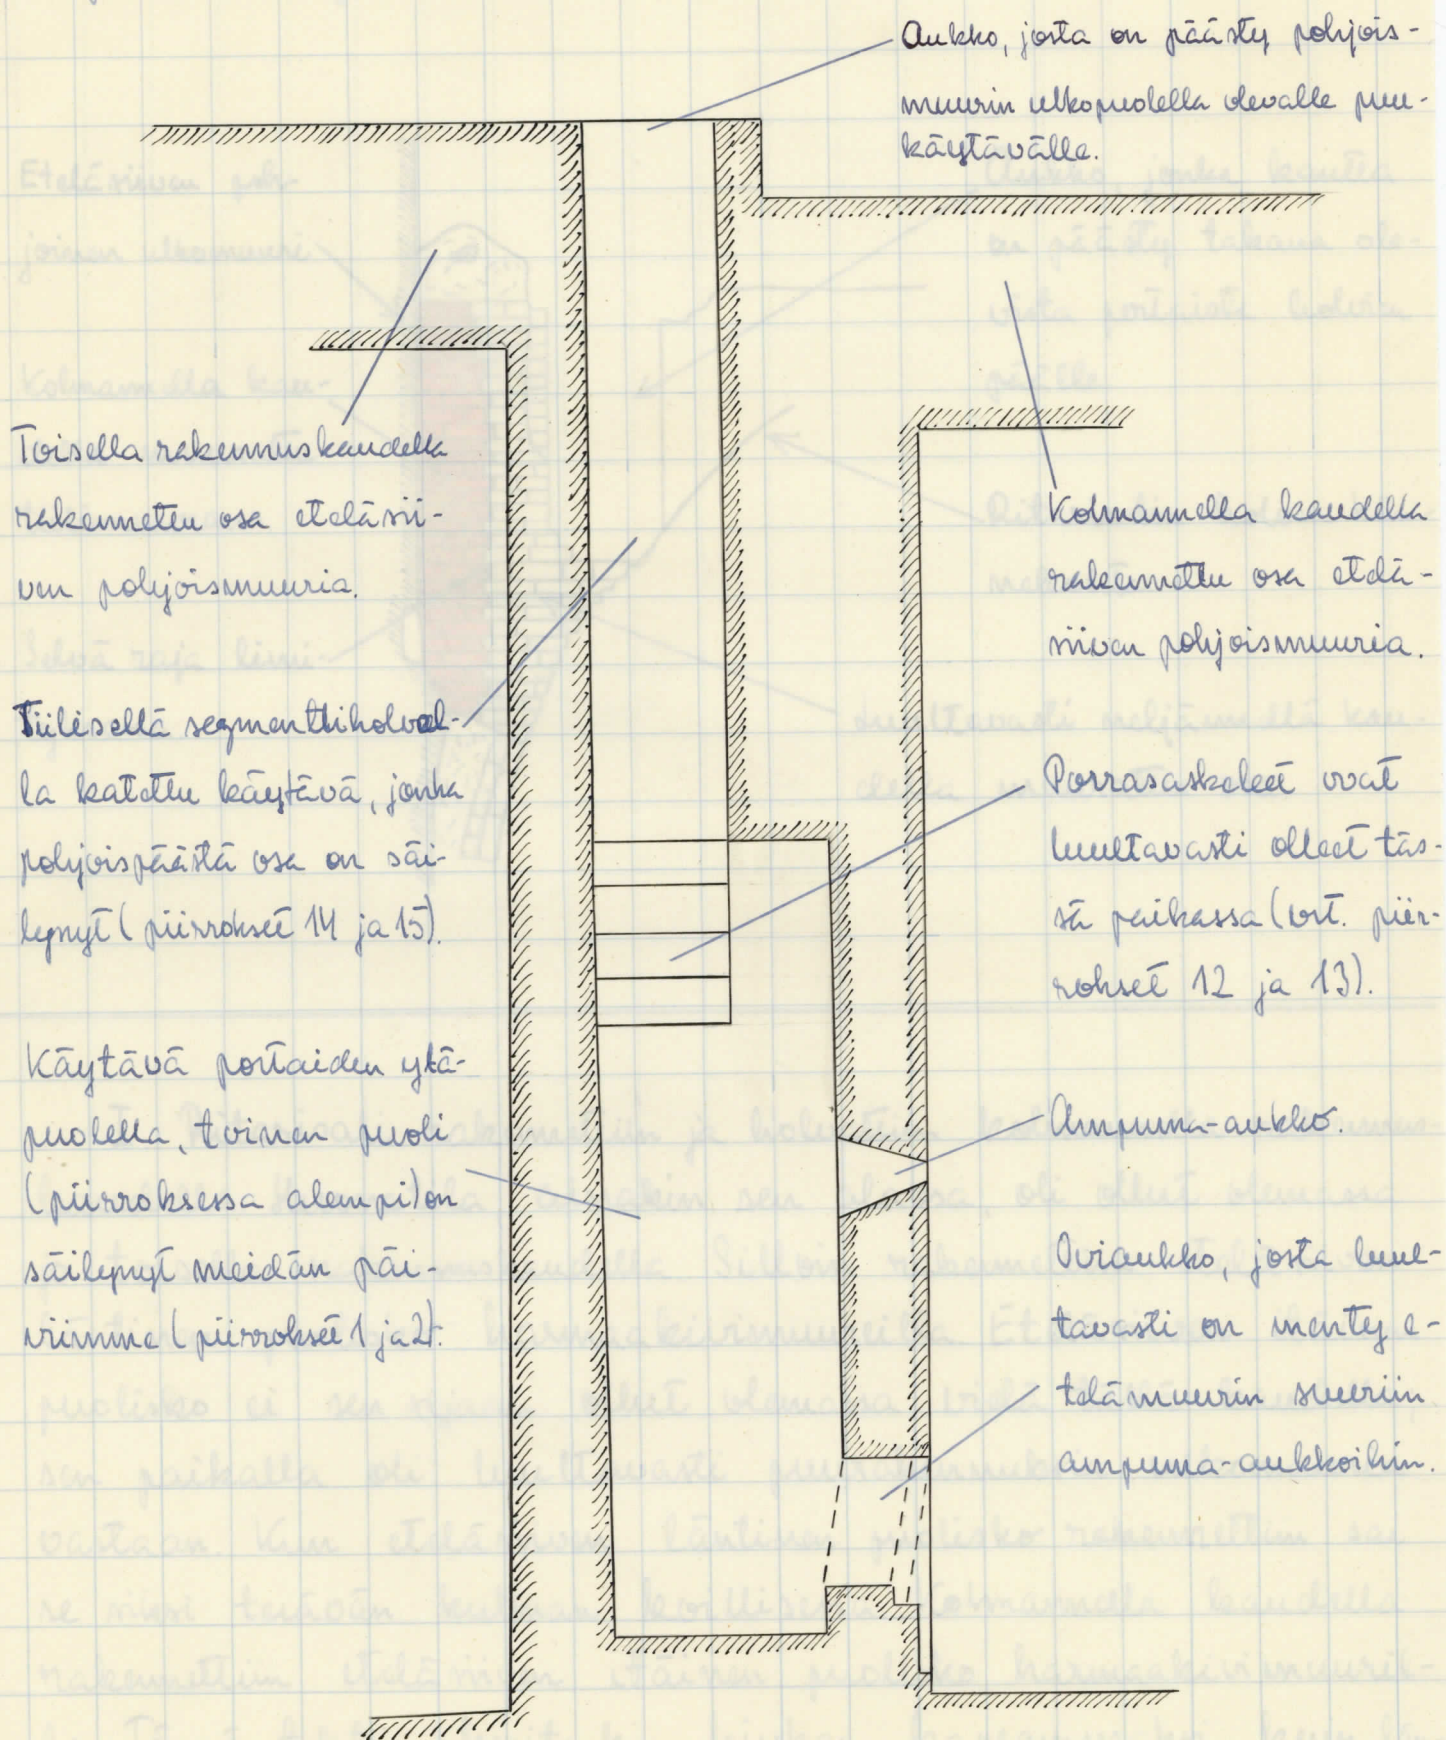
Piirros 17 Komero ja portaat alkuperäisessä muodossaan, pohja-  
piirros. Kaavaan 1:50.

I. Ritarisali rakennettiin ja holvattiin kolmannella rakennuskaudella. Huonotila, ainakin sen alaosa, oli ollut olemassa jo toisella rakennuskaudella. Silloin rakennettiin etelärivin läntinen puolisko harmaakivimuurilla. Etelärivin itäinen puolisko ei sen rajaan ollut olemassa vielä tällä kaudella; sen paikalla oli luultavasti puurakennuksia ulkomuurisvartaan. Kun etelärivin läntinen puolisko rakennettiin sai se myös täyden kulman koillisena. Kolmannella kaudella rakennettiin etelärivin itäinen puolisko harmaakivimuurilla. Tämä tehtiin kuitenkin hiukan kapeammaksi kuin läntisen puoliskon, ja siksi jäi läntisen puoliskon täysi koil-

liskulma edelleen näkyviin (piirros 17). Kun etelärivon porrastorni rakennettiin vaasa-ajalla joutui kulma tämän tornin peittoon.

tie hiukan myöhemmin kuin käytävä. Tähän oletamukseen sopii hyvin se seikka, että käytävän itäseinässä oleva ~~avokolo~~ oviaukko kaikesta päältä on avattu seinään myöhemmin (piirros 17), sekä professori A. Tuulsen lausuma, jonka mukaan sellaisia suuria ampuma-aukkoja kuin etelärivien itäisen puoliskon ampumalukidin ulkomuurissa ei esiinny Ruotnin linnoissa ennen vuotta 1400.

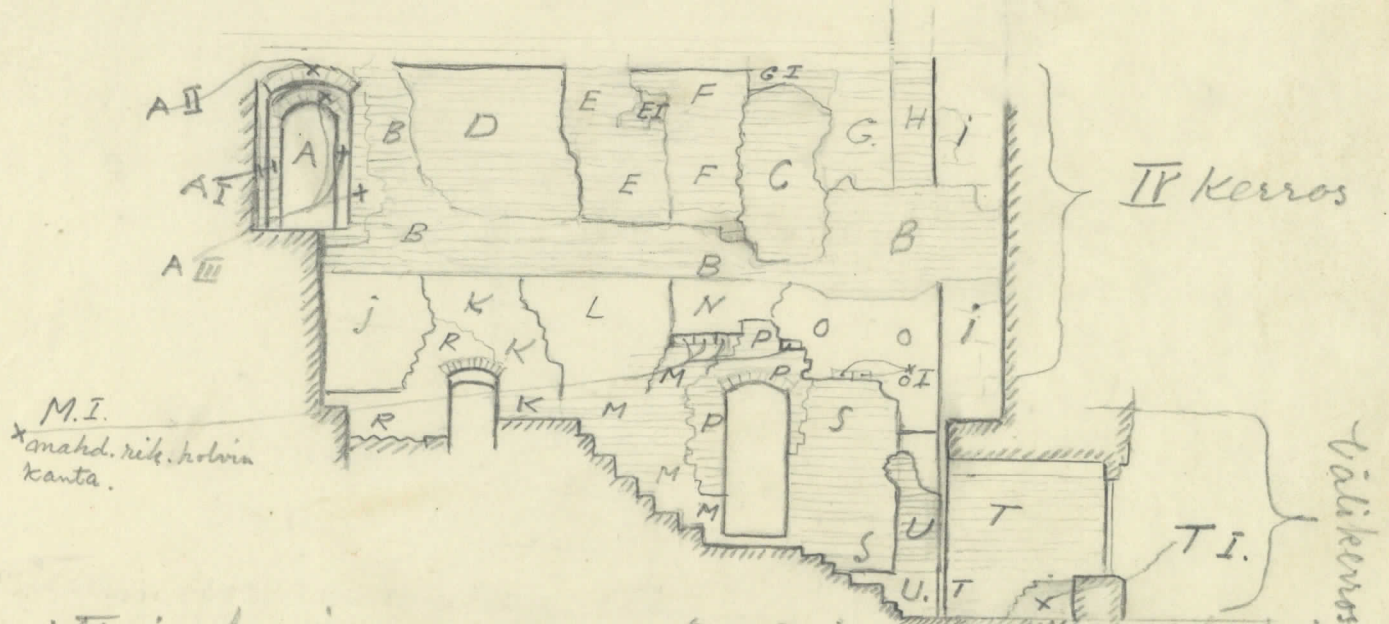
Läntinen seinä. Huone No 61:een johtavan ovi-aukon ti-  
 let: A I kohdassa 8x12x?, 8,5x12,5x?, 8,5x13x?, 9x12,5x?, 9x13x?,  
 ovi-aukon holvin ylempi, osa, osittain, aikaisempaa muu-  
 rausta A II: 8,5x12x?, 8,5x12,5x?, 8,5x13x?, 9x12,5x?, sekä

osittain koryausmuurausta. Ovi-aukon alempi holvi ja  
 aukon pohjoispuolen kulmat koryausmuurausta (kohdassa  
 A III) melko uusilla tiilillä 2,5-2,8x13-13,5x?. Seinässä, ovi-au-  
 kon pohjoispuolella B kohdassa koryausmuurausta vanhoilla  
 sekalaisilla tiilillä (mahd. aikaisempaa koryausmuurausta kun  
 A III kohdassa oleva koryausmuuraus) 8,5x12,5x?, 8,5x13x?, 9x13x?,

8,5x2x28, 8x2x26, 8,5x2x27, 9x2x32, 7x2x29,5, sekä muutamia mahd. melko uusia tiiliä 7x13,5x2. C kohdassa korjausmuurausta melko uusilla tiilillä 7,5-8x13-13,5x27-28.

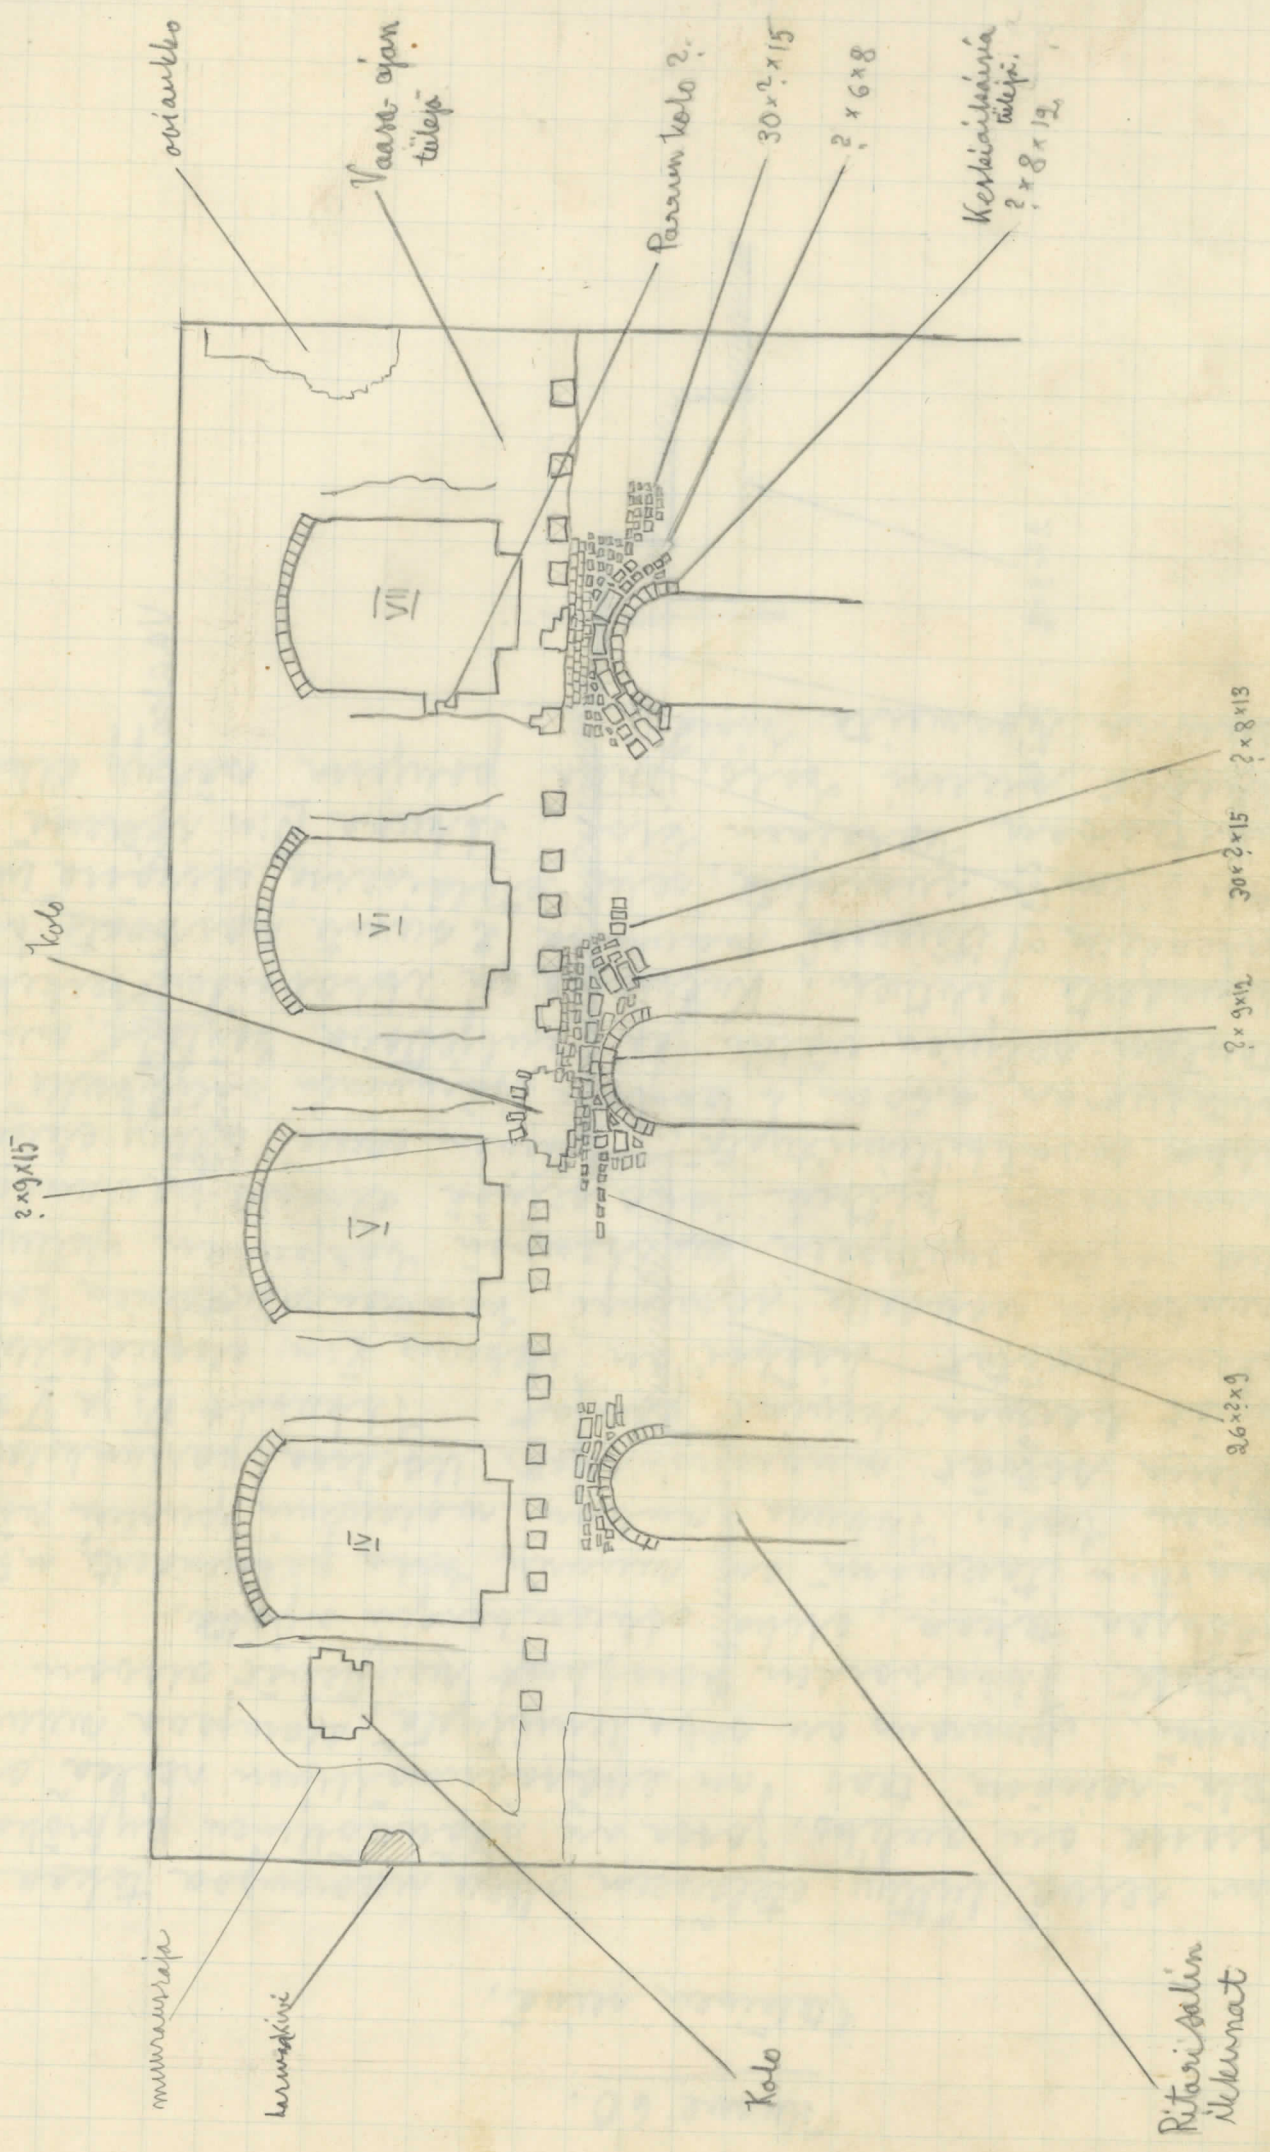
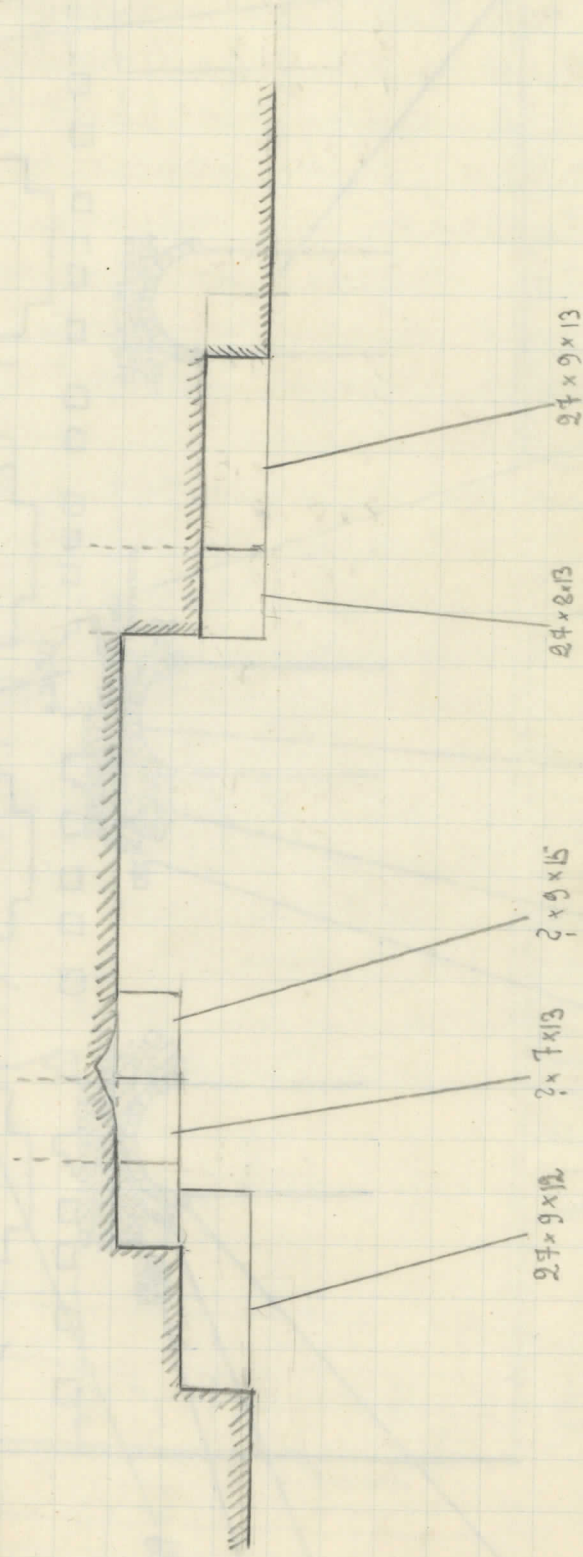
# Huone N:o 60 Eteläinen seinä. (Ritavisalin yläpuolella)

Läntinen seinä liittyy eteläiseen ollen nuorempaa tekoa.

Ikkuna VII:n itäseinässä on muurin koko paksuudelta n. 50 cm:n levyinen kolo. Ikkuna-aukon molemmiin puoli näkyvät kairissa selvät muuraus-rajat. Useissa parrunkolaisissa näkyvät harmaa-kiviset paikat. Ikkunat VI ja V ovat umpeenmuuratut. Lisäksi on ikkuna V:n alapuolella parrunkolon kohdalla suurempi, kameranmuotoinen kolo, joka näyttää syntyneen myöhemmän karsituksen yhteydessä. Muuraus on pitkin koko seinää alhaalta parrunkolaisiin saakka munkkiliimutusta. Itäinen seinä liittyy eteläiseen kahtisuoran, n. 60 cm:n levyisen lisämuurin välityksellä.

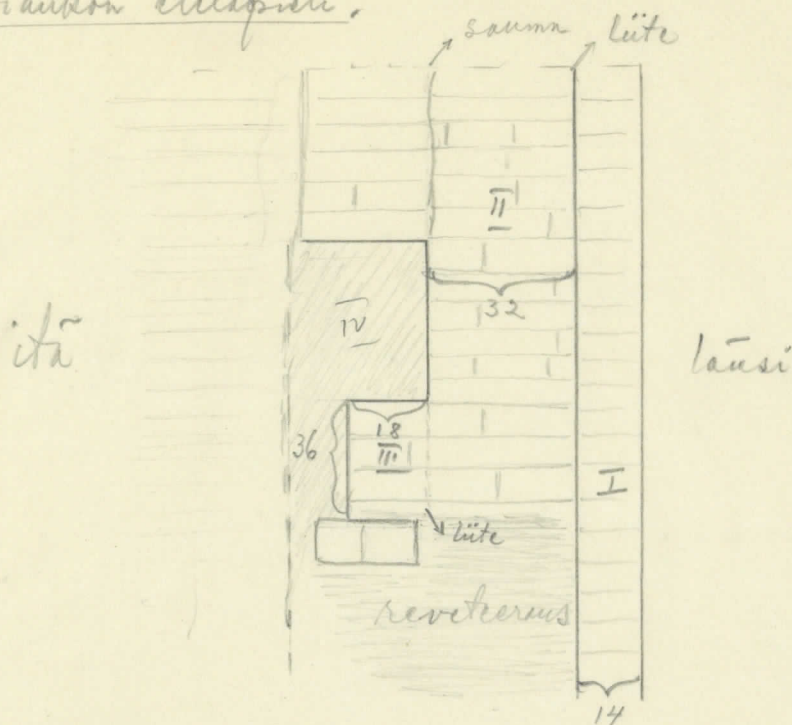
Oviaukon eteläpääli.

Komeron itäseinän alaosan on revetkeruus-  
ta, purettua harmaakivi - täytemuurausta  
50 cm:n korkeudella lattiatasosta. Sen ylä-  
puolella 25 cm, 3 tiilikerrosta (tiilet laapu-  
laan) tiilimuurausta, tasainen pystytaso.  
Se ulkonee pohjoispäästä n. 8 cm yläpuo-  
len seinämuurauksesta, jossa 2 tiilikerrosta,  
eteläpäässä yhtyy tähän tasoon. Näiden  
yläpuolella murtopinta, purettu tiilisei-  
nä, sekeliimitys. Komerossa jatkuu kaapean  
eteläseinän murein asti (IV).

Komeron pohjan tasoa purettiin poh-  
joispäästä. Pääliimäinen kerros oli tiili-  
muurausta n. 20-30 cm:n <sup>vahvuudelta</sup>. Sen alla harmaa-  
kivi - täytemuurausta. Laasti kellertävänä.

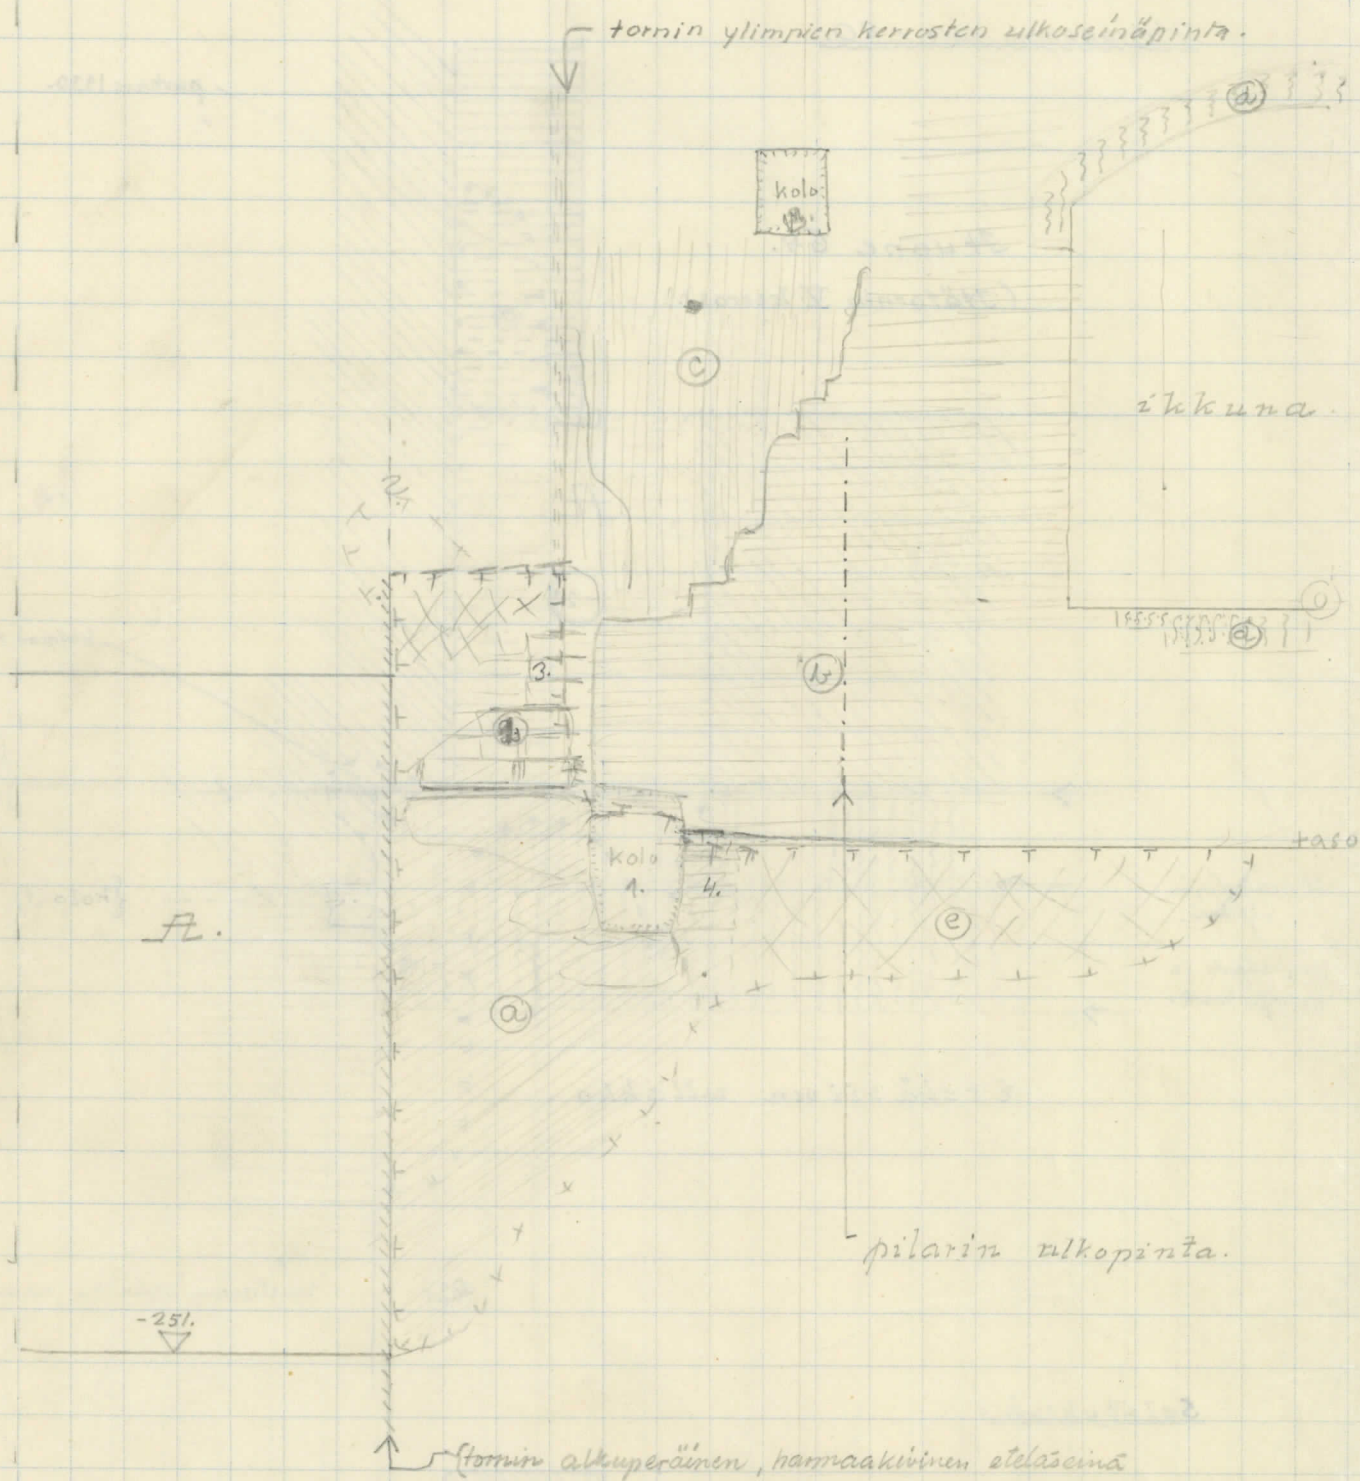
Kuva 2.

TTT "puhkaukset 1939" Vuoden 1939 puhkauksen kautta rajautunut itäseinän pinta.  
----- Vuoden 1947 -----

Kuva 2: Tornin (eteläseinän) alkuperäinen ulkoseinä. c on haimaa- kiivimurausta. Siitä paljastettiin purkauksessa ainoastaan käytävän pielen ja eteläsiiven itä- seinän välinen, n. 50cm leveä osa. Tähän sei- näpintaan päättyy korvattu ampuimakäytävä (H). Käytävän seinäin ja holvin tiilimuraus on vain 25cm:n paksuinen, muuten on seinäpinta - kuten mainittu - haimaakiivimurausta. Ks. valokuva. E. Toivola

Epävarmaksi jää, mihin vaiheeseen itäpään alkuperäisen harmaakivimuurauksen päälle tehty tiilimuuraus (mm. mäs. 'halvin kante') kuuluu (kuva 2: 2,3)

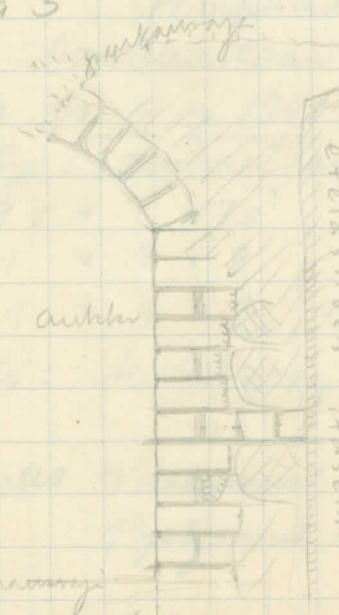
Kuva 3

samaa seinäpinta on tullut esille myös E-siiven pohjoisseinän purkauk- sista: Vrt kuva ja valokuvat.

Tämän haimaakiivi- seinän eteen on muurattu tiiliseinä, joka lähemmäs kuva- taan toisessa yhteydessä (ks. kuva 29). Tämän tiiliseinän haimaakiiviseinään rajoittuva sisäosa on muuralla täytemurausta, mutta käytävän (H) kohdalla on tiililimitystä, nyt mustat

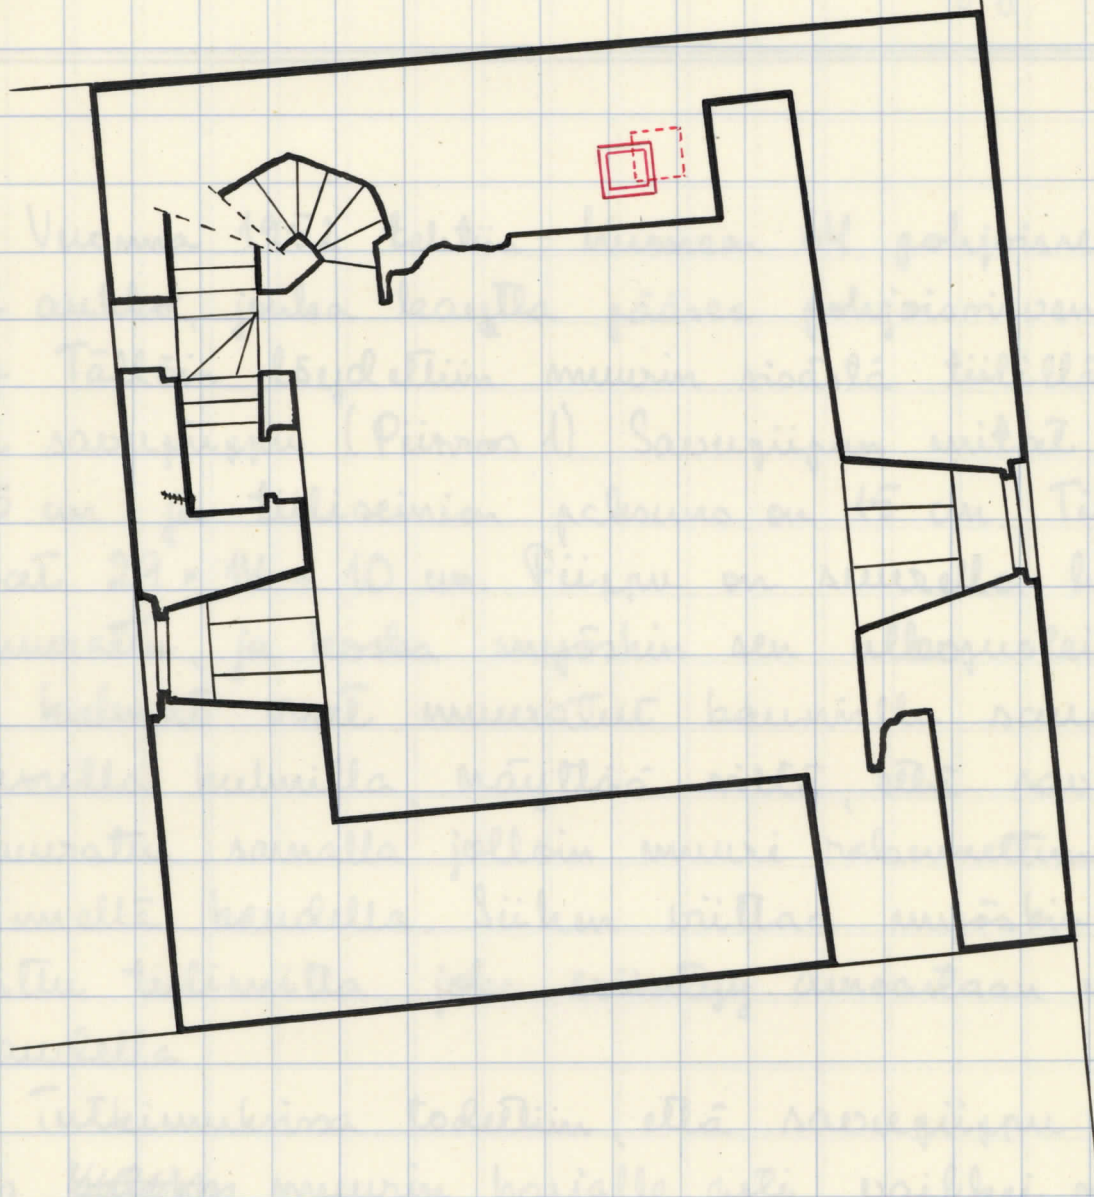
Piirros 1. Huonon 64 polja. Kaavaan 1:100.

Savupiippu on piirretty punaisella värillä. Täydellä viivalla piirretty leikkaus on 100 cm lattiatason yläpuolella; pisteviivalla piirretty leikkaus on 300 cm lattiatason yläpuolella.

kaksi k.o. huoneen kohdalla se nousee hiukan viis-  
toon itäänpäin (piirros 1).
