# SVARTHOLMAN LINNOITUS

Muurattujen rakenteiden kuntoarvio

KATI SALONEN JA MONA SCHALIN ARKKITEHDIT OY 27.6.2013

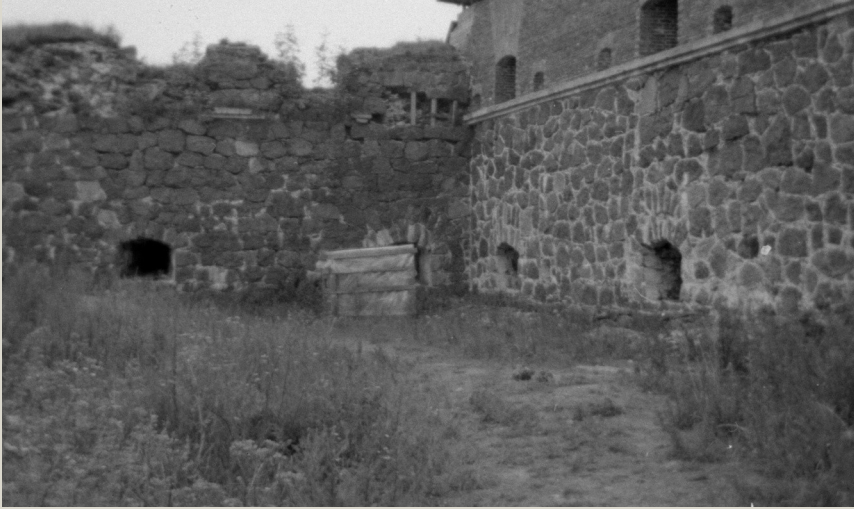
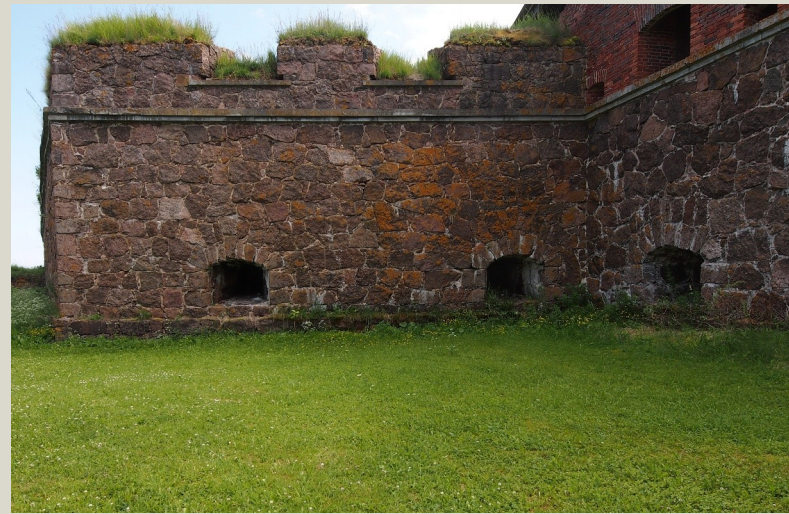
*Bastioni Qveckfeldtin länsikylki 1970 - luvulla (vasemmalla) ja vuonna 2013. Linnoituksen rauniovaiheen aikana vaurioita kärsivät erityisesti ampumatasanteiden rintamuurit, joita tässäkin tapauksessa on jouduttu täydentämään restauroinnin yhteydessä. Kalkkikivisiä muurilistoja oli ennen korjausta jäljellä vain lyhyt jakso länsikyljen keskellä.*

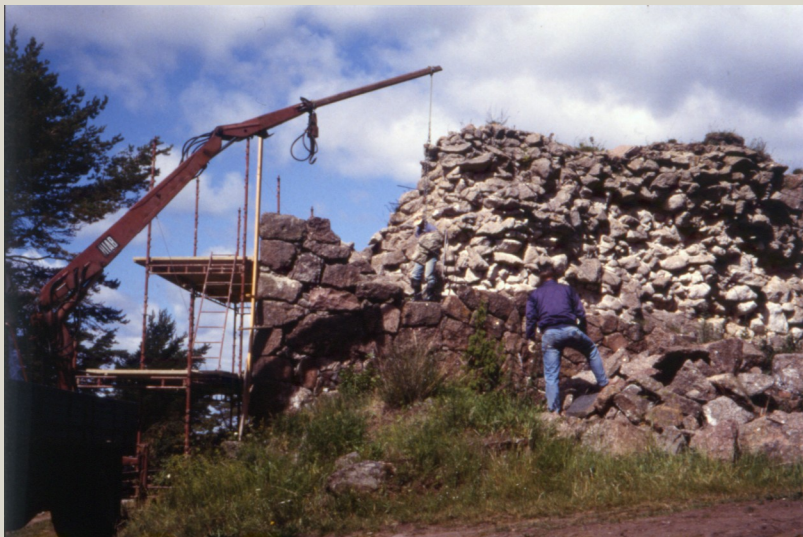
*Bastioni Schantzin kaakkoiskärjen muurin sortunutta pintakiveystä muurataan uudelleen 1990-luvun puolivälissä. Valumuurin runsaskivinen ydinosa on vielä näkyvissä usean metrin korkeudelta. Suurin osa korjaustyössä tähän saakka käytetyistä muurikivistä on saatu saarella olevista sortumakasoista, ja uutta kivimateriaalia on tuotu ainoastaan muurilistoihin. MV.*

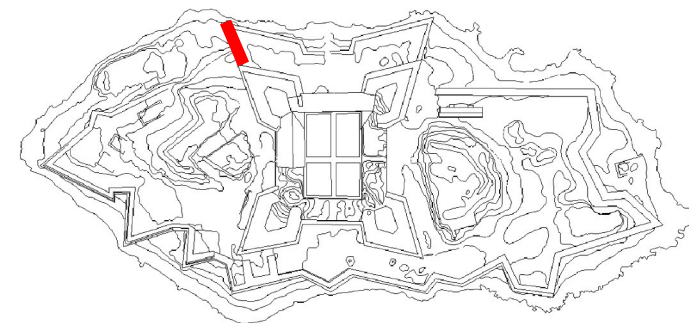
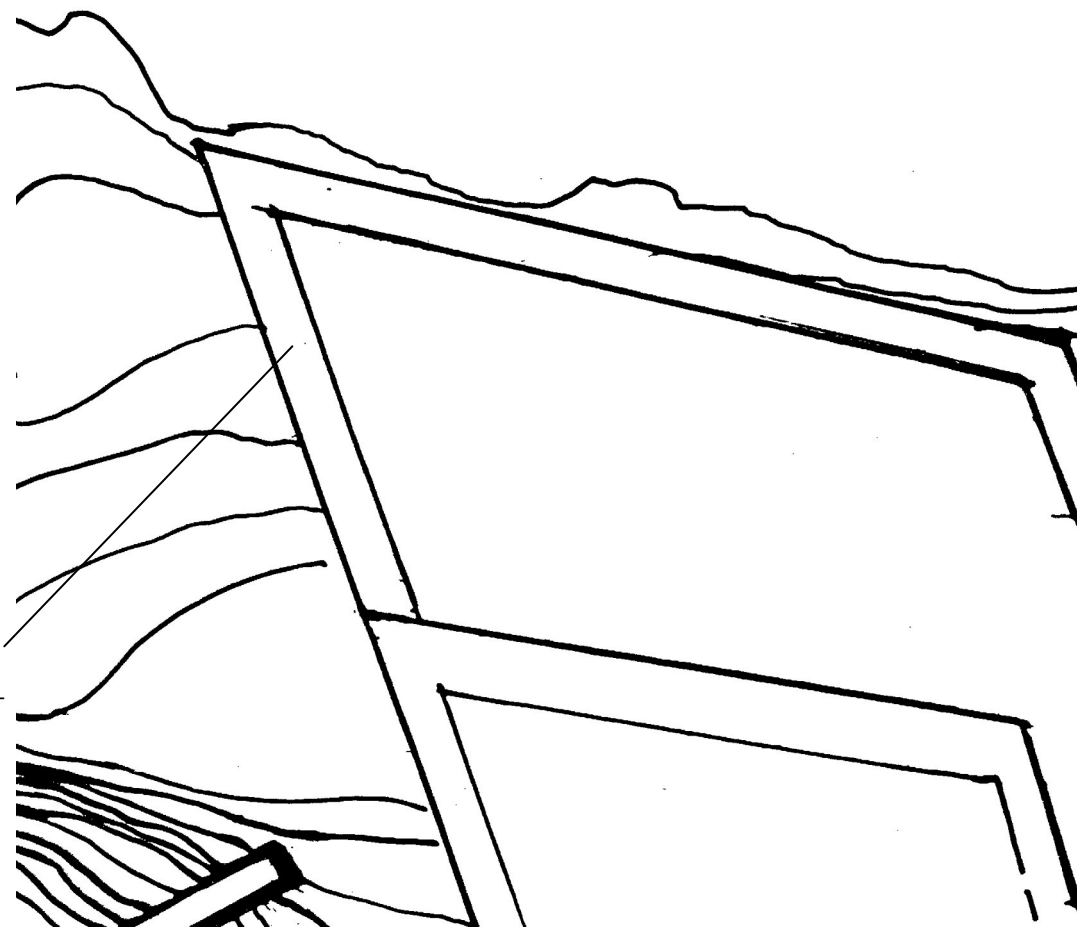
### I- Länsipuoli

Noin 29 metriä pitkä pohjoisen ulkovarustuksen muuri, joka on rakennettu kiinni bastioni Nordenskiöldin kärkeen. Muurissa on 1960-luvun korjaustöiden aikana tehty ajoluiska ja läpikulkuaukko eteläisimmän ampuma-aukon kohdalla.

Muuri on hyväkuntoinen, myös muurin päällinen, jonka turvetuksissa on lievää tuulieroosiota. Rakennetta uhkaavia vaurioita ei ole.

Kärjen kohdalla on näkyvissä muuraussementtilaastikorjauksia.

Sokkeli ja muurin alaosa ovat hyväkuntoisia.

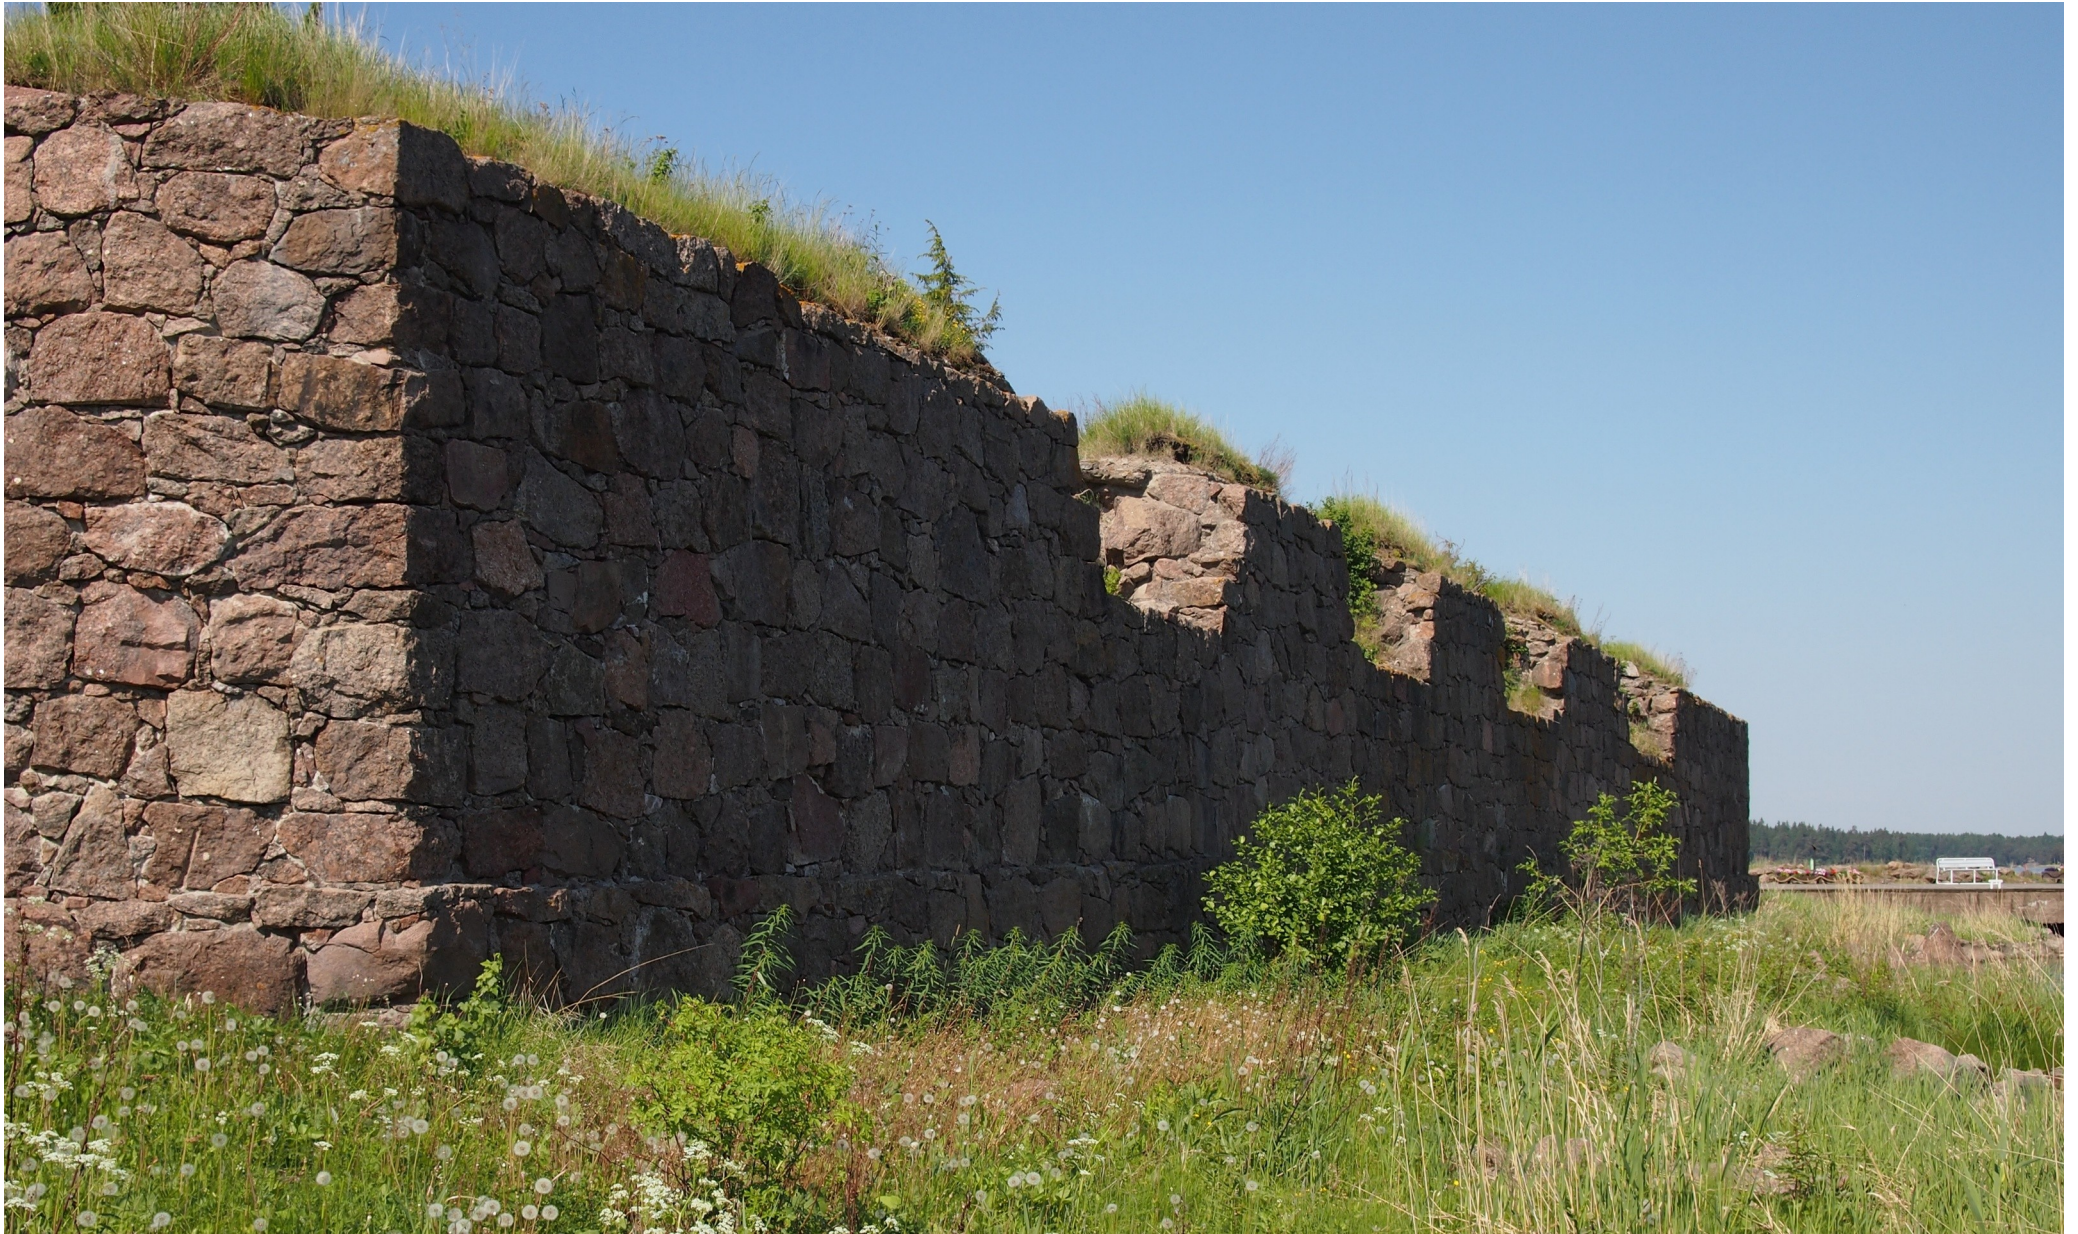
*Kreneloitu reilun 53 metrin pituinen siipimuuri kuvattuna idästä*

Pitkä siipimuuri on korjattu ja hyväkuntoinen. Myös 8m pitkä kylki on hyväkuntoinen. Perustusvauriot on korjattu, alkuperäisen lahonneen paalutuksen jäännöksiä on näkyvissä muurin juurella.

Muurikivissä on näkyvissä jonkin verran liuskottumista, mahdollisesti vanhoja palovaurioita.

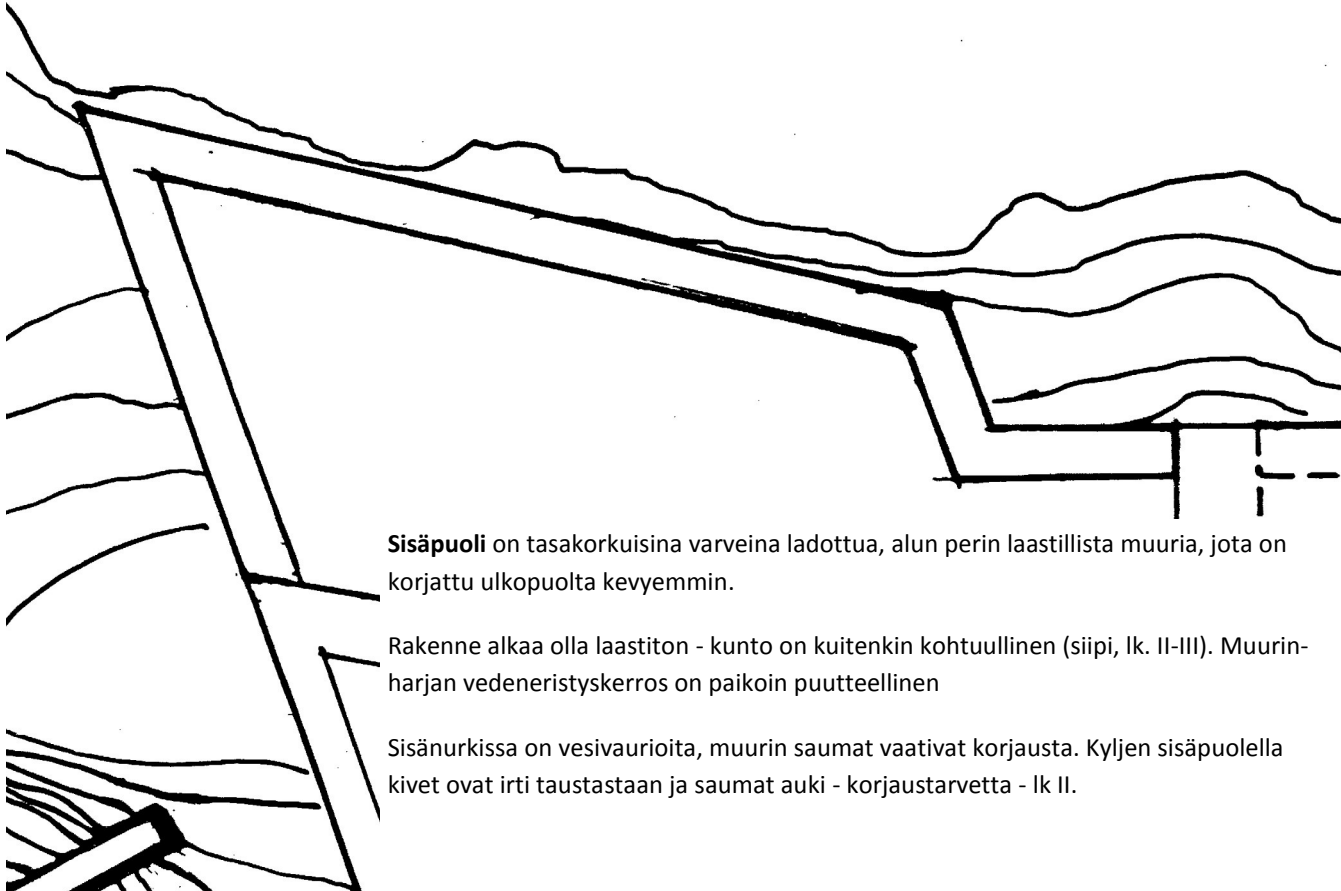
**Sisäpuoli** on tasakorkuisina varveina ladottua, alun perin laastillista muuria, jota on korjattu ulkopuolta kevyemmin.

Rakenne alkaa olla laastiton - kunto on kuitenkin kohtuullinen (siipi, lk. II-III). Muurinharjan vedeneristyskerros on paikoin puutteellinen

Sisänurkissa on vesivaurioita, muurin saumat vaativat korjausta. Kyljen sisäpuolella kivet ovat irti taustastaan ja saumat auki - korjaustarvetta - lk II.

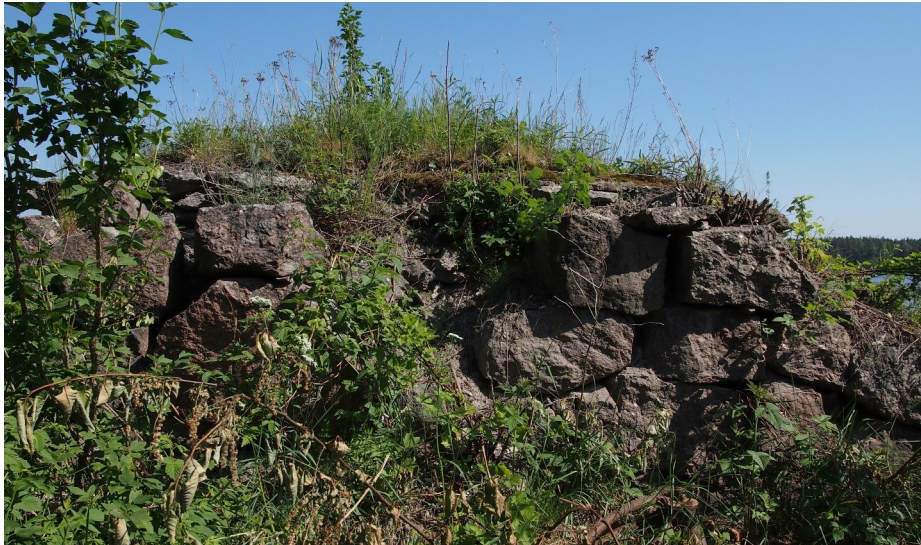
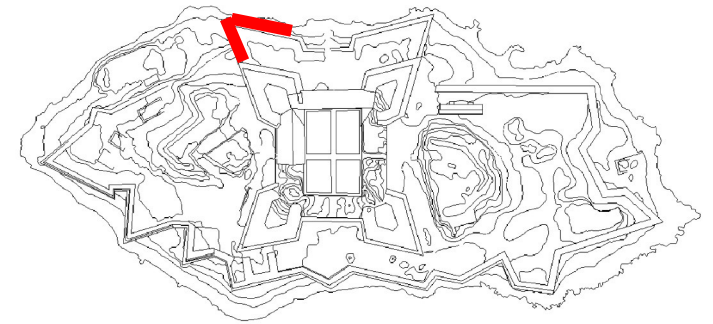
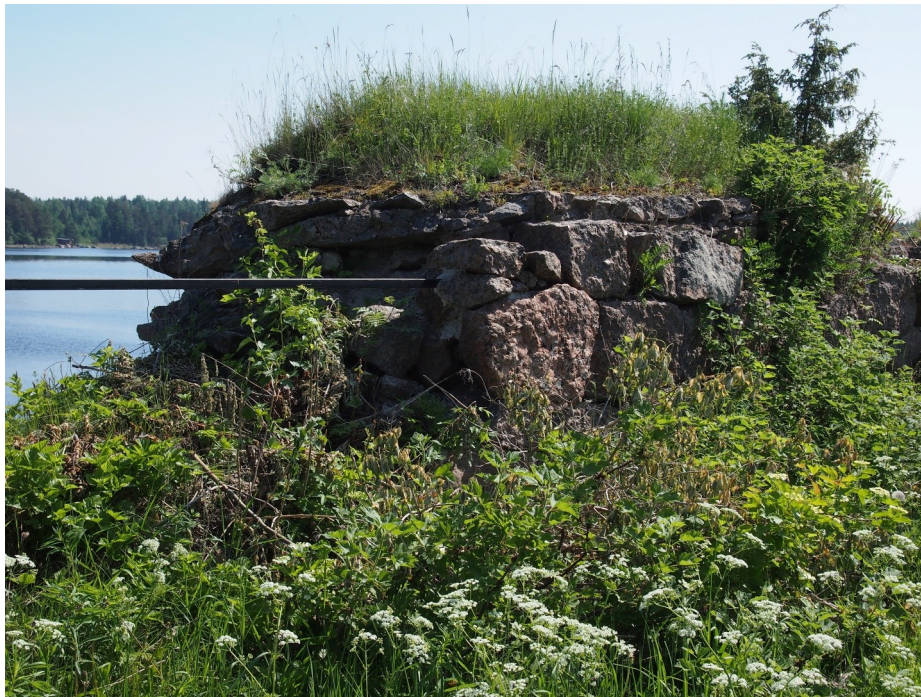
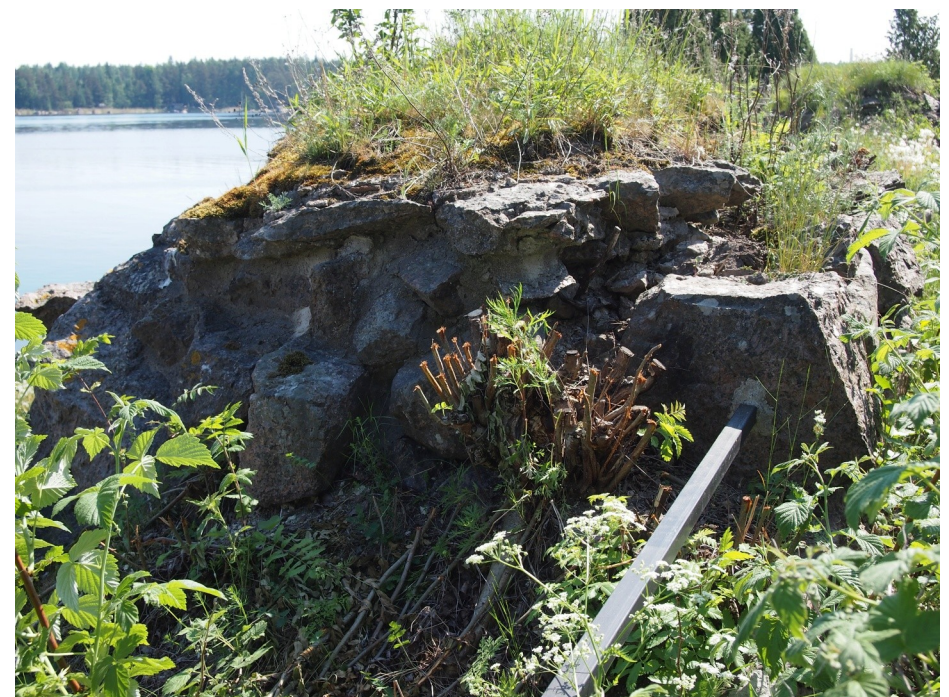
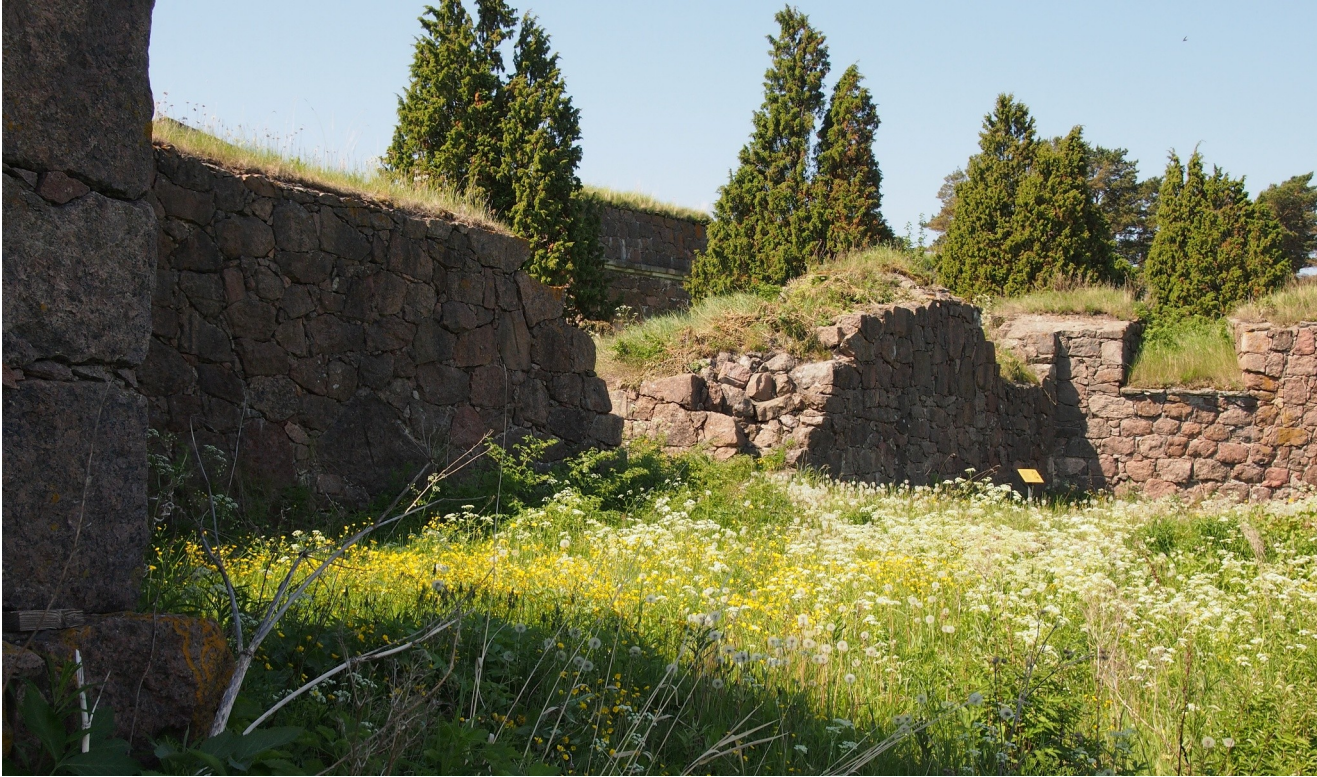
*Pohjoisen esivarustuksen länsiosan rintamuuria ja ampuma-aukkoja kuvattuna sisäpuolelta*

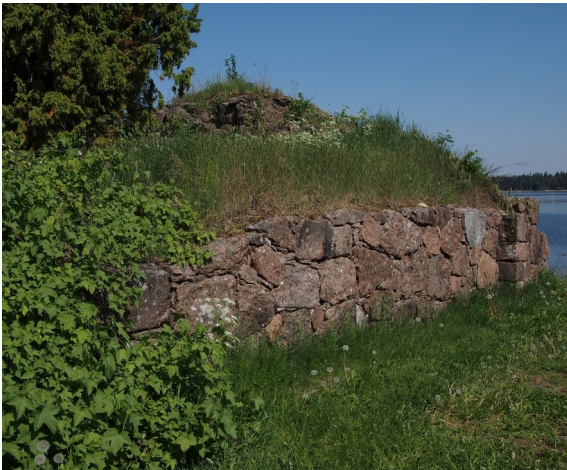
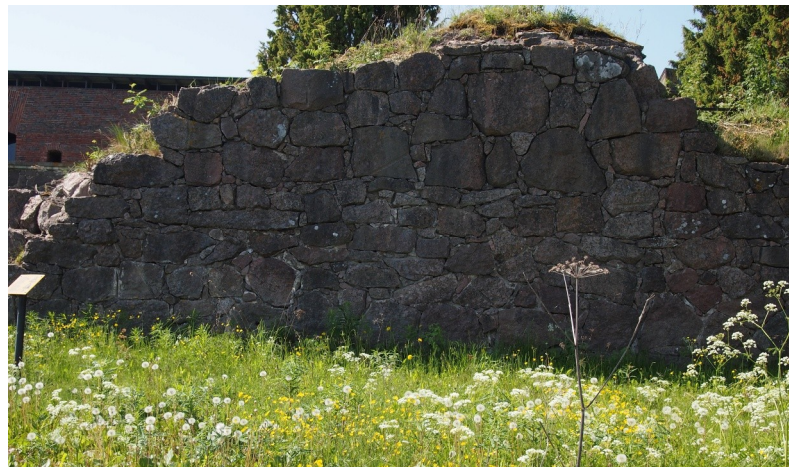
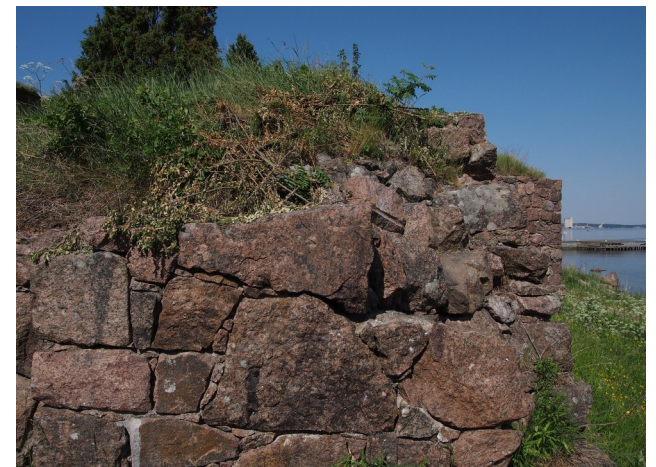
*Pohjoisen ulkovarustuksen kurttiinimuri*

Noin 27 metriä pitkä, limitykseltään hieman epäsäännöllinen muuri. Ulkopuolelta muuri ja portin nurkat ovat periaatteessa kunnossa, pieniä yksittäisiä korjauskohtia. Sisäpuolella rintamuurissa on useita vaurioita, joista osa on kiireellisesti korjattava.

Sisäpuolella läntisessä rintamuurissa sortuma, ylimmät kivet liikkeessä, laastisaumat auki, puunjuuria, vesieristyskerros on puutteellinen.

Itäosassa useita siirtymiä, muuri on sortumassa. Välitön korjaustarve (luokka I).

Muurijakso, jossa ylin varvi siirtynyt, korjattava.

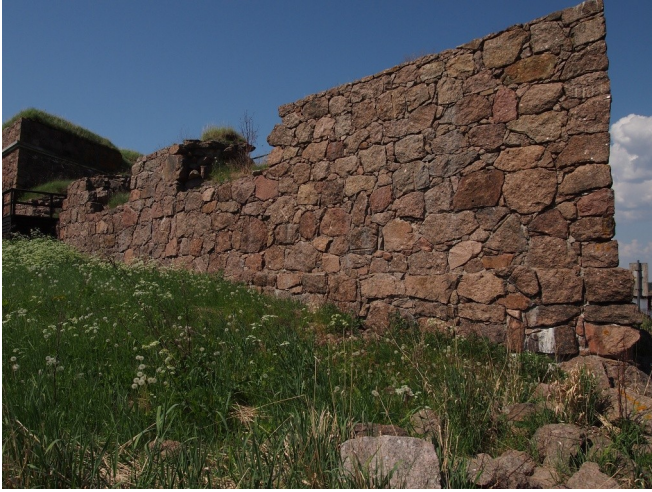
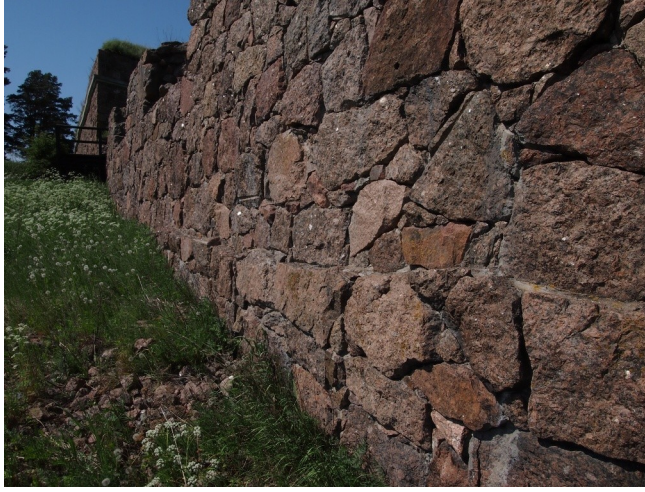
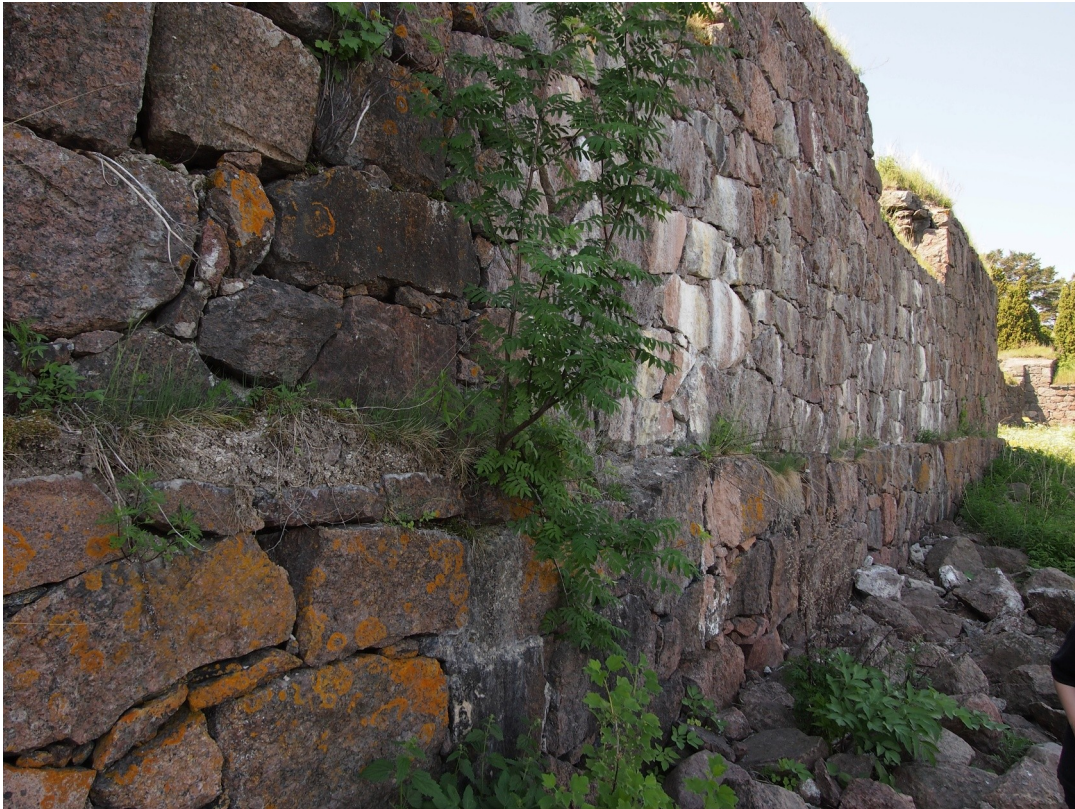
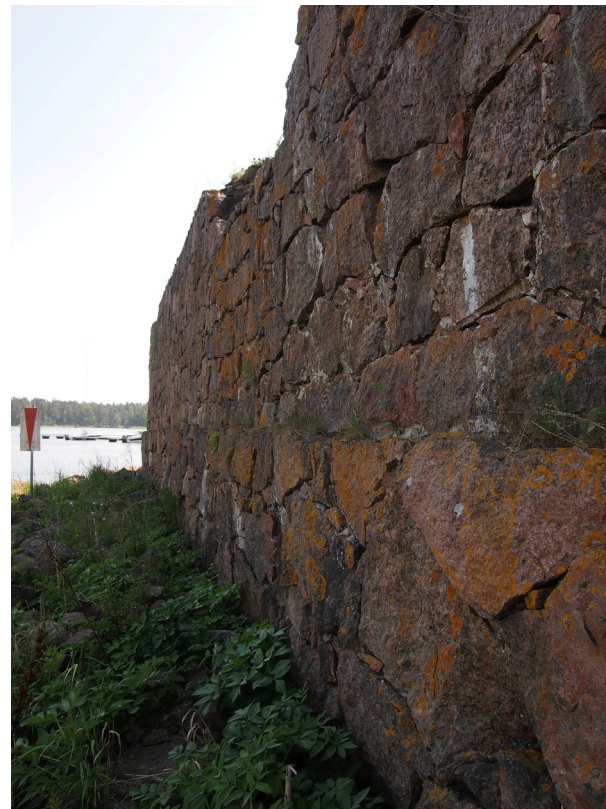
Pohjoisen ulkovarustuksen koilliskärki. Puolibastionin rakenne koostuu noin 8 m pitkästä kyljestä sekä noin 54 ja 28 metriä pitkistä siivistä, joista itäinen liittyy bastioni Qweckfeldtiin kärkeen.

Ensimmäisen ampuma-aukon itäpuolelta kohti kärkeä - lk II, tilanne pahenee itään päin mentäessä, vaikka kivet ovat paikallaan, sillä kiilakiviä puuttuu ja laastisaumoja on auki. Muurin keskiosa on laastitonta, ja muuripinnoissa on paljon kalkkivalumia, joista päätelleen muurista tulee (tai on tullut) vettä läpi. Vesivuodon syy ei ole näkyvissä, todennäköisin aiheuttaja lienee maakerrosten väliin patoutuva pintavesi. Muurin pinnassa on jopa tippukiviä. Rakenteissa on liikaa kasvillisuutta.

Varustuksen länsikyljessä on jonkin verran kasvillisuutta. Muurissa on pullistuma, mutta rakenne on kuitenkin oletettavasti tyydyttävässä kunnissa (III) - ampuma-aukon vasen pieli ja alapuolinen alue on luultavasti jo "kiinnitetty". Tarkkailtava muurin osa.

Varustuksen kärjestä katsoen viiden metrin pituisella alueella on parempaa, jo korjattua muuria

Itäsiiven muuri on hyväkuntoinen, ensimmäisen ampuma-aukon pohja täydennettävä. Puu ja muu kasvillisuus on poistettava.

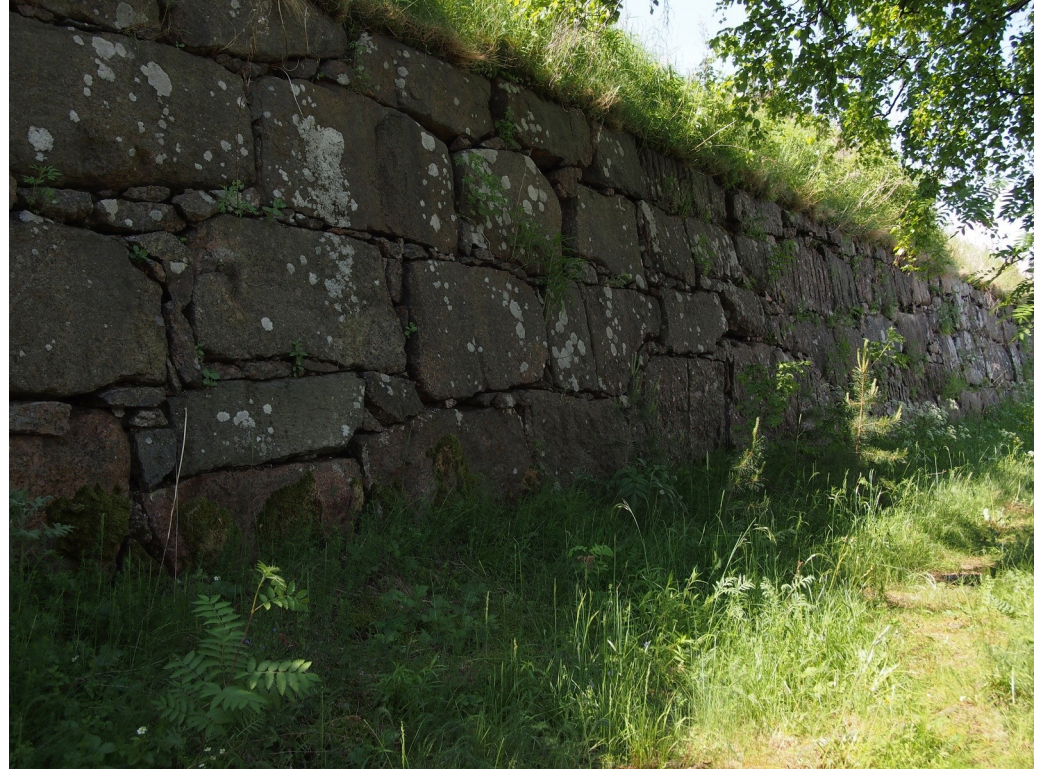
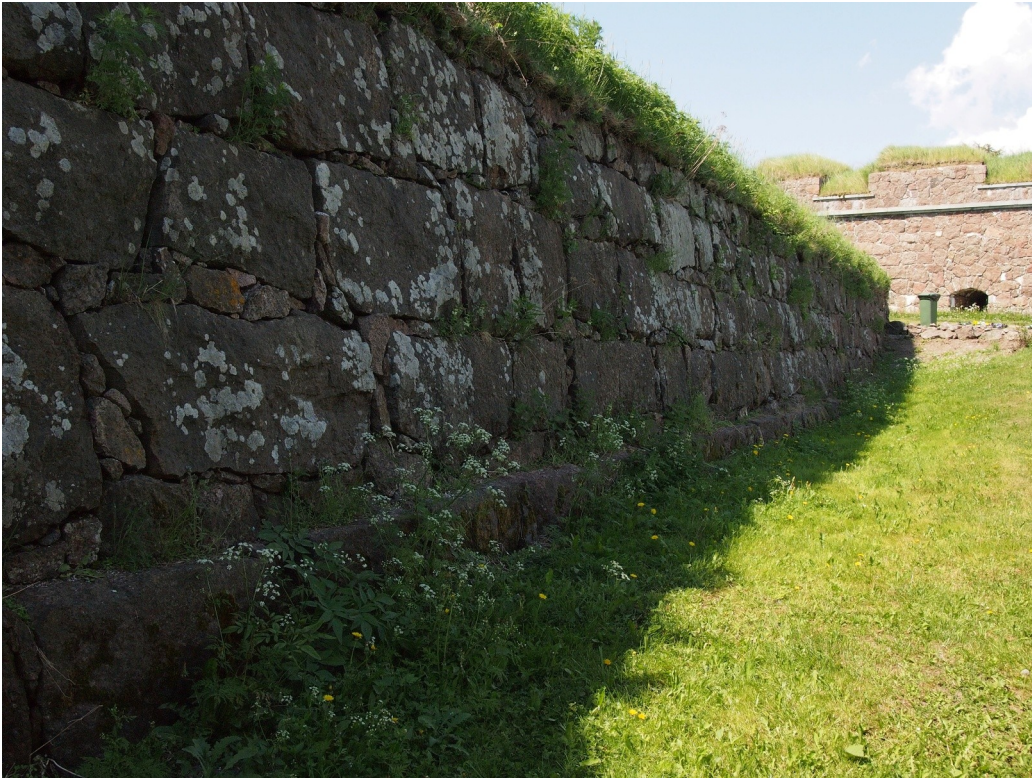
*Vasemmalla: pitkän pohjoisen rantamuurin itänurkka. Poikkeuksellisen suuret, tasapintaiset ja nurkassa muotoon hakatut muurikivet.*

Noin 100 metriä pitkä suurista kivistä koostuva maanvastainen muuri, jossa on päälinnoituksen bastionien tavoin selvästi erottuva ulkoneva ”sokkeli”. Muuri on hyvin muotonsa säilyttänyt. Muurinharja lienee peräisin aikaisemmasta korjausvaiheesta, erittäin hyvässä kunnossa.

Muurissa on jonkin verran irtonaisia kiilakiviä, ja vaakasaumoissa on riittävästi vettä ylimääräiselle kasvillisuudelle. Muuri on alun perin ollut laastillinen, mutta laasti on rapautunut hiekaksi.

Muuri ei vaikuta vaurioalttiilta: pieniä korjauksia ja kasvien poistoa voidaan tehdä, lk III. Muurin itänurkka on laastiton, mutta saa olla - ei korjaustarvetta.

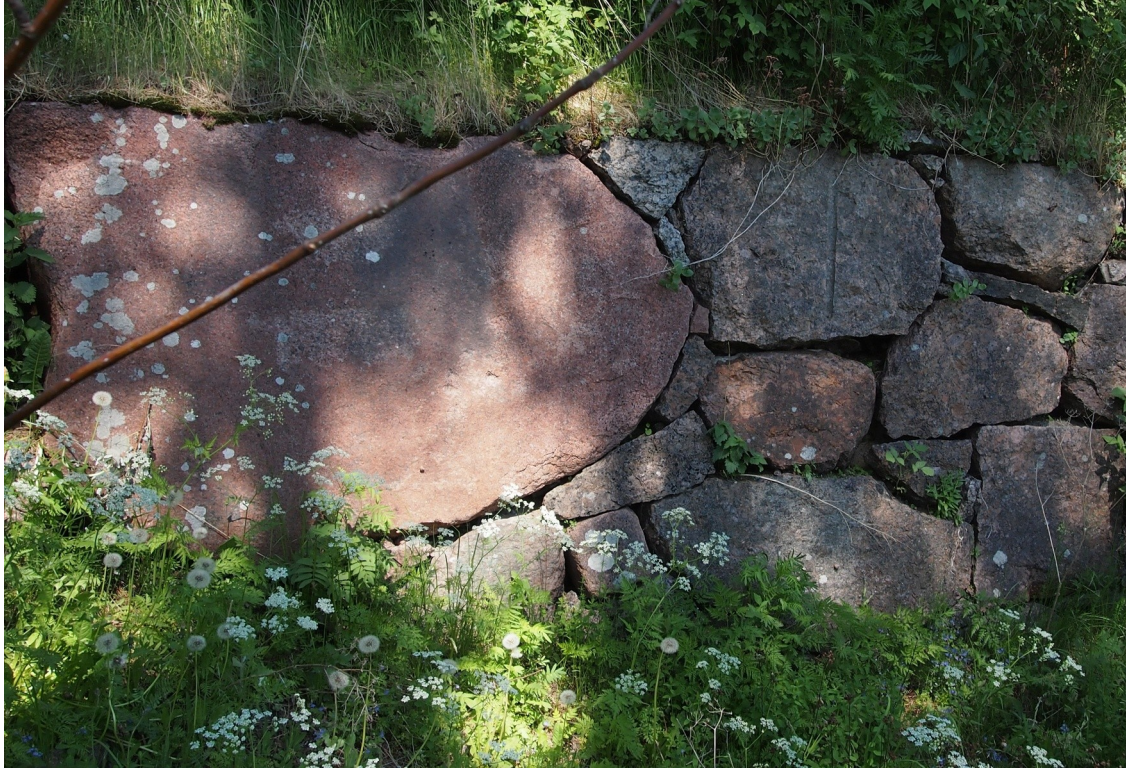
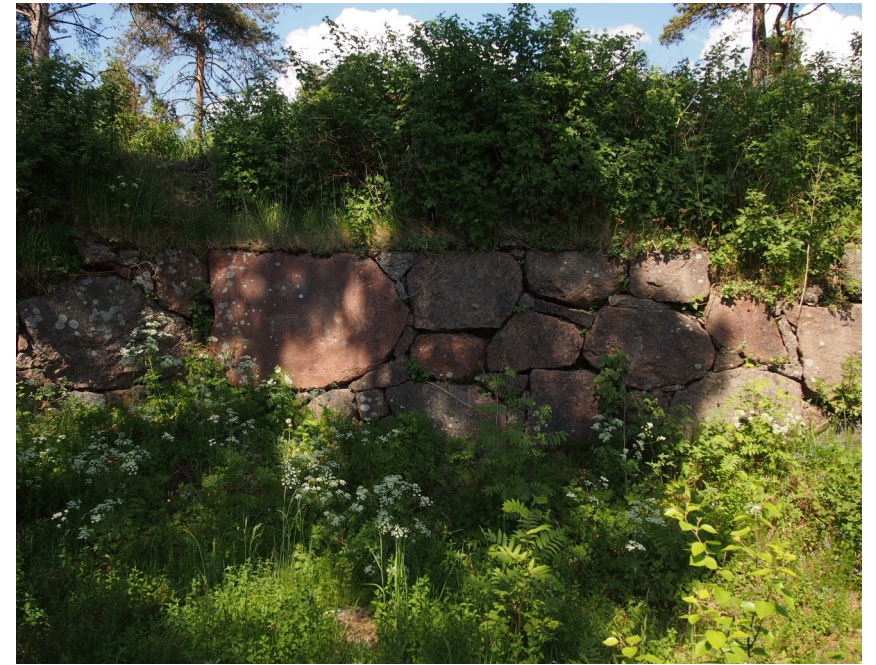
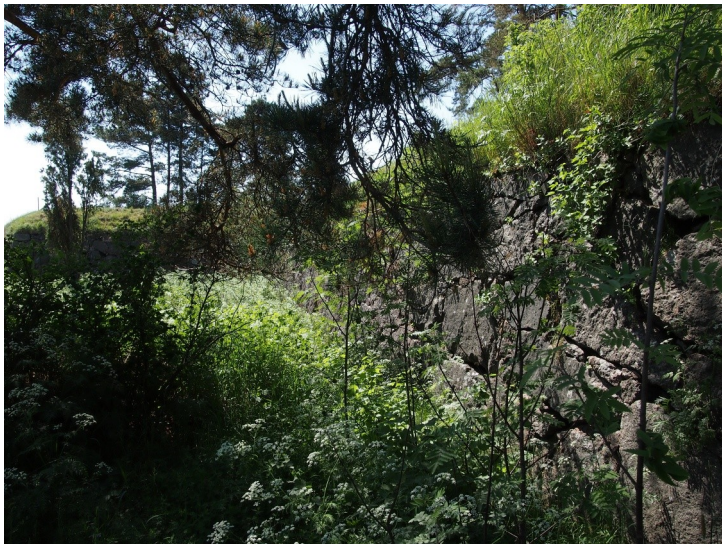
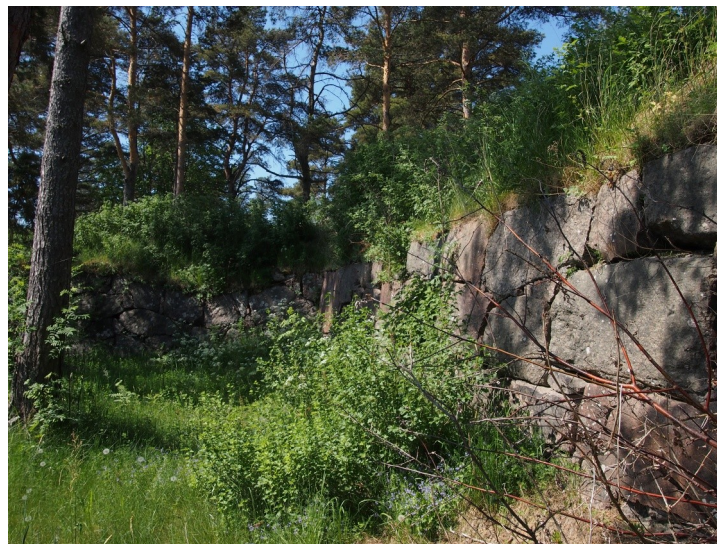
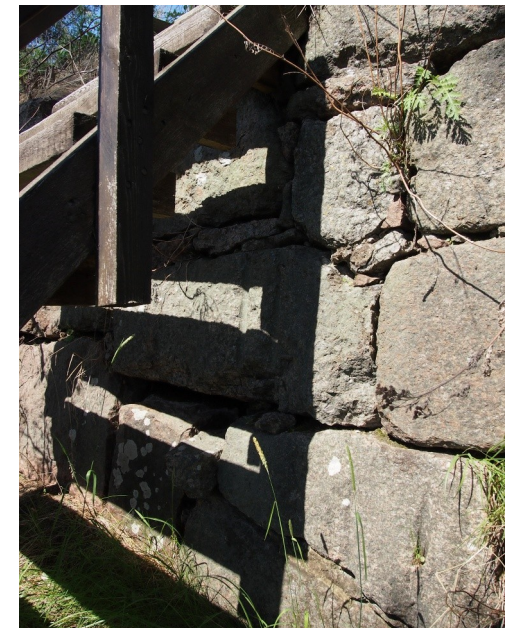
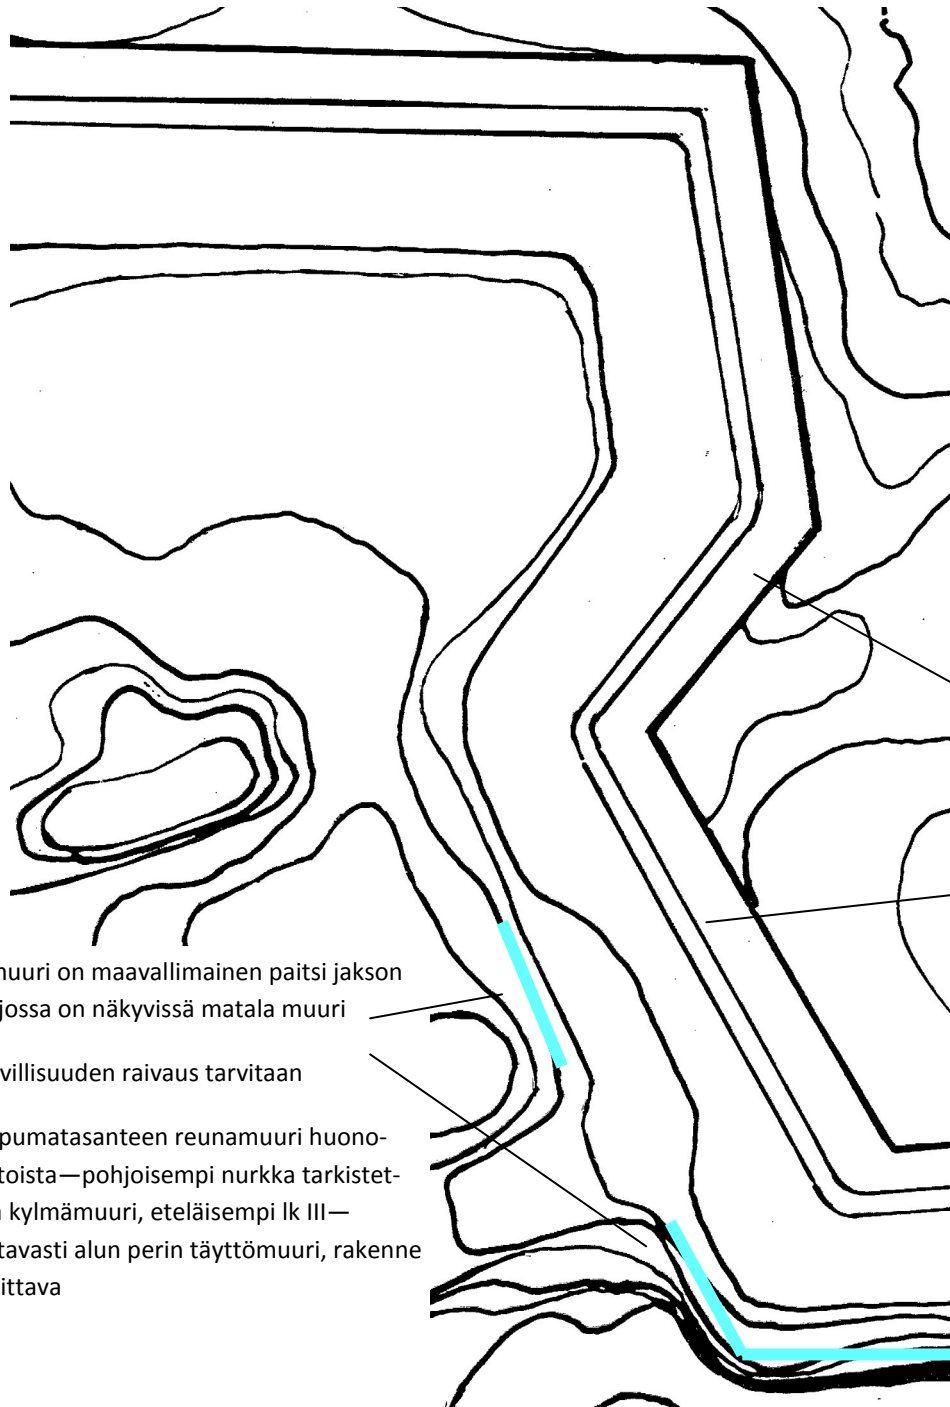
Sisältä rintamuuri on maavallimainen paitsi jakson eteläosassa, jossa on näkyvissä matala muuri

-ampumatasanteen reunamuuri huonokuntoista—pohjoisempi nurkka tarkistettava kylmämuuri, eteläisempi lk III—luultavasti alun perin täyttömuuri, rakenne tutkittava

-kasvillisuuden raivaus tarvitaan

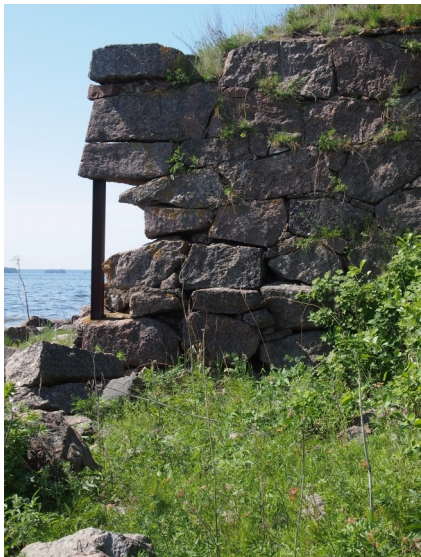
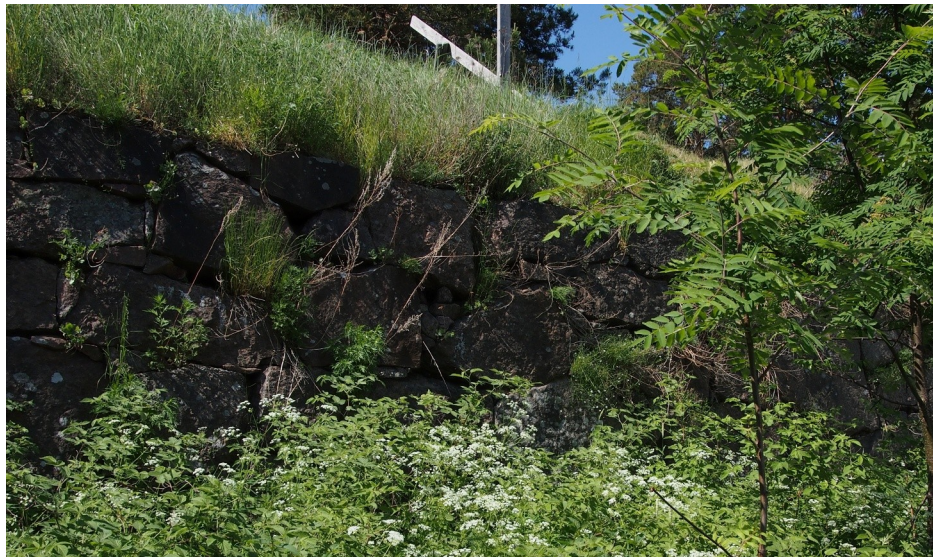
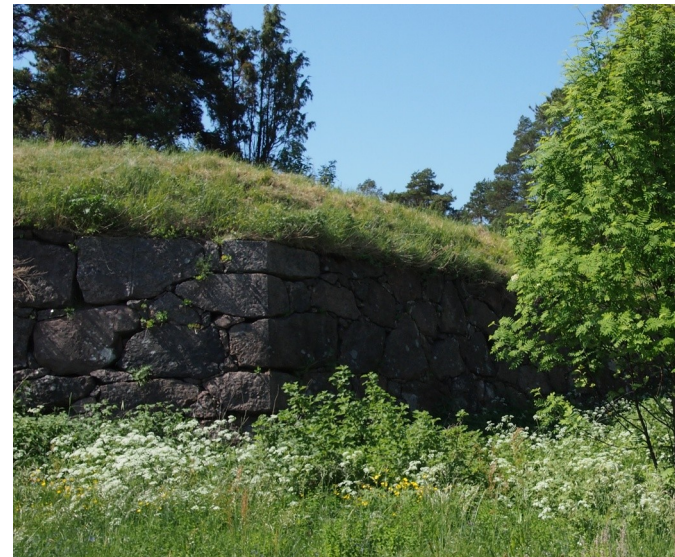
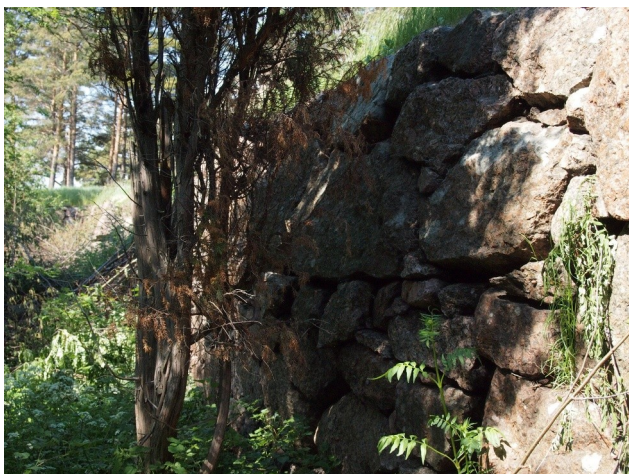
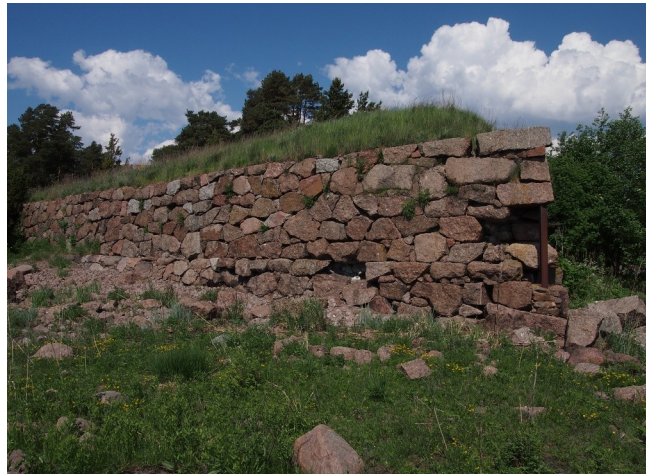
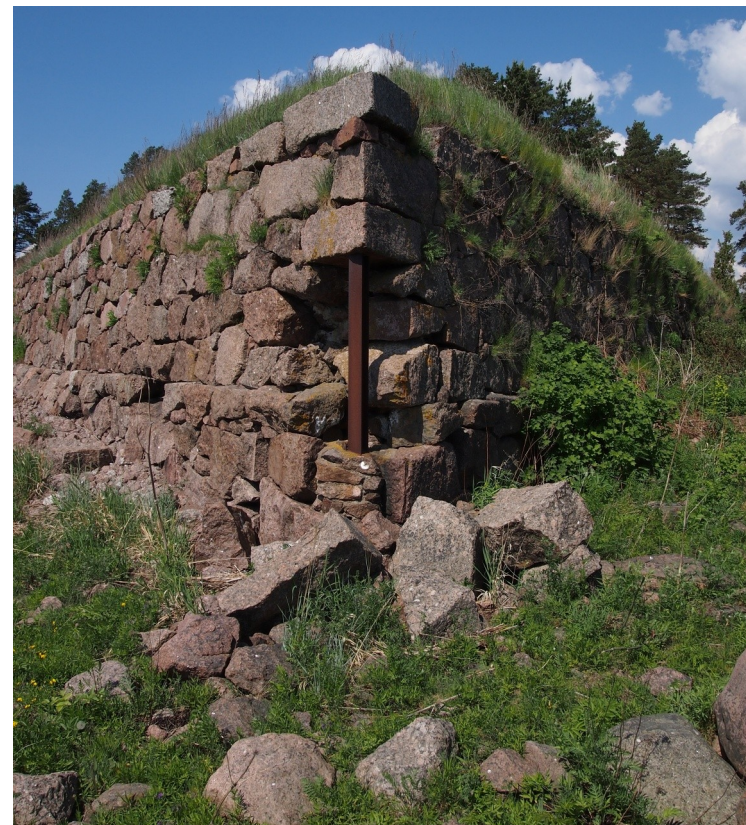
Taitteinen, suurista kivistä muurattu muuri, yhteensä noin 75metriä pitkä.

Pohjoisin muuriosuus on lähes monoliittirakenne - todella suuret kivet. Muuri on laastiton. Rakenne on muodossaan, ei korjaussuosituksia. Myös päällinen on OK.

Muurissa on havaittavissa venäläistä kivenkäsittelyä. Yleishahmo kohtuullisen hyvä, hieman kasveja ja levää saumoissa.

-ylin sauma kaipaa huomiota, kiilakivet osin liikkeessä tai poissa

-korjaussuositus koskee ennen muuta kiilakiviä

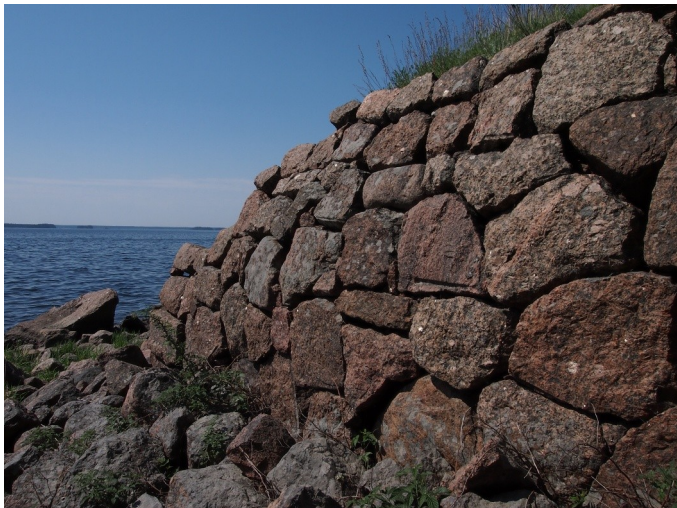
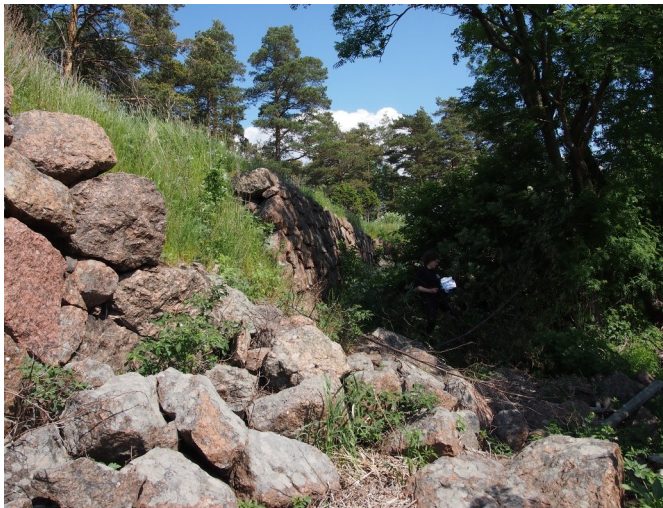
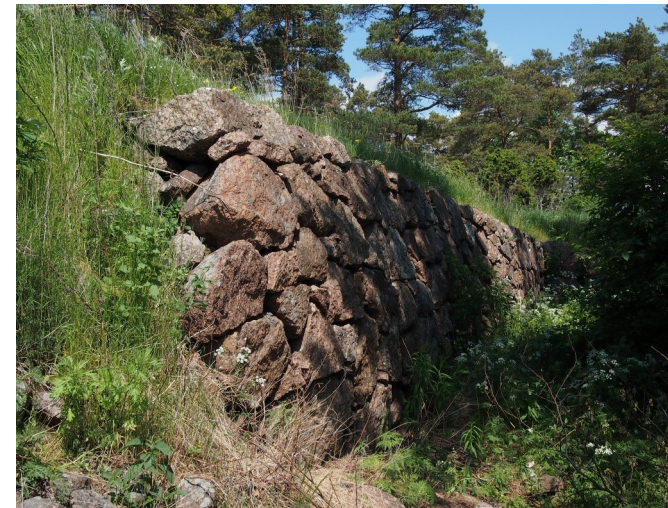
*Jakson itäisimmät muurit. Muurin rakenne muuttuu vaaralliseksi kärkeä lähestyttäessä. Oikeanpuoleisessa kuvassa näkyy vähitellen pullistuva muoto*
