# SVARTHOLMAN LINNOITUS

Muurattujen rakenteiden kuntoarvio

KATI SALONEN JA MONA SCHALIN ARKKITEHDIT OY 27.6.2013

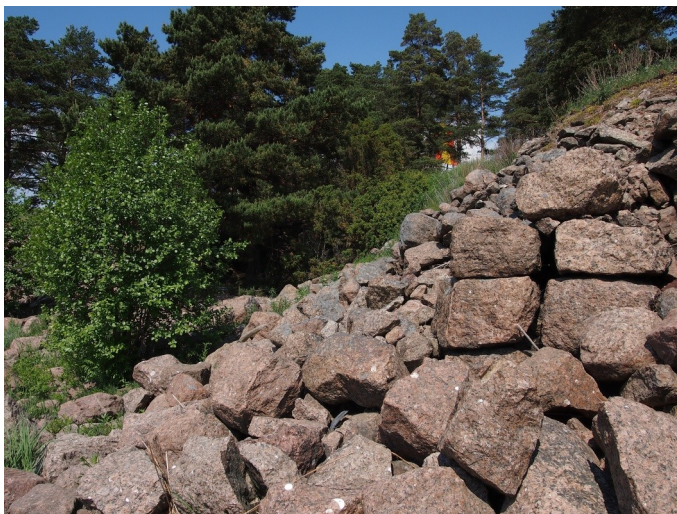
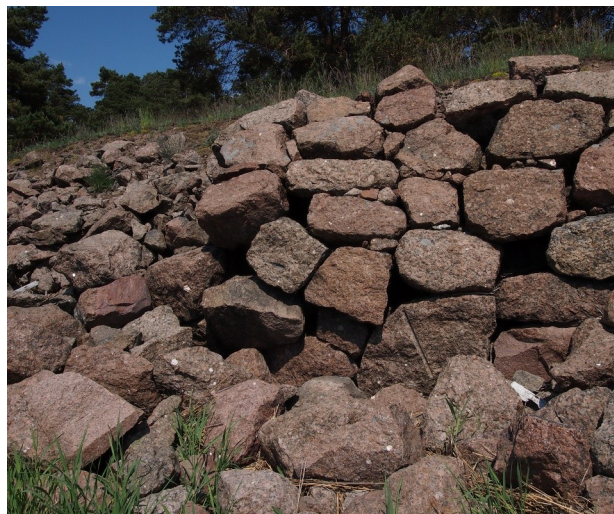
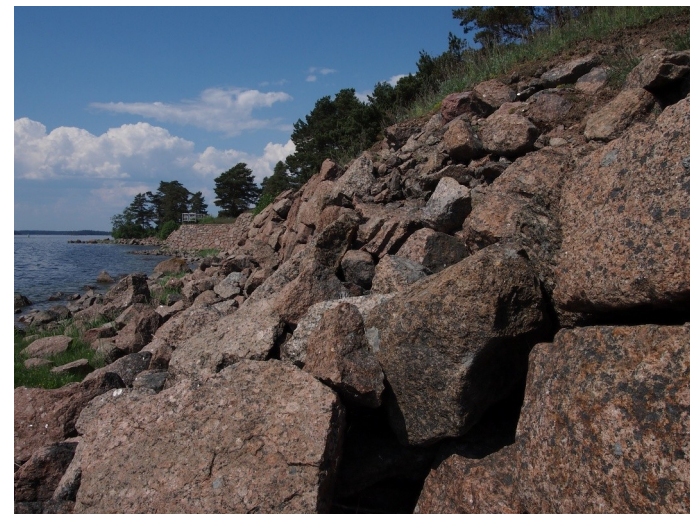
*Eteläisen muurin linjaus hahmottuu muutamien jaksojen perusteella, mutta kokonaisuus on rauniomainen*

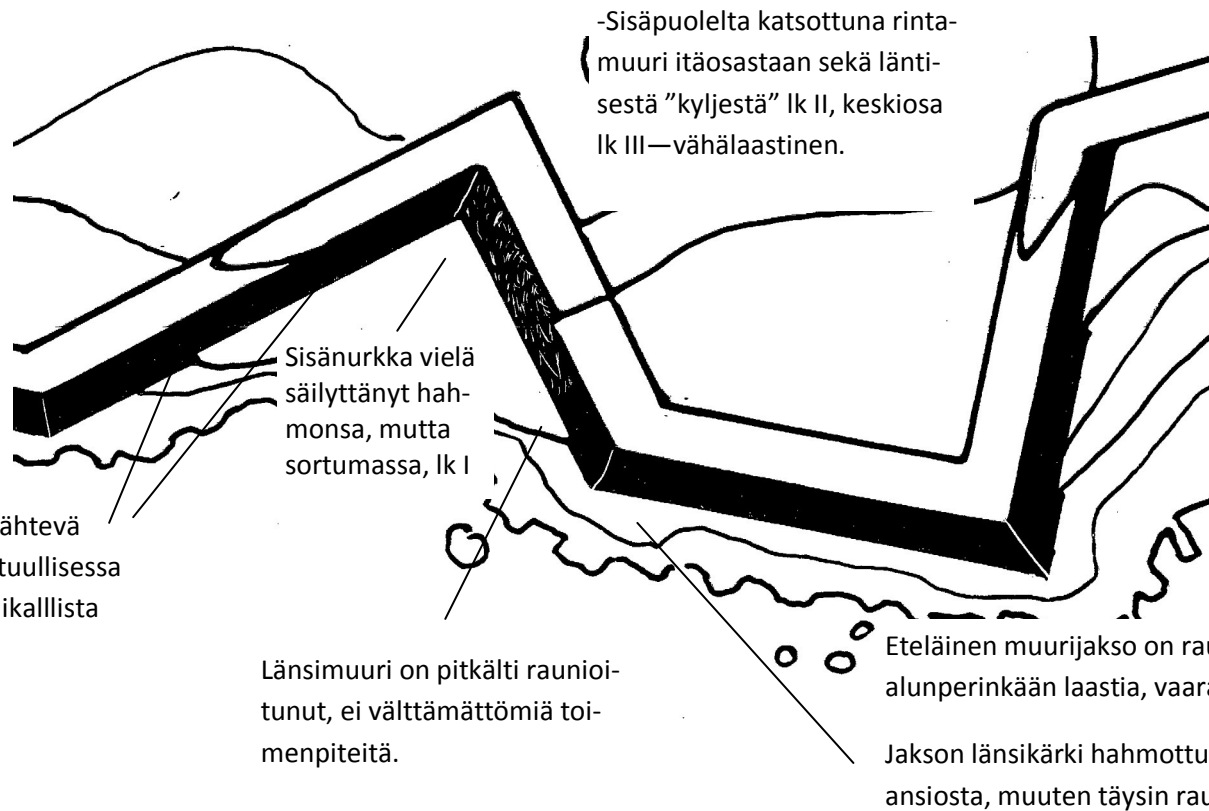
Itäisin muurinjakso - lähellä sisänurkkaa korjaustarvetta lk II, kärkeä kohti lk I. Muodonmuutoksia, paikallinen sortuma muutaman metrin päässä kärjestä.

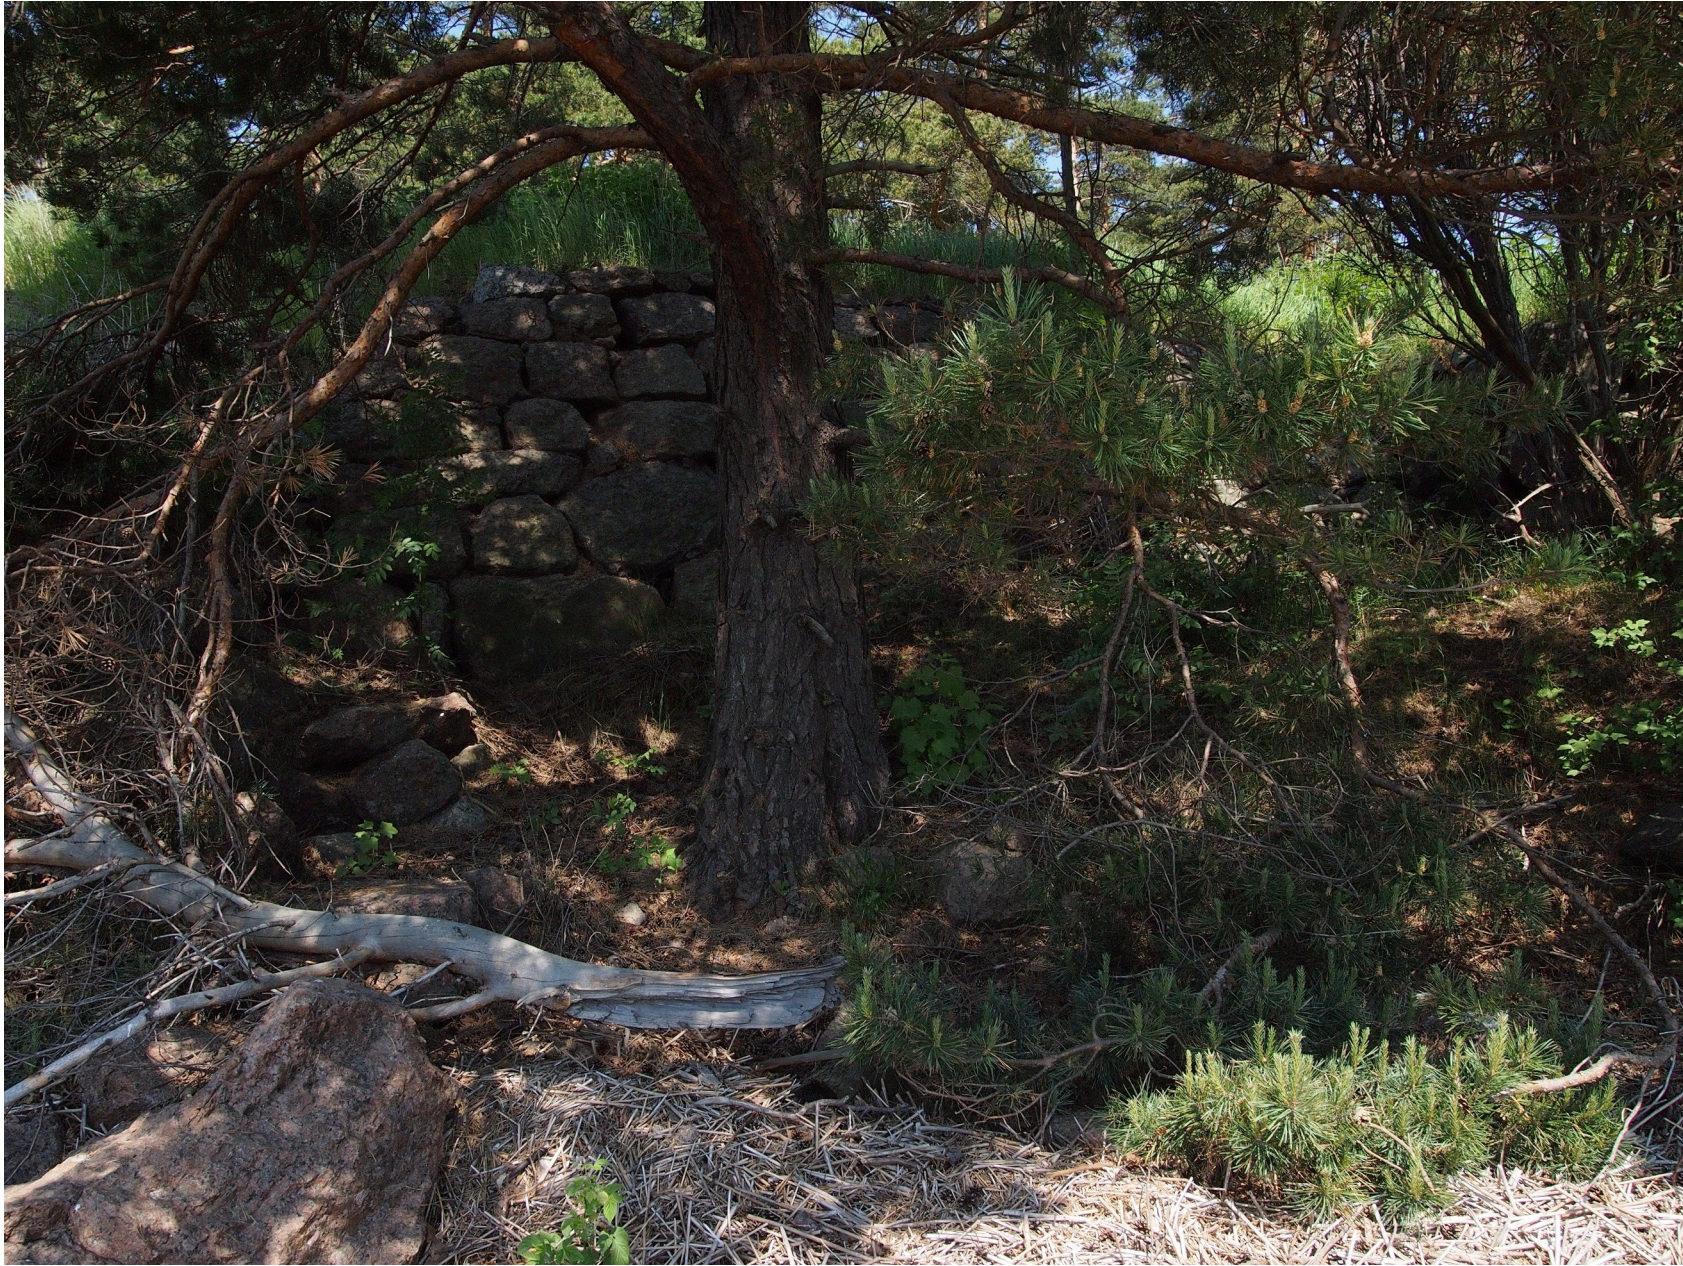
*Raunioitunut muuri päättyy sisänurkkaan, jossa viimeinen säilynyt muurinjakso on vielä paikallaan ja saattaa olla vaarallinen.*

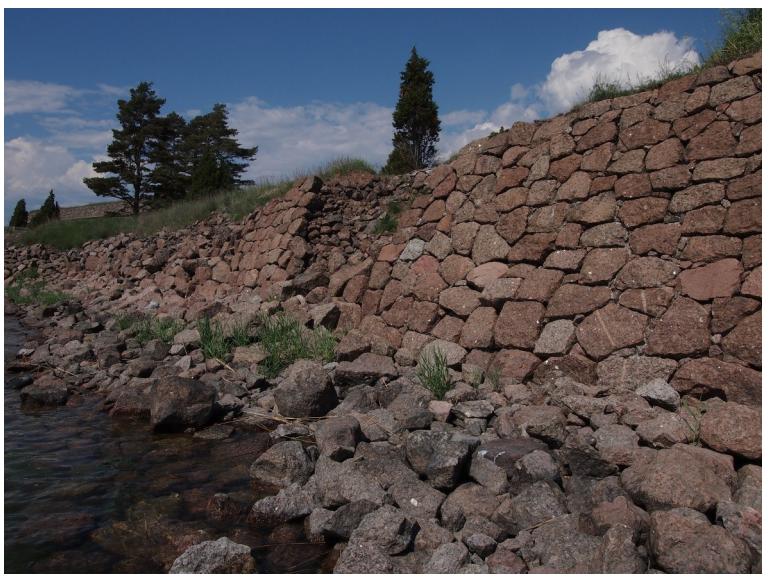
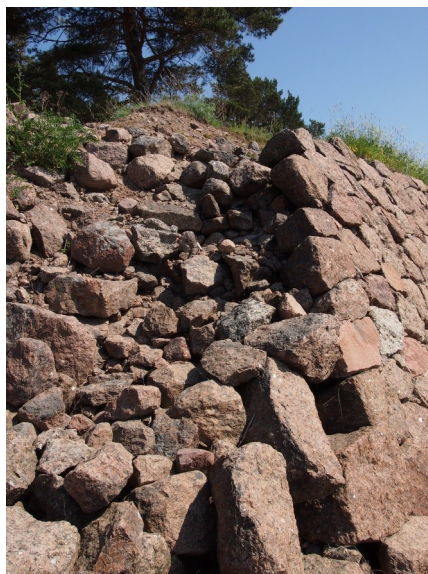
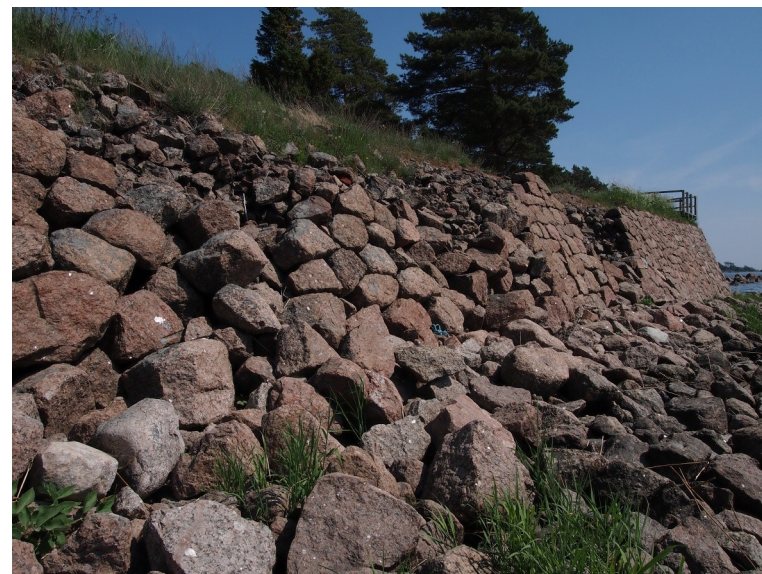
*Bastioni Schantzin edustalla sijaitseva pitkä muuri—laajoja sortuma-alueita*

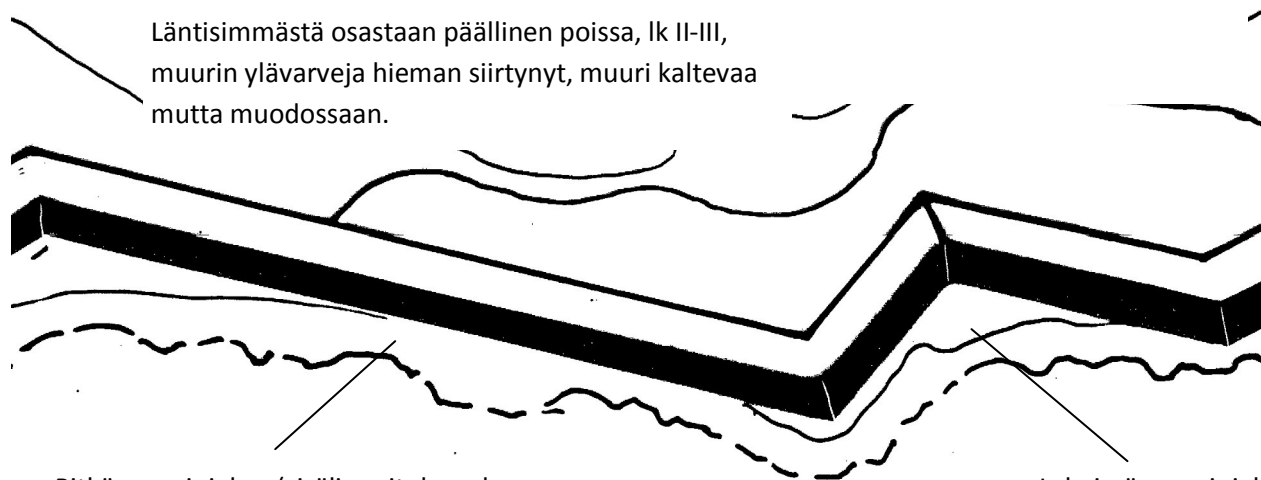
Pitkä muurinjakso (sisälinnoituksen bastionin kohdalla) korjaustarve lk I, laajoja sortumia.

Lyhyissä muurinjaksoissa korjaustyö oletettavasti tehty äskettäin, kunto on kohtuullinen tai hyvä.

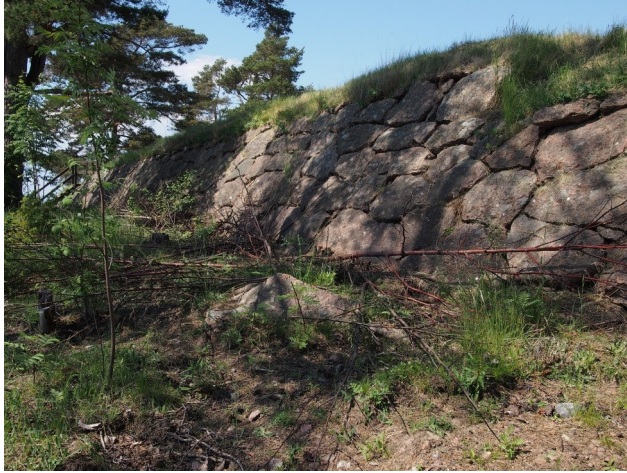
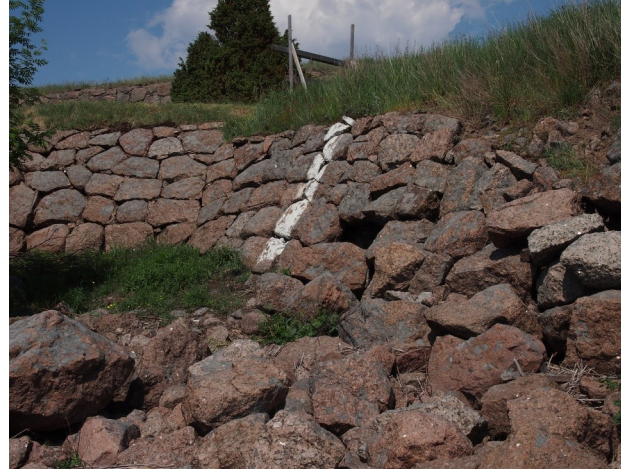
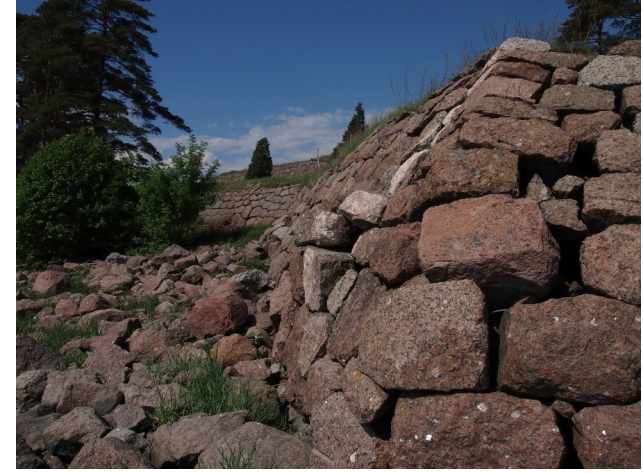
*Jakson itäosassa on ensimmäistä sortunutta aluetta lukuun ottamatta kohtuullisen hyväkuntoista muuria, jossa paikallisia sortumia.*

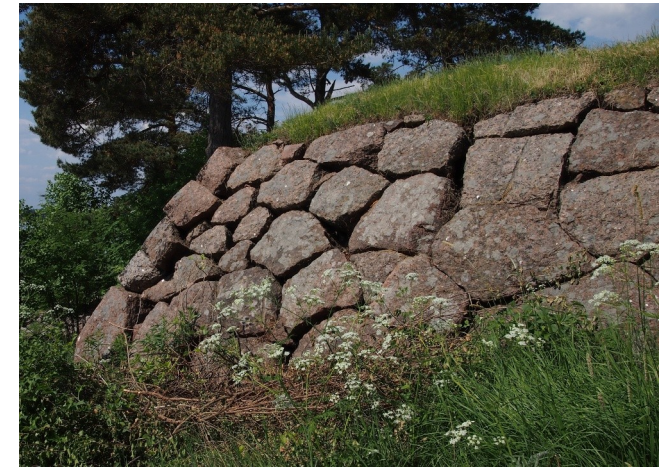
*Läntisempi kärki kuuluu muodonmuutoksista huolimatta luokkaan III.*

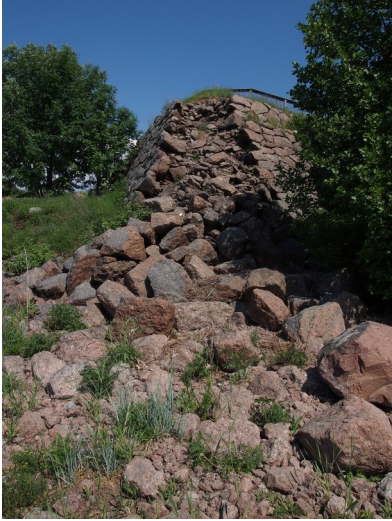
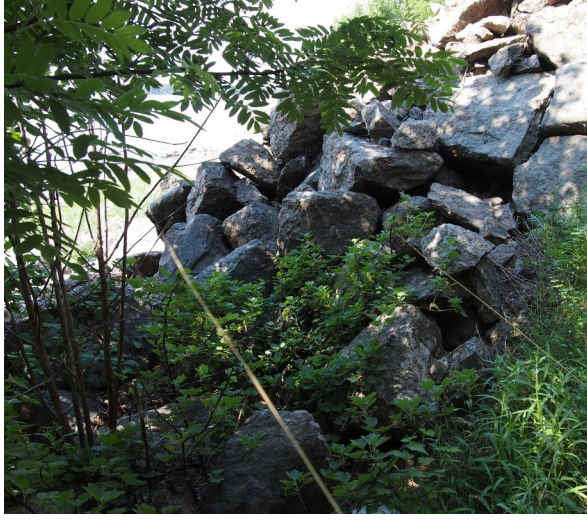
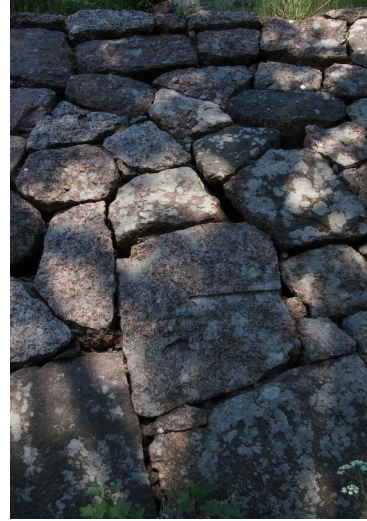
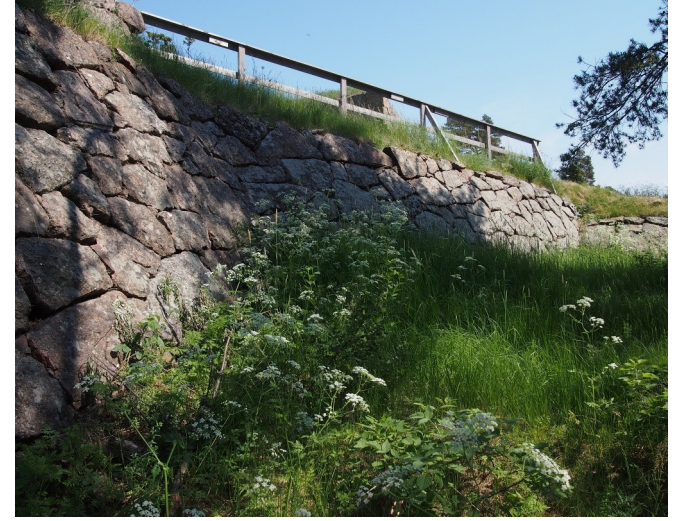
*Jakson itäisimmät muurit. Muuri harvenee kärkeä kohti mentäessä.*

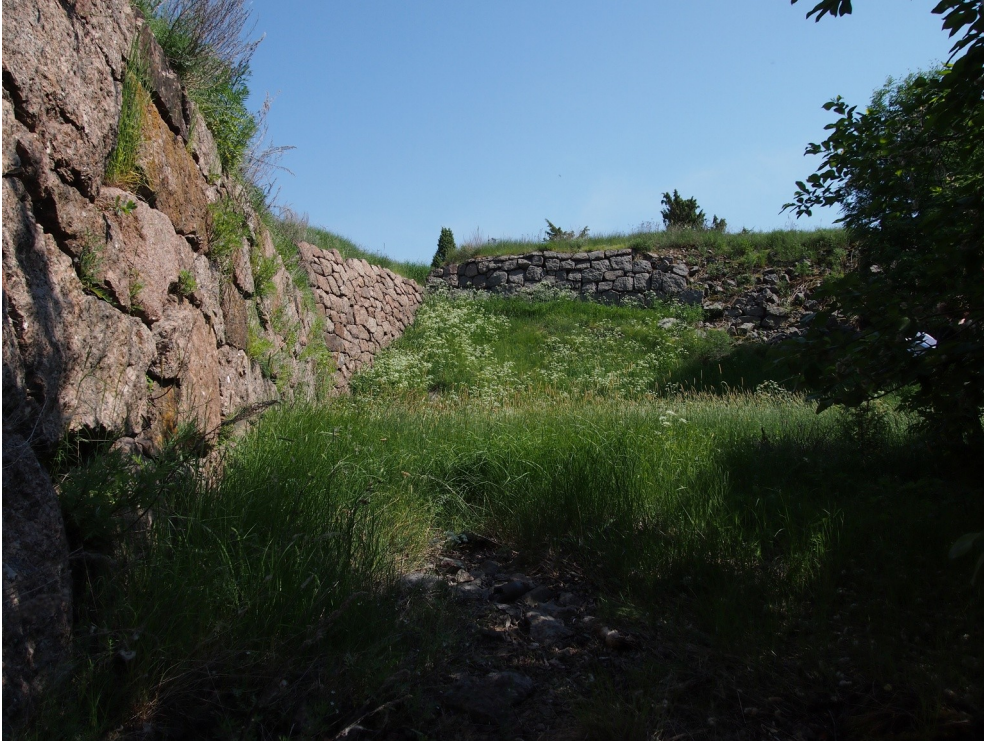
*Läntisimmät osat ovat melko hyväkuntoisia, vaikka saumoissa on jonkin verran kosteutta ja kasvillisuutta. Alakuva vasemmalla — kärkeä kohti muuri harvenee.*

Läntisin muurinjakso pääsääntöisesti lk III, mutta kärkeä kohti lk II - harvenvaa muuria. Perustus kuitenkin hyvä. Kasvillisuutta poistettava.

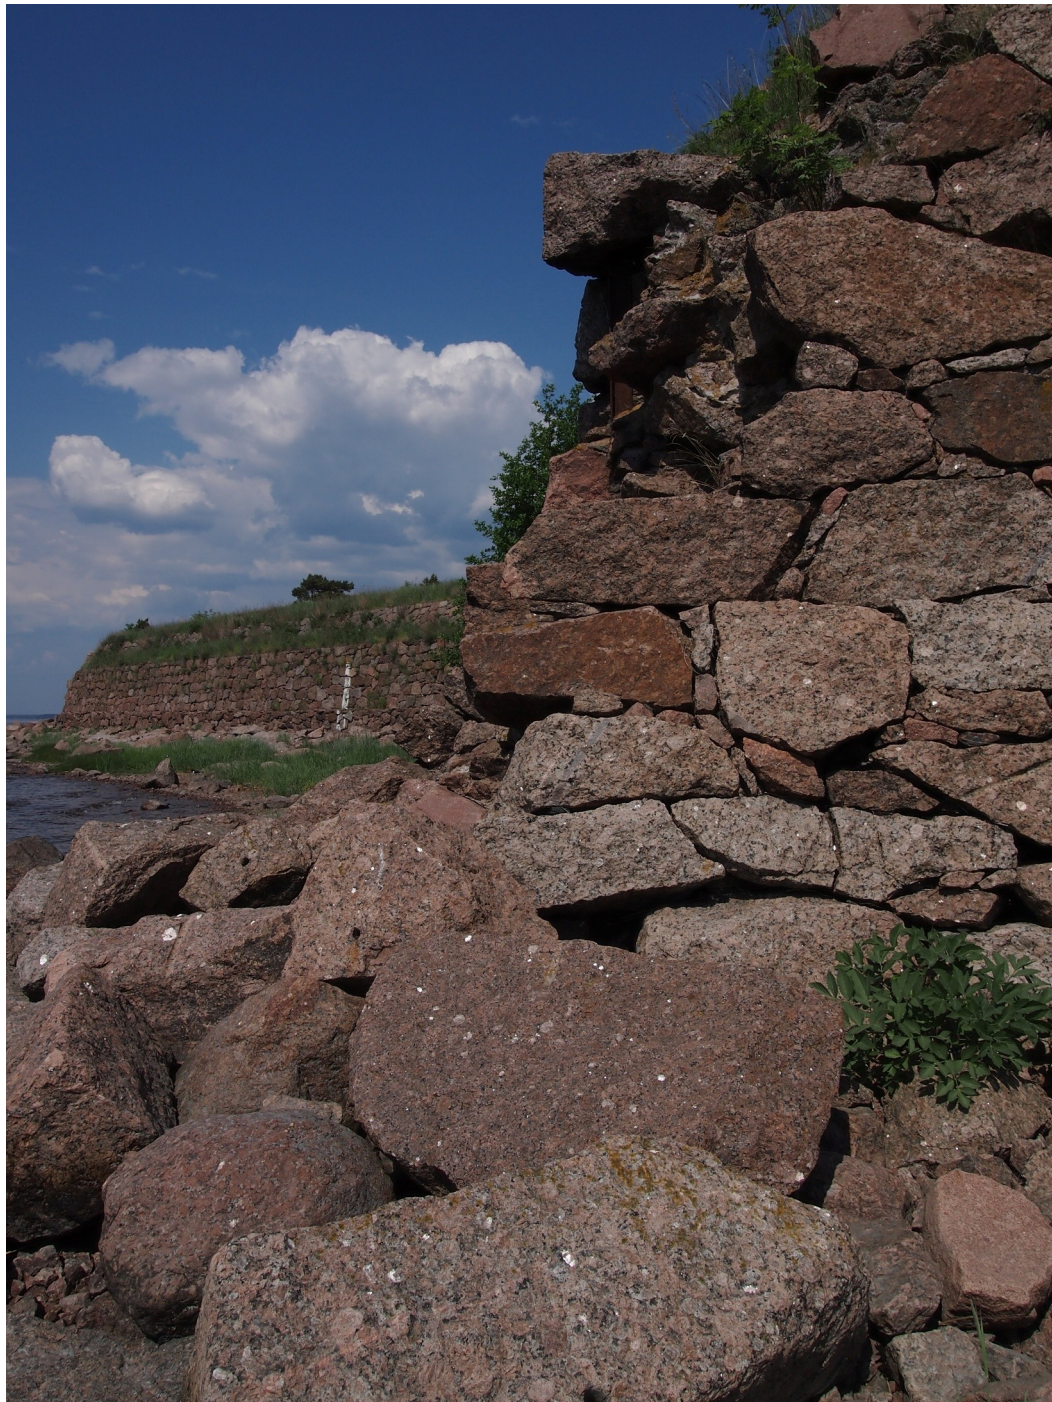
Kärjessä terästuki, ei odotettavissa välitöntä tuhoa, sortumisesta on pitkä aika.

*Jakson itäpäässä oleva kärki on sortunut vuosikymmeniä sitten, ja se on pyritty pitämään paikallaan terästuella. Taustalla länsikärkeä kohti jatkuva muurinjakso.*

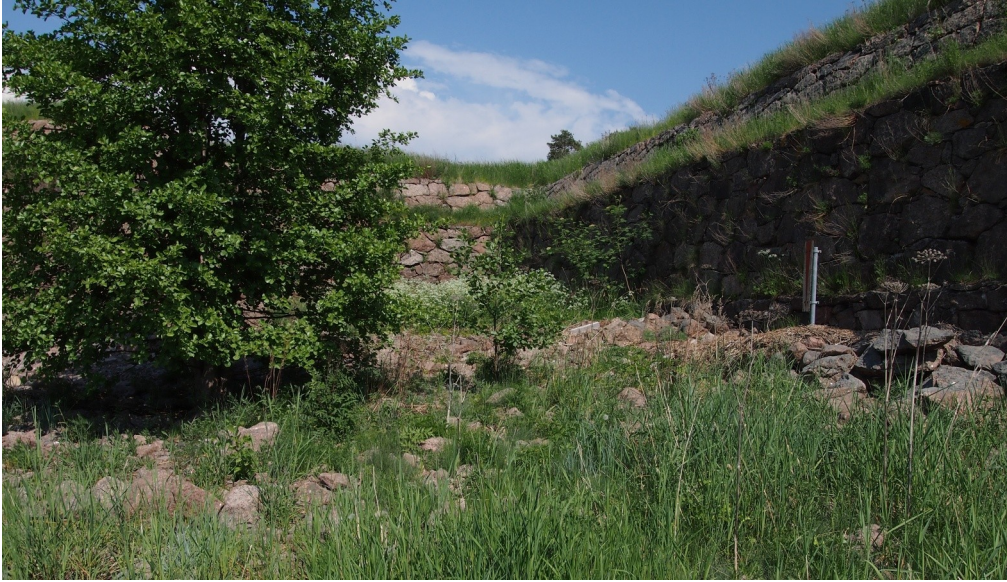
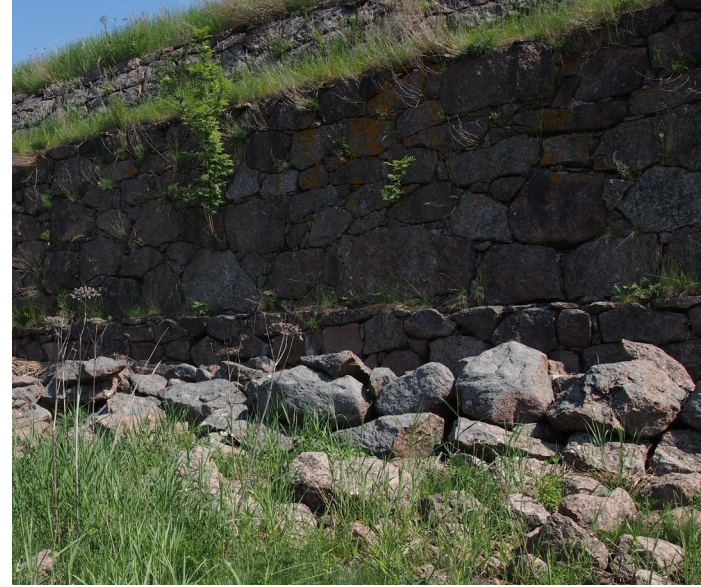
*Pohjois-eteläsuuntainen pitkä muuri— varsinkin alavarvien kivissä on liikkumista.*

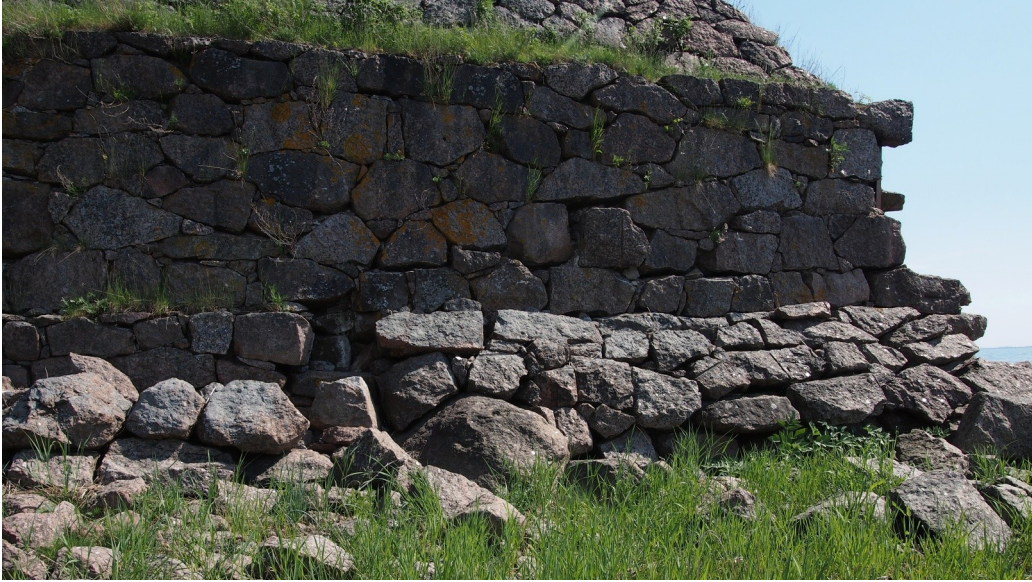
*Kärjen laasti on rapautunut, ja alueella on suuria muodonmuutoksia.*

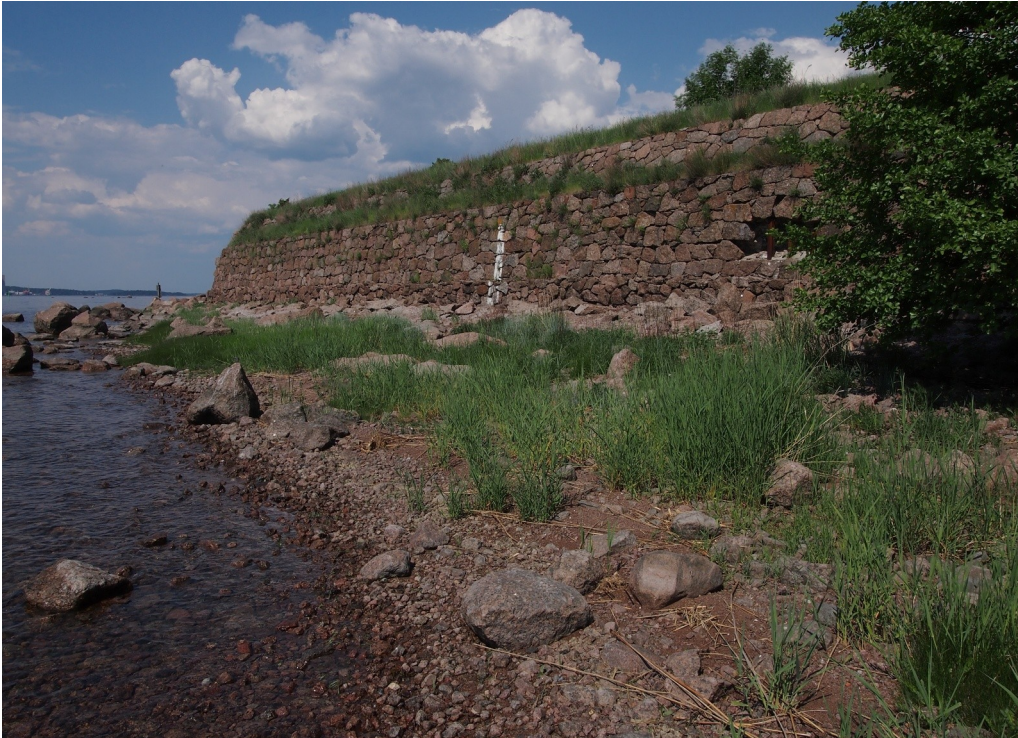
*Pohjois-eteläsuuntainen pitkä muuri—sortunut kärki.*

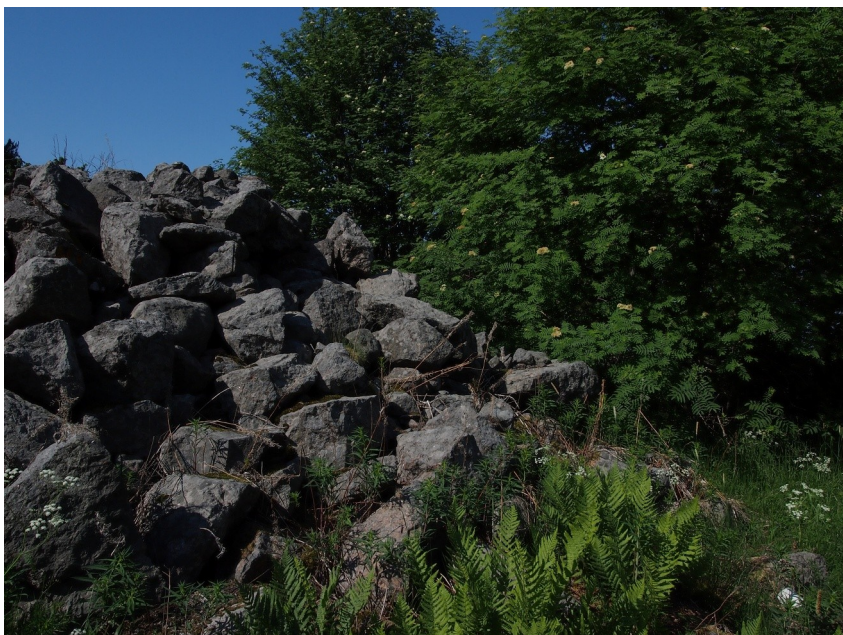
*Sortunut tenalji.*

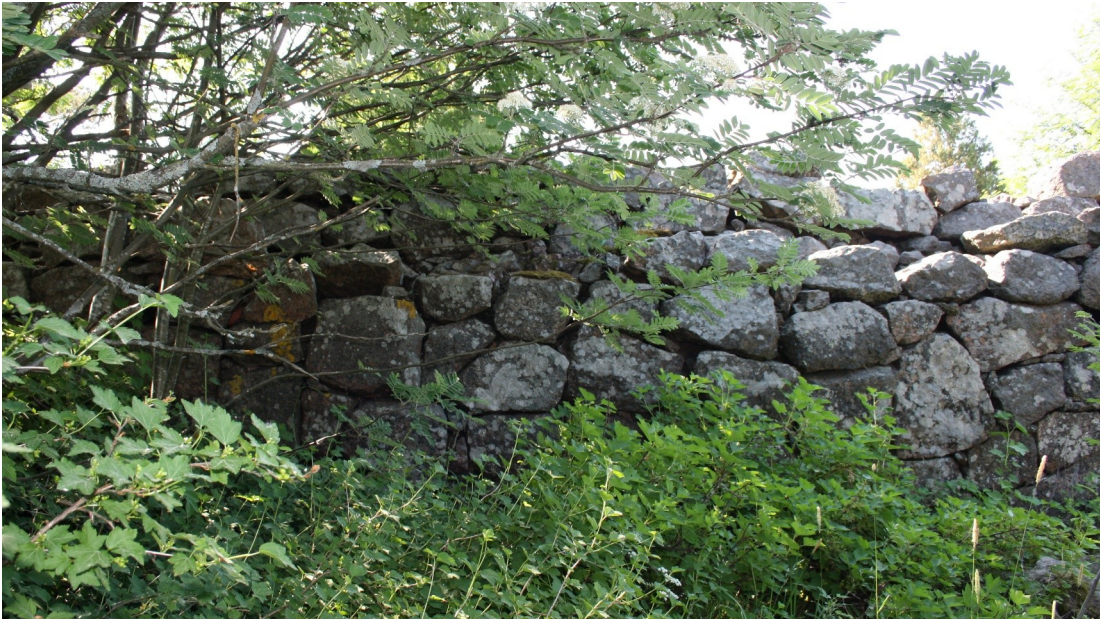
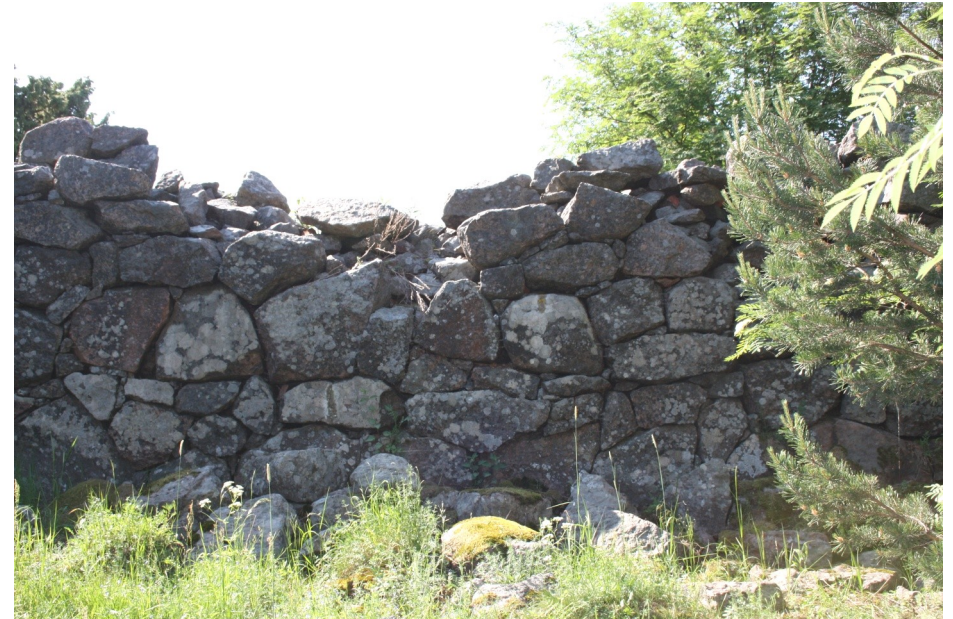
*Suoran jakson keskivaiheilla oleva paikallinen sortuma sekä sen itäpuolelta alkava pullistumajakso. Kasvillisuus on runsasta muurin edustalla.*

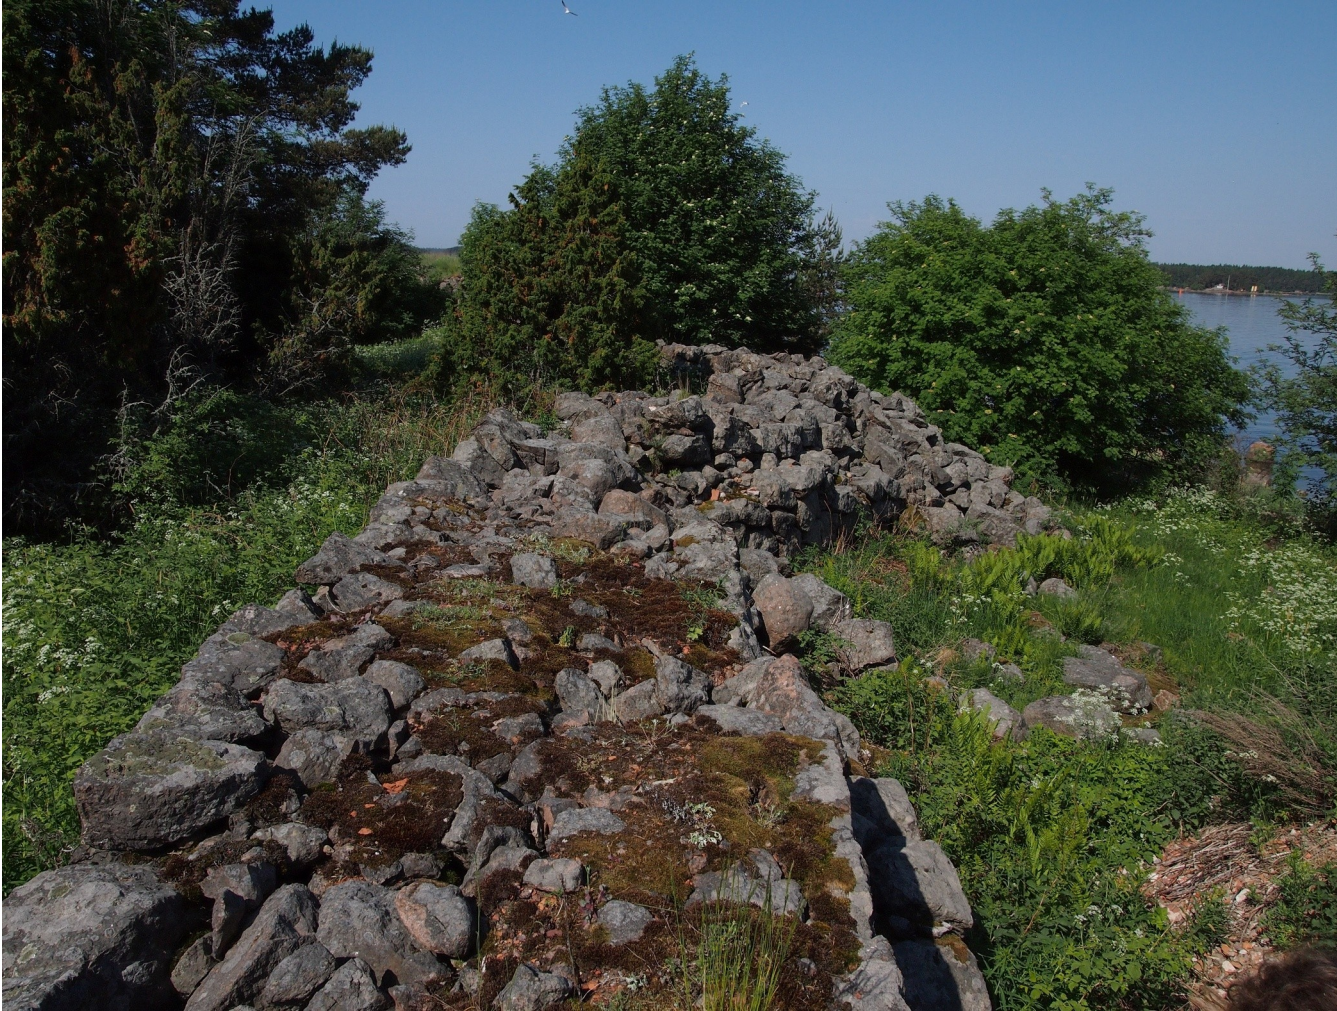
*Muuri kuvattuna idästä sortuneeseen tenaljiin päin.*

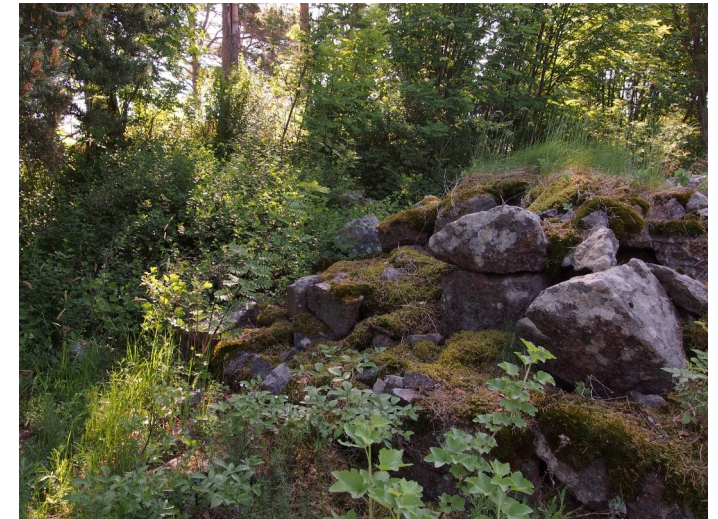
*Muurirakenne muuttuu valliksi.*

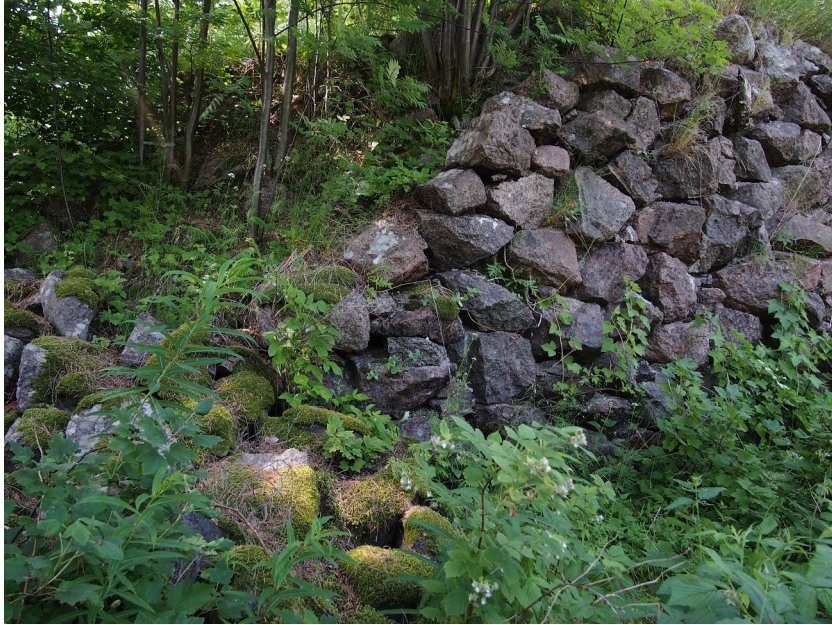
*Raveliinin pohjoisosa, jonka länsipää on erityisen vaarallinen..*

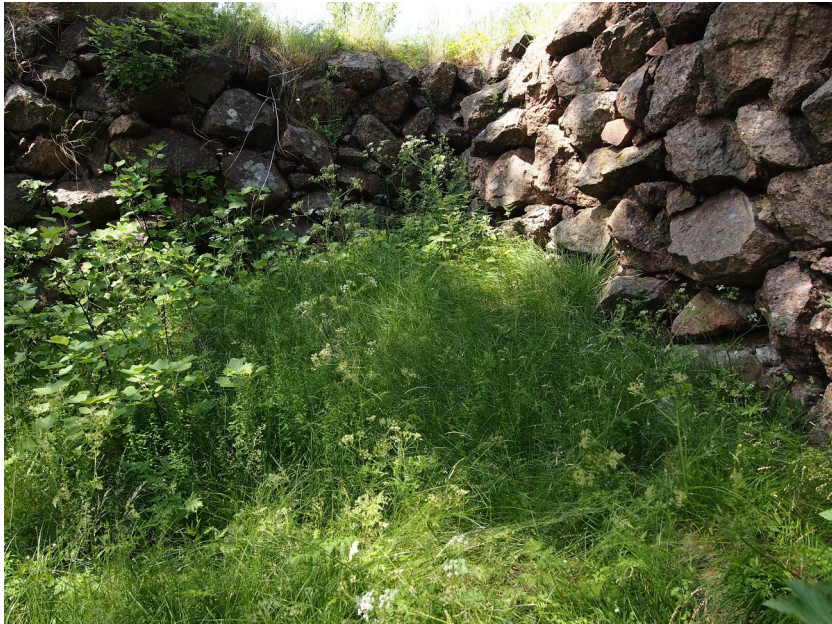
*Raveliinin eteläosan taitteet.*

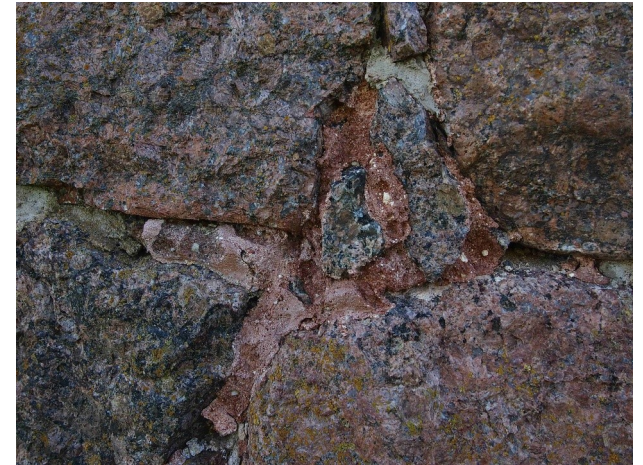
*Muurissa on näkyvissä monenlaisia laasteja.*

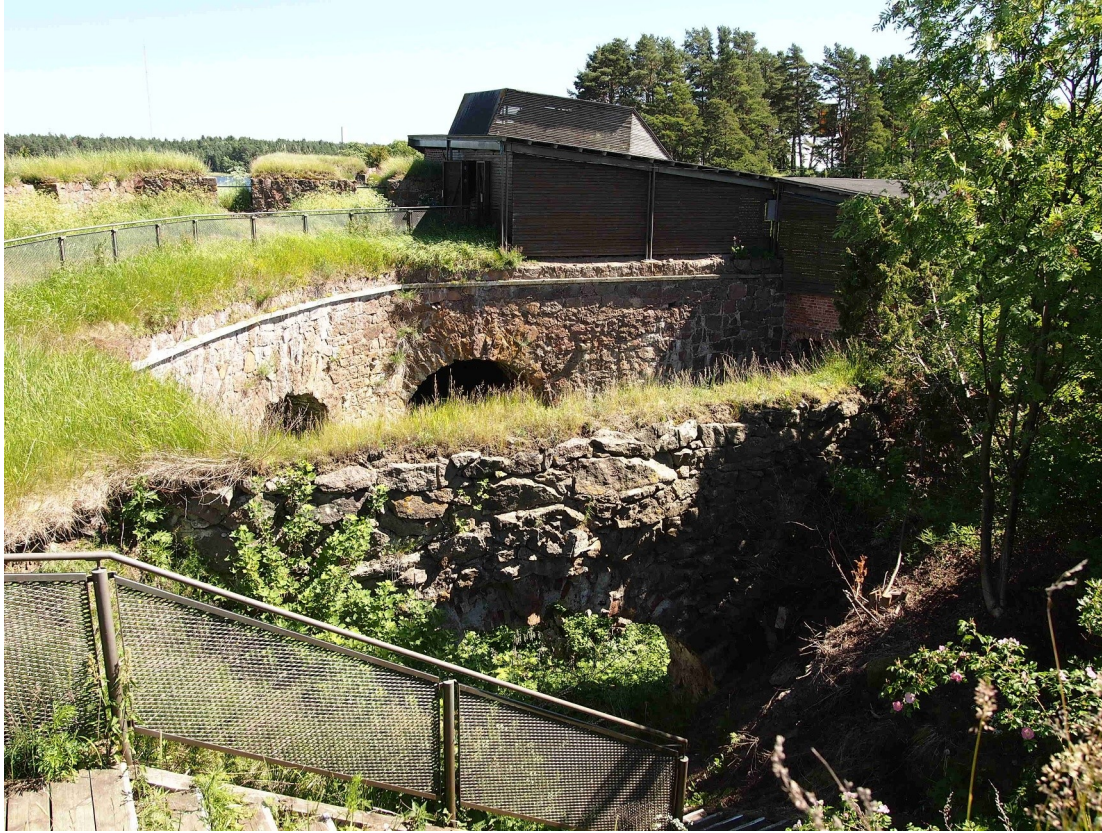
*Nordenskiöldin romahtaneen läntisen kasematin läpi noustaan ylätasanteelle.*

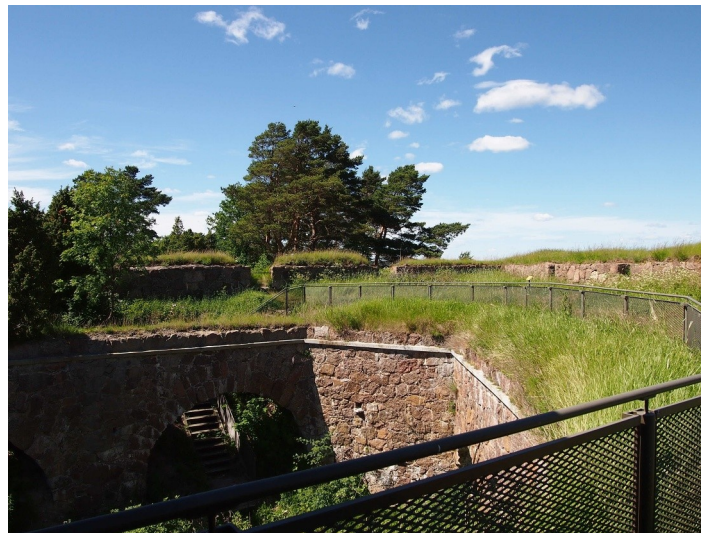
*Ampumatasen rintamuureja.*

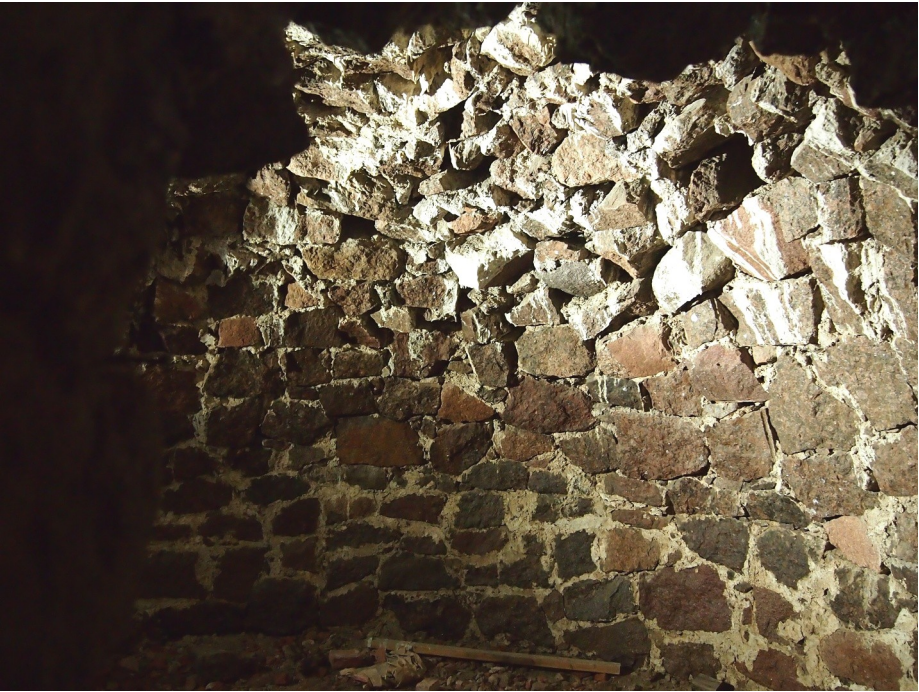
*Pallokasematti 6*

6: Tarkistettava: osin harvaa, mutta muoto hyvä. Sekä alkuperäistä että korjauslaastia.

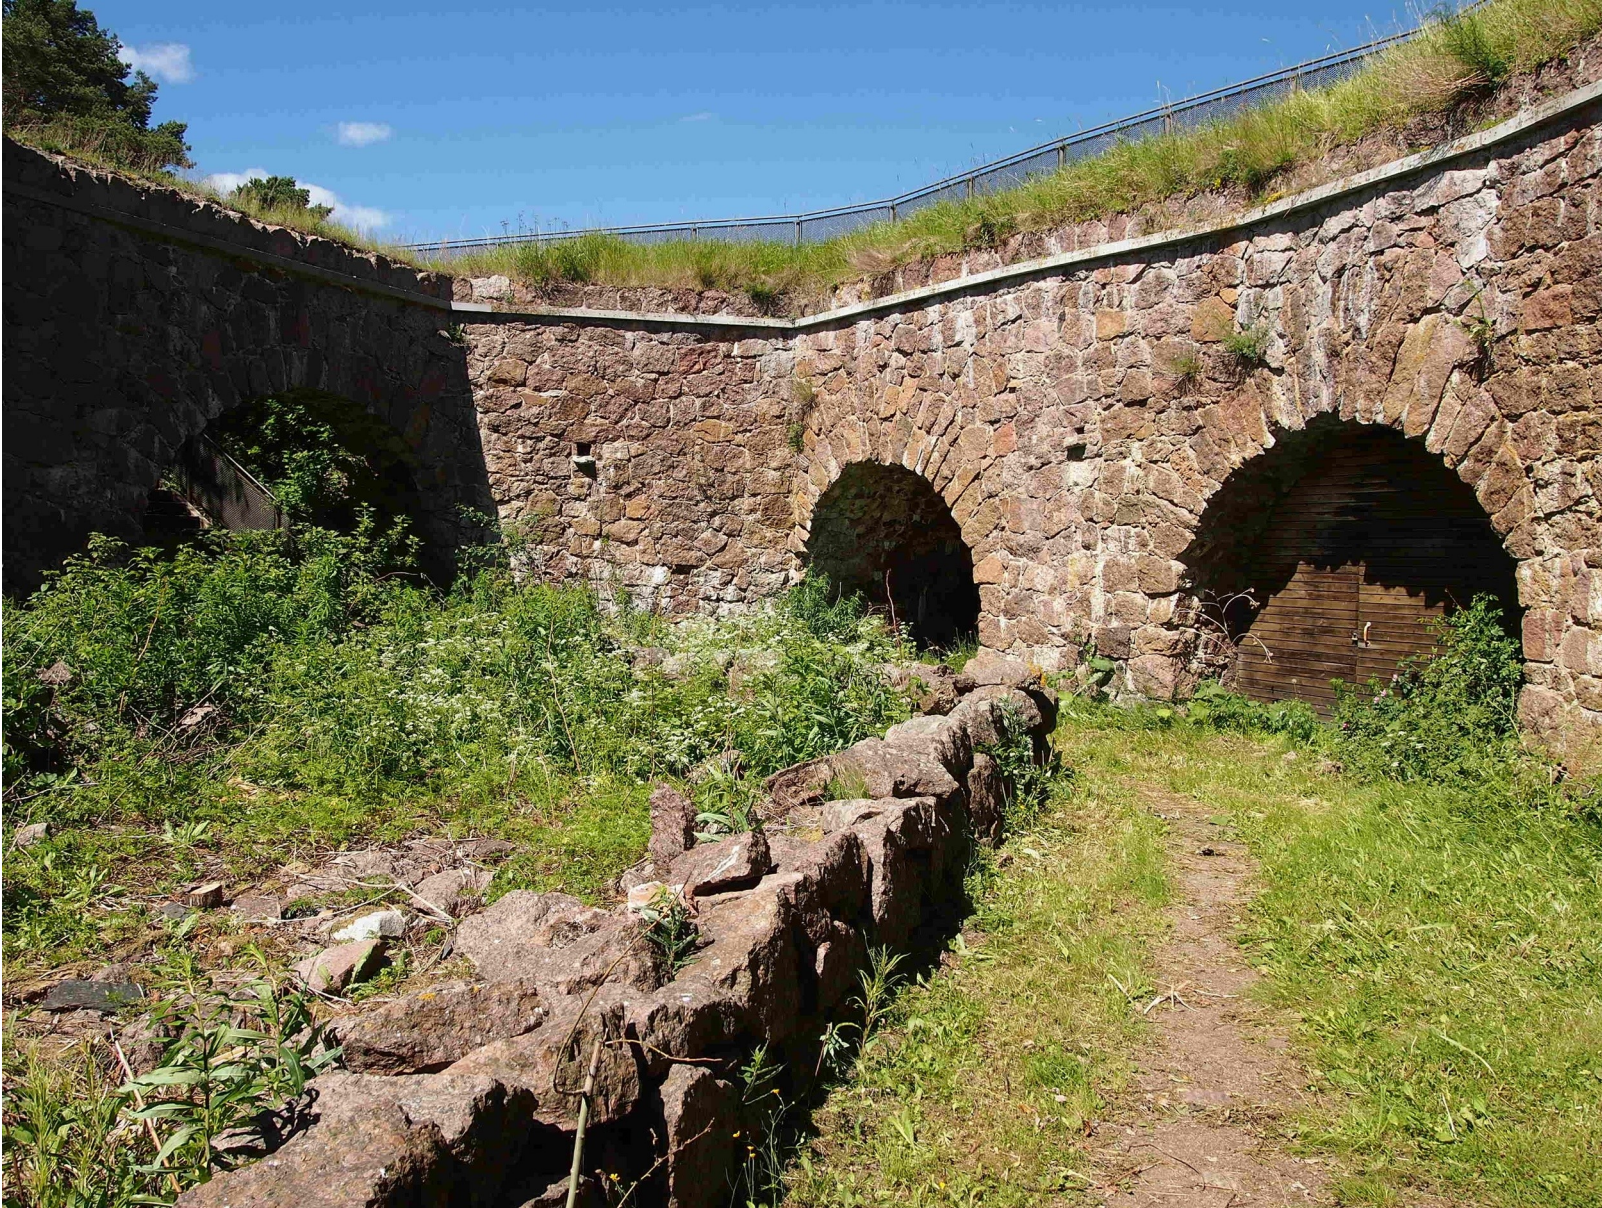
*Bastionipihan muurit keräävät jonkin verran kosteutta*

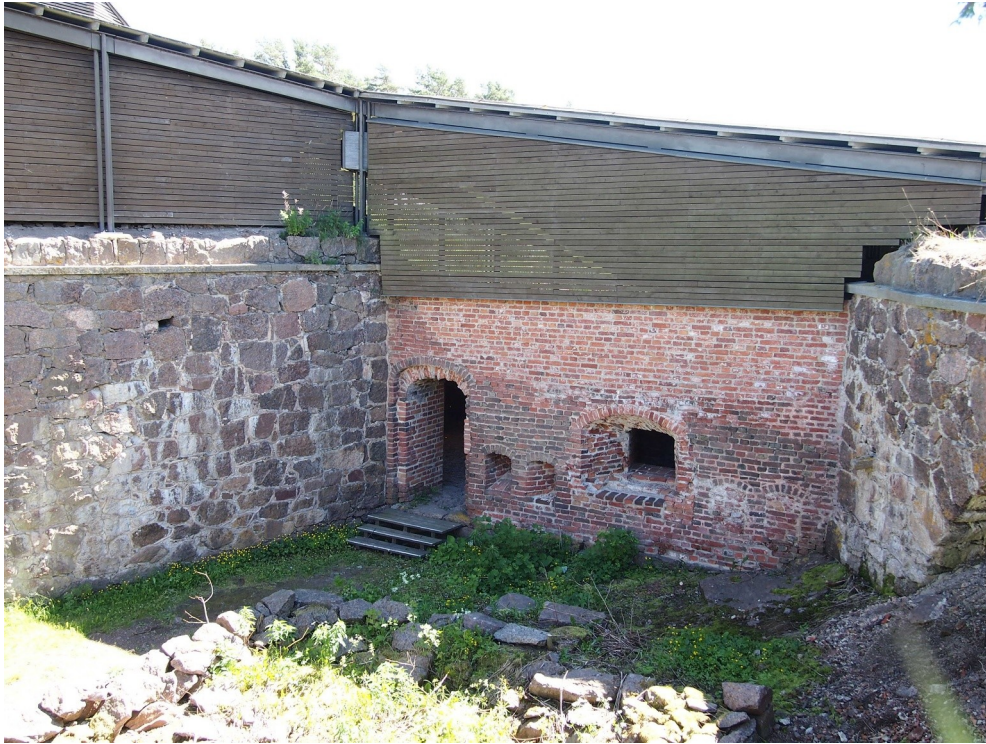
*Bastionipihan eteläsivu*

Lounaissivun sortuneen kasematin holvikaari kohtuullisessa kunnossa, etelämuurissa tippukiviä ja halkeama, kaipaa laastikorjausta.
