# SVARTHOLMAN LINNOITUS

Muurattujen rakenteiden kuntoarvio

KATI SALONEN JA MONA SCHALIN ARKKITEHDIT OY 27.6.2013

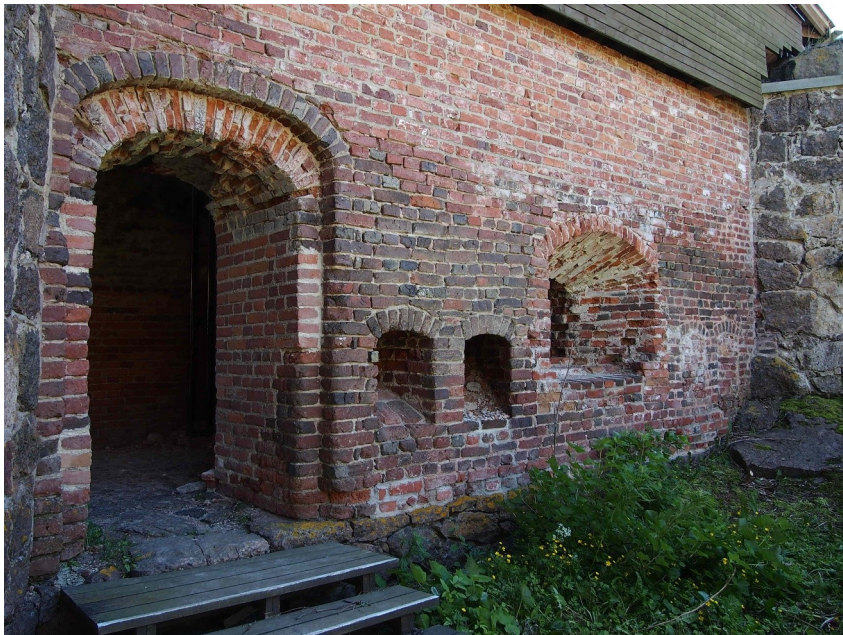
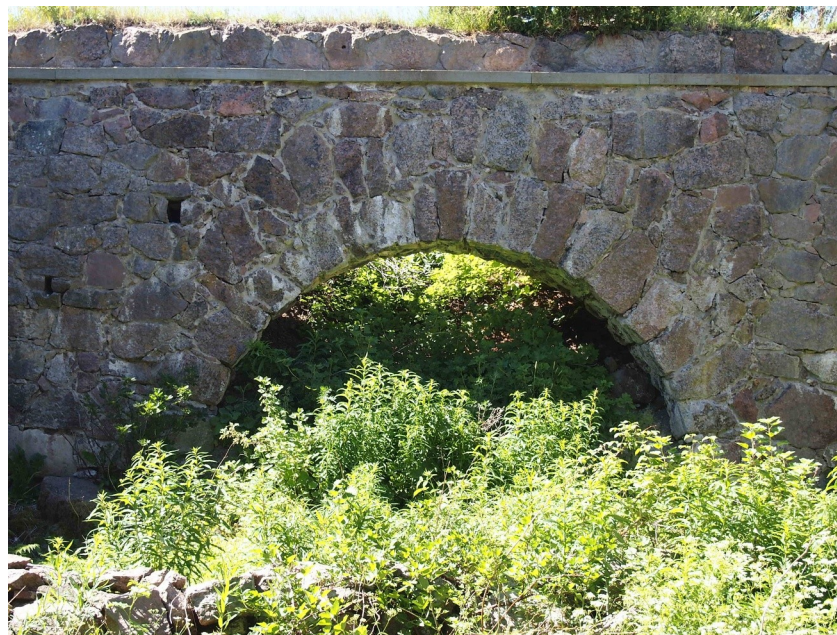
Kyljen ja siiven taitekohdassa ja sen pohjoispuolella pullistumaa, bastionipihan länsisivustan korjaustarve lk II kokonaisuudessaan: kiviä irronnut, joitain muodonmuutoksia.

*Länsisivun muuri on tarkistettava*

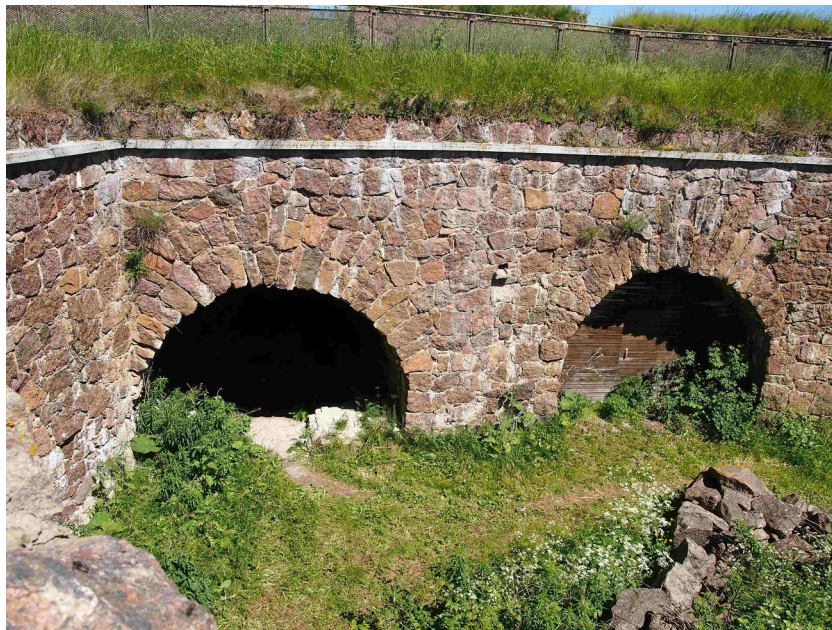
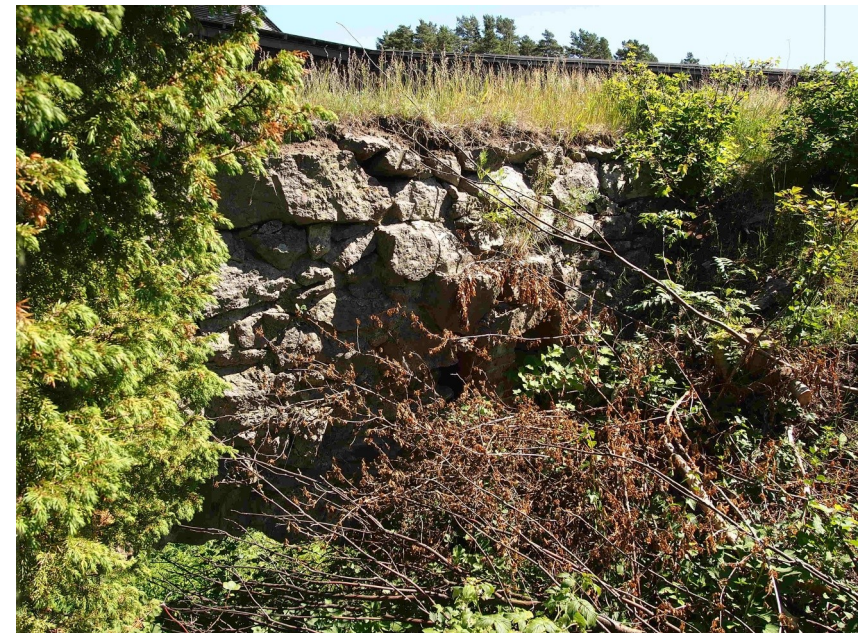
*Bastionin raunioituneissa osissa on runsaasti kasvillisuutta*

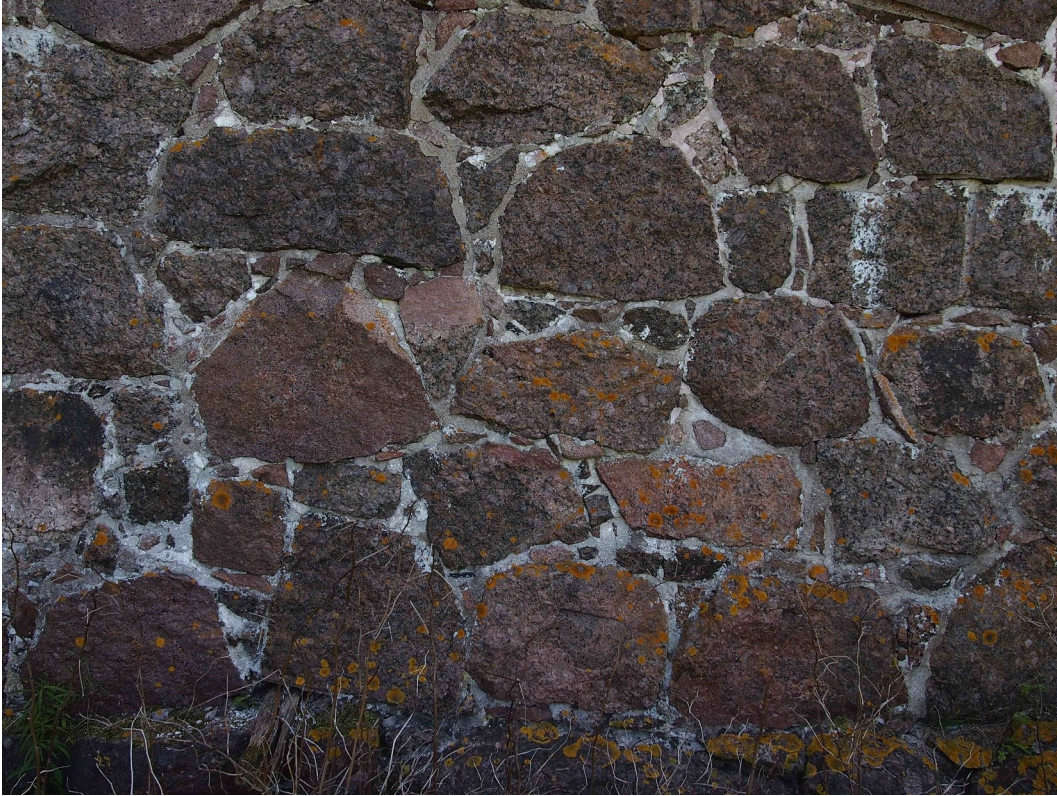
*Pohjoiskurttiin monessa vaiheessa korjattua muuria*

*Aukkojen tiilitäyttö*

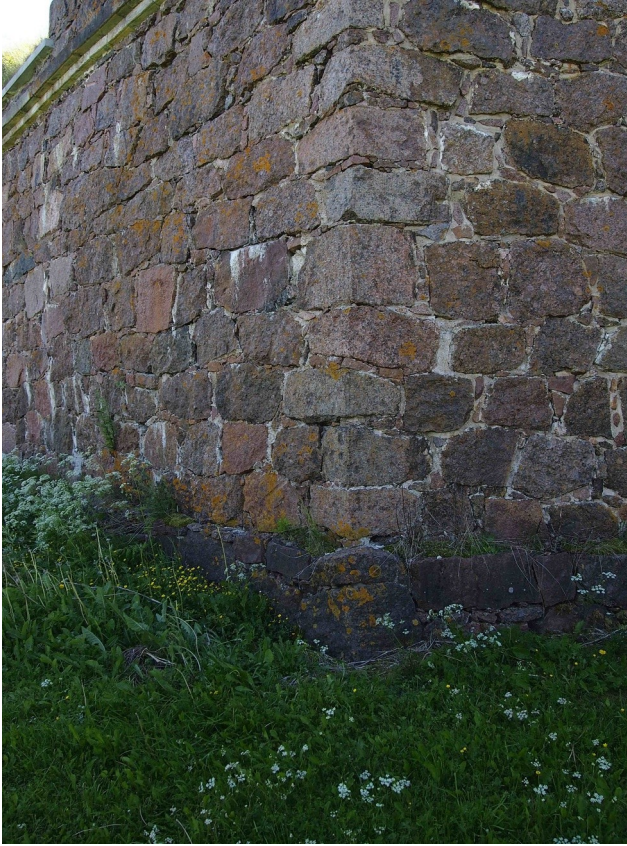
*Nurkan lähellä muuri on hieman harvempaa*

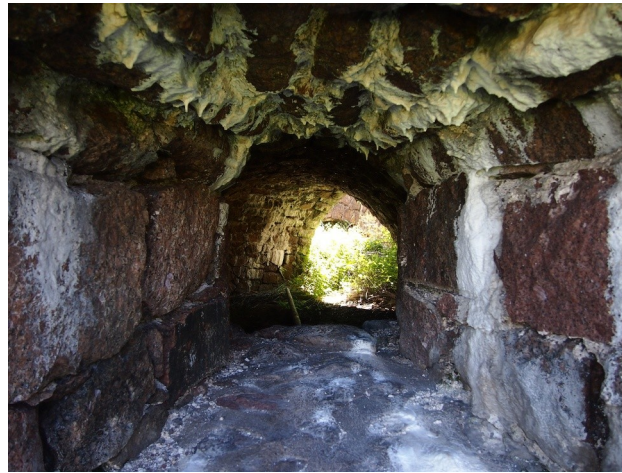
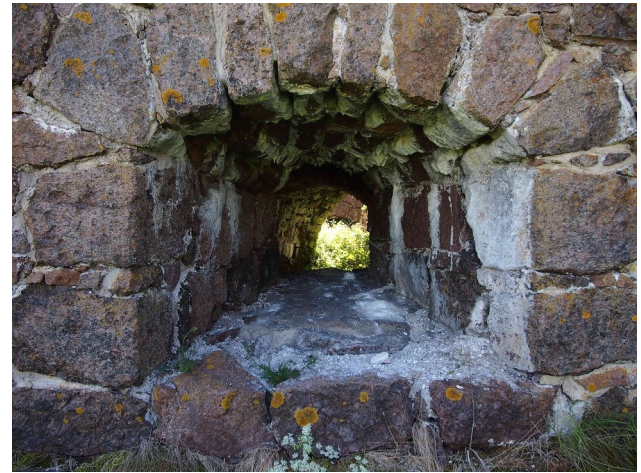
*Alla: kyljen pohjoisempi ampuma-aukko tarvitsee korjausta*

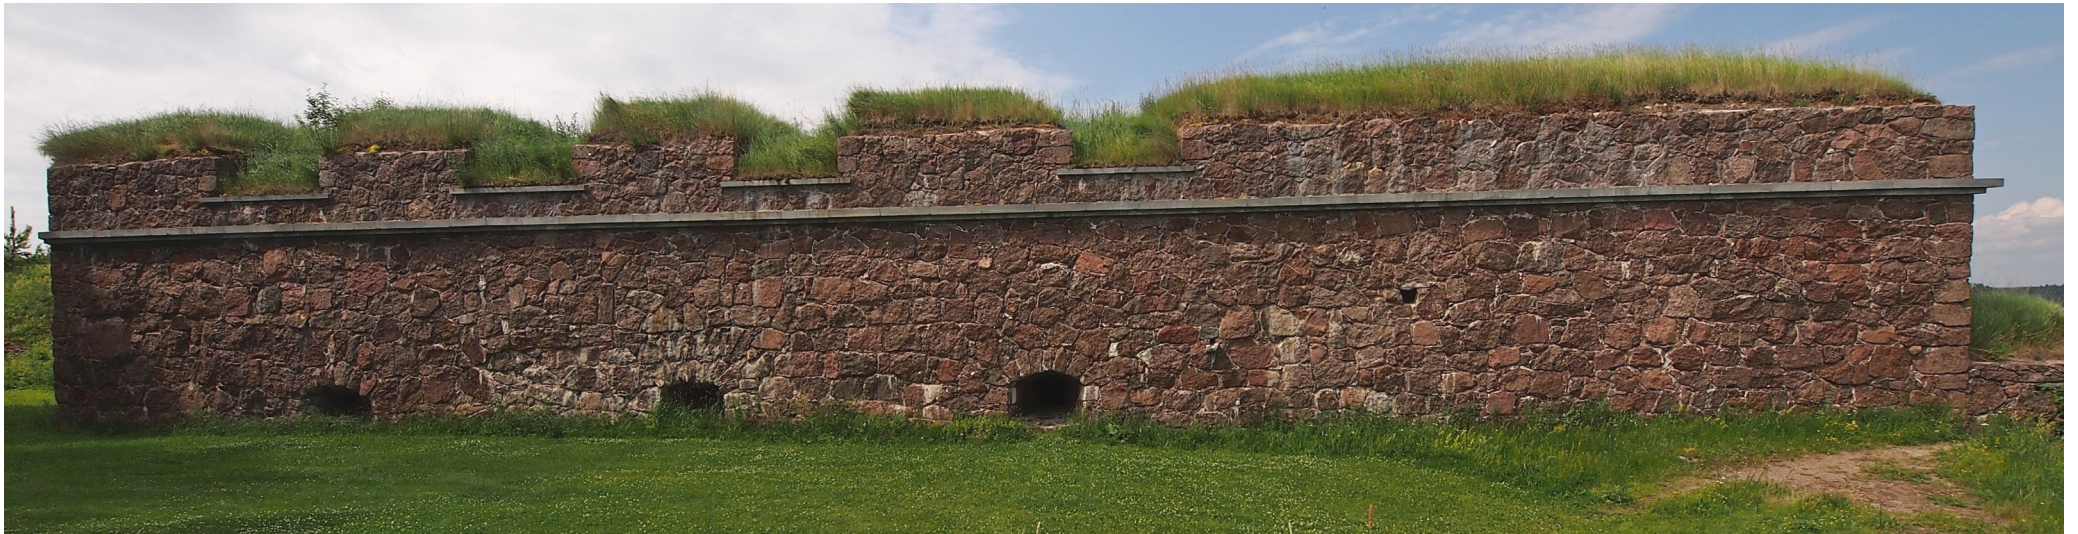
*Qweckfeldtin itäsiipi. Keskimmäinen kasematin ampuma-aukko vaatii korjausta.*

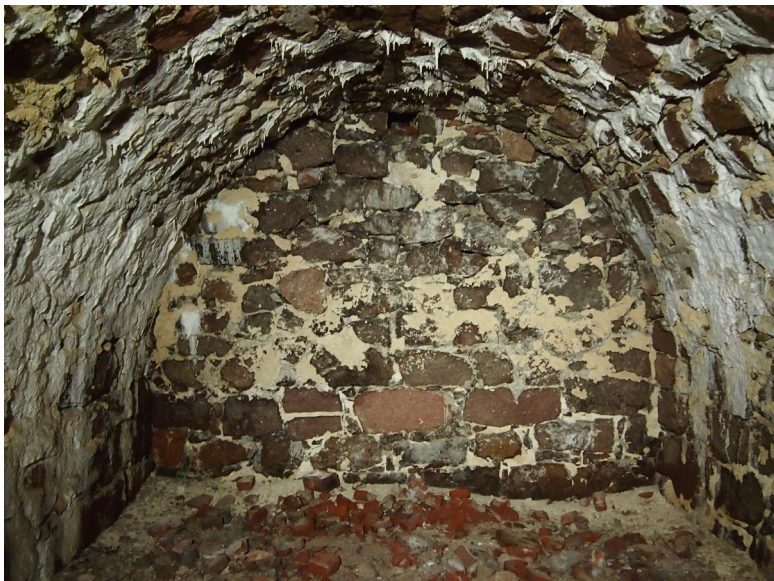
*Kasemateissa on runsaasti valumajälkiä. Yllä olevassa kuvassa näkyy myös alkuperäistä pintakäsittelyä kasematin päätyseinässä.*

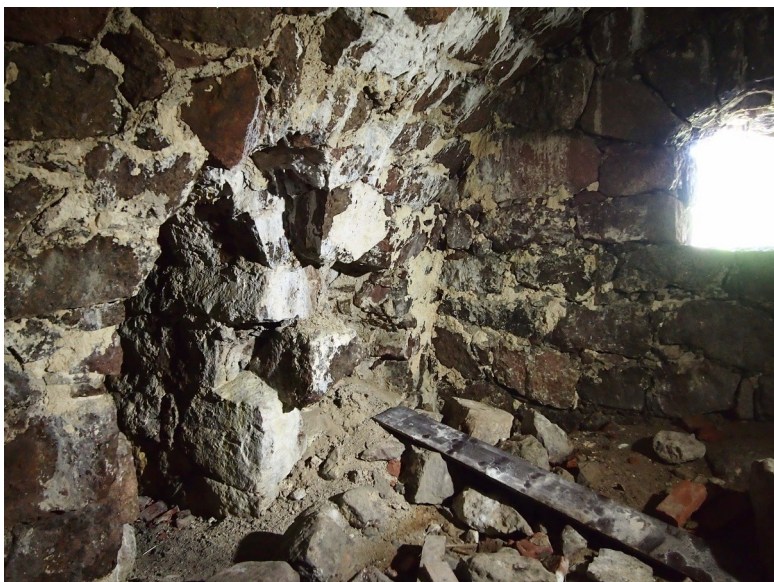
*Pieni sortumakohta kasematin sisäseinässä lähellä bastionin kärkeä*

Kasemateissa on muodossaan pysynyt rakenne. Jonkin verran vuotoa, erityisesti taitekohdissa ja kärjen lähellä (5), myös pieni paikallinen sortuma sisäseinässä ks. kuva.

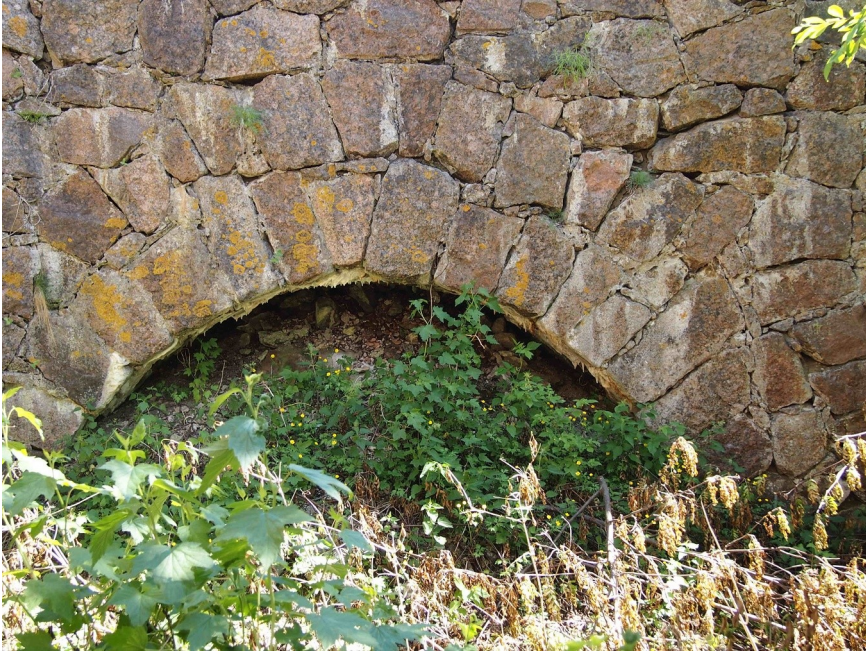
*Bastionipihan muureissa on vakavia muodonmuutoksia*

Bastionin itäosassa kasematit ovat raunioituneet. Vaikka muuri on alun perin ollut hyvää limitystä, se on nyt huonokuntoinen kauttaaltaan. Kärjen lähellä pohjoisosassa lk I sortumavaara ja joitain metrejä etelänurkasta paha pullistuma.

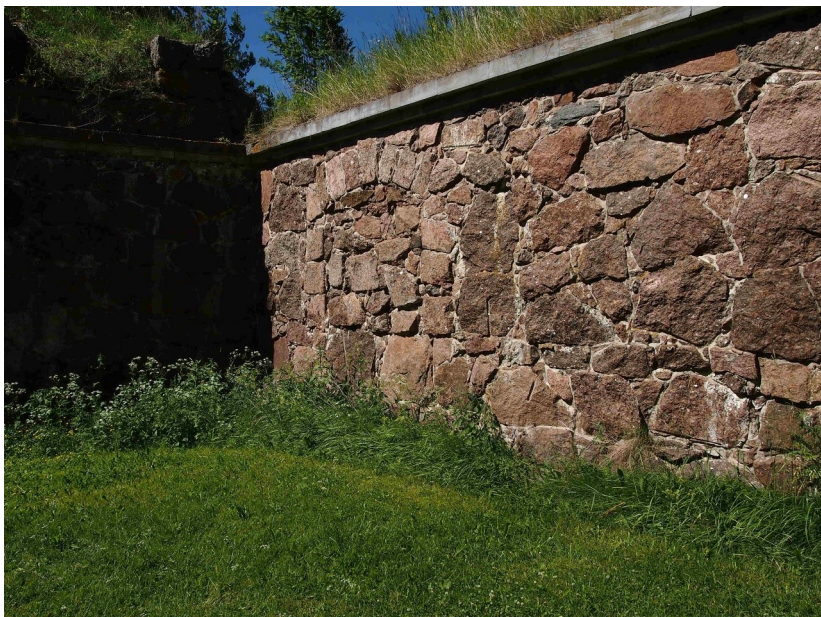
*Itäkurtiinin eteläosa on virheettömässä kunnossa*

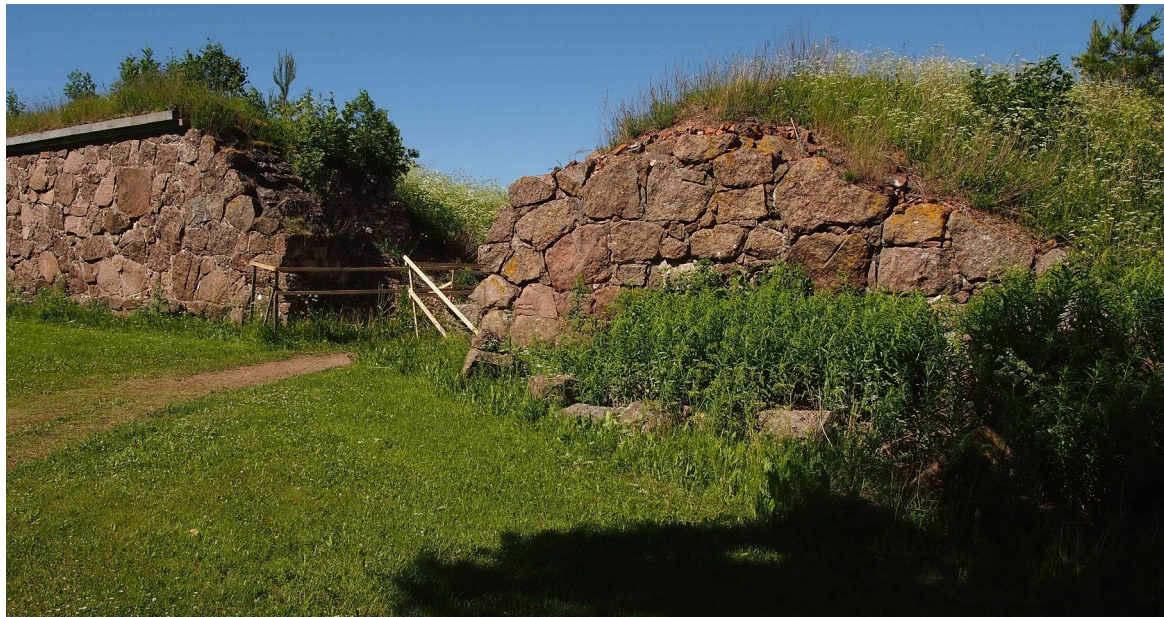
*Portti ja kurtiin pohjoisosa ovat raunioaluetta*

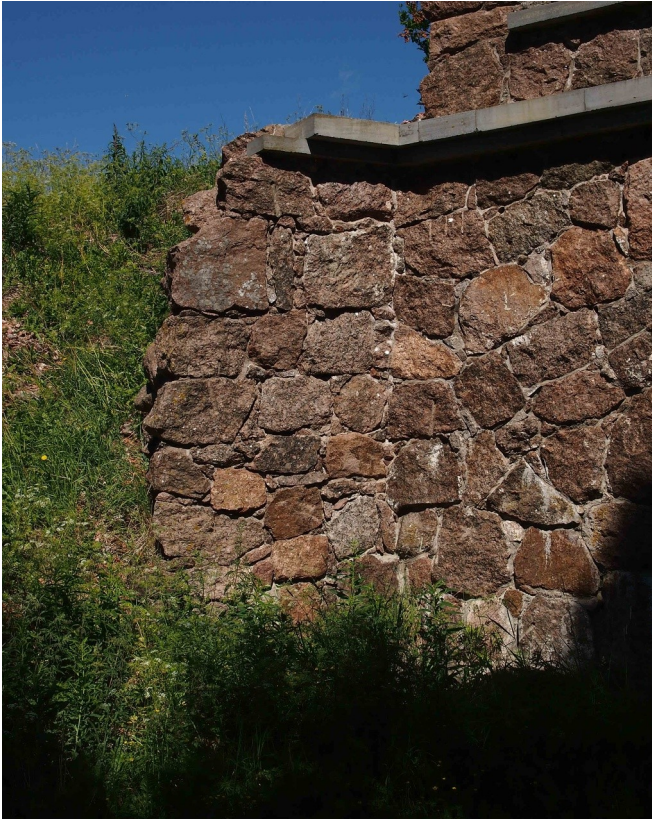
*Kurtiinin rekonstruoitu pohjoisnurkka*

Itäkurtiinin pohjoispää liittyy viereiseen koillisbastionin kylkeen, nurkka on rekonstruoitu—vuolukivinen muurilista

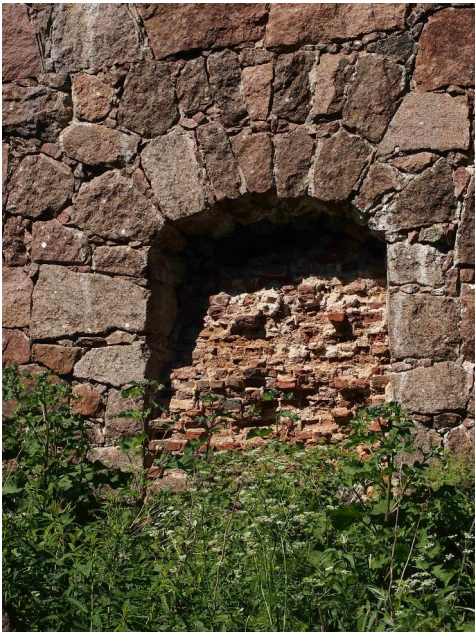
*Linnoituksen aikana suljettu aukko siivessä*

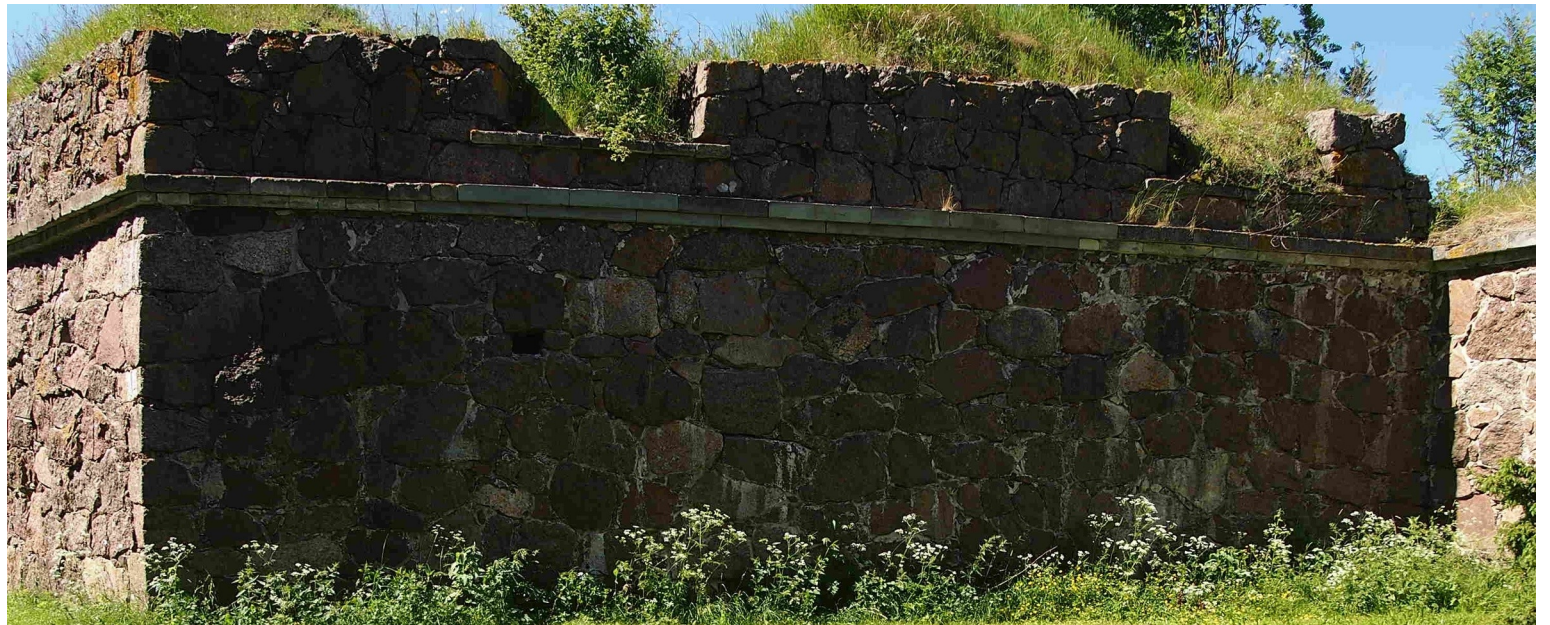
*Schantzin itäkyljessä on uutta ja vanhaa muurilistaa*

Muurissa ei ole näkyviä muodonmuutoksia. Kalkkisementtilaastilla saumat-  
tu muuri on hyvin tehty, lähes pinta-  
laastiton.

Muurissa on uutta ja vanhaa muurilis-  
taa.

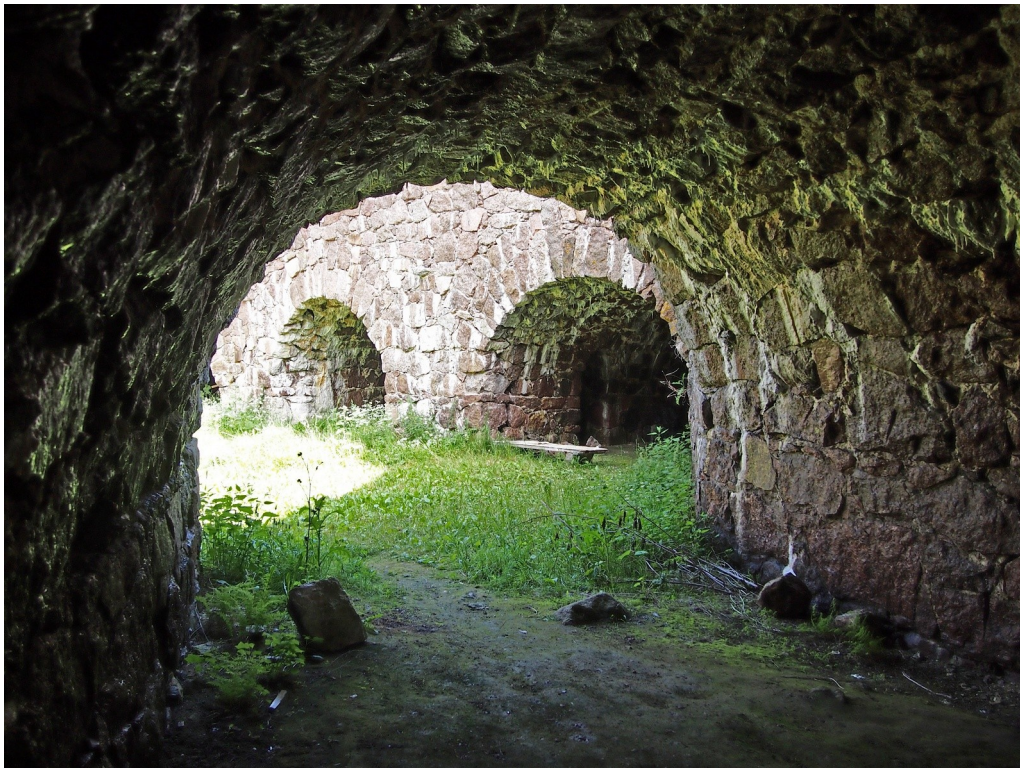
*Schantzin bastionipiha on kokonaisuudessaan restauroitu*

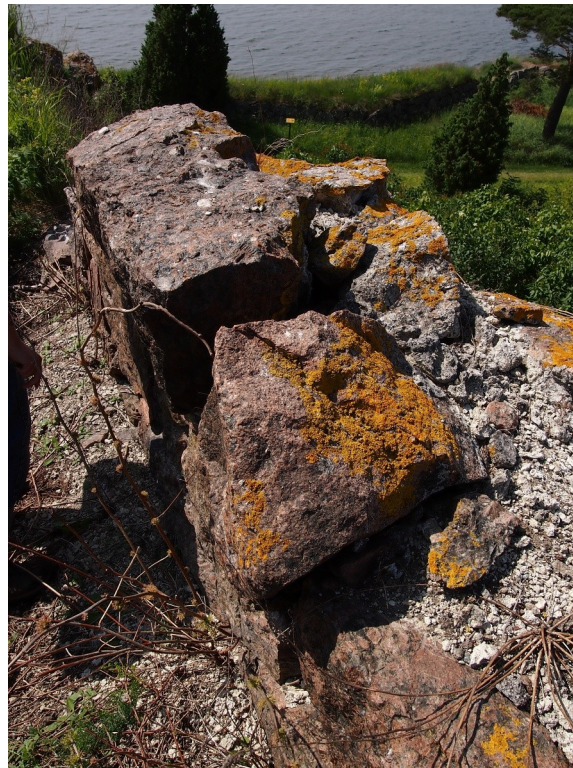
*Rapautunutta rintamuuria Schantzin länsiosassa*

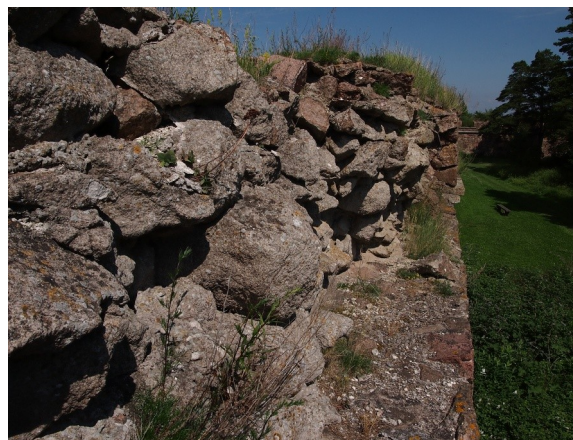
*Rintamuuria Schantzin itäosassa*

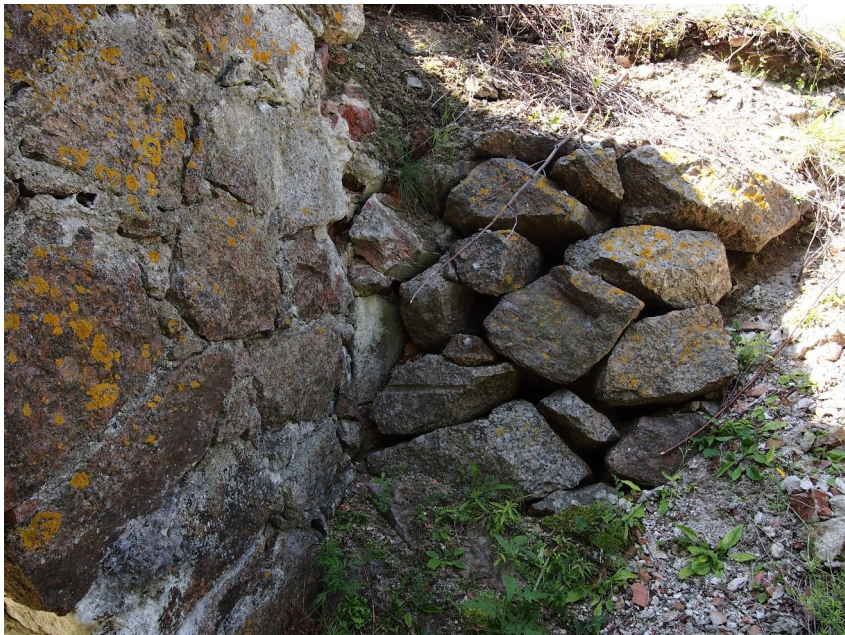
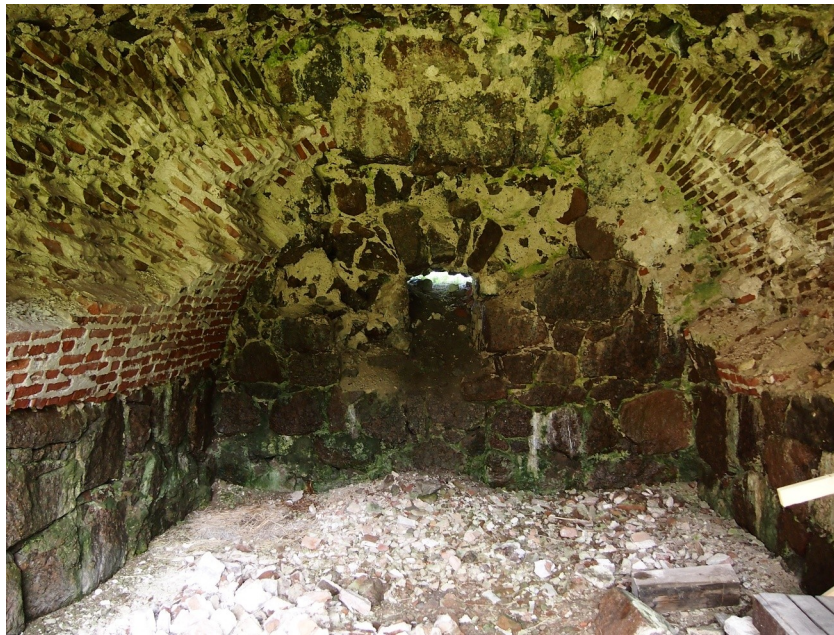
*Bastionin selustan penkka ja muuri vaatii tarkistusta*

Bastionin selustan kasematit ovat raunioituneet, selustamuuriksi osin rekonstruoitu penkka on tarkistettava.

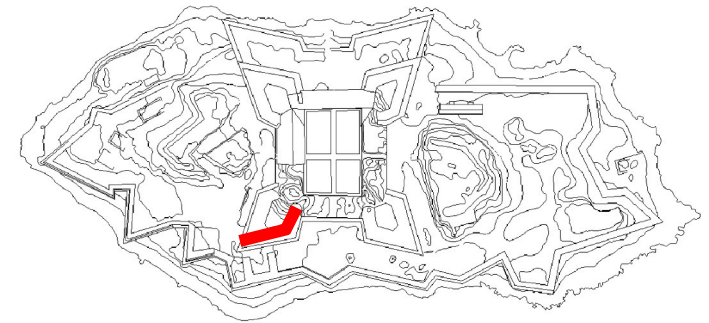
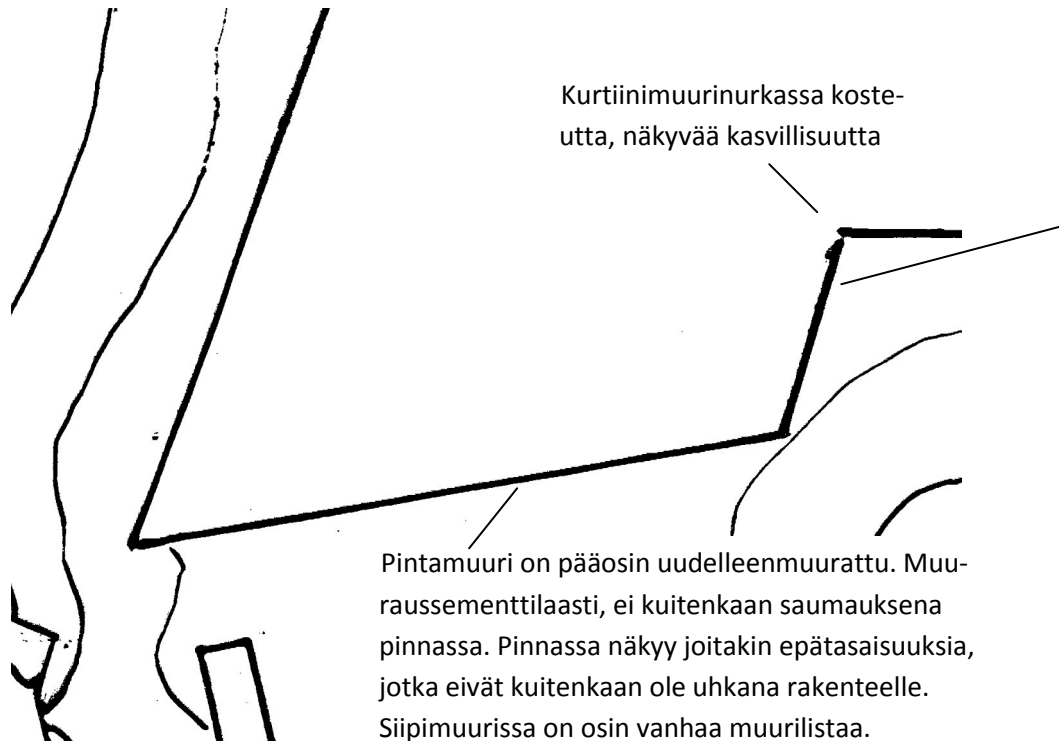
### Lounaisbastionin itäsiipi- ja kylki

Kyljessä pohjoisemman ampuma-aukon päällä pullistuma, joka mahdollisesti jo korjattu, tarkistettava. Itse holvi hyväkuntoinen, laastirapautumaa jonkin verran.

Kyljen alueella on uudempaa, uritettua muurilistaa

Muurinharjan turvetukset ovat kuivia mutta muuten kohtuullisessa kunnossa.

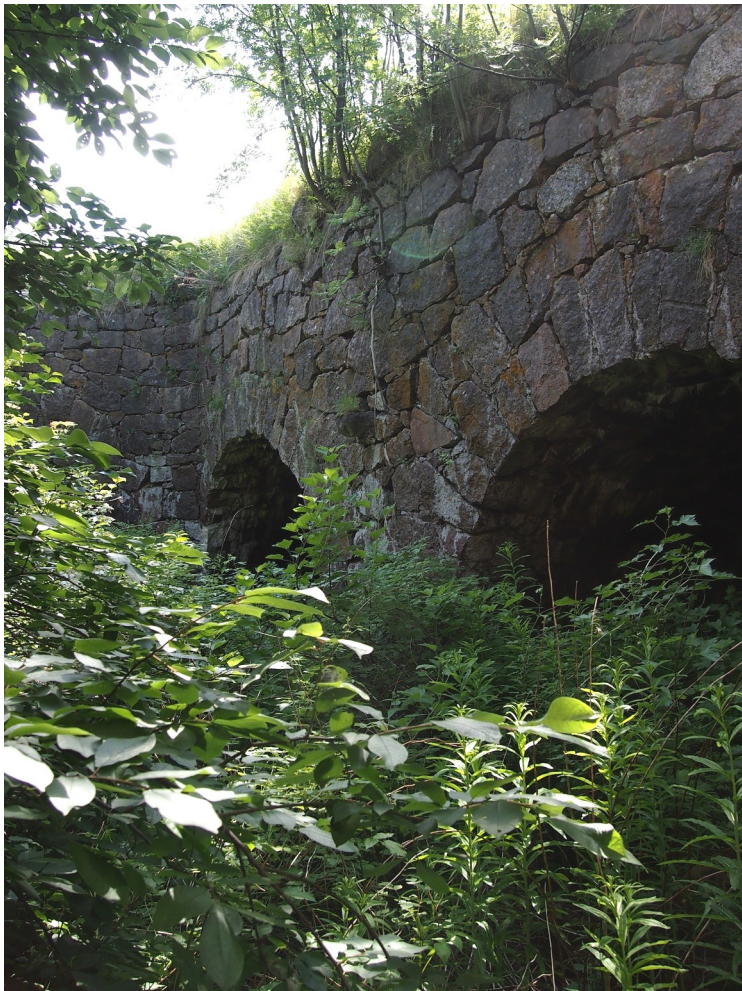
*Bastioni Röökin bastionipihan muurit tulevat luultavasti sortumaan*

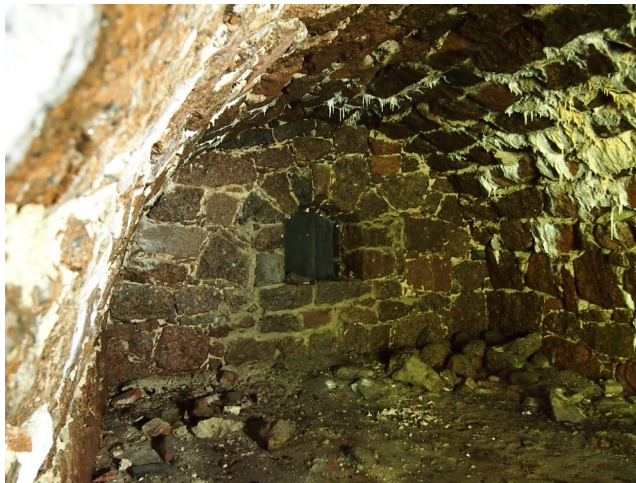
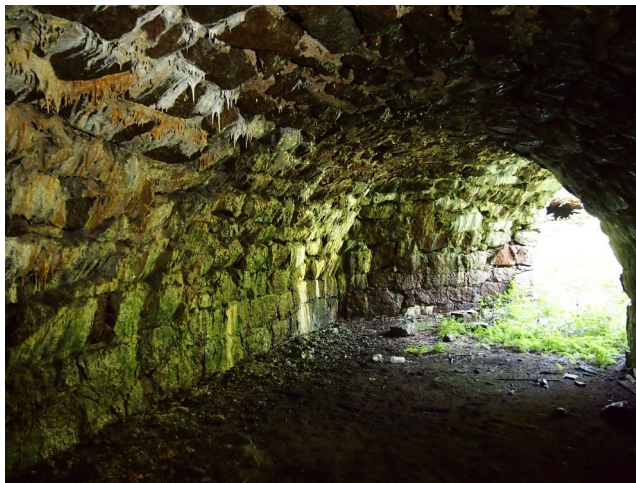
*Kaikki säilyneet kasematit ovat sisältä varsin hyväkuntoisia.*

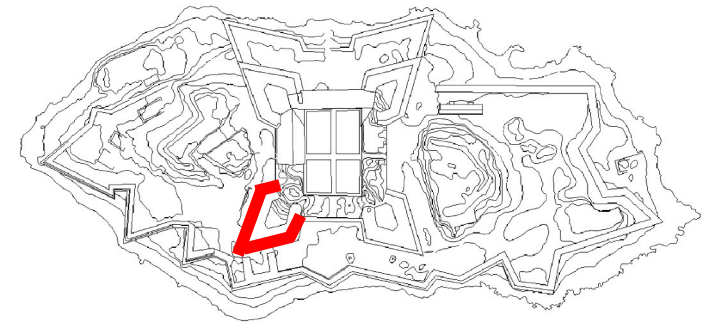
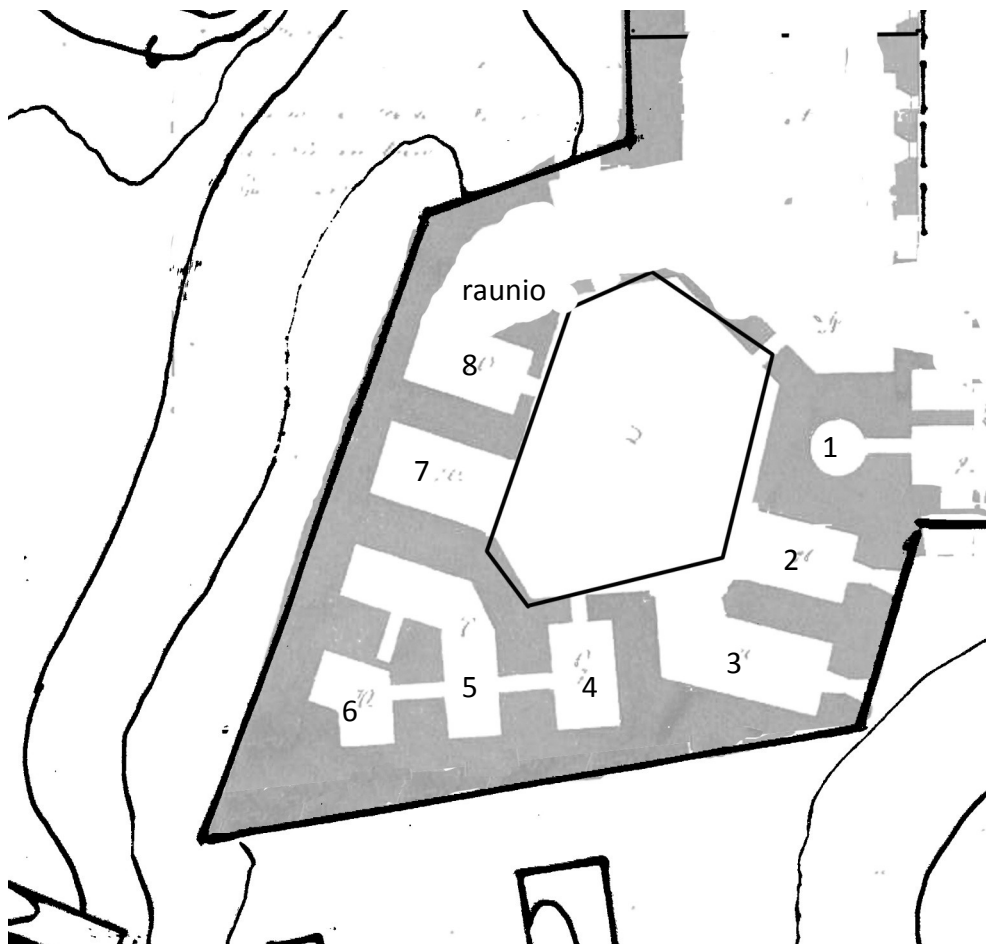
#### Lounaiskärjen kasemateista

1. Pallokasematissa on ehjät ja siistit holvit. Kondenssivettä runsaasti.
2. Hyväkuntoinen.
3. Hämmästyttävän hyväkuntoinen kasematti, tippukiviä kuitenkin on.
4. Sisältä kasematti ok. Kuitenkin pihanpuolen muurissa (erityisesti kasemattien 3 ja 4 välissä) selvä pullistuma ja puita. Tulee sortumaan. Lk I—rakenteen osalta tehtävä periaatepäätös, jätetäänkö raunioitumaan vai korjataan.
- 5., 6., 7.—Kohtuullisen hyvä kunto, lähimpänä bastionin kärkeä selvin vuoto kohta..
8. Raunioalueen rajalla oleva kasematin holvikaariaukko—korjaustarve lk II

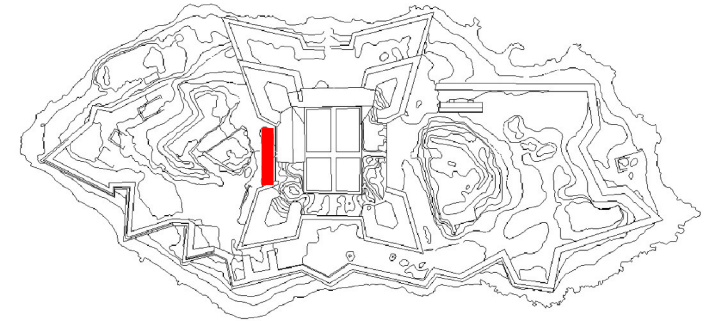
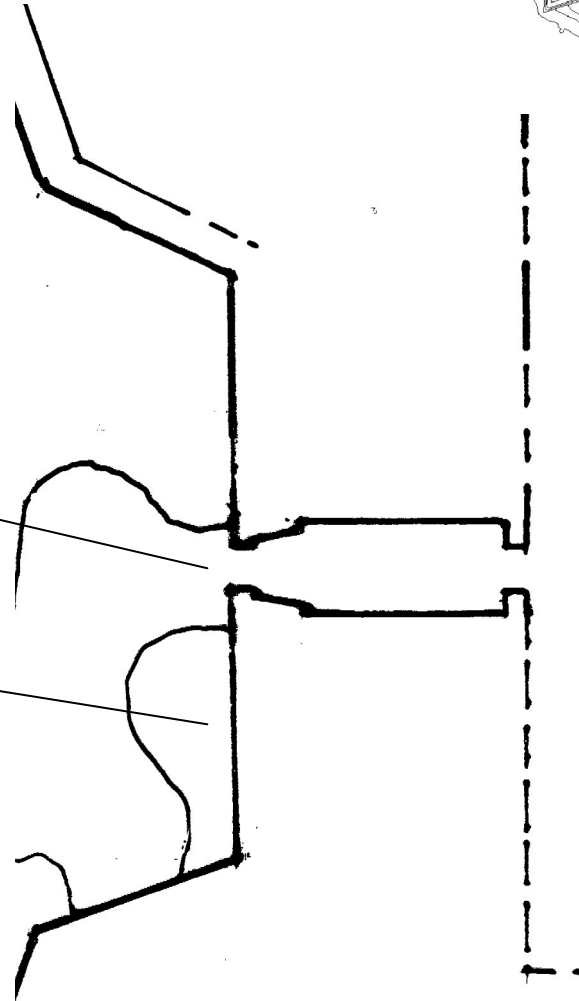
## Länsikurtiini

Pohjoispäästään oletettavasti syvätäytetty, valtaosaltaan sementtitaastisaumattu muuri, hyväkuntoinen. Muurissa on sokkeli, josta korkeus muurilistan alapintaan 2,8m, pitkältä matkalta näkyvissä louhittu kallio.

Aukossa raunioituneet pielet, joiden kummallakin puolella "vieritysaukot"

Eteläosassa vähemmän korjattu, harvempi, mutta suora ja hyvin ladottu muuri. Korjaustarveluokka III. Näkyvissä kalkkisementtitaastia.

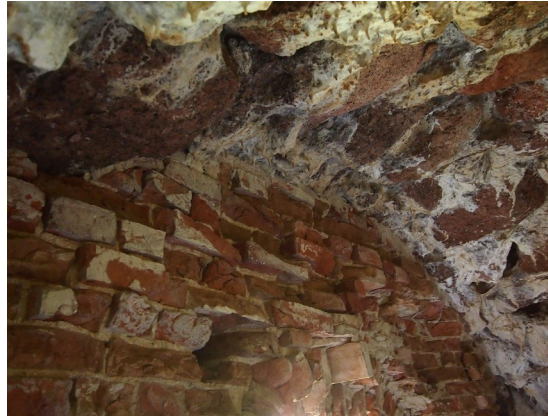
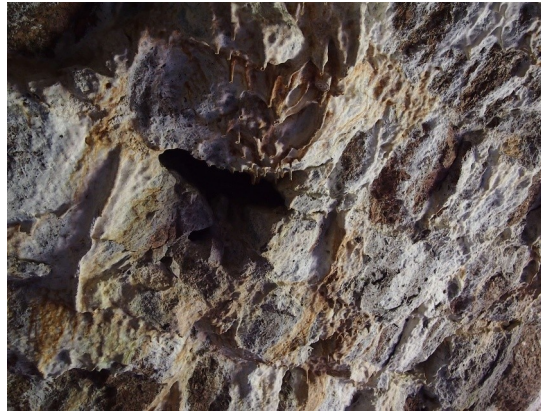
*Pohjoissivun länsipään kasemattien rakenteissa on vaurioita*

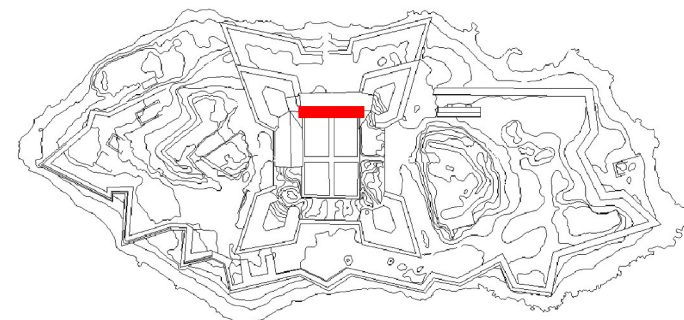
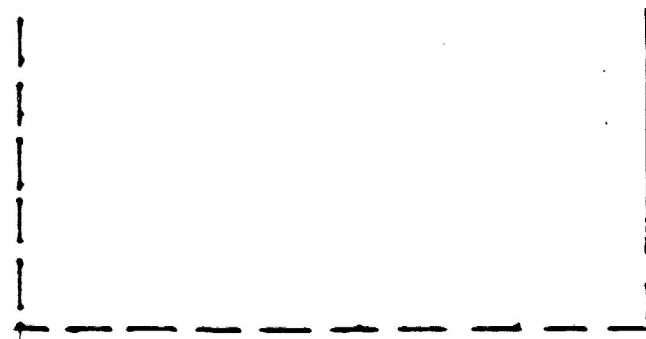
## Pohjoissivu:

Muuri on kauttaaltaan saumattu, tiilijäänökset ovat kunnossa.

Läntisin aukko: laasti-injektointi suositeltava, osittain harva

Holvin laella paikoin lk I, vakavia vaurioita. Takaseinässä rumaa sementt-laastikorjausjälkeä. Vesivuotoja (vähemmän kuin kasematti 2). Lähellä aukkoa pieniä halkeamia. Kaakkoisnurkassa 1 kivirivi irti, lk II

4. aukko—korjaus- (täyttö-) tarvetta, harva.

Itäisin holvi: hieman rapautumista. Holvin korjaus sisäpuolelta

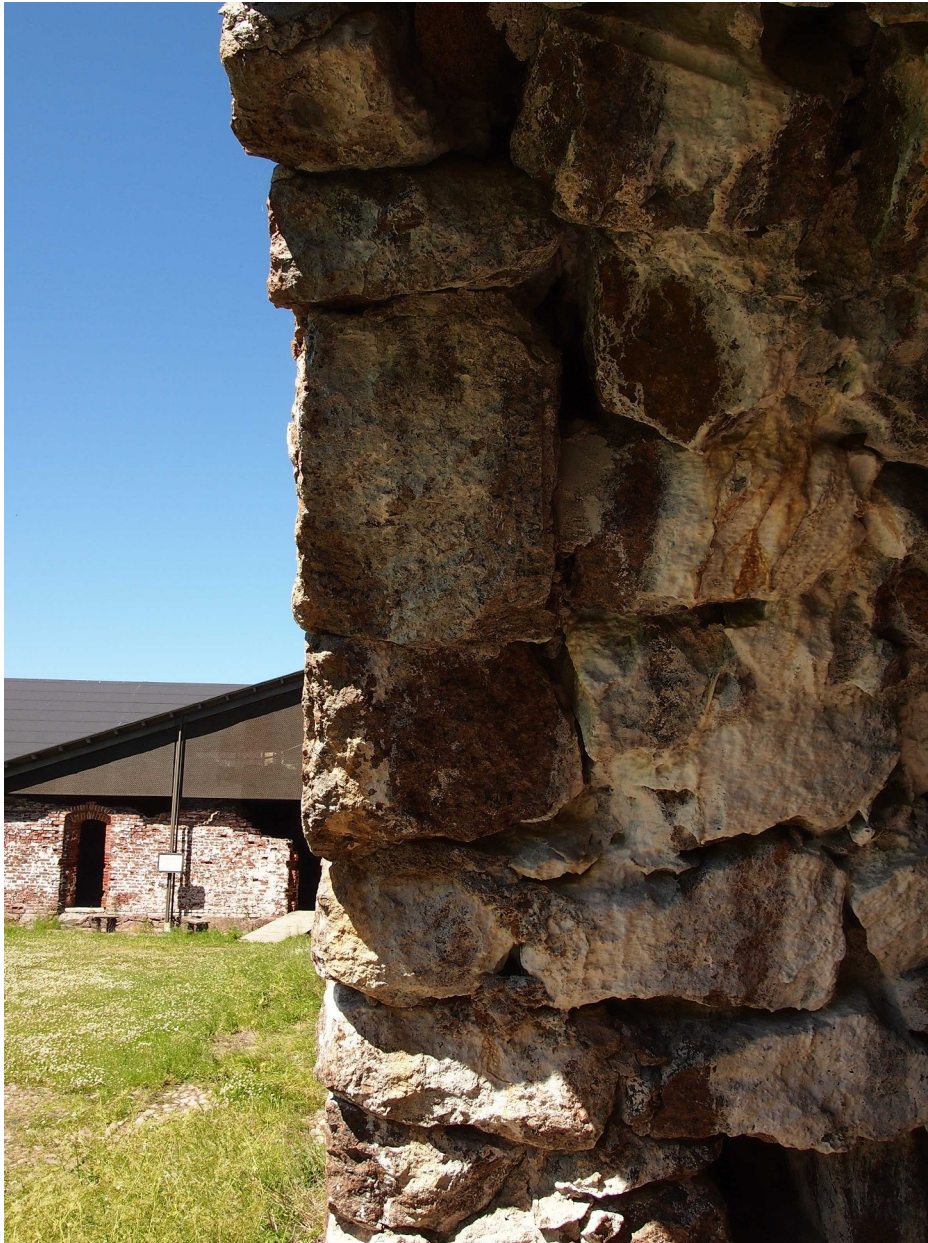
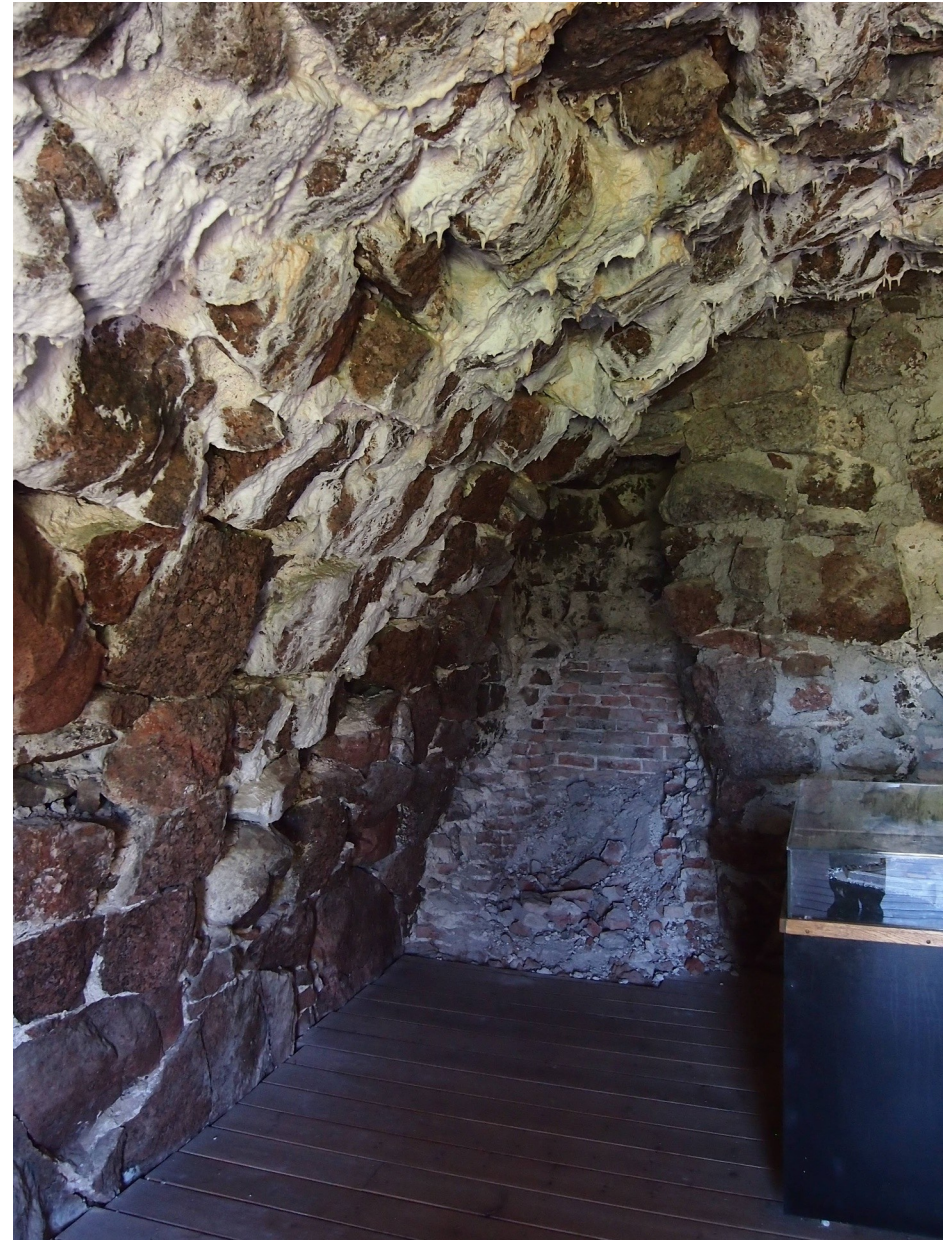
*Vasemmalla holvikaaren jonkin verran rapautunutta sisäpintaa, oikealla itäisimmän kasematin hovia, jossa on vanhoja vesivuodon jälkiä tippukivineen. Holvin muuraus on huuhtoutunut osin laastittomaksi ja joidenkin kivien kiinnittyminen on tarkastettava.*

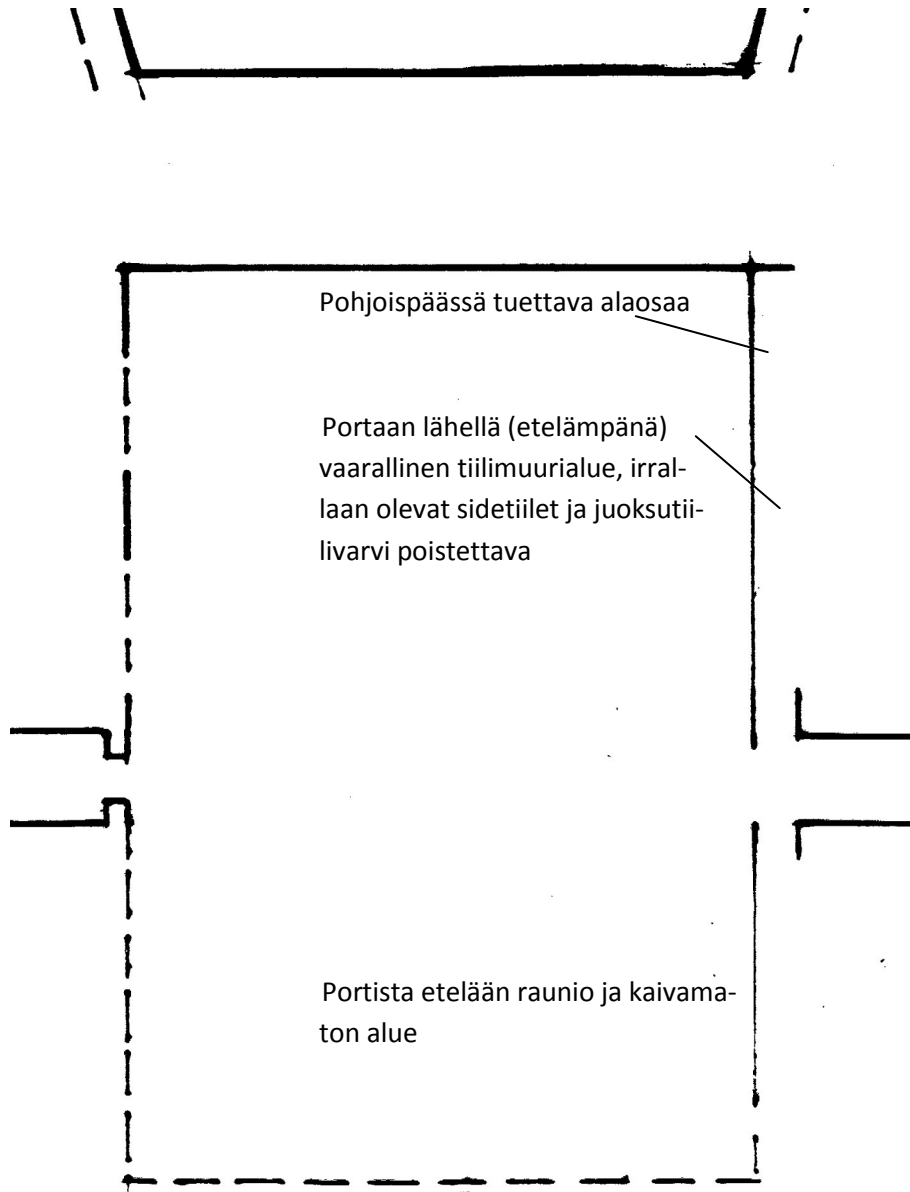
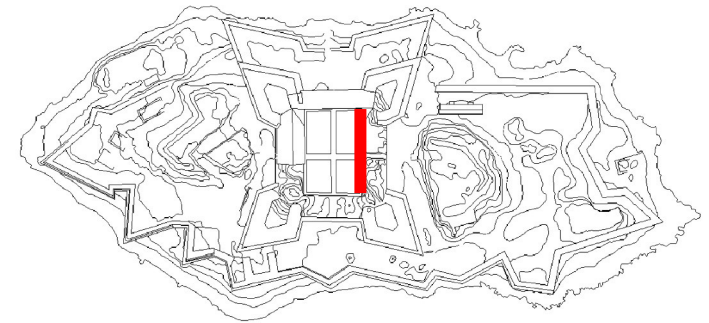
## Itäsivu:

Osin katoksen alle jäävä rauniomuuuri, jota puusto valtaa.

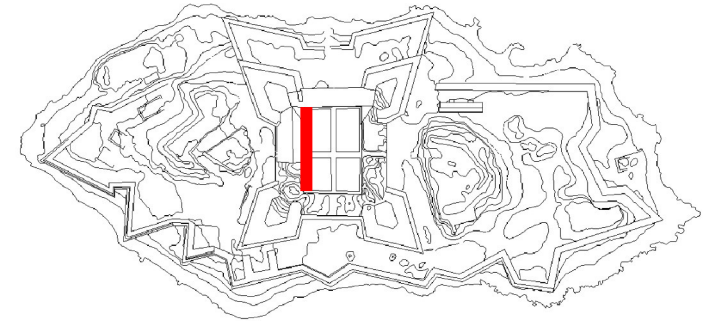
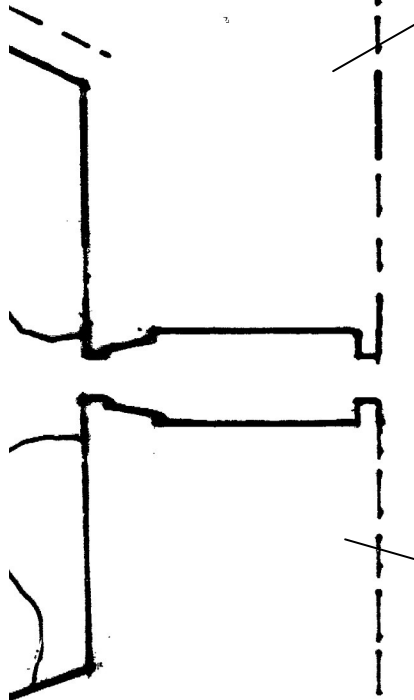
Länsisivu:

Pohjoisosaltaan tiilimuuri, renessanssilimitys, täydennetyt ikkuna-aukot.

Tiiliä jonkin verran rapautunut, ei kuitenkaan uhkaa rakenteelle. Korjausvaiheen tiiliholvi hyväkuntoinen.

Porttikäytävä: eteläpieli ehjä, ei suurta vaaraa, käytävässä varastoitava rakennusmateriaali olisi siirrettävä pois; pohjoispieli puutukien varassa, luultavasti ei kantaisi enää painoaan. Pystyhalkeamia, kuitenkin muuraus taustassaan kiinni—Ik II.

Eteläosaltaan osittain rekonstruoitu tiilimuuri, bitumihuopa, pohjoiseen mentäessä alkuperäisessä muurissa rapautuneita tiiliä, pullistumaa—katoksen reunan lähellä tiiliä osin poistettava, sortumassa, Ik II.

Tiilimuurin edestä mänty- ym. kasvillisuus poistettava.
