# SVARTHOLMAN LINNOITUS

Muurattujen rakenteiden kuntoarvio

KATI SALONEN JA MONA SCHALIN ARKKITEHDIT OY 27.6.2013

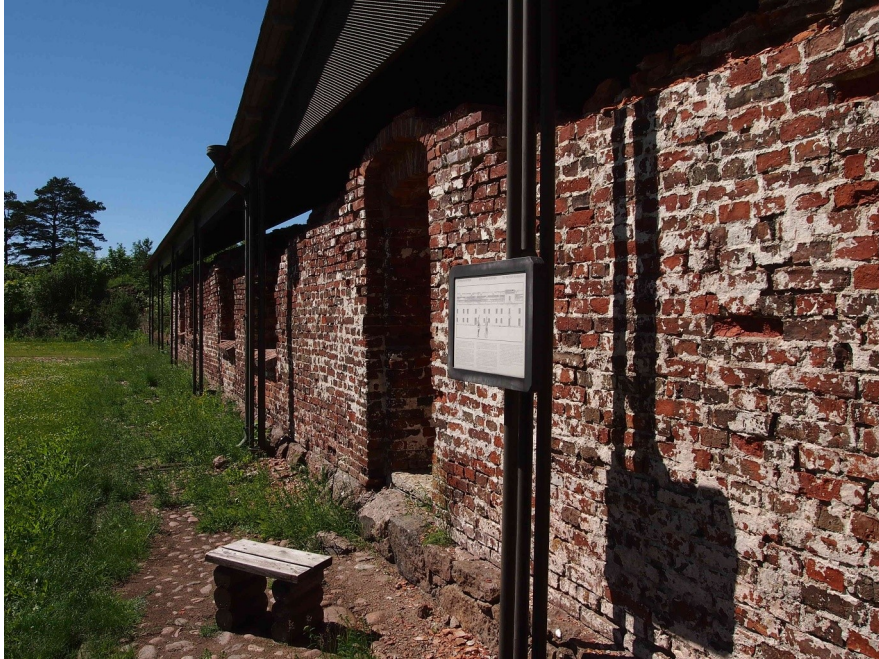
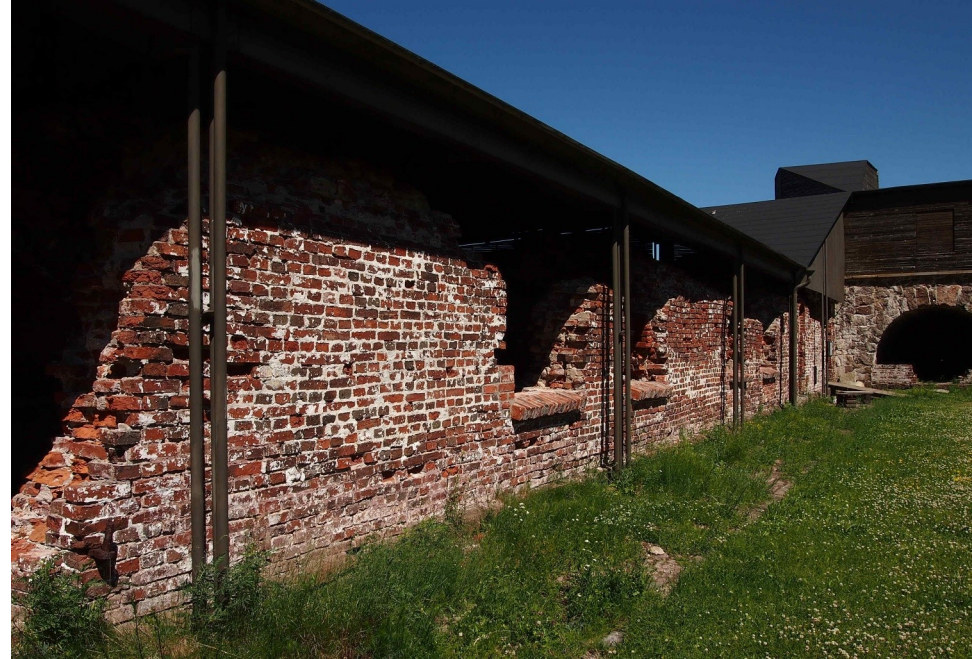
Läntisen kurtiinirakennuksen rauniot on suojattu katoksella 1990-luvun puolivälissä.

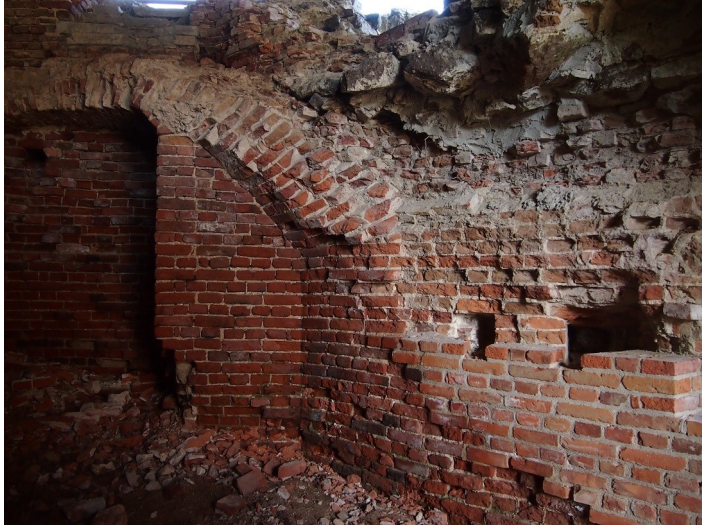
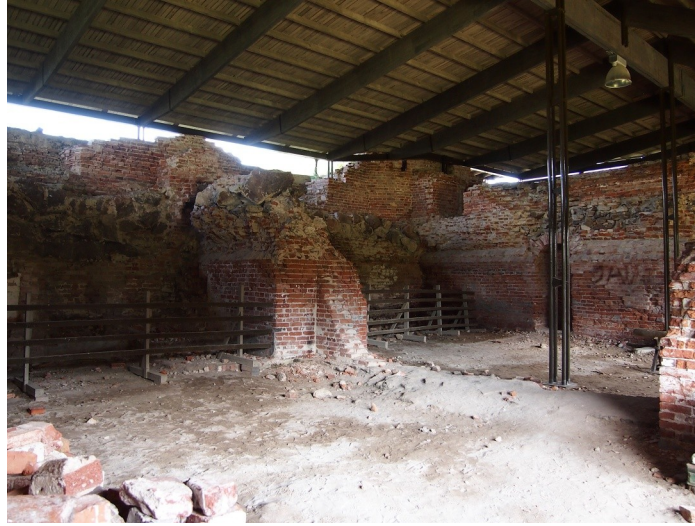
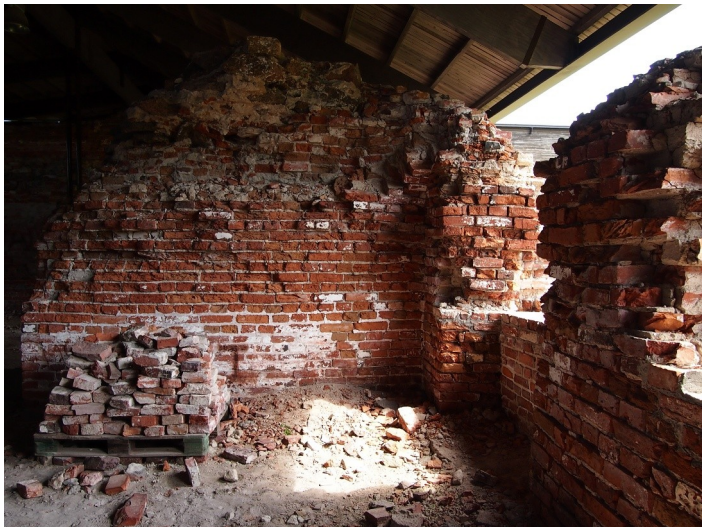
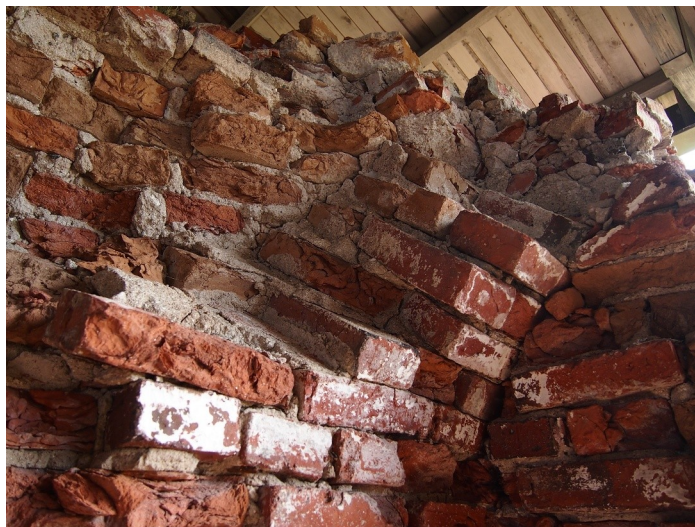
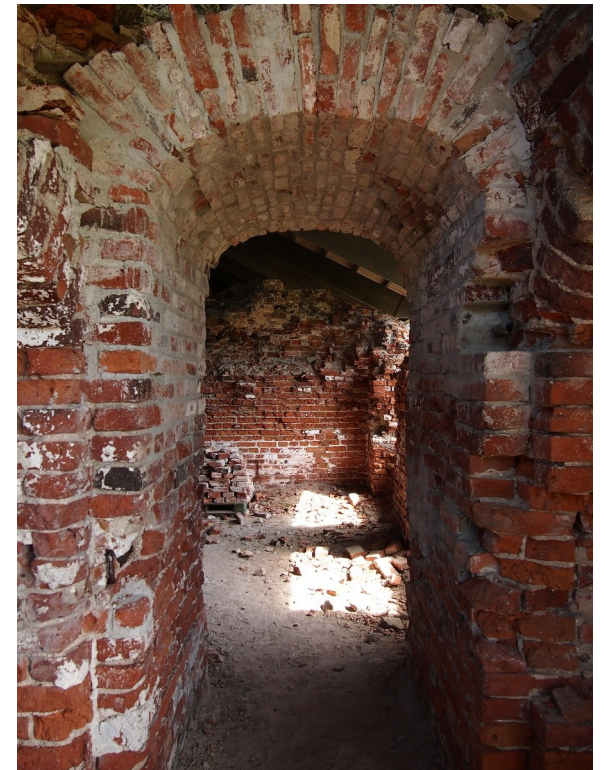
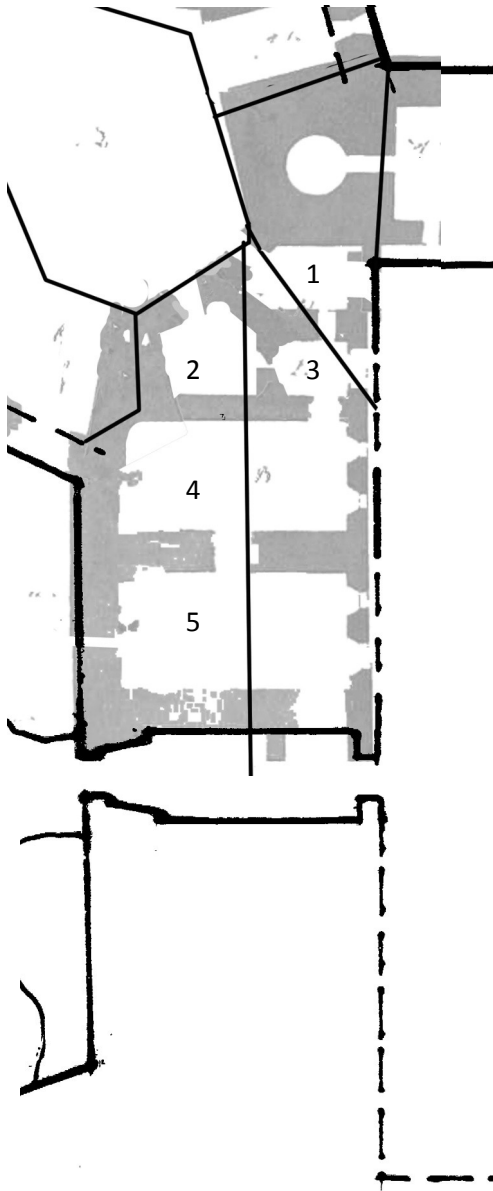
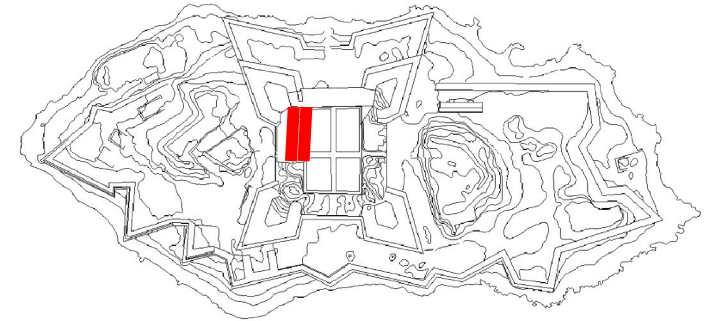
D

## Länsisivun tilat:

Arvioitava yleisesti konservoinnin keinoja katoksen suojaamien tiiliraunioiden osalta.

2: Tiilimuurausta, holvin jäänteet. Restauroitu tila, osin liian karkeaa sementtilaasti korjausta luoteisseinän yläosassa, laastin päälle mielellään uutta muurausta. Holvin pohjoisreunassa tarkistettava halkeama lk III.
