| <b>Lauttopuro tervahauta</b> | <b>MH-tunnus: 179569</b> |

Tila: 3 Toteutettu Laji: 6 Suojeluarvojen tarkastus Tarkastusvuosi: 2015  
Tarkastuspvm: 8.6.2015 Tarkastaja: O. Räihälä  
Kuvaus: KMO 2015

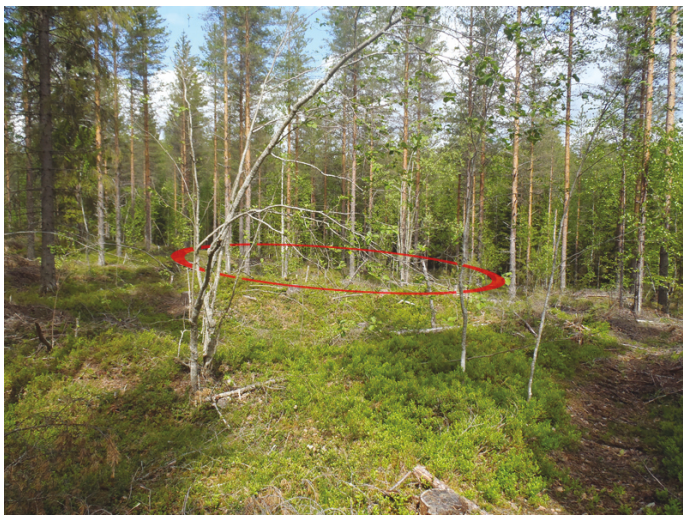
179569.P1010037 muokattu. Tervahauta on säännöllisenmuotoinen ja selvästi maastossa erottuva. Vallit on merkitty kuvaan punaisella kehällä.

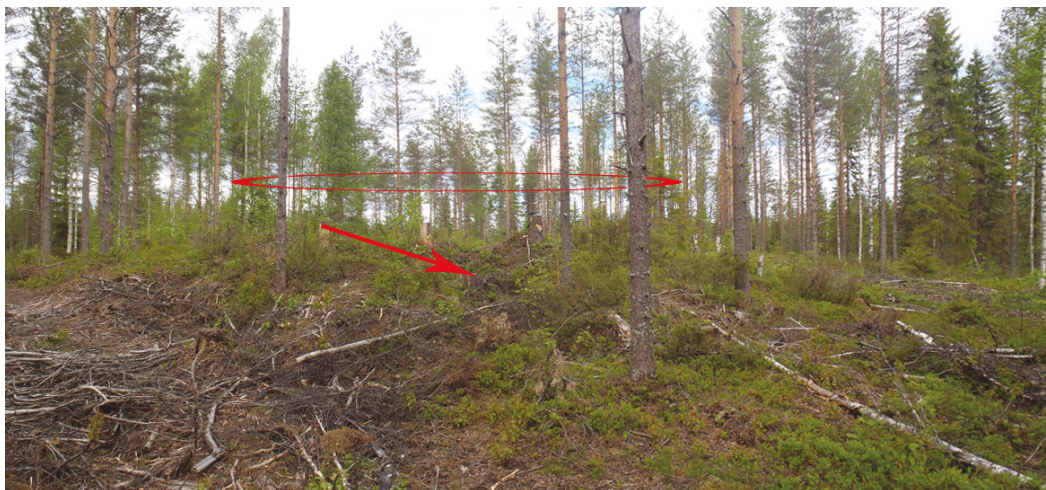
*Alla: 179587.P1010047-48 muokattu. Puusto Löytölänlammen haudan päältä on hakattu, kannot on jätetty pitkiksi. Hauta on merkitty kuvaan punaisella kehällä, nuoli osoittaa halssia.*

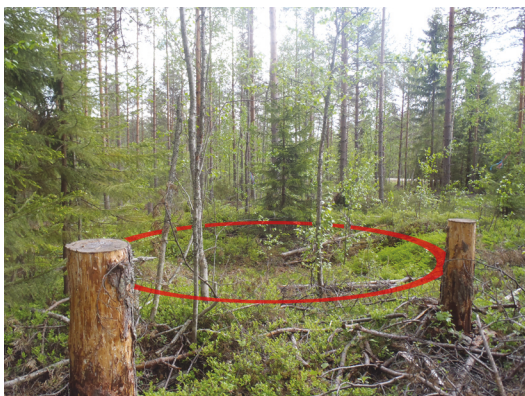
179571.P1010051 muokattu. Tervahauta on hieman epämääräinen muodoltaan. Puut sen päältä on kaadettu ja kannot on jätetty pitkiksi. Vallit on merkitty kuvaan punaisella kehällä. Taustalla hämöttää metsäautotie.

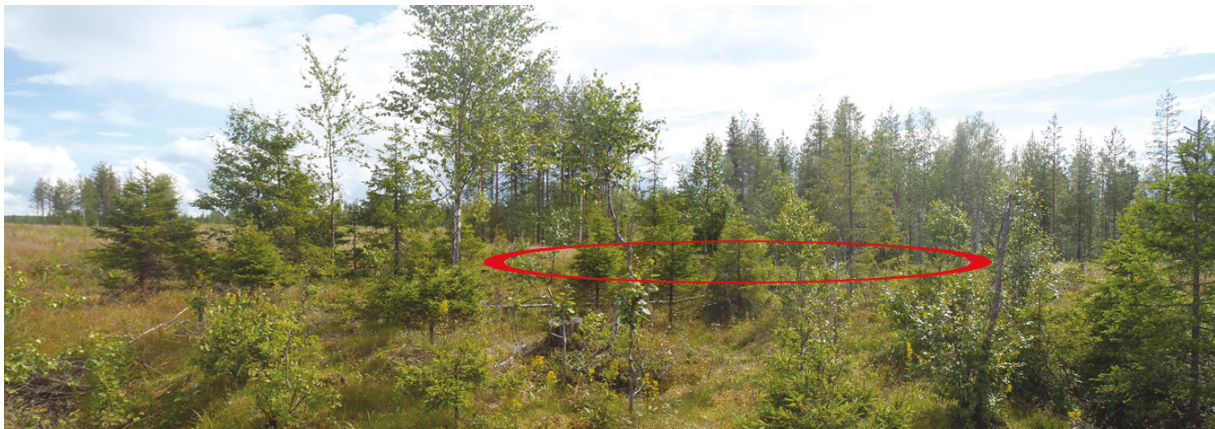
180178.P1010035-36 muokattu. Tervahaudan vallit ovat matalat ja ne erottuvat lähinnä siitä syystä, että vallia kiertää rivissä palokuoppia. Vallit on merkitty kuvaan punaisella kehällä.

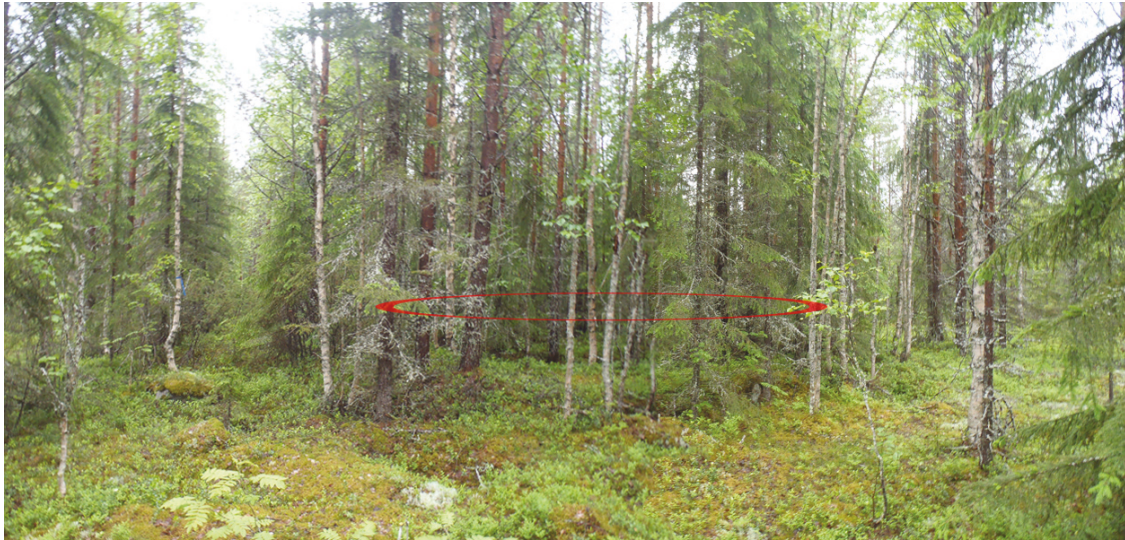
*Yllä: 179640.P1010008-9 muokattu. Huuhtilahden kakkos haudassa on selvästi kaksinkertainen valli, jopa siinä määrin, että sisemmän ja ulomman vallin välillä kulkee palokuoppien kehä. Valli on merkitty kuvaan punaisella kehällä.*

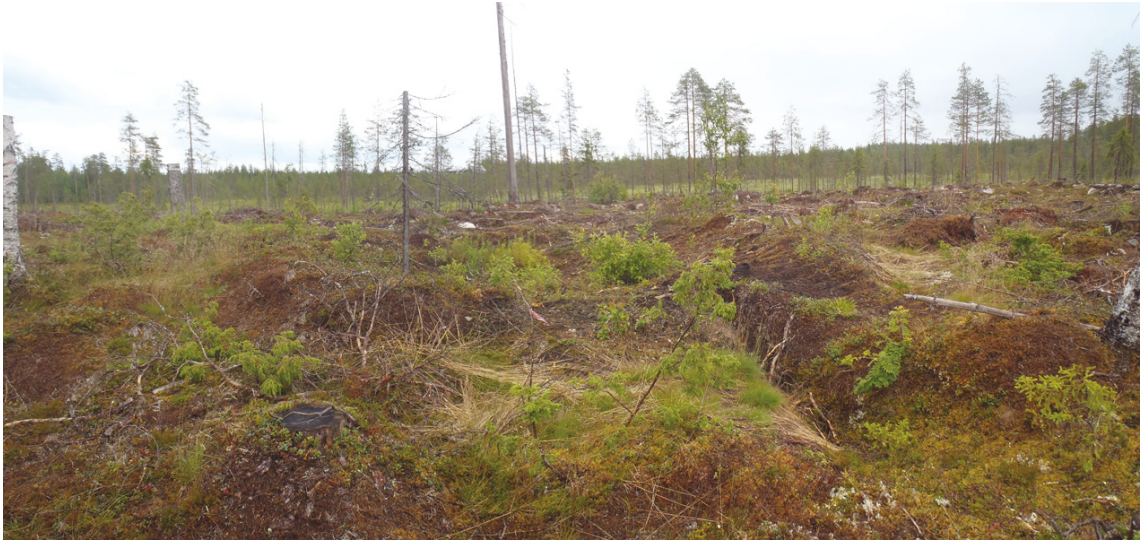
*Yllä: 180099.P1010013-14 muokattu. Keskimmäisen Palolammen osittain tuhottu tervahauta on ollut pieni, halkaisijaltaan noin 12 metrinen rakennelma. Haudan kehä on merkitty kuvaan punaisella ympyrällä.*

*Alla: 180099.P1010018. Tervahautaa on vahingoitettu rouhimalla valleja metsäkoneella.*

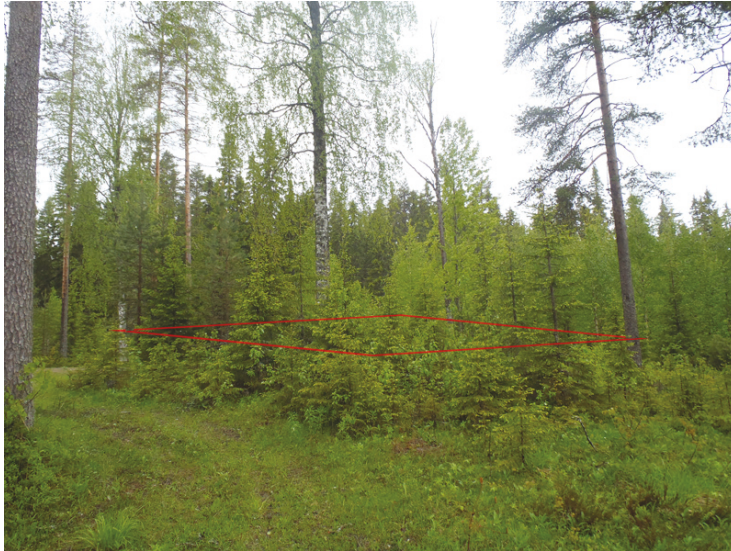
*Yllä: 179861.P1010020 muokattu. Kämpän päärakennuksen seinien paikat on merkitty kuvaan punaisilla linjoilla.*

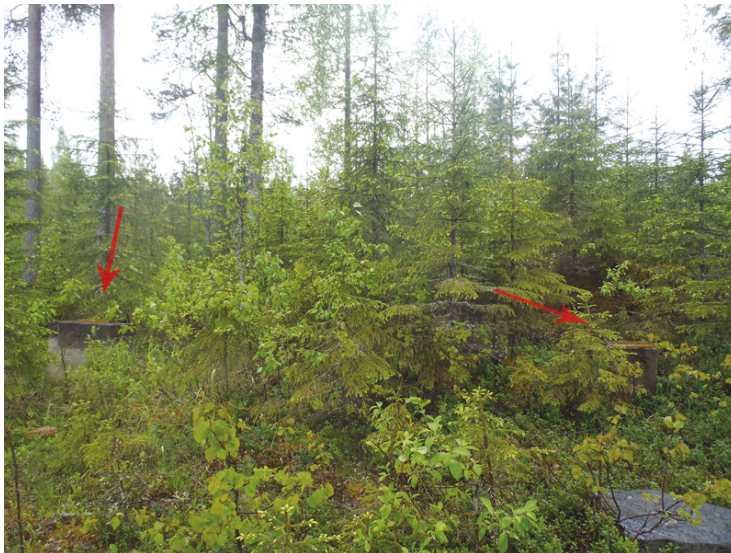
*Alla: 179861.P1010022 muokattu. Nykyään kämpän rauniot erottuvat maastossa betonivaluisen perustuksen sekä uunin pohjan perusteella. Kuvaan on pari betonista perustuspaalua merkitty nuolin.*

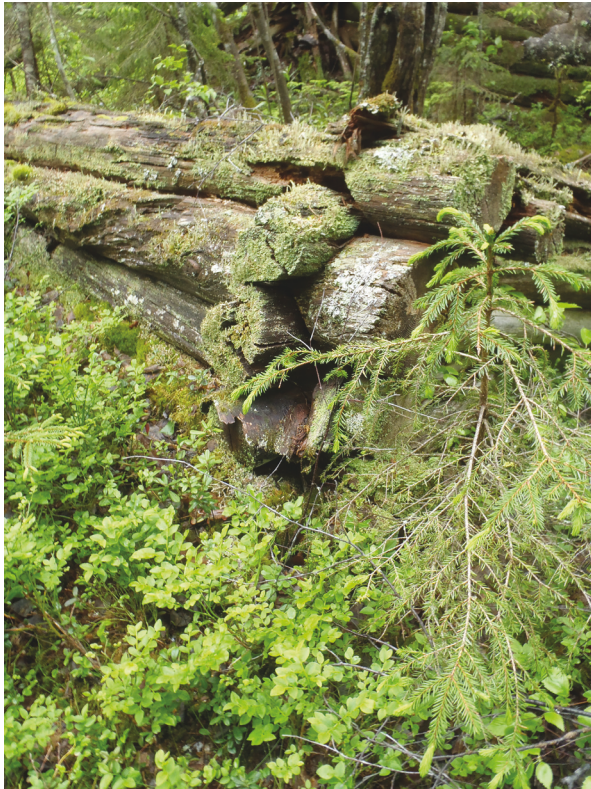
Ylhäällä vas. 179864.P1010026. Salvos on yksinkertaista koirankaulaa, mutta rakennus on tehty tiiviiksi.

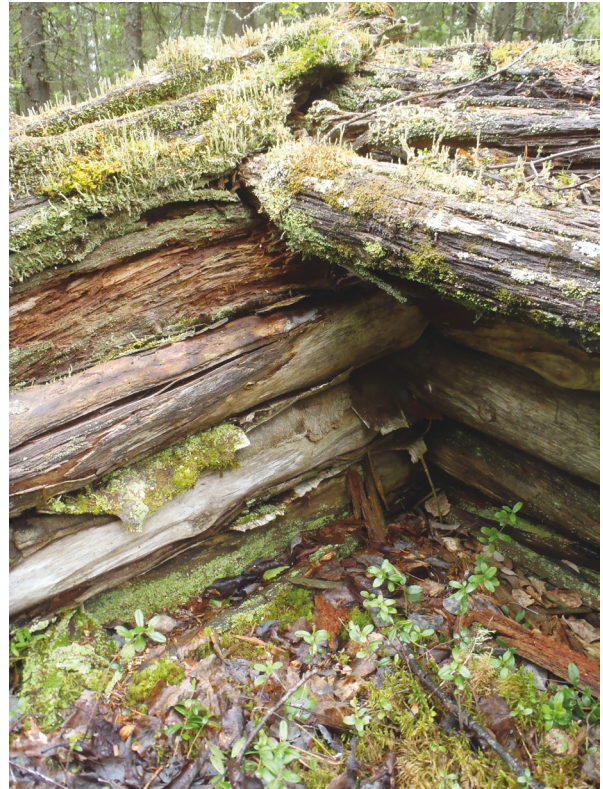
Ylhäällä oik. 179864.P1010028. Hirsien välissä on monin paikoin tuohta eristeenä.

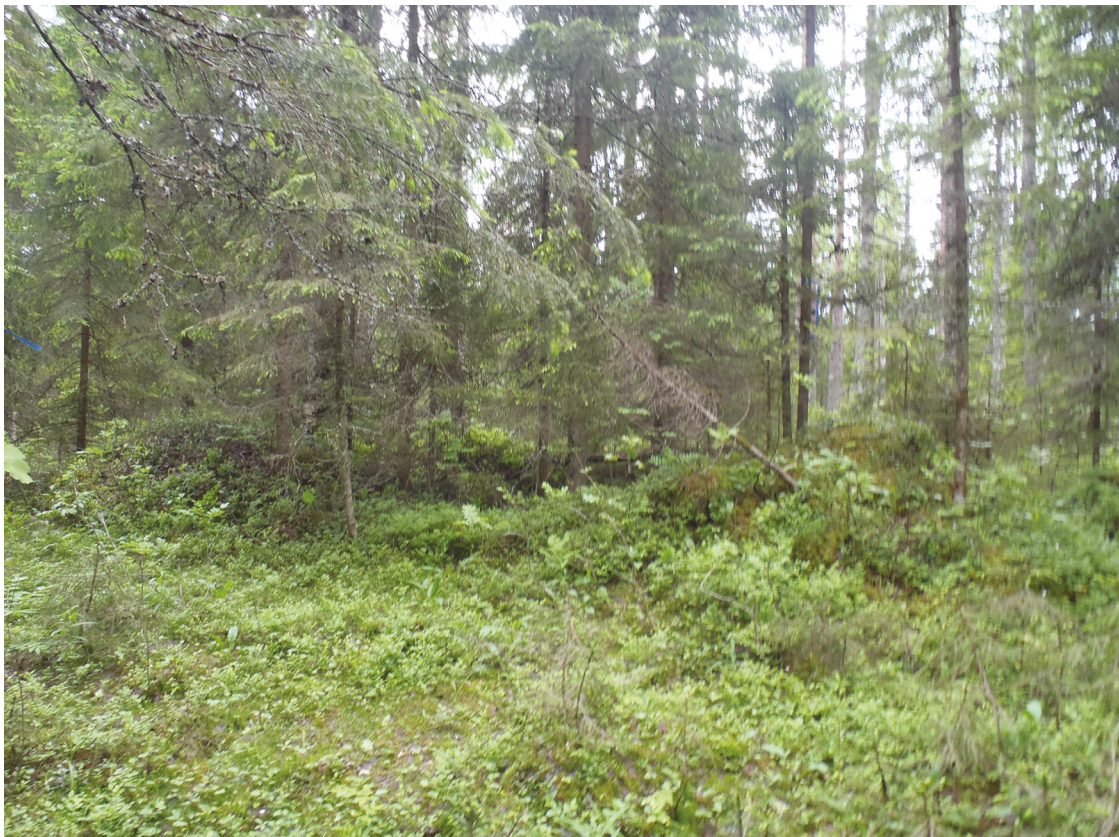
Alhaalla: 179864.P1010033. Horjunvaaran savottakämpän jäännökset erottuvat leveinä sammalpeitteisinä palteina.

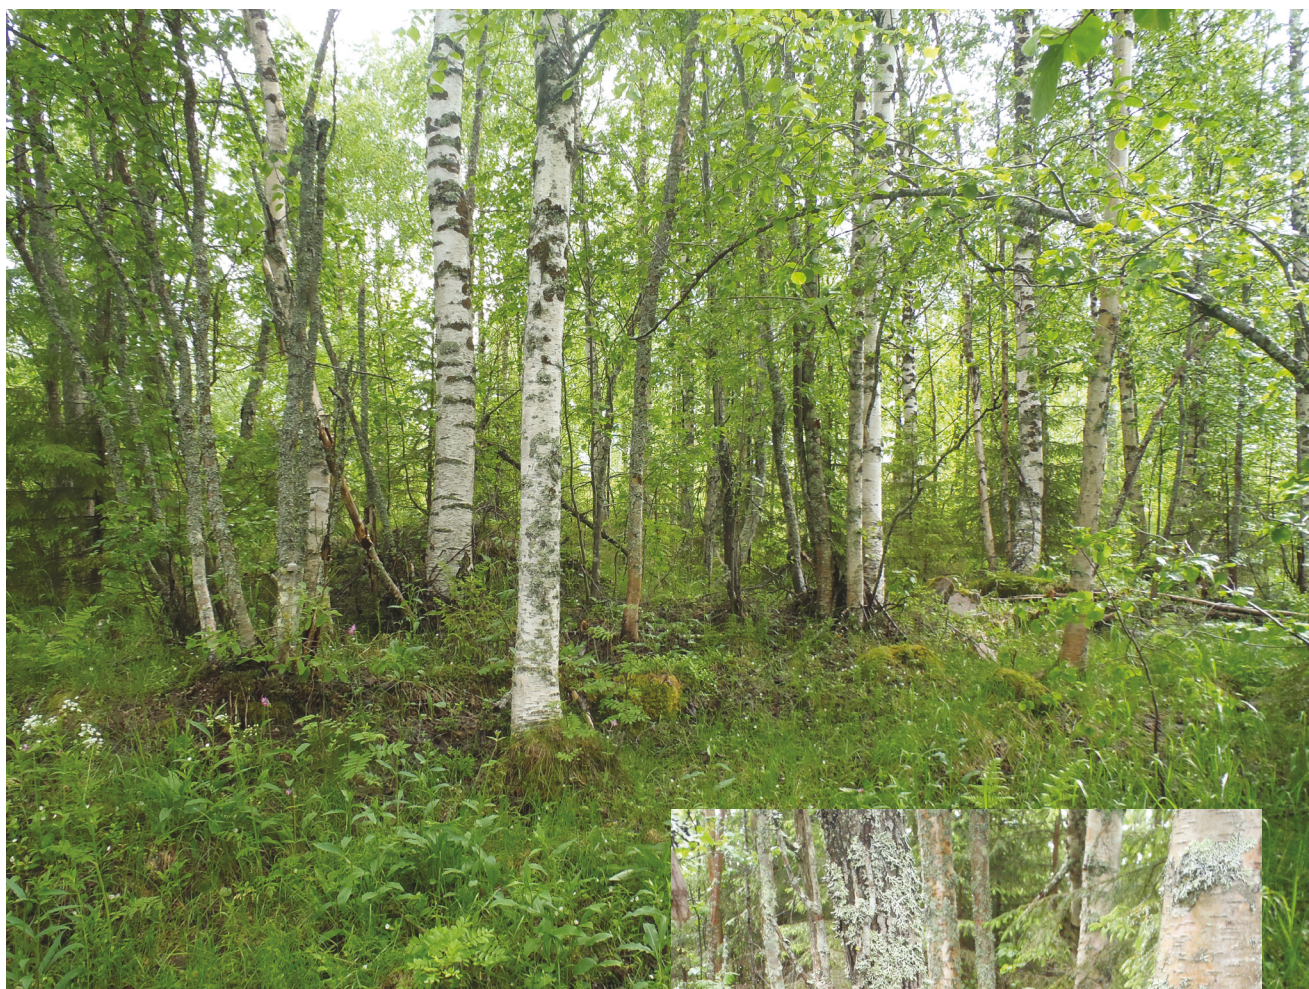
*Ylhäällä: 179867.P1010012. Keihäsmäen savottakämpän jäännös erottuu matalina seinävalleina kasvuston lomasta.*

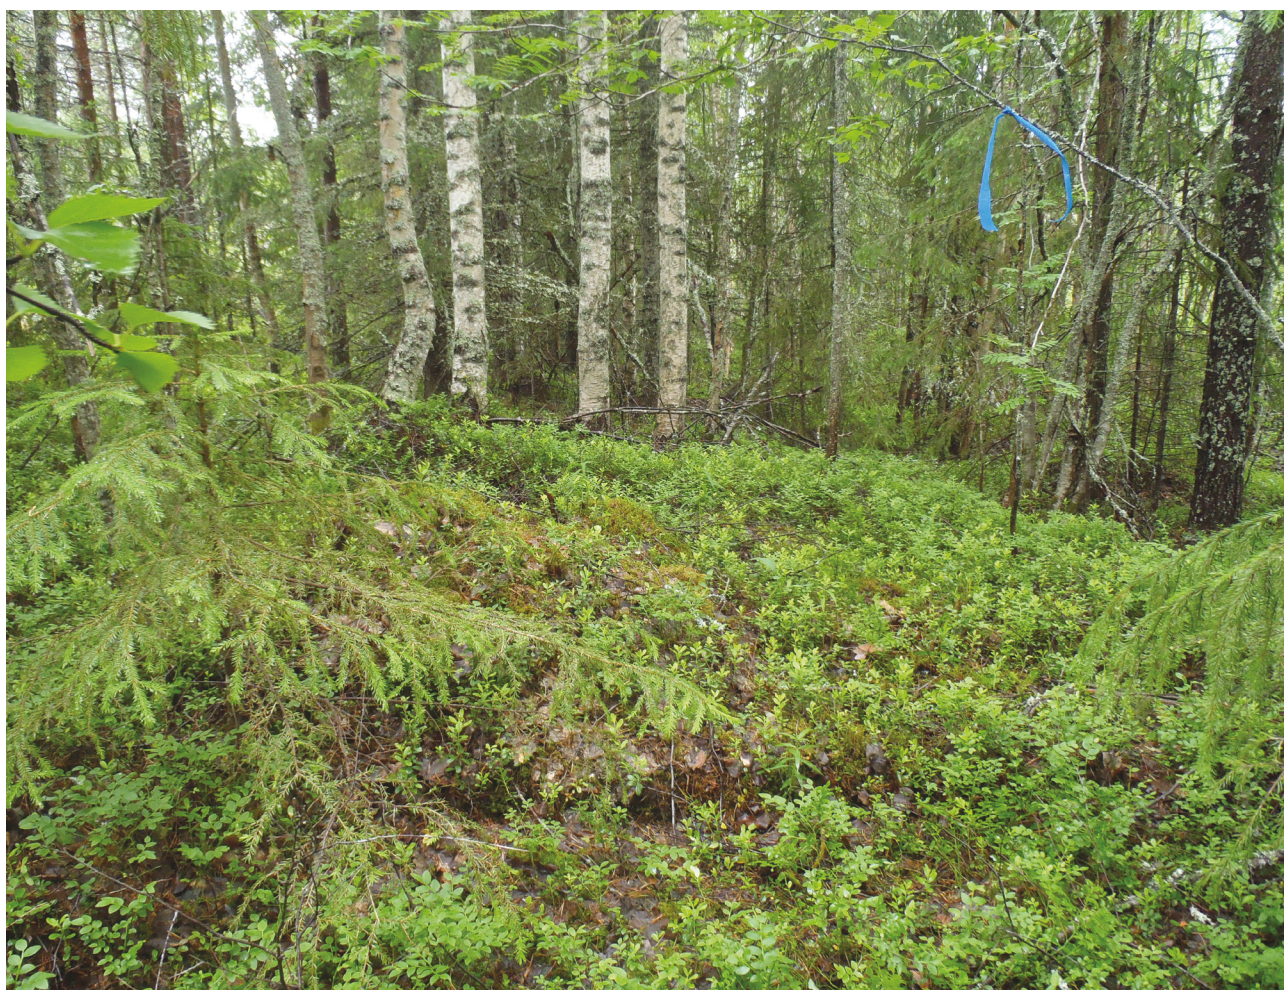
*Alla: 179894.P1010032. Hyvällä tahdolla voi maassa saunan paikalla erottaa 4x4 m suuruiset palteet, kiukaan vierssä hirsi sammalen alla erottuu hyvin.*

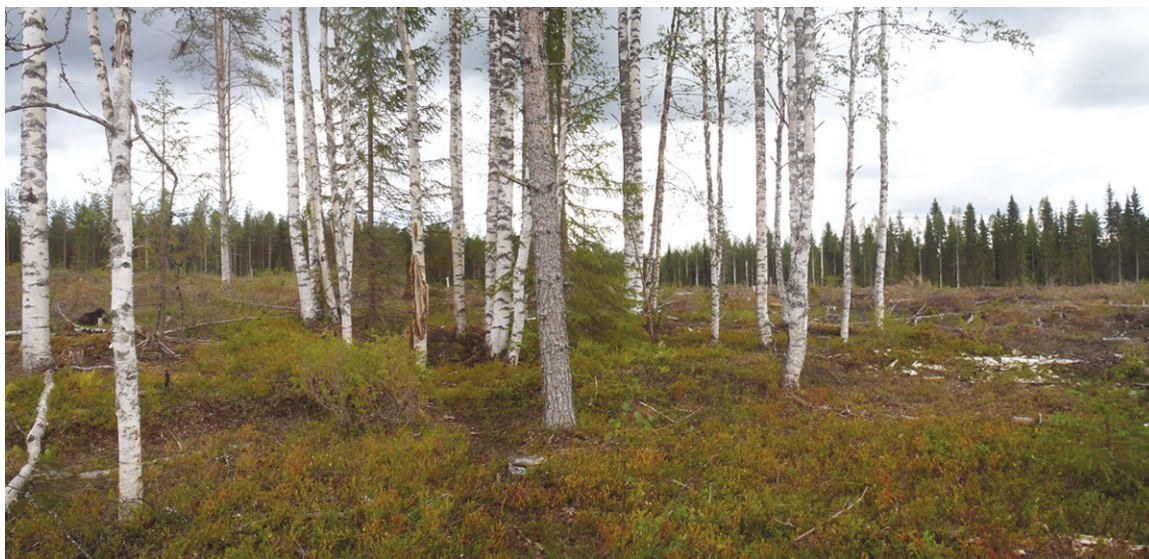
*180094.P1010026-27. Tallin seinän paikat erottuvat hennosti avoimessa maastossa.*

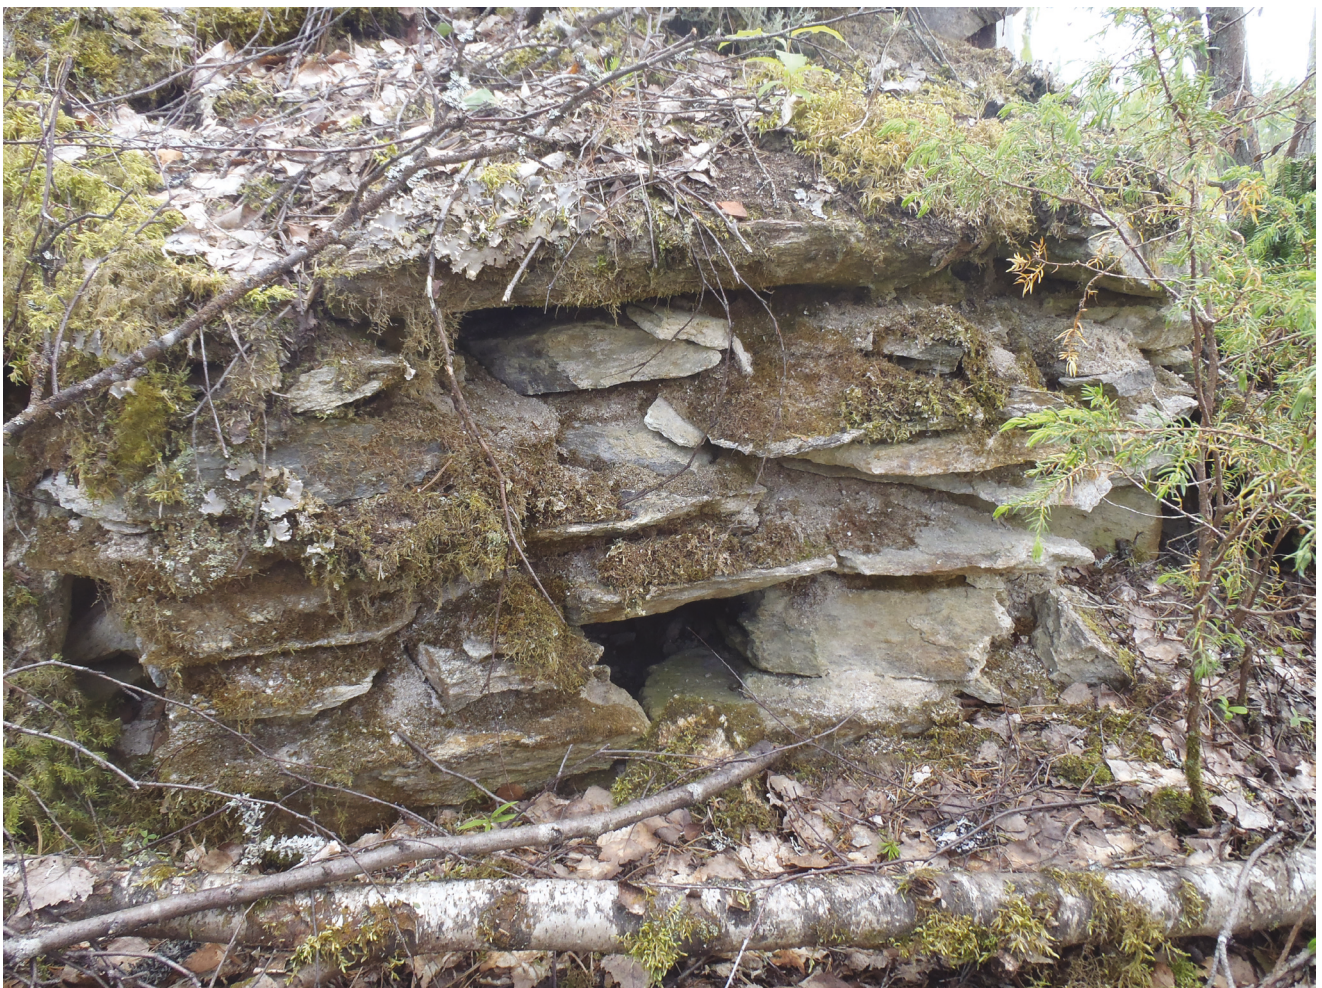
180094.P1010031. Kämppeärakennuksen isompi ja hyvin säilynyt uuni on lähes rakennuksen keskellä. Se on tehty pääasiassa luonnonkivistä, mutta jonkun verran punatiiltä on myös käytetty. Pesä erottuu edelleen selvästi.

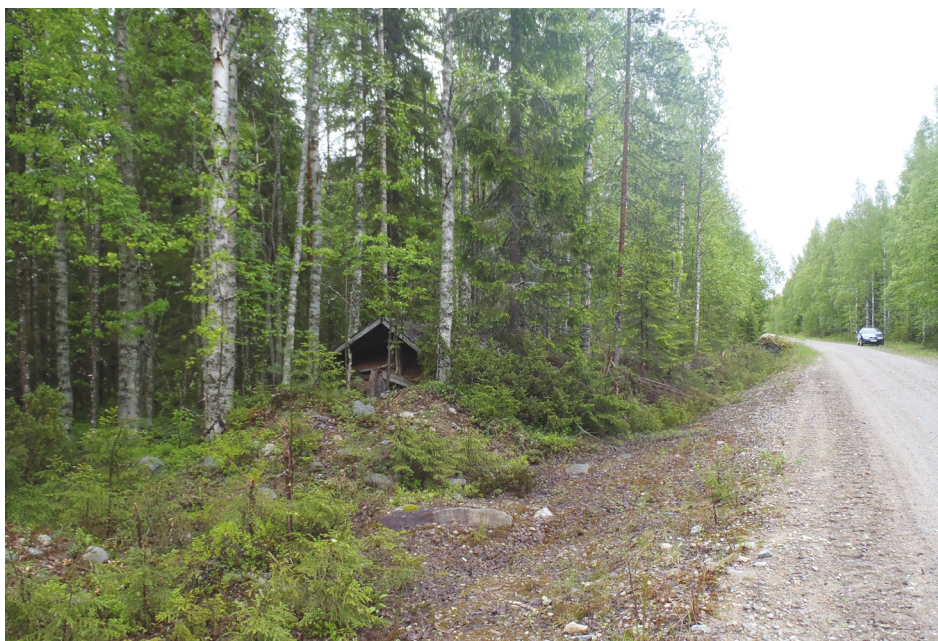
179740.P1010001. Kellari sijaitsee alueen läpi kulkevan metsäautotien itäpuolella aivan tien reunassa.

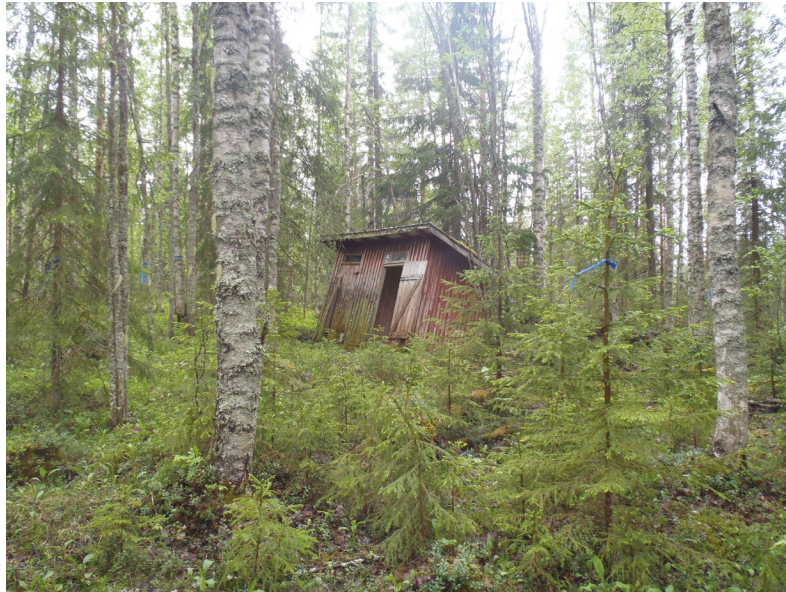
Vessa, 179746. Vessa on jätetty purkamatta. Se on luhistumassa, peräseinä on jo romahtanut, mutta huopakatto on edelleen pääosin paikoillaan. Rakennuksessa on ollut kaksi pömpeliä, joiden ovien päällä on vielä ikkunalasit tallella. Isommalla puolella on kaksi reikää ja emalinen kalkkiämpäri kauhoineen. Pienemmällä puolella on vain yksi reikä ilmeisesti kämppäemäntää varten. Rakennus on noin 4x2 m. Se on tehty pystylaudoituksella. Rakennus on ollut punaiseksi maalattu. Vessan takana on iso kaivanto josta johtaa oja alas soistumalle. Kaivannossa on runsaasti roinaa kuten säilykepurkkeja ja kumisaappaita. Täällä lienee sijainnut kämpän ongelmajätekeskus.

179740.P1010037. Vessa on jätetty purkamatta.

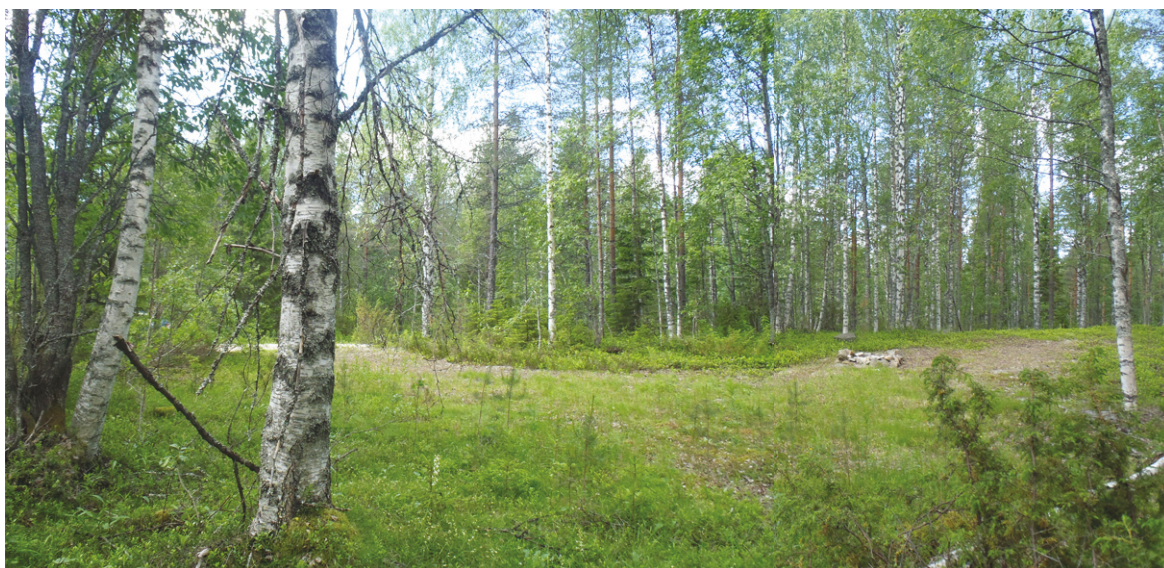
| Kämppä, Reiska-kohde 179705, on nykyään aukiona, jonka reunalle on kasattu tuoreempi nuotion paikka kivistä. Kämpästä ei varsinaisesti ole mitään jäljellä. Nuotion kivien joukossa on tiiliä. Aukion reunalle on nostettu ruostunut peltikamina, jonka päällä on metallinen mopon runko. Kämpän kokoa ei voi paikalla arvioida, vaikka jotkut kivet lienevät olleet kämpän peruskiviä. |

179704.P1010010-11. Kämpä on nykyään aukiona, jonka reunalle on kasattu tuorempi nuotion paikka kivistä.

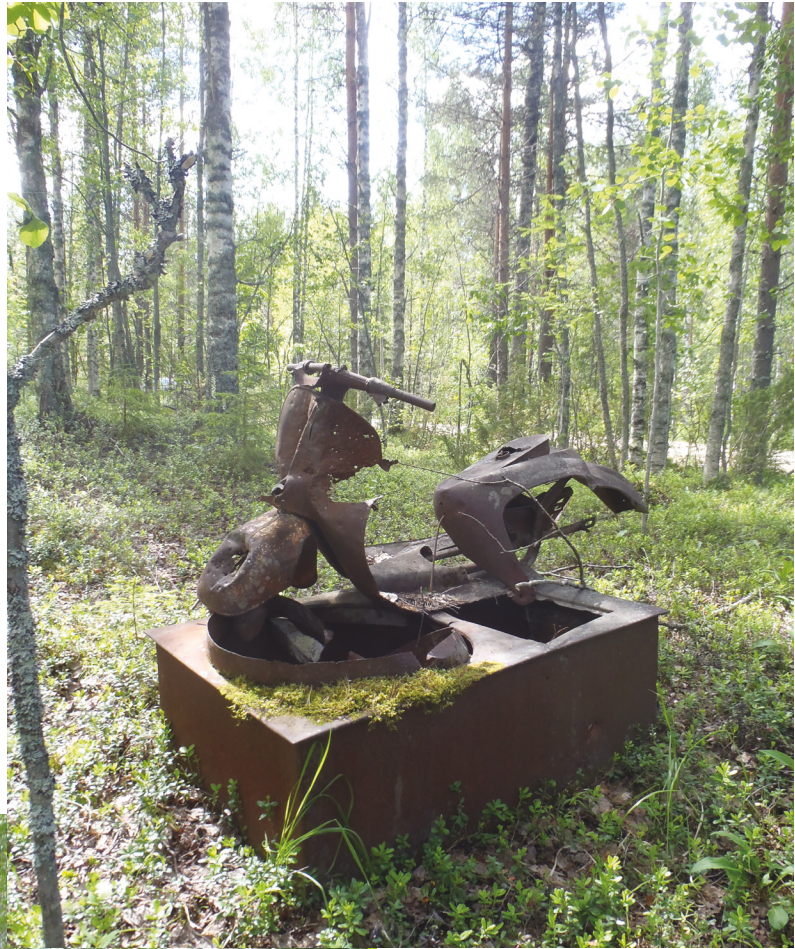
*Yllä: 179704.P1010014.  
Aukion reunalle on nostettu  
ruostunut peltikamina, jonka  
päällä on metallinen mopon  
runko.*

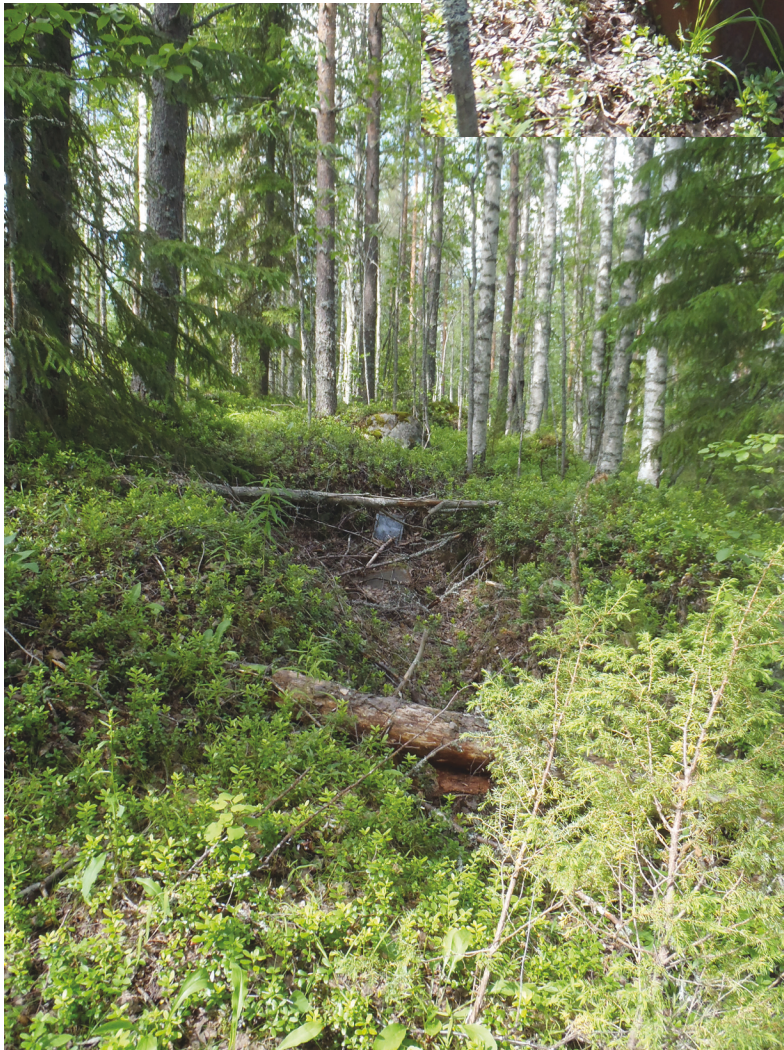
| Kellari: 179706. Kellarin pohja on kämppäaukion kupeessa, loivassa rinteessä. Se on nykyisellään reilun metrin syvyinen suorakulmainen kuoppa, mitoiltaan noin 4x2 m plus parin metrin mittainen käytävä. Kuoppa on sammaloitunut, eikä muita rakenteita ole nähtävillä. Kuopassa on peltiromua. |

*Vasemmalla: 179704.  
P1010015. Kellarin pohja on  
kämppäaukion kupeessa,  
loivassa rinteessä.*

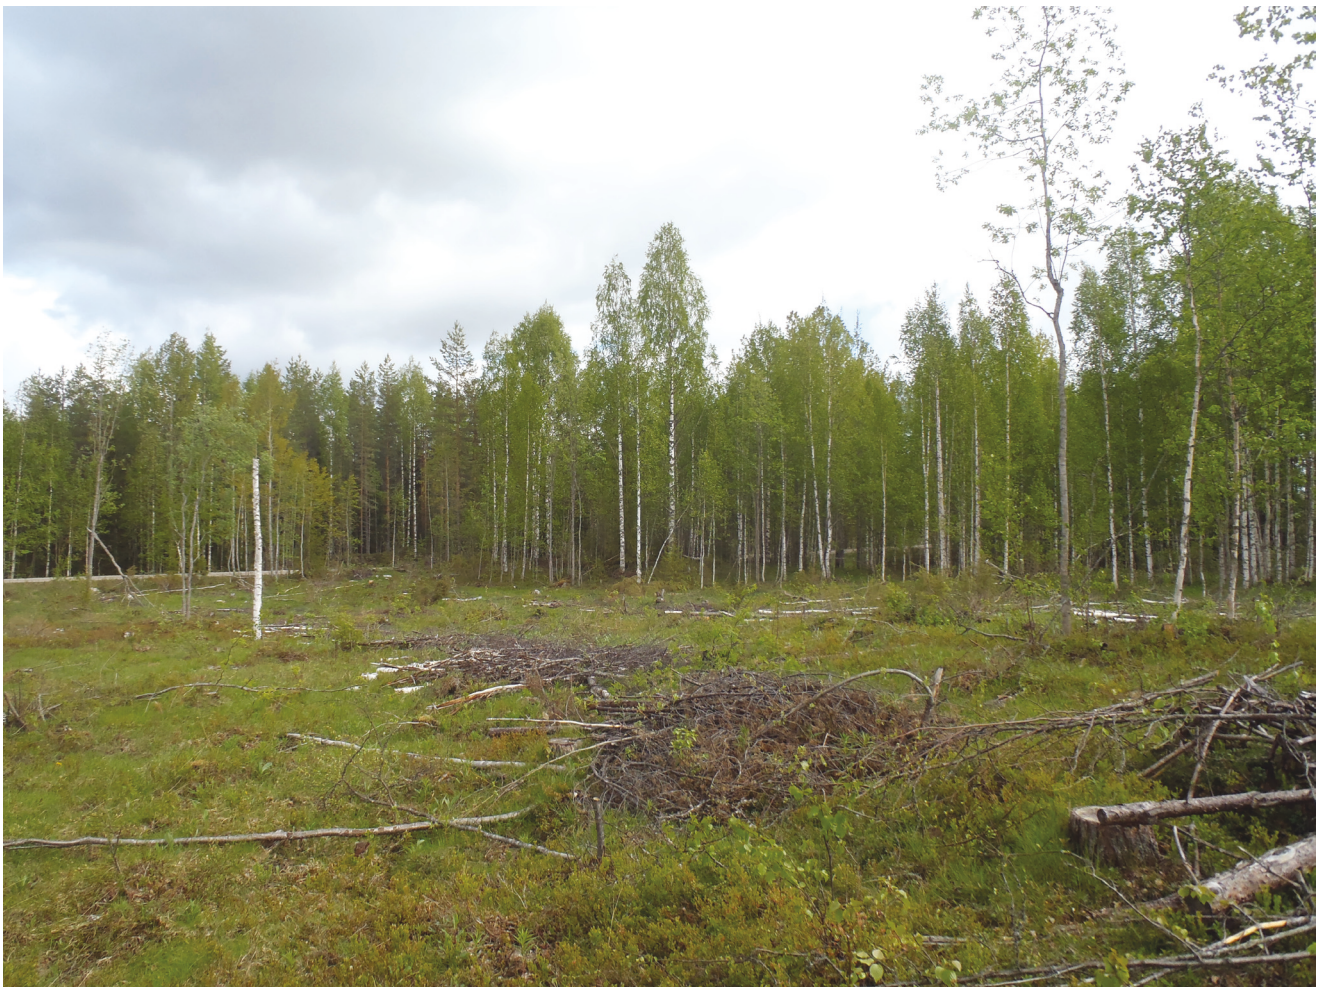
*179710.P1010010. Sikopuron kämpän aluetta vessalta katsottuna. Takana kulkee Nuolijärventie. Lähinnä tietä puuston keskellä on kellarillisen rakennuksen jäänteet, kuvan oikeaan reunaan jää pääkämpän pohja.*

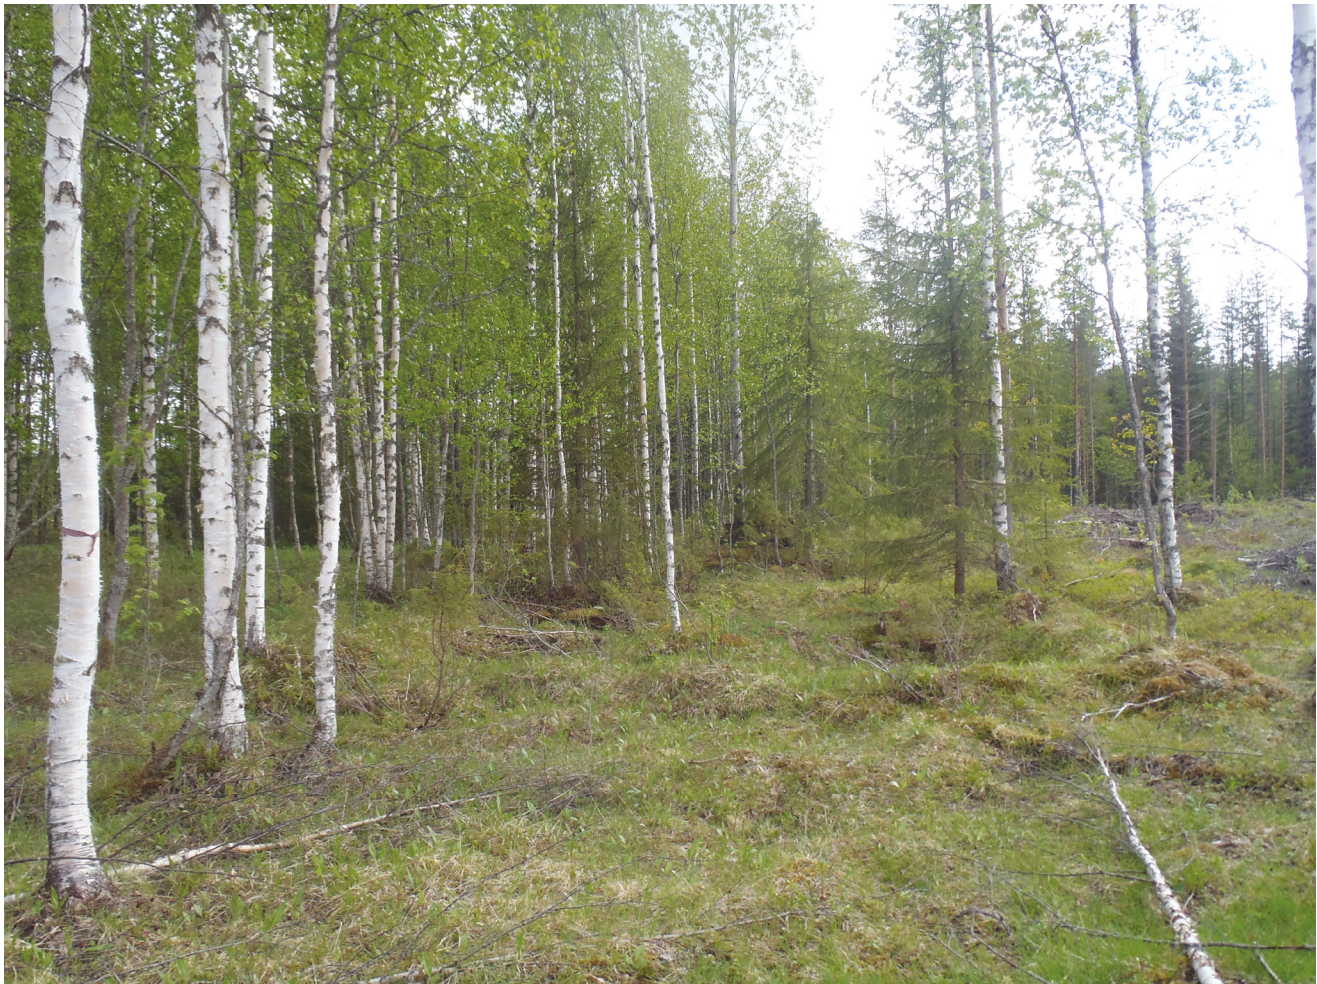
179710.P1010013. Kämpän kivijalka kattaa noin 20x6 m laajuisen alueen. Perustus on ilmeisesti kivetty, hirsä ei ole näkössä.

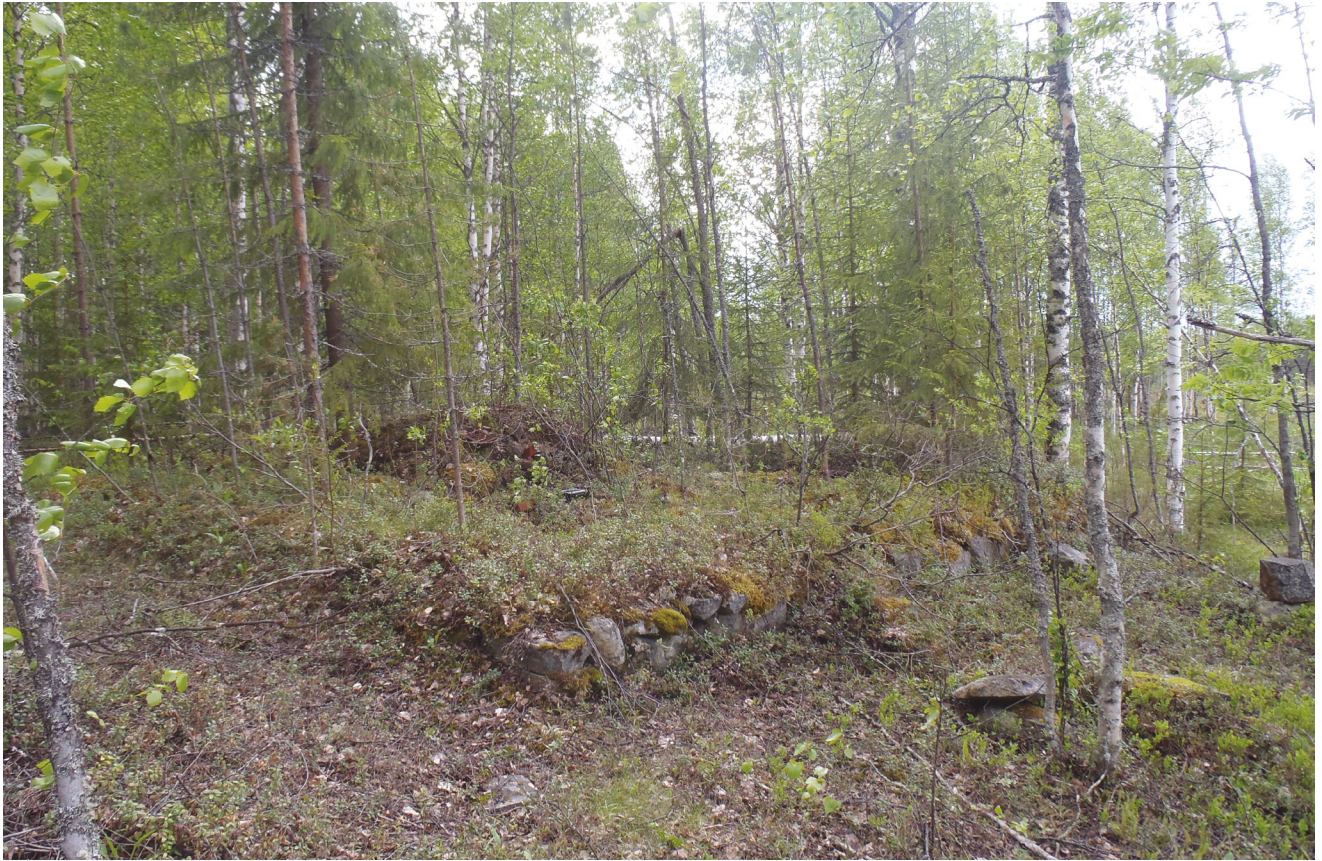
*Yllä: 179710.P1010024. Terävpää on Sikopuron rakennuksenjäännöksistä lähinnä tietä. Se vaikuttaa rakennuksista kaikista jyrkevimmän pystytetyltä.*

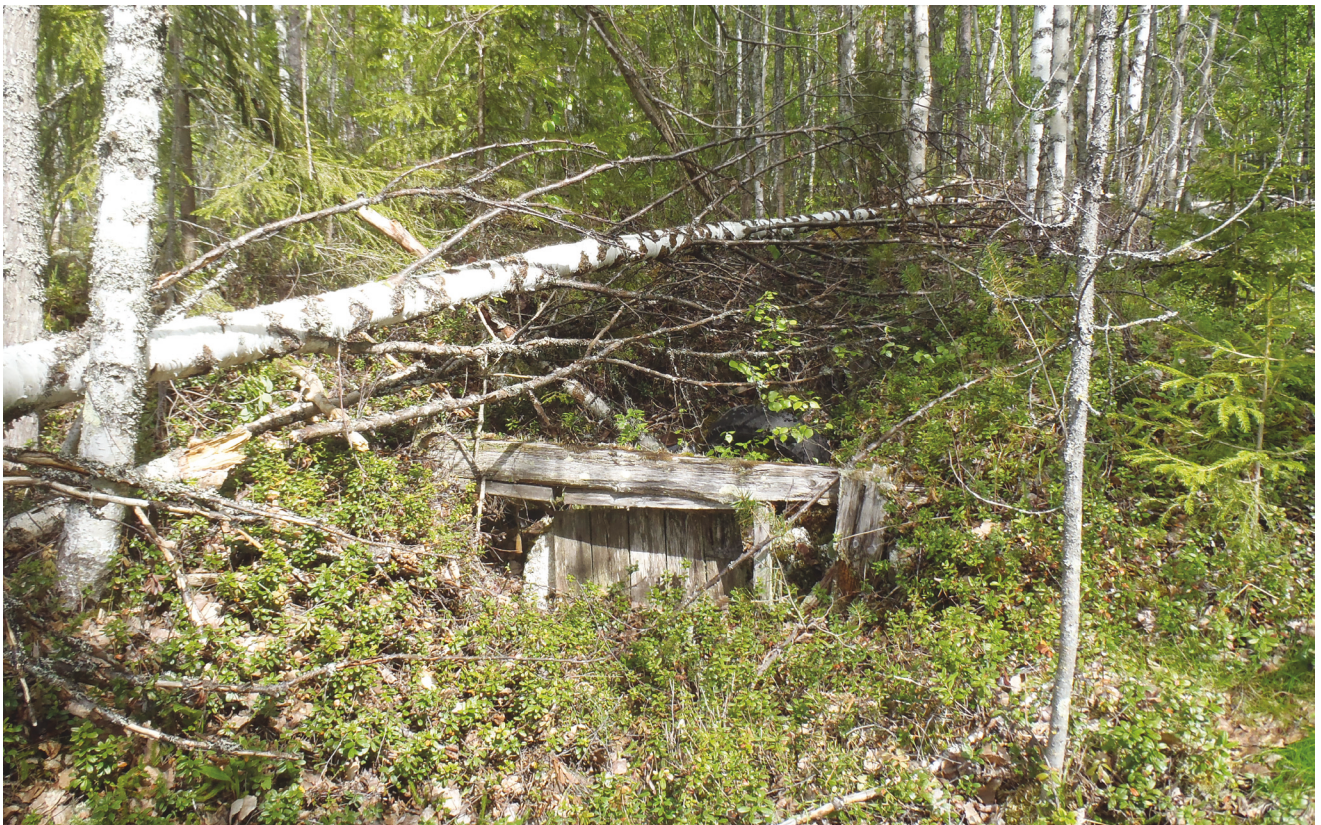
*Alla: 179710.P1010030. Rakennuksen erikoisuuksiin kuuluu talon alle rakennettu kellari.*

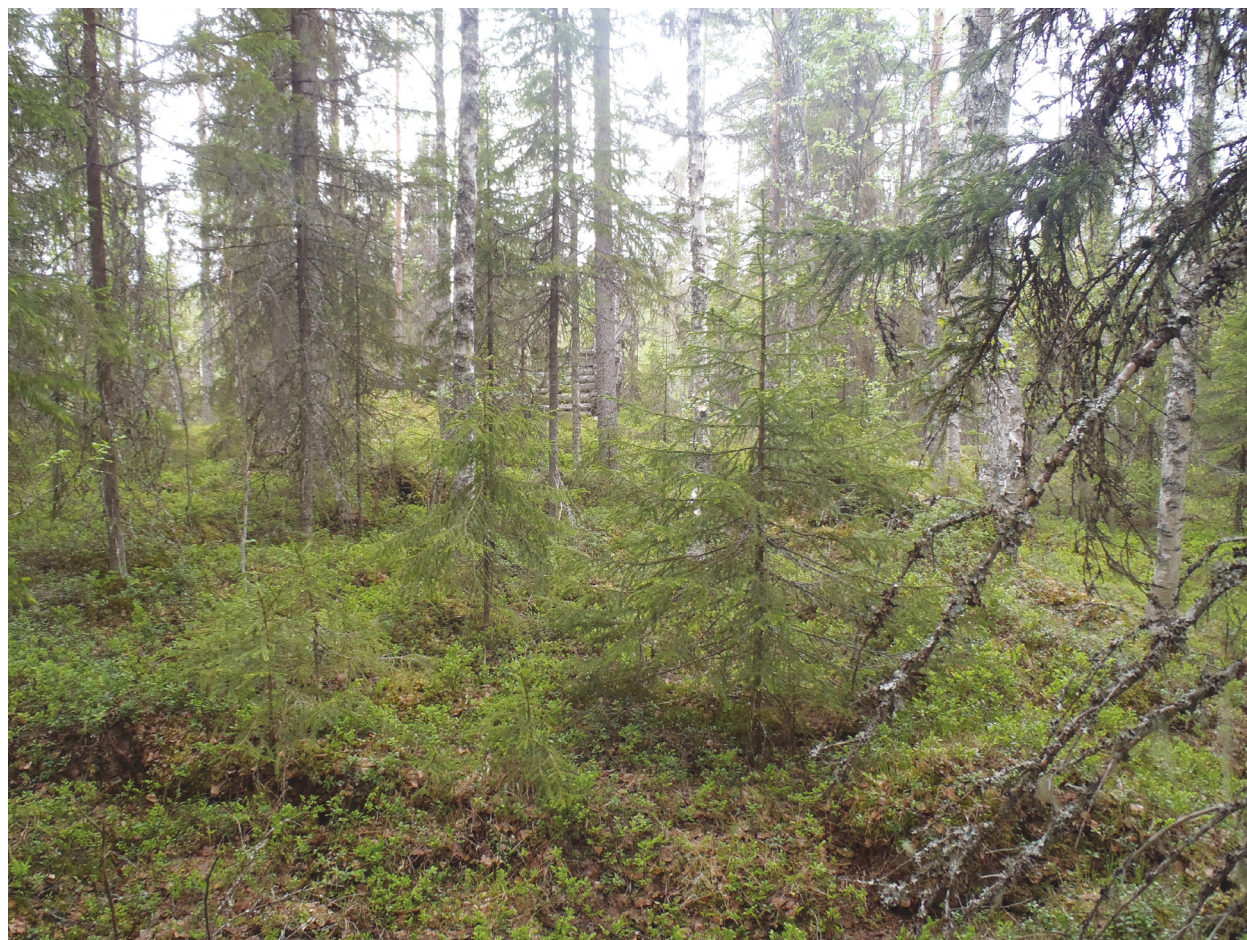
179715.P1010046. Yleiskuvaa Alajoen kämpän tietämyltä. Takana hämöttää talli.

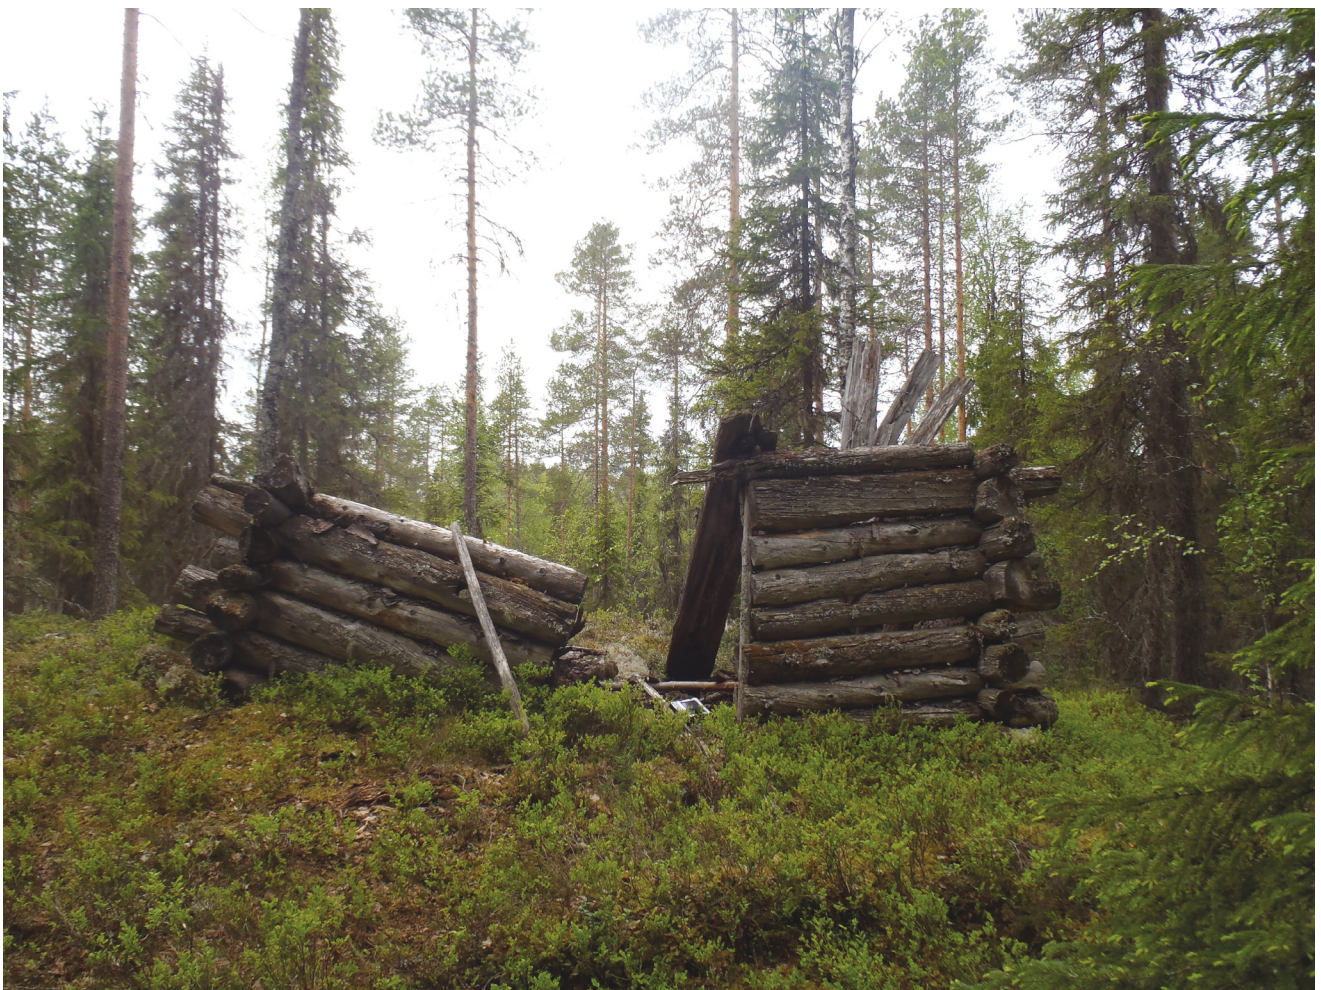
179715.P1010034. Tallissa on jäljellä hirsikertoja enimmillään kahdeksan.

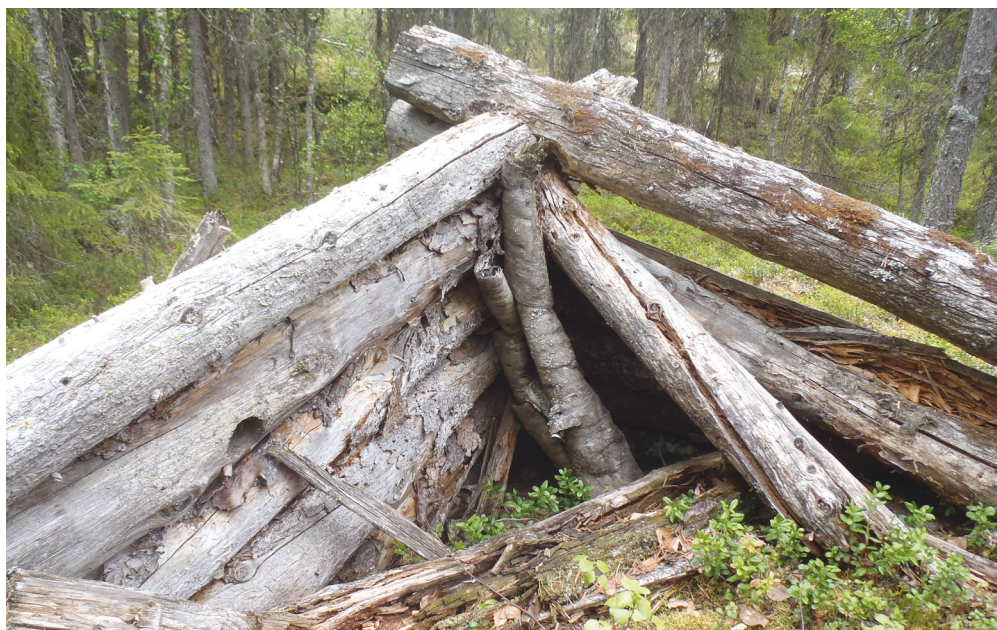
*Yllä: 179715.P1010040. Tuohieristettä oli paikoin jäljellä runsaasti.*

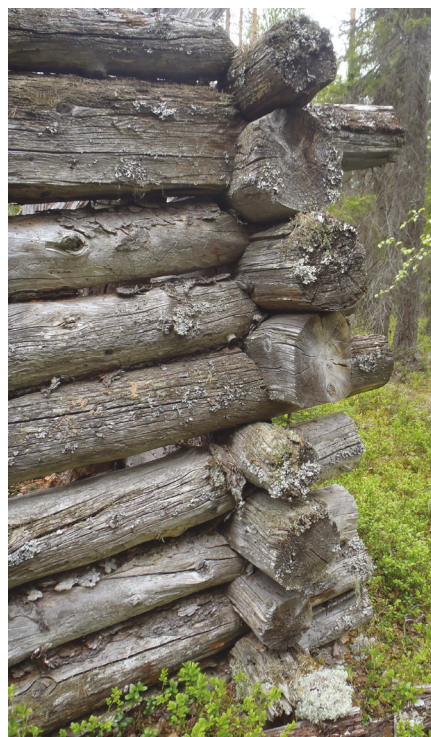
*Oikealla: 179715.P1010041. Nurkkasalvokset olivat koirankaulaa.*
