| <b>Lauttopuro tervahauta</b> | <b>MH-tunnus: 179569</b> |

Tila: 3 Toteutettu Laji: 6 Suojeluarvojen tarkastus Tarkastusvuosi: 2015  
Tarkastuspvm: 8.6.2015 Tarkastaja: O. Räihälä  
Kuvaus: KMO 2015

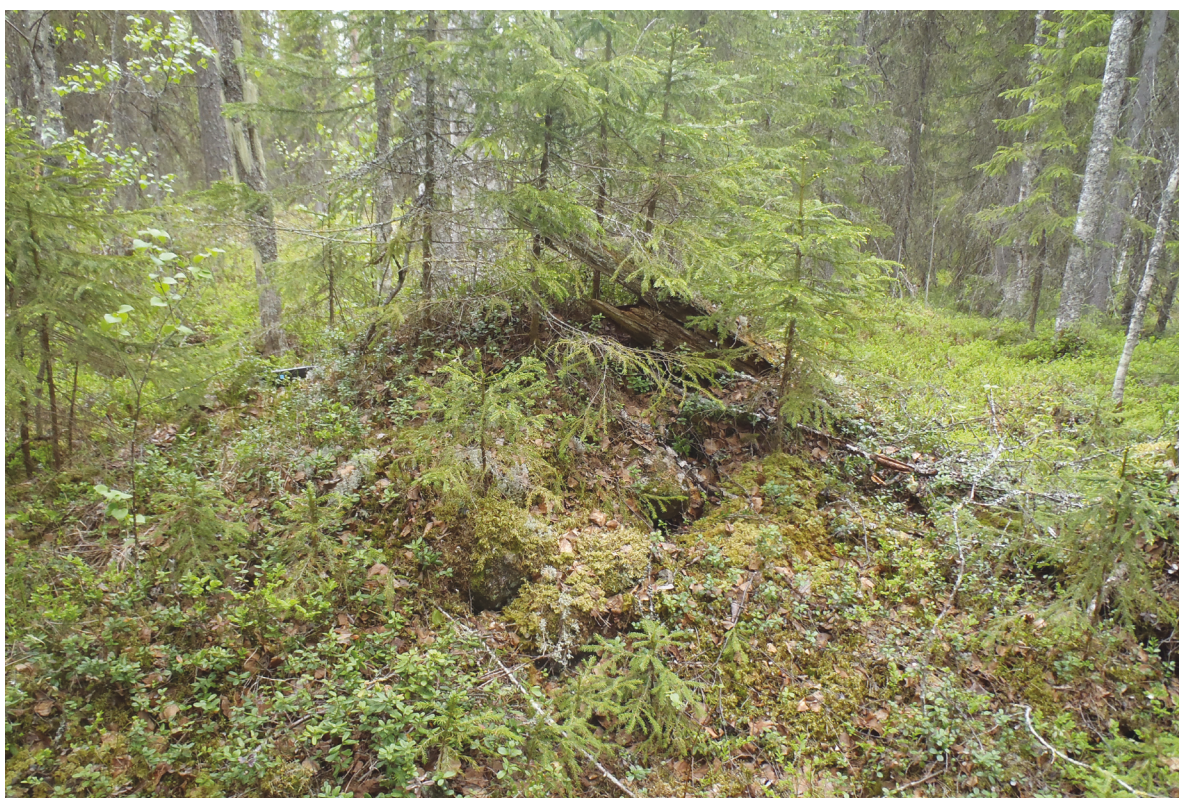
*Alla: 179715.P1010045. Kämpässä on ollut yksi ainoa kiuas rakennuksen länsipäässä.*

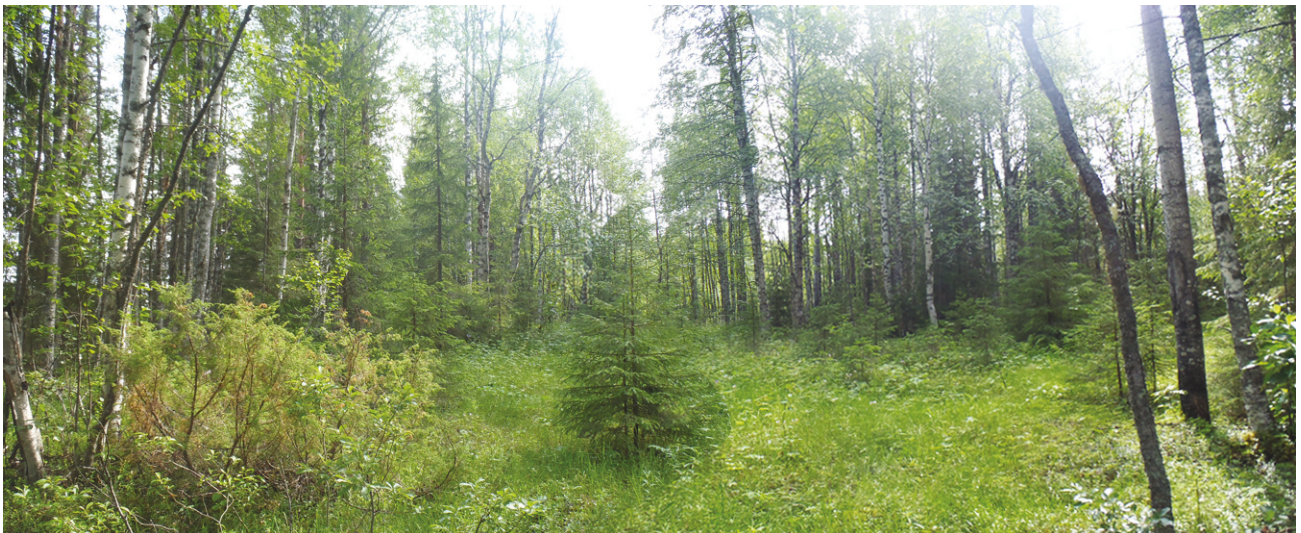
180135.P1010024-25. Saarijärven kämppeäaukio.

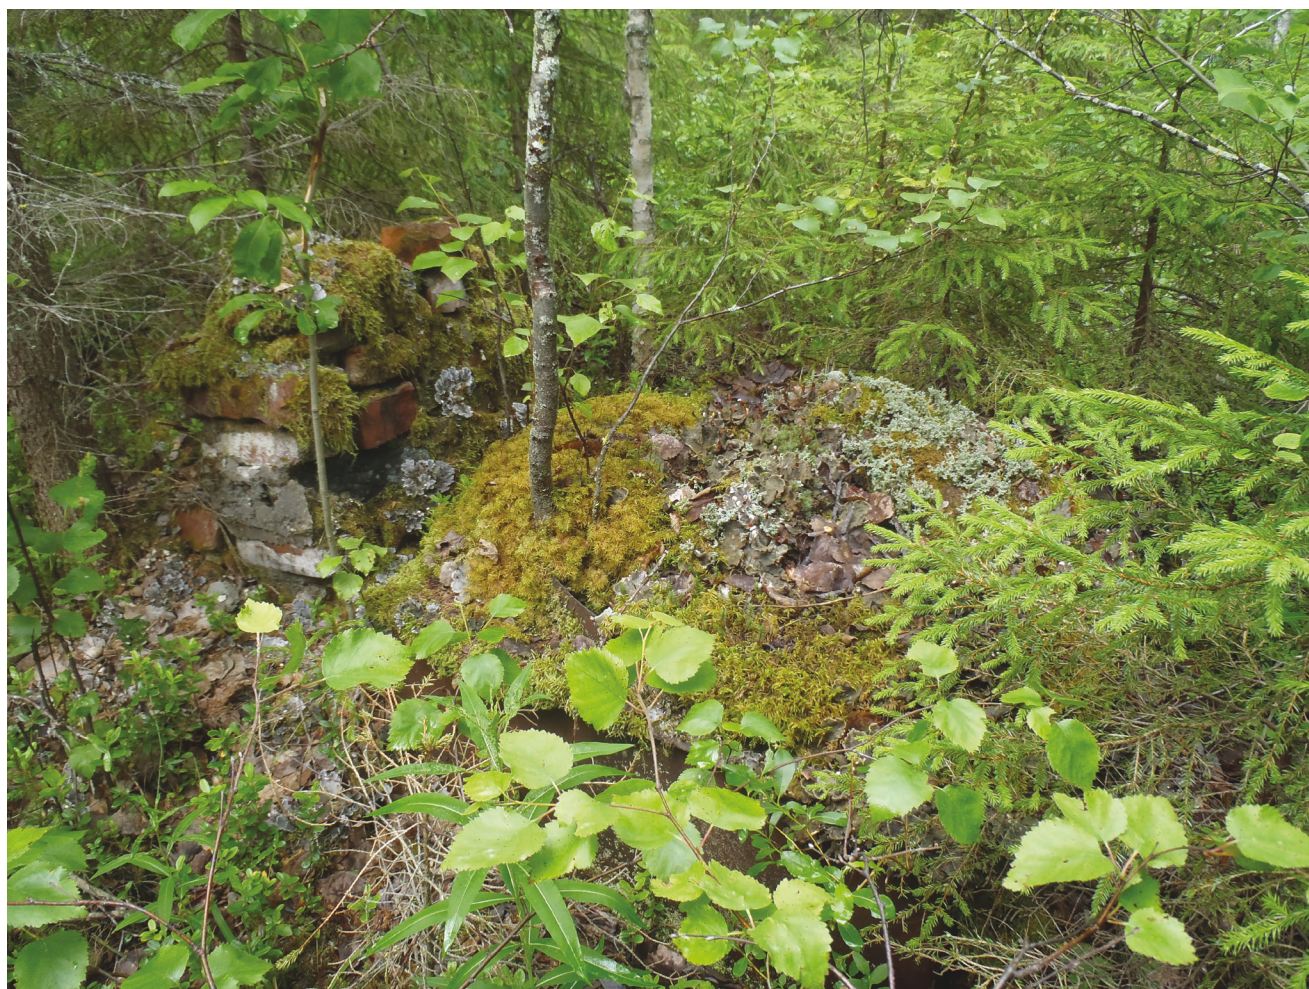
180135.P1010010. Kämpän päärakennuksen muuri ja uunin pohja.

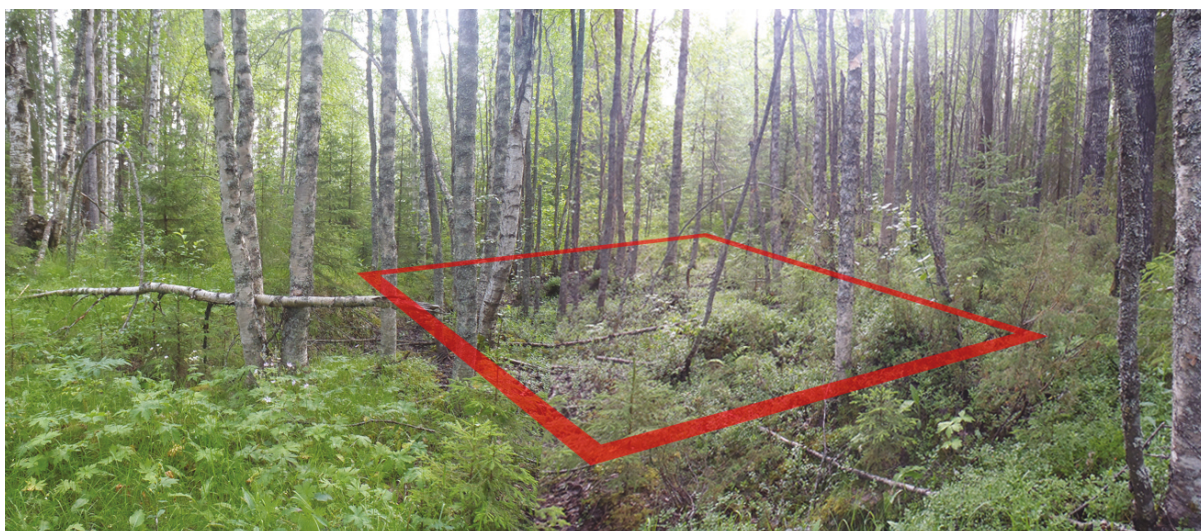
*Yllä: 180135.P1010017-18 muokattu. Saarijärvellä oli jäänteitä useista kuopallekaivetuista rakennuksen pohjista. Kuvassa on merkitty punaisella kehällä rakennuksen pohja numero 1.*

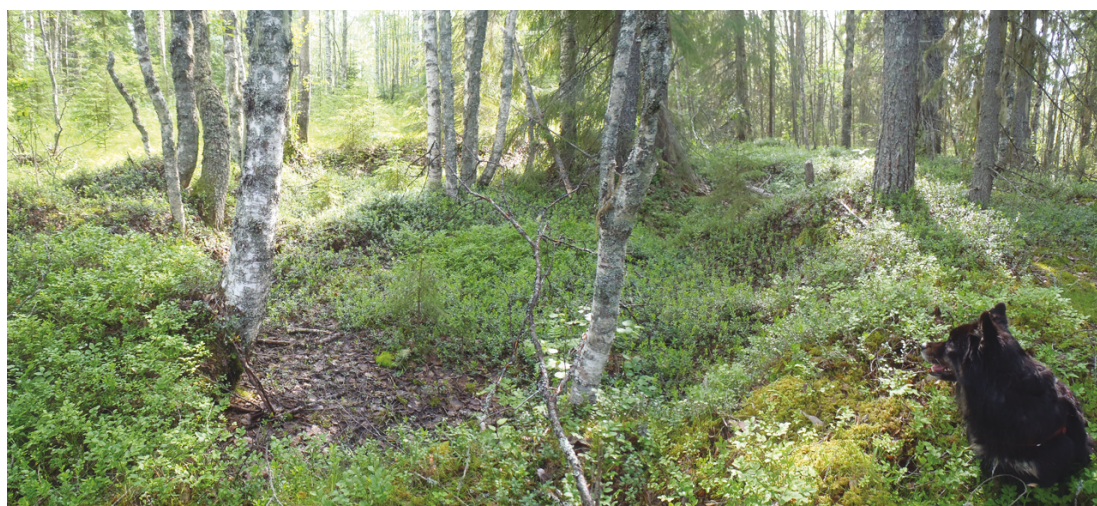
*Alla: 180135.P1010022-23. Rakennuksen pohja numero 4. Kuvassa mukana Sonja-koira.*

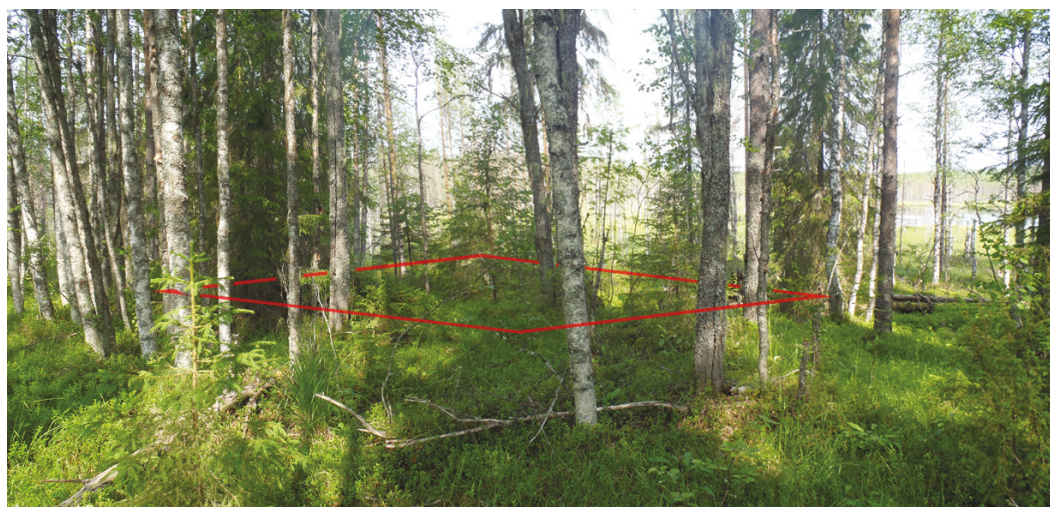
*Yllä: 180135.P1010029-30 muokattu. Saunan perustus Saarijärven rannalla on merkitty kuvaan punaisella kehällä.*

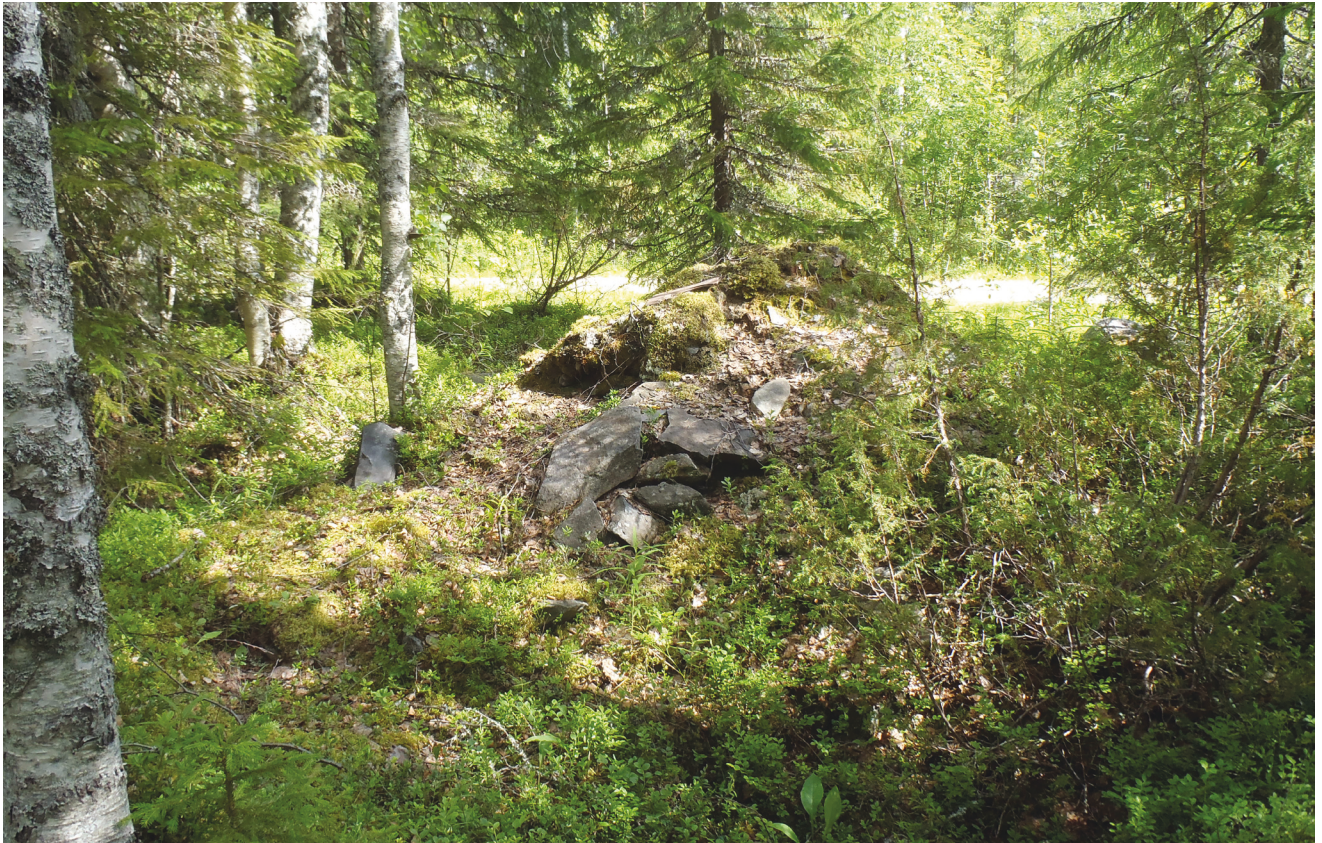
*Yllä: 180155.P1010011. Savottakämppä hahmottuu kahden suuren uunin pohjan perusteella. Niistä suurempi, halkaisijaltaan kolmimetrinen, on rakennuksen tien puoleisella laidalla, noin kolmen metrin päässä lyhyestä seinästä. Uuni on kokonaan luonnonkivinen ja pitkälti sammalen peitossa. Kasan päällä on rautainen hellan levy.*

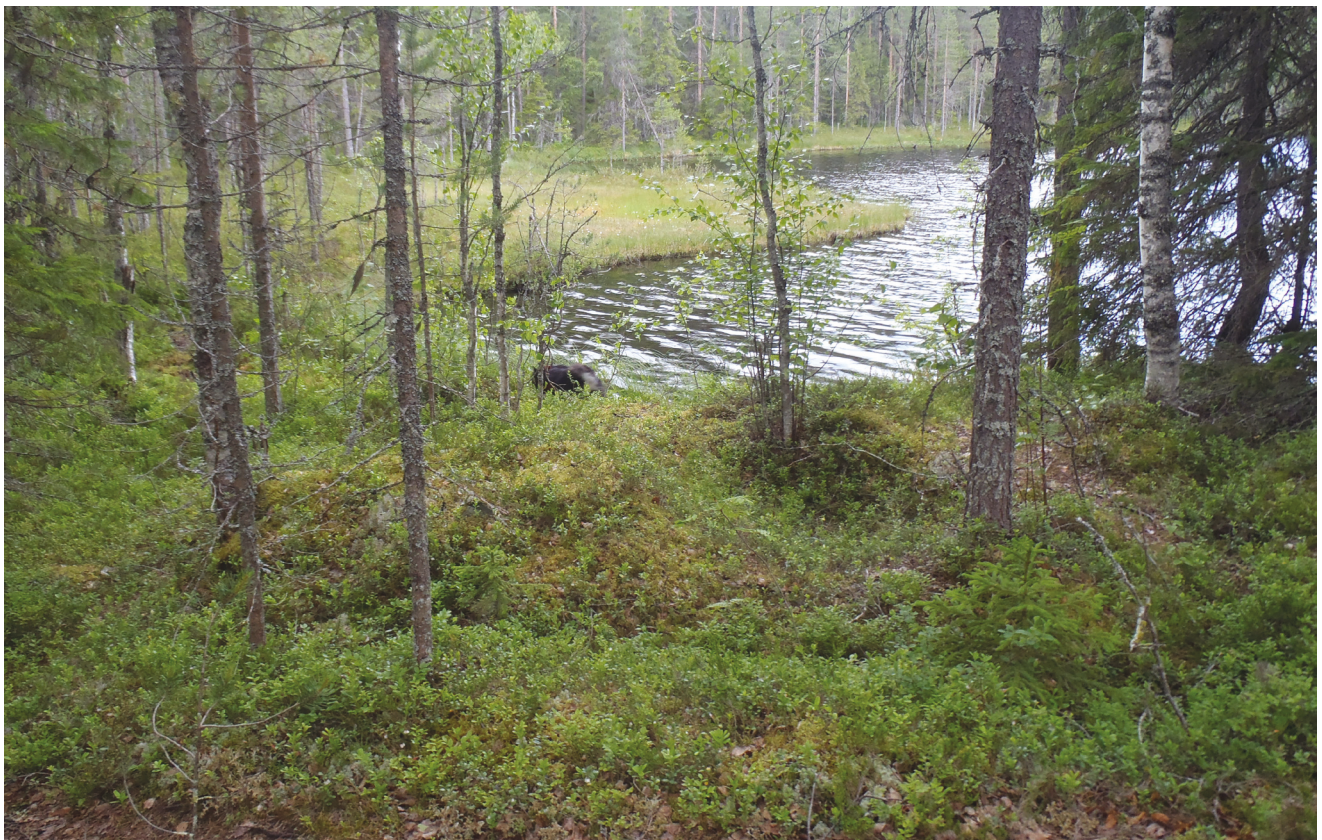
Saunan jäänteet, 180157, ovat aivan järven eteläpäässä, pari metriä rannasta, kumpareen alarinteessä. 5x5 metrin laajuinen kehikko erottuu ylärinteen puolella selvänä leikkauksena rinteessä, sivuilla seinän paikat nousevat koholle ja alarinteessä sammalen alta paljastuu selvä kivijalka, jossa luoteisnurkassa on useampia kivikerroksia. Luonnonkivinen kiuas on sijainnut rinteiden yläreunan nurkalla. Kiuas on kokonaan sammalen peitossa. Saunan lattia on erityisesti ylärinteen puolella kuopalla. Sauna on sikälikin mielenkiintoinen, että useimmiten ei 1900-luvun alun kämppien ääreltä löydy saunan jäänteitä.

*Alla: 180155.P1010017. Saunan kohdalla sammalen alta paljastuu selvä kivijalka, jossa luoteisnurkassa on useampia kiverroksia.*

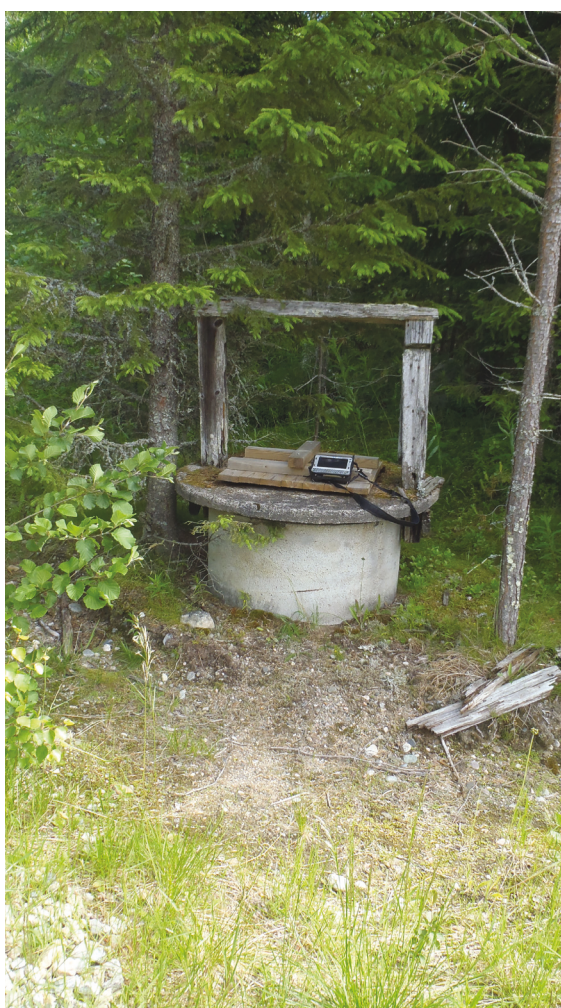
179829.P1010021. Kaivo kääntöpaikan reunalla on ilmeisesti edelleen toimintakuntoinen.

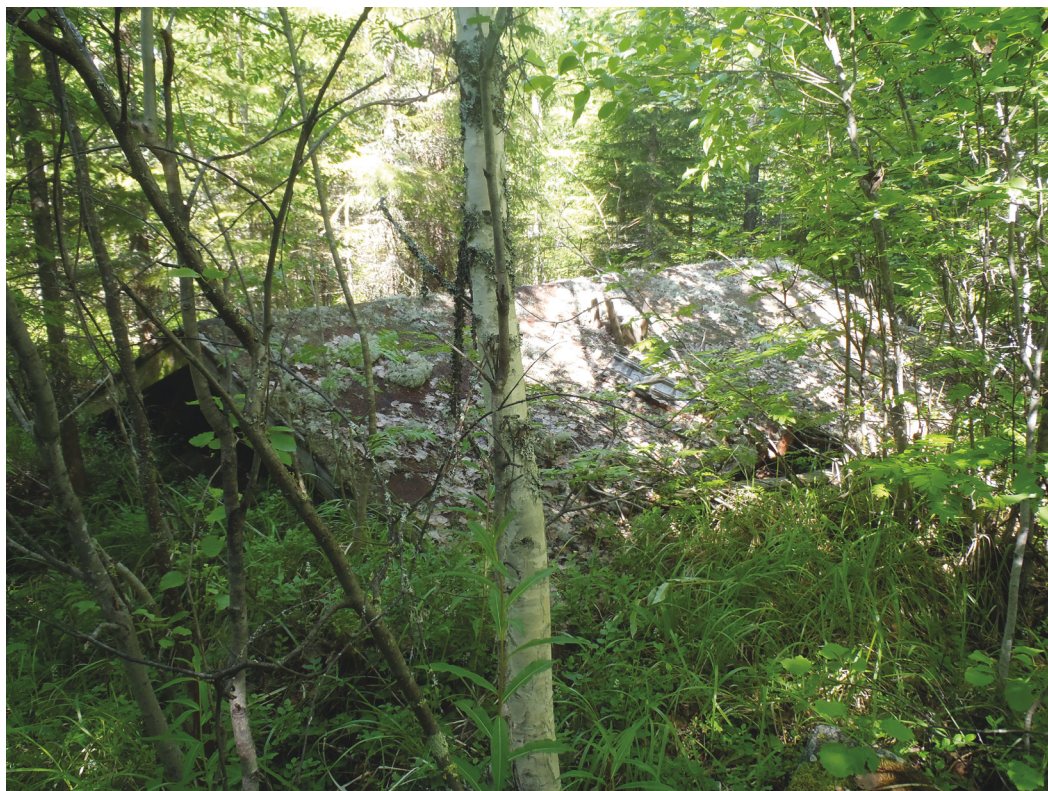
*Alla: 179829.P1010015. Paremmin säilynyt kellari sijaitsee alempana rinteessä. Se on hirsirakenteinen, päällä on edelleen lähes ehjä punainen huopakatto tuuletushormeineen.*

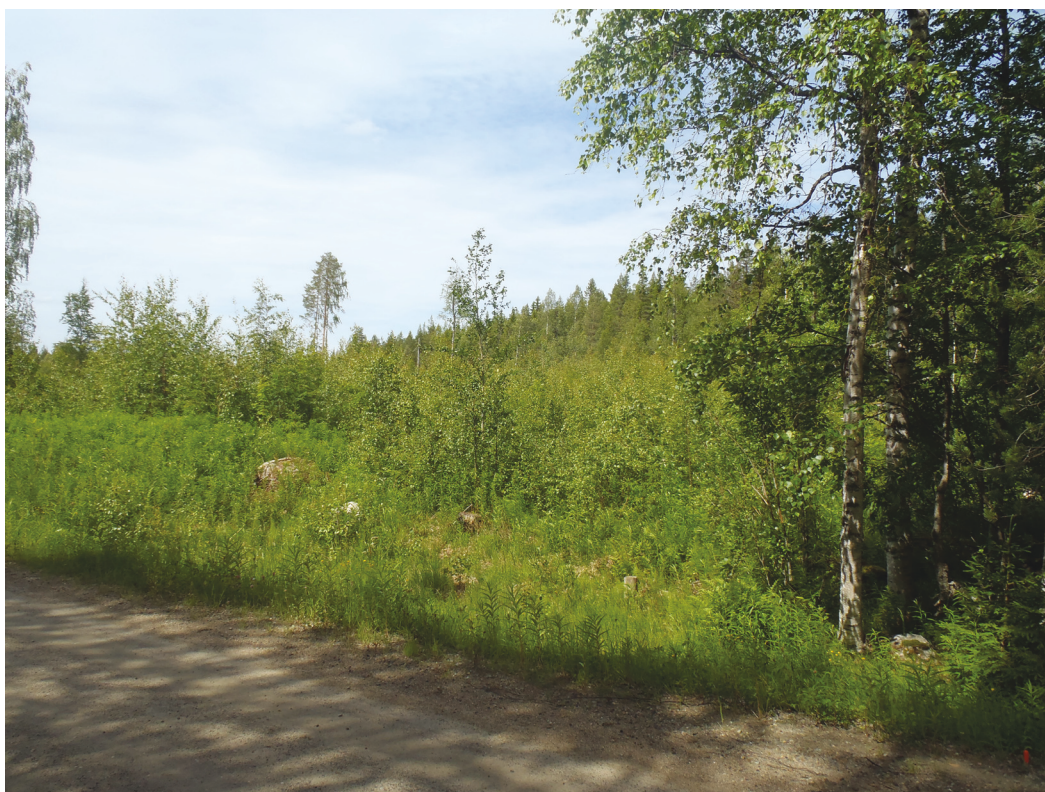
*Yllä: 179837.P1010027. Raatevaaran kämppä on sijainnut Saukon tien varressa. Metsäkuvio, jolla kämppä on sijainnut, on täysin puskittunut.*

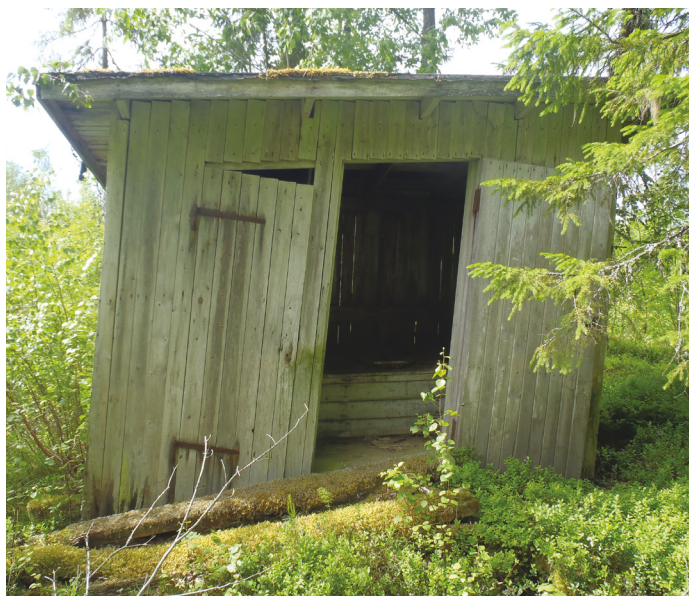
*Alla vas.: 179837.P1010023. Vessa seisoo hieman vinosti pystyssä. Se on hirsiperustainen, pystylaudoitettu rakennus.*

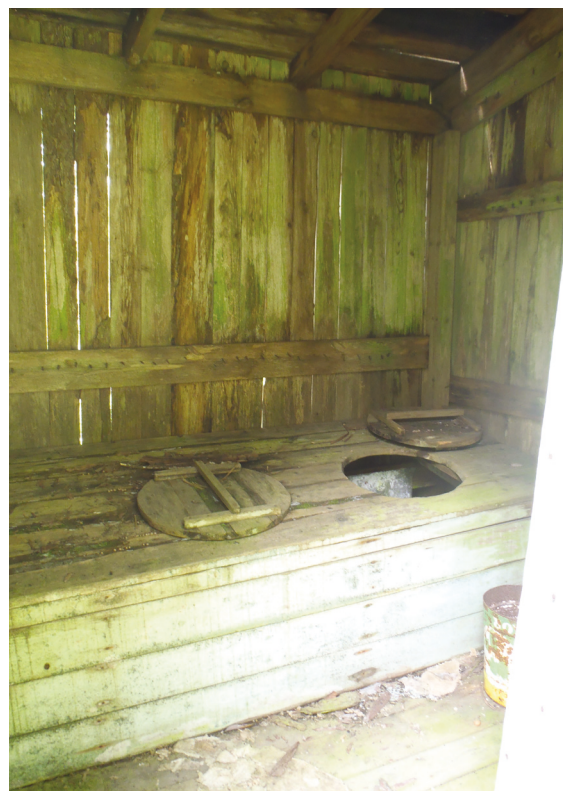
*Alla oik.: 179837.P1010024. Vessassa on ollut kaksi pömpeliä.*

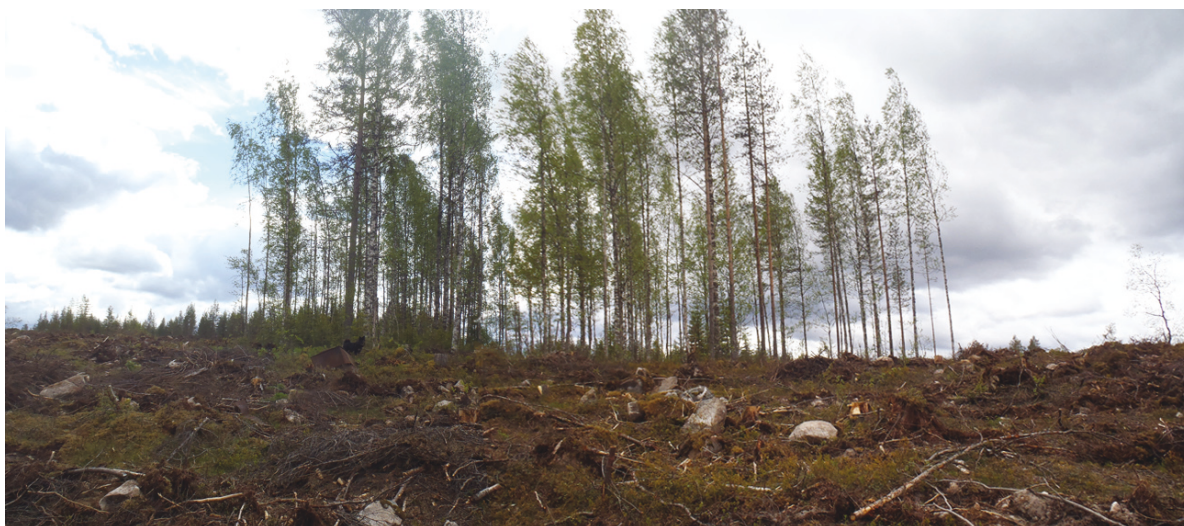
*179735.P1010031-32. Metsäkuvio, jolla kämppä rakennuksineen on sijainnut, on vasta hakattu ja aikutettu, istutuksia ei vielä ole tehty. Kuvion keskelle, mäen nyppylän päälle, on jätetty hakkaamaton varttuneita koivuja kasvava alue, jolla kämppä on sijainnut.*

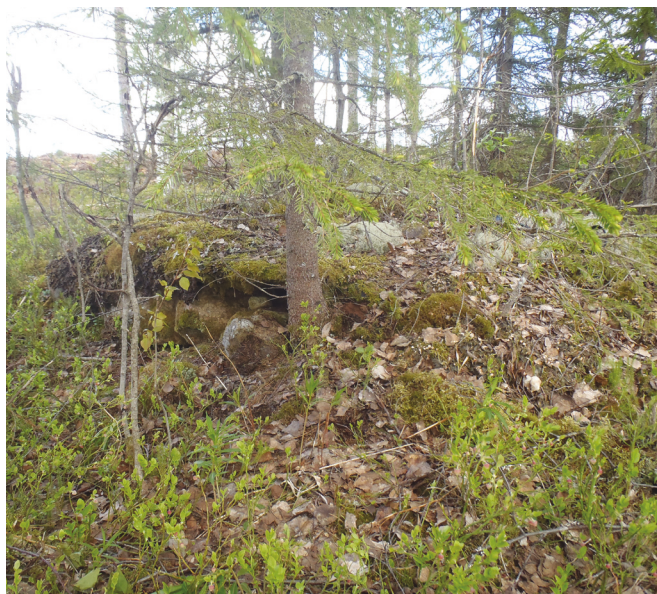
*Alla vas.: 179735.P1010001. Päärakennuksessa on ollut kaksi uunia.*

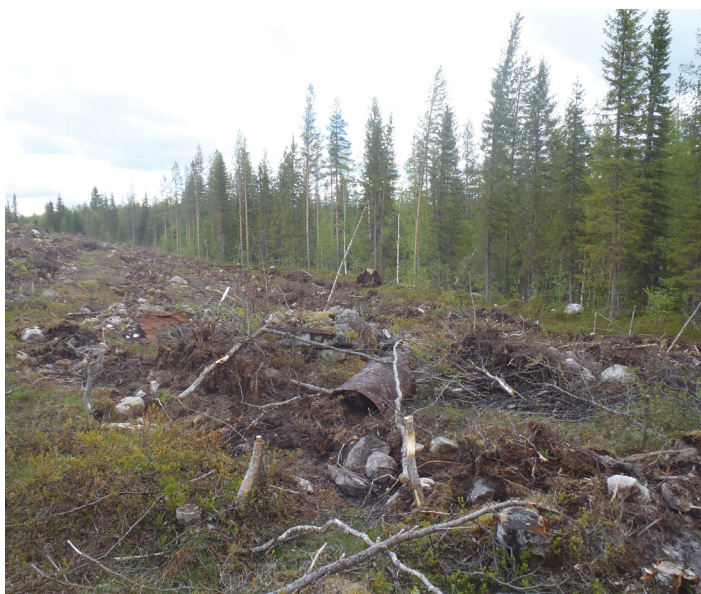
*Alla oik.: 179735.P1010025. Sauna sijaitsee kämpältä kuutisenkymmentä metriä alarinteeseen. Rakennuksen pohja jää auratulle osalle metsäkuviota, joten se on aika tuhoutunut.*

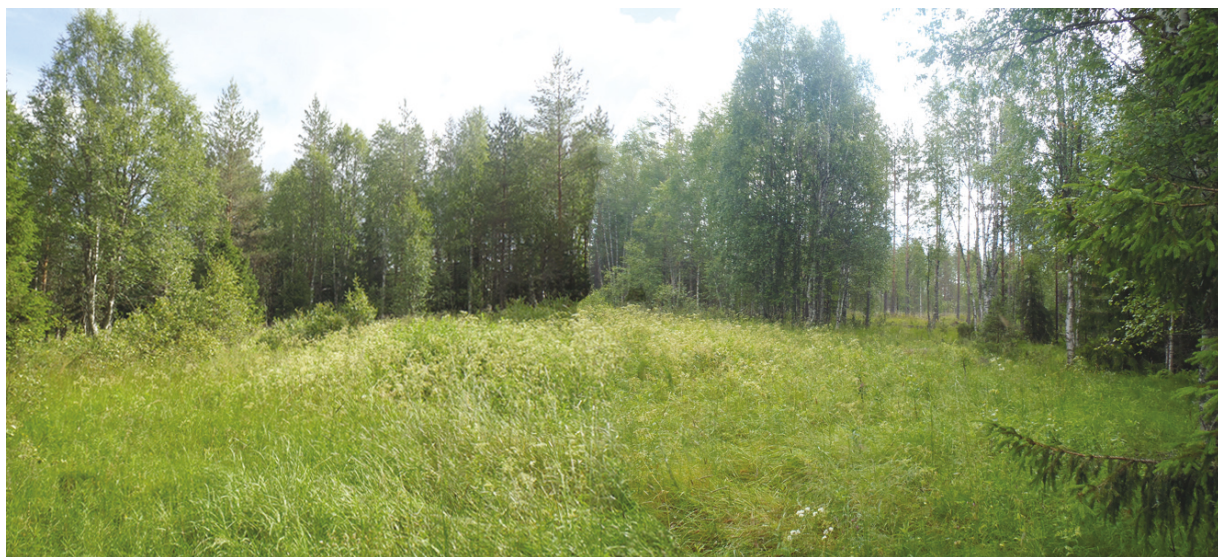
180170.P1010001-2. Sopen kämpän kämppäaukio.
