| <b>Loukkukorpi savottakämppejäännös</b> | <b>MH-tunnus: 179823</b> |

### 5.3 Rakennusperintökohteet

## VALOKUVAT SOTKAMON KULTTUURIPERINTÖINVENTOINNISTA KESÄLTÄ 2015

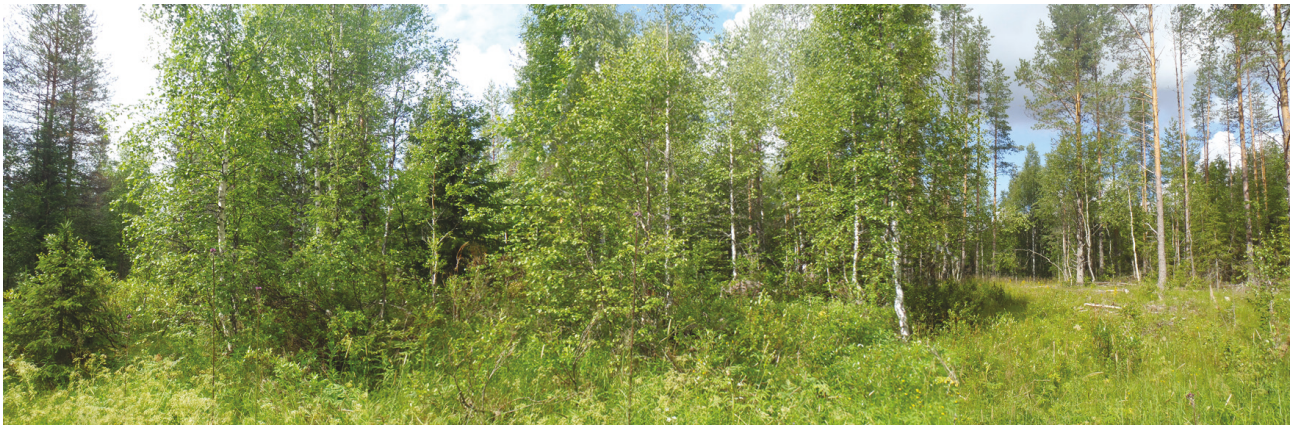
*Yllä: 180170.P1010008-10. Kämppä on epävarma sijainniltaan. Kohdassa, jossa sen arvellaan sijainneen, on useita rautahellän jäänteitä ja kaminan palasia. Paikalla kasvaa nuoria koivuja, kuusia ja katajia.*

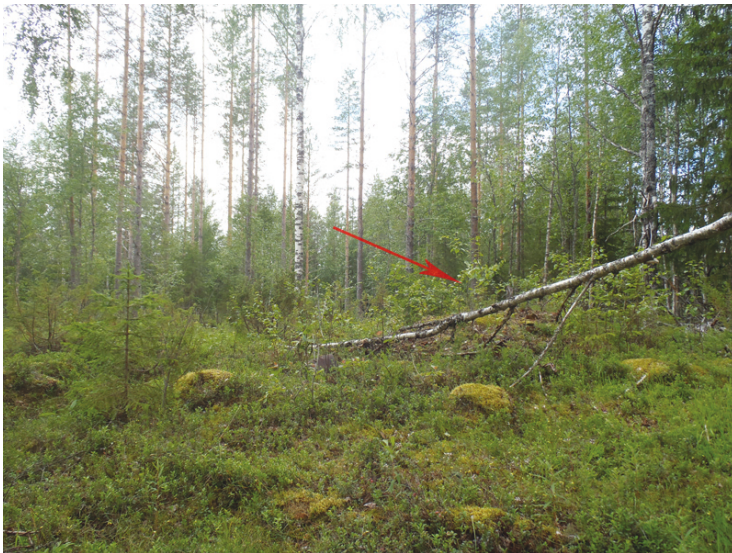
*Alla vas.: 180170.P1010014 muokattu. Teräväpäänpään kivijalka on tehty yksittäisistä suurista kivistä. Nuoli kuvassa osoittaa uunin paikkaa.*

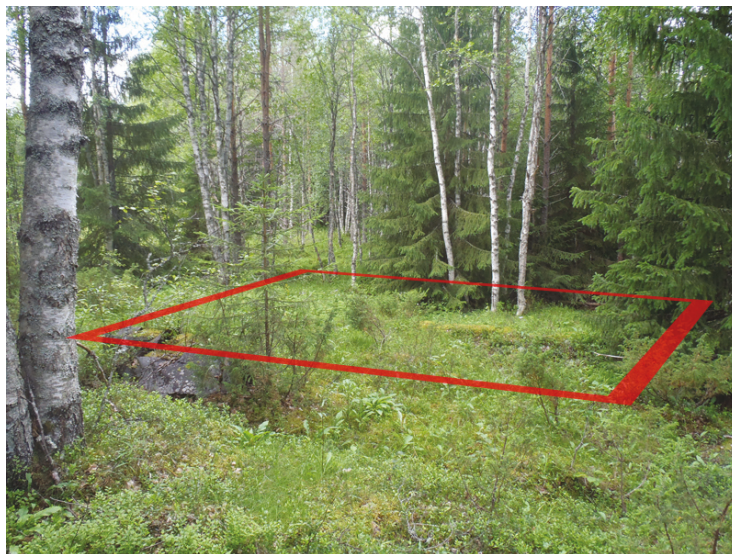
*Vas.: 180170.P1010020 muokattu. Ylärinteessä saunanpohja erottuu leikkauksena, muilla sivuilla kulkee luonnonkivinen kivijalka sammalen alla. Seinät on merkitty kuvaan punaisella kehällä.*

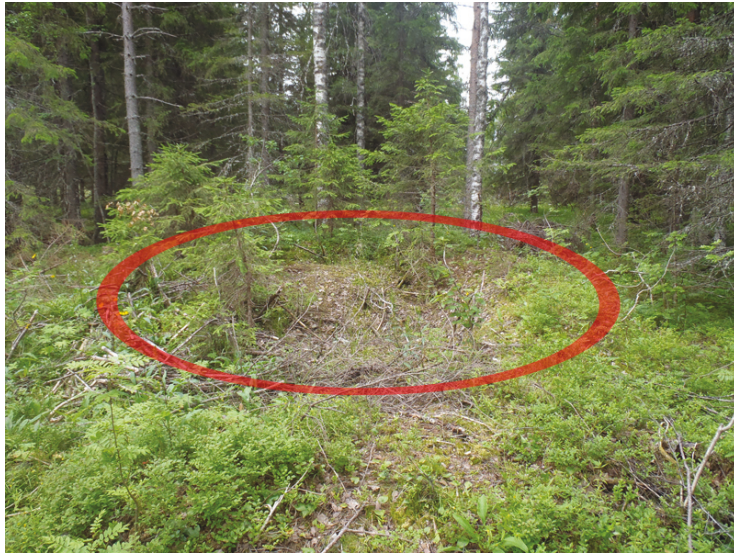
*Yllä: 180209.P1010005 muokattu. Kellari on rakennettu loivaan rinteeseen pellon koillispuolelle. Kellari erottuu noin metrin syvyyisenä, säännöllisen suorakaiteen muotoisena kuoppana. Seinät on merkitty kuvaan punaisella kehällä.*

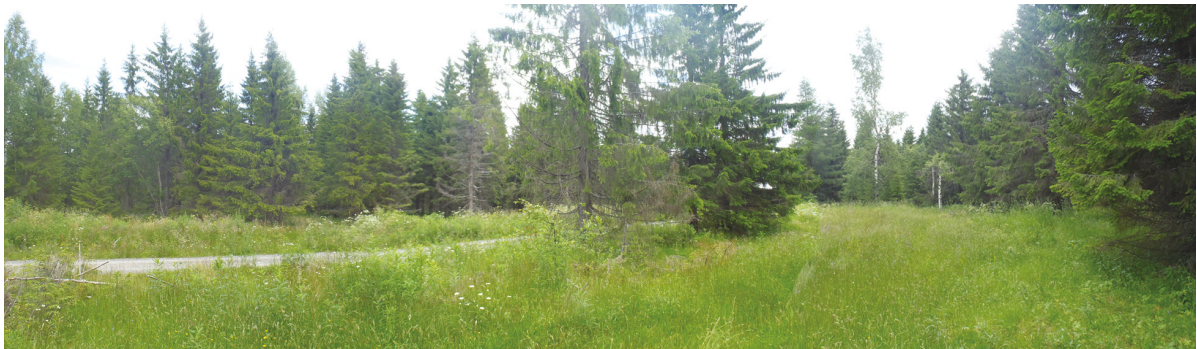
*Alla: 180210.P1010012-14. Yleiskuva Hyyrylänlehdon pihapiiristä. Peltoraunio sijaitsee kuvan oikealla reunalla, puiden katveessa.*

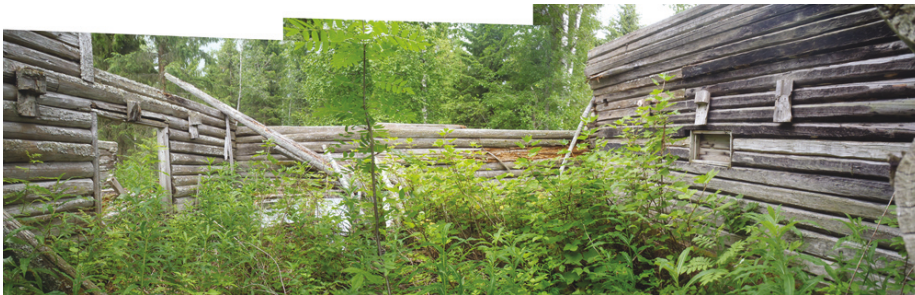
*Yllä: 180169.P1010026. Saprovaaran navetan jäänteet. Kuvassa mukana Sonja-koira.*

*Alla: 180169.P1010028-30. Saprovaaran navetan isompi ja tiiviimmin rakennettu huone.*

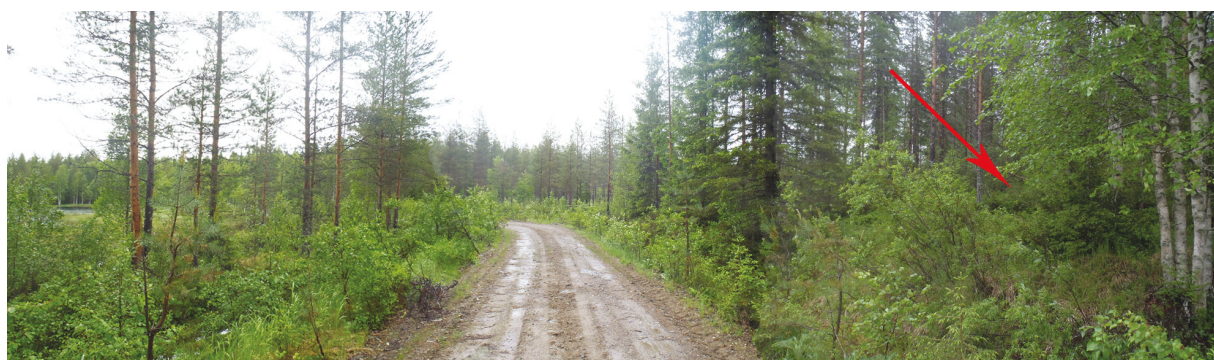
*179845.P1010002-4 muokattu. Kourulammen rakennuksen paikka on merkitty kuvaan nuolella. Vasemmalla kulmalla häämöttää Kourulampi.*

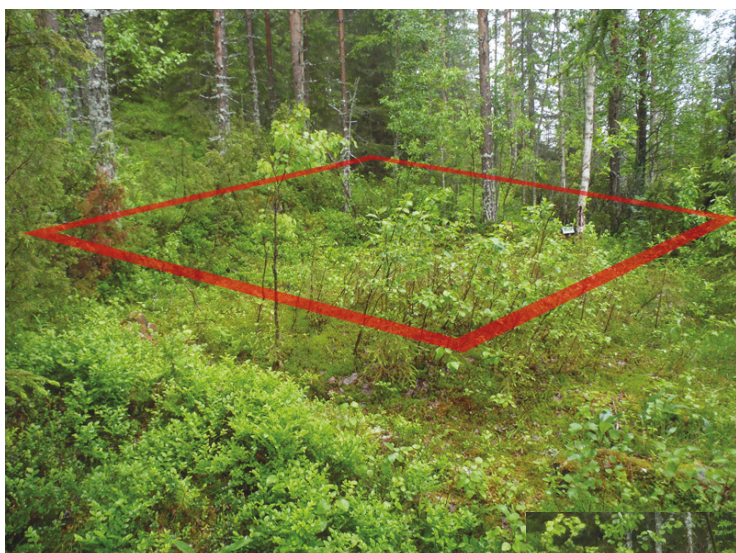
Rakennus on ollut osin rinteeseen kaivettu. Kaivanto erottuu edelleenkin selvänä, noin 10x6 m laajuisena kuoppa. Se on ylärinteen puolella 1-1.5 m korkea. Kaivanto loivenee ja häviää kohti oja ja tietä. Pitkä seinä on tien suuntainen. Ojan puolella on muutamia hirsii sammalen alla, Rakennuksen eteläpäässä sammalen alta erottuu luonnonkivistä tehty uunin pohja. Se on matala ja hieman epämääräinen hahmoltaan. Eteläseinustalla on kasa tehdasvalmisteisia punatiliä, joihin on tarttunut modernin näköistä laastia. Toinen samanlainen kasa on lyhyellä pohjoisseinustalla. Lukuun ottamatta seinustalla, sammalen alla pilkottavaa peltistä paloämpäriä, ei paikalla ole muuta rakennusjätettä. Rakennus lieneekin purettu.

Vas.: 179845.P1010005 muokattu. Nelisnurkkainen rakennuksen pohja on merkitty kuvaan punaisella kehällä.

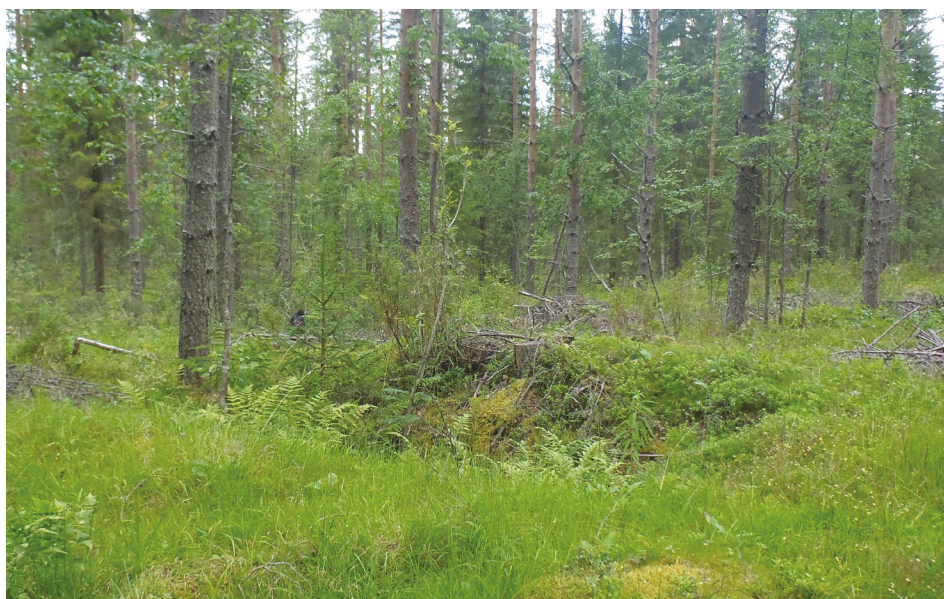
*Yllä: 180177.P1010031. Rakennuksenpohja muistuttaa kellarikuoppaa.*

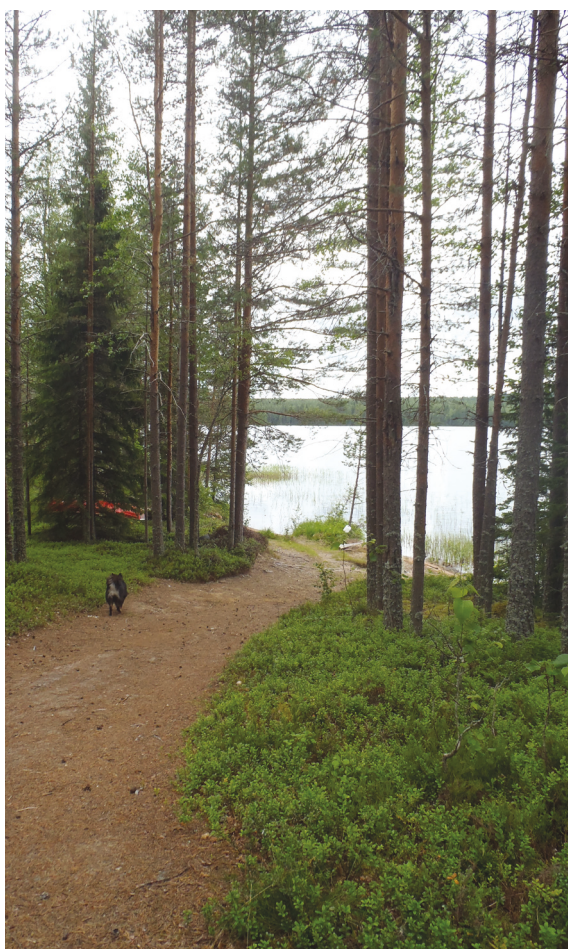
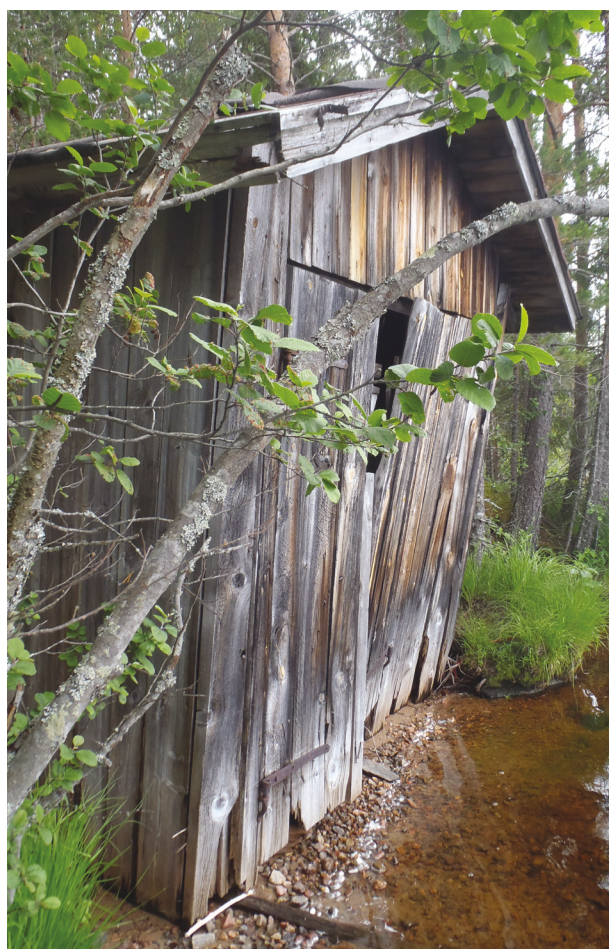
Yllä: 180211.P1010018. Venevaja on lautarenteinen kevyt rakennelma aivan veden partaalla.  
 Alla: 180211.P1010019 ja 180211.P1010021. Houkuttelevannäköistä rantaa Ukonjärvellä. Paikka  
 näytti olevan suosittu retkikohde. Kuvassa mukana Sonja-koira.

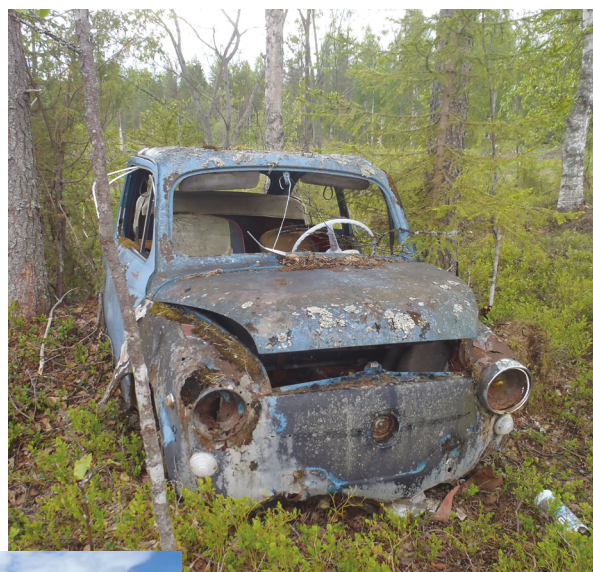
*Oik.: 179570.P1010047. Vajan ulkopuolella on potkukelkan rämä sekä sinisen 800:n Fiatin raato.*

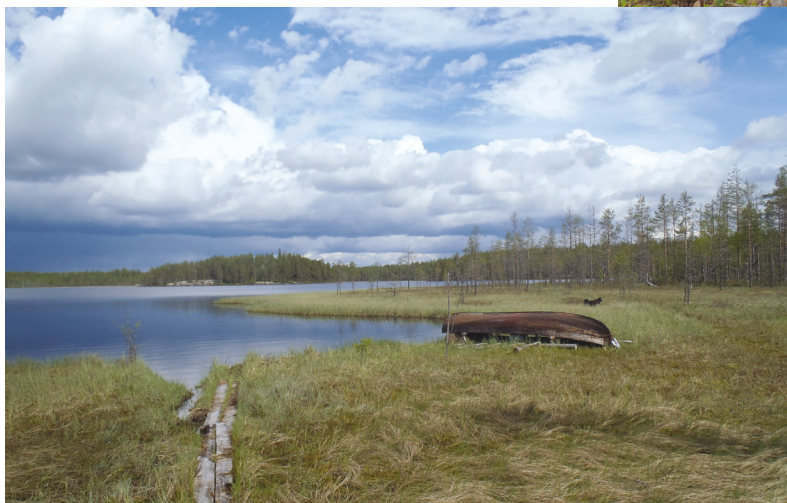
*Alla: 179570.P1010043. Saarijärven rantaa.*

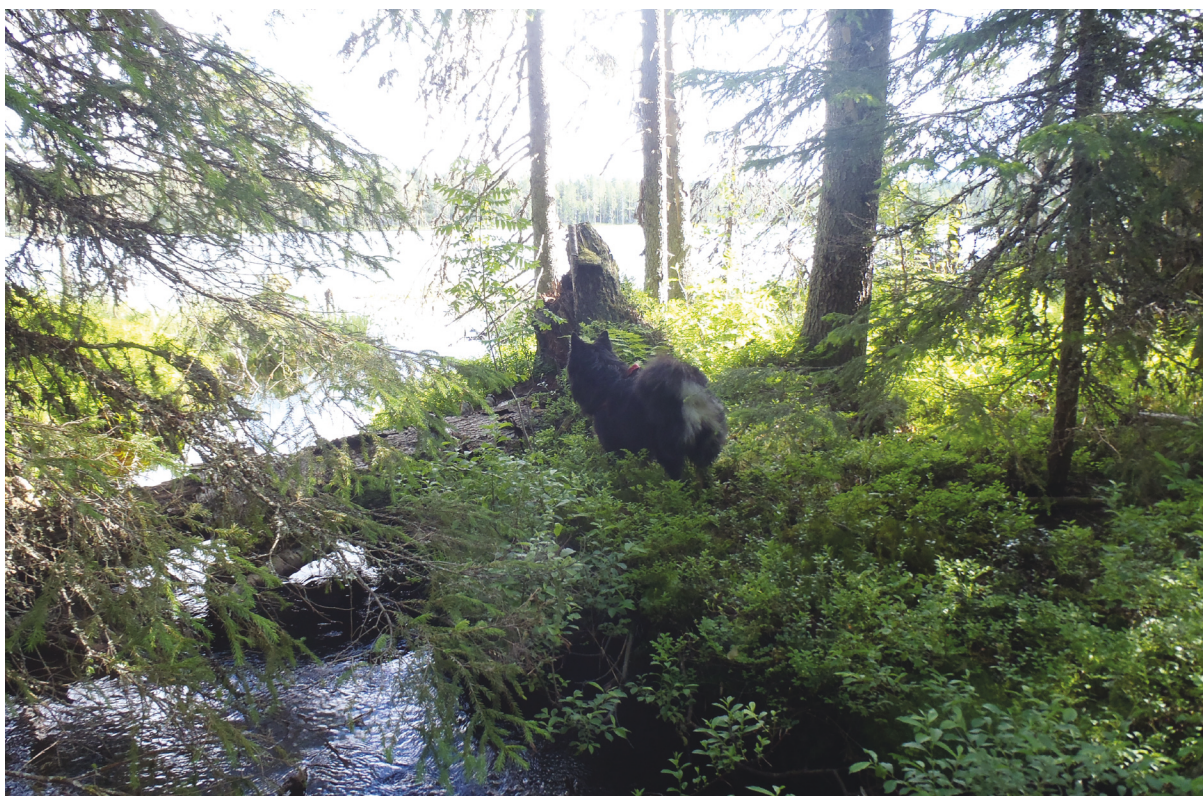
*Yllä: 180158.P1010001. Tammesta on jäljellä kaksi pystypuuta, jotka ovat kuuluneet tammen tukirakenteisiin. Niiden kohdalla on myös hirsi poikki puron, mutta se ei liene alkuperäisellä paikallaan.*

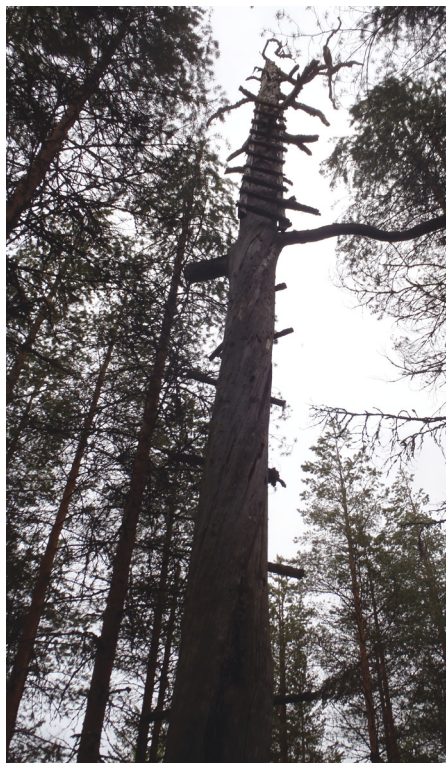
Vas.: 179572.P1010052-53. Puun runkoon on koverrettu kolot, joihin on naulattu poikkipuut. Tikapuita muistuttava rakennelma jatkuu reilun kymmenen metrin korkeuteen. Tämän yläpuolella, puun toisella kyljellä, on kymmenportaiset tikapuut. Ne ovat siis kiinnitettyinä puun kylkeen kymmenen metrin korkeuteen.

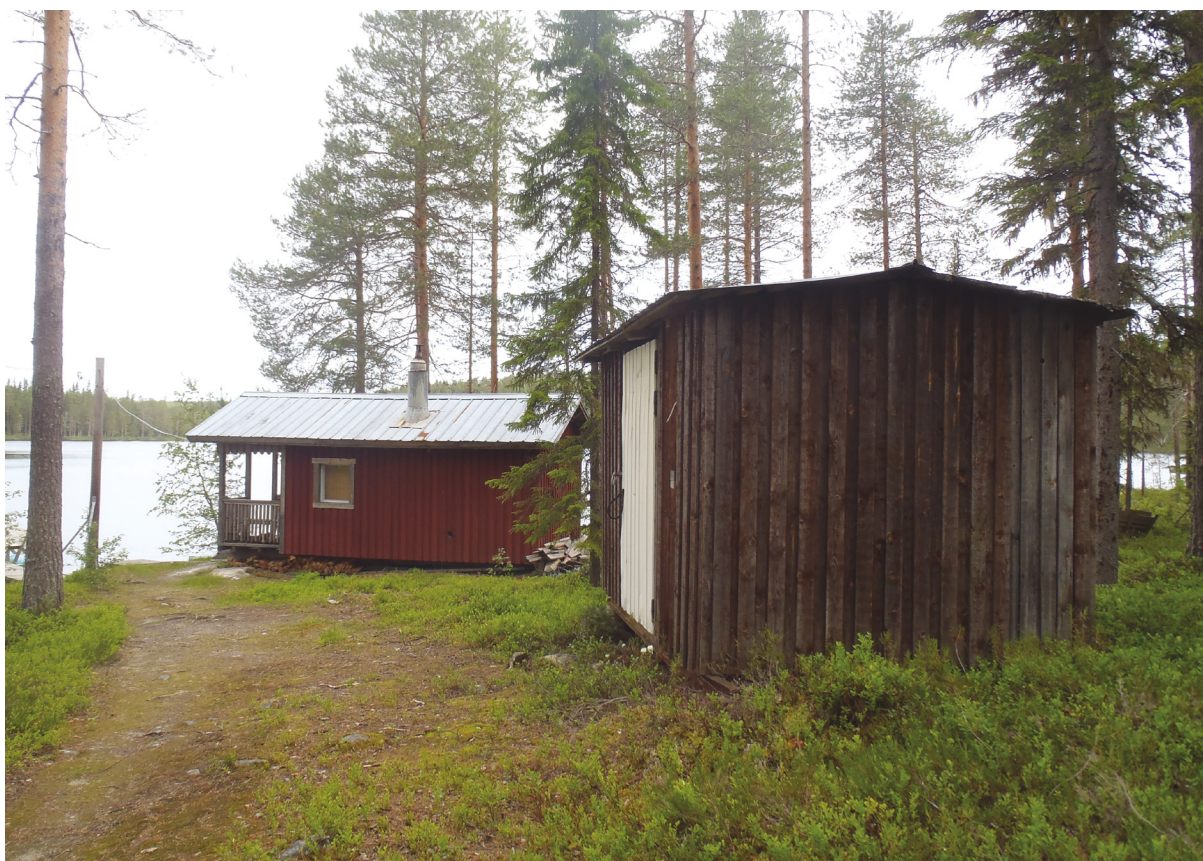
*Yllä: 180336.P1010007. Kämpän päärakennus nykyasussaan.*

*Alla: 180336.P1010004. Vaja ja sauna lammen rannalla.*

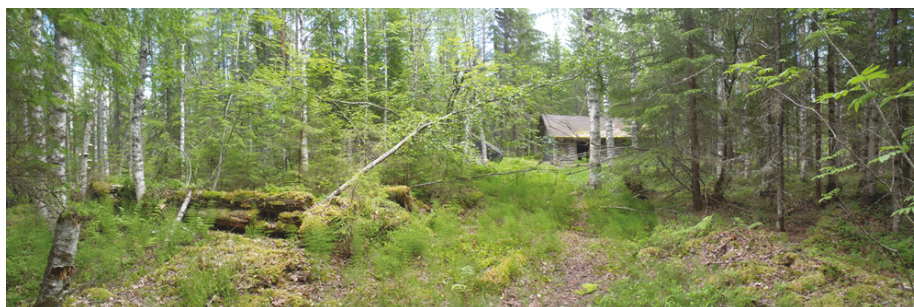
Talli, 180160, on ollut massiivisista hirsistä rakennettu, 8x6 m suuruinen rakennus. Koko hirsikehikko erottuu osin sammalen peittämänä. Osin hirsistä on vielä näkössäkin. Parhaimmillaan hirsikertoja erottuu 3-4, myös nurkkasalvoksia on paikoin näkyvissä. Rakennuksessa ei ole ollut uunia. Pieni ikkuna-aukko näkyy yhdellä pitkällä seinällä. Rakennuksen sisällä kasvaa tiheä nuori kuusikko.

180159.P1010027-29. Murtovaaran kämpän pihapiiri. Oikealla tallin jäänteet, taustalla kämpä.

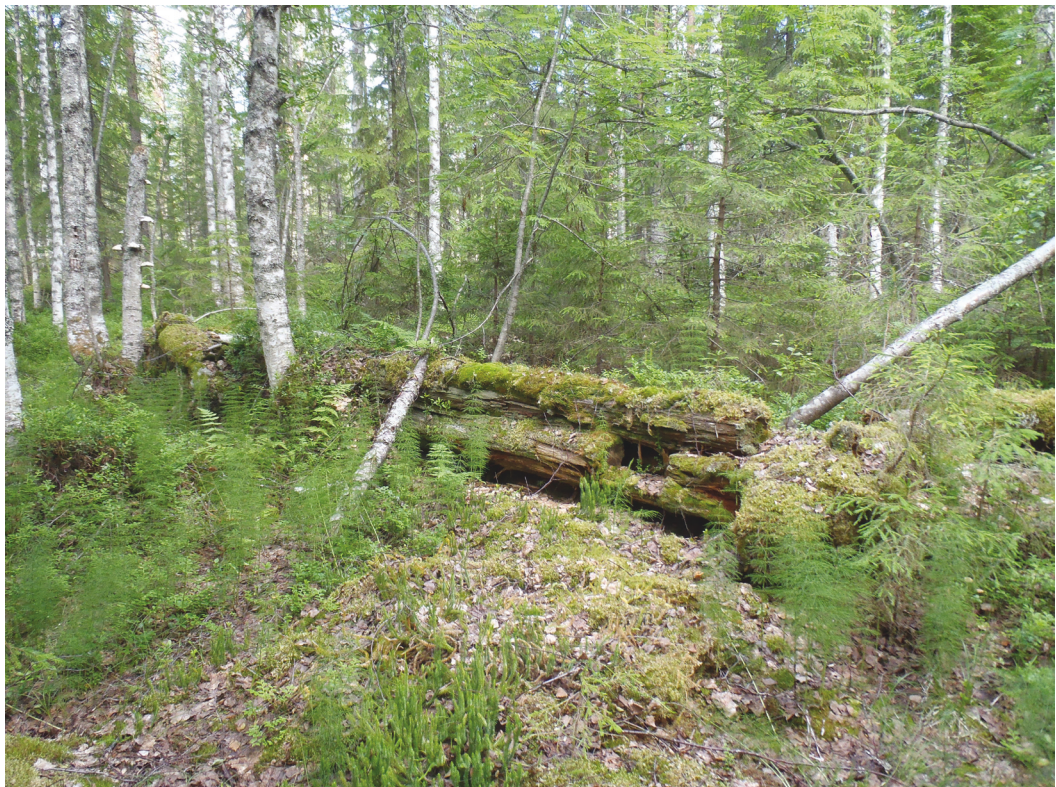
*Alla: 180159.P1010040. Tallin seinähirsiä on sammalen alla useassa kerroksessa.*
