# PÄLKÄNEEN RAUNIOKIRKKO

Kirkkomaan hoitotyön arkeologinen valvonta 2007

Pirkanmaan maakuntamuseo  
Kulttuuriympäristöyksikkö  
Hannu Poutiainen  
2007

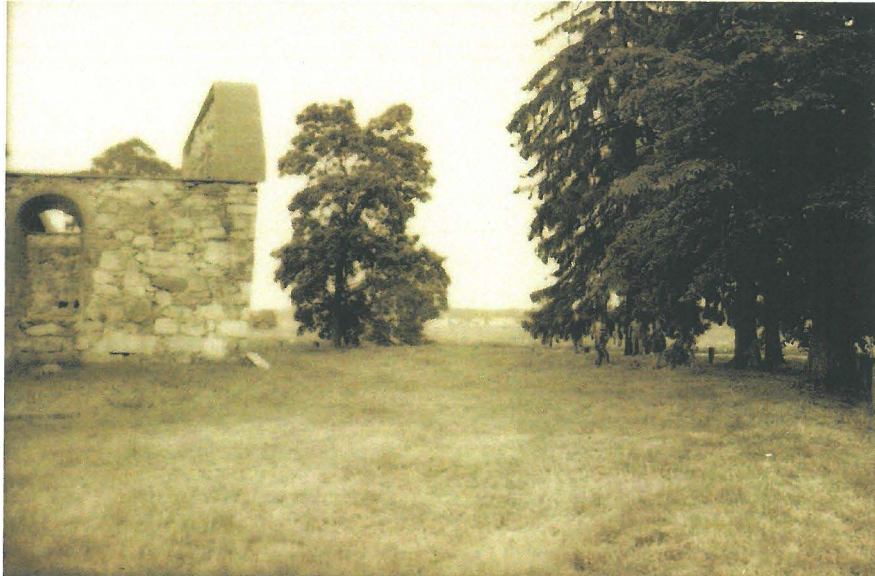
*1 Pälkäne rauniokirkko. Kirkkomaata ympäröivä maavalli suhteessa kirkkoon ennen työn aloittamista. Lounaasta.*

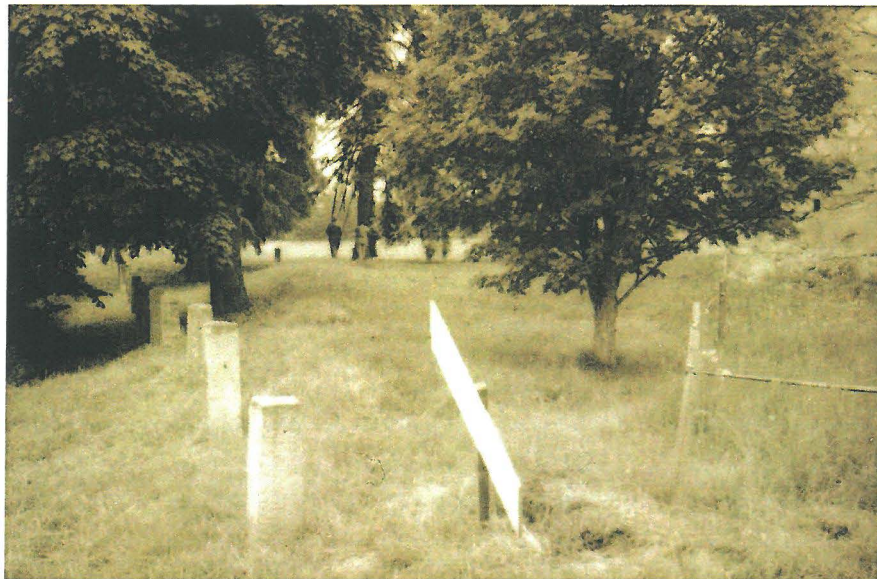
*2 Maavallin sijainti suhteessa kirkkoon ennen työn aloittamista. Luoteesta.*

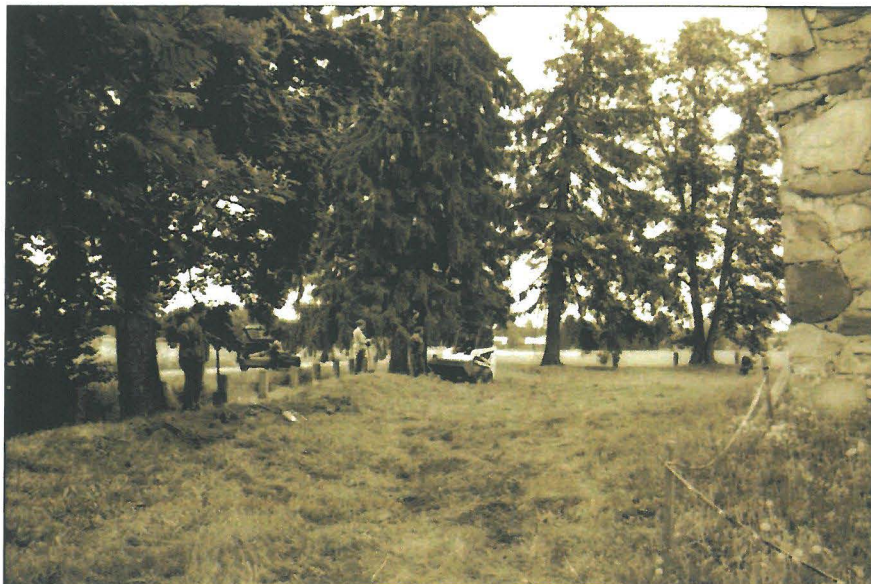
*3 Pälkäne rauniokirkko. Työkuva. Maavallia madalletaan ja maanpintaa tasoitetaan. Luoteesta.*

Koska maa-aineksen seassa oli oletettua selvästi enemmän kiviä, kaivaminen oli suhteellisen vaivalloista ja työssä käytettiin apuna pientä kaivinkonetta (bob cat), lähinnä kivien pois kuljettamiseen paikalta. Kun oli käynyt ilmi, että vallissa oli suhteellisen paljon kiviä, tuli kyse siitä, kasataanko ne jonnekin kirkkopihan alueelle vai viedäänkö pois. Kirkkopihalla ei todettu olevan sellaista paikkaa, jonne kivet, suhteellisen suuri määrä, olisi voitu luontevasti sijoittaa ilman että ne olisivat häiritseviä tavalla tai toisella: Siksi ne päätettiin kasata kirkkopihan reunalle pois kuljettamista varten.

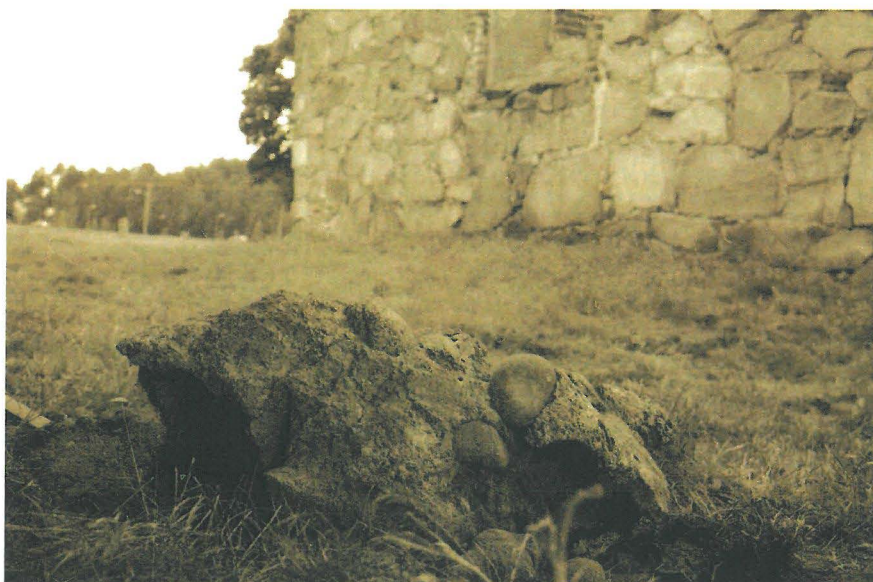
*4 Pälkäne rauniokirkko. Maavallista löytynyt muuratun rakenteen kappale.*

osa mahdollista kirkkoaitaa ja sen kylmämuurattua rakennetta. Kaivauksessa paljastui, että maa-aineksen joukossa oli laastia ja myöhemmin paljastui kulmikkaita kiviä, joissa oli kiinni lastia ja pienempiä pyöreähköjä kiviä.

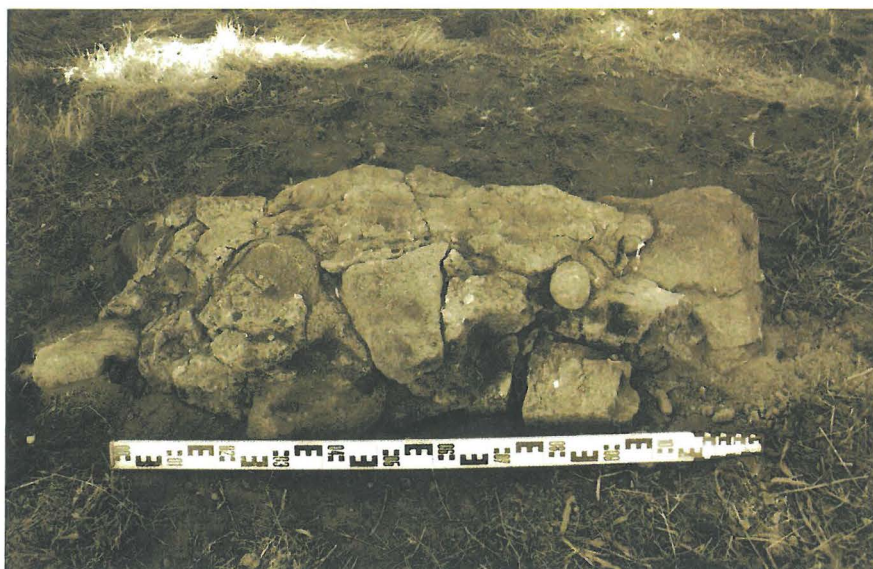
*5 Muurattua kivistä rakennetta (pohjoisempi) paljastettuna ja paikalleen jätettynä. Kaakosta.*

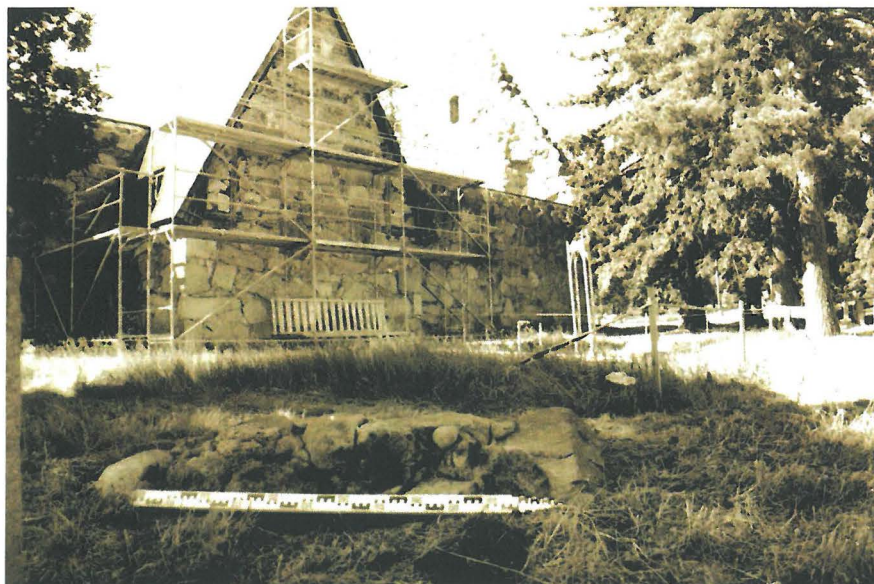
*6 Muurattua kivistä rakennetta (pohjoisempi) paljastettuna ja paikalleen jätettynä. Taustalla rauniokirkko. Koillisesta.*

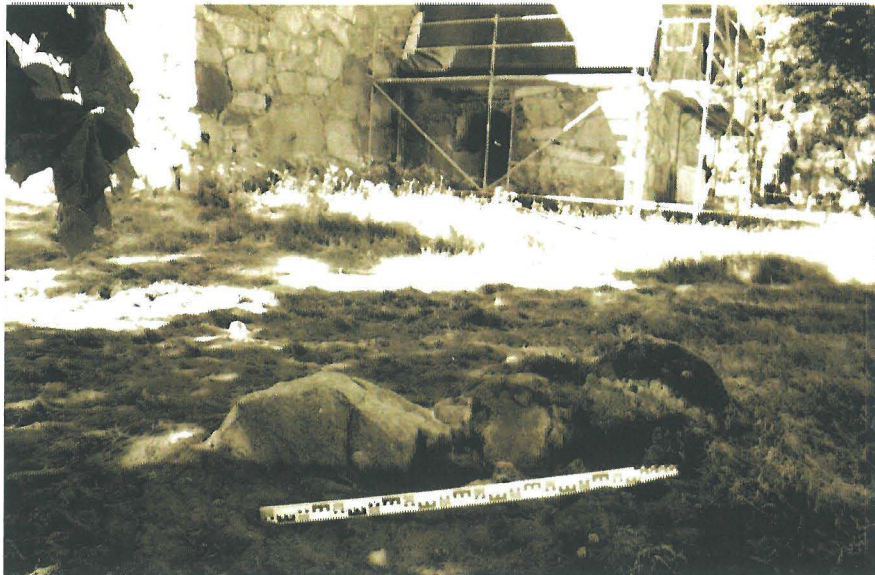
*7 Muurattua kivistä rakennetta (eteläisempi) paljastettuna ja paikalleen jätettynä. Luoteesta.*

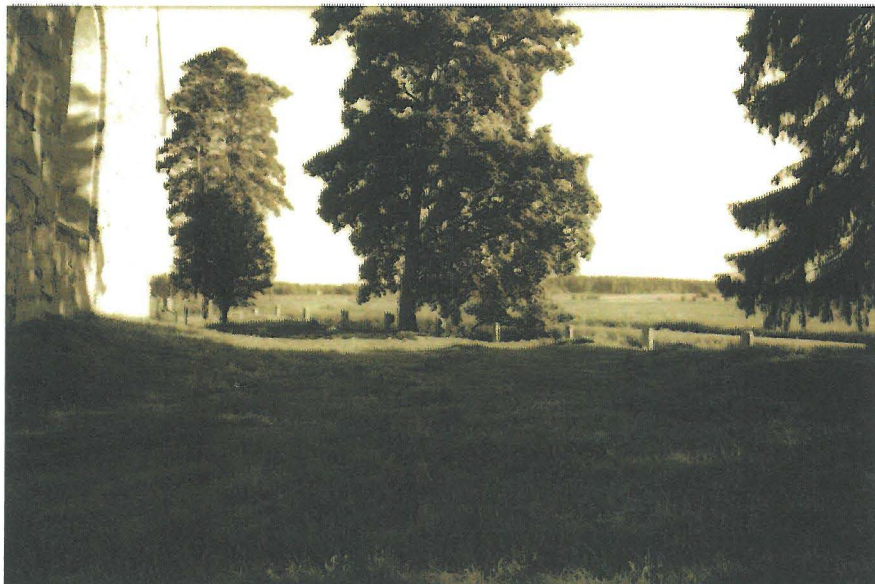
*8 Pälkäne rauniokirkko. Hoidettua kirkkomaan aluetta. Yleiskuva lounaasta.*

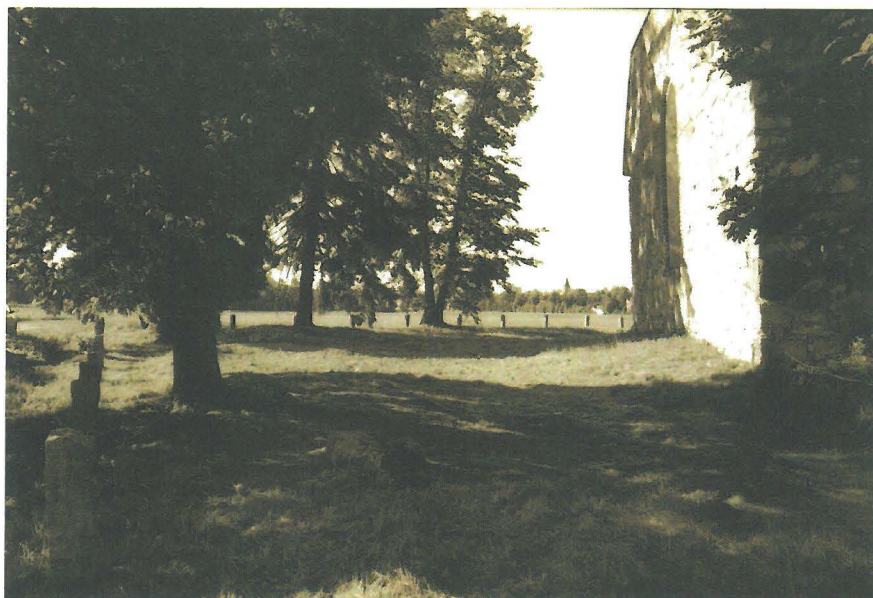
*9 Pälkäne rauniokirkko. Hoidettua kirkkomaan aluetta. Yleiskuva luoteesta.*

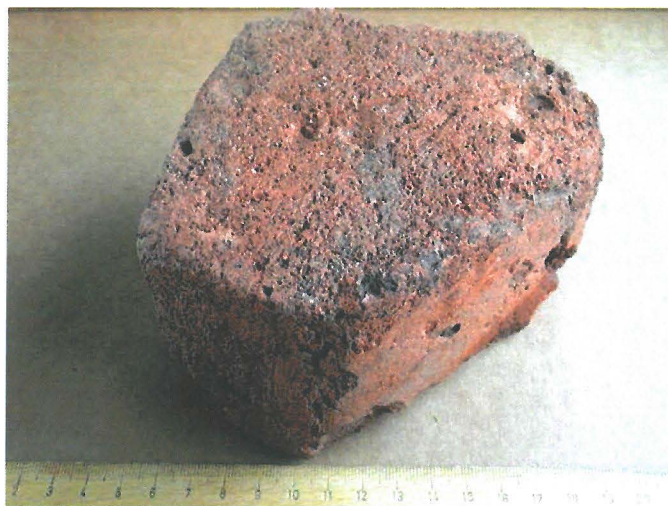
*4 Muototiili*

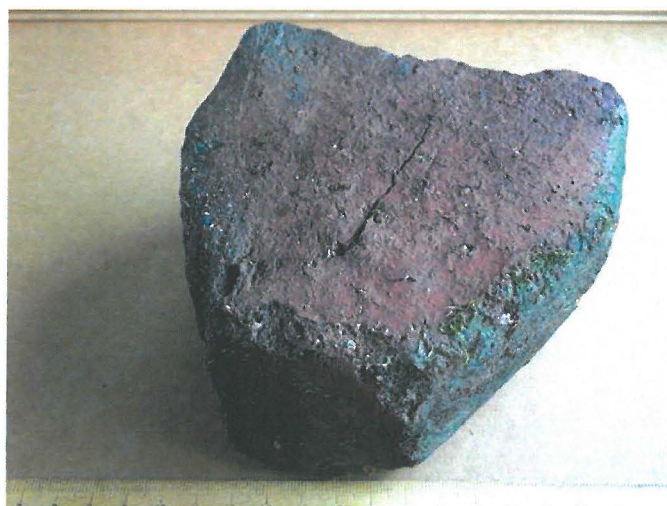
*5 Muototiili*
