Museovirasto, Muinaisjäännösten hoitoyksikkö: HOIDON JA KÄYTÖN TARKASTUS

Mikkeli Juoneennurmi, 1700-luvun sotilasvirkatalo. Maastokäynnit 9.6.2008, 12.8.2008 ja 28.4.2009

Hoitorekisterin kohde 999 000177

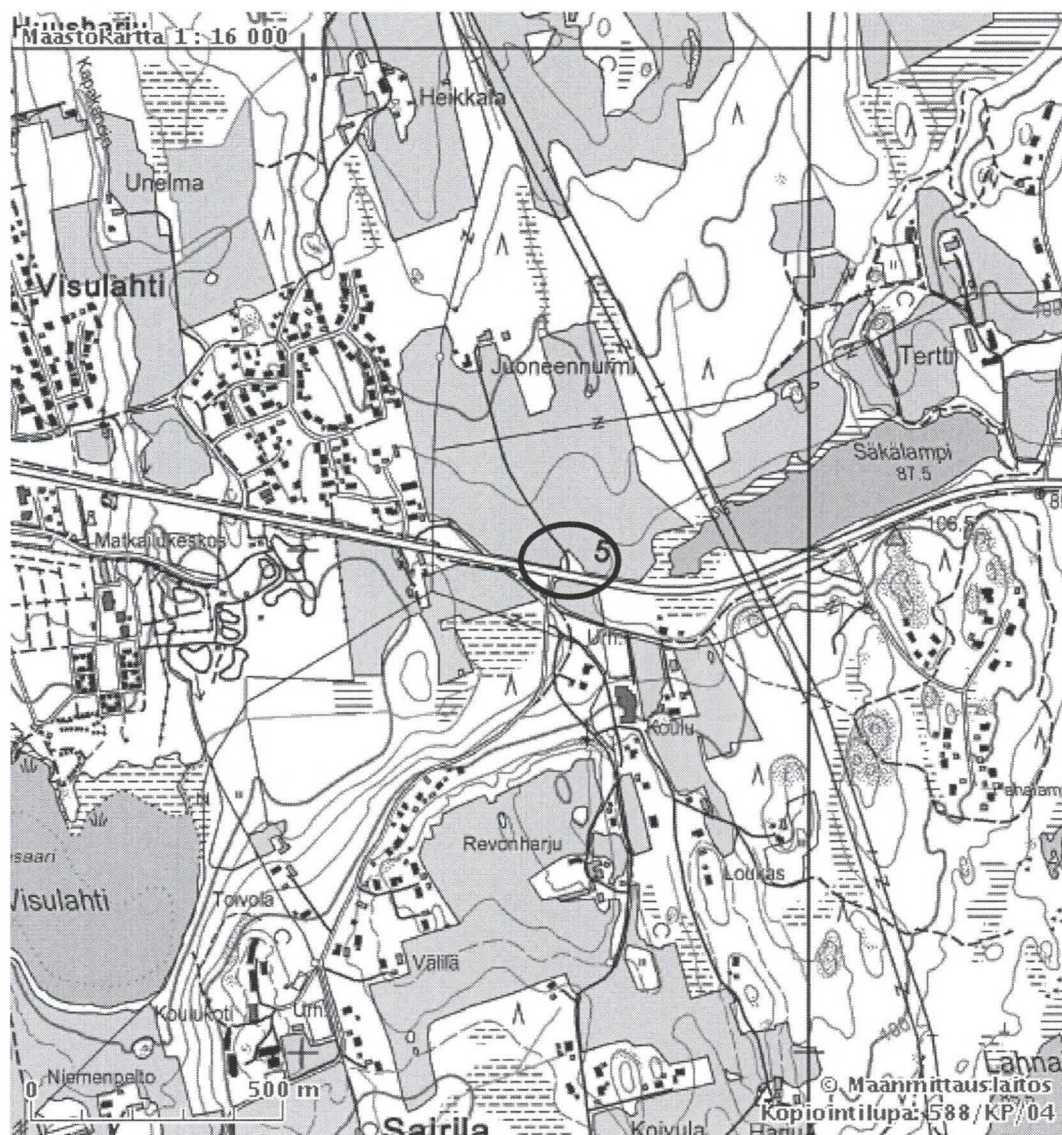
Mikkeli Juoneennurmi sotilasvirkatalo

Koordinaatit (piste) YKJ/kellari: 6843971 3519516
