## PYHÄN HENGEN KIRKKO

### 1. Työvaiheet

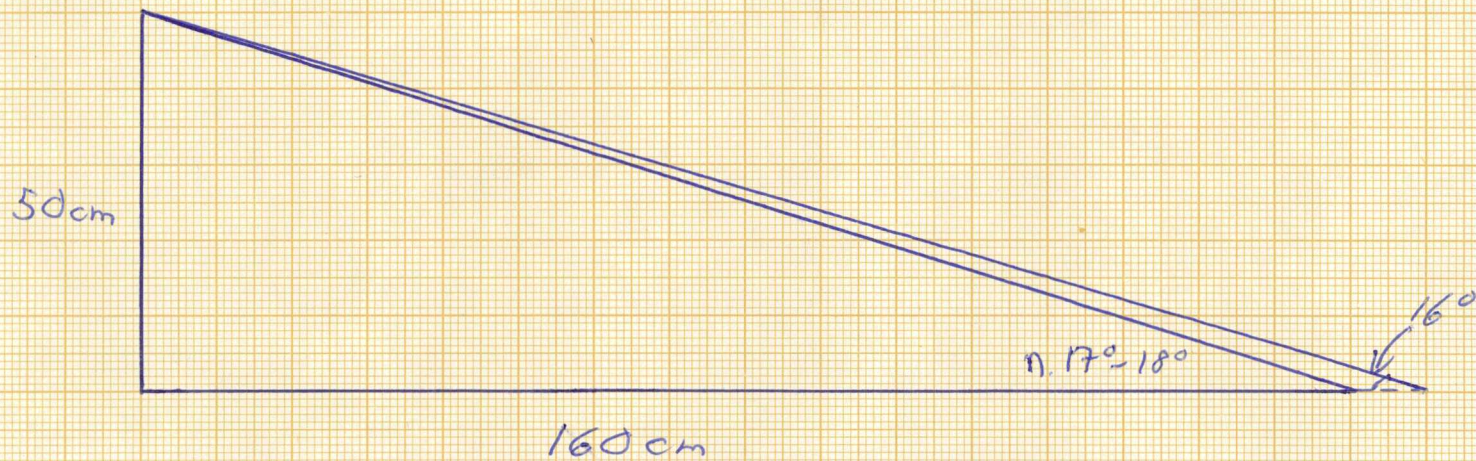
P. H. Kirkkos

Loonaiskulman hissipeidin  
kallistuma

Kirkon rakenteen kannalta mielenkiintoisin seikka on se, että kirkon lounaiskulmassa on merkkejä rakenteiden pettämisestä. Tähän viittaa ensinnäkin hirsipedin rakenne kirkon lounaiskulmassa. Siellä on hirsipeti ulkoseinän puolella noin 50 cm alempana kuin sisäpuolella. Hirsipeti on melkoisen kalteva, sillä muurin paksuus on vain 160-170 cm. Tarkasti ottaen hirsipedin kallistuma on noin 16-17°. Toinen samaan seikkaan viittaava tekijä on kirkon eteläseinän kivien limitys alimmissa kerroksissa. Nämä kivet laskeutuvat voimakkaasti kohti lounaiskulmaa. Länsipäädyn puolella kirkon seinä on kolmannen pilasterin jälkeen noin 20 cm muuta seinää alempana ja laskee kohti lounaiskulmaa. Mahdollisesti tähän samaan seikkaan viittaavat myös länsipäädyn ja eteläseinän irralliset hirret, joita ei muista osista seinää ole havaittu. Tämän yhden kirkon kulman poikkeava rakenne viittaa siihen, että kirkon lounaiskulma on jossain vaiheessa painunut pehmeään saveen noin 50 cm ja sen mukana on koko kirkon pystyssä pysyminen tullut kyseenalaiseksi. Tämä painuminen on ollut merkittävää, sillä esimerkiksi 10 metrin korkuinen seinä on tuolloin kallistunut noin 3 metriä. Mahdollisesti tämä painauma on syntynyt kirkkoa holvattaessa, jolloin holvin paino on tullut juuri kirkon kulmien varaan. Tuolloin on ehkä painumista yritetty estää jotenkin niillä irrallisilla hirsillä, joita on painuneen kohdan lähetyvillä, mutta tämä työ ei ole onnistunut ja niin kirkko on jouduttu purkamaan.
