Espoo,
Vanhan Albergan puutarha.
Kivimuurin luoteinen osa.
Muurin arkeologinen esiin otto &
kivirakenteen korjaus huhtikuu 2014.
K. Uotila / Muuritutkimus ky

Espoo, Vanhan Albergan puutarha.

Kivimuurin luoteinen osa. Muurin arkeologinen esiin otto ja kivistä rakenteen korjaus huhtikuun 2014.

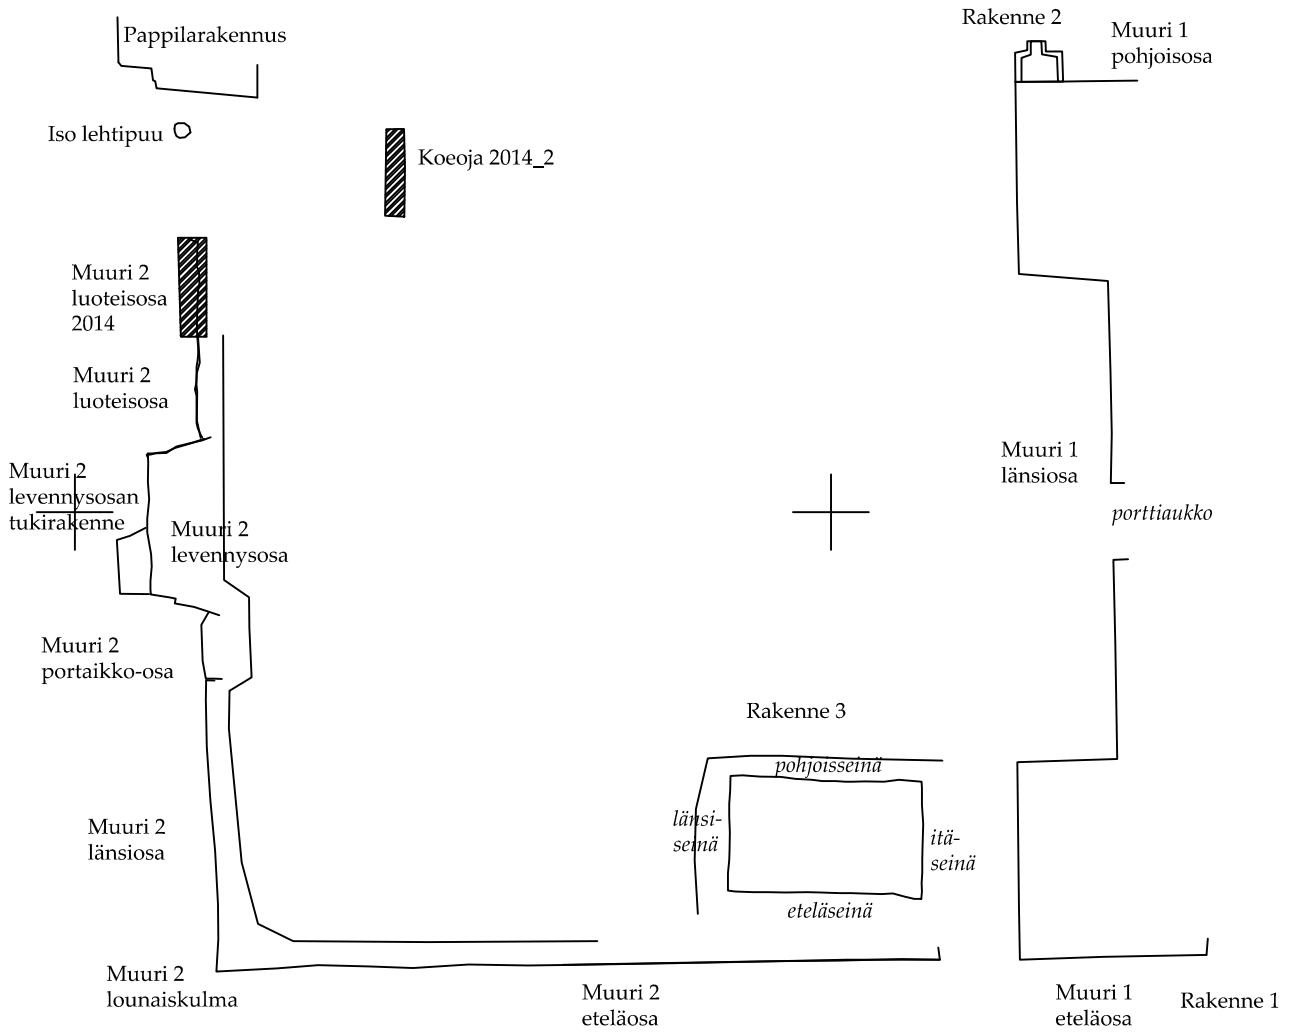
<p>Espoo, Vanhan Albergan kartanon puutarha. Luoteinen muuriosa 2014. K.Uotila / Muuritutkimus 2014.</p>	<p>Yleiskartta puutarhan alueesta. Maastokartta ja muurien eri rakennusosat. 1:500</p>
<p>LAS MML Rakenteet Muuritutkimus / K.Uotila.</p>	<p>Kartta nro 2014_1.</p>

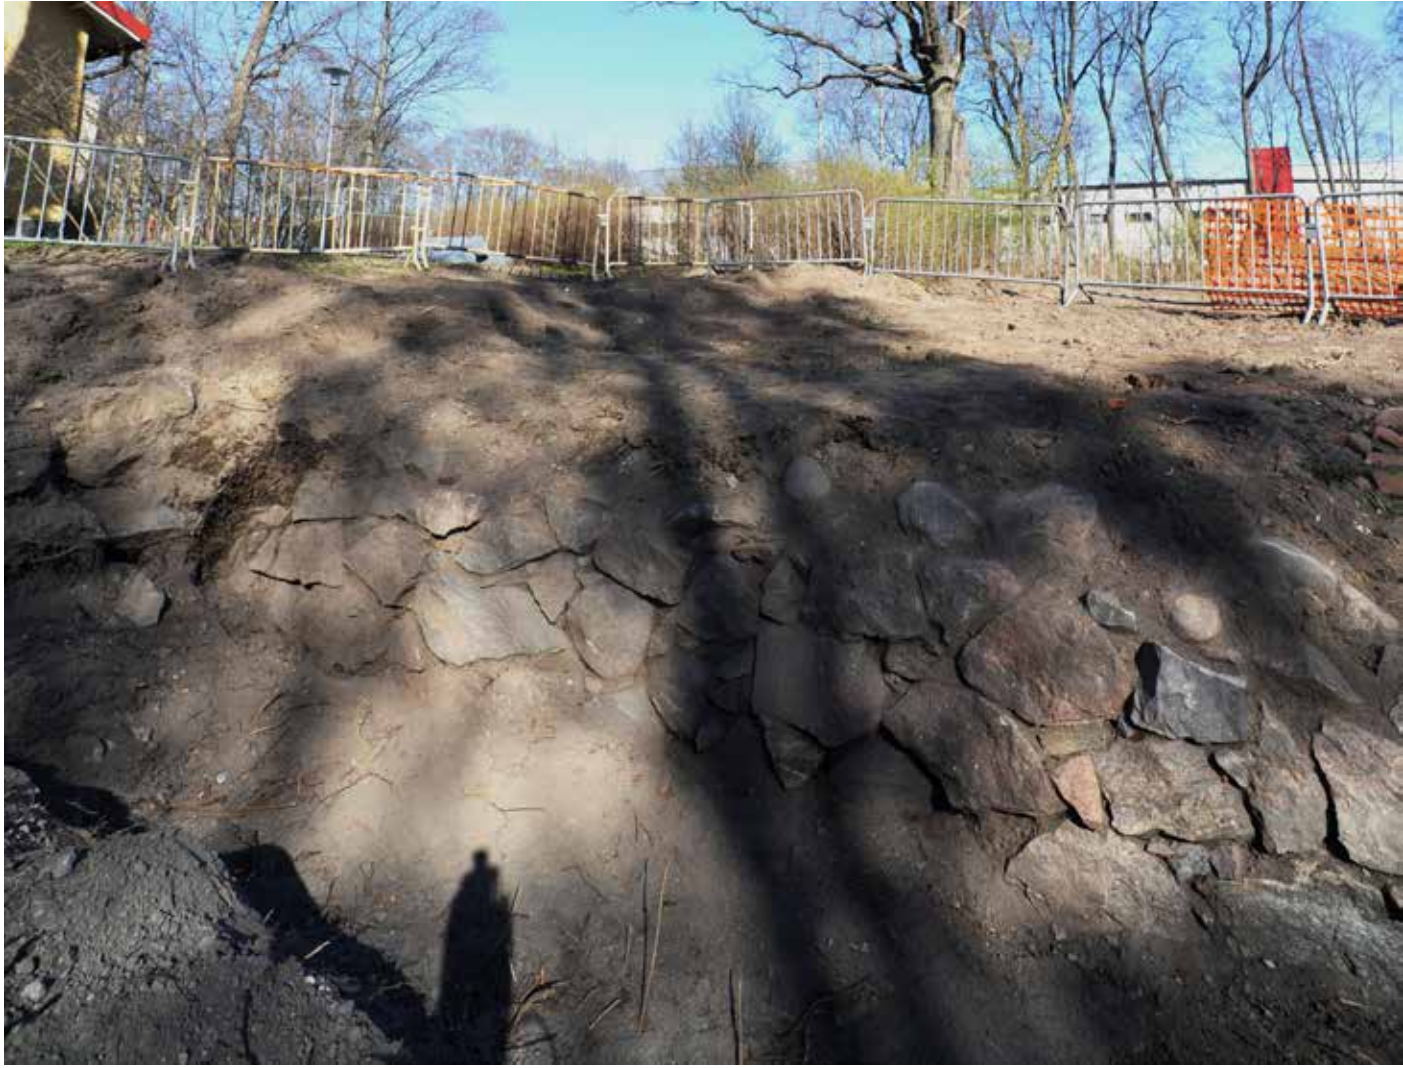
Kuva 1. Luoteisen muurin pohjoisosa esiin kaivettuna ja korjattuna huhtikuussa 2014. W. KU.

Kivimuuuri kallistui hiukan rakenteena kohti muurin sisäosaa ja ainakin paikoin muurissa oli tallella kivien välissä harva kiilakivitys. Se korjattiin tarpeelliselta osaltaan mutta muuriosa oli selvästi parempikuntoisempi kuin pitkään esillä olleet osat muurirakennetta.

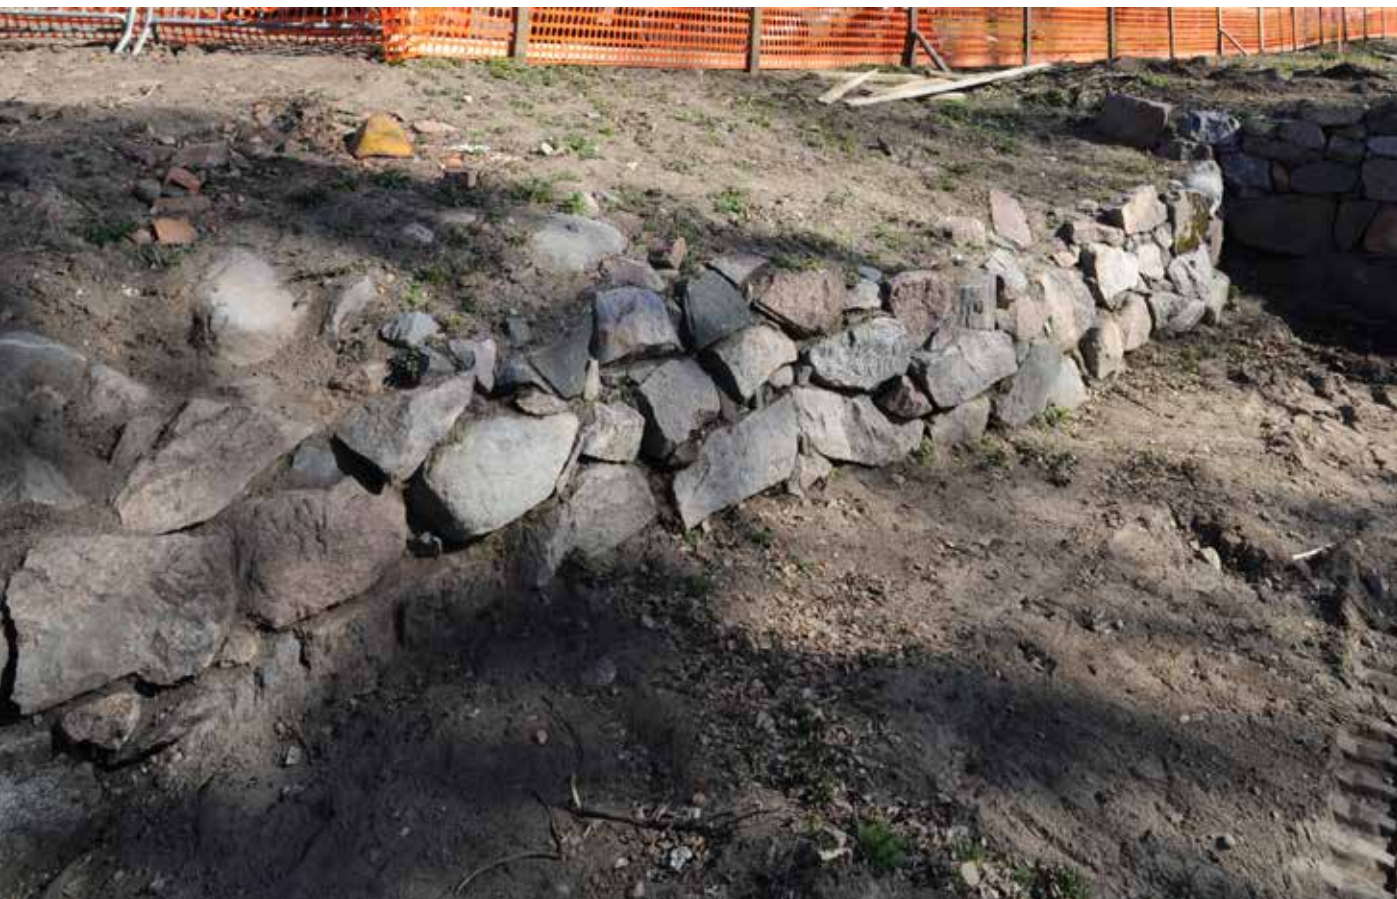
Kuva 2. Luoteisen muurin keskiosa esiin kaivettuna ja korjattuna huhtikuussa 2014. Taustalla vuonna 2013 kaivettu muuriosuus. NW. KU.

Luoteismuurista saatiin esille 2-3 kivikertaa kerroksittain asetettuja ja selvästi pinnan osalta suunniteltua rakennetta. Muurin perustusrakennetta ei saavutettu sillä maan pinnan tasolla
