JUVA KIVIJÄRVI

I maailmansodan aikaisten  
puolustusvarustusten raivaus  
ja kartoitus kesällä 1992

Pentti Gruner  
ja  
Hannu Poutiainen

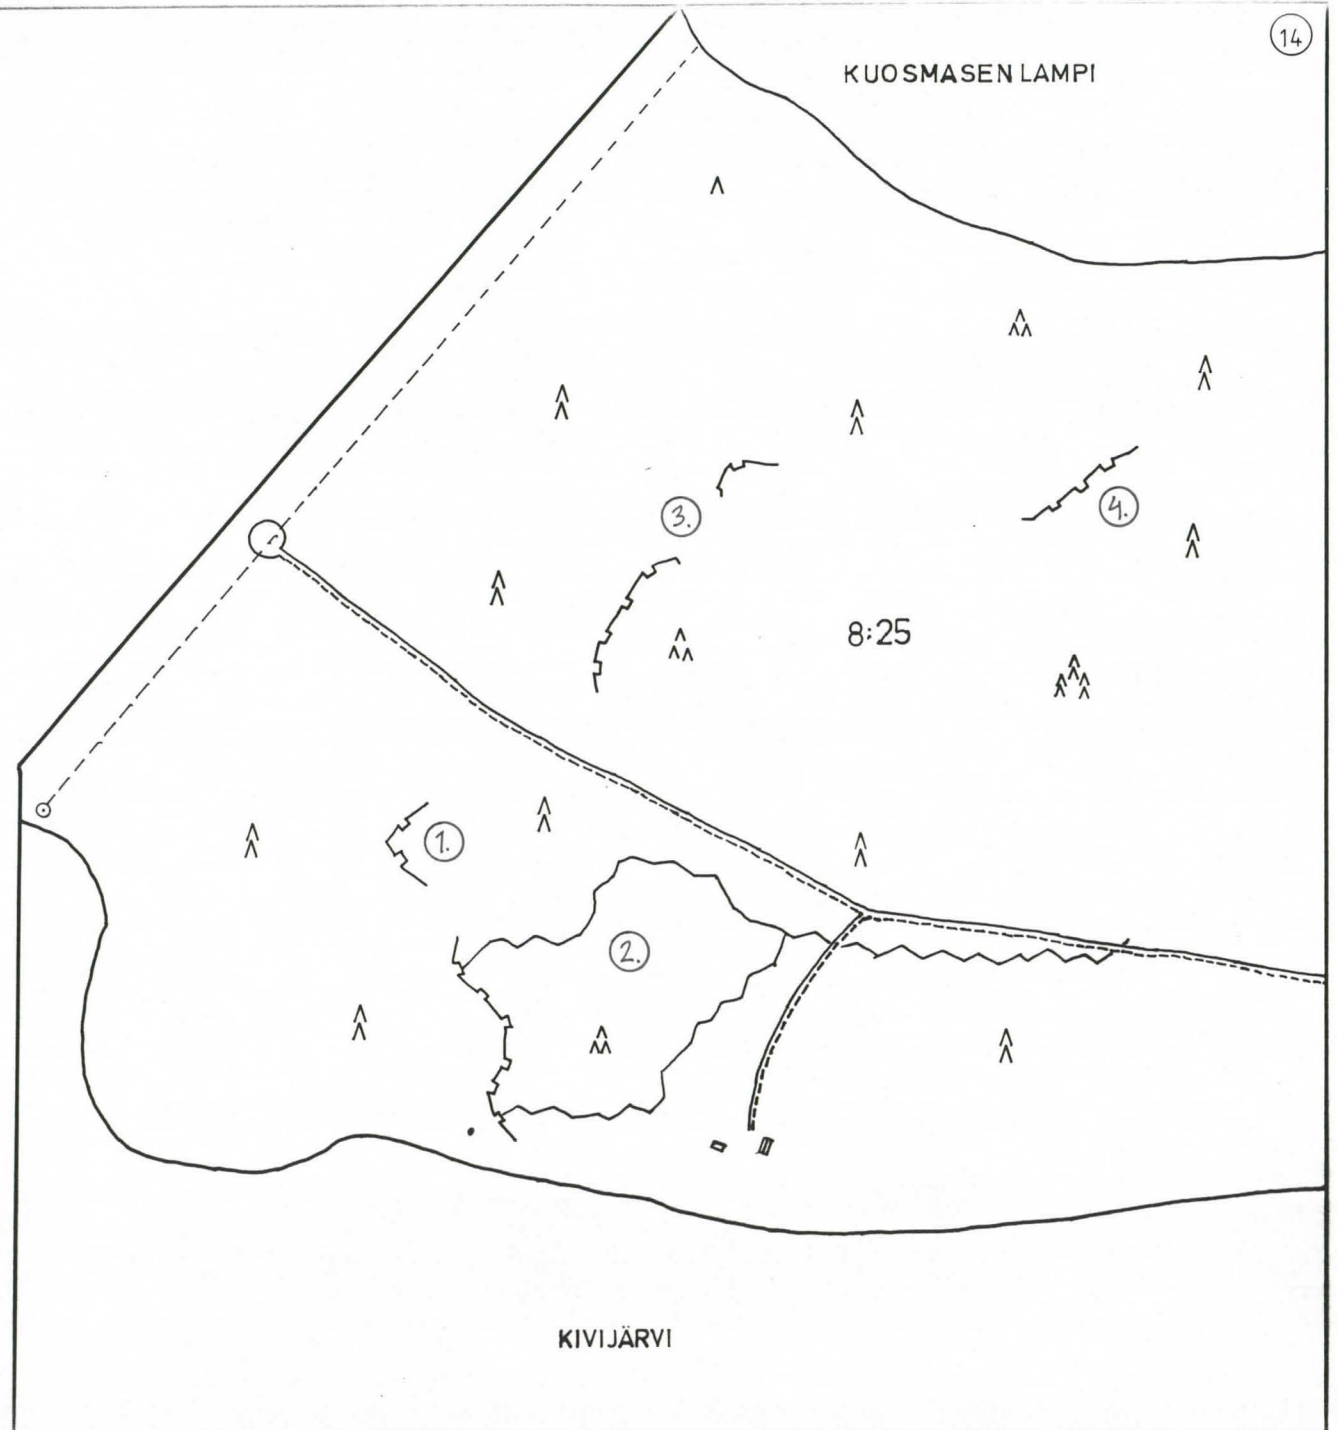
# JUVA KIVIJÄRVI

kenttälainnoitus  
I maailmansota

Vehmaisen kylä  
kartoitus P. Gruner 1992

- TAISTELUHAUTA
- YHDYSHAUTA
- PESÄKE
- RAJAPYYKKI
