MUSEOVIRASTO/ RAKENNUSHISTORIAN OSASTO
Työselostus

Eerikinkatu 4 - Brahenkatu 3

kaivauskertomus ajalla 7.10.-18.11-1964 , katsaus tontin historiaan

K e r t o m u s

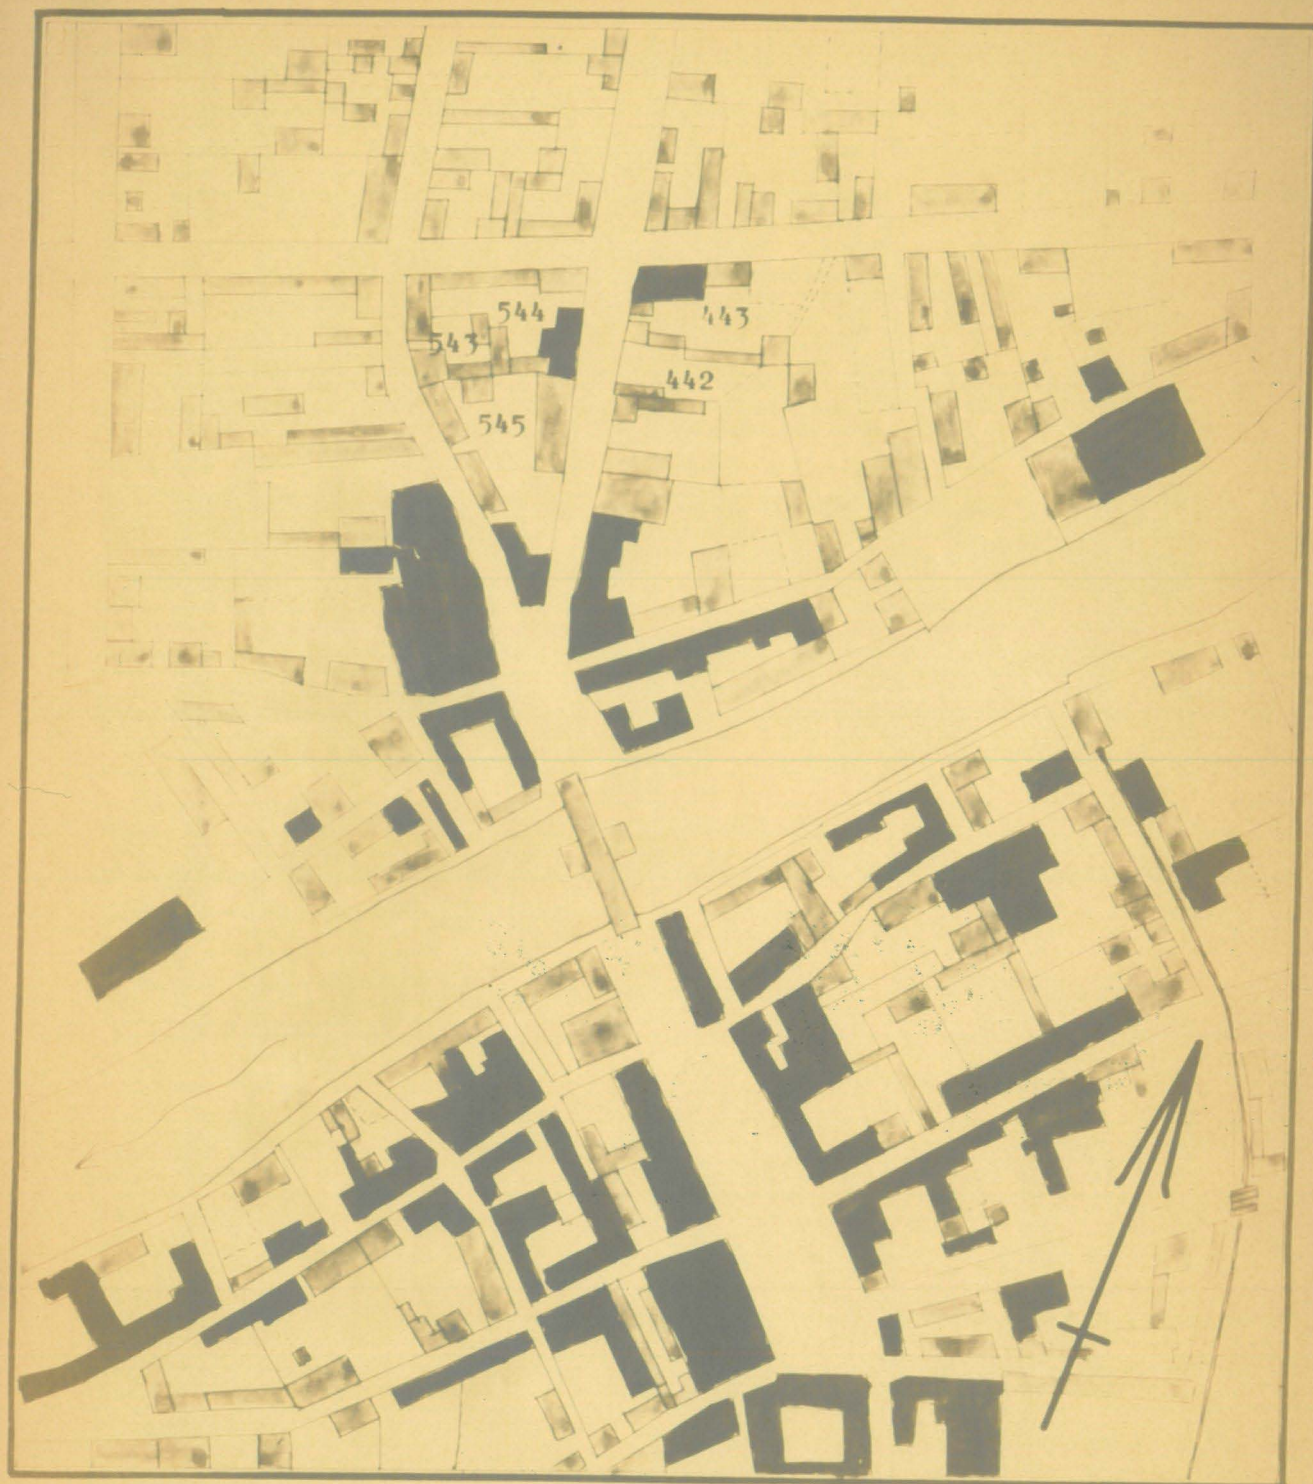
C.J.Gardberg: Kertomus, joka koskee Turussa tontilla Eerikik. 4 - Brahenk. 3 (VI/3/2) 7.10.-18.11.-64 suorit. kaivauksia
Liite 1

Turku vuonna 1742 erään venäläisen kartan mukaan (Kansallismuseo, jäljennös A.Hackmanin tekemästä kopiosta). Tontilla nro 443 on punaiseksi merkitty rakennus, joka ilmeisesti on vanha harmaakivestä rakennettu Pyhän Hengen talo. Tontilla 544 oleva kivirakennus on ilmeisesti vielä olemassa nykyisissä rakennuksissa.

Kun vanhan Brahenkadun itäpuolella olevaa rakennusta korjattiin vuonna 1954 todettiin, että vanhan Brahenkadun ja vanhan Hampunkehrääjäkadun kulmassa olevan osan pohjakerros osittain on harmaakivimuurausta. Harmaakivirakennus on suorakaiteenmuotoinen siten, että pitkäsivu (6 ikkunaa) on Hampunkehrääjäkadun varrella (= nykyisen Eerikinkadun suunnassa) ja pääty (= 2 ikkunaa) on päin Brahenkatua. Tämän rakennusosan pituus on nykyisen Eerikinkadun puolella 21 metriä, pihan puolella 21,85 metriä. Brahenkadun varrella olevan päädyn leveys on 7,70 metriä. Vastakkaisen päädyn mitta on 8,50 metriä. Tämä osa nykyisestä rakennuksesta on ilmeisesti sama, joka vuonna 1742 tehdyssä venäläisessä kartassa on merkitty kivirakennukseksi.

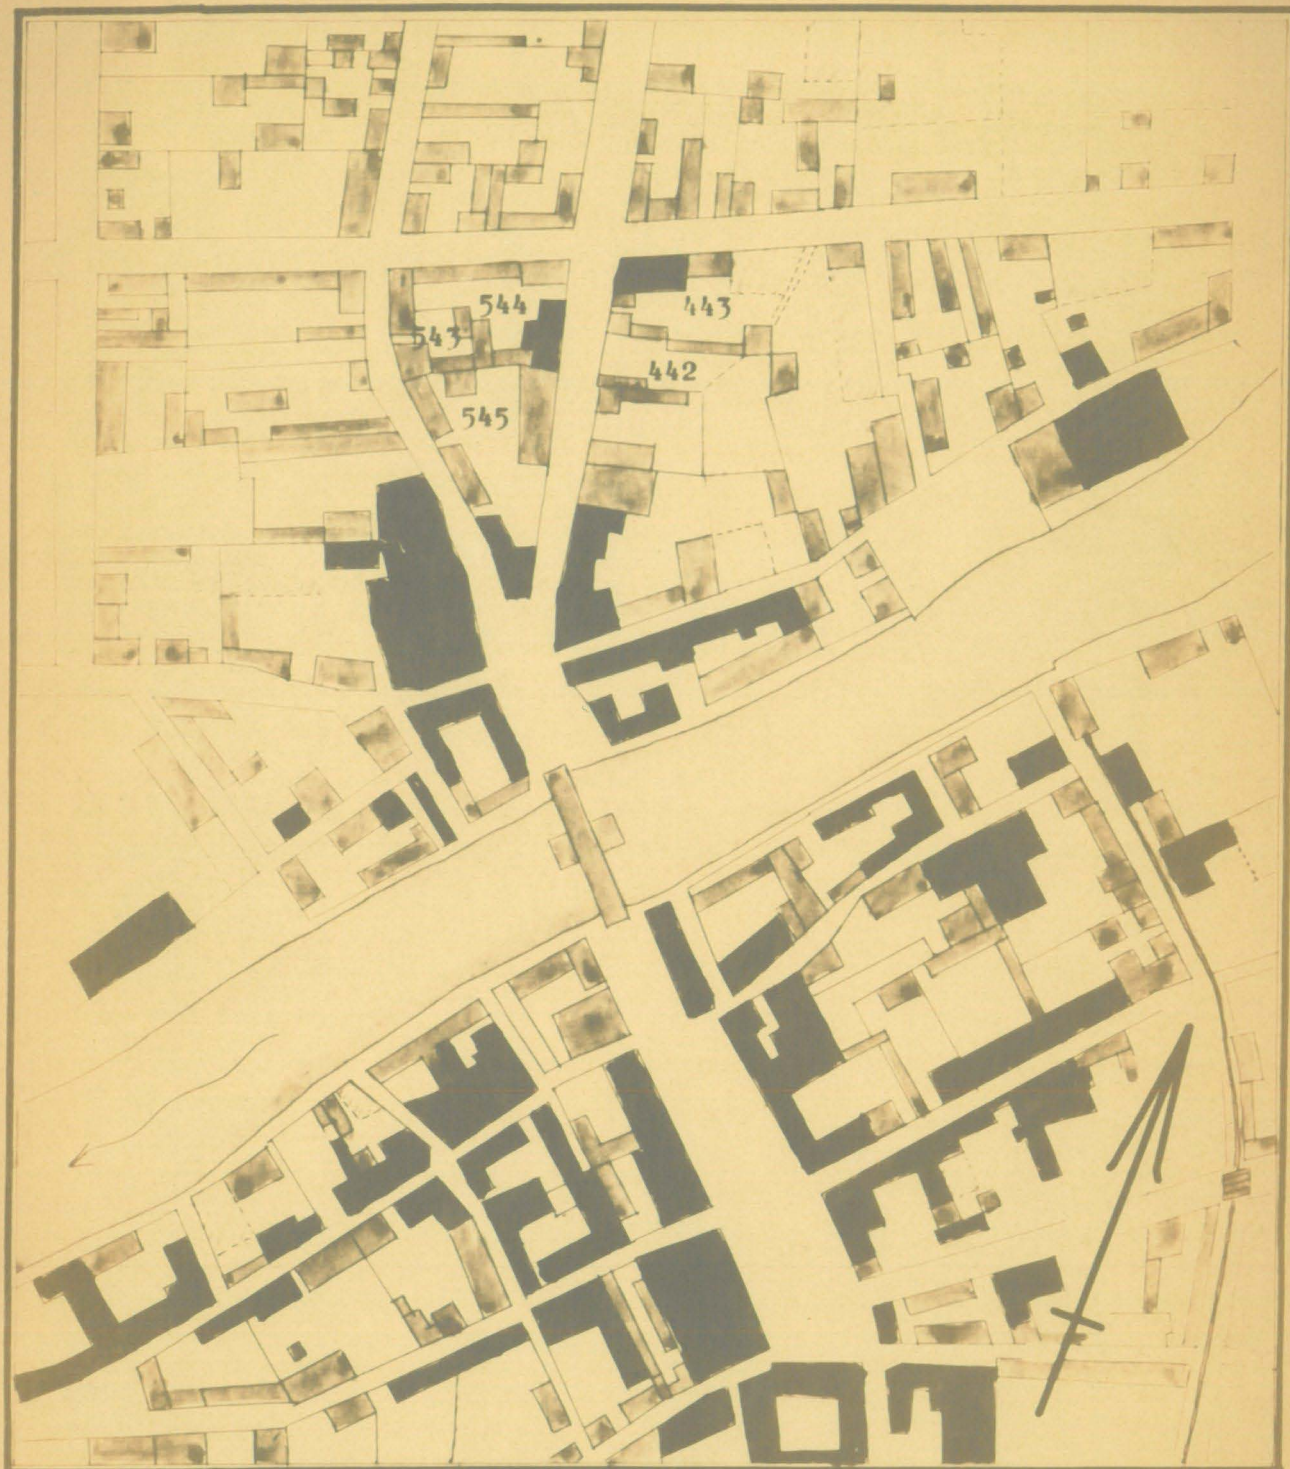
Turku vuonna 1742 erään venäläisen kartan mukaan (Kansallismuseo, jäljennös A.Hackmanin tekemästä kopiosta). Tontilla nro 443 on punaiseksi merkitty rakennus, joka ilmeisesti on vanha harmaakivestä rakennettu Pyhän Hengen talo. Tontilla 544 oleva kivirakennus on ilmeisesti vielä olemassa nykyisissä rakennuksissa.
