# Tampere, Jankankatu 19

Arkeologinen valvonta 2016

Pirkanmaan maakuntamuseo

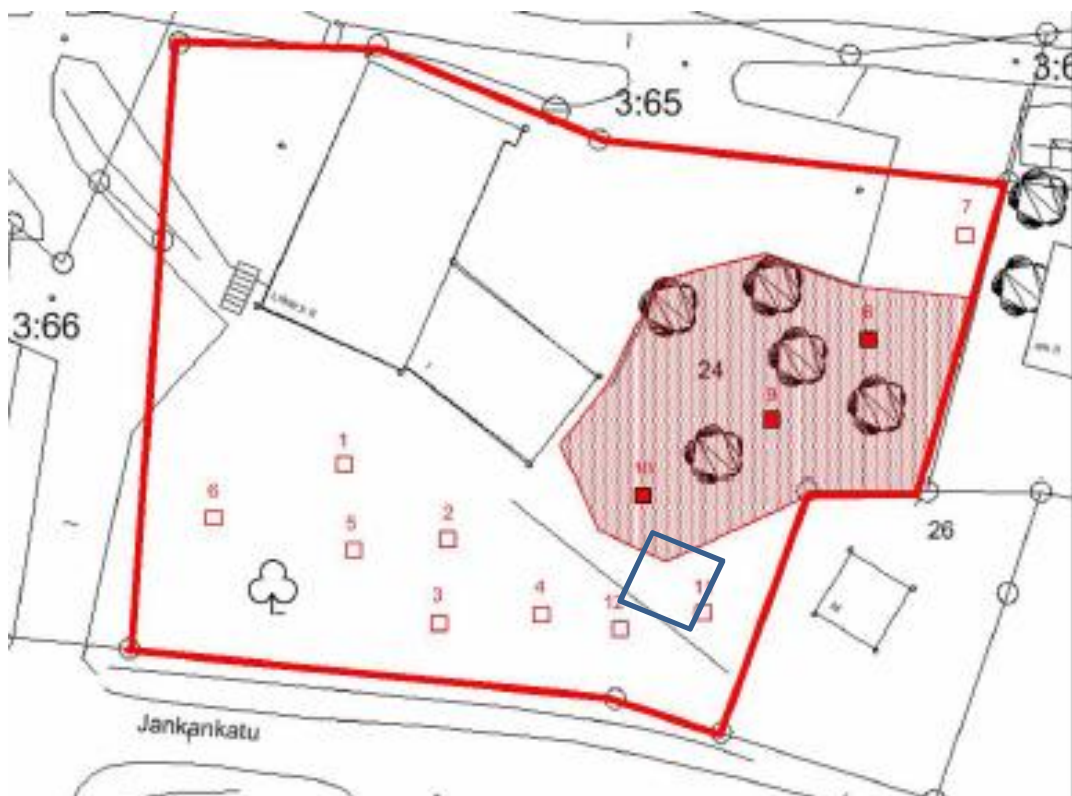
Punaiset neliöt: Luodon 2012 koekuopat. Punainen viivoitus: Arvio kylätontin säilyneestä osasta 2012. Sininen alue: Valvonta 2016. Karttapohja: Luoto 2012.

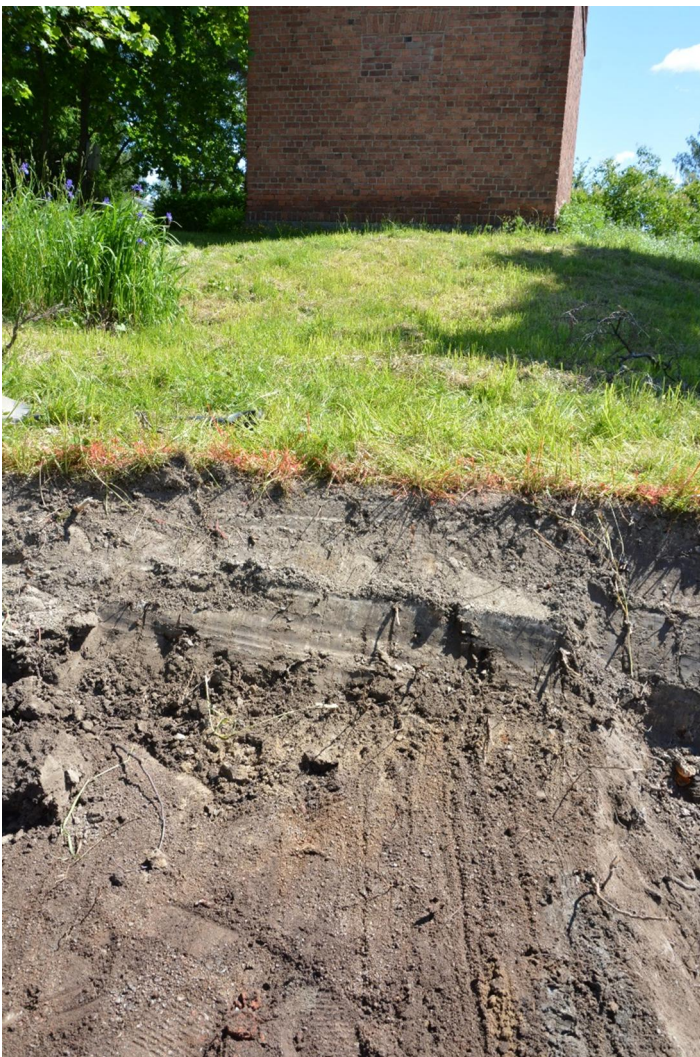
Kuva 1: Maaperä paikalla oli hiekkaa. Se oli värjäytynyttä, mutta löytöjen perusteella erittäin sekoittunutta ja sisälsi runsaasti modernia tavaraa.  
Kuva: Ulla Moilanen, KY 258: 3

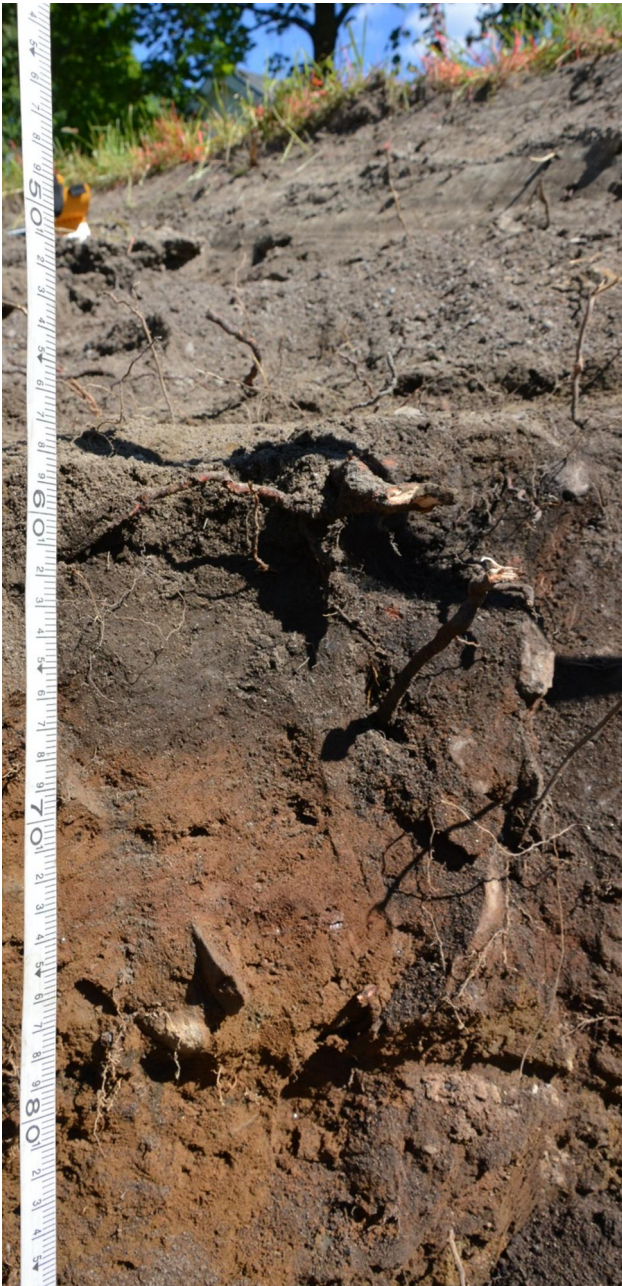
Kuva 2: Värjäytynyttä maata alueen pohjoisprofiilissa ja syvyys maan pinnasta. Vielä 70 cm:n syvyydellä löytöinä oli resenttiä materiaalia. Kuva: Ulla Moilanen KYY 258: 4.
