Puumala Kirkonkylä - Kuoreksenniemi osayleiskaava-alueen muinaisjäännösinventointi 2011.

Alue: Puumalan Kirkonkylän – Kuoreksenniemen osayleiskaava-alue

Tekijät: Mikroliitti Oy, Timo Jussila

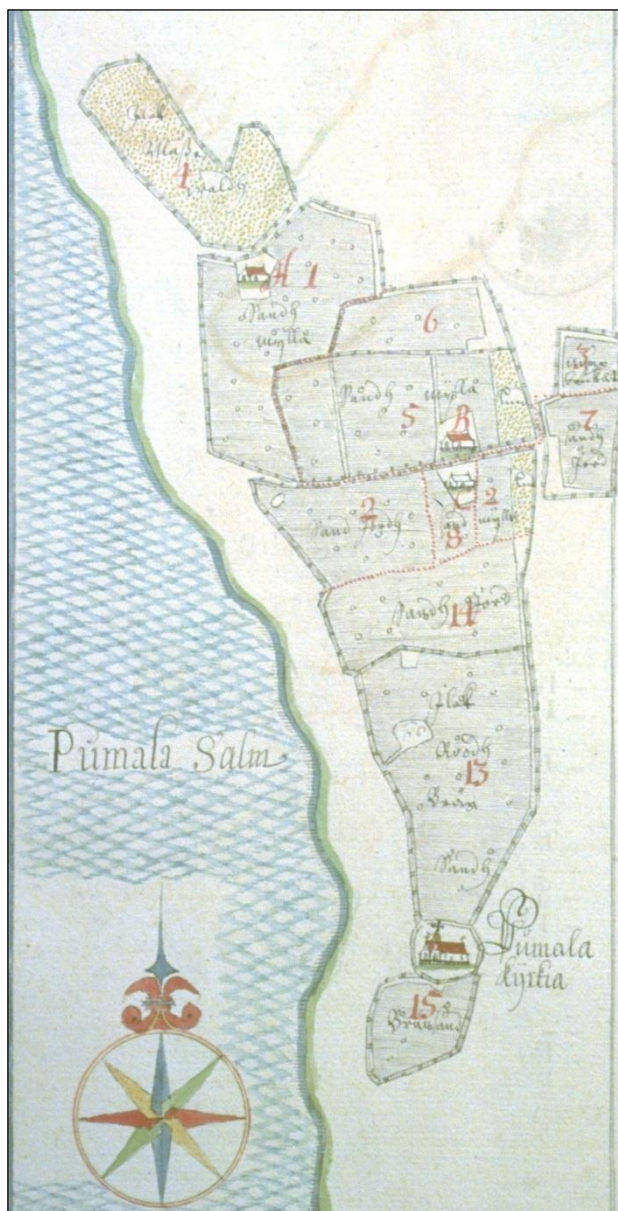
Puumala kk 1644 (C1 269)

Kirkko on sijainnut suurin piirtein nykyisellä paikallaan. Pohjoisin talo vaikuttaisi olevan nykyisen (ja 1848) Pappilan kohdilla. Kaksi keskellä olevaa taloa vaikuttavat sijainneen Vanhan Puumalantien ja Oikotien risteuksen tienoilla. Alue on rakennettua ja pihamaata eikä talonpaikkoja tarkemmin pyritty paikantamaan.

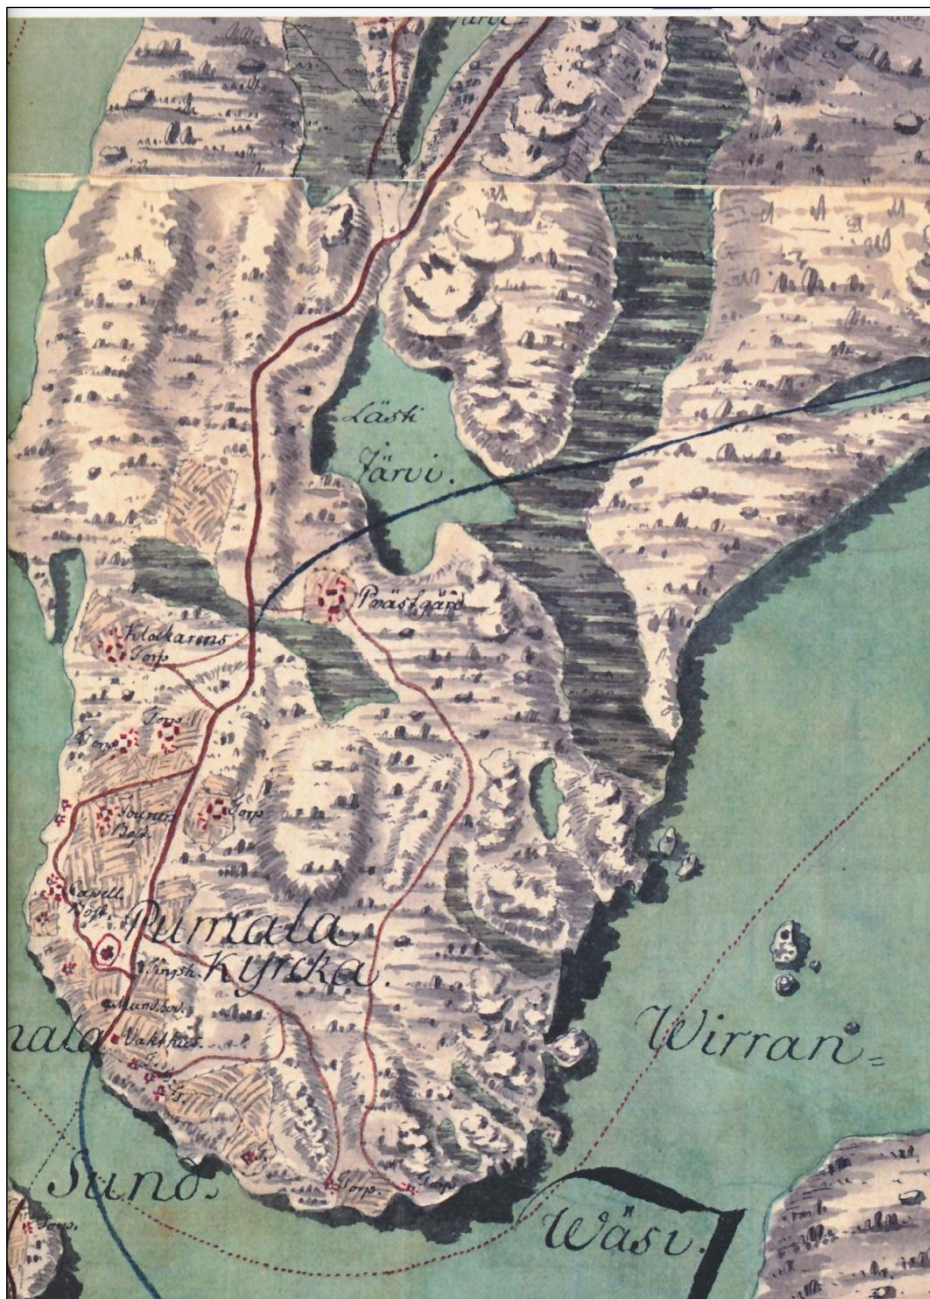
Puumalan kirkonkylä 1779 ns. Sprengtportenin kartalla (Sprengtportenin Savon kartasto. SKS, Atlas Art. 2011). Sen mukaan Pappila on sijainnut Lostijärven eteläpuolella. Alue nyt peltoa ja paikalla on Kotirannan tila jonka pelloista huomattava osa metsitetty. Sen alueella en havainnut merkkejä vanhimmasta asutuksesta

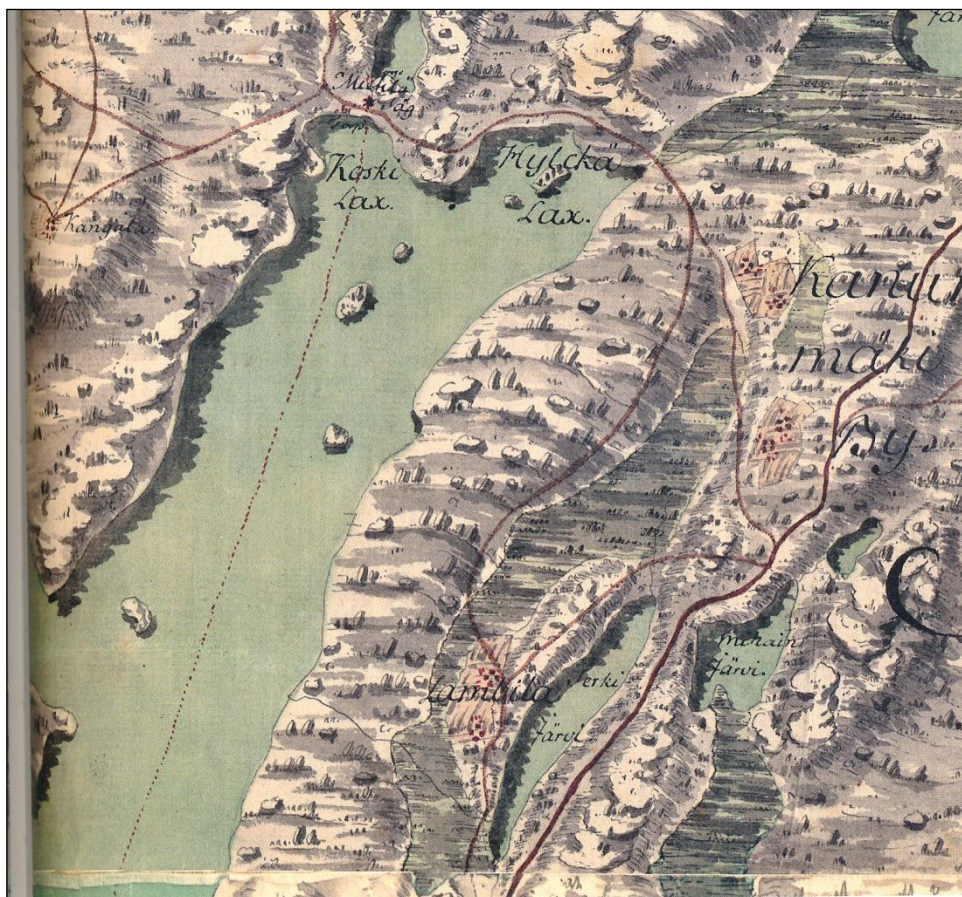
Edellisen kartan pohjoispuolelta samasta kartastosta. Alh keskellä Lampila ja sen koillispuolella Kannumäen talot. Kannumäki ei ole Maakirjakylä vaan kuulunut Vesilahteen.

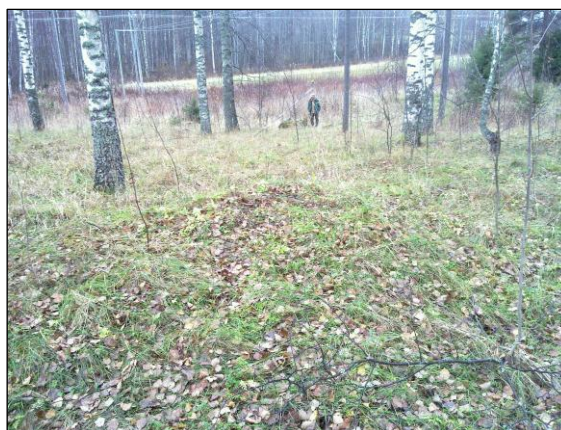
Sprengtportenin kartassa ja pitäjänkartassa 1848 on Kannumäkeen, nykyisen Oivilan talon pohjoispuolelle ja Sähköaseman välille paikantuvalla alueella merkitty kaksi talonpaikkaa, joita ei ole Senaatinkartalla. Alue on nyt osin peltoa osin koivuvaltaista harvaa, hakamaista metsää. Metsä vaikuttaa olleen osin peltona jossain vaiheessa (ojan jäänteitä). Paikalla havaittiin yksi matala kasvillisuuden peittämä kivikasa, 2,5 m halk, joka saattaa olla kiukaan jäännös, mutta raivauskivikkooa ei voida sulkea pois. Aluetta ei katsottu muinaisjäännökseksi. Kivikasan koordinatit: N 6826994 E5 62654. Alla karttaote ja kuva kiukaasta.

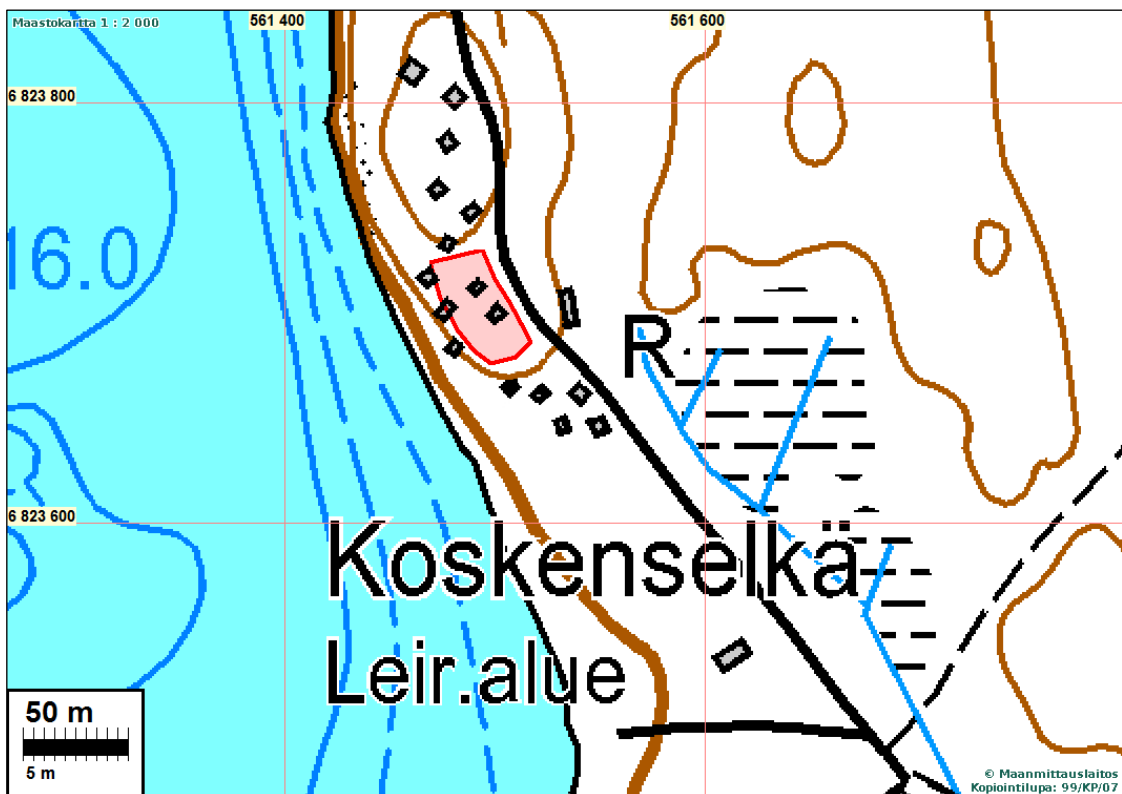
Asuinpaikan maastoa mökkien välissä tasanteella. Kuvattu etelään

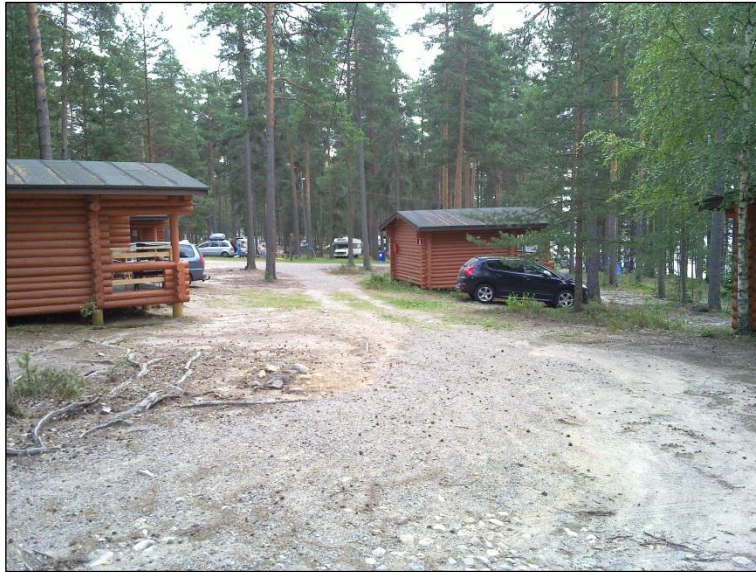
Huomiot: Paikalle pystytetty opastaulu v. 1995. Paikka aivan samassa kunnossa kuin v,
1995 jolloin paikalle opastaulu. Leirintäaluetta ja mökkien välistä pihamaata.

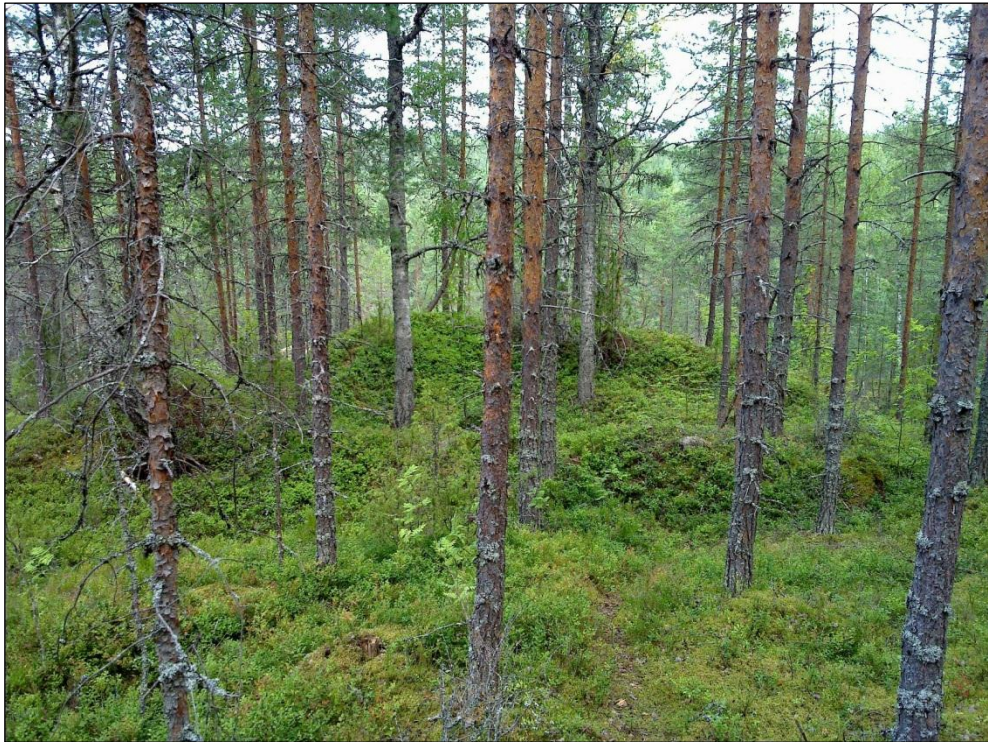
Huomiot: Lautkankaanmäen (nykyisellä kartalla Lauttakankaanmäki, aiemmissa Lautkankaanmäki) pohjoisreunalla, kalliolla on kaksi ns. Kustaan sotaan 1788-1790 liittyvää varustusta. korkeammalla ja etelämpänä oleva varustus on maan ja kivensekainen, matala loivan puolikaaren muotoinen valli, n. 30 m mittainen (N 6824605 E 562259). Sen pohjoispuolella ja alemmalla kalliotasanteella on viisikulmainen korkeaseinäinen valli, kivistä ja osin maasta tehty, sammalpeitteinen redutti, noin 15 m halk. (N 6824644 E 562267) Ylemmän varustuksen eteläpuolella on v. 1995 pystytetty opastaulu.

Pohjoisempi varustus, redutin jäänteet. Kuvattu pohjoiseen

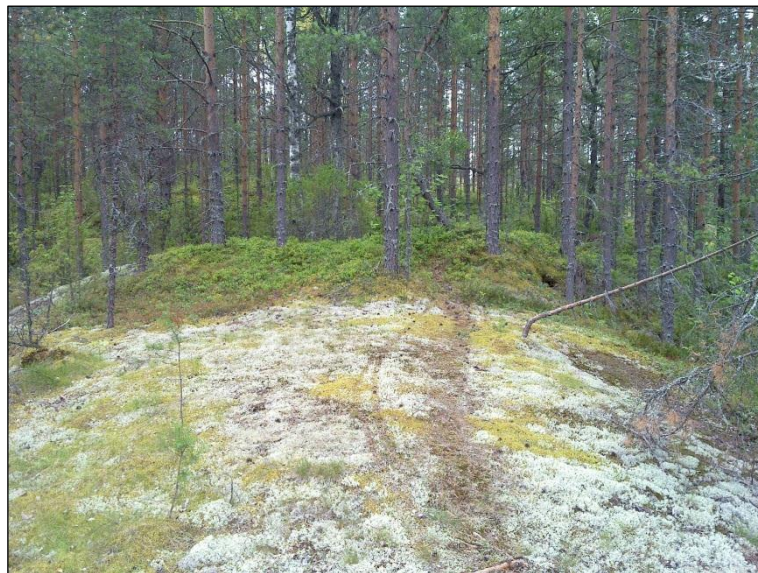
Redutti etelästä.

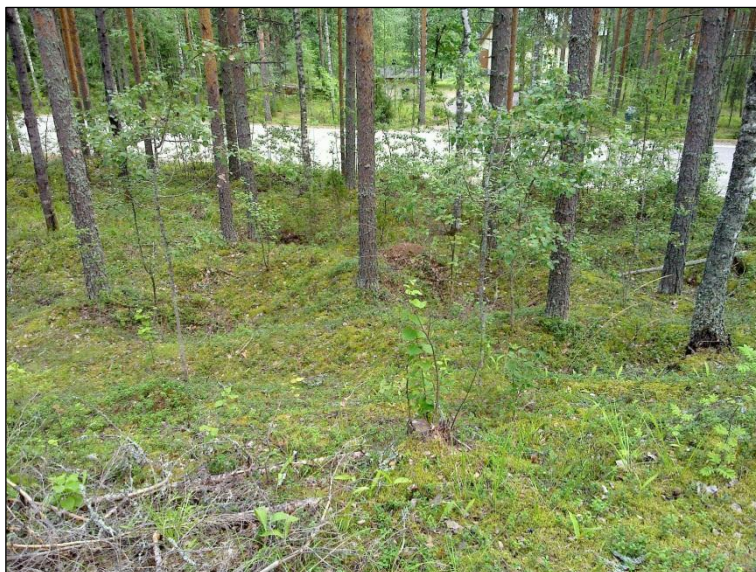
Huomiot: Tien pohjois- ja länsipuolella on mäensyrjässä nelisivuisia kuoppia jotka liittynevät v- 1789 kahakkaan tällä paikalla (varustukset mäen pohjoispäässä, 250 m tästä). Kuopat saattavat olla venäläisen sotaväenmajoituskuoppia tms. Tien kaakkoispuolella on rivissä kolme maan ja kiven sekaista kasaa jotka liittynevät em. rakenteisiin ja saattavat olla esim. uunin jäänteitä.

Maakuoppia, länteen.

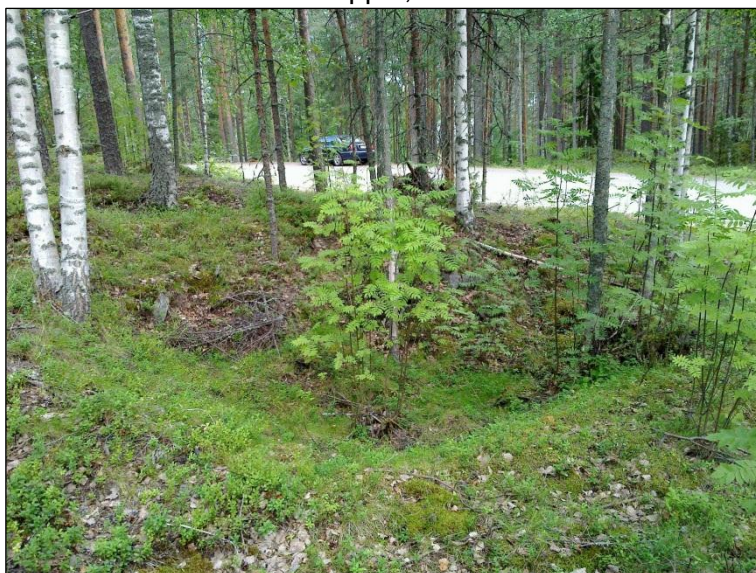
Maakuoppia

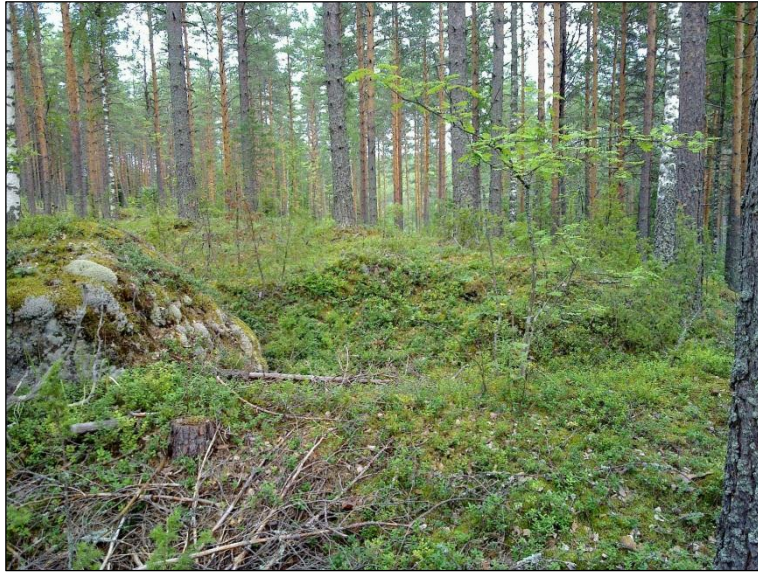
Laella, kiven kupeessa oleva kuoppa

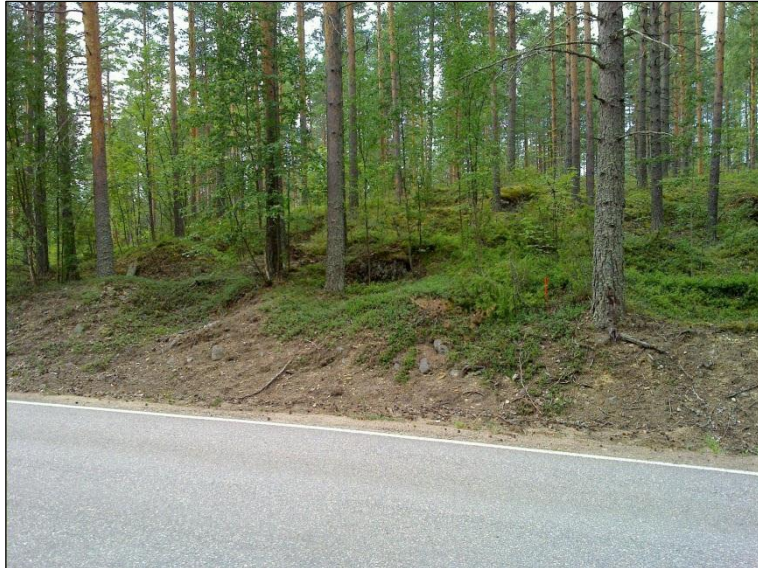
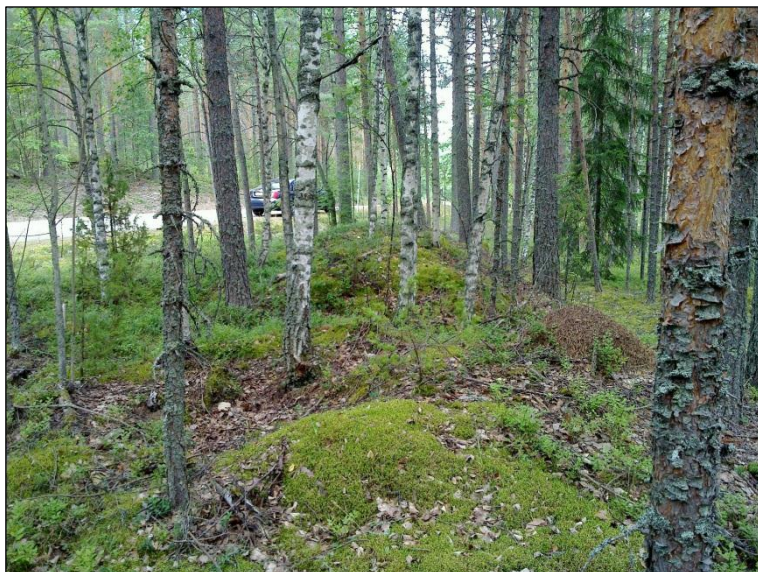
Maa/kivikasat tien itäpuolella. Kuvattu pohjoiseen.

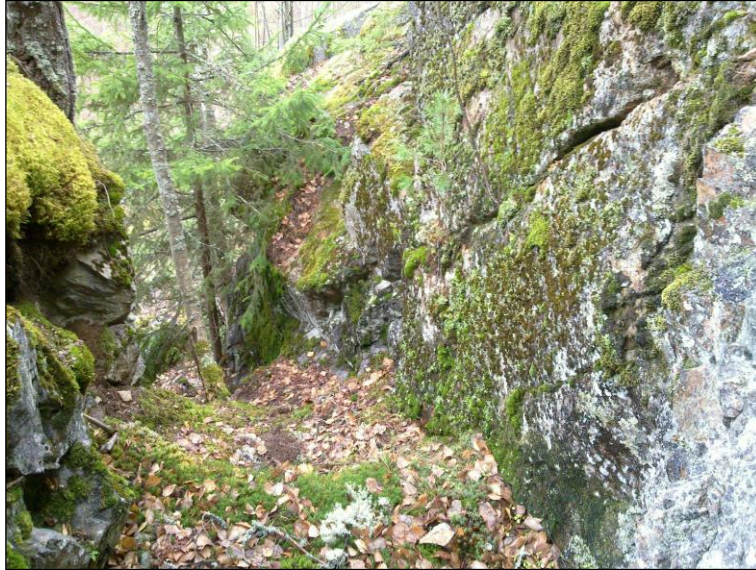
Taisteluhautaa

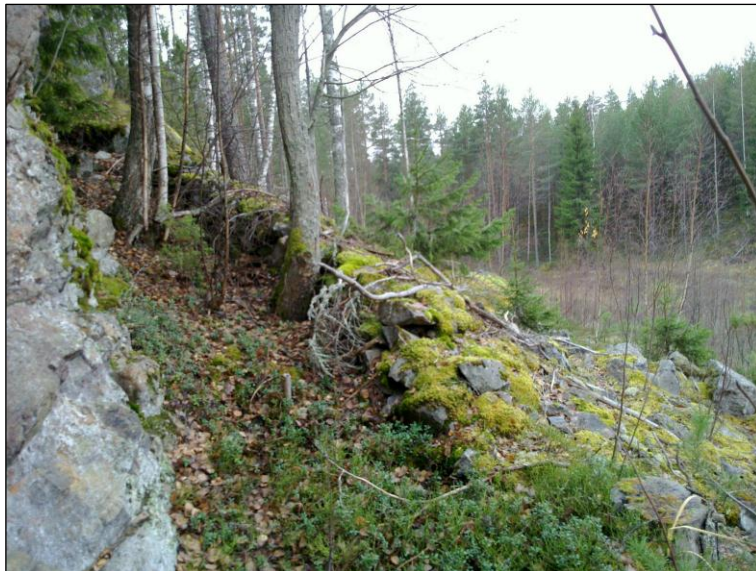
Tst. haudan länsipää kallion juurella

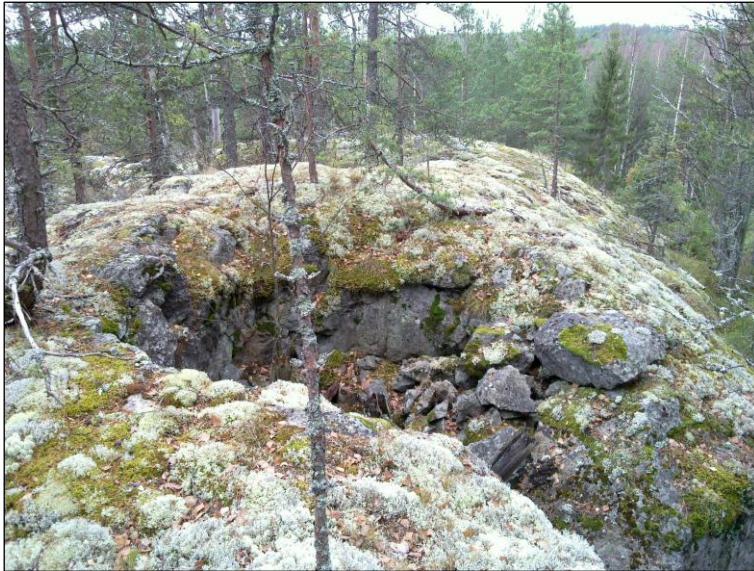
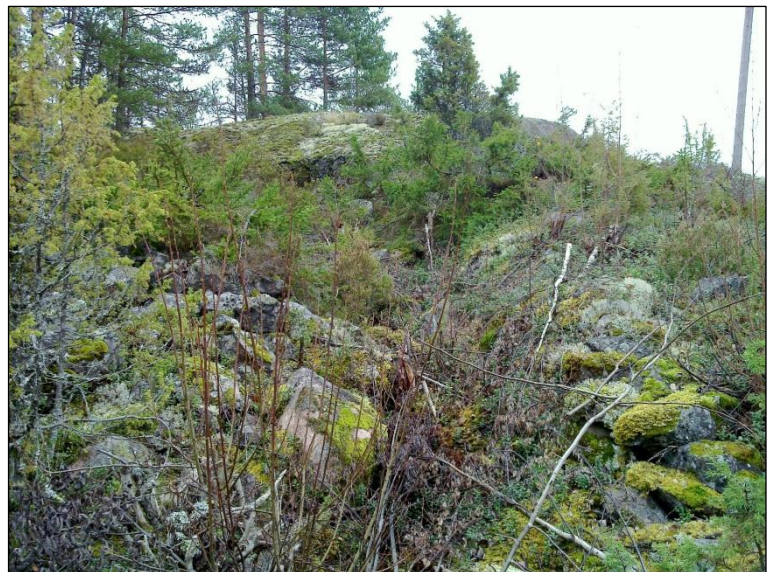
Huomiot: Osmonaskel 1 varustuksen länsipuolella 150 m päässä, edellisen viereisen korean kalliomäen laen eteläpäässä on kallioon louhittu pesäke. Siitä lähtee länteen, alarinteeseen osin kallioon louhittu taisteluhauta. Sen mitta on n. 42 m. Muualla lähi-alueella ei havaittu linnoitteita.

Yllä: pesäke

Oik: tsthautaa

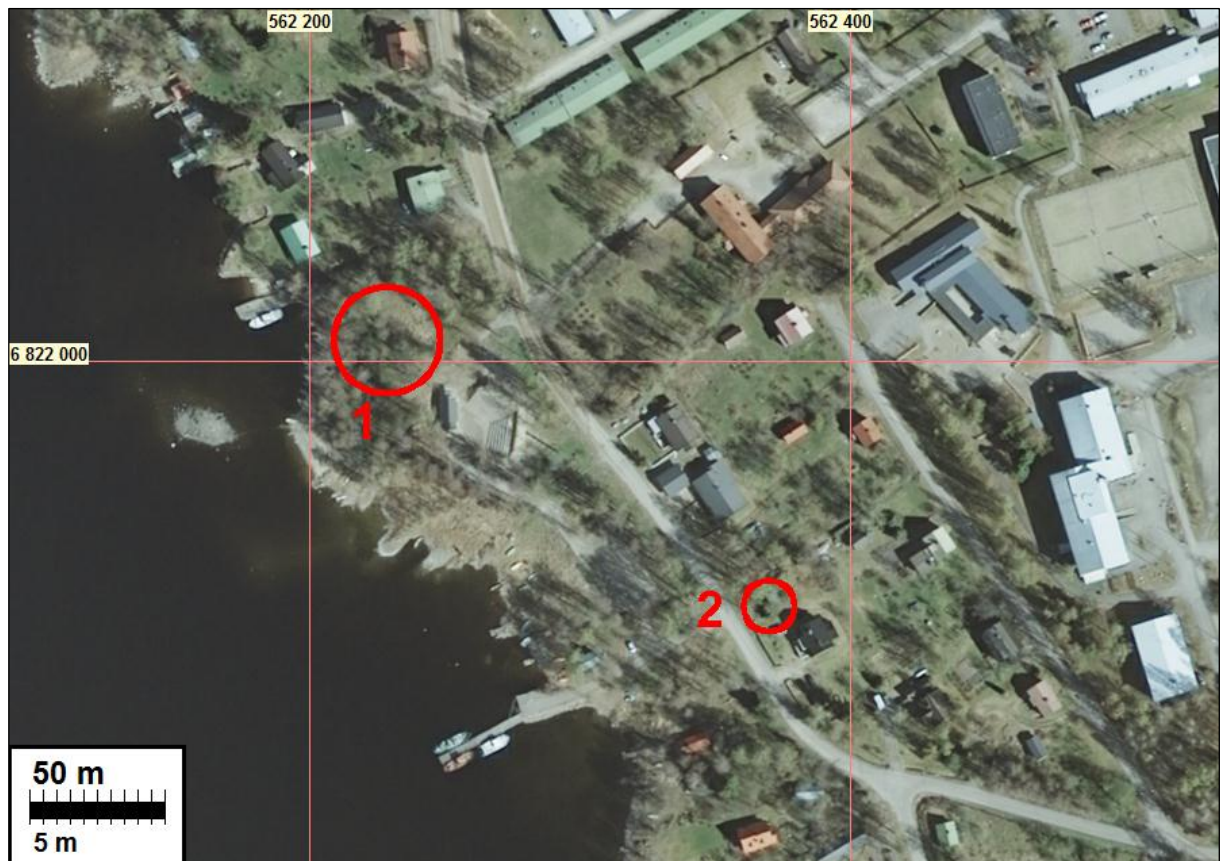
Linnoite 1

Huomiot: Alueella sijaitsee teräsbetoninen konekiväärinkorsu nro 4 sekä pätkä bunkkeriin johtavaa entistettyä taisteluhautaa. Bunkkeri toimii nähtävyytenä - on hoidettu ja sisällä näyttely. Paikalla on opastaulu. taisteluhautoja en havainnut muualla alueella - tosin pihamaita vain tähysteltiin niitä tarkemmin koluamatta.

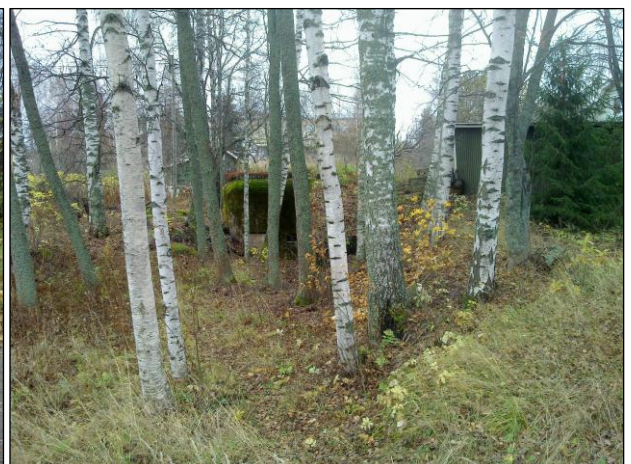
Linnoite 2

Huomiot: Alueella sijaitsee teräsbetoninen konekiväärinkorsu nro 3 osin talon pihassa. Tais-
teluhautoja ei havaittu, joskaan pihamaita ei tarkemmin katsottu kuin tähystämällä.**PUUMALA PUUMALANSALMEN LINNOITTEET 3**

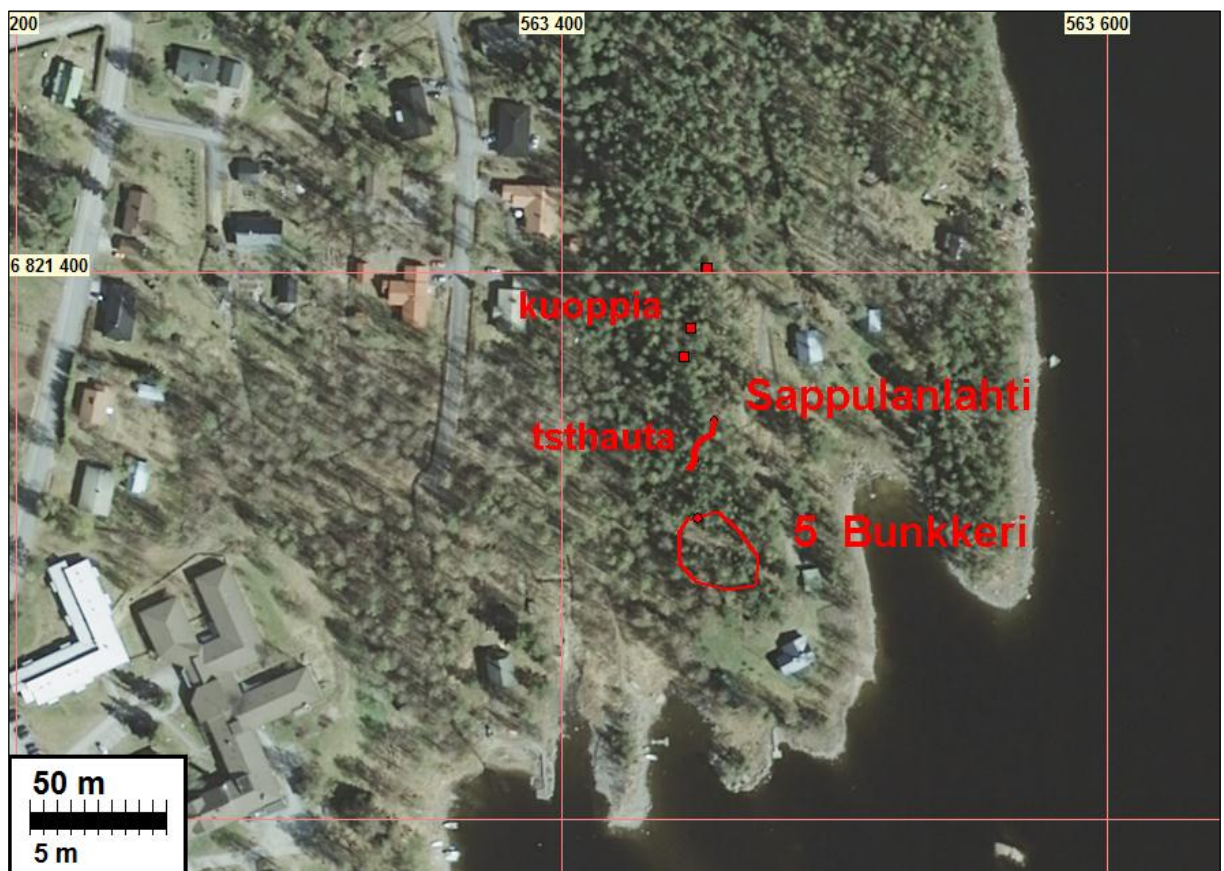
Huomiot: Niemen kärjen rantaan laskeva korkean ja jyrkkäseinäisen kallion kärkeen on louhittu teräsbetonilla vahvistettu bunkkeri. Linnoite on ehjä. ampuma-aukot etelään, luoteispuolella kallion päällä oviaukko. Kallio louhittu, valettu betonibunkkeri, päällä louhintajätettä. Osin kallioseinäinen bunkkeri.

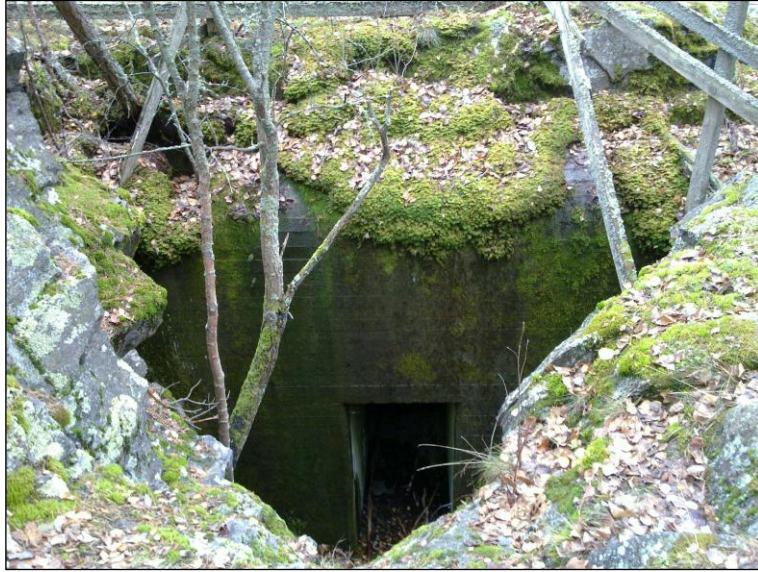
Bunkkerin oviaukko

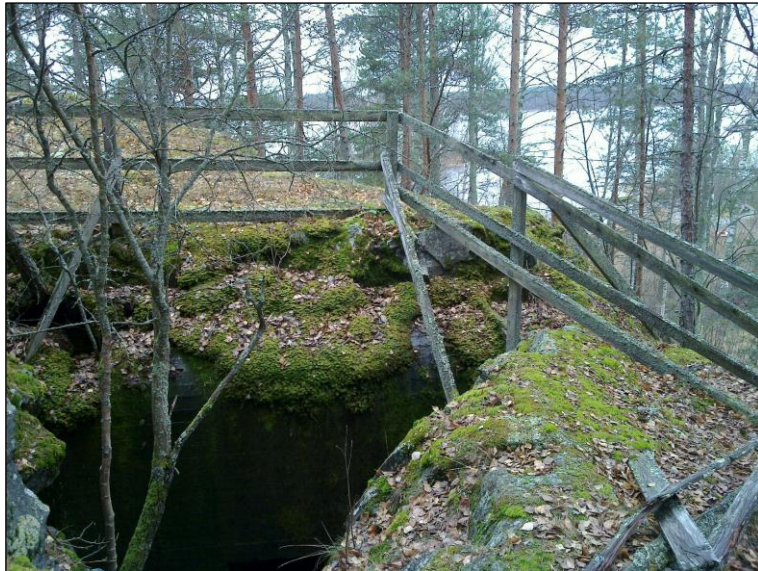
Bunkkerin päältä

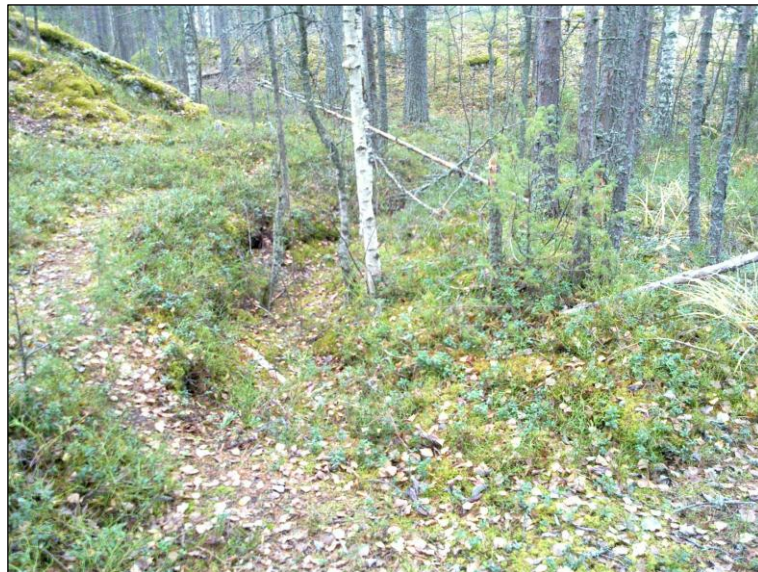
Huomiot: Kallioharjanteen eteläpäässä on kallioon louhittu betonibunkkeri (Puumalansalmen linnoitteet 5). Sen pohjoispään oviaukosta n. 20 m pohjoiseen, kallion notkelmassa on pieni taisteluhaudan pätkä. Maahan kaivettu ja 20 m pituinen. Hauta on vaatimaton ja sortunut. Edellisestä 23 m pohjoiseen on maapeitteisessä kallionotkelmassa nelisivuinen 2,5 x 2,5 m kokoinen kuoppa, joka kovin sortunut. Siitä edelleen 11 m pohjoiseen on samanlainen kuoppa, mutta selvempi ja hieman parempikuntoinen, kiviset seinämät näkyvissä, mutta sortunut. Tästä 23 m pohjoiseen, harjanteen itäreunalla on kaksi edellisen kaltaista, mutta syvempää kuoppaa. Liittynevät mahdollisesti alueen muihin linnoitteisiin. Aluetta tarkasteltiin maastossa laajasti, mutta muualla ei havaittu mitään linnoitteita.

Huonokuntoista taisteluhautaa

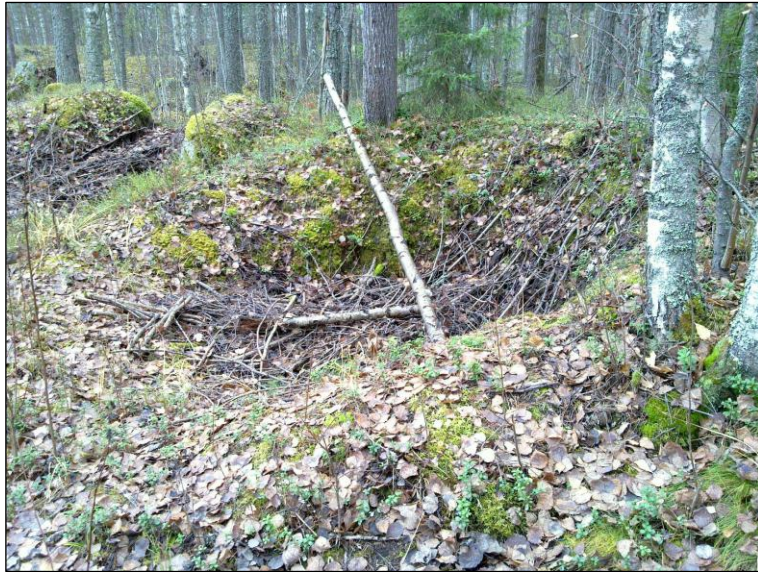
Pohjoisin kuoppa

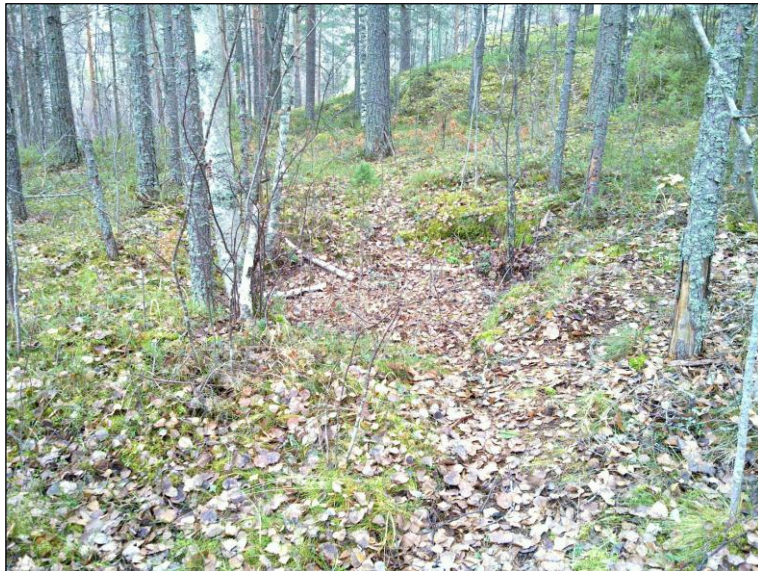
Keskimmäinen kuoppa.
