INVENTOINTIRAPORTTI

SIPOO

Nevas gård

Historiallisen säterin- ja kyläpaikan arkeologinen tarkkuusinventointi

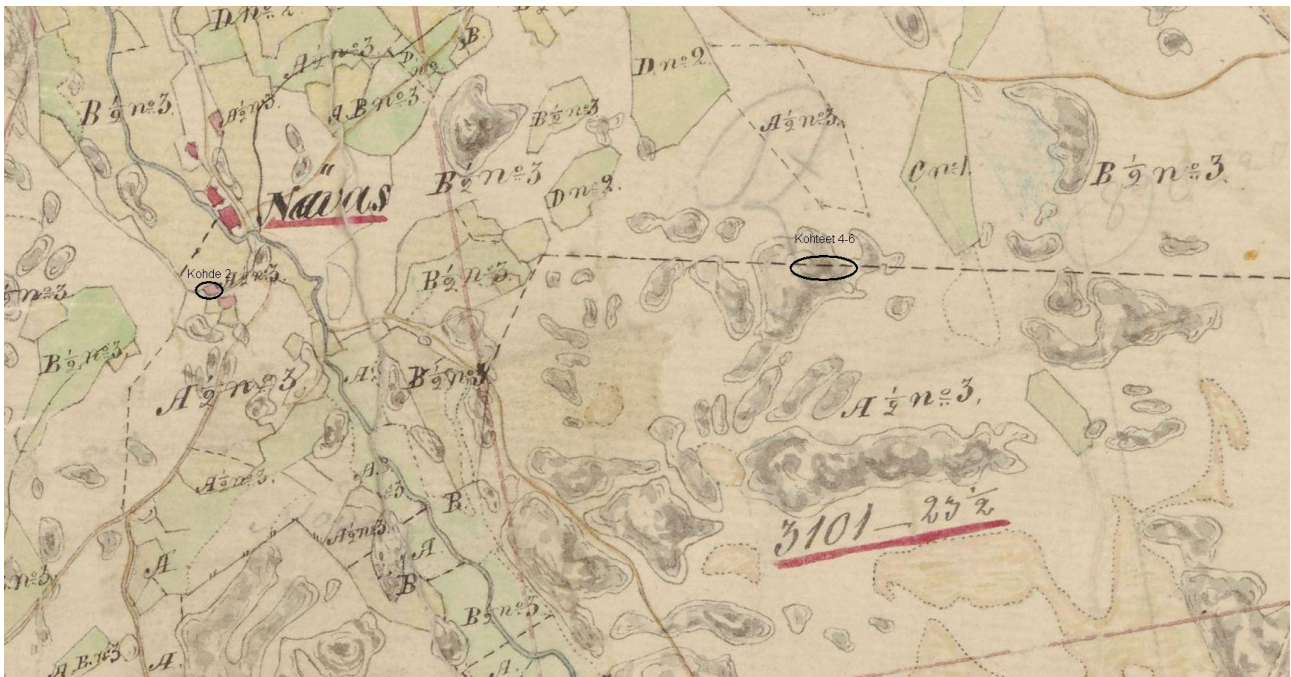
Kuva 3. Ote Sipoon pitäjänkartasta. Karttaan on ympäröity kohteiden 2 ja kohteiden 4-6 paikat. MMH Sipoo (2043 10 la.*-/-)

Kohde sijaitsee Sipoossa Nevaksen kartanon länsipuolella olevalla kalliolla ympäristöönsä nähden korkeimmalla kohdalla (alue 1). Kohde osuu jo aiemmin rajatun muinaisjäännösalueen sisälle. Rakennuksen kiviperustuksesta oli jäljellä kaksi kulmaa ja osa kivistä puuttui. Toinen kulma muodostui kahdesta kiviseinästä, jotka olivat 5,5 ja 10,4 metriä pitkät ja toinen kulma puolestaan seinistä, jotka olivat 6,5 ja 8,5 metriä pitkät. Keskellä meni myös kiviseinä, joka oli 5,2 metriä pitkä. Rakenne on kuvattu kartalla 5. Sipoon pitäjänkartalla erottuu kartanon lähellä toinen rakennus, joka voisi olla tämä rakenne (kuva 3). Pitäjänkartat on laadittu vuosien 1840–1865 aikana.

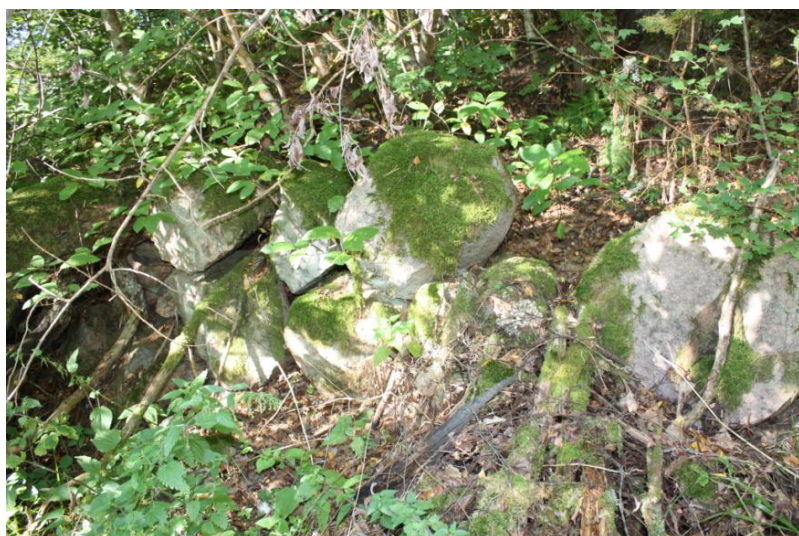
Kuva 4. Historiallinen kiviaita. E-W. AKDG3277:02. Kuva: Salla Pärssinen.

Kohde sijaitsee Sipoossa Nevaksen kartanon itäpuolella, Nevaksentien itäpuolella olevalla metsä- ja kallio-alueella (alue 1). Heti tien vieressä oli romahtanut rakennus, jonka ympäristö oli jo hyvin metsittyntä. Romahtaneen rakennuksen takana sen itäpuolelta löytyi hiukan kaareva 10,5 metriä pitkä kiviaita tai kivipe-rustus. Rakenne saattaa liittyä romahtaneeseen rakennukseen ja/tai säteriin. Rakenteen ympäristö oli hyvin metsittyntä.

Aivan kartanon länsipuolella kallion päällä oli osittain jäljellä rakennuksen kiviperustus. Lisäksi Nevaksentien itäpuolella olevan romahtaneen rakennuksen takaa löytyi kiviaita, joka jää hiukan nykyisen säterin muinaisjäänösalueen rajauksen ulkopuolelle. Molemmat rakenteet kuitenkin todennäköisesti kuuluvat säteriin. Mikäli kartanon piha-alueelle rakennetaan, kannattaisi siellä joko suorittaa erillinen koekaivaus tai ainakin maanmuokkaustyön arkeologinen valvonta.

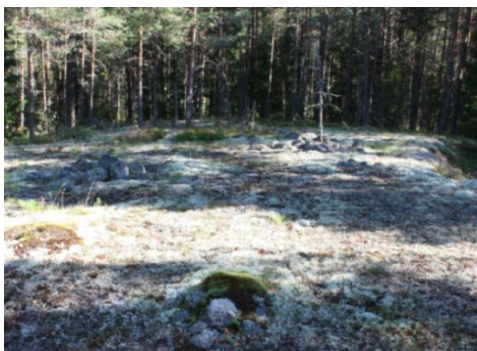
Kuva 6. Ajoittamattomia latomuksia. SW-NE.AKDG3278:01.
Kuva: Salla Pärssinen.

Kohde sijaitsee Sipoossa Nevaksen golfkentän ympäröimällä metsäalueella Mullkärretin lähellä (alue 2). Kalliolle kootut pienet kivilatomukset ovat mahdollisesti rajamerkkejä. Kivilatomuksia erottui ainakin kolme ja yhdestä niistä lähti jonossa kiviä kahdessa osassa. Latomukset olivat osittain jäkälän ja sammaleen peitossa. Kivet olivat noin 30cm halkaisijaltaan. Pienin kivilatomus oli pyöreä, kooltaan noin 0,6 x 0,6 metriä. Keskimäinen latomus oli kooltaan noin 1,5 x 1 metriä. Isoin kivilatomus oli puolestaan 2 x 1,1 metriä. Tästä isoimmasta latomuksesta lähtevä suora kivijono oli noin 2,1 metriä pitkä. Toinen kivijono kulki ensimmäisen jonon kanssa samansuuntaisesti hiukan kauempana isoimmasta kivilatomuksesta ja se oli noin 4 metriä pitkä. Latomukset eivät olleet keskenään suorassa linjassa vaan muodostivat kolmion (ks. kuva 7). Latomusten kohdalla ei kulje nykyisiä tontti-, kylän- tai kunnanrajoja. Latomukset sijaitsevat 37 m mpy, joten ne eivät ole rauta- tai pronssikauden aikaisen rannan tuntumassa. Latomukset voisivat mahdollisesti olla myös jonkinlaisia mittauksessa käytettyjä merkkejä. Kalliolla ei ollut muuten kiviä, mutta kallion vieressä oli pieni kuoppa, jossa oli samanlaisia kiviä. Mahdollisesti latomuksen kivet ovat tuosta kuopasta.

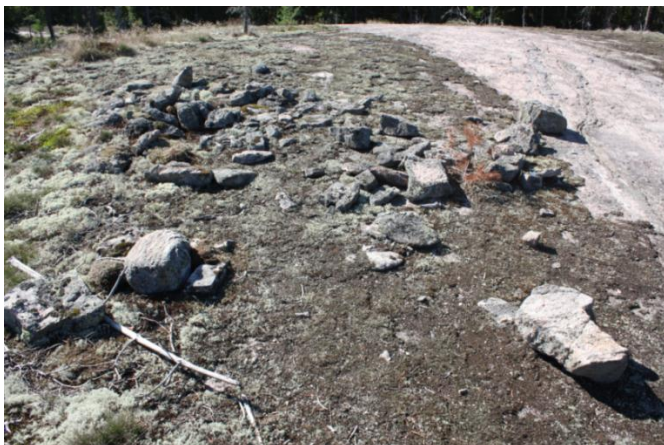
Kuva 8. Ajoittamaton kivirakenne. E-W. AKDG3279:01.
Kuva: Salla Pärssinen.

Kohde sijaitsee Sipoossa Nevaksen golfkentän lounaispuolella sijaitsevassa metsässä Hästhagenin lähellä. Inventoitavan alueen (alue 3) ulkopuolelta löytyi kallion päältä kiviröykkiön pohja. Aivan röykkiön vierestä kulkee mönkijärata. Röykkiö oli osittain tuhoutunut. Se oli matala ja noin 4,3 x 4 metriä kooltaan. Joitakin kiviä oli siirrelty ja muutama kivi oli lentänyt mönkijäradan toiselle puolelle. Kivet olivat kulmikkaita ja keskimäärin noin 40 cm kooltaan. Hautaröykkiöiden kivet eivät ole yleensä näin kulmikkaita ja kivet ovatkin saattaneet lohjeta kalliosta luonnollisesti ja ne on todennäköisesti kasattu yhteen muusta syystä kuin hautaamistarkoituksessa. Röykkiö sijaitsee noin 42 m mpy, joten se ei ole lähellä rautakauden tai pronssikauden aikaista rantaa. Röykkiön ympäristössä ei ollut näkyvissä muita vastaavia kiviä. Läheltä löytyi toinen kivilatomo (kohde 5), joka muodostui erilaisista kivistä ja oli alempana maastossa. Maastokartassa lähistölle on merkitty muinaisjäännösmerkki. Sipoon pitäjänkartassa näkyy todennäköisesti isojaossa syntynyt metsäpalstan tai metsälohkon raja suunnilleen tällä kohdalla kartan asemoinnista nykyisen pohjakartan päälle riippuen.

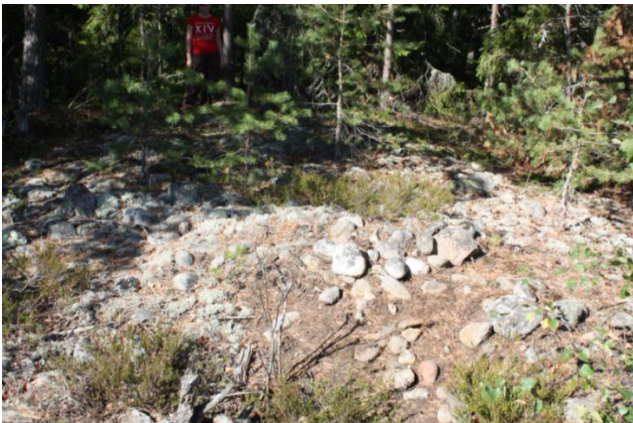
Kuva 9. Ajoittamaton kivirakenne. E-W. AKDG3279:03.
Kuva: Salla Pärssinen.

Kohde sijaitsee Sipoossa Nevaksen golfkentän lounaispuolella sijaitsevassa metsässä Hästhagenin lähellä. Inventoitavan alueen (alue 3) ulkopuolelta kohteen 4 läheltä kallion reunalta löytyi toinen kivilatomus. Latomus koostui kohteeseen 4 verrattuna pyöreämmistä kivistä ja se oli laajemmalla alueella. Sen päällä kasvoi jäkälää, varpuja ja pieniä mäntyjä sekä yksi iso mänty reunassa. Latomus tuntui muodostavan neljä kulmaa mutta kulmat eivät olleet selvät. Mitat reunoille olivat 3,7 x 4 x 6,6 x 6 metriä. Kivet olivat kooltaan keskimäärin noin 20 cm. Yksi kohta latomuksesta oli muita enemmän koholla ja sillä kohdalla kivien seassa oli hiekkaa ja kaarnaa ja näytti siltä, että tällä kohdalla kiviä oli siirretty. Yleensä kivet röykkiöissä ovat isompia kuin mitä tässä oli, joten tämä saattaa olla myös muinaista rantaa ja kivet kasaantuneet kohdalle luonnollisesti. Muualla lähistöllä tosin ei ollut vastaavia kiviä. Maastokartassa lähistölle on merkitty muinaisjäännösmerkki. Latomus sijaitsee 41 m mpy, joten se ei ole lähellä pronssi- tai rautakauden aikaista rantaa. Sipoon pitäjänkartassa näkyy todennäköisesti isojaossa syntynyt metsäpalstan tai metsälohkon raja suunnilleen tällä kohdalla kartan asemoinnista nykyisen pohjakartan päälle riippuen.

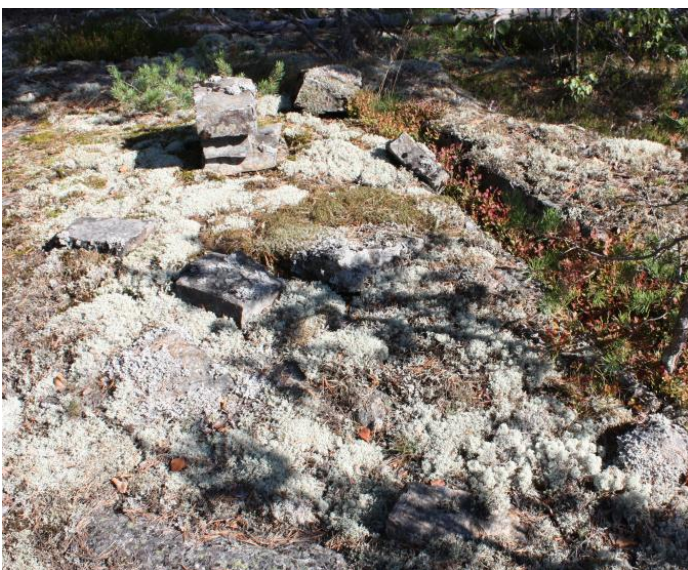
Kuva 10. Ajoittamaton kivirakenne. SW-NE. AKDG3279:05. Kuva: Salla Pärssinen.

Kohde sijaitsee Sipoossa Nevaksen golfkentän lounaispuolella sijaitsevassa metsässä Hästhagenin lähellä. Inventoitavan alueen (alue 3) ulkopuolelta kohteiden 4 ja 5 lähistöllä oli kalliolla ehkä jonkinlaisena pienenä rajamerkinä tai myöhäisemmän retkeilijän kasaamana kolme laattamaista kiveä päällekkäin. Kahden päällimmäisen kiven välissä oli pieni kiilakivi. Ylin kivi oli mitoiltaan 36 x 20 cm ja koko rakenteen korkeus oli 25 cm. Ympärillä lojui muita samanlaisia kiviä, joten merkki on saattanut olla alun perin isompi. Sipoon pitäjänkartassa näkyy todennäköisesti isojaossa syntynyt metsäpalstan tai metsälohkon raja suunnilleen tällä kohdalla kartan asemoinnista nykyisen pohjakartan päälle riippuen.
