| <b>Pitkäsalo lato</b> | <b>MH-tunnus: 163440</b> |

| Tila: 3 Toteutettu Laji: 6 Suojeluarvojen tarkastus Tarkastusvuosi: 2013 |
| Tarkastuspvm: 20.6.2013 Tarkastaja: O. Räihälä |
| Kuvaus: KMO kp-inventoinnit 2013 |

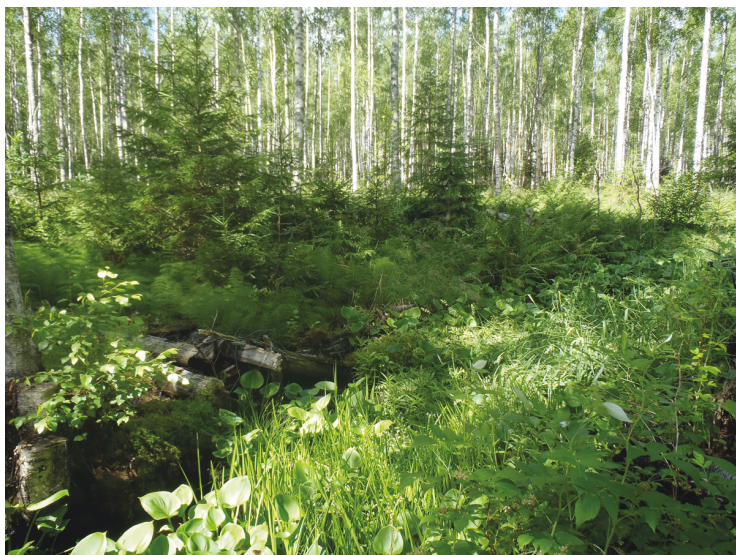
*yllä: P7020081. Viertosuon hyvin maastoutuvia kämpän raunioita puron reunalla. Reiska 163705.*

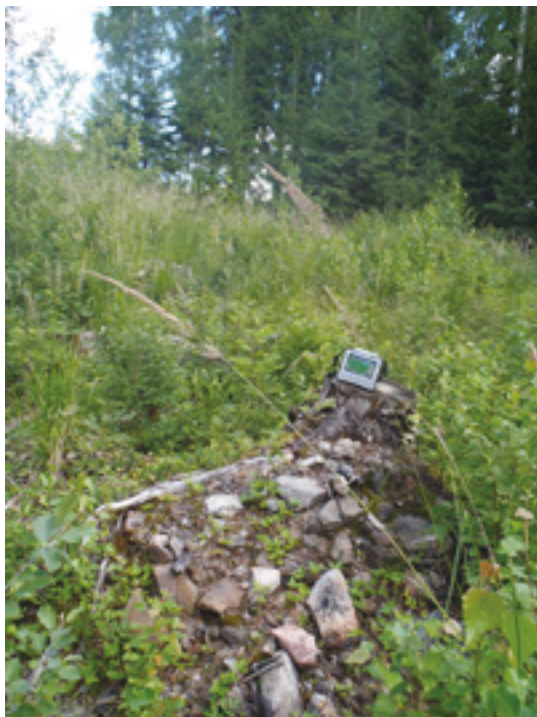
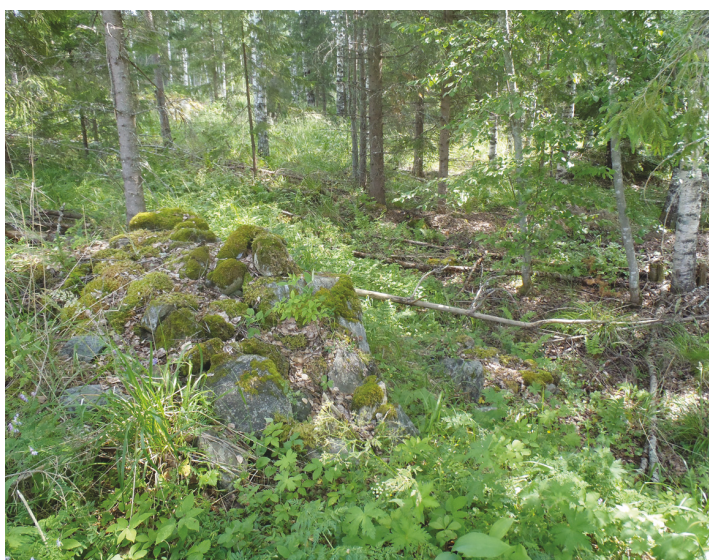
***ylimpänä: P7040135. Leppälammen uuni. Reiska 163787.***

***ylh. vas. P7040128. Kiukaan jäännöksiä Leppälammella. Reiska 163784.***

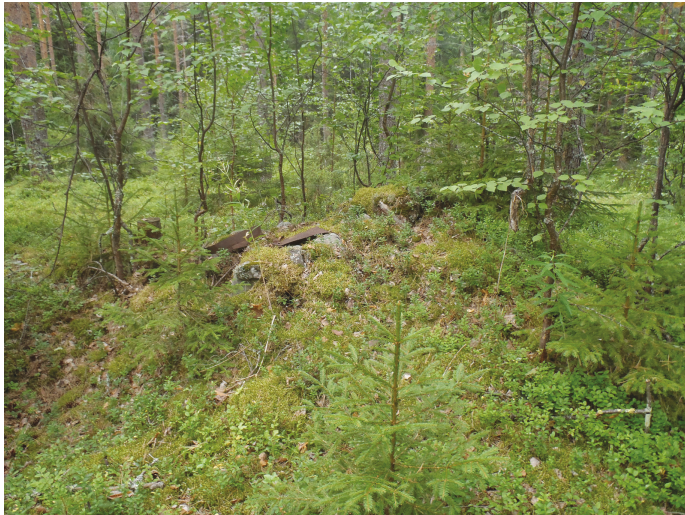
**yllä: P7300060. Kämpäkankaan savottakämpän saunan jäänteet. Reiska 164372.**

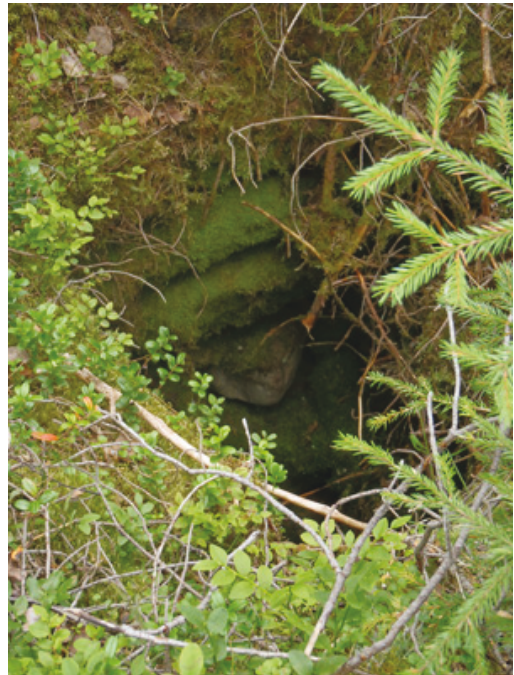
**oik. P7300057. Kämpäkankaan savottakämpän kaivo. Reiska 164371.**

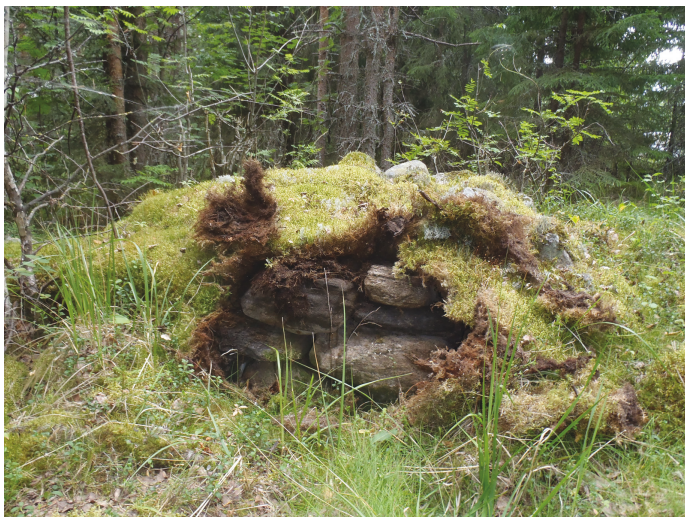
**alla: P7300067. Eliaksenaution mahdollinen rakennuksen pohja. Reiska 164374.**

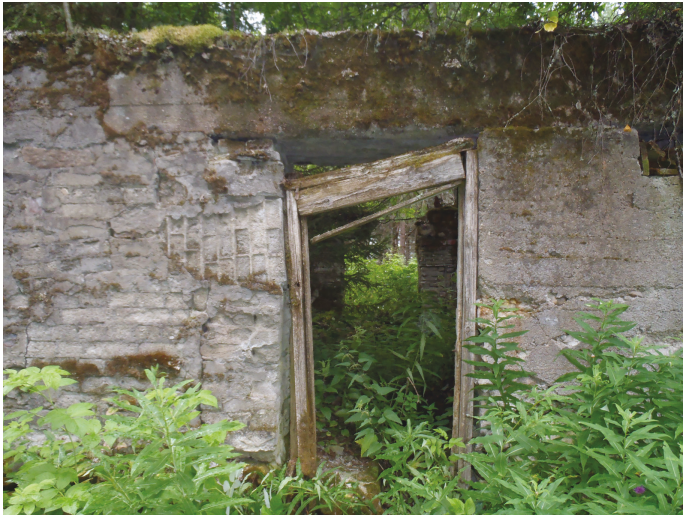
*vas. P7310088. Matinahon navetta. Reiska 164376.*

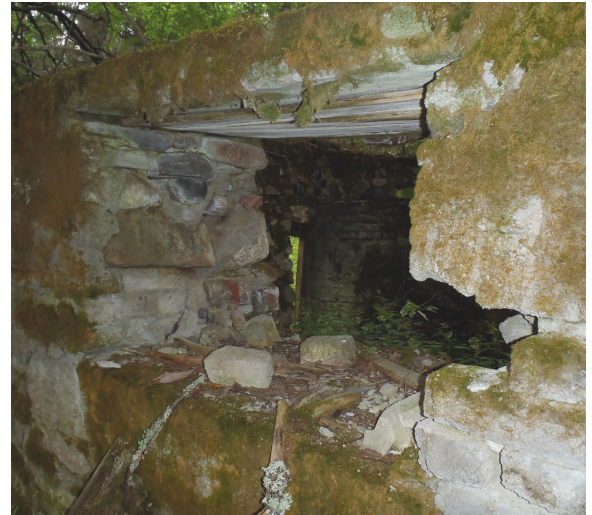
*oik. P7310086. Matinahon navetta. Reiska 164376. Navetta on joteensakin huolettomasti kasattu.*

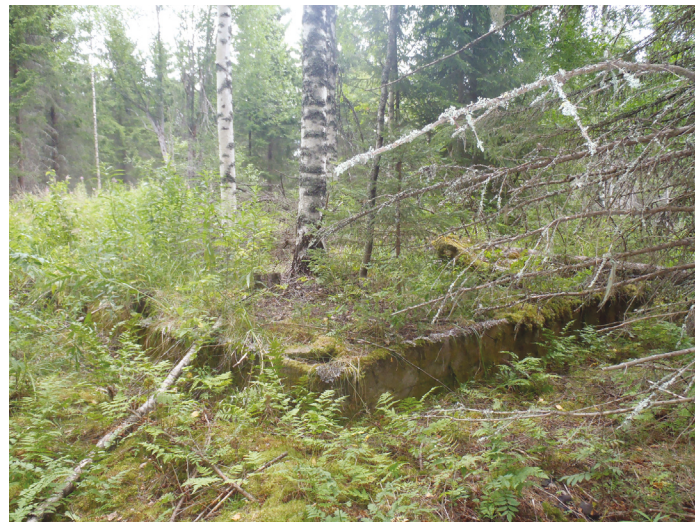
*yllä: P7310076. Matinahon päärakennuksen jäännökset. Reiska 164375.*

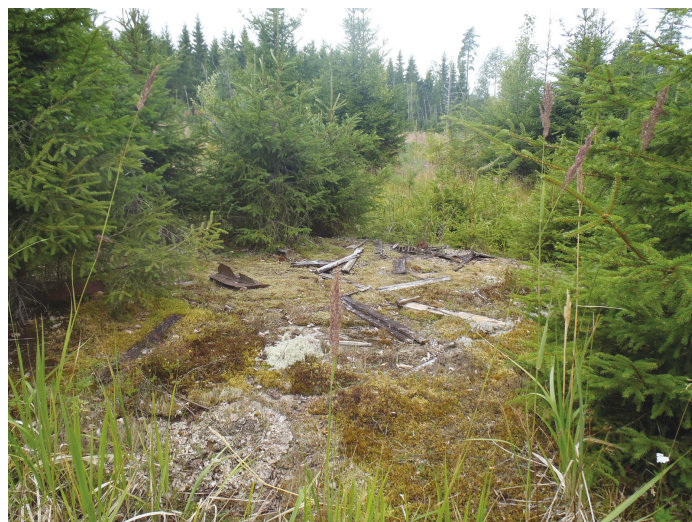
*alla: P7300072. Matinahon riiden jäännökset. Reiska 164378.*

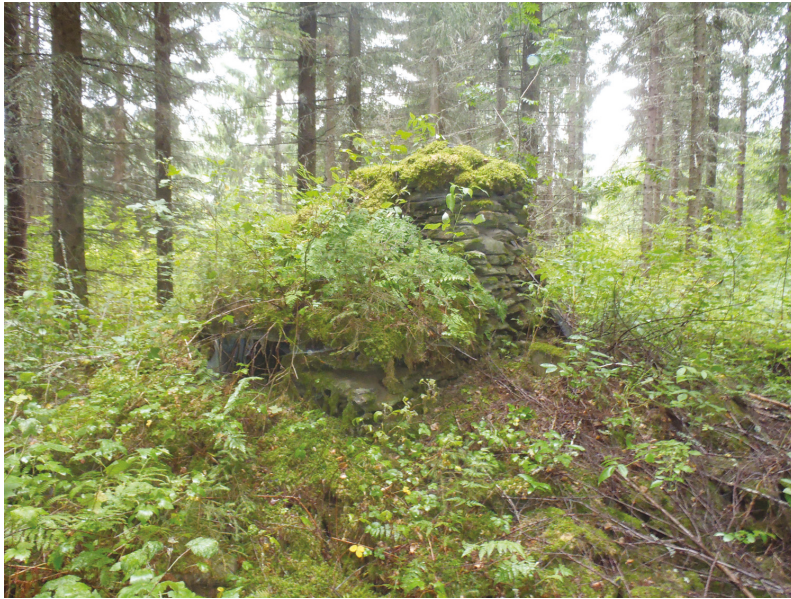
**P7310102. Alakylän päärakennuksen jäänteet. Reiska 164380.**

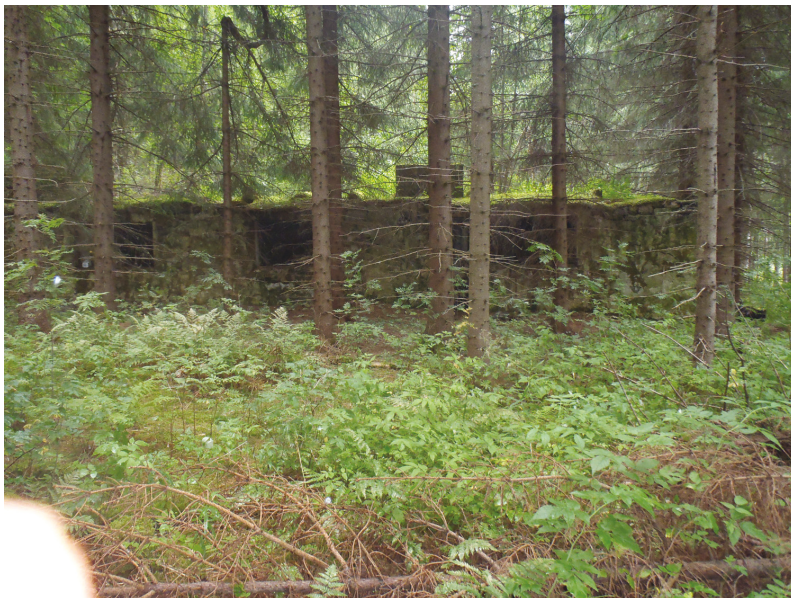
**alla vas. P7310143. Alakylän navetan ulkoseinustoja. Reiska 164382.**

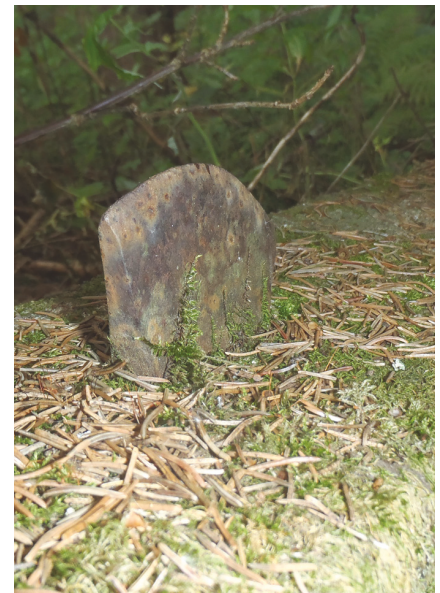
**alla oik. P7310121. Kirveen terä uusiokäytössä Alakylän navetan kivijalassa. Reiska 164382.**

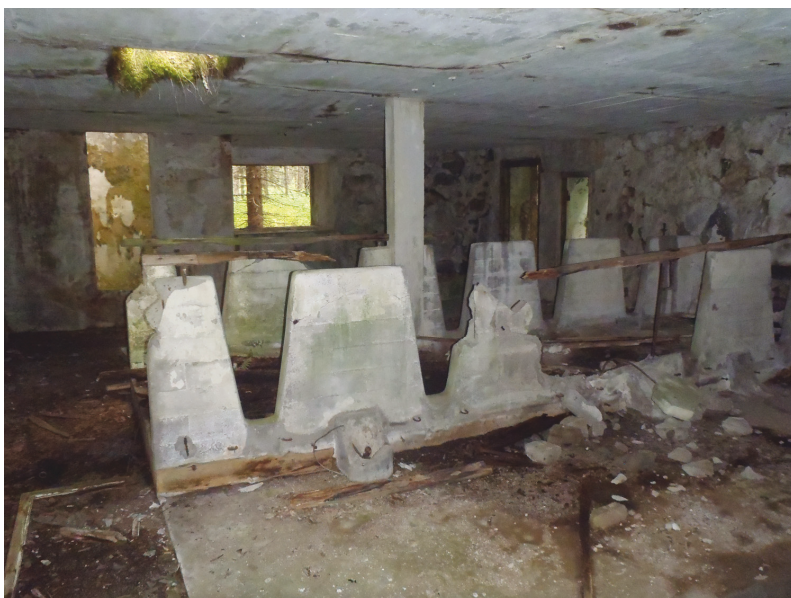
**vas. P7310131. Alakylän navetan sisäosat olivat hyvin säilyneet. Reiska 164382.**

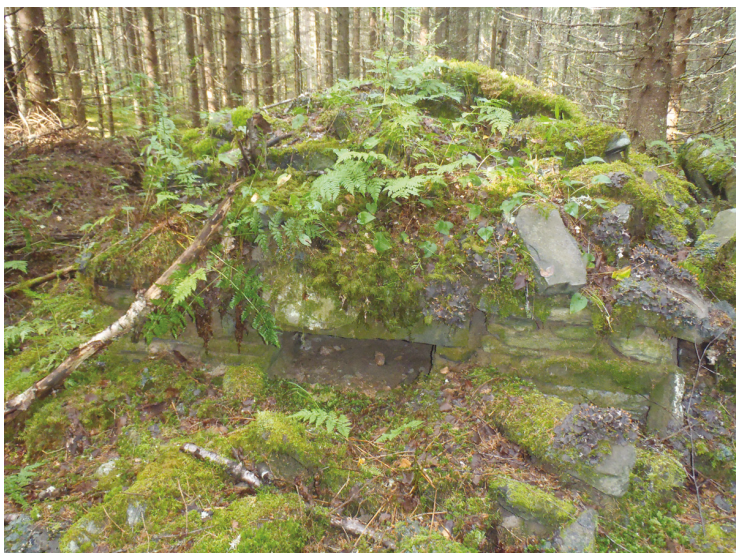
**vas. P8020204. Karpanaution uunin jäännöksiä. Reiska 164694.**

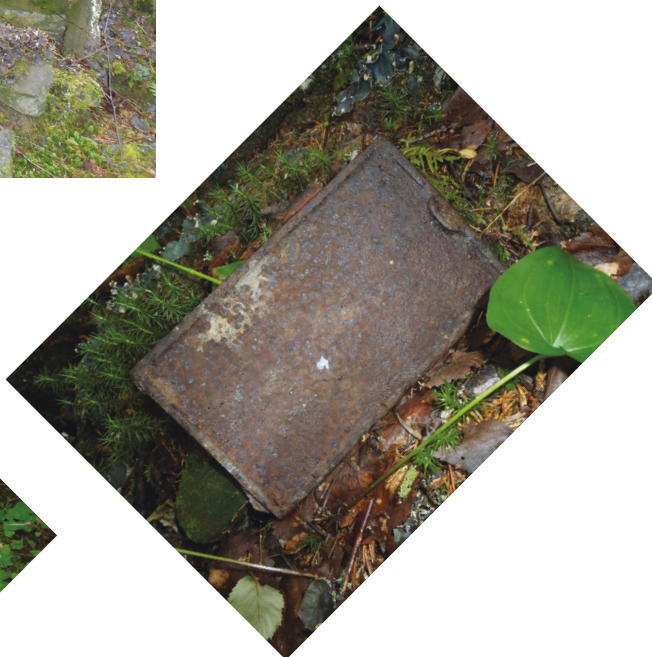
**alla: P8020213. Karpanaution päärakennuksen rautainen uunin luukku. Reiska 164694.**

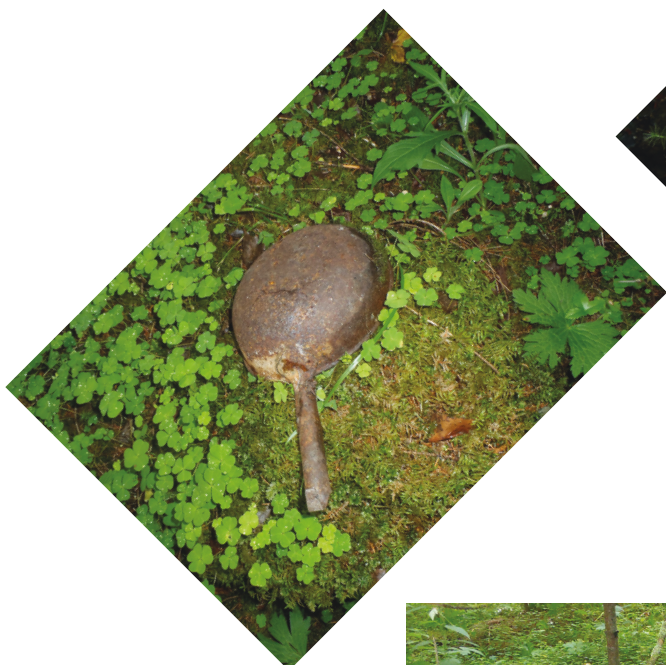
**yllä: P8020238. Saunakauha Karpanaution saunan jäänteillä. Reiska 164699.**

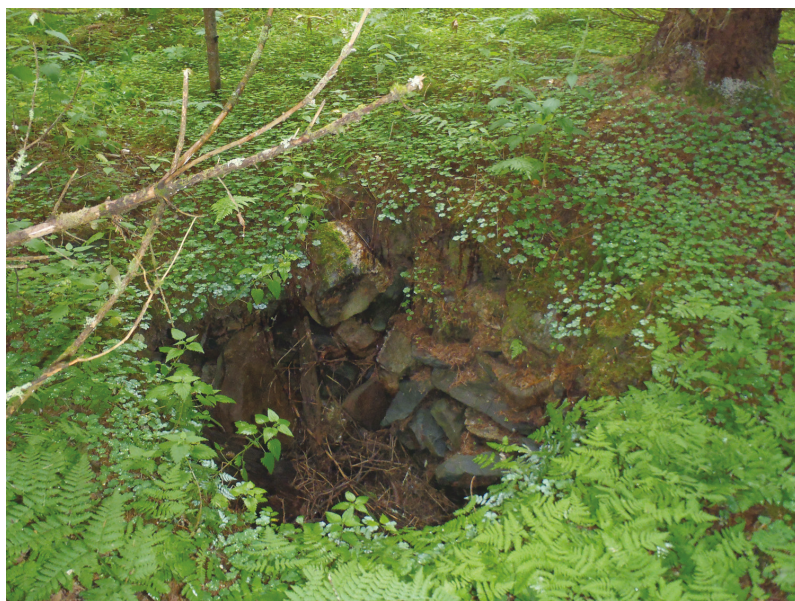
**oik. P8020232. Karpanaution isoin kaivo. Reiska 164698.**

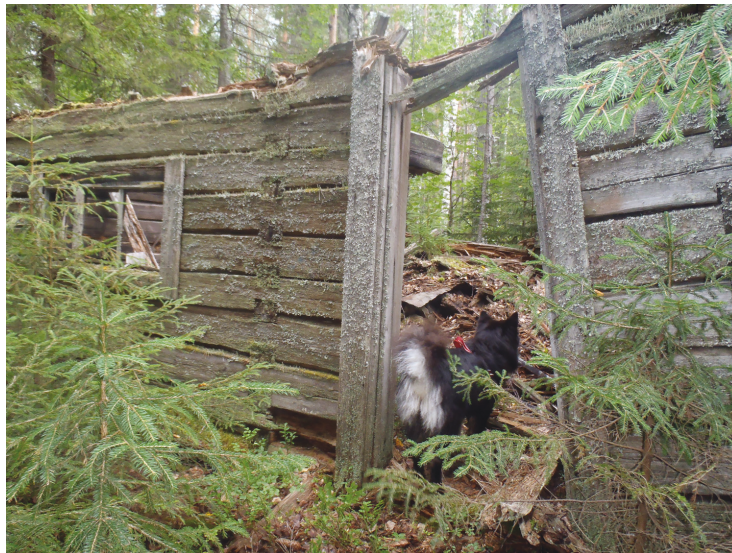
***yllä: P8010180. Toivalanpuron uiton sauna. Reiska 164371. Sonja-koira kurksitaa sisään.***

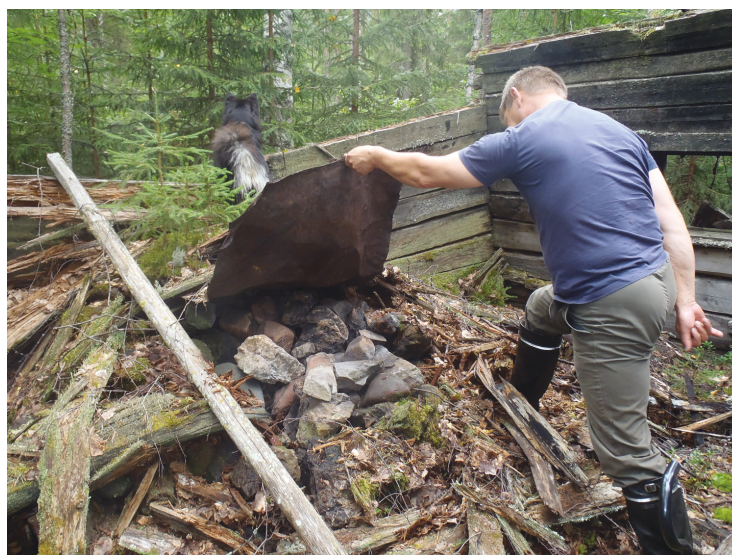
***alla: P8010167. Toivalanpuron uiton saunan kiuasta tutkimassa Markku Reijonen. Reiska 164371.***

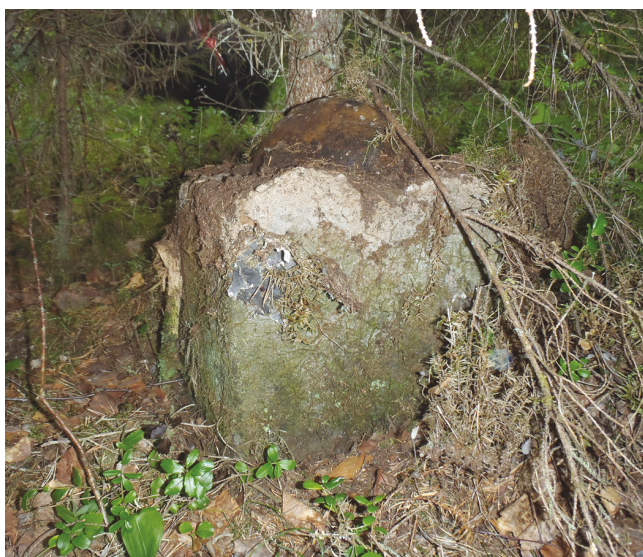
**vas. P8010187. Toivalanpuron uiton kämpän perustuksia. Reiska 164732.**

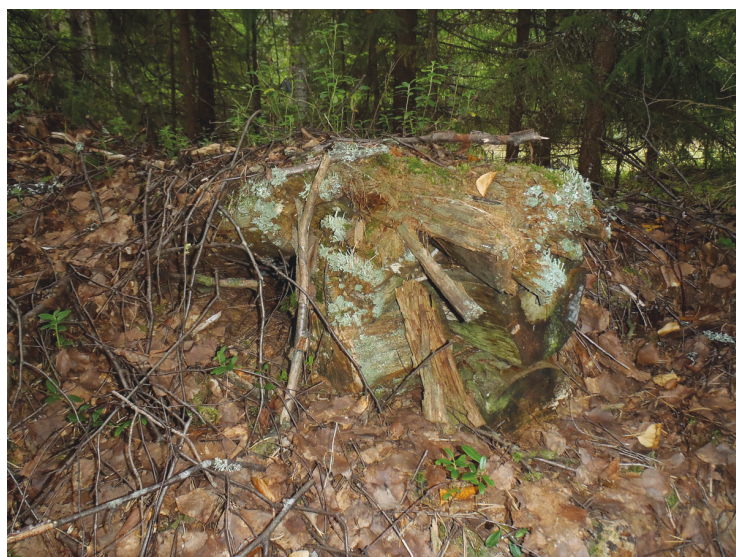
**oik. P8010194. Toivalanpuron uiton tallin perustuksia. Reiska 164733.**
